Tampereen kaupunki

Pyynikin sosiaali- ja terveysaseman tontti

Riski- ja toimenpidekartoitus

Viite	8212 2792
Versio	1
Pvm	31.3.2009
Hyväksynyt	L. Parviainen
Tarkistanut	T. Pulkkinen,
Kirjoittanut	K. Mustajärvi

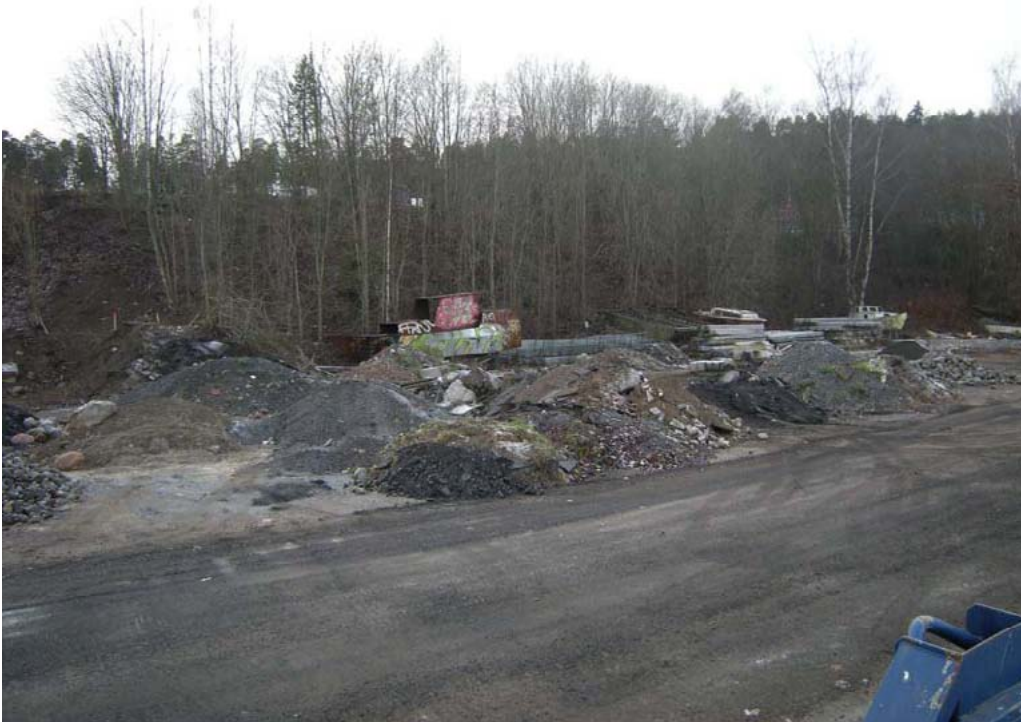
Kuva 2. Alue toimii tällä hetkellä maamassojen varastointi alueena. Rinteen yläpuolella kulkee Pirkankatu.

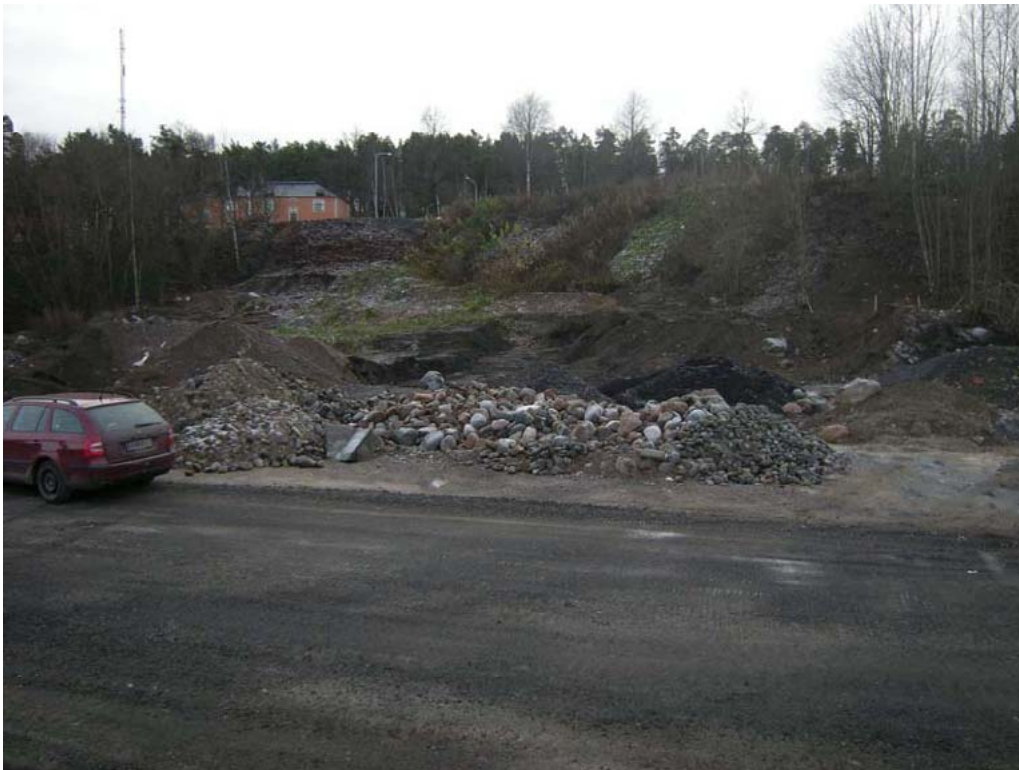
Kuva 3. Kuva alueen keskivaiheilta kohti etelää ja Pirkankatua. Rinteeseen on läjitetty lakaistuja lehtiä ja hiekoitussoraa.

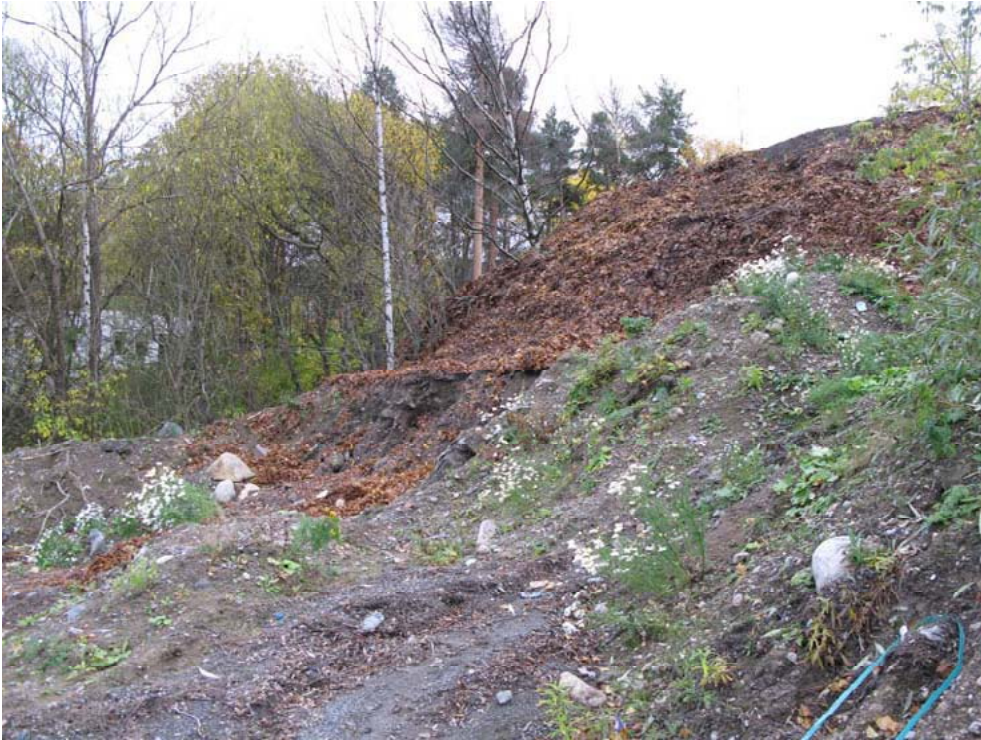
Kuva 5. Rinteeseen läjitettyä lehtiroskaa.

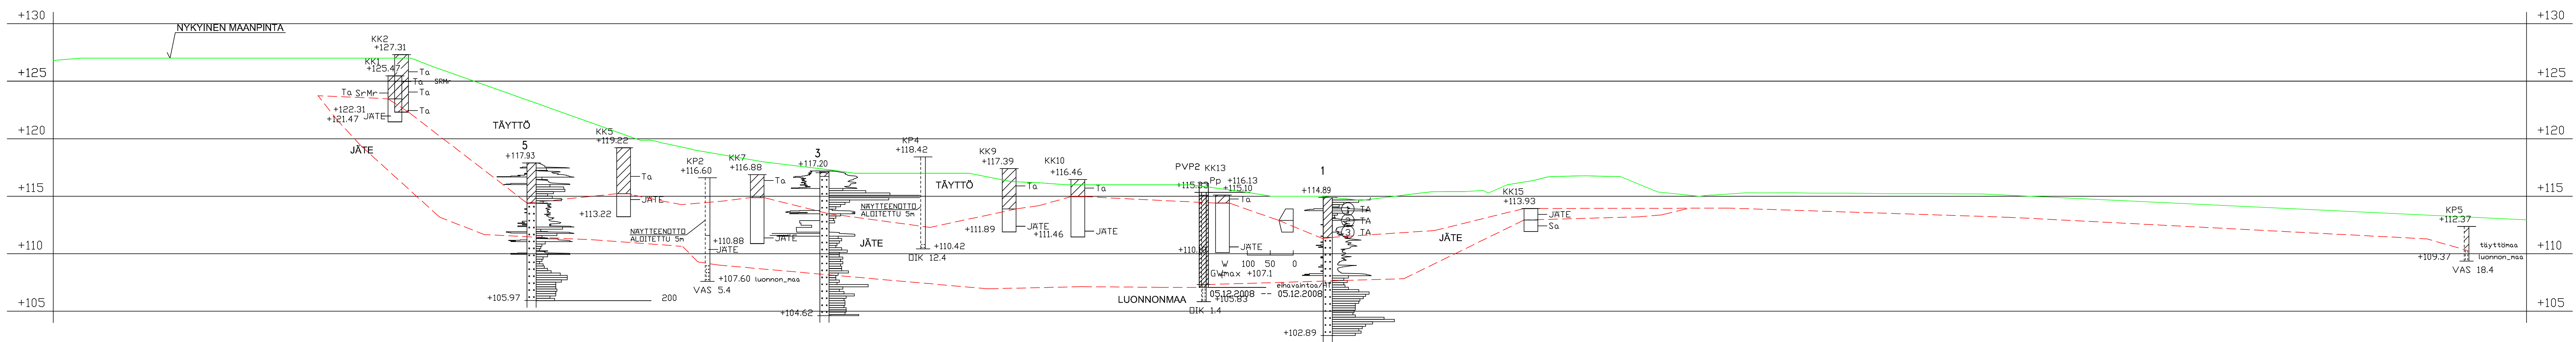
LEIKKAUS A - A
1:200/1:200

Tutkimusten perusteella on arvioitu jätetäytön ja peittomaiden tilavuutta. Jätetäytön paksuus vaihtelee 1...15 m ja jätetäytön tilavuudeksi on arvioitu 68 000 m³tr. Jätetäytön päällä, karttaan kaatopaikan alueeksi rajatulla alueella on pintamaita n. 55 000 m³tr. Paksuimmillaan jätetäyttöä voi olla jopa 18 m. Jätetäytön, peittomaiden ja perusmaan rajapintoja on esitetty leikkauspiirustuksissa 82122792 - 3...6.
