**SELVITYS MAA-ALUEEN
PILAANTUNEISUUDESTA**

TYÖNRO 060372

**Pyynikin sosiaali- ja terveysasema
TAMPERE**

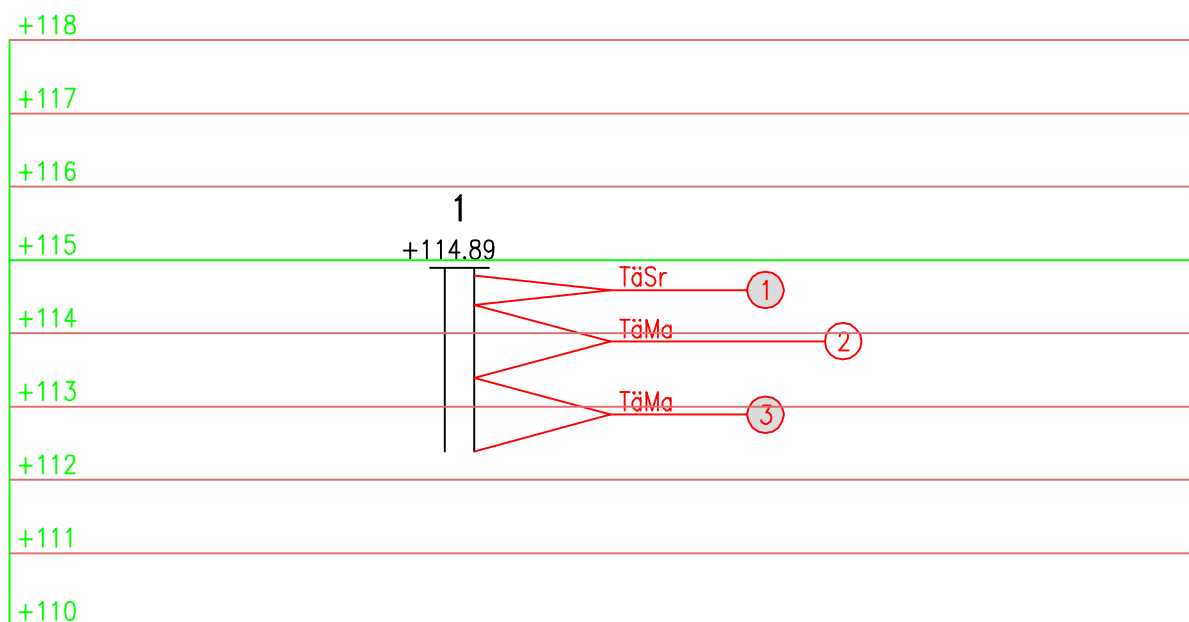
TYÖ NRO 060372
 PYYNIKIN SOSIAALIASEMA
 PILAANTUNEISUUSNÄYTE 1
 31.10.2006

Tutkimuspisteissä P1, P5 ja P7 havaittiin laboratoriomäärityksissä SAMASE-ohjearvon ylittäviä pitoisuuksia hiilivetyjä raskaan polttoöljyn fraktiossa. Tutkimuspisteessä P1 myös kevyen polttoöljyn fraktiossa havaittiin SAMASE-ohjearvon ylitys. Pisteessä P7 10 m syvyydestä otetussa näytteessä ylittyy kevyen polttoöljyn SAMASE-raja-arvo. Kaikissa tutkituissa näytteissä on havaittavissa kohonneita pitoisuuksia raskasta polttoöljyä. Bensiinin fraktiossa ei havaittu kohonneita pitoisuuksia.

Kadmiumin SAMASE-ohjearvo ylittyy tutkimuspisteissä P1 ja P7.

Kuparin SAMASE-ohjearvo ylittyy tutkimuspisteissä P1 ja P7. Pisteestä P7 syvyydeltä 2 m otetussa näytteessä ylittyy myös SAMASE-raja-arvo 1,5-kertaisesti.

Lyijyn SAMASE-ohjearvo ylittyy tutkimuspisteissä P1 ja P7. Pisteestä P7 syvyydeltä 2 m otetussa näytteessä ylittyy myös SAMASE-raja-arvo noin 4,5-kertaisesti.

Sinkin SAMASE-ohjearvo ylittyy tutkimuspisteissä P1 ja P7. Pisteestä P1 syvyydeltä 1,5-2,5 m otetussa näytteessä ylittyy myös SAMASE-raja-arvo noin 4-kertaisesti. Pisteestä P7 syvyydeltä 2 m otetussa näytteessä ylittyy myös SAMASE-raja-arvo noin 2,5-kertaisesti.
