Pellervon koulu

Pellervonkatu 20, 33540 Tampere

Kuntokatselmus

20.4.2015

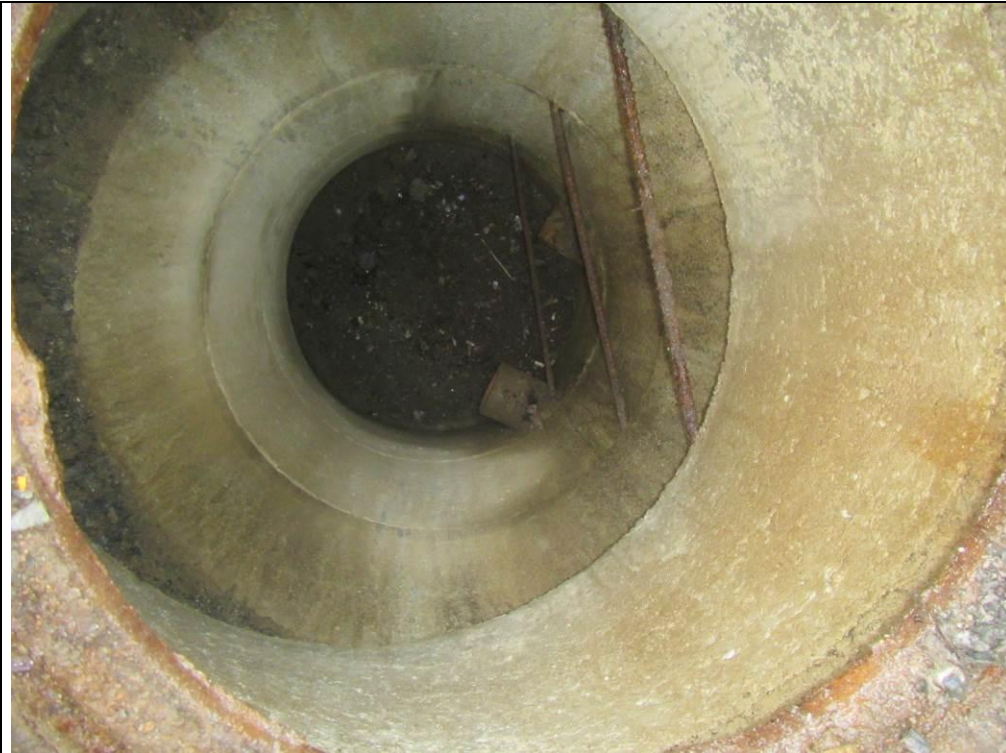
Kuva 1. **Salaojituksia.**

Rakennusta ympäröivät piha-alueet ovat tyydyttävä/välttäväkuntoisia asfalttipintaisia alueita. Rakennuksen sokkeleiden vierustat ovat asfalttipäällysteisiä. Maanpintojen kaadot sokkeleista pois päin ovat monin osin välttävät. Rakennuksen ympärillä havaittiin erilliset salaojien tarkastuskaivot. Salaojat ovat rakennusajankohtaan nähden ns. ruukkuputkea (kuva 1). Pohjakerroksen itäosan maanvastaisissa seinien vierustoilla todettiin kohonneita pintakosteusarvoja, jotka saattavat johtua myös perusmuurin vedeneristyksen puuttumisesta/salaojien toimimattomuudesta (teknisen käyttöiän loppuminen).

Rakennuksen ympärillä havaittiin erilliset salaojien tarkastuskai-
vot. Salaojat ovat rakennusajankohtaan nähden ns. ruukkuput-
kea.

- Asfalttipintojen korjaus
- Salaojien uusinta, perusmuurien vedeneristysten uusinta

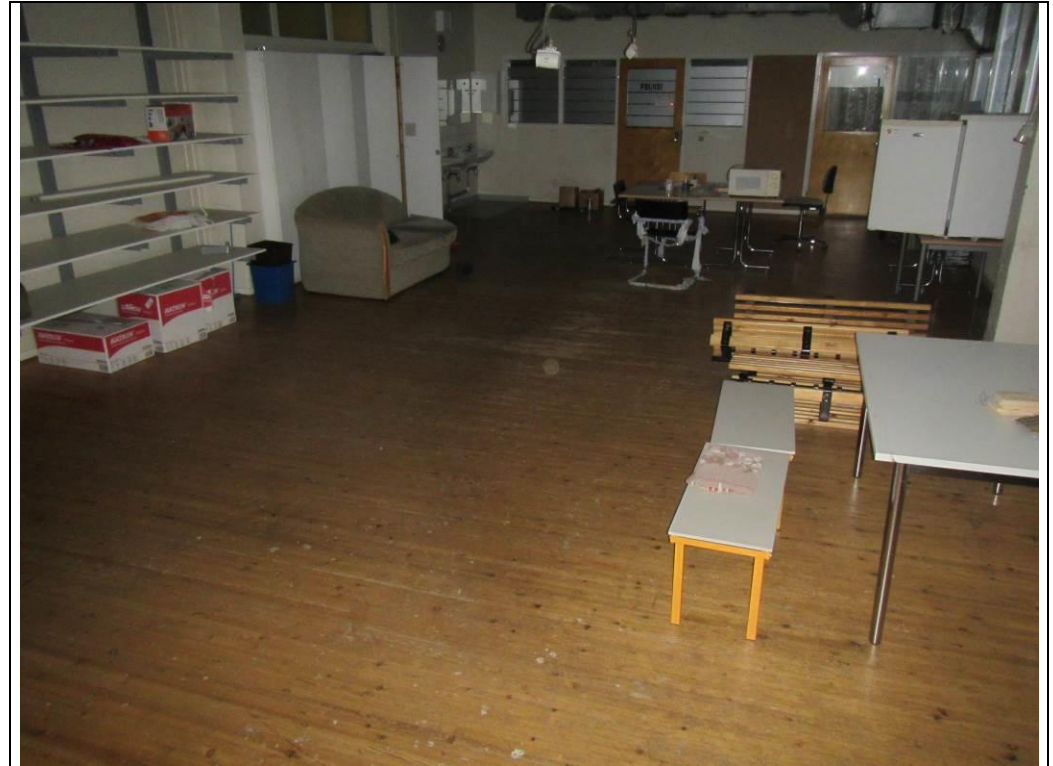
Kuva 2. **Käsityöluokat**

Käsityöluokkien kohdalla pohjalaatan päältä lähtee puukoolaus
ja lämmöneristeinä toimii mineraalivilla. Lämmöneristeessä on
todettu mikrobivaurioita vuonna 2006.

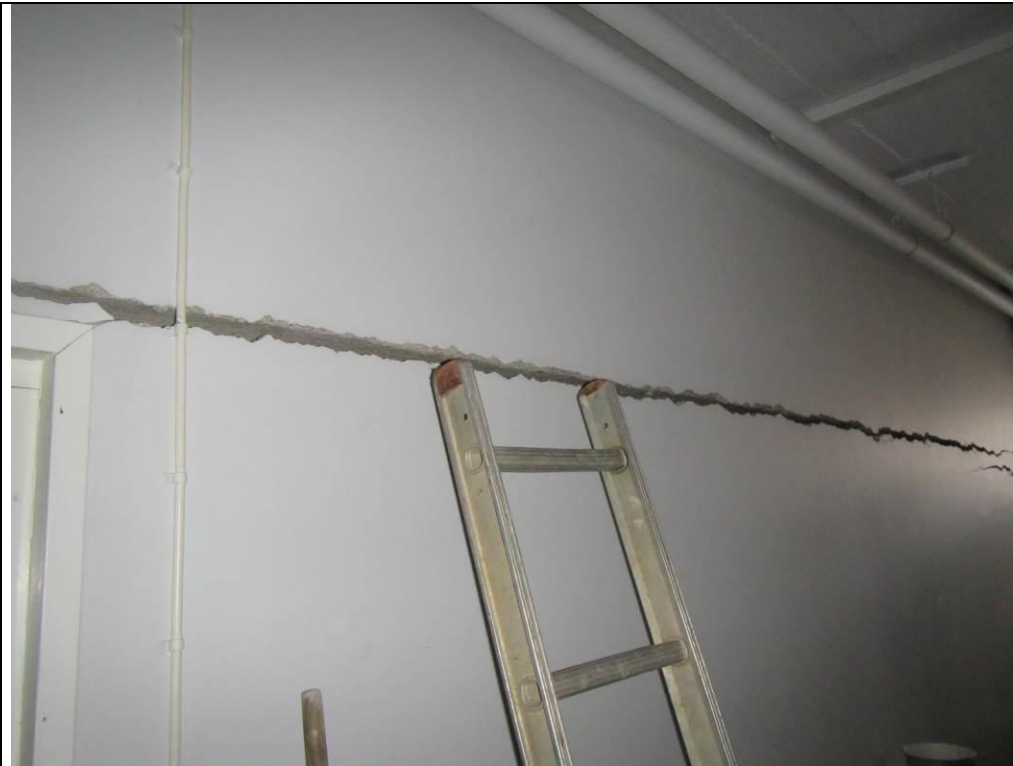
Kuva 3. **Kellarikerroksen suuret halkeamat.**

Tilojen 010 ja 009 välisessä seinärakenteessa on n. 1-3 cm levyinen, koko seinän pituinen vaakahalkeama, joka johtuu todennäköisesti perustusten painumisesta (kuva 3). Lisäksi tilojen 010 ja 016 välisessä seinässä on vaakasuuntainen halkeama. Painumisten syy tulee selvittää erillisten rakenneavausten perusteella. Kiinteistökerroksen perusteella kellarikerroksen tiloissa esiintyy yksittäisiä halkeamia/hiushalkeamia eri rakenteiden liitoskohdissa. Lisäksi yksittäisissä kellaritiloissa esiintyy lattian ja seinän liitoskohdissa rakoilua (kuva 4). Palokatkoissa oli havaituin osin laajoja puutteita (kuva 5).

Tilojen 010 ja 009 välisessä seinärakenteessa on n. 1-3 cm levyinen, koko seinän pituinen vaakahalkeama, joka johtuu perustusten painumisesta.

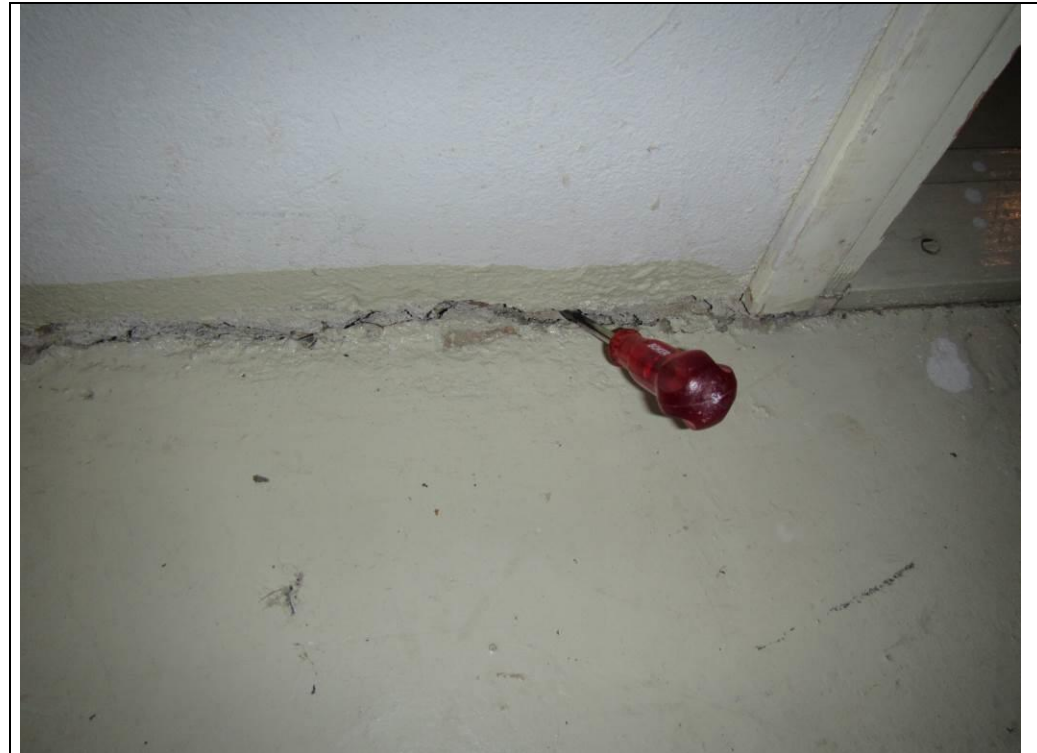
Kuva 4. **Seinä-lattialiittymät.**

Kellarikerroksen seinä-lattialiittymissä esiintyy rakoilua.

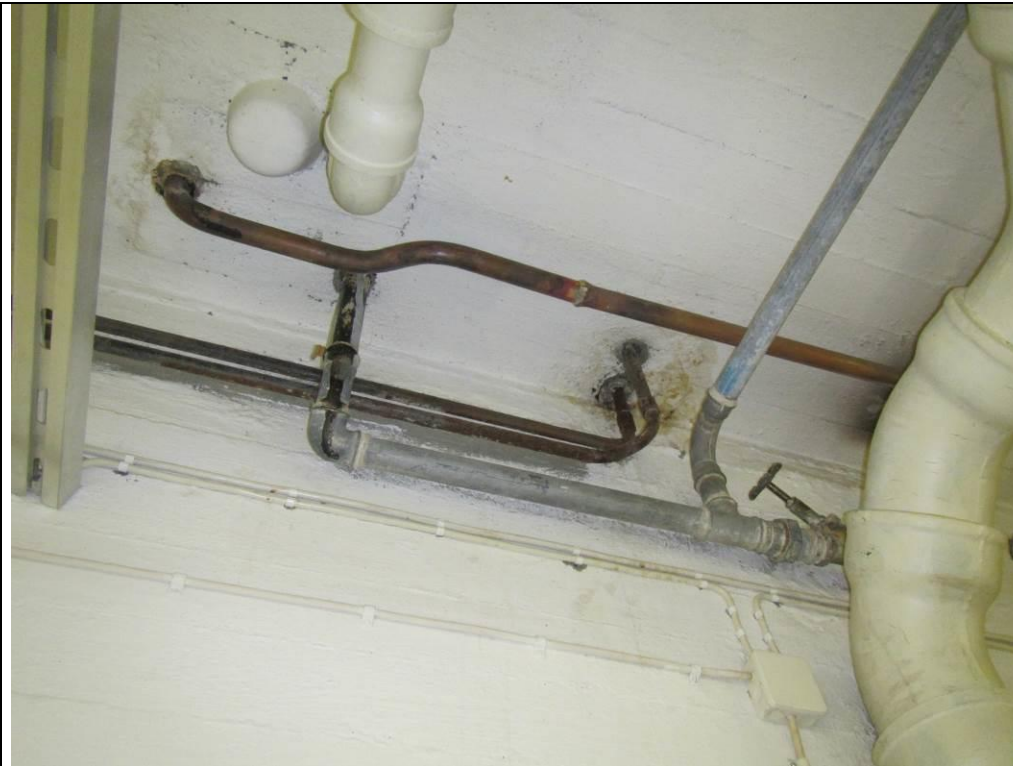
Kuva 5. **Palokatkot.**

Palokatkot ovat puutteellisia.

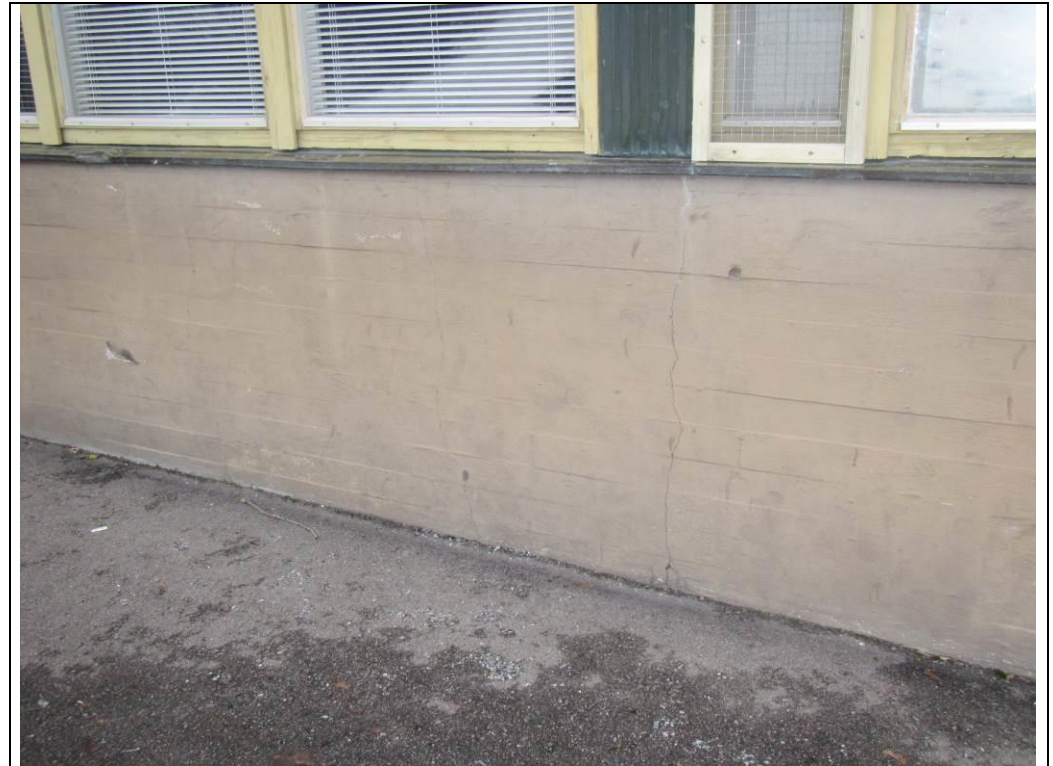
Kuva 6. **Sokkelin halkeamia.**

Kosteusteknisen tutkimuksen yhteydessä on tehty rakenneavaukset ulkoseinärakenteille. Maanvastaisten seinien kohdalla on lämmöneriste ja kosteuseristyksen olemassa oloa ei pystytty varmistamaan. Seinän lämmöneristekerroksessa (mineraalivilla) on todettu mikrobivaurioita vuonna 2005. Pohjois-, länsi- ja itäpuolen seinissä on leikkauskuvien perusteella lämmöneriste (Toja-levy). Pohjoissivun lämmöneristeiden kosteustekninen kunto on selvitetty rakenneavauksella vuonna 2005. Rakenne on todettu tuolloin kuivaksi. Toja-levy on mikrobiologisesti riskialtis, mikäli rakenteeseen pääsee kosteutta ulkokautta esim. halkeamien kautta. Sokkelissa todettiin laajalti pystysuuntaisia hiushalkeamia (kuva 6).

Sokkelissa todettiin laajalti pystysuuntaisia hiushalkeamia

- Perusmuurien vedeneristysten uusinta
- Maanvastaisen seinien lämmöneristeiden uusinta
- Alapohjien lattiarakenteiden uusinta
- Kellarikerroksen painuneiden seinien perustusten korjaus
- Seinä-lattialiitosten tiivistysten tarkistus merkkiainekokeella.
- Yläpohjan lämmöneristeiden uusinta kuntotutkimuksen perusteella

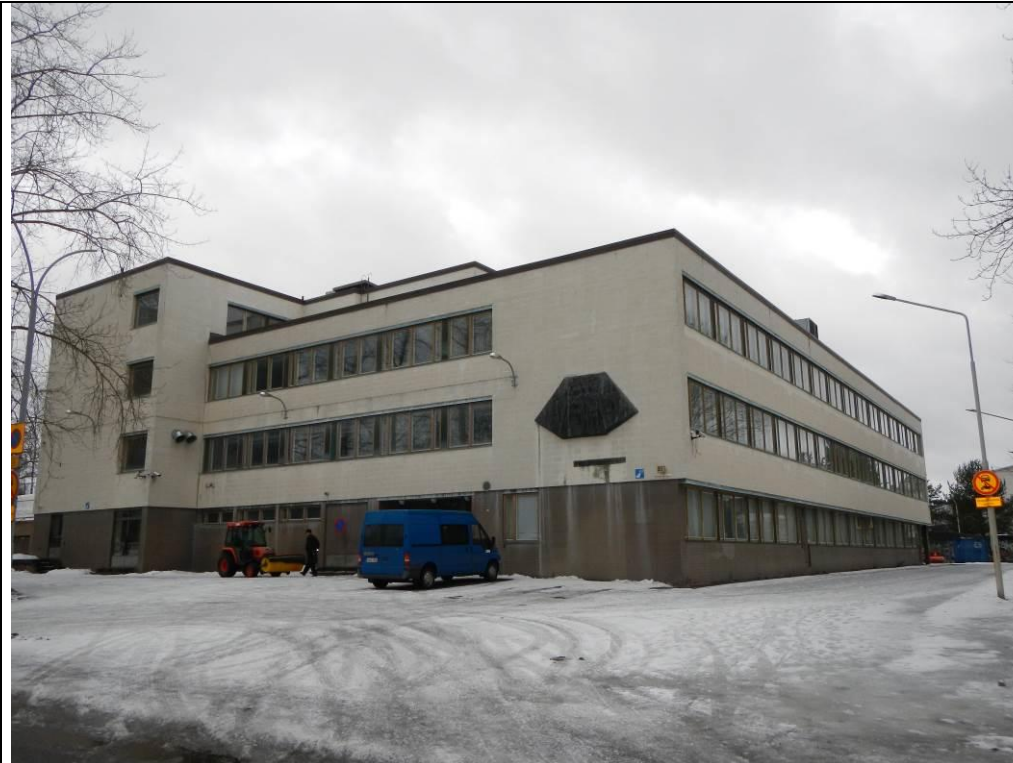
Kuva 7. **Yleiskuva rakennuksesta.**

1-3.kerrostien ulkoseinäpinnat ovat slammattuja. Rappauspinna ovat monin paikoin kuluneita.

- Julkisivun perusparannus

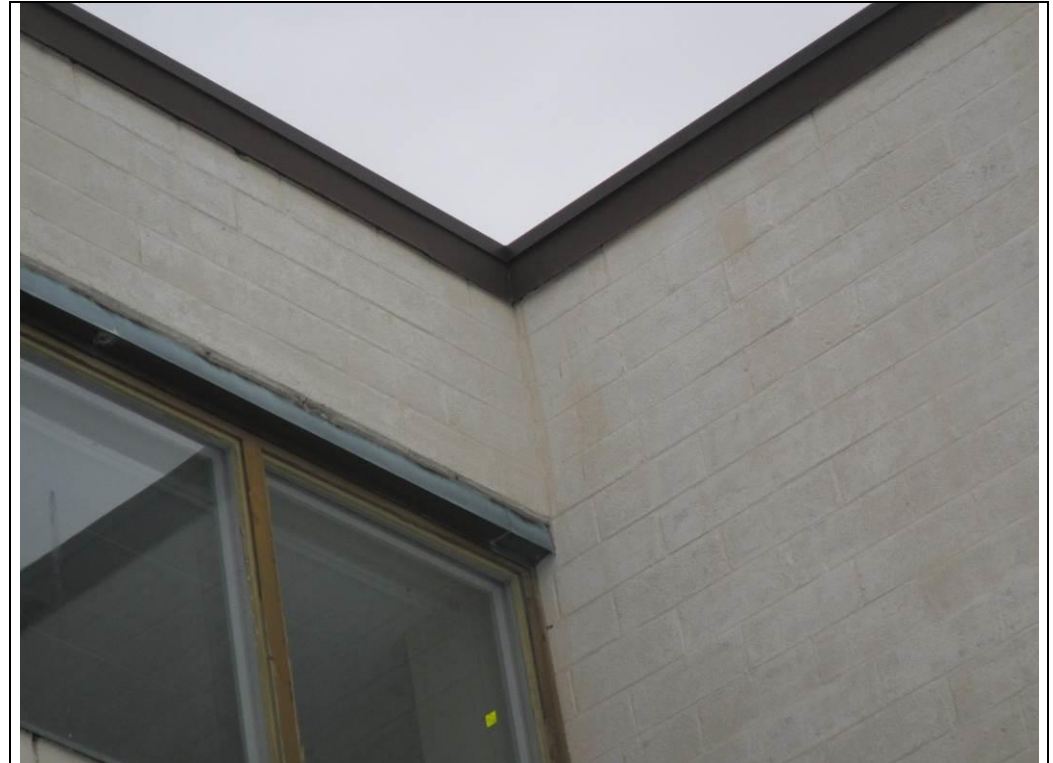
Kuva 8. **Liitoskohdissa vesivauriojälkiä.**

Yksittäisten vesipeltiliittymien kohdilla julkisivupinnoilla havaittiin sadeveden aiheuttamia valumajälkiä.

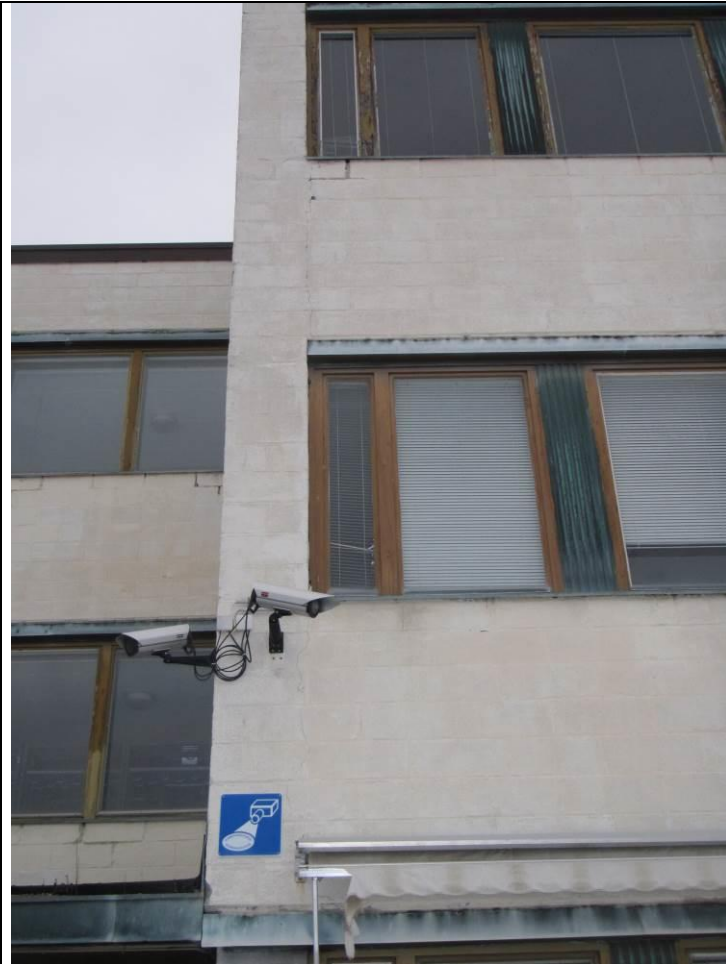
Kuva 9. Julkisivussa esiintyy halkeamia.

Julkisivujen päädyissä, ikkunarivien välissä esiintyy useilla kohdilla pystysuuntaisia halkeamia.

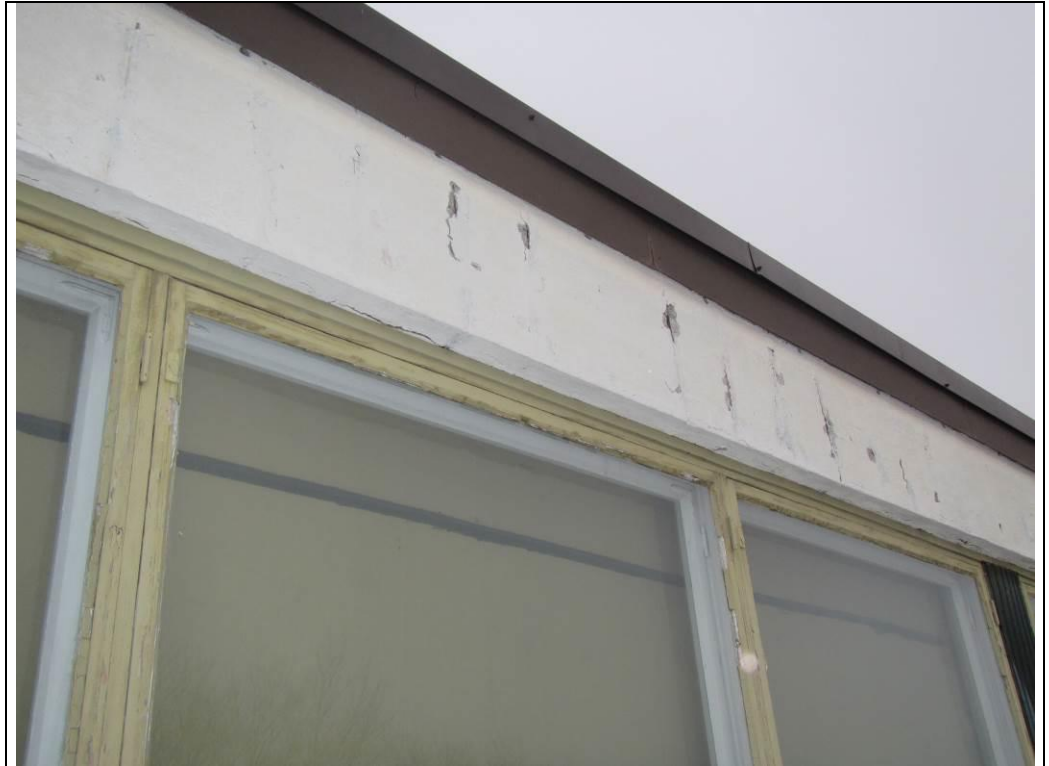
Kuva 10. Julkisivun teräskorroosiovaurioita.

Juhlasalin länsisivun ikkunapalkissa havaittiin teräskorroosion aiheuttamia vaurioita.

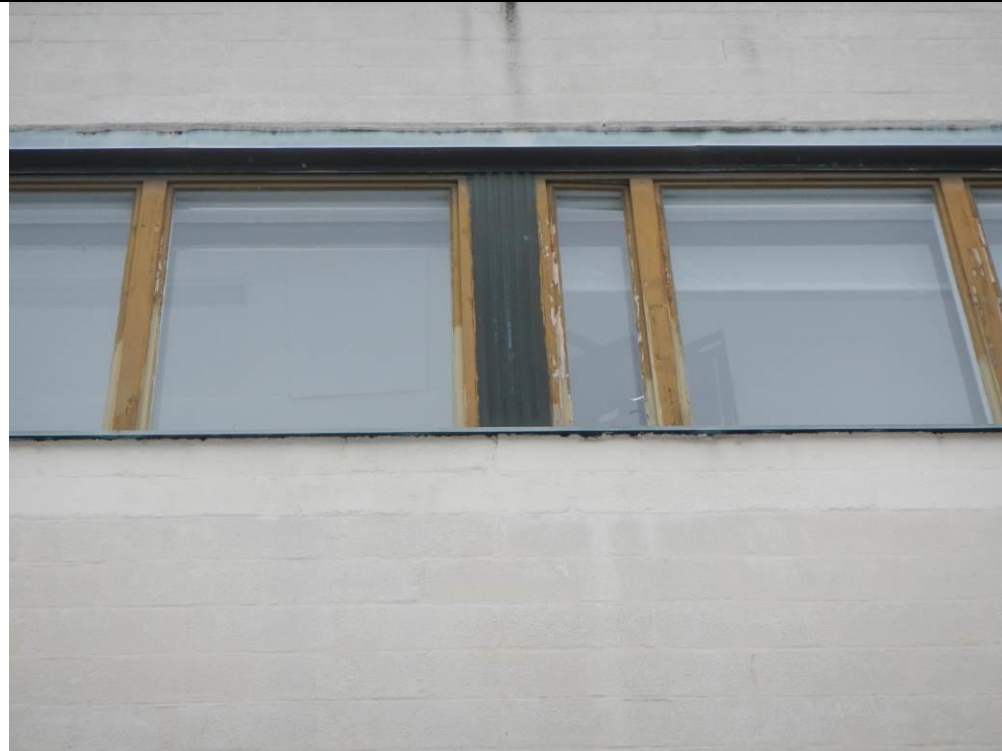
Kuva 11. **Yleiskuvaa ikkunoista.**

Rakennuksen ikkunat ovat alkuperäisiä puukarmillisia, kaksi lasisia ja puupuitteellisia ikkunoita. Ikkunoiden yleiskunto kunto on huono.

- Ikkunoiden ja vesipeltien uusinta

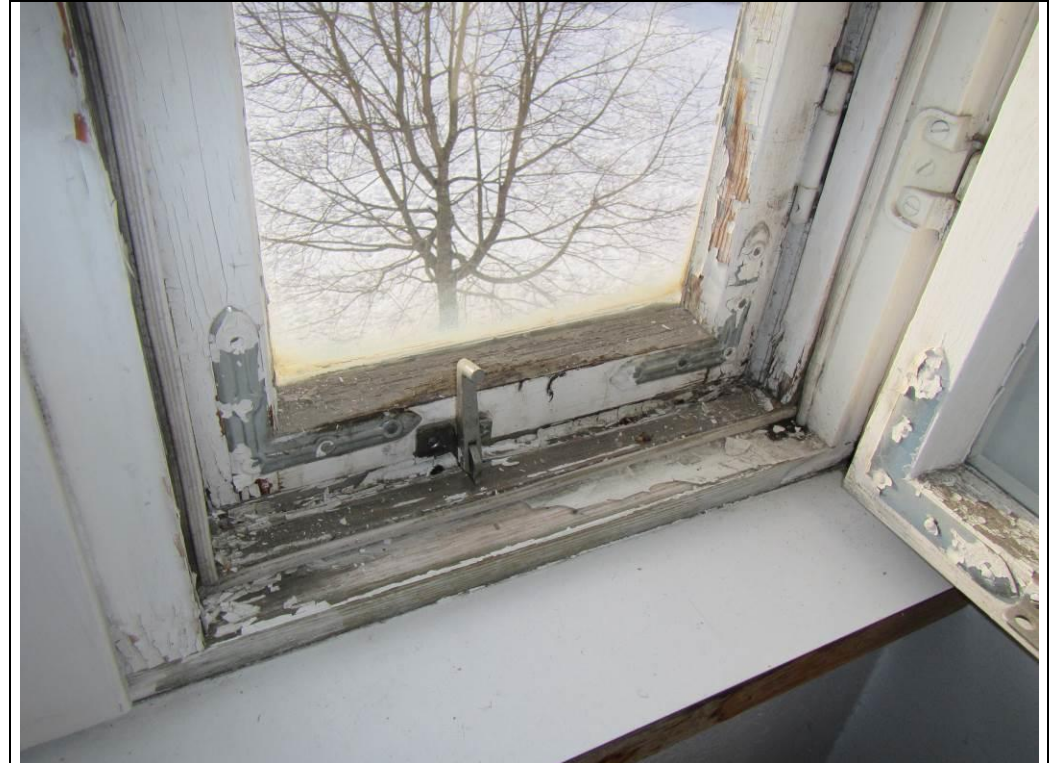
Kuva 12. **Yleiskuva rakennuksen ikkunoista.**

Ulkopuitteissa ja sisäpuitteiden ulkopinnoilla esiintyy runsaasti pinnoitteiden irtonaisuutta sekä puupintojen halkeilua.

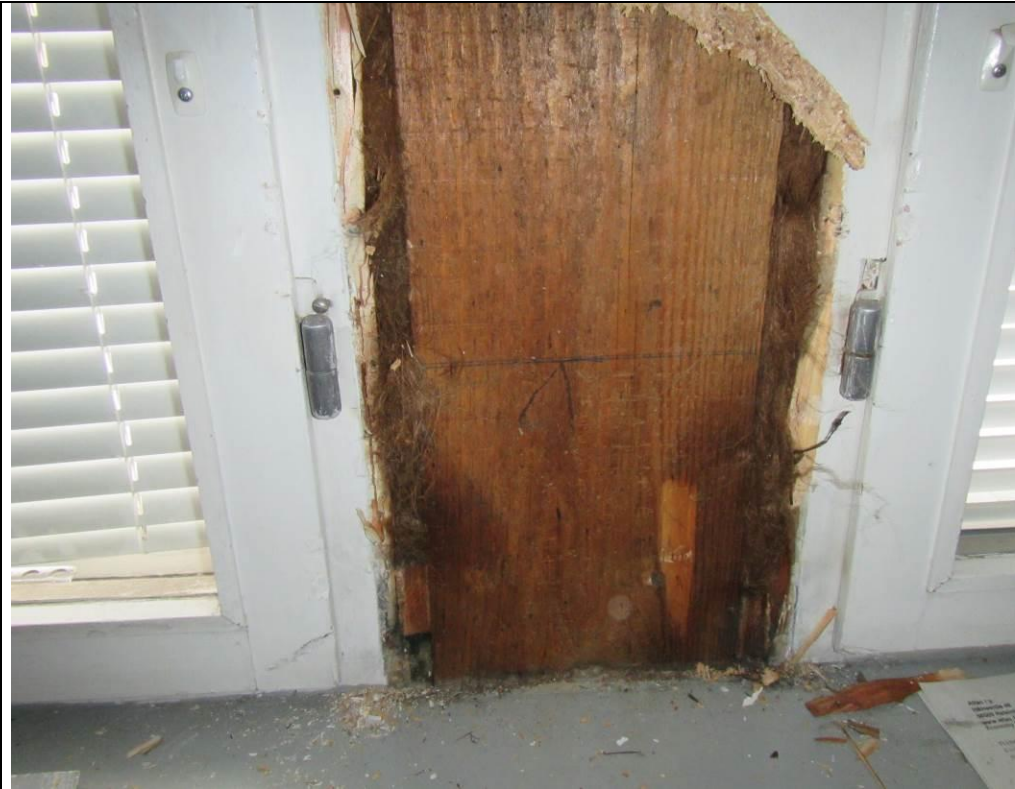
Kuva 13. **Ikkunarakenteiden tiivistet.**

Ikkunoiden ja rakennusrunko on rakenneavausten perusteella tiivistetty kuivuneella pellavalla/sammaleella. Ikkunoiden välirunkopuissa esiintyy tummumaa. Ikkunoiden ja rungon liittymäkohdissa havaittiin laajalti merkkejä ilmavuodoista

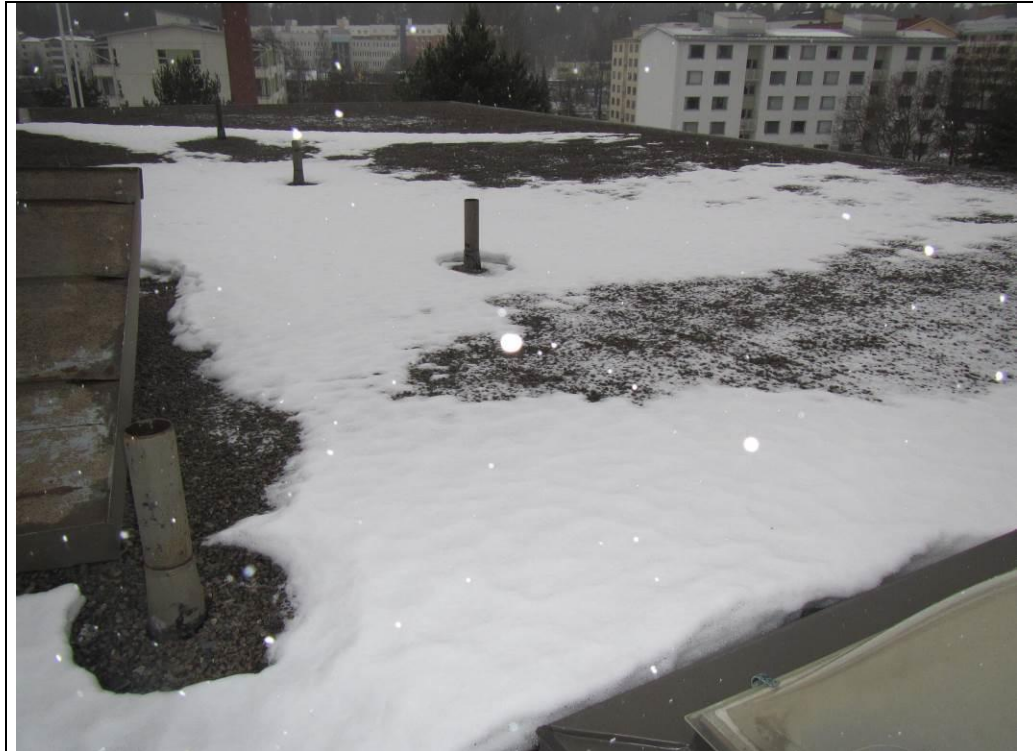
Kuva 14. **Yleiskuvaa rakennuksen 2. kerroksen katolta.**

Rakennuksen vesikattomuotona on tasakatto ja vesikatteenä on bitumikermikate (kuva 14). Katteen päälle on asennettu singelikerros. Kate on uusittu vuonna 1999 ja singeli vuonna 2000 (Kuntoarvio, Tampereen Tilakeskus). Kattovesien poistot tapahtuivat sisäpuolisten kattovesikaivojen kautta. Vesikatteen kunto on havaituin osin tyydyttävä/välttävä. 3. kerroksen katolla lumien sulamisvesi oli lammikoitunut kauttaaltaan koko kattopinnalle (kuva 15). Lisäksi katepinnalla esiintyy kuivunutta sammalta. Reuna-alueiden ylösnostokorkeudet ovat puutteelliset. Katepinnalla esiintyy sammalta. Vesikatteen tekninen käyttöikä on 20–25 vuotta.

Rakennuksen vesikattomuotona on tasakatto ja vesikatteenä on bitumikermikate. Katteen päälle on asennettu singelikerros. Katto on uusittu vuonna 1999 ja singeli vuonna 2000.

- Vesikatteen uusinta

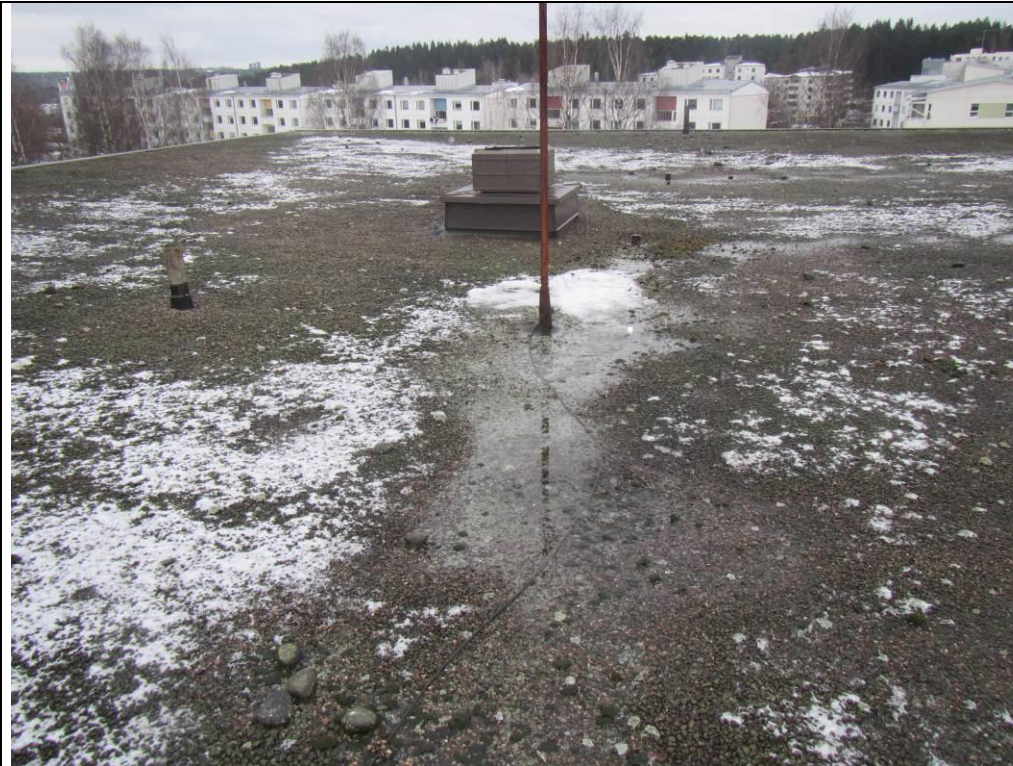
Kuva 15. **Yleiskuvaa rakennuksen 3. kerroksen katolta.**

3. kerroksen katolla lumien sulamisvesi oli lammikoitunut kauttaaltaan koko kattopinnalle.

- 3. kerroksen vesikatolla olevan lammikon poistaminen
- Rikkoutuneiden kattoikkunoiden korjaus

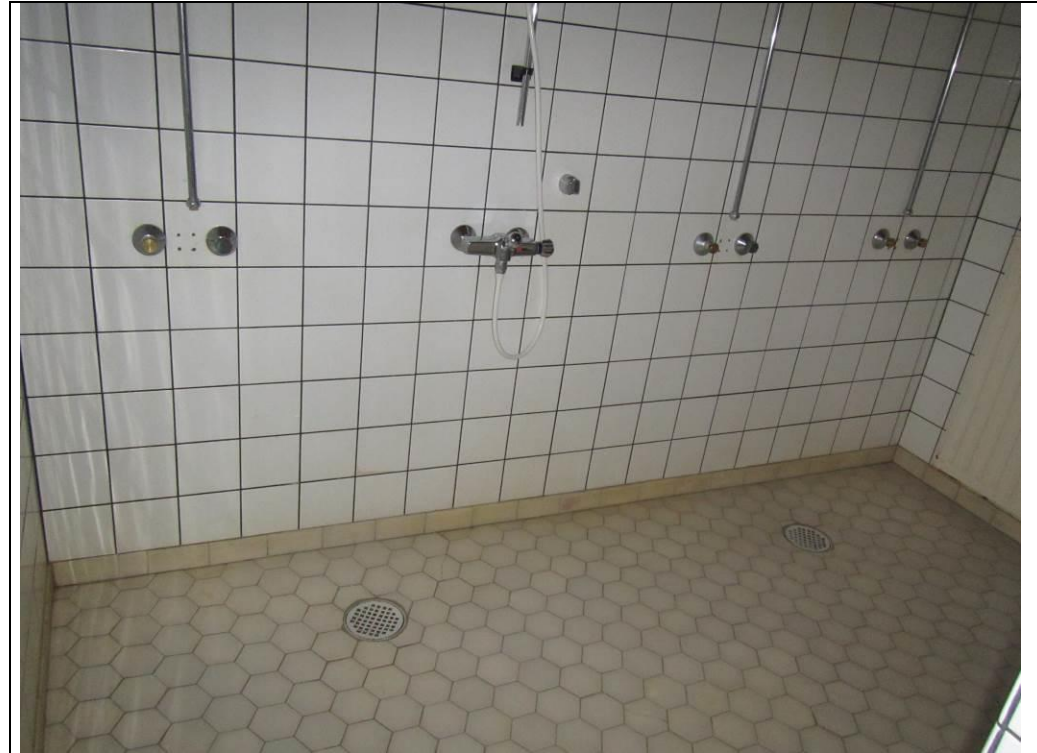
Kuva 16. **Märkätilat**

Rakennuksessa sijaitsevat märkätilat (pesuhuoneet ja wc tilat) ovat pinnoiltaan ja rakenteiltaan alkuperäistasoisia teknisen käyttöikänsä ylittäneitä tiloja (kuva 16). Naisten pesu ja pukuhuoneiden lattiapinnat todettiin pintakosteudenosoittimella märiksi. Tilapinnat ovat kokonaisuutena vain välttävässä kunnossa. Seinä- ja lattialaatat ovat yleisesti irti kiinnityksistään. Perusparannuksen yhteydessä puku- ja pesuhuoneet sekä WC-tilat tulee uusida.

Kaikki pesu- ja WC- tilat ovat alkuperäiskuntoisia ja vaativat peruskorjausta

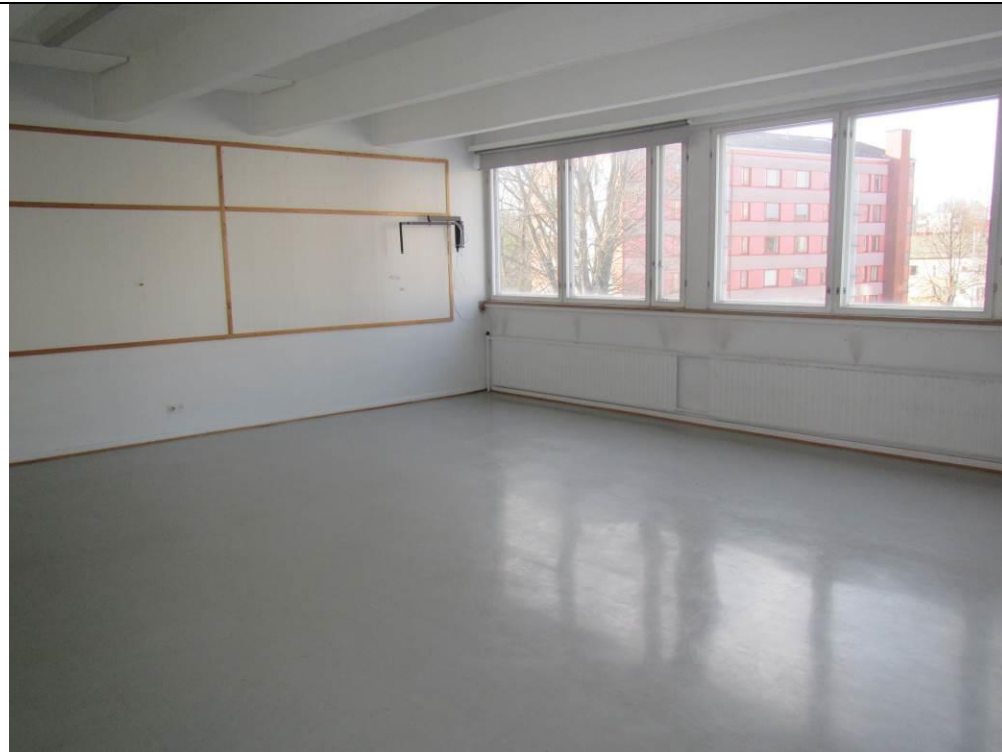
Kuva 17. **Yleiskuvaa luokkahuoneesta.**

Luokkatilojen lattiapinnoitteena on vinyylilaatta (kuva 17), poislukien juhlasali, musiikkiluokka ja käsityöluokat Vinyylilaattojen kiinnitysliima saattaa sisältää asbestia. Seinä – ja kattopinnat ovat maalattuja. Useiden luokkien vesipisteiden kohdilla on korjailtu lattiarakenteita. Luokkatilojen yleiskunto vaihtelee tyydyttävästä välttävään.

Luokkatilojen lattiapinnoitteena on vinyylilaatta.

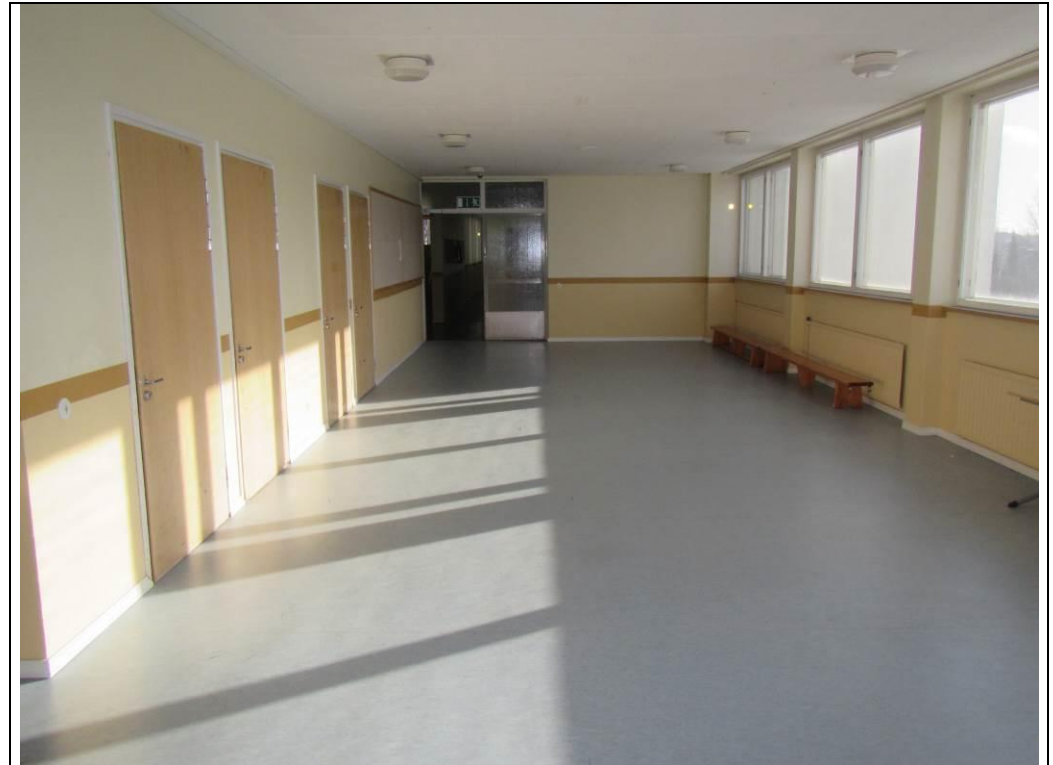
Kuva 18. **Käytävät.**

Käytävät ovat tilapinnoiltaan tyydyttävässä, osin välttävässä kunnossa. Lattiapinnoitteena on pääosin asbestisementtilaatta (kuva 18). Tilapinnoille suositellaan perusparannuksen yhteydessä tilapintojen uudistamista. Käytävien vesipisteiden alapuolella olevia lattiarakenteita on tutkittu ja korjailtu vuosien 2005 ja 2006 aikana (kuva 19).

Käytävät ovat tilapinnoiltaan tyydyttävässä, osin välttävässä kunnossa.

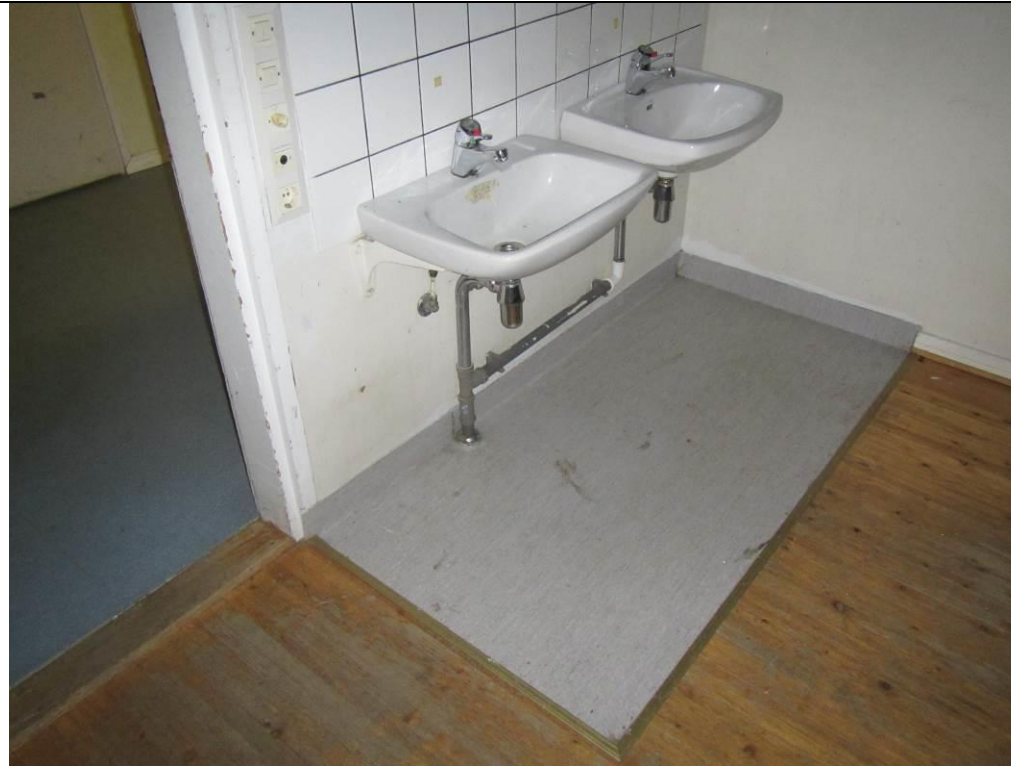
Kuva 19. **Vauriokorjauksia.**

Luokkien vesipisteiden kohdilla olevia lattiarakenteita on korjattu vesivahinkojen vuoksi.

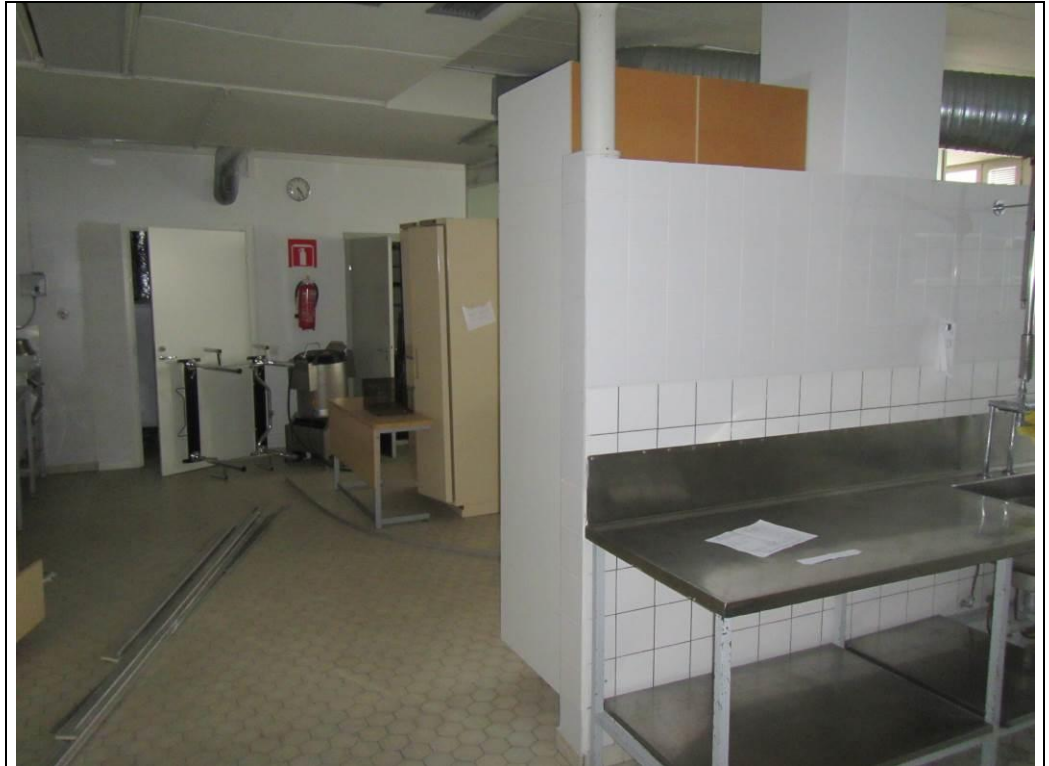
Kuva 20. **Keittiö.**

Keittiön lattia on päällystetty klinkkeripintaisilla kuusiokulmalaatoilla (kuva 20). Seinäpinnat ovat maalattuja. Pintojen yleinen kunto on välttävää. Pintakosteudenosoittimella todettiin kohonneita kosteusarvoja lattiapinnoilla.

Keittiön lattiaa on päällystetty klinkkeripintaisilla kuusiokulmalaa toilla. Seinäpinnat ovat maalattuja. Pintakosteudenosoittimella todettiin kohonneita kosteusarvoja lattiapinnoilla.

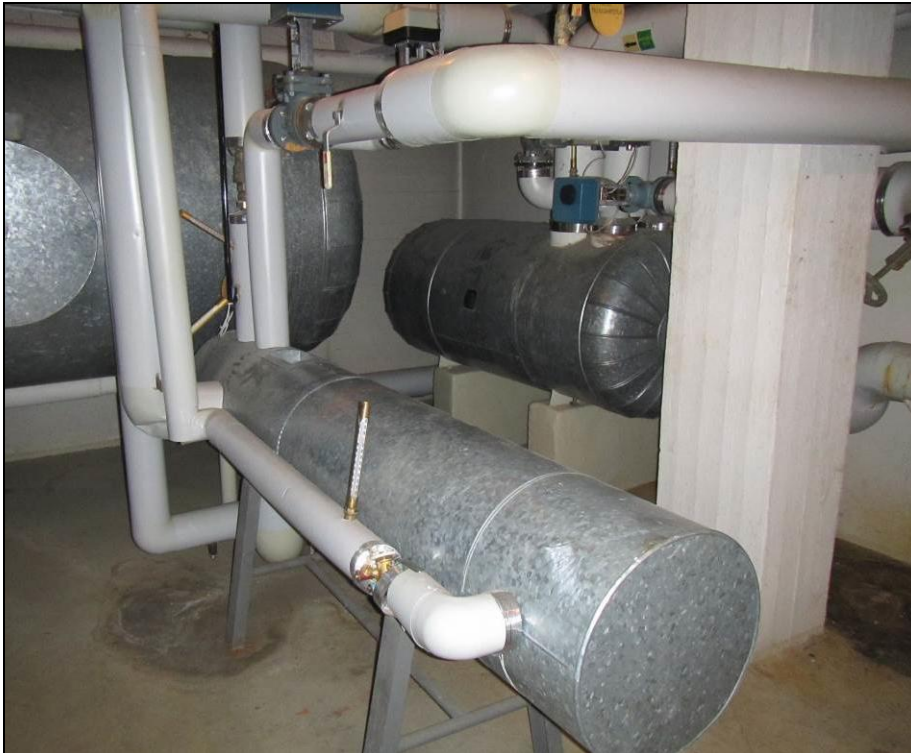
Kuva 21. **Lämmönjakohuone.**

Rakennus on liitetty kaukolämpöön. Patteriverkoston ja tuloilmakojien lämmönsiirrin on alkuperäinen putkisiirrin. Lämpimän käyttöveden lämmönsiirrin on uusittu vuonna 1984.

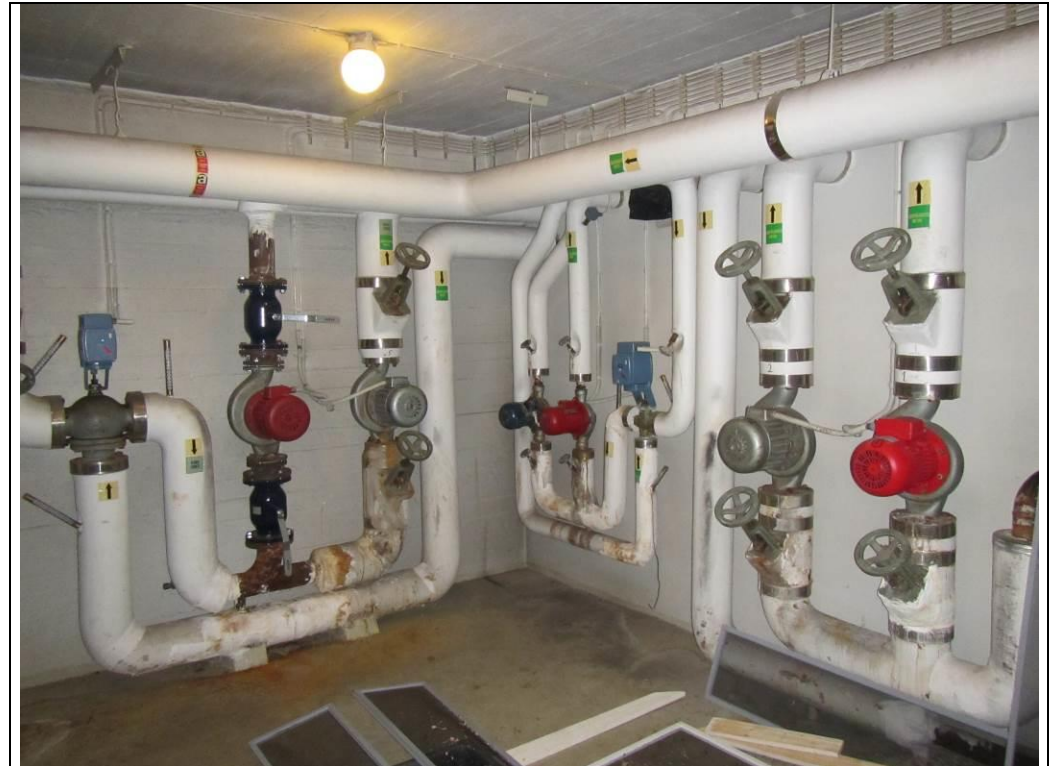
Kuva 22. **Lämmönjakohuone**

Alajakokeskuksen säätö- ja pumppulaitteistoa on uusittu tarpeen mukaan.

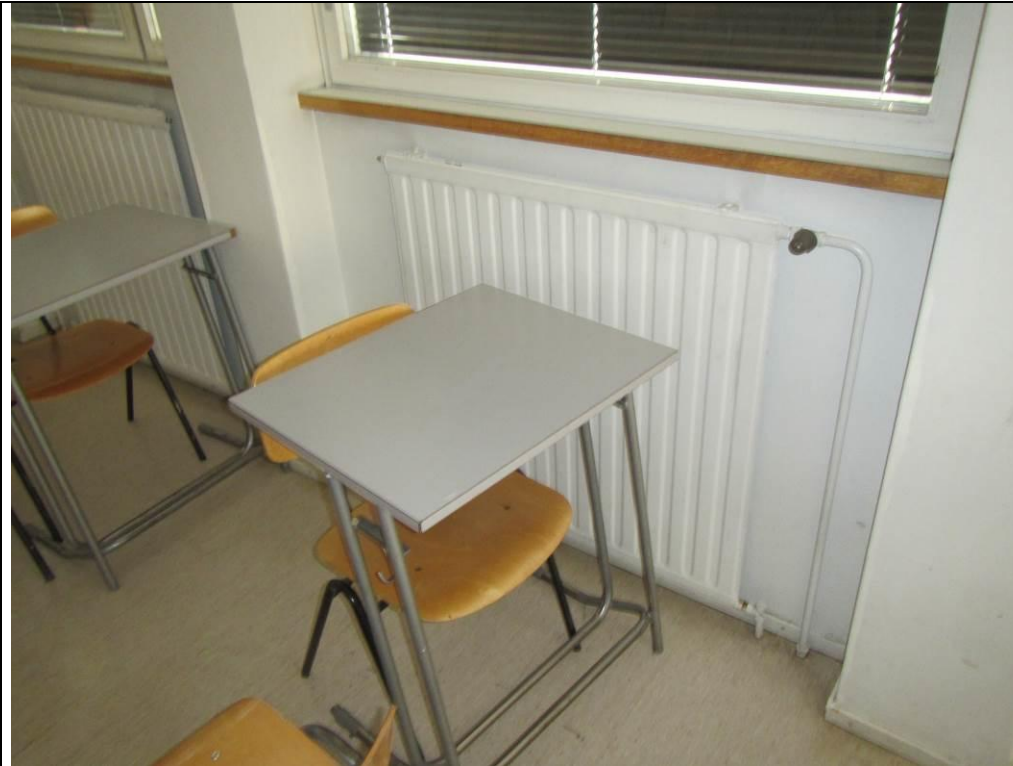
Kuva 23. **Yleiskuvaa patterista.**

Radiaattorit ovat alkuperäisiä. Venttiilit eivät ole termostaattisia

- Lämmitysverkoston uusinta kokonaisuudessaan

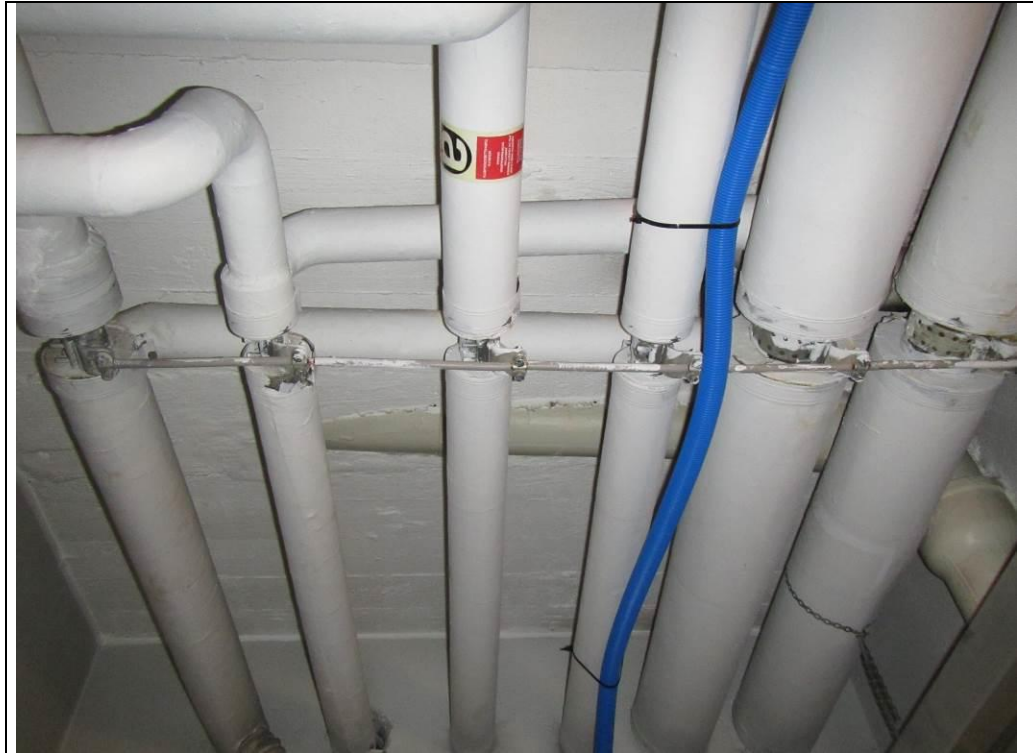
Kuva 24.

Putkieristeet

Putkistojen lämmöneristeissä on asbestia.

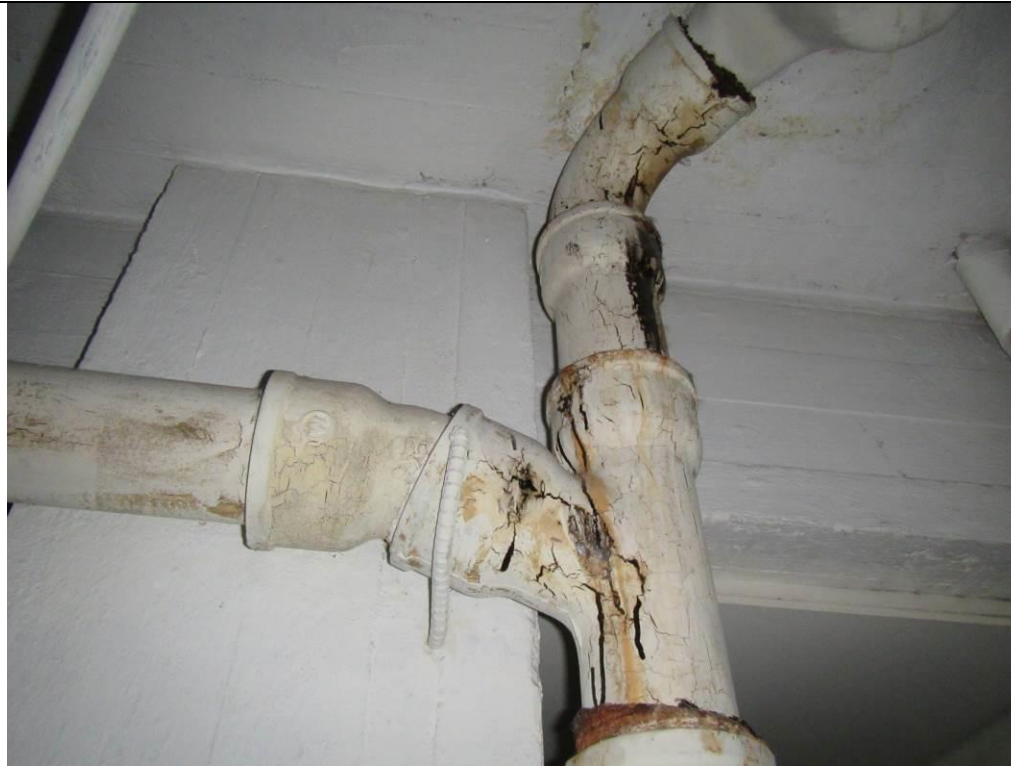
Kuva 27. **Yleiskuvaa viemäreistä.**

Tarkastetuain osin osassa näkyvillä olevien viemäreiden pinnoilla havaittiin hiushalkeamia ja liitoskohdissa valumajälkiä.

- Vesi- ja viemärijärjestelmän uusinta kokonaisuudessaan.

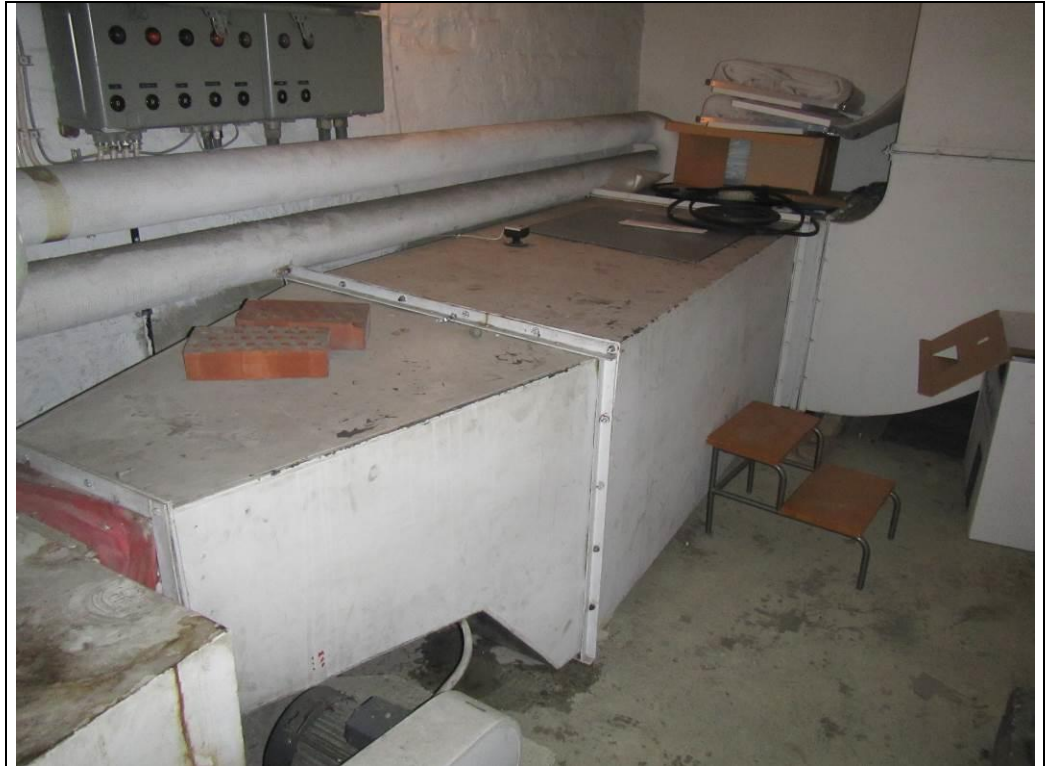
Kuva 30. **Alkuperäinen tulo-poisto IV-kone.**

Tarkastuskierroksella ilmanvaihtokone oli pois otettu käytöstä.
