Pellervon koulu

Pellervonkatu 20, 33540 Tampere

Kuntokatselmus

20.4.2015

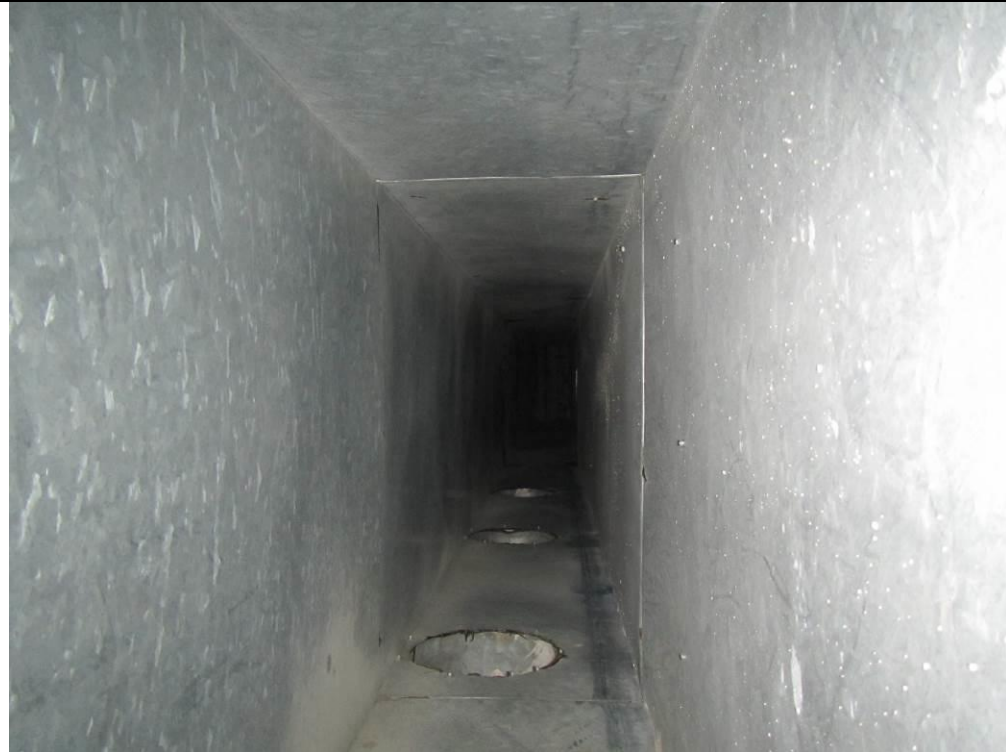
Kuva 31. **Alkuperäistä ilmanvaihtokanavistoa.**

Yleiskuvaa alkuperäiskuntoisesta ilmanvaihtokanavistosta. Kanaviston pinnalla esiintyy likaisuutta.

- Ilmanvaihtojärjestelmän uusiminen kokonaisuudessaan.

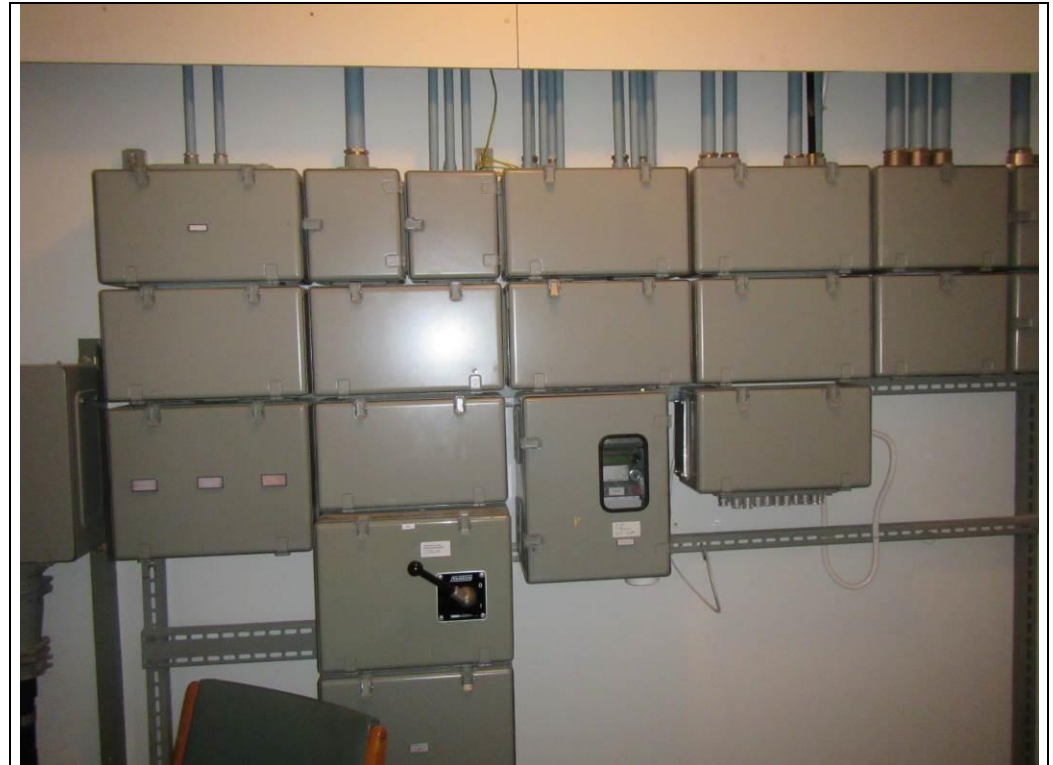
Kuva 34. **Sähköpääkeskus.**

Järjestelmän pääkeskus on alkuperäinen kierre-/tulppasulakekeskus. Pääsulakekoko on 3 x 200 A.

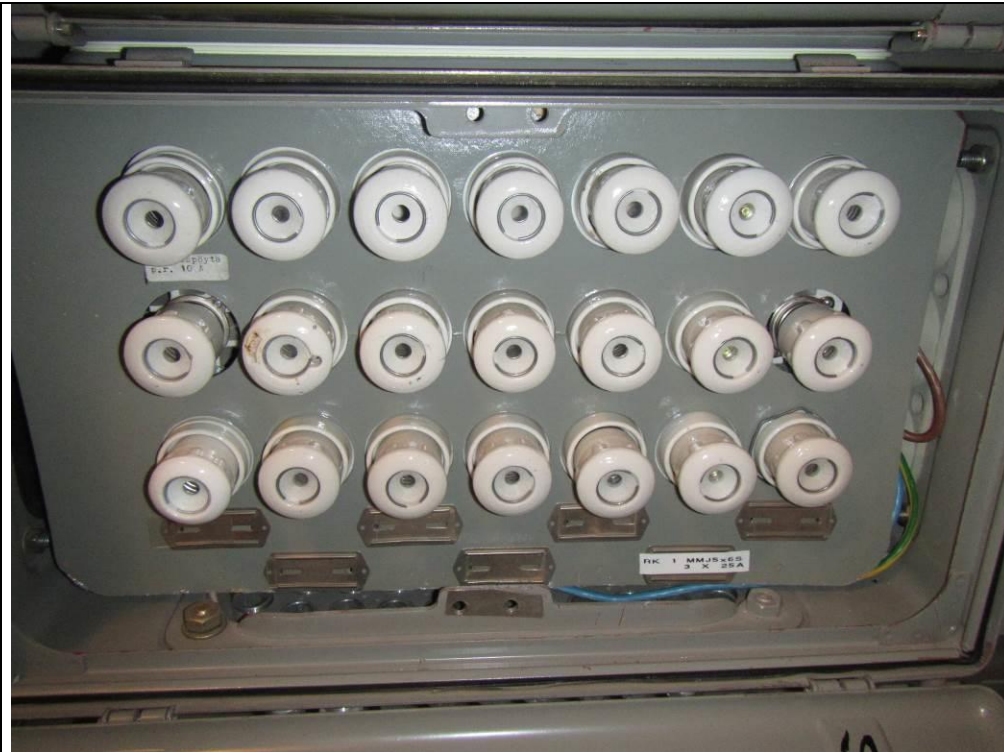
Kuva 35. **Sulaketaulut**

Sulakkeissa on kosketussuojapuutteita.

- Sähköjärjestelmien uusiminen kokonaisuudessaan.

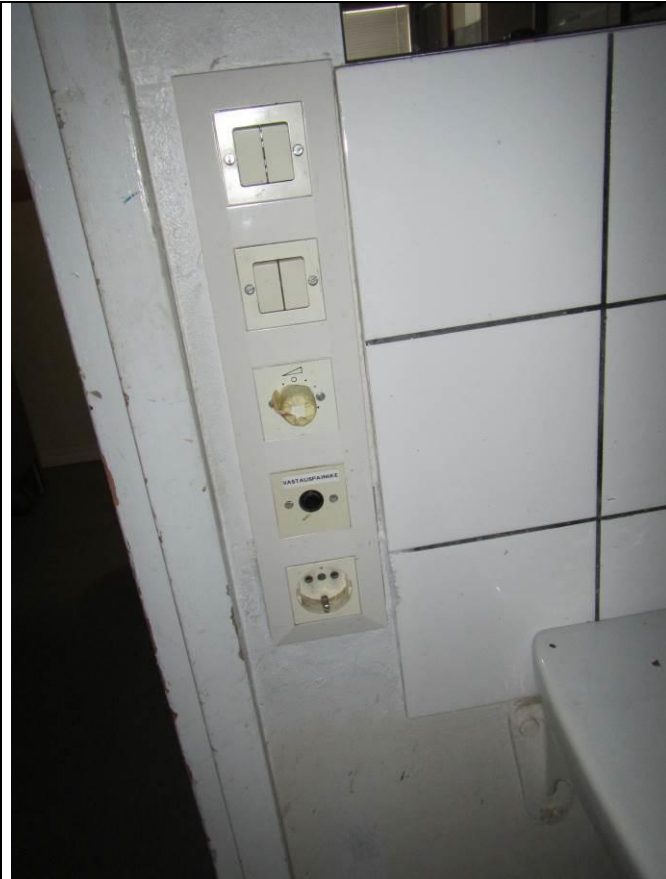
Kuva 37. **Sähkökalusteet.**

Kalusteet, kytkimet ja painonapit ovat alkuperäiskuntoisia.

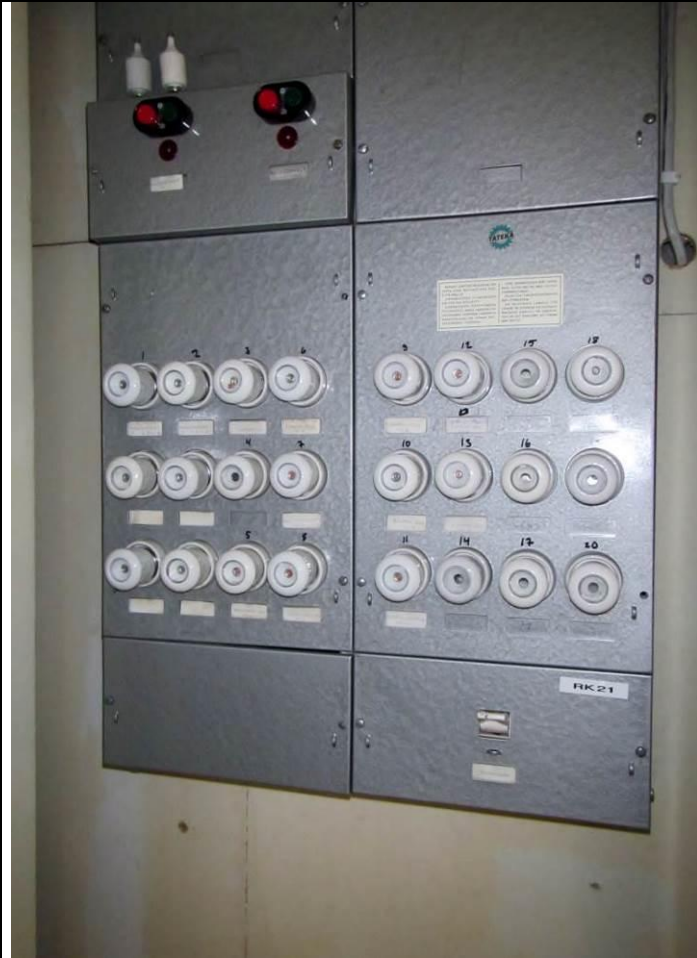
Kuva 39. **Ryhmäkeskukset**

Järjestelmän ryhmäkeskukset ovat alkuperäisiä kierre-
/tulppasulakekeskuksia.

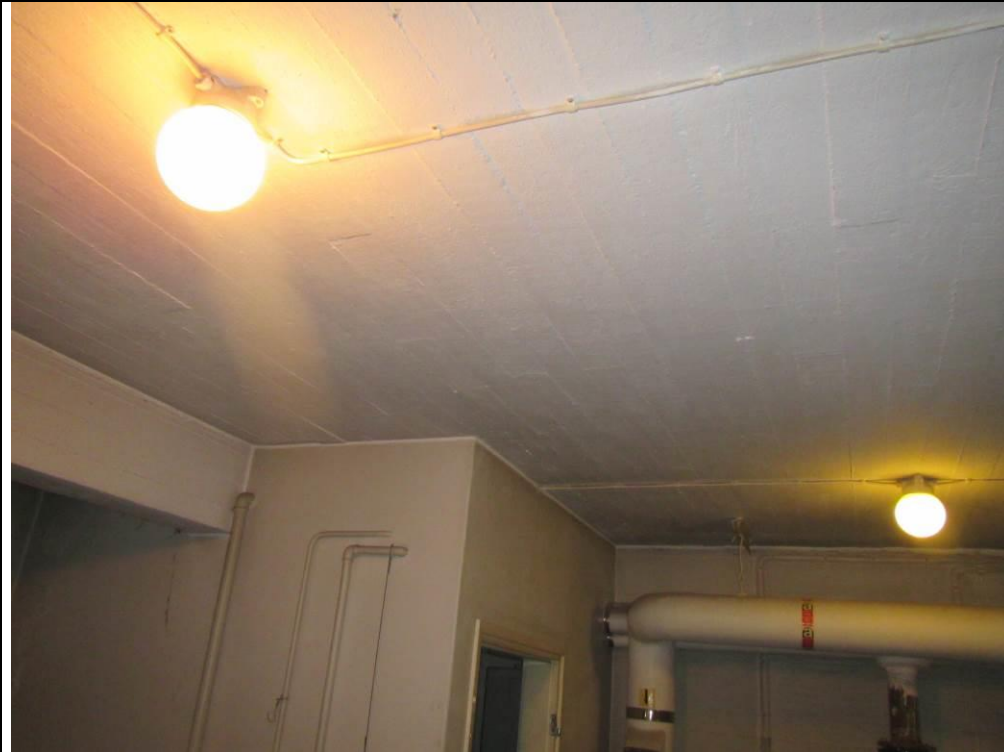
**Kuva 41. Valaistus**

Kellarikerroksessa havaittiin hehkulamppuvalaisimia.
