## PAJAKATU 2

Rakennushistoriaselvitys

Tampereen Infratuotanto Liikelaitos  
Suunnittelupalvelut  
Asemakaavasuunnittelu

26.9.2009

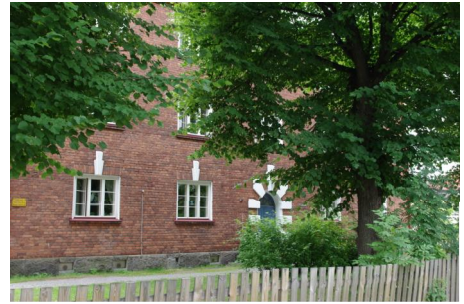
Julkisivu pohjoiseen

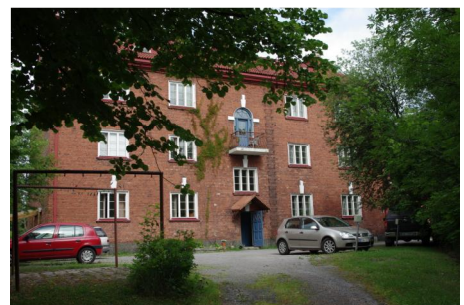
Julkisivu etelään

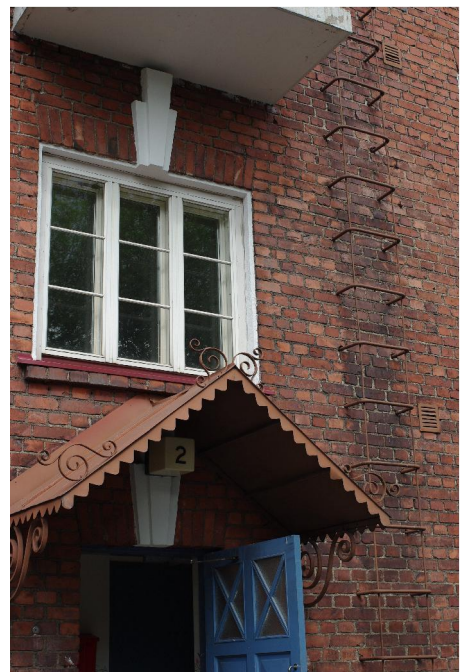
Pihanpuolen sisääkäynti

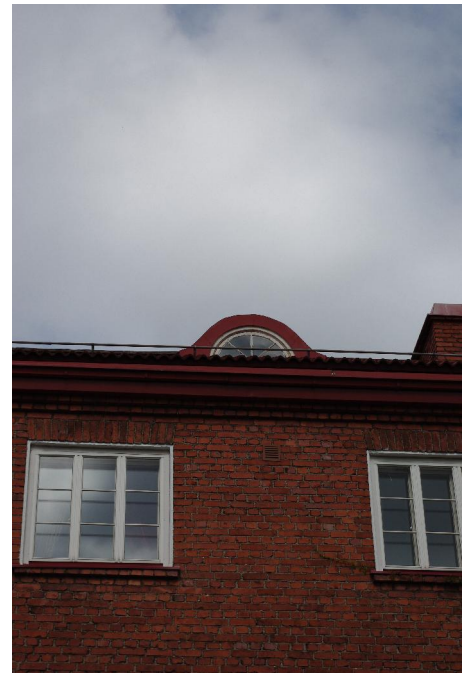
Katon puolipyöreä lunetti-ikkuna

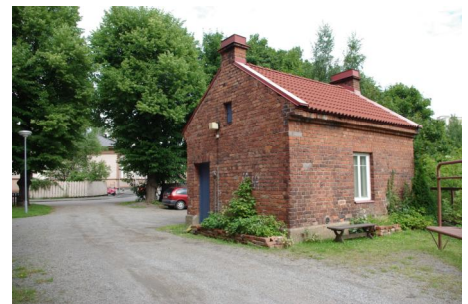
piharakennus jossa on sauna

Päärakennuksen lisäksi pihalla sijaitsee pieni puhtaaksimuurattu punatiilinen piharakennus, jossa myös on tiilikate. Tiilestä tehdyt räystäät ja päätyjulkisivuihin integroidut savupiiput antavat ilmettä pienelle rakennukselle, johon on sijoitettu sauna- ja pesutilat.

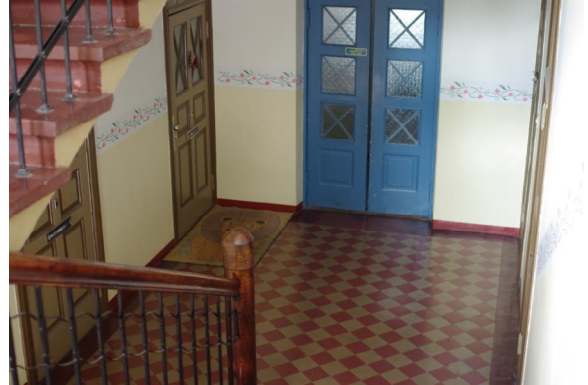
Alkuperäiset seinät ovat olleet yksivärisiä

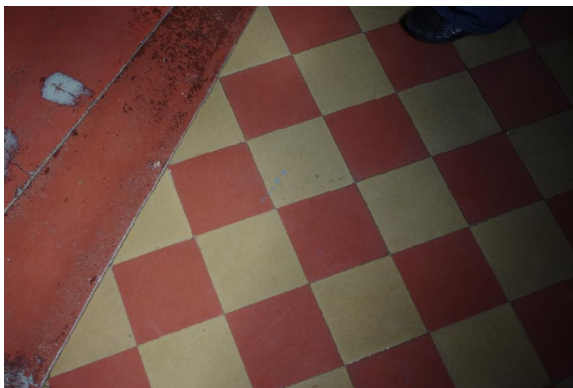
Porrashuoneen alkuperäinen kivilattia

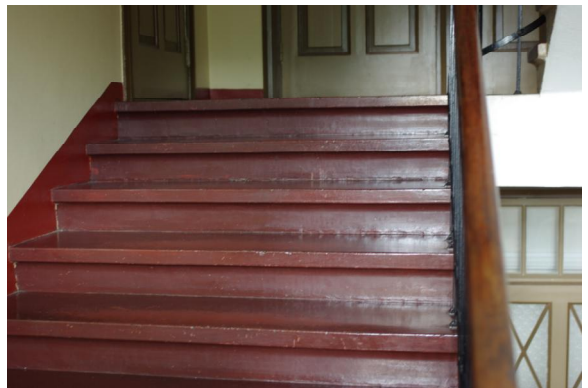
Betoniporras kiviaskelmilla

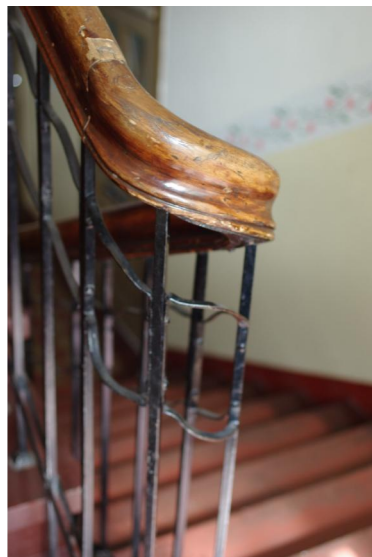
Taotun teräskaiteen puinen käsijohde

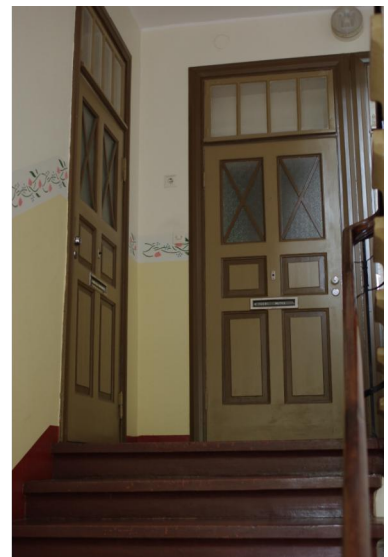
Huoneistojen ovet ovat lasiaukkoisia puupeiliovia
