Asiakirjatyyppi  
**Tutkimusraportti**

Päivämäärä  
**16.8.2011**

# RATAPIHANKADUN ASEMA- KAAVA 8330, TAMPERE MAAPERÄN HAITTA-AINETUTKIMUS

**RATAPIHANKADUN ASEMAKAAVA 8330, TAMPERE  
HAITTA-AINETUTKIMUS**

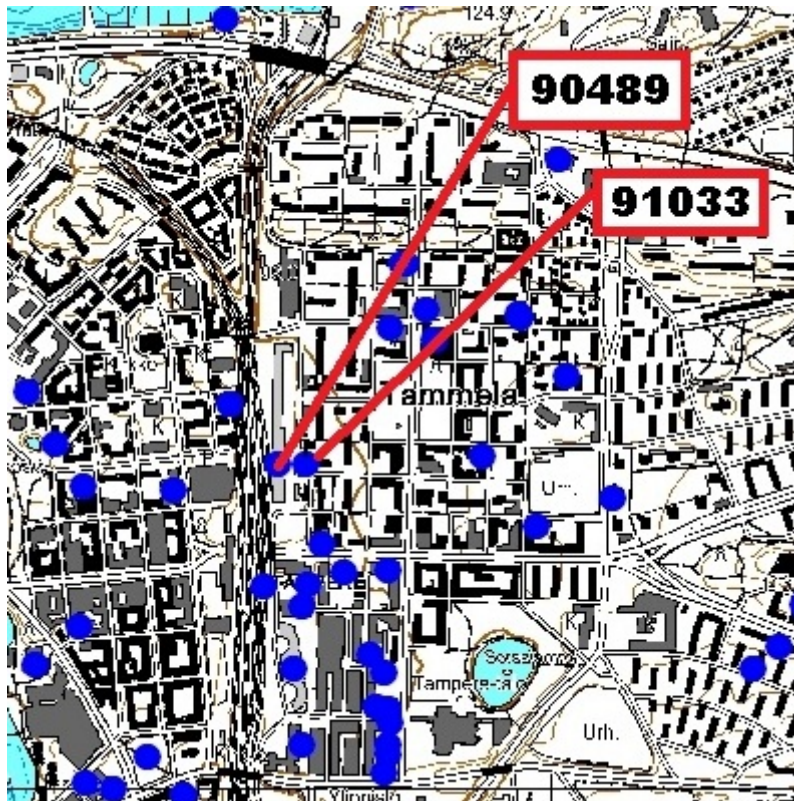
Maaperän tilan tietojärjestelmässä (MATTI) oli kaksi mahdollisesti pilaantumista aiheuttavaa kohdetta alueella: Pohjolan liikenne (91033) osoitteessa Vellamonkatu 1 ja tavara-asema (90489) osoitteessa Murtokatu. Kohteet on esitetty kartalla kuvassa 5.

Kuva 5. Maaperän tilan tietojärjestelmästä löytyneet kohteet tutkimusalueella (90489 ja 91033) (kuva Hertta-palvelusta).

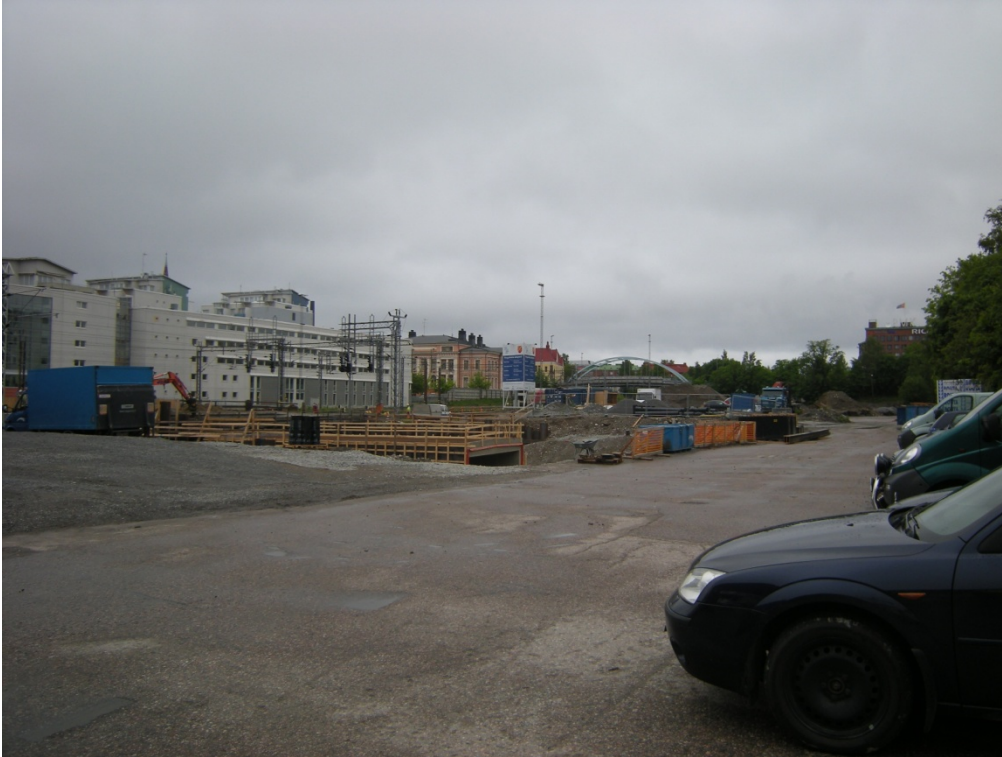
Kuva 1. Rongankadun alikulkutunnelin työmaa tutkimusalueella.

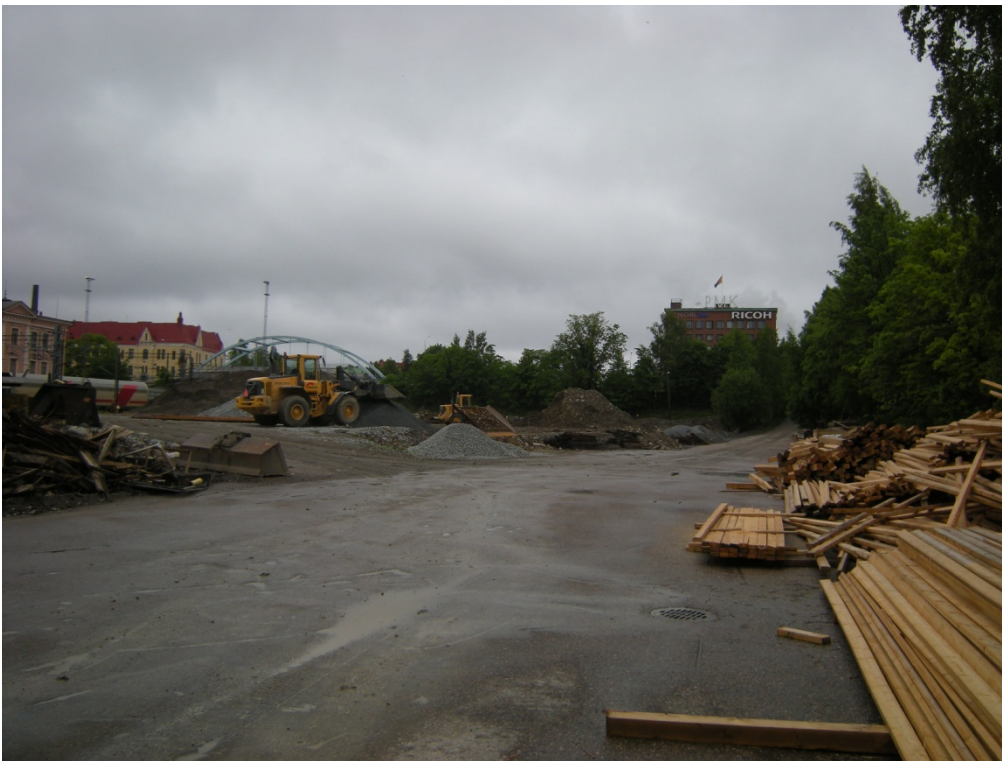
Kuva 2. Tutkimusalue etelästä pohjoiseen päin kuvattuna.

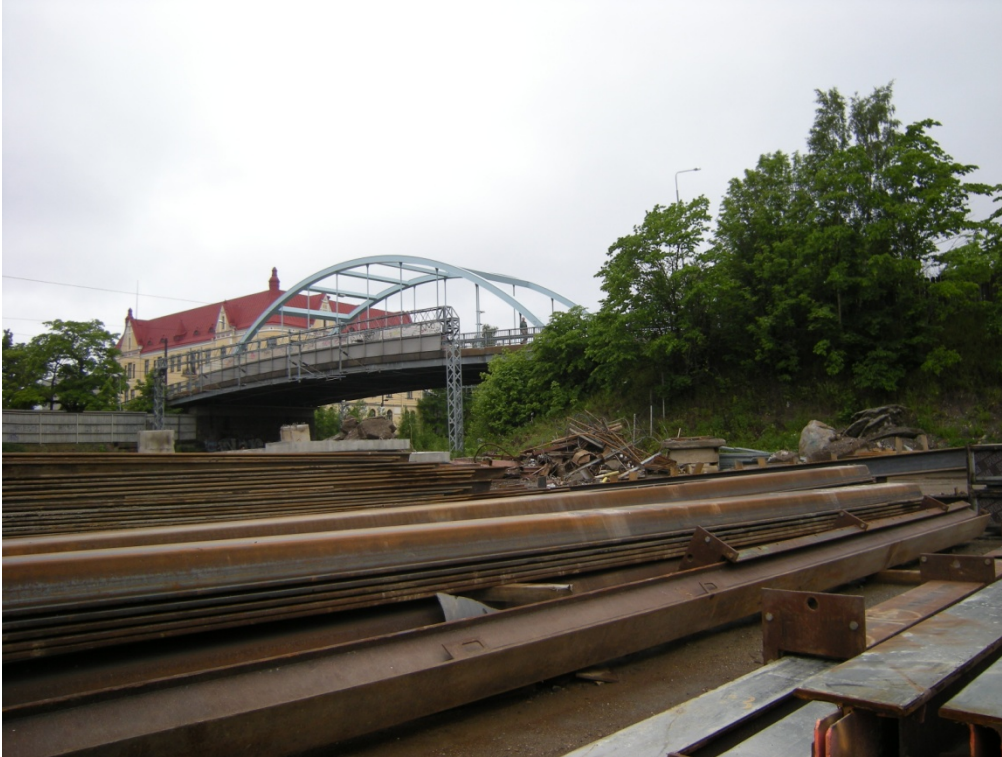
Kuva 3. Metallipalkkeja alueen pohjoispäässä Erkkilän sillan lähellä.

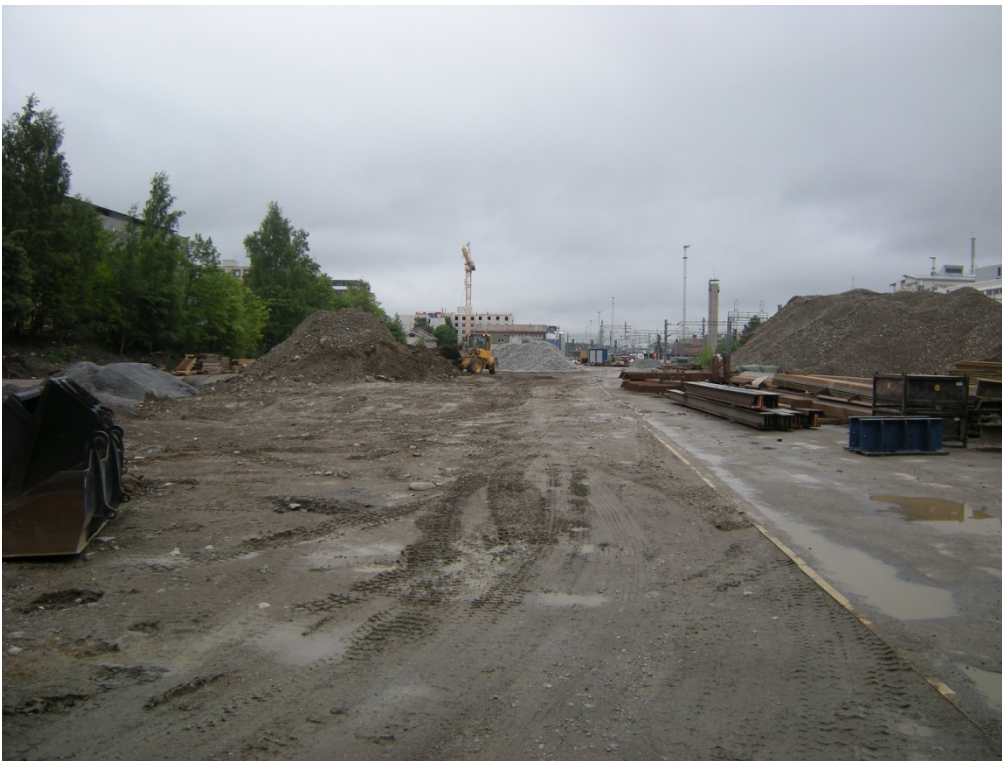
Kuva 4. Tutkimusalue kuvattuna pohjoisesta etelään päin.

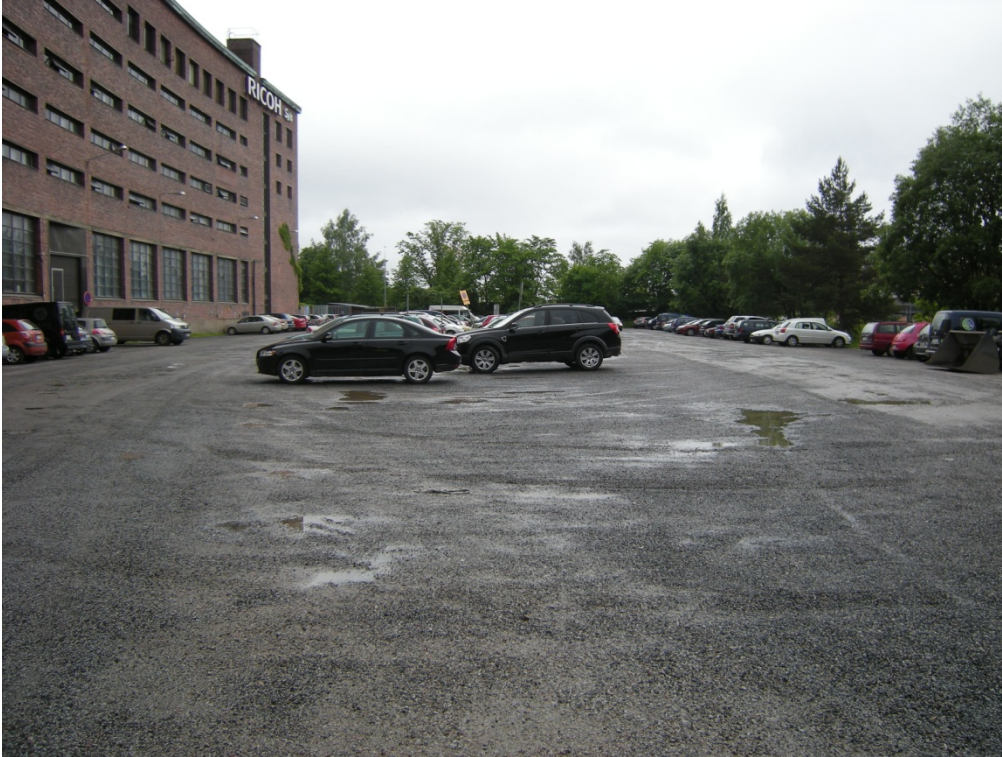
Kahdessa näytteessä, KP11 0,5-1 m ja KP15 0,5-1 m, havaittiin kynnysarvon ylittävät pitoisuudet bentso(a)pyreeniä (0,44 mg/kg ja 0,72 mg/kg) ja fluoranteenia (1,2 mg/kg ja 1,4 mg/kg). Tämän lisäksi pisteessä KP11 0,5-1 m havaittiin kynnysarvon ylittävä pitoisuus fenantreeniä 1,1 mg/kg.

Kuva 5. Tutkimusalue Erkkilän sillan pohjoispuolella (tutkimuspisteet KP11 ja KP12).

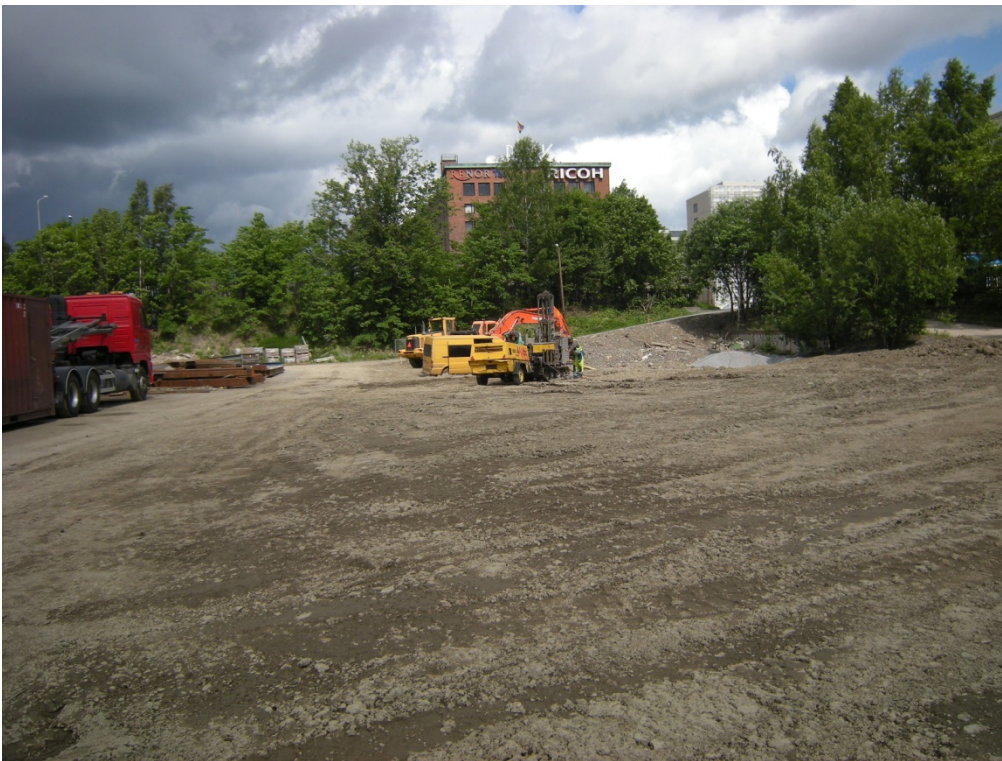
Kenttämittarilla suoritettussa öljyhiilivetyanalyyseissä havaittiin kahdessa näytteessä kohonnut öljyhiilivetypitoisuus; näytteessä KP7 0,5-0,9 m pitoisuus oli 645 mg/kg ja näytteessä KP10 1,5-2,0 m 429 mg/kg.

Kuva 6. Näytteenottoa pisteestä KP10.
