KALEVANRIINTEEN ASEMAKAAVA NRO 8477
MAAPERÄN JA RAKENTEIDEN HAITTA-
AINETUTKIMUS

KALEVANRIINTEEN ASEMAKAAVA NRO 8477
MAAPERÄN HAITTA-AINETUTKIMUS

Tarkastus 20.9.2013
Päivämäärä 19.9.2013
Laatija Salla Sillanpää
Tarkastaja Jenni Haapaniemi
Hyväksyjä Markku Kaila/Tampereen kaupunki, Kaupunkiympäristön kehittäminen

Viite 1510004460
ID: 797 583

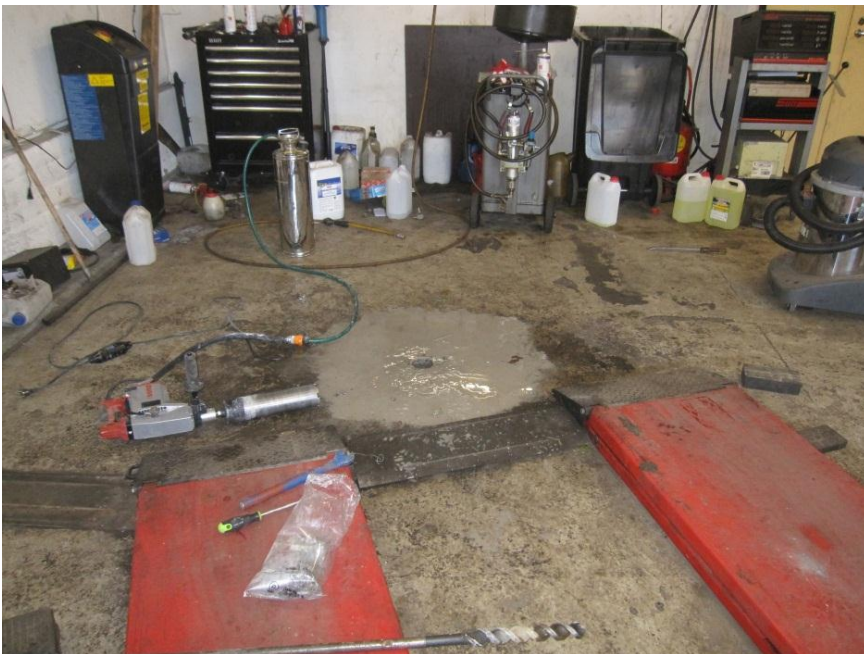
Kuva 4 Autohallinkatu 7 näytteenotto

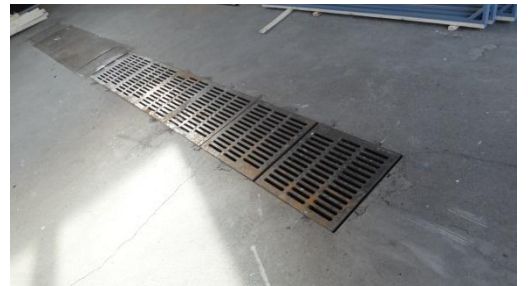
Kuva 9 Sammonkatu 66A huoltohallin kaivot

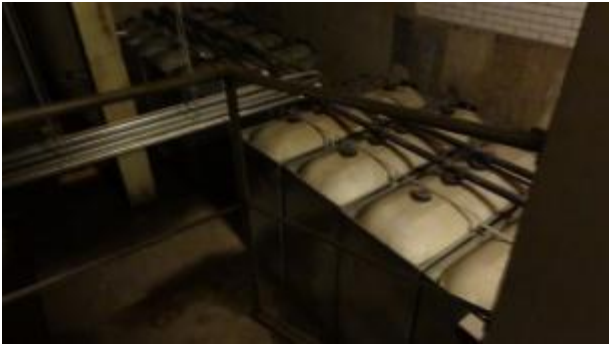
Kuva 1 Öljysäiliöryhmä

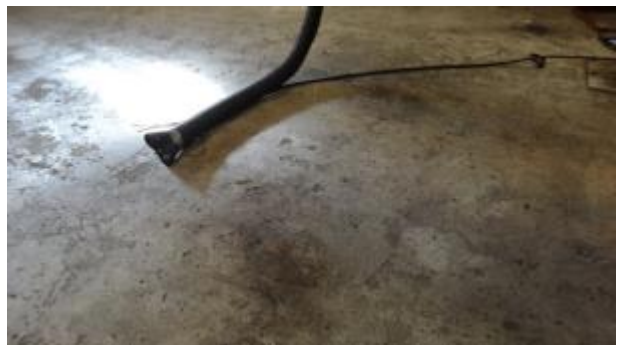
Kuva 6 Autohuoltamon lattiaa

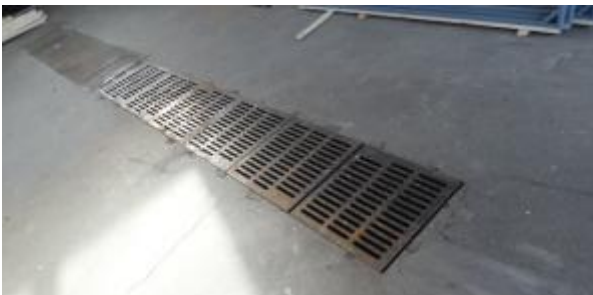
Kuva 12 Hallirakennuksen toinen öljynerotuskaivo

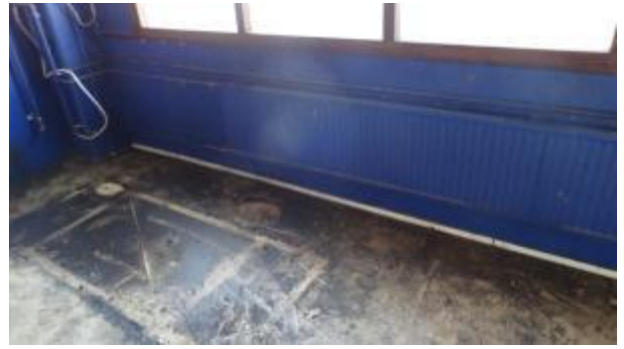
Kuva 14 Hallin entinen öljypiste

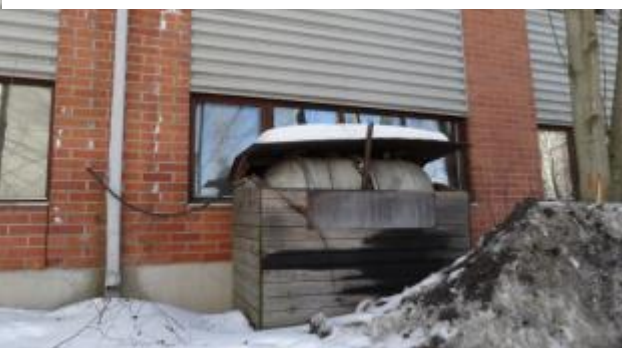
Kuva 15 Hallin ulkopuolella oleva öljysäiliö

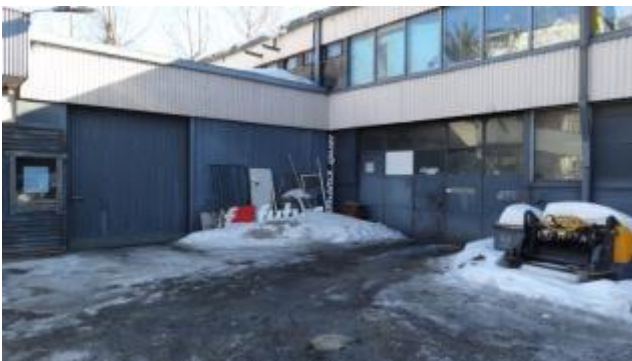
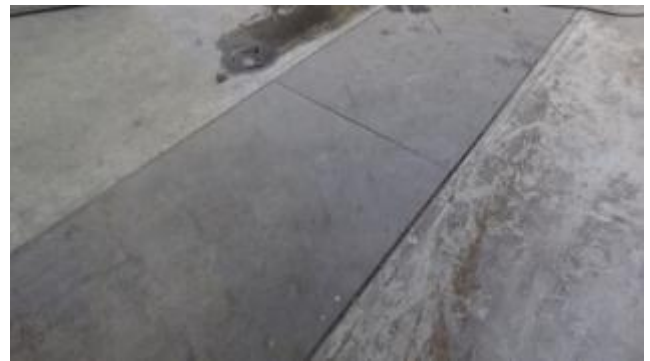
Autohallinkatu 7

Kuva 16 Kellarikerroksen automaalaamon öljymonttu

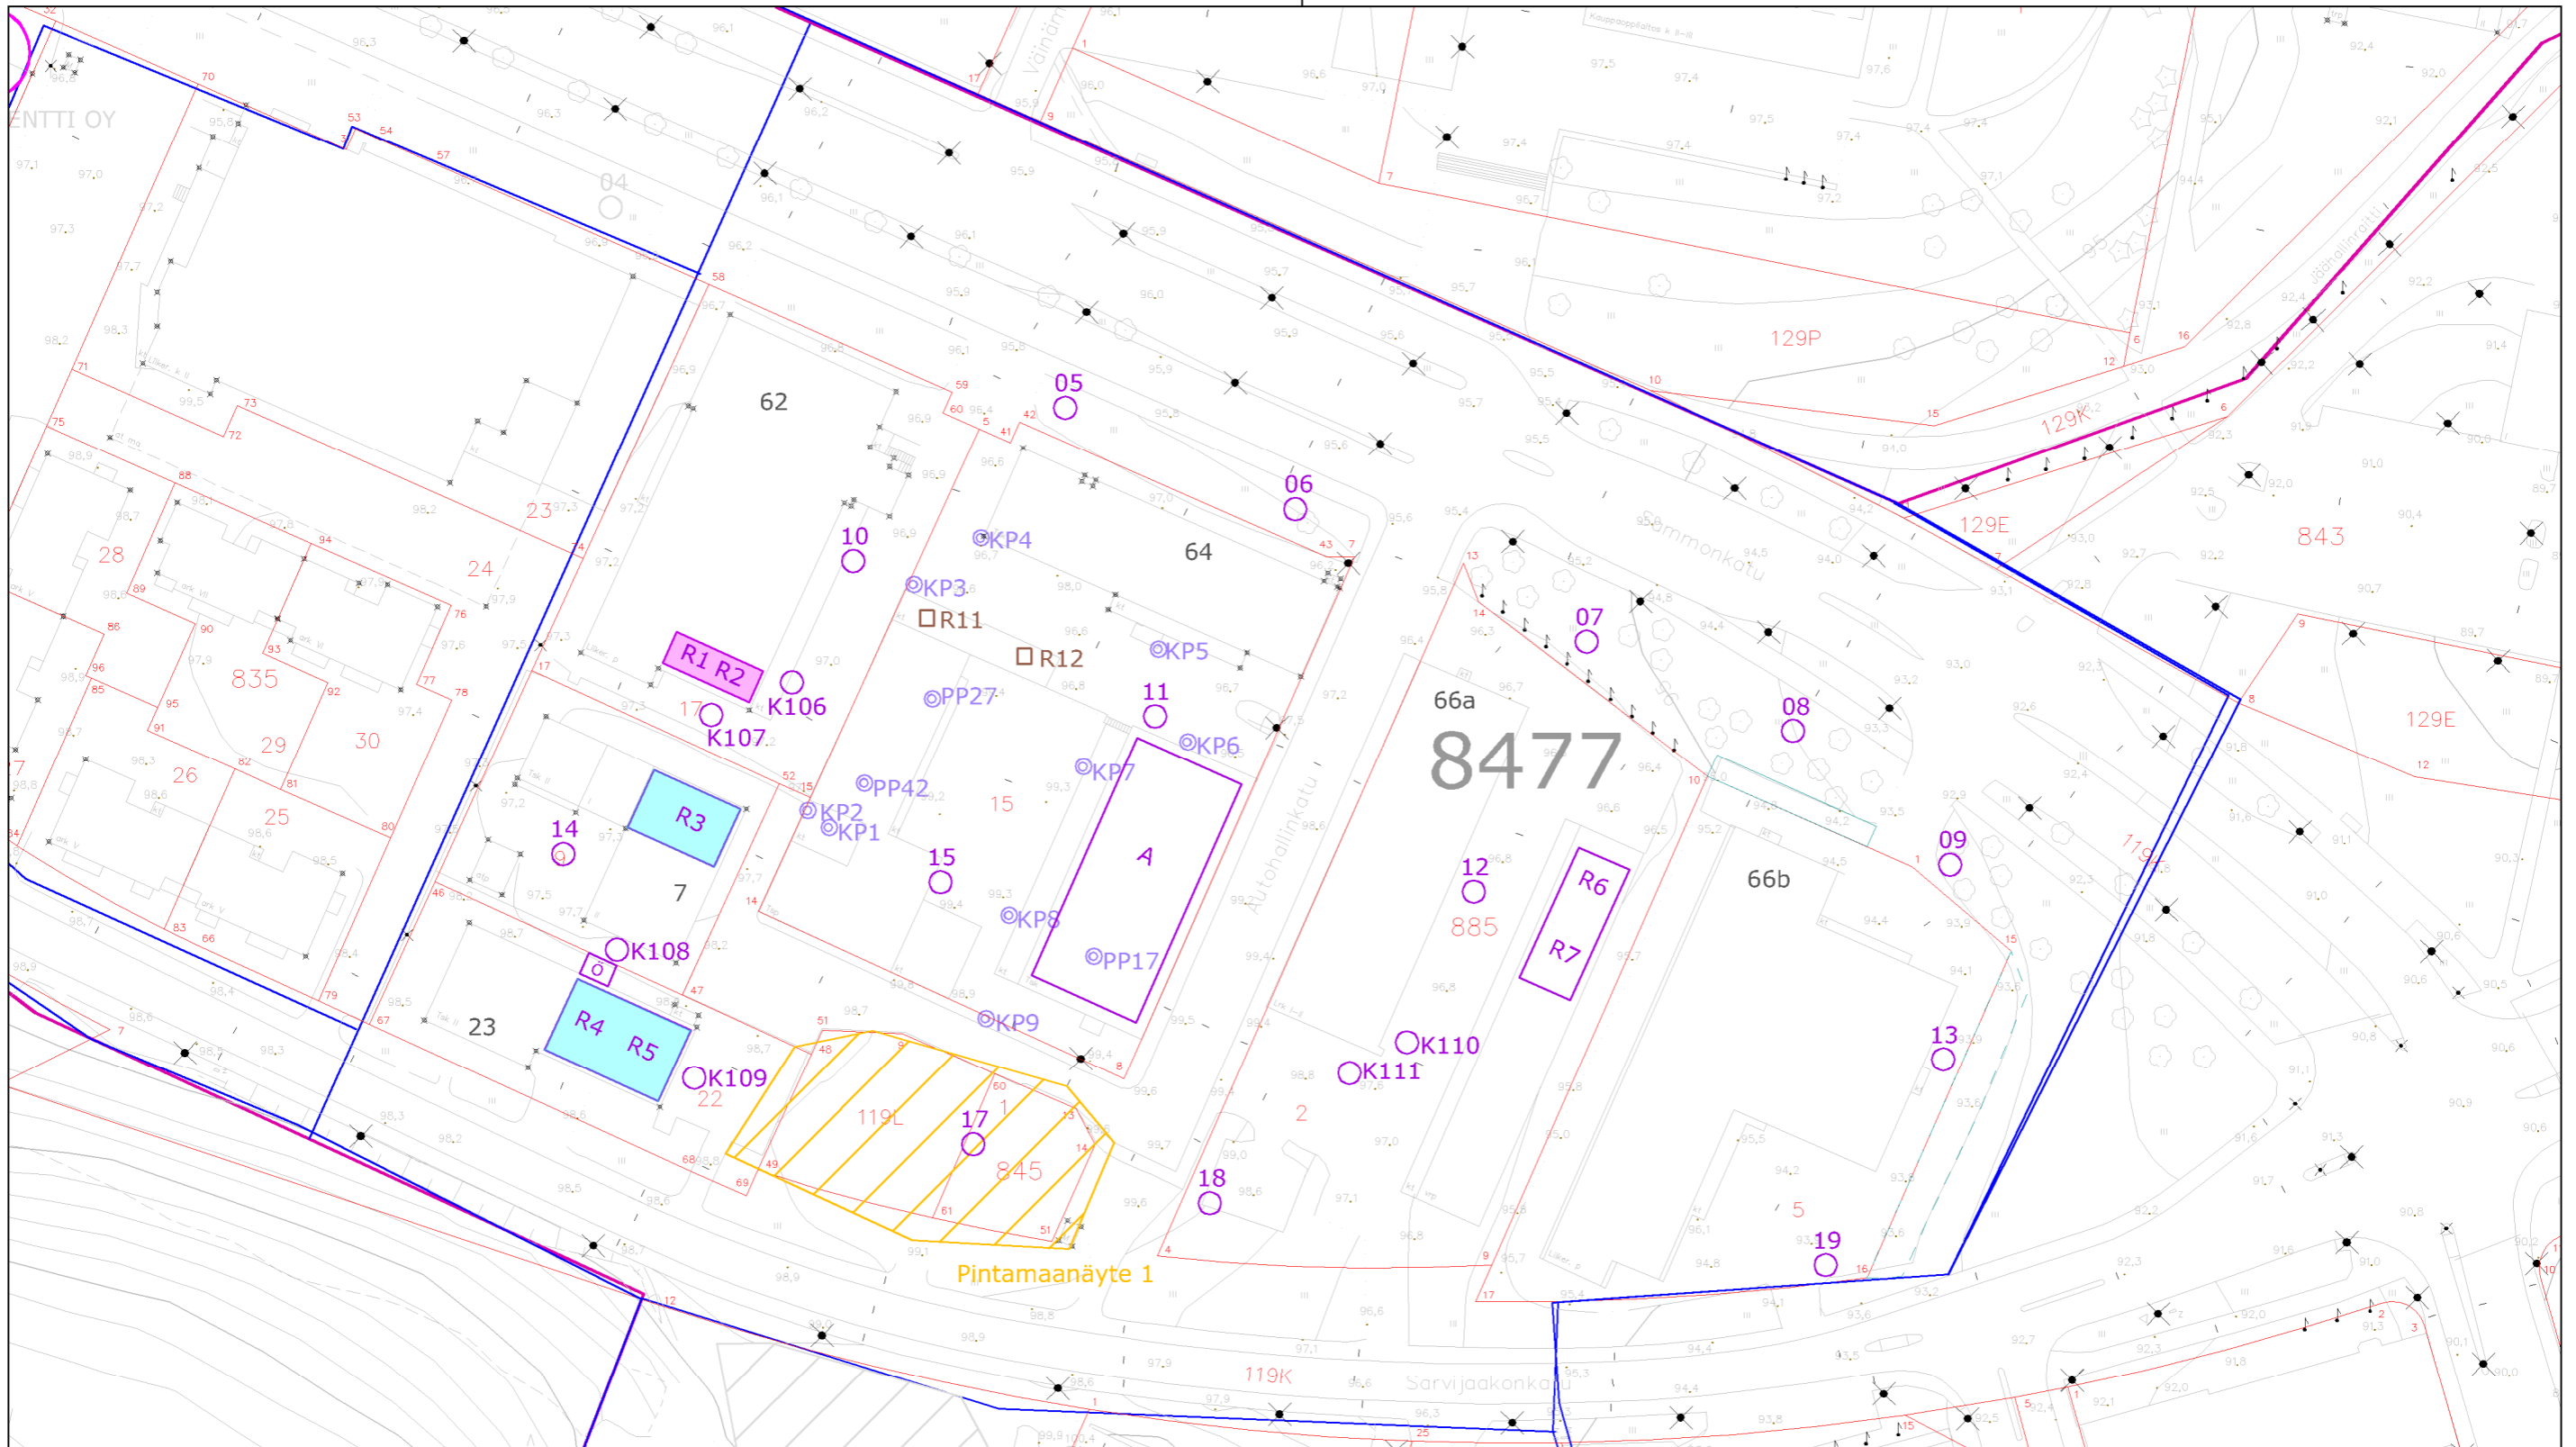
Kaava-alueen länsireunalla sijaitsevien rakennusten lattiarakenteet ovat paikoin pilaantuneet öljyhiilivedyillä tutkittujen rakennenyteipisteiden R1, R2, R3 ja R5 ympäristöstä.

Tutkimuksen perusteella rakenteet ovat osittain pilaantuneet osoitteissa Sammonkatu 62, Sarvijaakonkatu 23 ja Autohallinkatu 7. Rakennuksen alla olevaa maaperää tutkittiin yhdessä pisteessä, osoitteessa Sammonkatu 62. Tässä pilaantuneisuus ei jatku rakenteen alla olevaan maaperään. Sarvijaakonkatu 23 ja Autohallinkatu 7 rakennuksien osalta rakennusten alla olevan maaperän pilaantuneisuutta ei voida luotettavasti arvioida.

Alueen lounasosassa sijaitsevien kahden rakennuksen (Sarvijaakonkatu 23 ja Autohallinkatu 7) alapuoliseen maaperään ehdotetaan tehtäväksi jatkotutkimuksia pilaantuneeksi havaittujen tutkimuspisteiden läheisyyteen. Vaihtoehtoisesti pilaantuneeksi havaitut alueet voidaan kunnostaa rakennuksen purkamisen yhteydessä.
