25.11.2013

KALEVANRIINTEEN ASEMAKAAVA NRO 8478  
MAAPERÄN JA RAKENTEIDEN HAITTA-  
AINETUTKIMUS

Viite 1510004460  
ID: 797 574

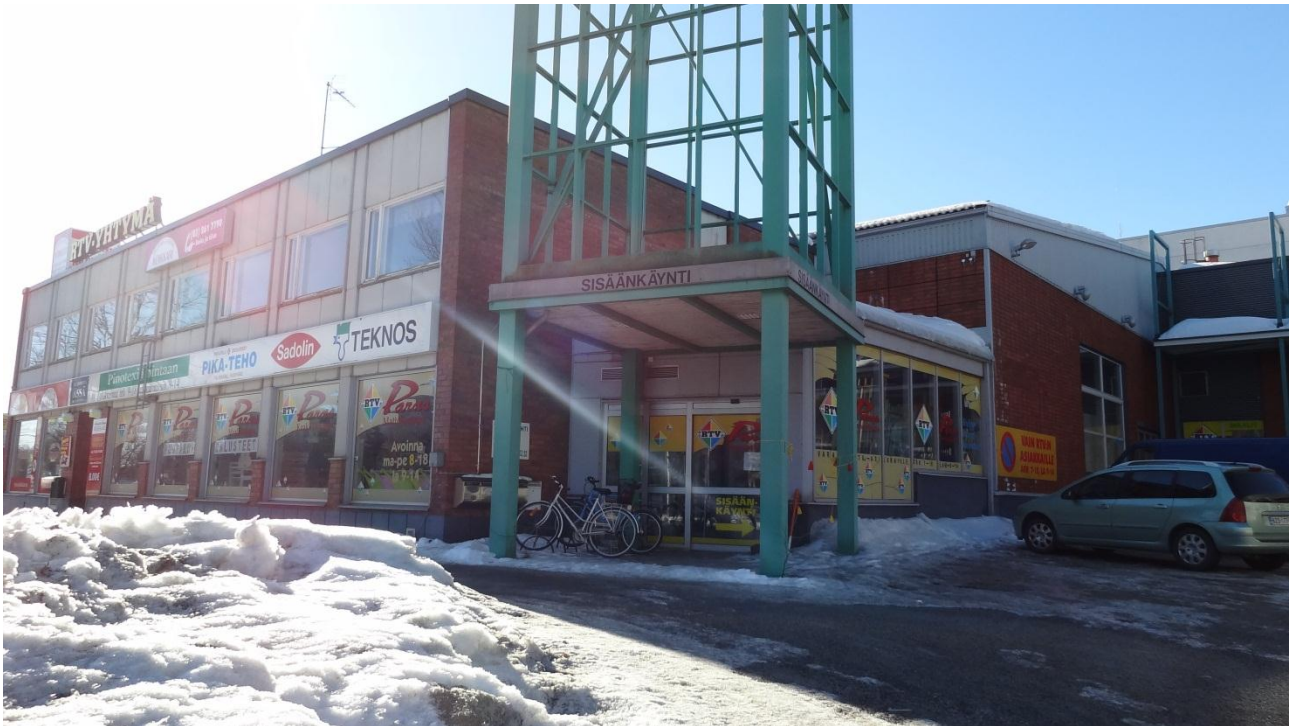
Kuva 1 Sammonkatu 56

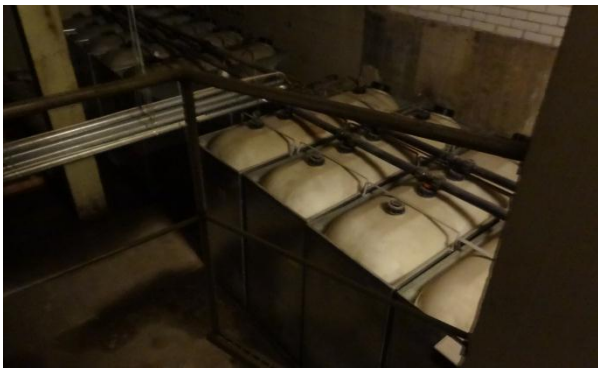
Sammonkatu 56:ssa toimii rakennustarvikemyymälä ja pizzeria. Rakennuksessa on aiemmin toiminut meijeri, pesula ja urheiluhalli. Sammonkatu 56:ssa sijaitsee kaksi viiden öljysäiliön säiliöryhmää rakennuksen kellarin pannuhuoneessa. Säiliöt ovat muovisia, teräskehikoissa. Öljysäiliön täyttö tapahtuu maanpäällisistä venttiileistä, jotka on varustettu ylitäytönestokytkimillä. Säiliöt sijaitsevat rakennuksen vanhan osan luoteiskulmassa.

Kuva 2 Sammonkatu 56 öljysäiliö

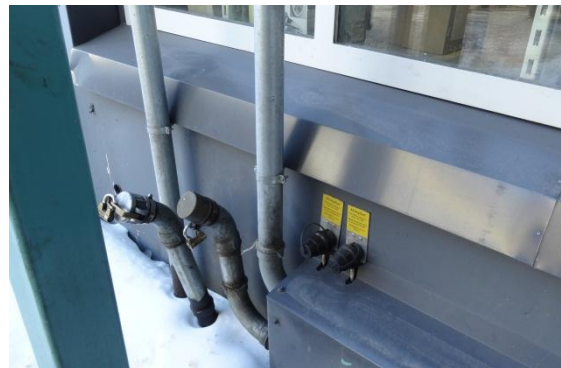
Kuva 3 Sammonkatu 56 öljysäiliön täyttöputki

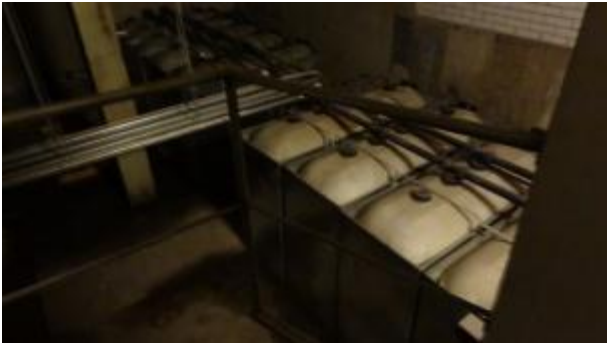
Kuva 1 Öljysäiliöryhmä

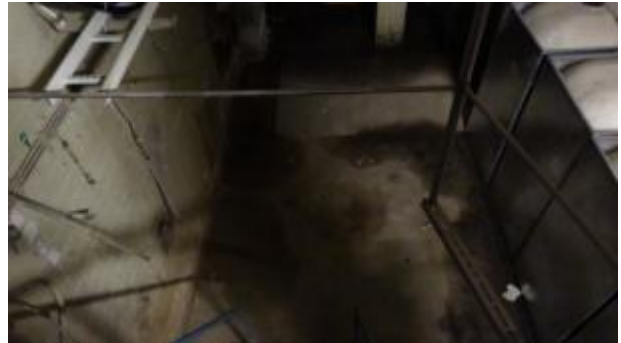
Kuva 2 Pannuhuoneen lattiaa

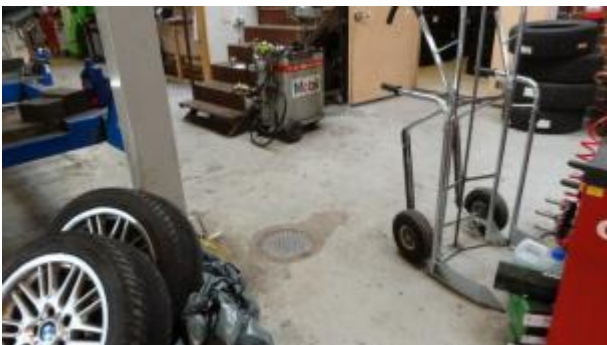
Kuva 5 Autohuoltamon tiloja

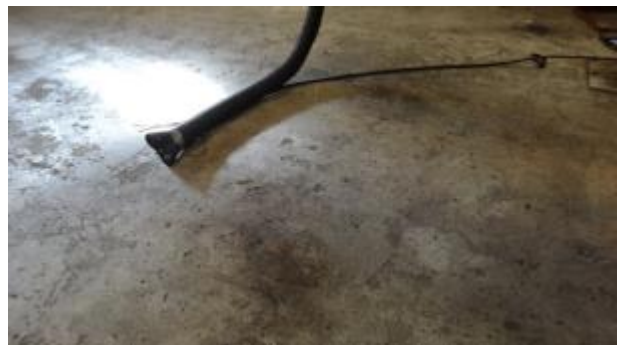
Kuva 6 Autohuoltamon lattiaa

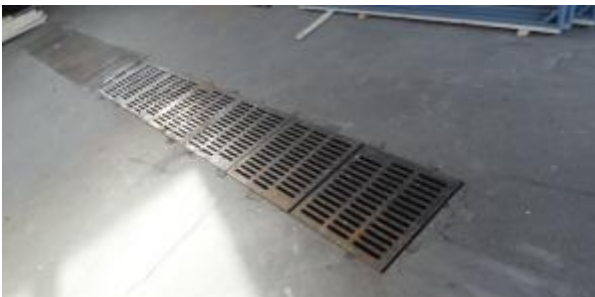
Kuva 12 Hallirakennuksen toinen öljynerotuskaivo

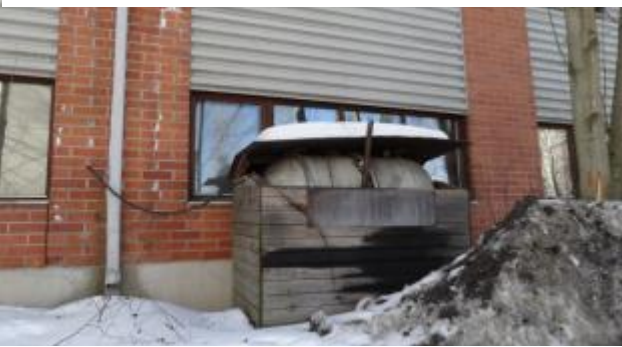
Kuva 15 Hallin ulkopuolella oleva öljysäiliö

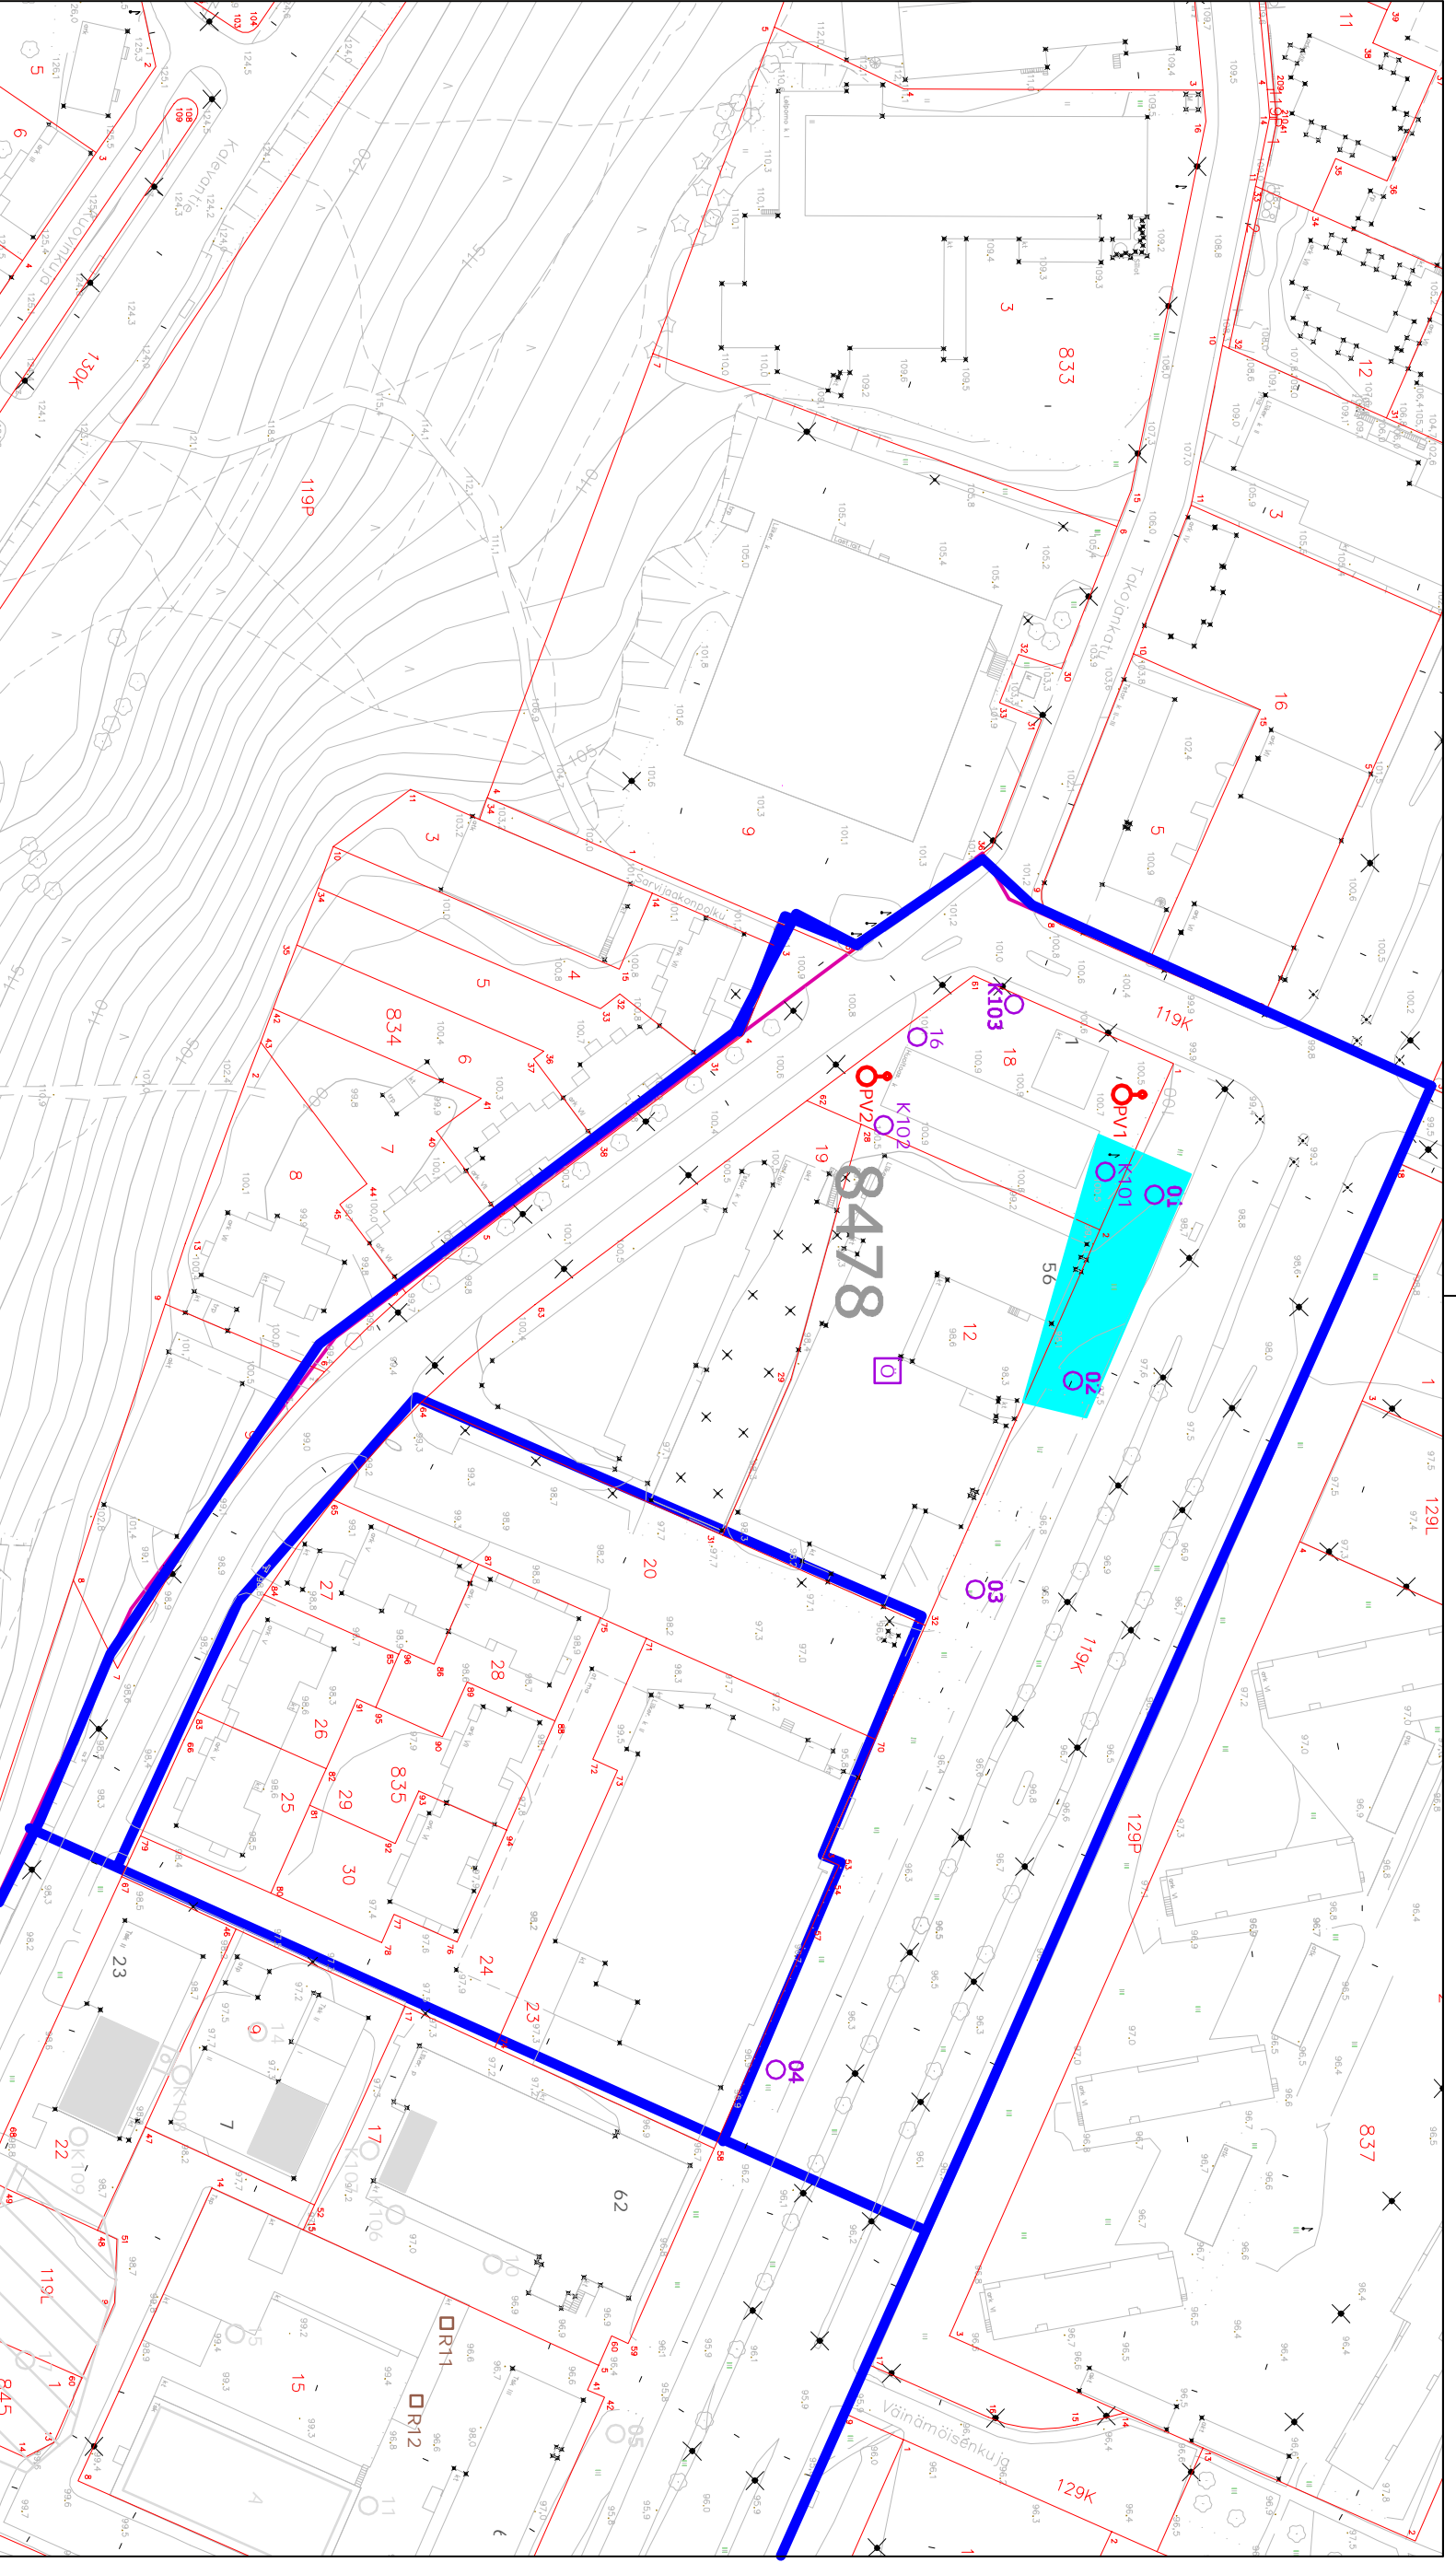
Kaava-alueen pohjois- ja luoteisreunalla havaittiin kynnysarvon ylittäviä haitta-ainepitoisuuksia. Pisteessä P2 syvyydellä 1-2 metriä koboltti ylitti sille annetun kynnysarvon. Pisteessä K101 syvyydellä 1,5 - 2,3 metriä vanadiini ylitti sille annetun kynnysarvon.

Tämän tutkimuksen perusteella kohteen pohjois- ja luoteisosien, sekä Sammonkatu 56 rakennuksen alapuolisen maaperän haitta-ainepitoisuudet ovat koholla. Kynnysarvon ylittävät pitoisuudet maaperässä eivät aiheuta tarvetta kunnostustoimenpiteille, mutta edellyttävät mahdollisen kaivun aikaista tarkkailua ja rajoittavat kaivumassojen sijoittamista.
