**RISTIMÄENKATU 1 JA 2, TESOMA
ASBESTI JA HAITTA-AINEKARTOITUS**

Päivämäärä **25.9.2014**
Raportin päivitys 8.12.2014
Laatija **Ins (AMK) Jussi Aromaa**
Tarkastaja **RI Jukka Merviö**
Hyväksyjä **Tilaaja**
Kuvaus **Asbesti- ja haitta-ainekartoitusraportti**

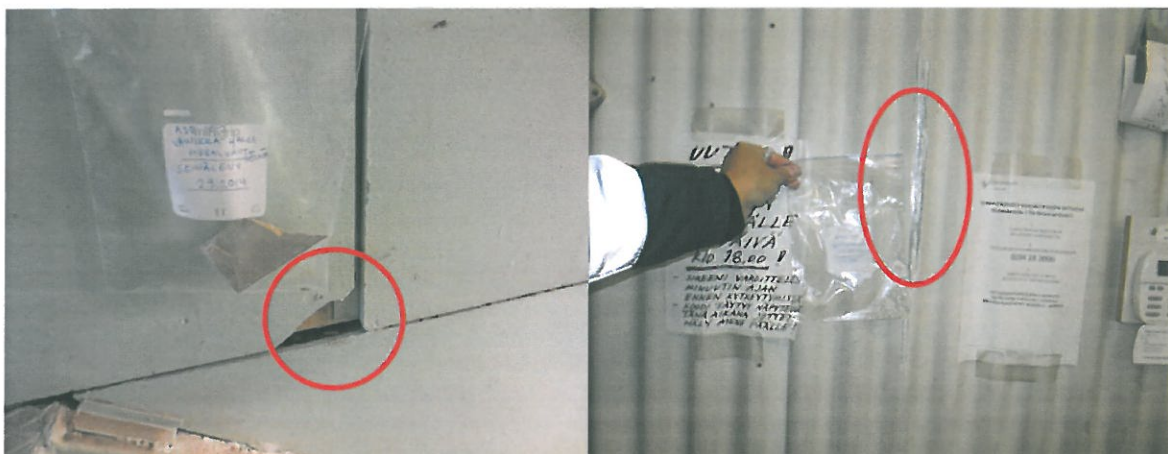
Asbestia sisältävää lujalevyä havaittiin hallin ja toimisto-osan välisessä seinässä. Näyte (ASB 102) on otettu porrashuoneen väliseinistä (kuva 3.1). Vanhojen rakennetyyppien mukaan samaa levyä on myös hallin katon alapinnassa. Levyjen jäteluokka on 17 06 05 ja materiaalit tulee purkaa asbestipurkuna.

Raskasmetalleja sisältävää maalia (RMN114) havaittiin rakennuksen sisällä ulkoseinän peltiverhouksessa. (kuva 3.2). Ulkoseinäpeltien raskasmetalleja sisältävän seinämaalin jäteluokka on 08 0117 Materiaalit tulee purkaa haitta-ainepurkuna.

Kuva 3.1 Lujalevy, väliseinä, ASB 102

Kuva 3.2 Seinämaali, ulkoseinä, RMN114

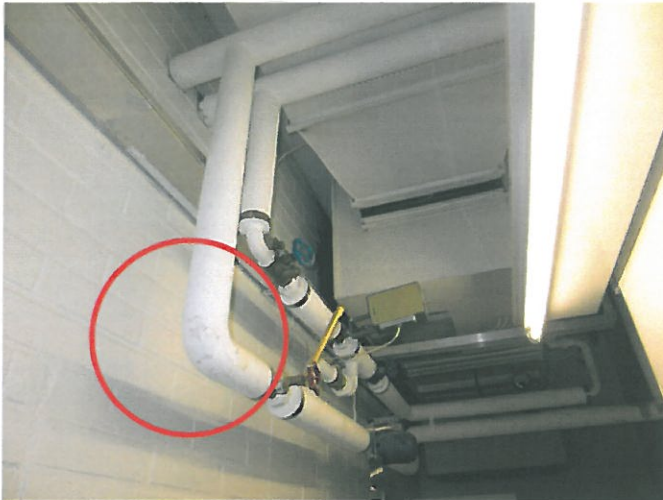
Asbestia sisältävää putkieristettä (ASB 301) havaittiin Geopalvelun toimistotiloissa. Näyte kerättiin kokoomanäytteenä toimiston käytävältä sekä eteistilasta. Eristeen jäteluokka on 17 06 01 ja ne tulee purkaa asbestipurkuna.

Kuva 3.3 Lämpöputkien eristeet, ASB301

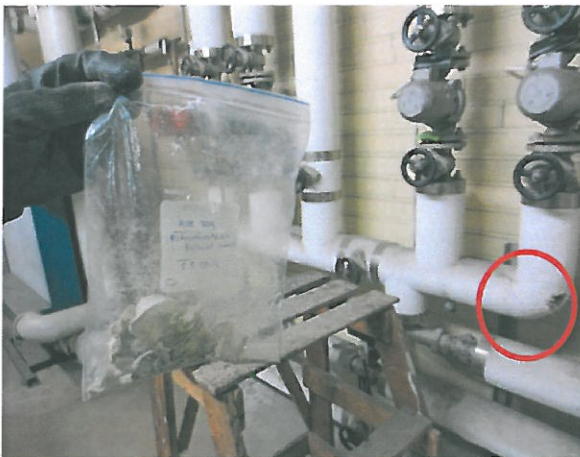
Asbestia sisältävää putkieristettä (ASB 304) havaittiin huoltokäytävällä sijaitsevassa lämmönjakohuoneessa (kuva 3.4). Näyte kerättiin kokoomanäytteenä lämmönjakohuoneen putkistoista. Eristeen jäteluokka on 17 06 01 ja ne tulee purkaa asbestipurkuna.

Kuva 3.4 Lämpöputkien eristeet, ASB304

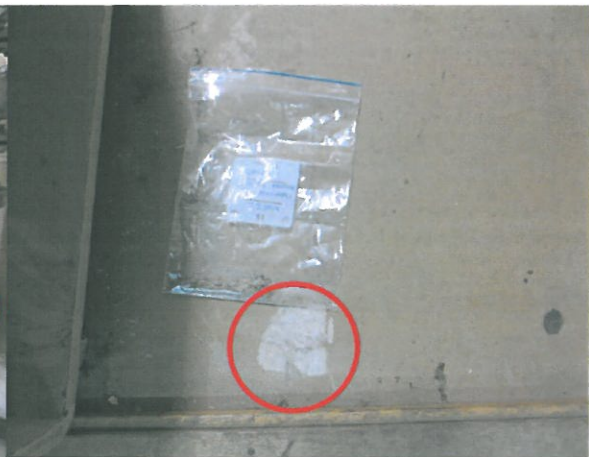
Raskasmetalleja sisältävää maalia (RMN 311) havaittiin lämmönjakohuoneen lattiassa (kuva 3.5). Materiaalien jäteluokka on 08 01 17 ja ne tulee purkaa haitta-ainepurkuna.

Kuva 3.5 Beige lattiamaali, RMN 311

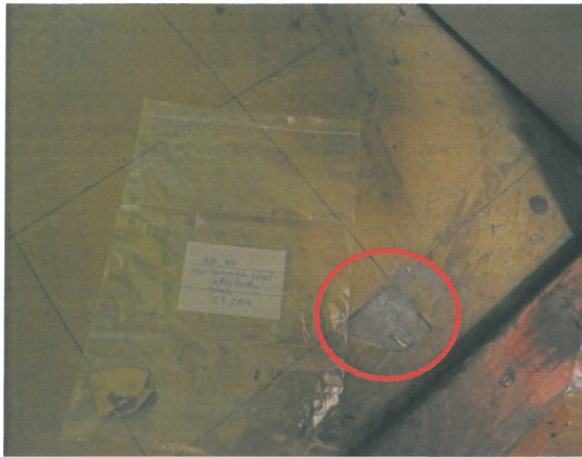
Asbestia sisältävää lattialaatta / liimaa (ASB 401) havaittiin Vesinummen työtilojen lattiassa (kuva 3.6). Materiaalin jäteluokka on 17 06 05 ja ne tulee purkaa asbestipurkuna.

Kuva 3.6 Lattialaatta + liima, ASB 401

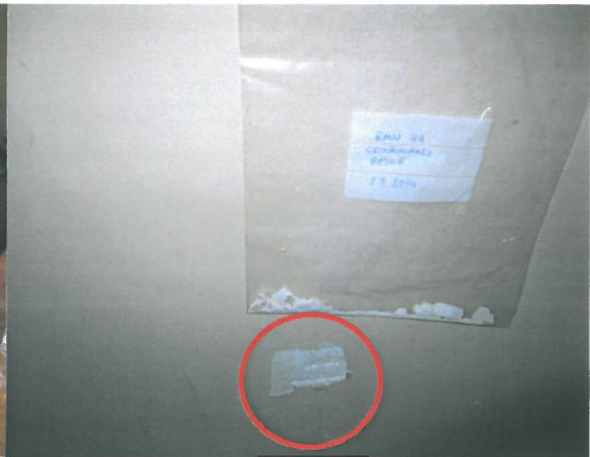
Raskasmetalleja sisältävää beigeä seinämaalia (RMN 411) havaittiin Vesinummen työtilan kevyessä väliseinässä (kuva 3.7). Materiaalien jäteluokka on 08 01 17 ja ne tulee purkaa haitta-ainepurkuna.

Kuva 3.7 Beige seinämaali, RMN 411

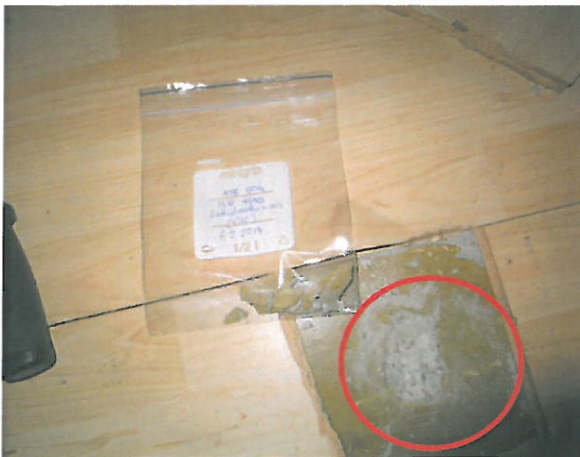
Asbestia sisältävää lattialaatta / liimaa (ASB 504) havaittiin Ison toimistotilan neuvotteluhuoneen lattiassa, laminaatin alla (kuva 3.8). Materiaalin jäteluokka on 17 06 05 ja ne tulee purkaa asbestipurkuna.

Kuva 3.8 Lattialaatta + liima, ASB 504

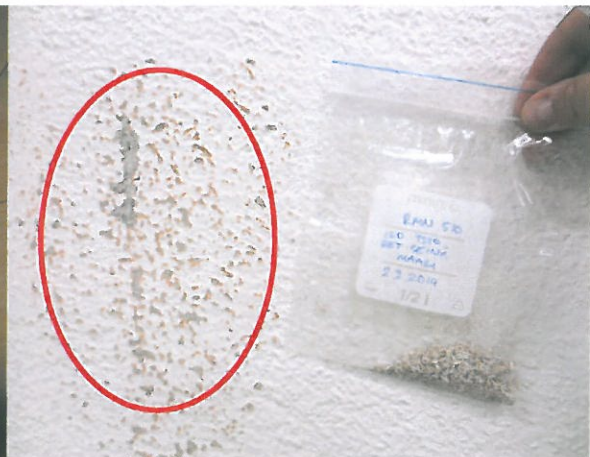
Raskasmetalleja sisältävää valkoista seinämaalia (RMN 510) havaittiin Ison toimistotilan ulkoseinän sisäpinnassa (kuva 3.9). Materiaalien jäteluokka on 08 01 17 ja ne tulee purkaa haitta-ainepurkuna.

Kuva 3.9 Valkoinen seinämaali, RMN 510

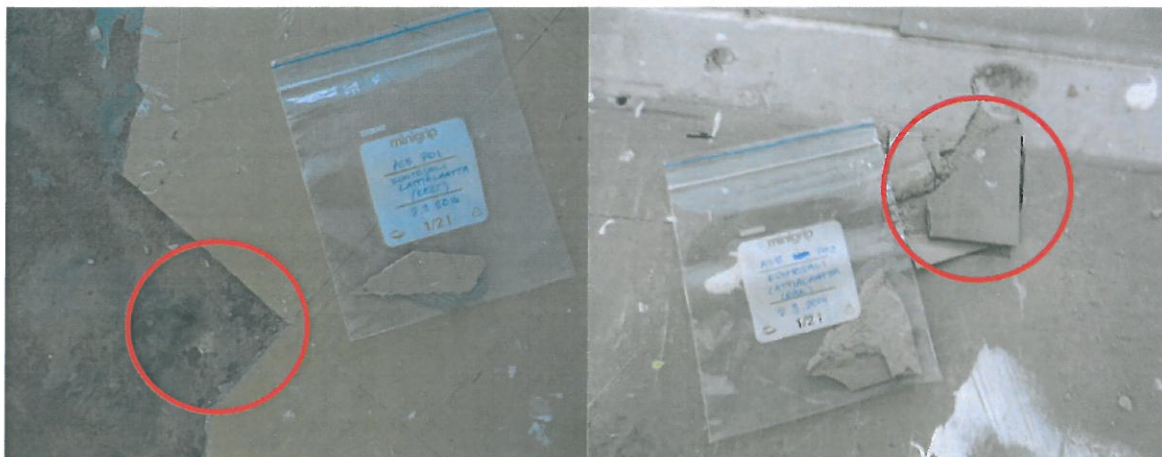
Asbestia sisältävää lattialaatta / liimaa (ASB 701 ja ASB 702) havaittiin kuntosalin lattioissa (kuva 3.8) ja (3.9). Materiaalin jäteluokka on 17 06 05 ja ne tulee purkaa asbestipurkuna.

Kuva 3.10 Keltainen lattialaatta + liima, ASB 701 **Kuva 3.11 Beige lattialaatta + liima, ASB 702**

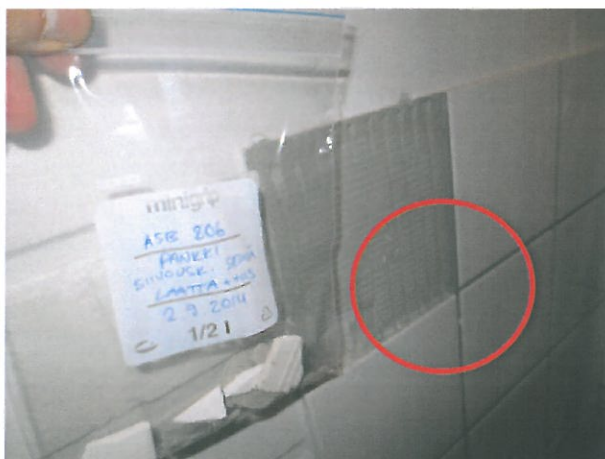
Asbestia sisältävää seinälaattaa / saumalaastia / kiinnityslaastia (ASB 806) havaittiin pankin siivoukseron seinässä (kuva 3.12). Materiaalin jäteluokka on 17 06 05 ja ne tulee purkaa asbestipurkuna.

Kuva 3.12 Seinälaatta + saumalaasti + kiinnityslaasti, ASB 806

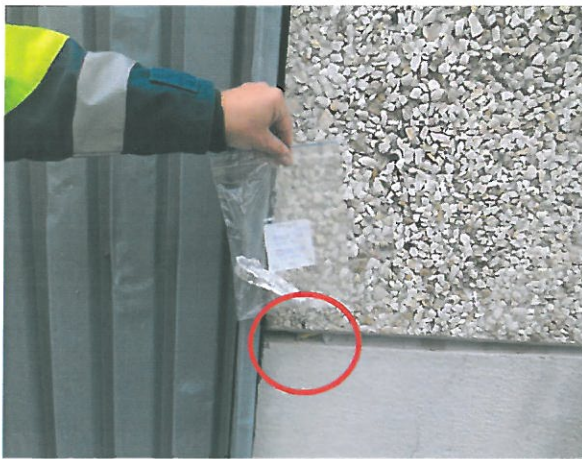
Lyijyä sisältävää elastista saumamassaa (RMN 821, RMN 822 ja RMN 823) havaittiin rakennuksen ulkoseinäelementtien saumoissa (kuva 3.13, kuva 3.14 ja kuva 3.15). Materiaalien jäteluokka on 17 09 03 ja ne tulee purkaa haitta-ainepurkuna.

Kuva 3.13 Elastinen saumamassa, harmaa RMN 821

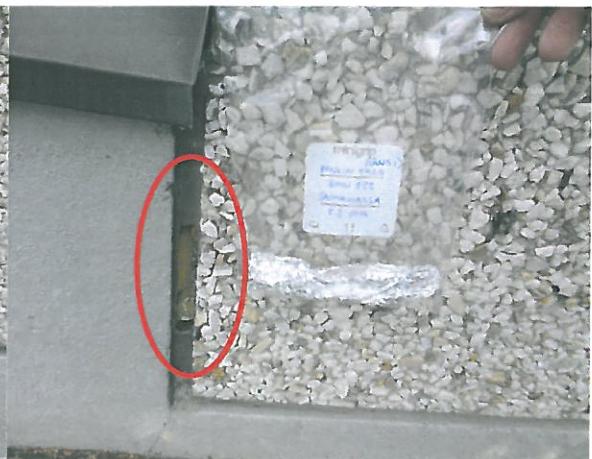
Kuva 3.14 Elastinen saumamassa, tumma harmaa, RMN 522

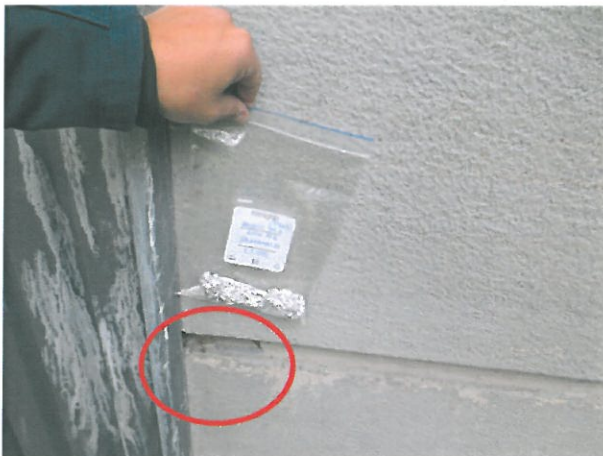
Kuva 3.15 Elastinen saumamassa, vaalea harmaa RMN 523

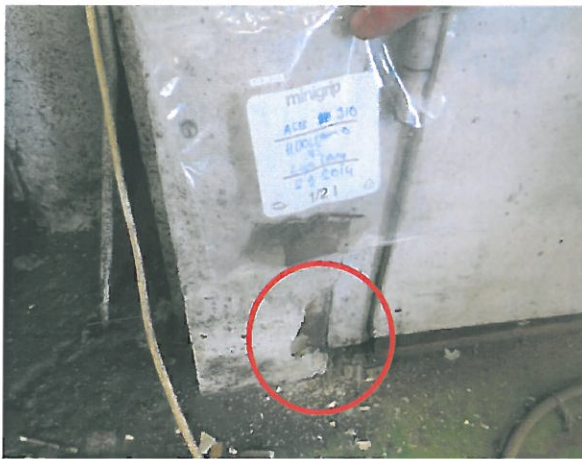
Asbestia sisältävää lujalevyä (ASB 910) korjaamotilan kevyessä väliseinässä (kuva 3.16). Materiaalin jäteluokka on 17 06 05 ja ne tulee purkaa asbestipurkuna.

Kuva 3.16 Lujalevy, ASB 910

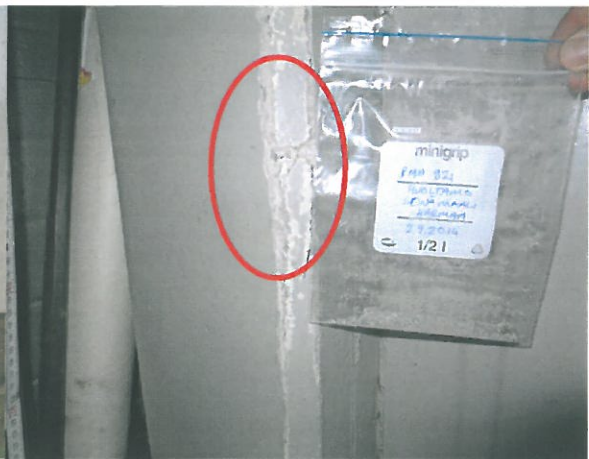
Raskasmetalleja sisältävää harmaata seinämaalia havaittiin huoltamon pesuhallissa (RMN 921) sekä huoltamon ja korjaamo-osan välisessä vanhassa ulkoseinässä korjaamon puolella (RMN 922) (kuva 3.17 ja kuva 3.18). Materiaalien jäteluokka on 08 01 17 ja ne tulee purkaa haitta-ainepurkuna.

Kuva 3.17 Harmaa seinämaali, pesuhalli, RMN 921

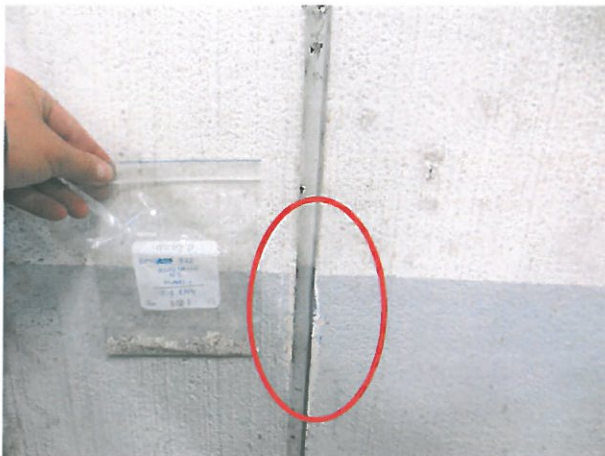
Kuva 3.18 Harmaa seinämaali, korjaamo, RMN 922

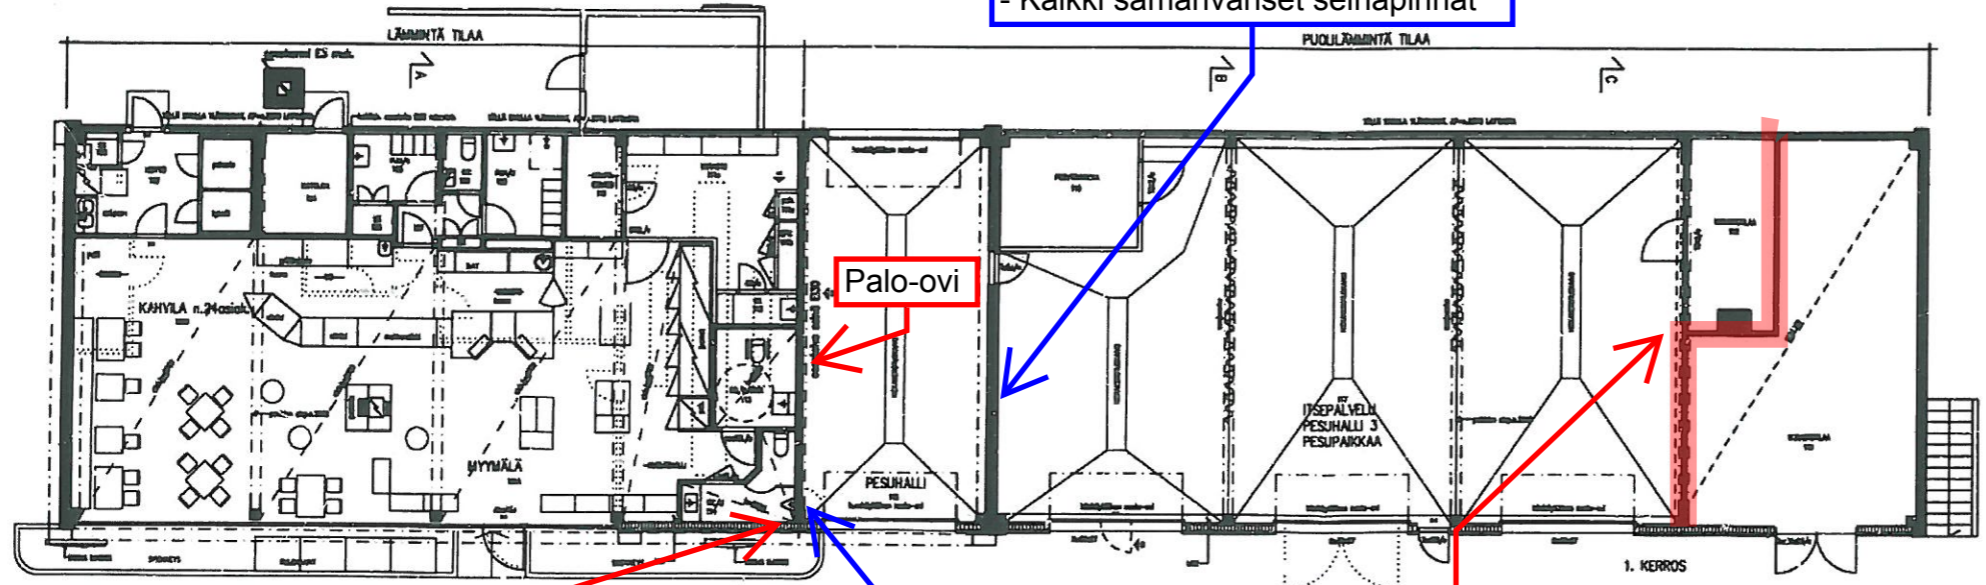
RMN 922
 - Seinämaali, sininen: Lyijy + Sinkki
 - Kaikki samanväriset seinäpinnat

Palo-ovi
 - saattaa sisältää asbestia

RMN 921
 - Seinämaali, harmaa: Lyijy + Sinkki
 - Kaikki samanväriset seinäpinnat
