**VANHA OSUUSPANKIN TALO / KAUPPAKATU 4  
TAMPERE  
RAKENNUSHISTORIALLINEN SELVITYS**

Arkkitehtitoimisto Seija Hirvikallio

**2014**

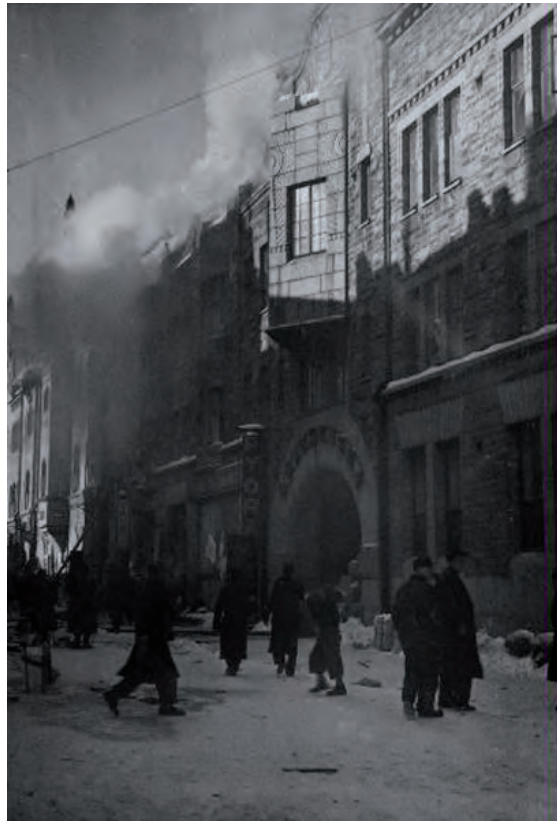
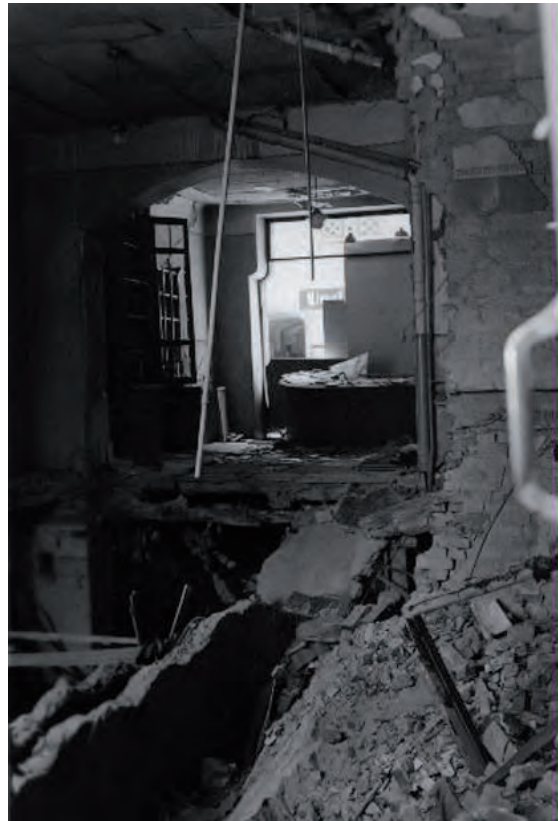
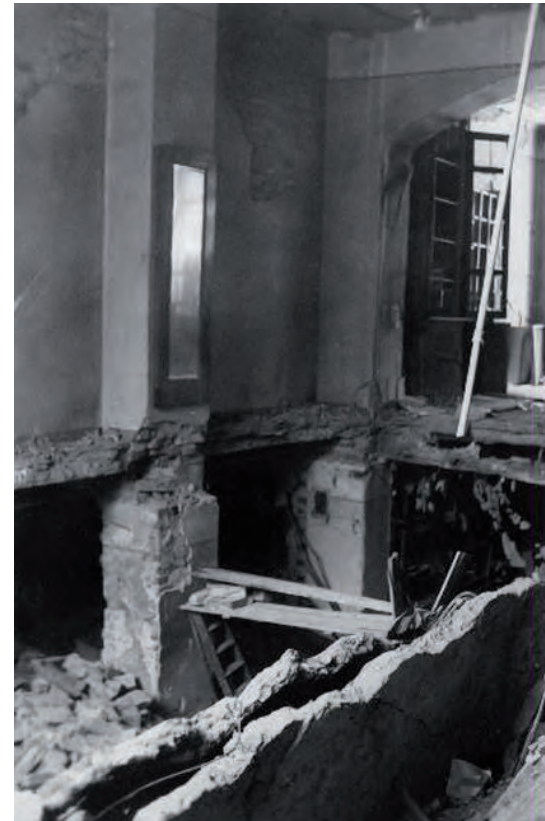
Pankkirakennus vaurioitui talvisodan pommituksissa mm. keskellä julkisivua ollut vuolukivinen torni tuhoutui yläosastaan. Pommi osui rakennuksen länsipäätyyn, joka vaurioitui laajasti kaikissa kerroksissa ja mm. vesikatto paloi ja katutasossa toiminut Havulinna sähköliike kärsi pahoin. Osuuskassan huoneisto vaurioitui ja ullakolla sijainnut arkisto tuhoutui kokonaan. Tästä alkanut korjaustöiden sarja muutti talon ulkonäköä merkittävästi.

Talvisodan tuhoja Kauppakatu 4:ssä. Pääjulkisivun torni tuhoutui ja suuri osa länsipäätä. Kuva Vapriikin kuva-arkisto.

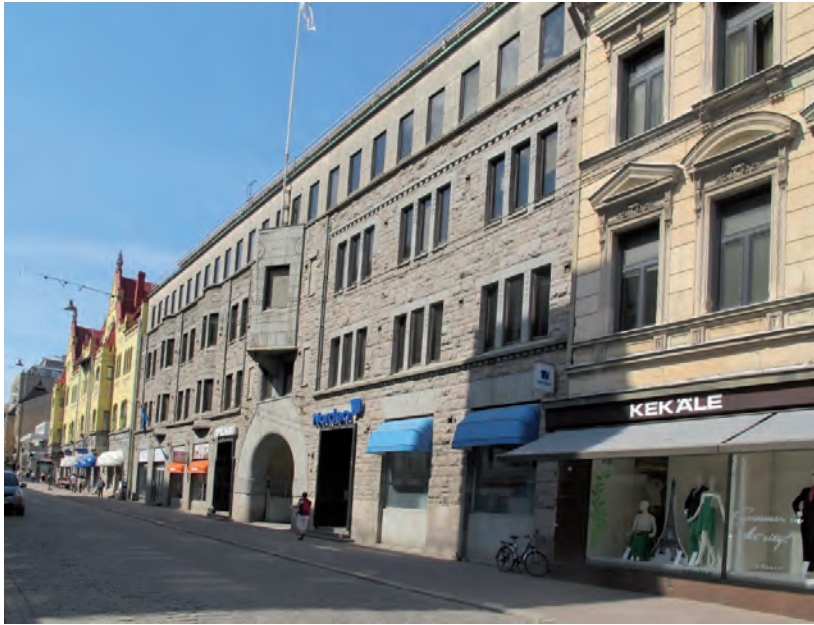
1

1. Katujulkisivu vuonna 2014.
2. Itäsiipi vuonna 2014.
3. Länsisiipi
4. Pankkirakennuksen takajulkisivu vuonna 2014.

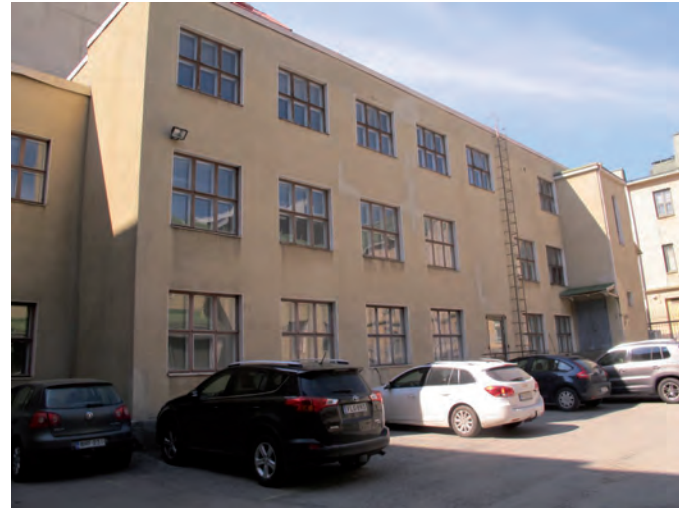
3

Länsisiivessä on tyhjillään olevia toimistohuoneita, työ/verstastiloja ja hallitiloja. Tilat ovat rakenteellisesti huonossa kunnossa. Kantavat rakenteet ovat painuneet ja rakennus on vaarallinen. Kellarissa on havaittavissa hometta seinien alaosissa. Länsisiivelle on myönnetty purkulupa vuonna 2012.

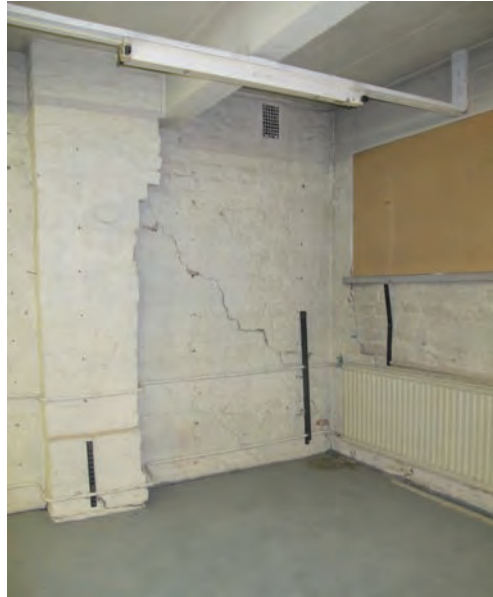
1

1. Länsisiiven haljennut seinärakenne.
2. Länsisiiven hallissa on pilaripalkkijärjestelmä, jokamon todennäköisesti peräisin 1940-luvun lopulta, kun rakennus korotettiin ja rakenteita vahvistettiin.
3. Länsisiiven porrashuoneen seinä. Pääty on todennäköisesti 1880–90 -luvulta.
4. Länsisiiven pilareiden ympäristössä on havaittavissa rakenteiden painumista ja rakenteellisia murtumia.
5. Länsisiiven käyttämättömien toimistotilojen ovet on purettu ja siirretty muualle taloon.
