**HATANPÄÄN ALUE / ALILÄÄKÄRIN ASUNTO (M)**  
**Rakennushistoriallinen selvitys**

Arkkitehtitoimisto Seija Hirvikallio 2016

**Rakennushistoriallinen selvitys**

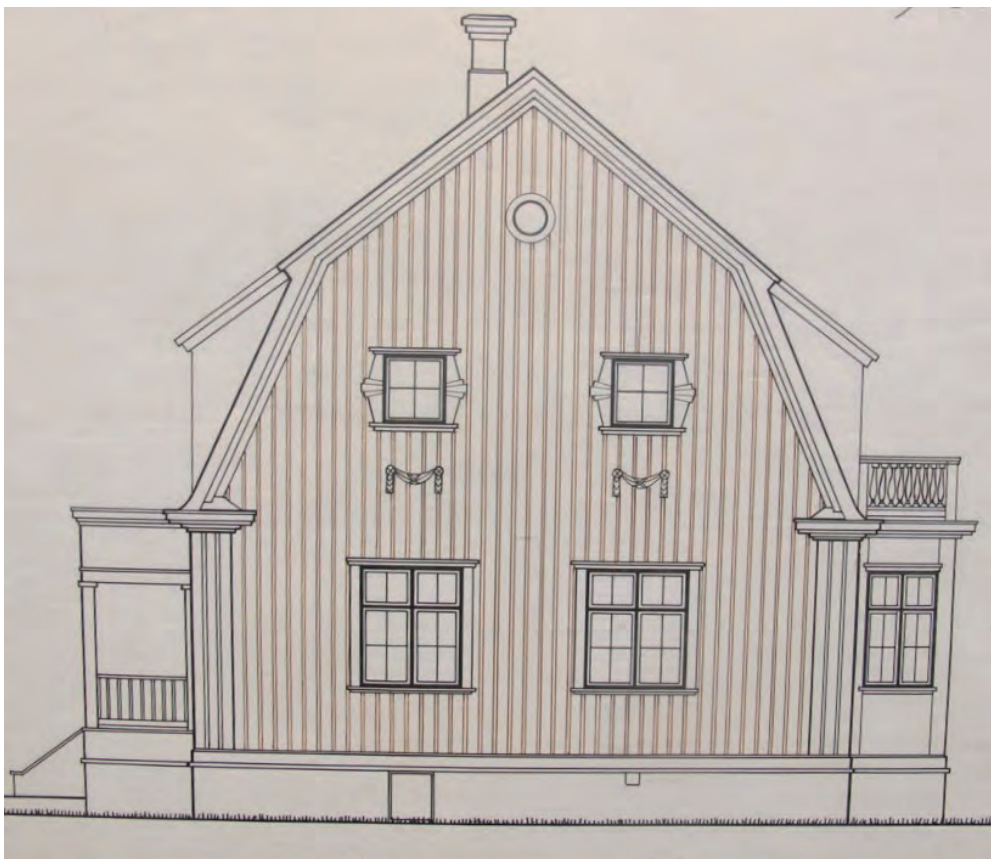
Julkisivu itään. Ullakkokerroksen ikkunat poikkeavat nykyisistä ikkunoista.

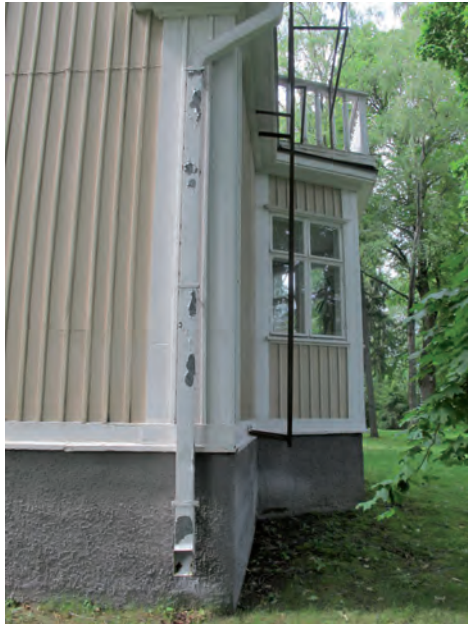
2

1. Sisäänkäynti.
2. Erkkeri. Syöksytorstista irtoavat maalit.
3. Parvekekaiteen maalit irtoavat. Katto on alkuperäinen tiilikatto.
4. Vesikaton reuna.
5. Parvekeiteen alkuperäiset balusterit.

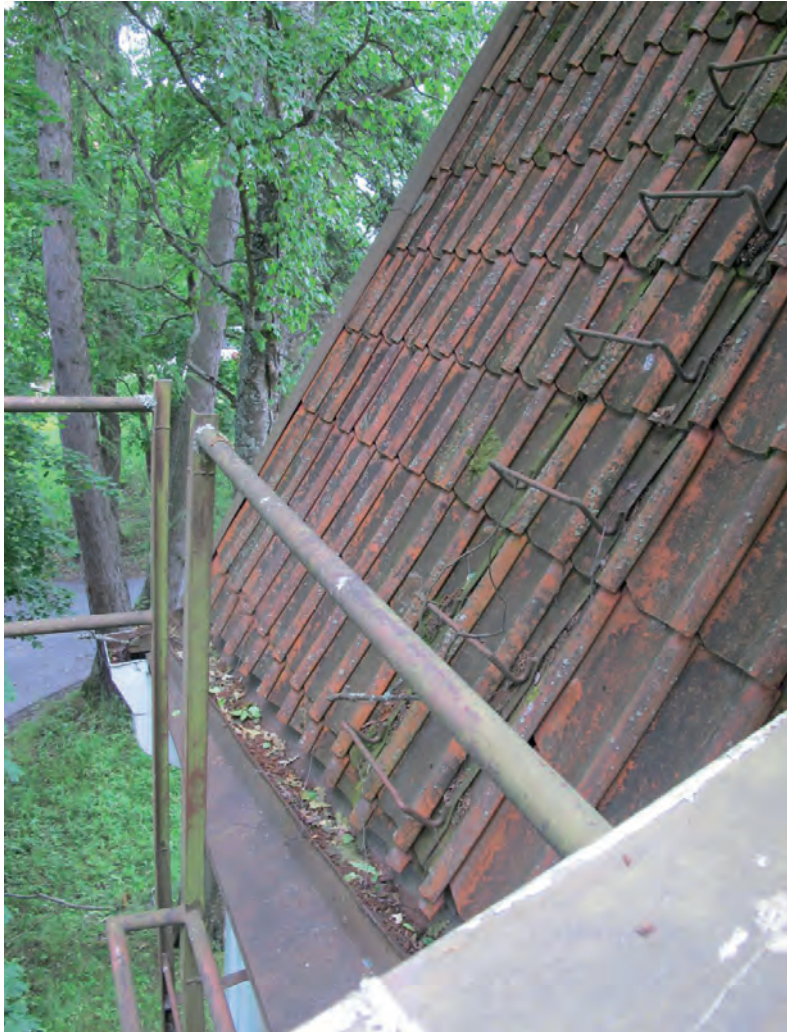
1

1. Tiilikaton pinnassa on havaittavissa likaa ja sammaloitumista.
2. Tiilikatteen ja räystään detalji.
3. Balusterikaide kaipaa huoltomaalausta.

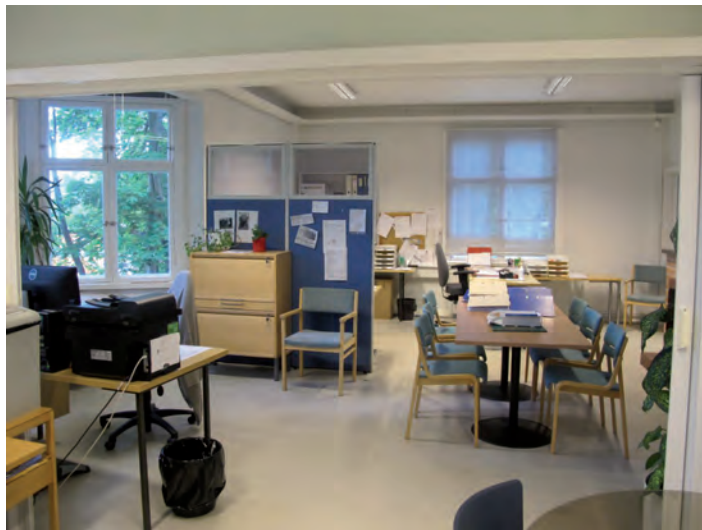
3

1. Pääkerroksen suuri toimistohuone.
2. Työpiste erkkerissä.
3. Huoneissa on alasasketut kipsilevykatot ja sähköt on asennettu hyllyihin katon rajaan.
4. Yläkerran työhuone.

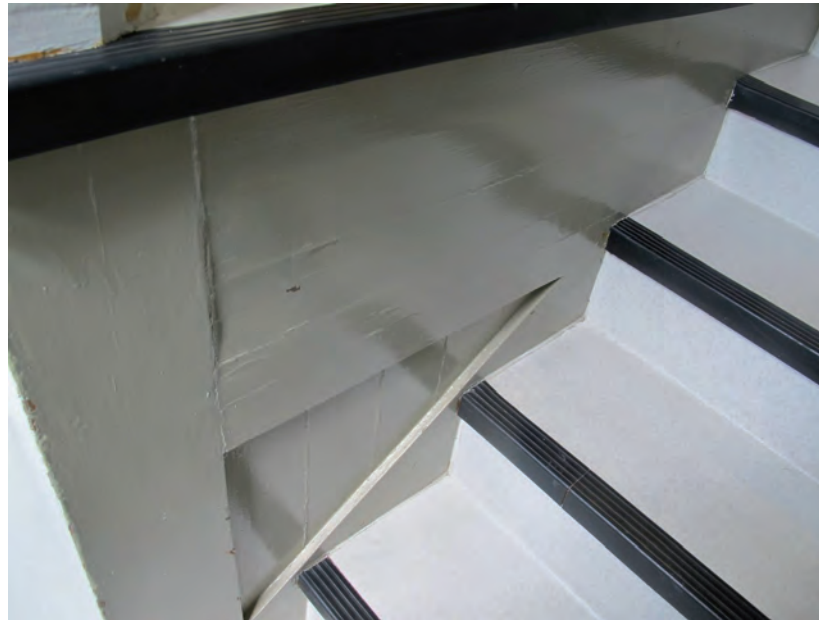
4

1. Keittiö.
2. Alkuperäinen takka 1920-luvulta.
3. Porraskaide ullakkotasanteella on alkuperäinen.
4. Vanha puuporras on pinnoitettu muovimatolla.

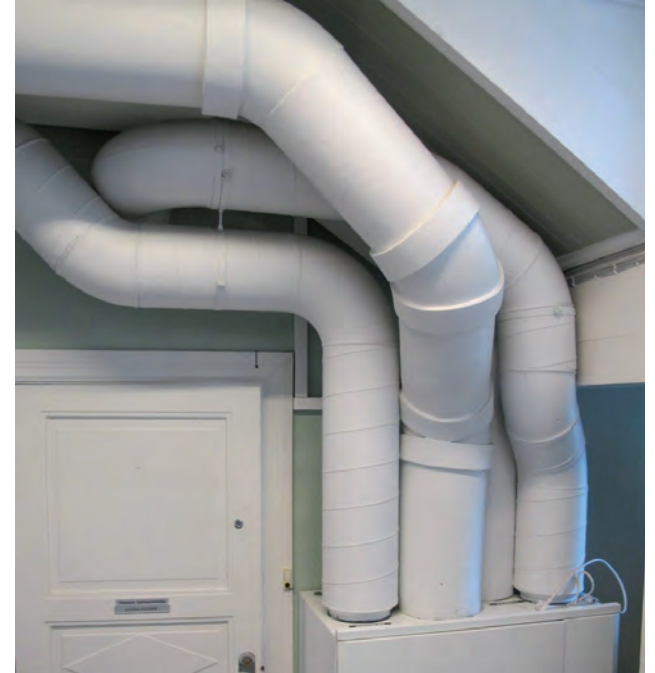
3

1. Porrashuoneessa on säilynyt alkuperäisiä rakenteita.
2. Vanha porras on pinnoitettu muovimatolla.
3. Iv-laite on asennettu pohjakerroksessa ullakkoportaan alla. Laite on jätetty näkyviin.
4. Ullakkoportaan detajji.
