HATANPÄÄN ALUE / PESULARAKENNUS (P) Rakennushistoriallinen selvitys

Arkkitehtitoimisto Seija Hirvikallio 2016

HATANPÄÄN ALUE / PESULARAKENNUS, tunnus P
Rakennushistoriallinen selvitys

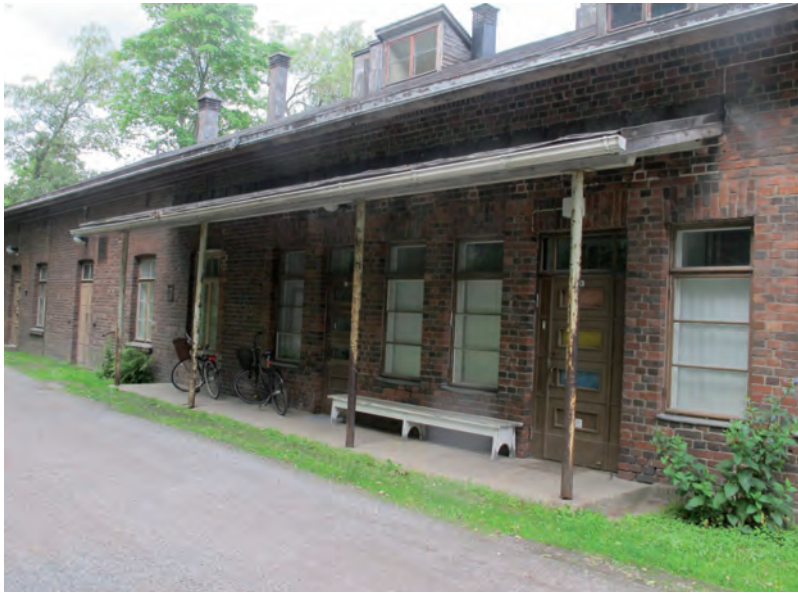
1

Julkisivujen tiilisaumat ovat hauraita ja syvässä. Niiden kunnostaminen on ajankohtaista. Sisäänkäyntikatokset terästolpat ovat ruostuneet ja peltikaton maalipinnoista on maali irronnut. Pyhäjärven puoleisessa julkisivussa on graffitteja.

1.-2. Sisäänkäyntika-
toksen rakenteet ovat
ruostuneet.
3. -4. Ullakkoikkunat
vesikatolla. Vesikaton
maalipinnat irtoavat
alustasta.

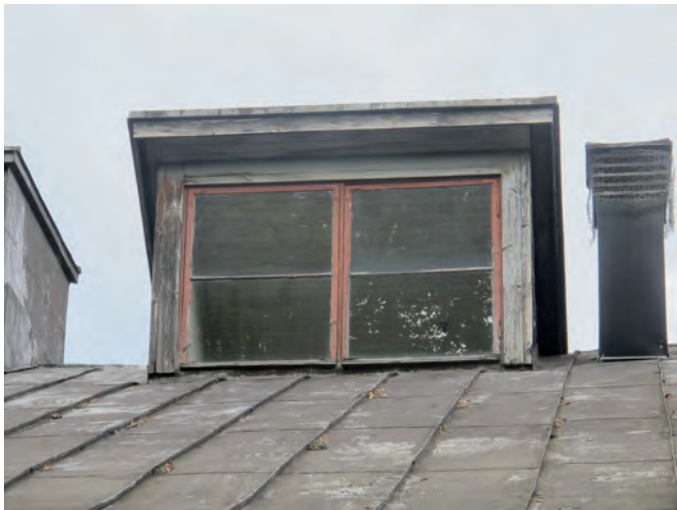
3

Strömmerin laajennuksen puupeiliovissa on 5 vaakapeiliä ja vanhan osan peiliovissa on neljä pystypeiliä ja keskellä yksi vaakapeili. Ikkunat ovat todennäköisesti alkuperäisiä ikkunoita ja ne on kunnostettavissa. Lappeiden ullakkoikkunat kaipaavat uusimista.

Julkisivujen kunnostamista ja alkuperäisten detaljien esiintuomista tulee harkita. Maalattu teräspeltikatto kaipaa uusimista ja sen uusimisen yhteydessä tulee harkita kattoikkunoiden uusimista alkuperäisen mallin mukaisesti. Ikkunat ovat kunnostettavissa.

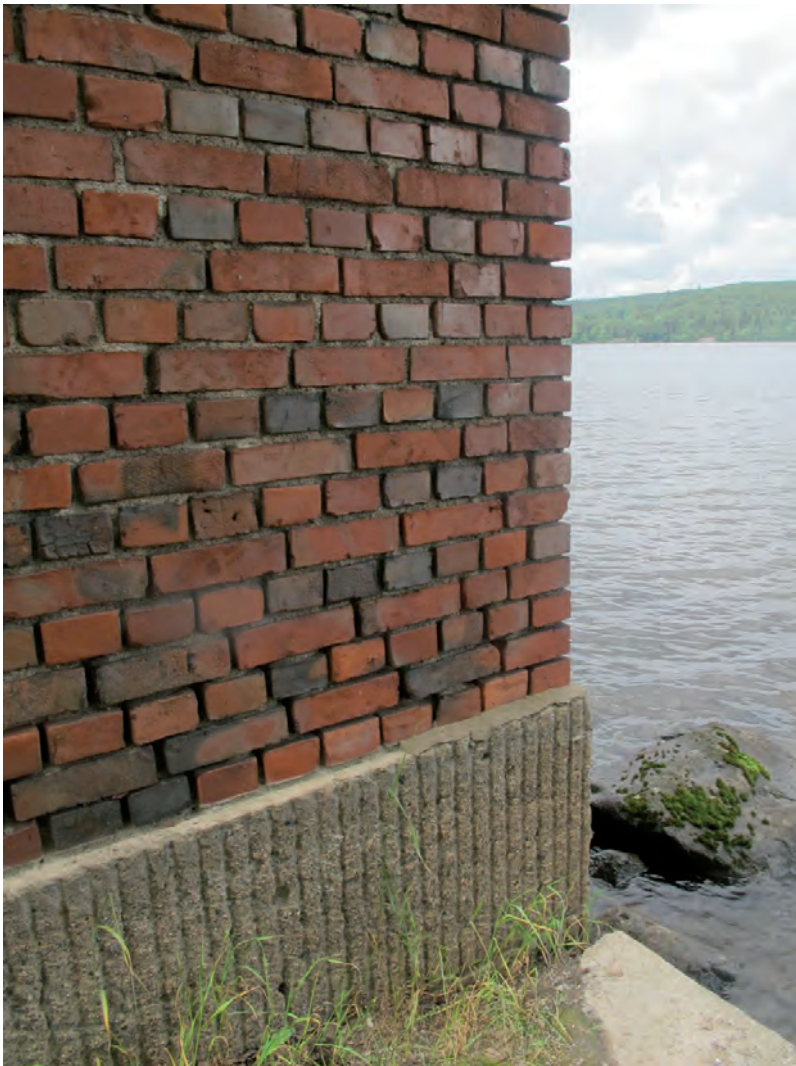
Vasemmalla: sokkelin kuviointi on Bertel Strömmerin suunnittelema. Tiilimuurauksen saumaukset ovat syvennyksissä ja paikoitellen huonossa kunnossa.

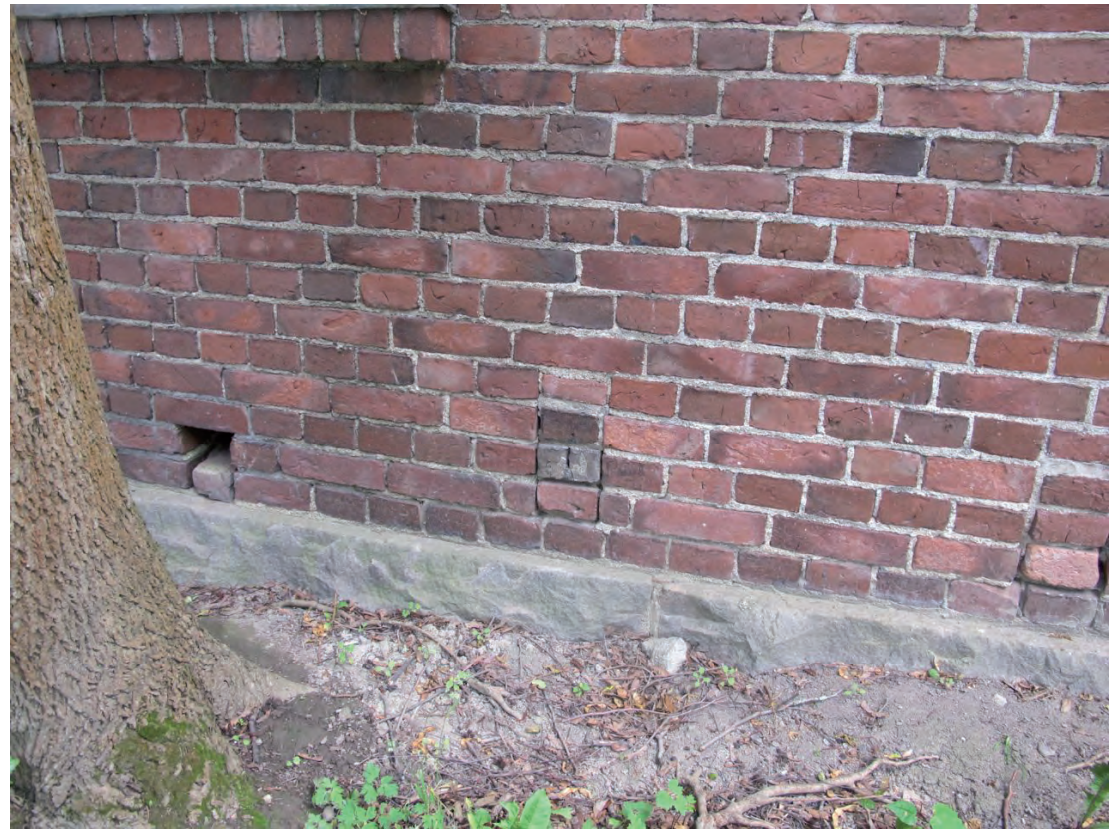
Ylhäällä: Länsipäädyn sokkelin tuuletusaukkoja on muurattu umpeen.

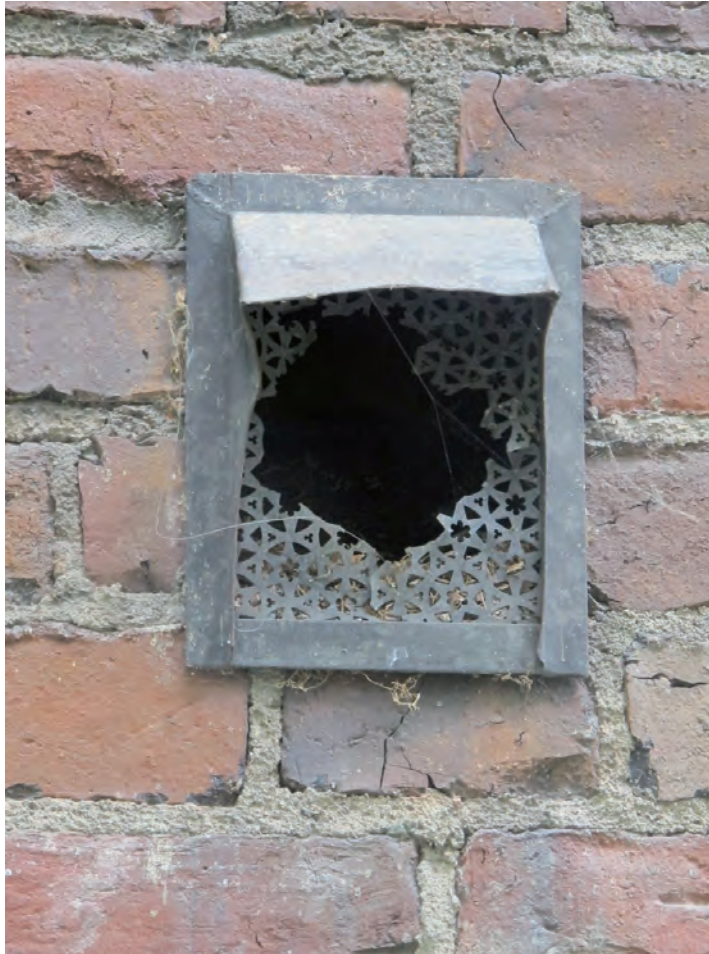
Vanha painovoimaisen ilmanvaihdon koristeellinen säleikkö on rikki ja sen takana on todennäköisesti linnunpesä.
