HATANPÄÄN ALUE / PIRTITIRAKENNUS (R)
Rakennushistoriallinen selvitys

Arkkitehtitoimisto Seija Hirvikallio 2016

Rakennushistoriallinen selvitys

Kiinteistötunnus: XXI (122) /511/11
Osoite: Hatanpään Puistokuja, 33900 Tampere
Rakennusvuosi: 1820
Arkkitehti: Ei tiedossa
Alkuperäinen käyttötarkoitus: Kartanon väentupa
Nykyinen käyttötarkoitus: Päiväkeskus ja toimistorakennus
Tunnus R

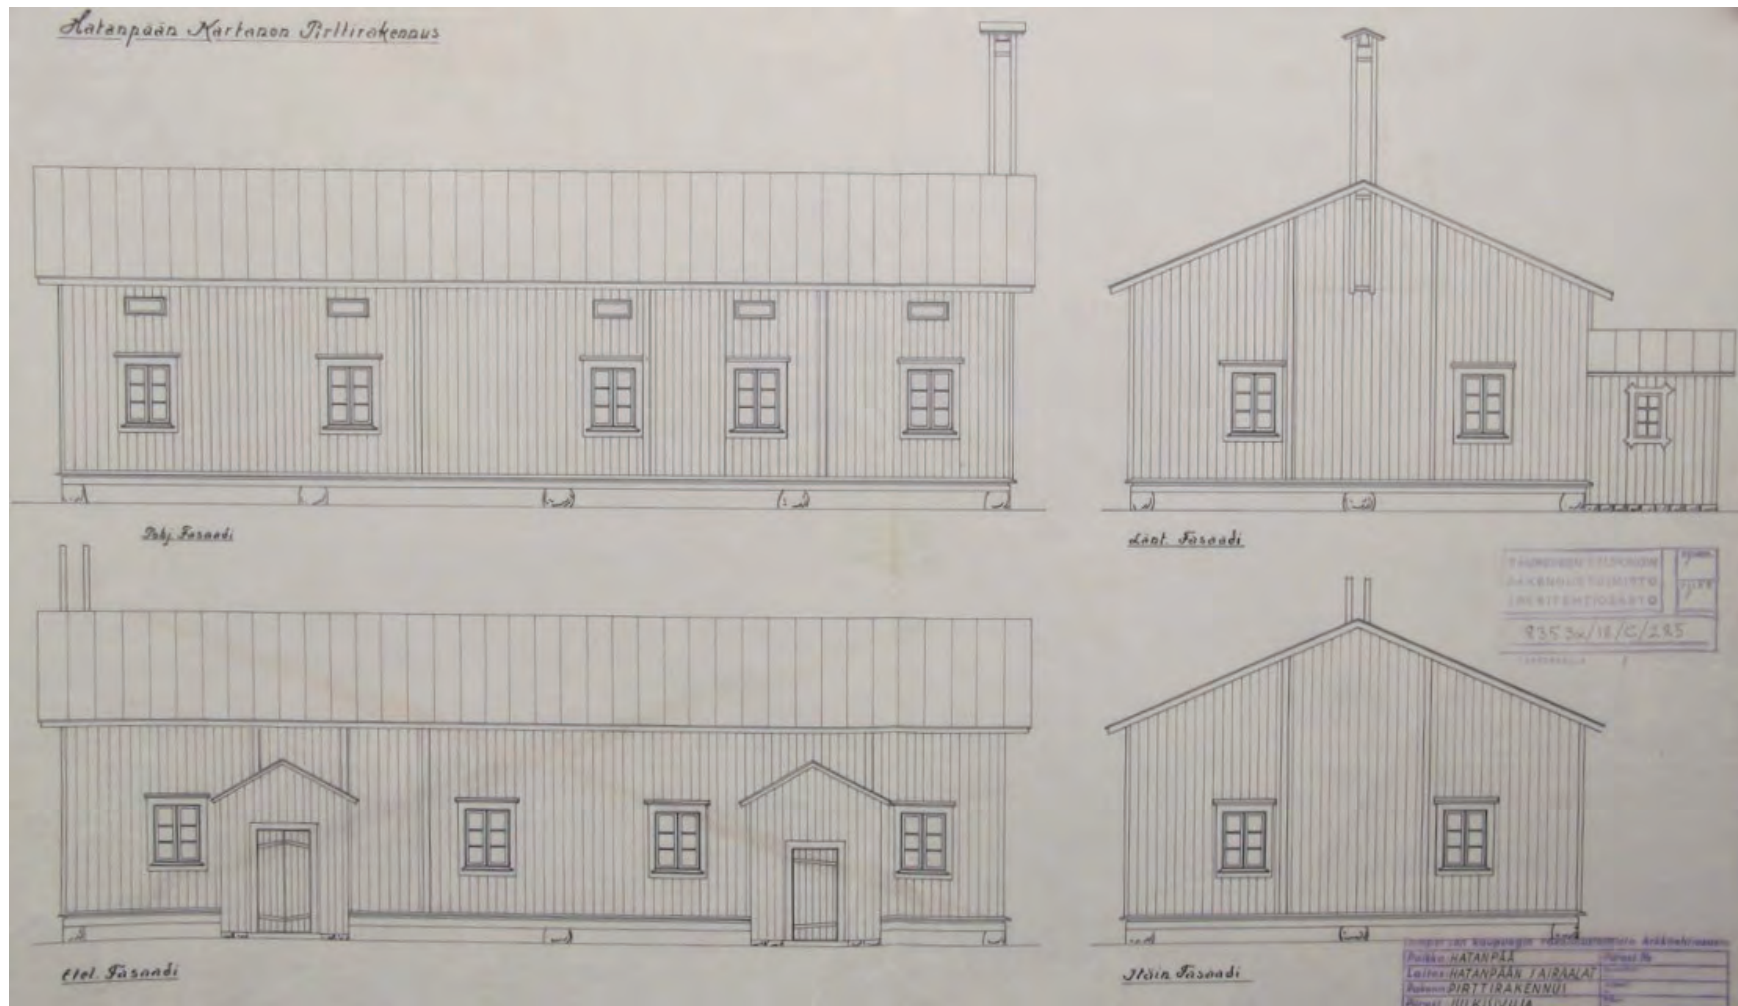
ALKUPERÄISET JULKISIVUT

Pirttirakennuksen julkisivupiirustus. Piirustusta ei ole päivätty, mutta todennäköisesti ne kuvaavat alkuperäisiä pirtin julkisivuja vuodelta 1820. Rakennuksessa on vielä lautararakenteiset kuistit ja länsipäädystä vellikello.

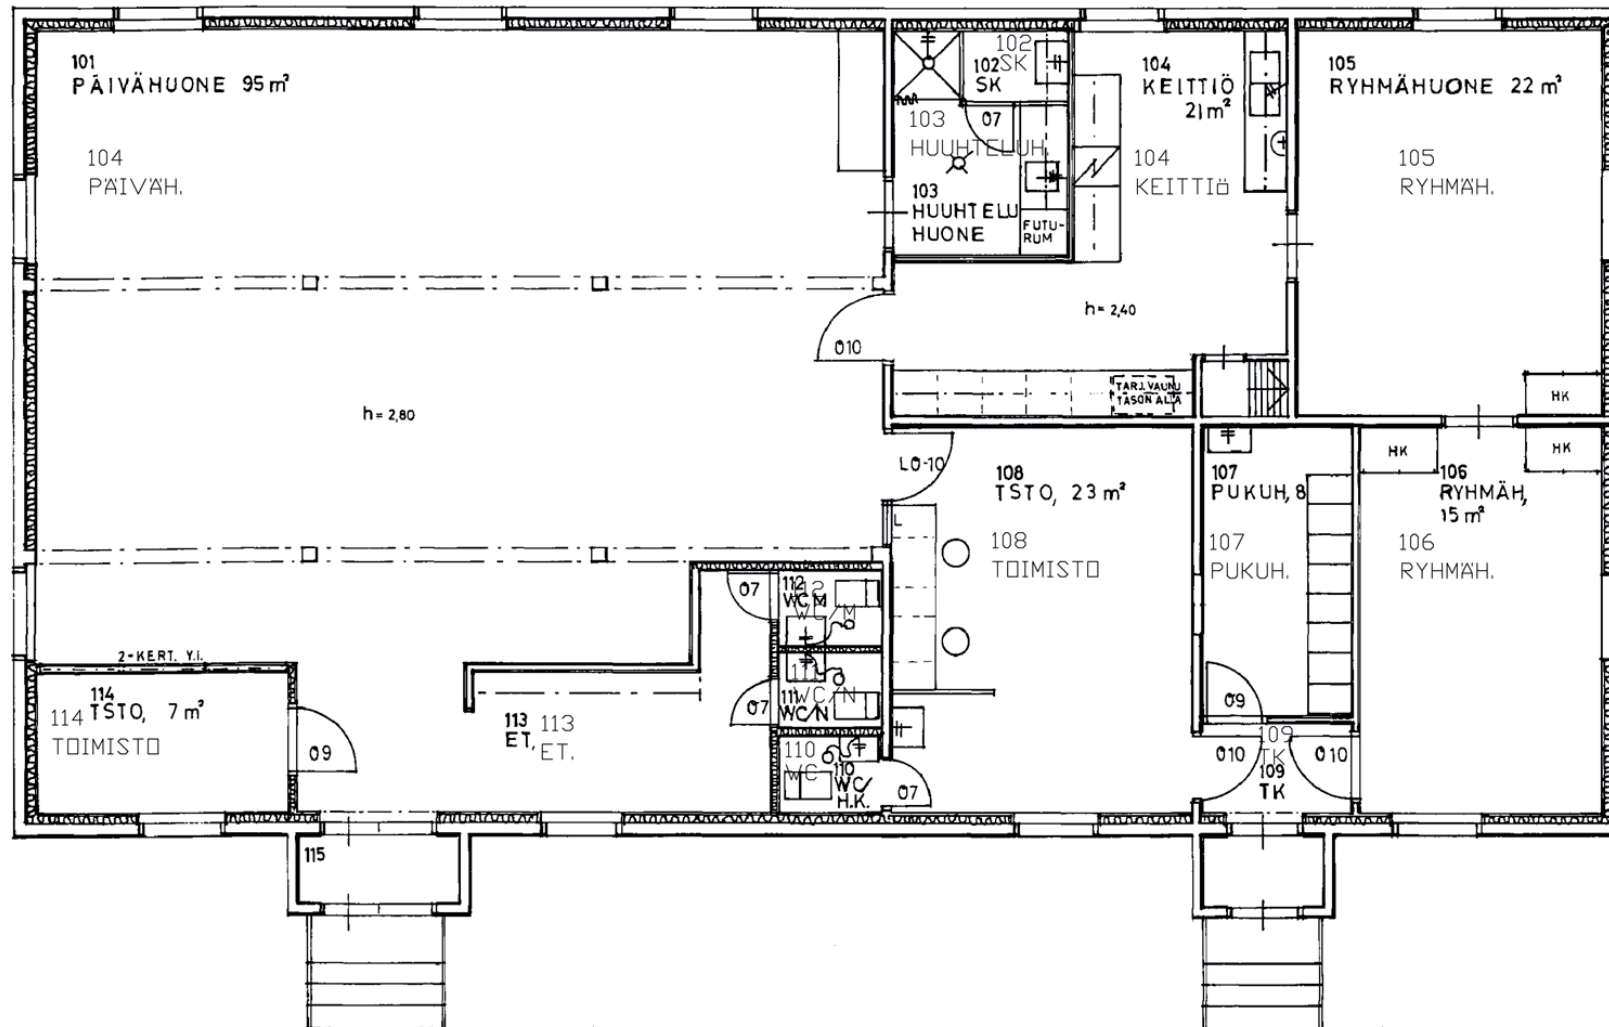
NYKYTILANTEEN POHJAPIIRROS

Nykytilanteen pohjapiirros vuodelta 1984. Rakennus muutettiin tuolloin Hatanpään sairaalan päivöastoksi. Taloon rakennettiin uudet wc-tilat, keittiö, kaksi toimitoa, kaksi ryhmähuonetta, sosiaalitalat ja päivähuone. Kaikkien sisätilojen pinnat ja pintakäsittelyt uusittiin.

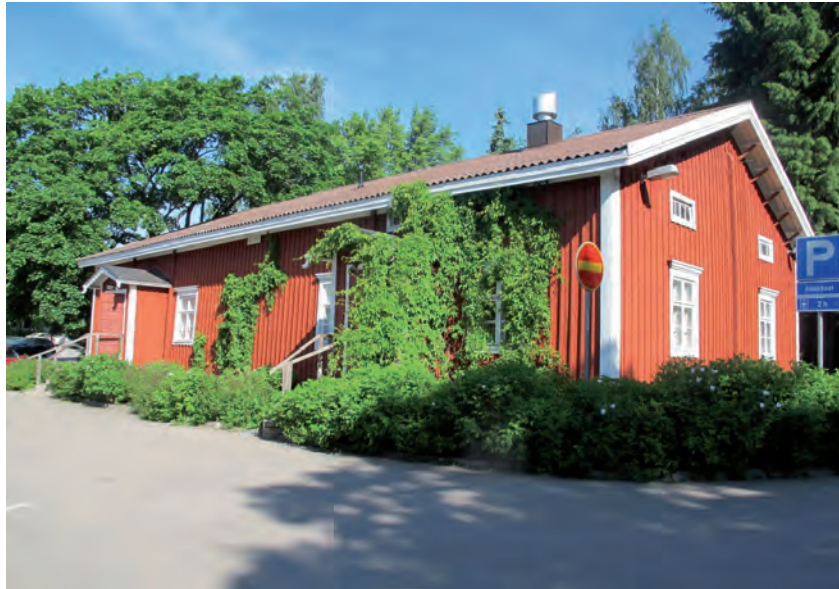
1

1. Pirttirakennus kaakosta kuvattuna.
2. Pirtin sisääntulopiha.
3. Pohjoinen julkisivu peittyä kasvillisuuteen.

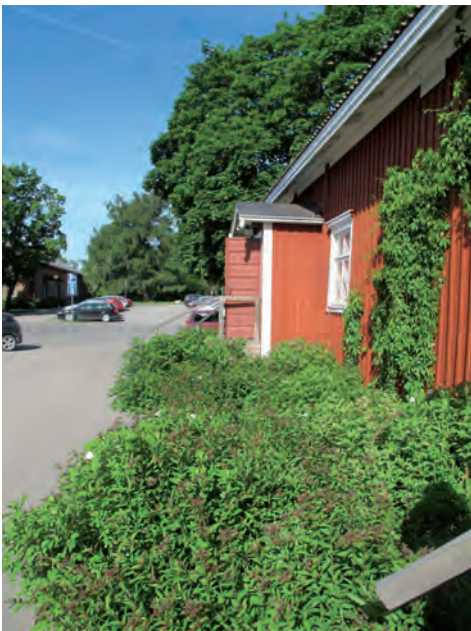
1

1. Pirtti kuvattuna idästä päin.
2. Pirtin ikkuna. On mahdollista, että ikkunat on uusittu 1900-luvun alkupuolella, sillä kulmarautatyypin viittaa 1900-luvun alussa käytettyihin kulmarautoihin.
3. Päätysten räystäät on tuettu vinotuilla tai ne on lisätty koristeeksi. Niitä ei ole esitetty alkuperäisissä julkisivupiirustuksissa. Hirsiväliseinien salvokset näkyvät julkisivuissa.
4. Pirtin itäpääty. Ullakkoikkunat on lisätty myöhemmin, sillä alkuperäisissä julkisivupiirustuksissa niitä ei näy.

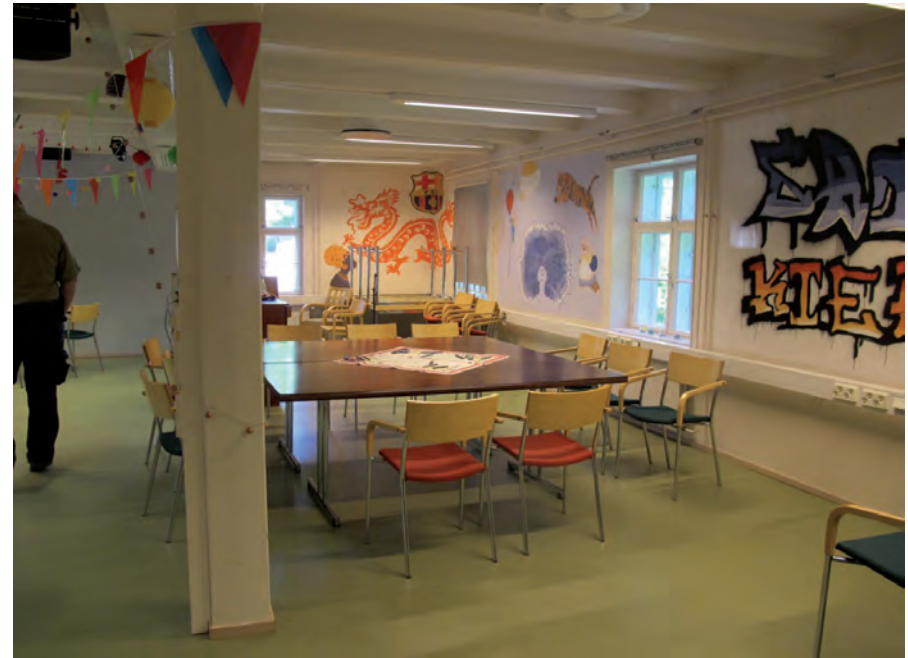
2

1. Päivähuone on nuorison käytössä.
2. Päivähuoneen katossa näkyvät alkuperäiset katto-kannattajat. Sähköasennukset on tehty pinta-asennuksena kouruihin.
3. Päivähuoneen valaisimet ovat loisteputkivalaisimia.
4. Keittiö ja sen takana oleva varastotila.

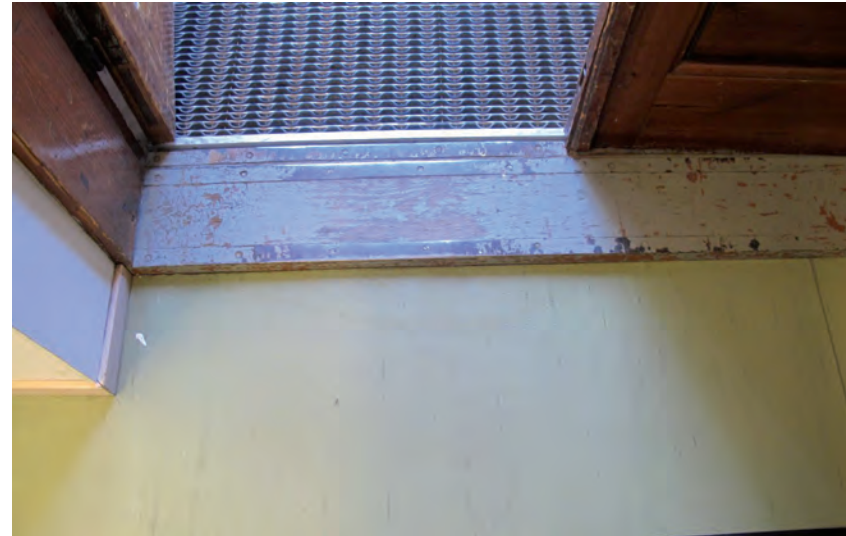
3

- 1. Pirtin eteinen.
- 2. Keittokomero.
- 3. Ulko-oven kulunut kynnys.
- 4. Tuulikaapin vanha peilipariovi 1930-luvulta.
- 5. Vanha peiliovi 1930-luvulta.
- 6. Uusi laakaovi.

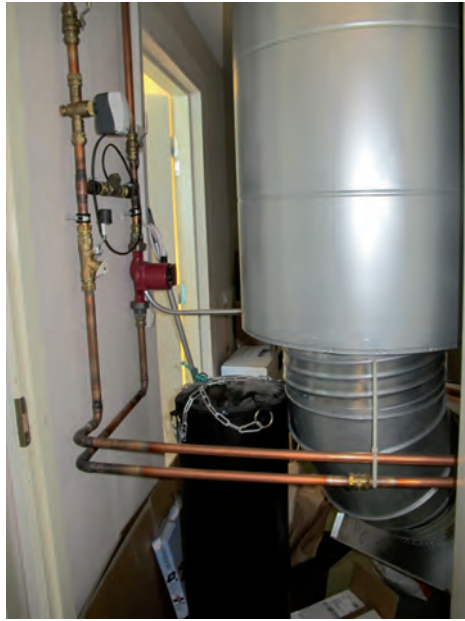
Pirtin iv-laite on sijoitettu komeroon.
