## LIELAHDEN PÄIVÄKOTI

RAKENNUSHISTORIALLINEN SELVITYS 6.7.2015

arkkitehtitoimisto  
LASSE KOSUNEN OY

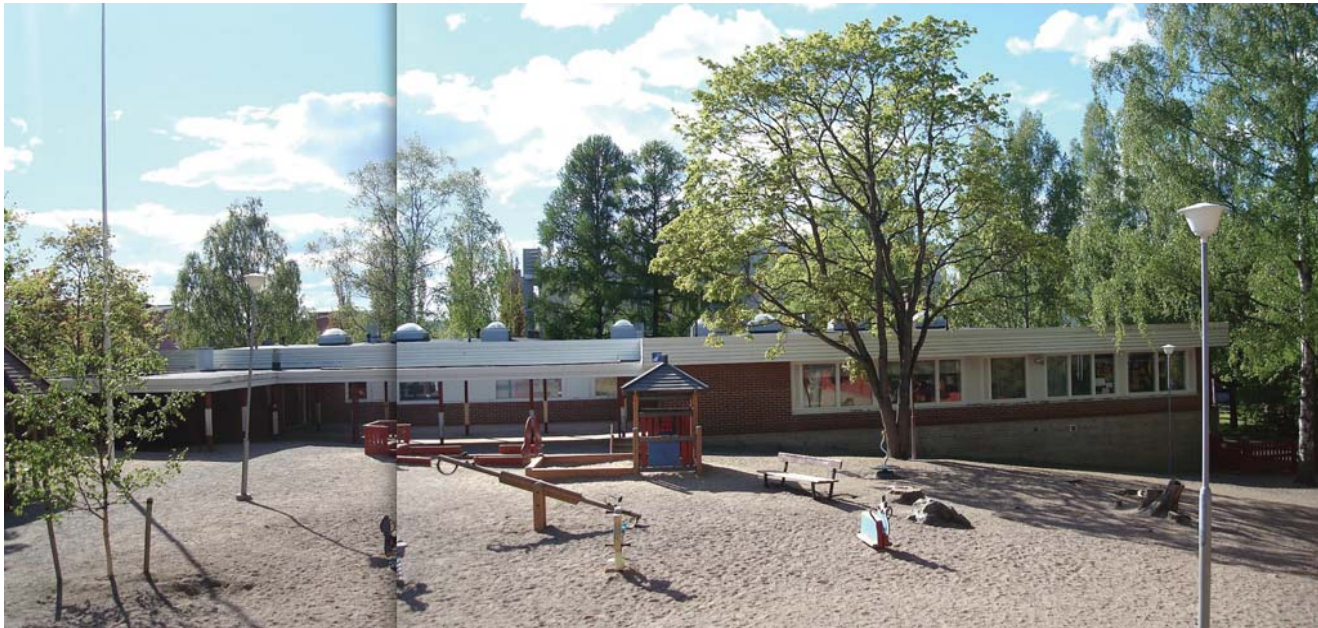
Kuva 7. Kuvayhdistelmä: leikkipiha tontin yläosassa ja itäjulkisivu.

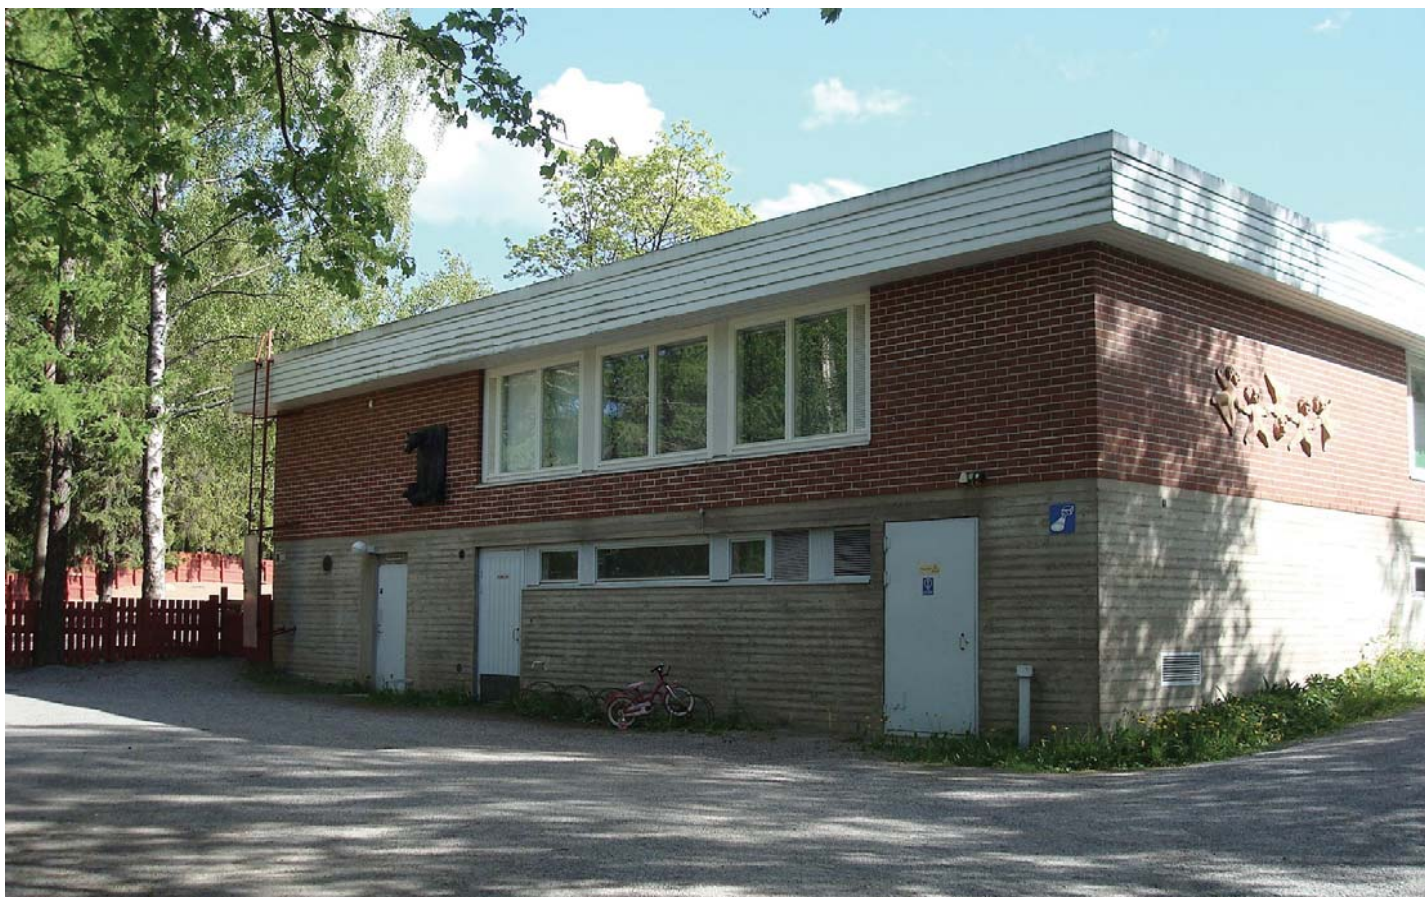
Kuva 8. Rakennuksen pohjoispääty ja huoltopiha.

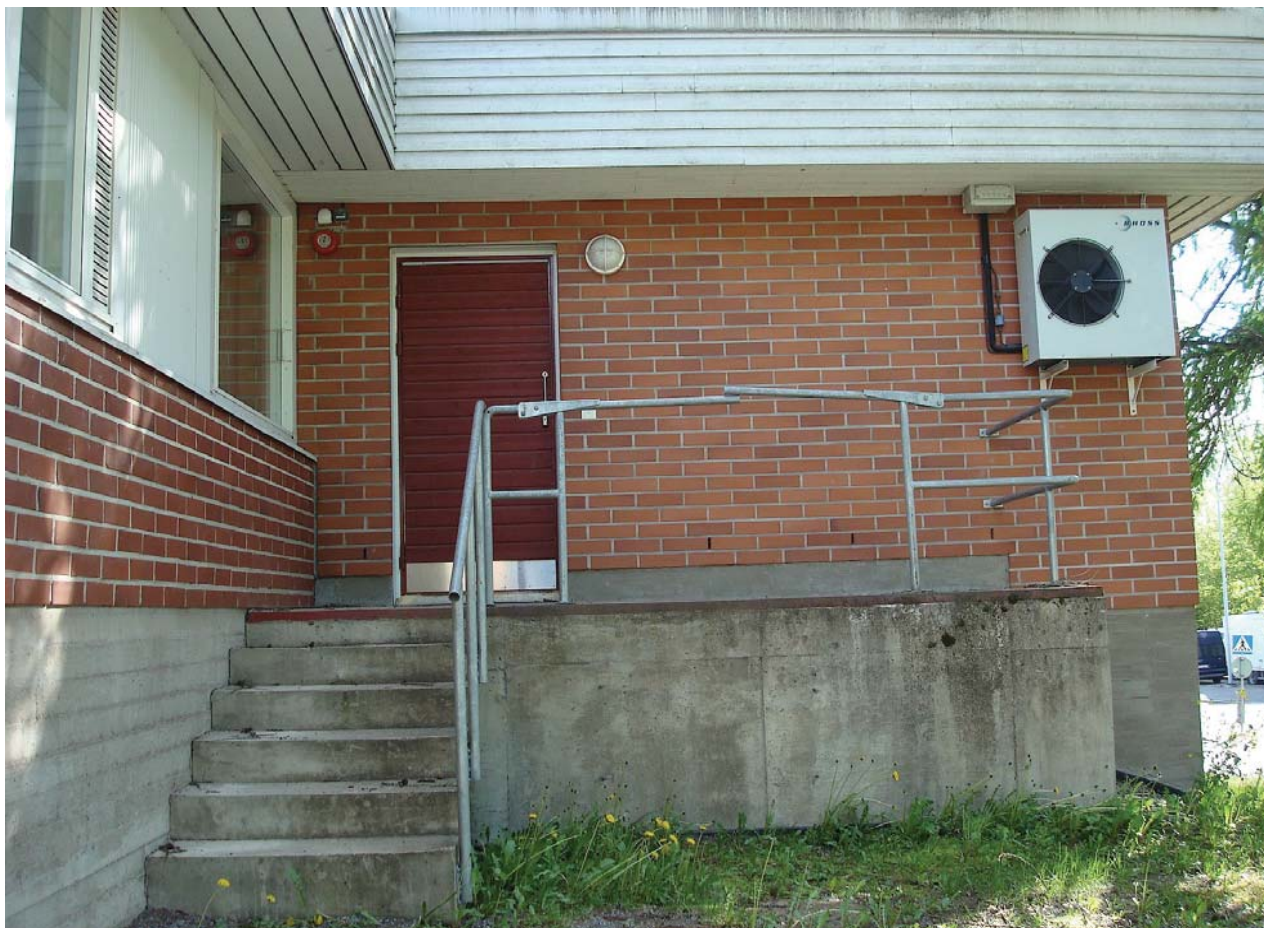
Kuva 11. Keittiön laajennus länsisivulla.  
Uusi muuraus poikkeaa sävyiltään alkuperäisestä ja oven vaakapanelointi vanhojen ovien pystyvuorauksesta.

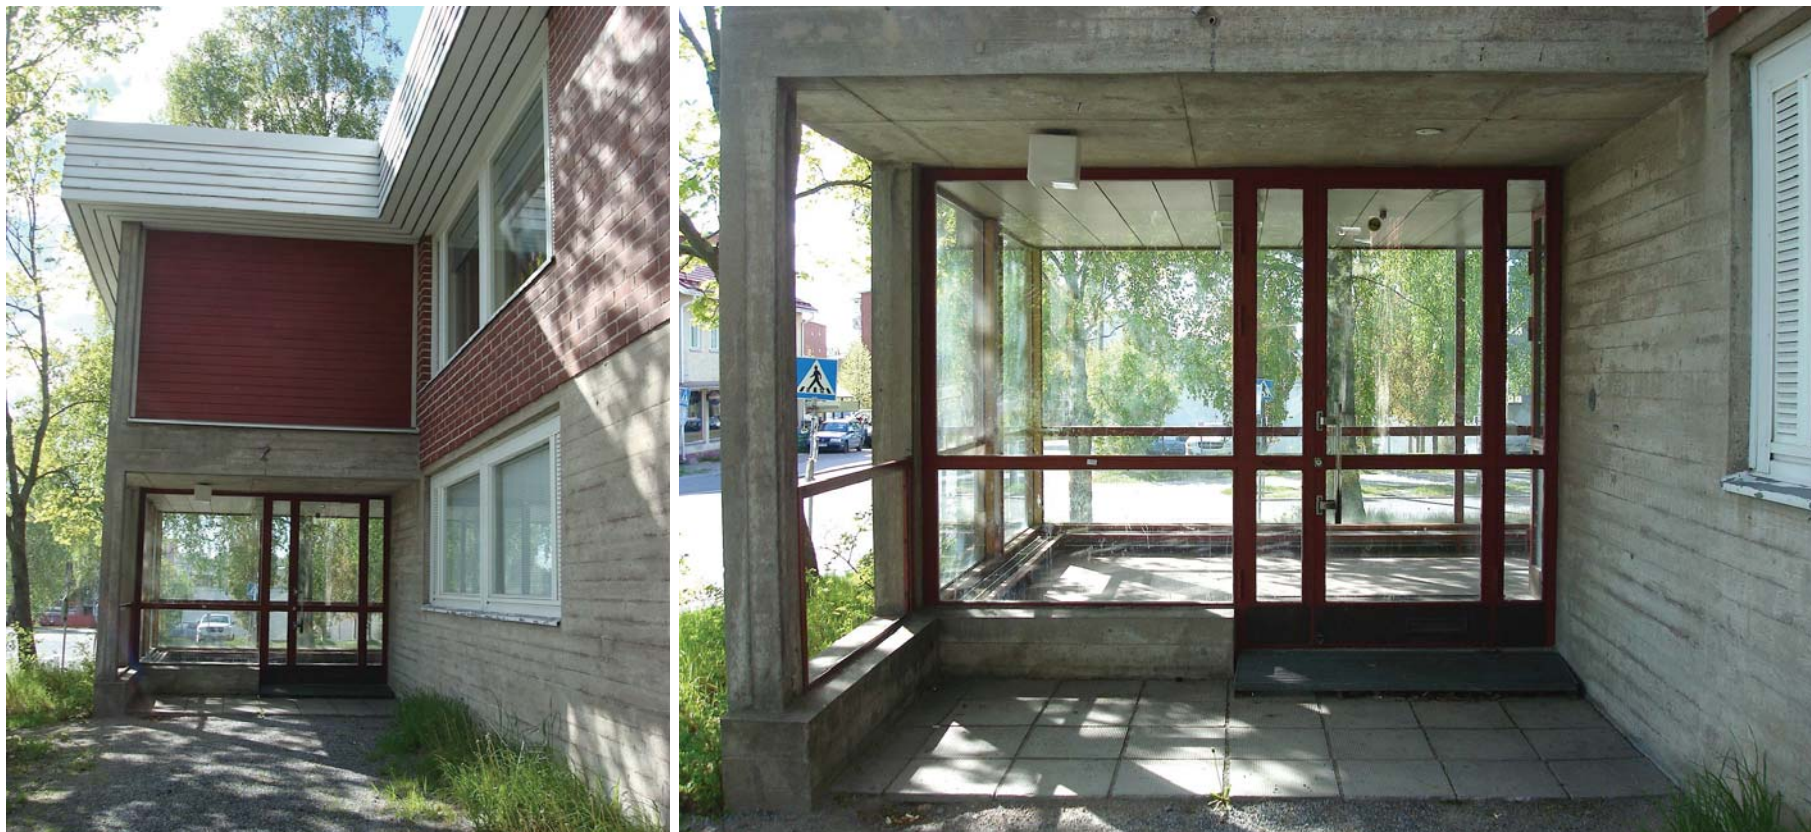
Kuvat 14 ja 15. Neuvolan sisäänkäynti ja sen yläpuolella makuuparveke, johon on laajennettu sisätiloja.

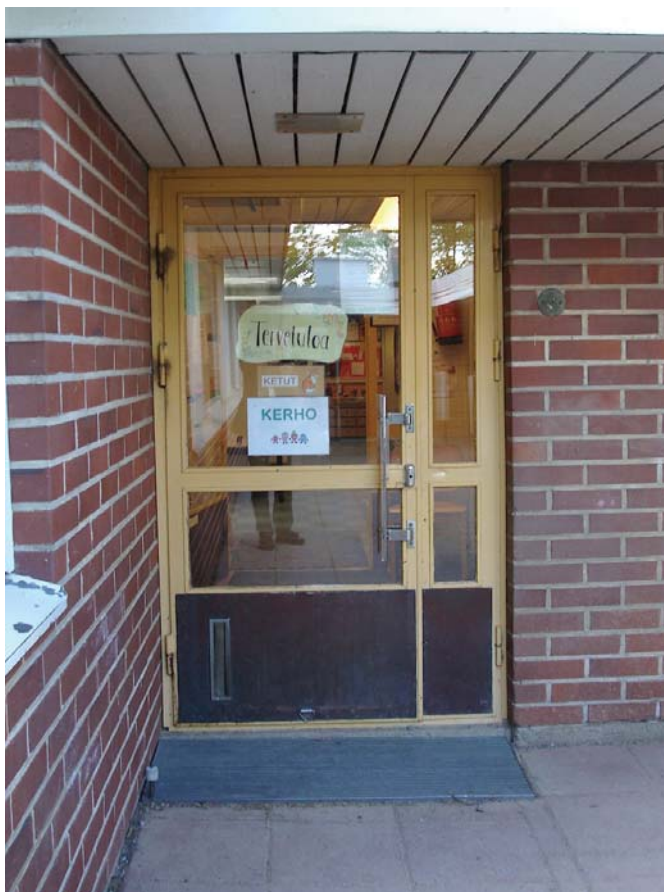
Kuva 17. Alkuperäinen teräslasiovi, myös helat ovat alkuperäisiä.

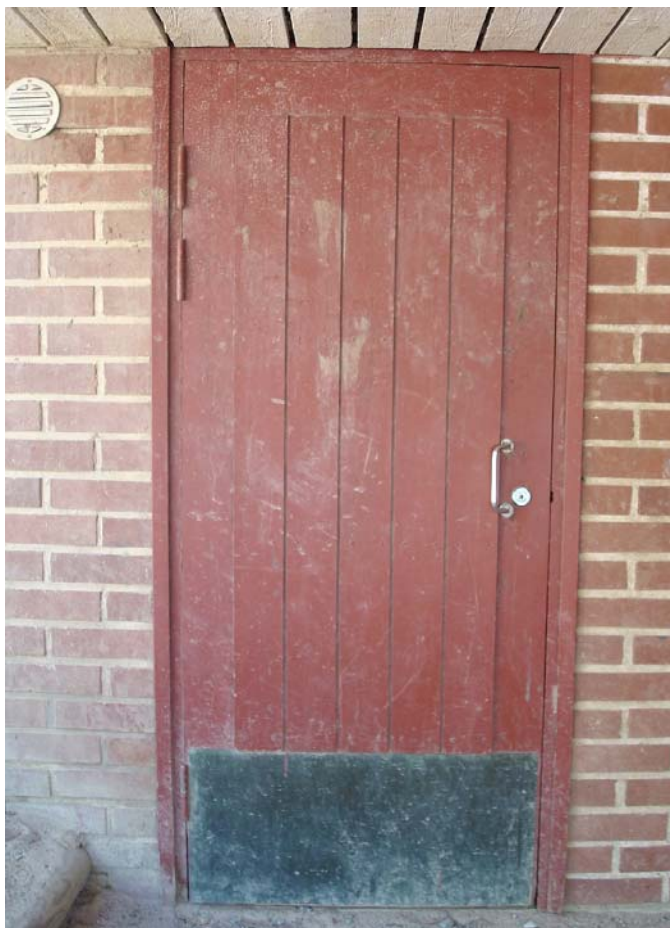
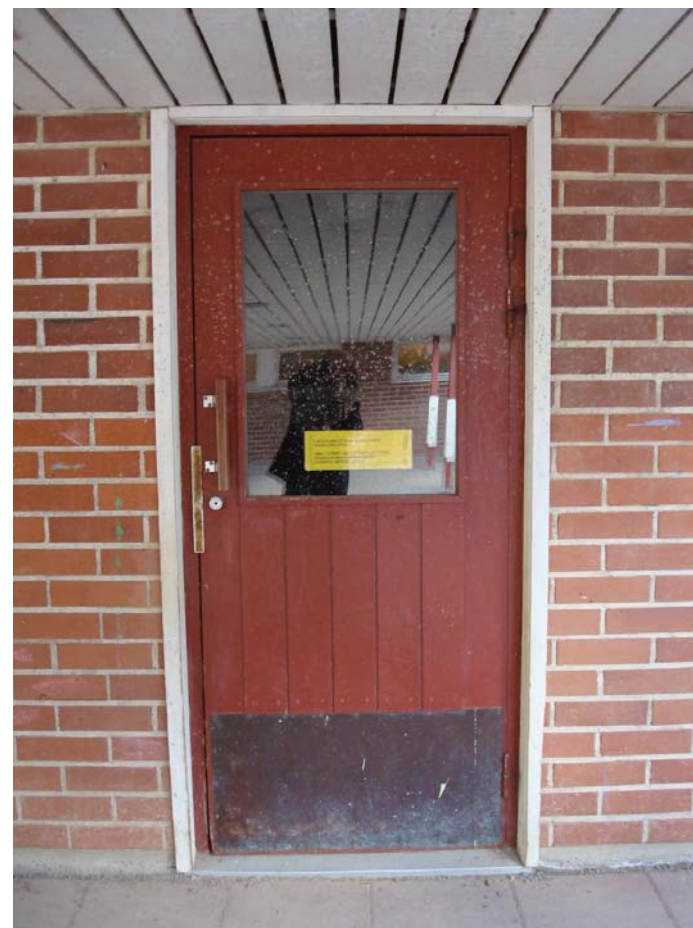
Rakennuksen ulkoikkunat ja ovet ovat pääosin alkuperäisiä ja niiden kunto on tyydyttävä. Pääsisäänkäyntien teräslasiovet ovat alkuperäisiä samoin pääosa puurakenteisista punaiseksi maalatuista ulko-ovista. Asiakirjoista käy kuitenkin ilmi, että ulko-ovet ovat olleet alkuperäisissä suunnitelmissa kuultokäsiteltyjä mäntyovia. Kuultokäsiteltyjä ovia ei kuitenkaan nykyisin ole. Teräsovia on maalattu myöhemmin eikä niiden alkuperäinen sävy ole tiedossa.

Kuvat 18 ja 19. Alkuperäisiä paneliovia, jotka suunnitelmissa on kuvattu lakatuiksi. Tähän viittaa myös potkupellin kupari, jota on käytetty ajalle tyypillisesti juuri kuultokäsiteltyjen ovien kanssa.

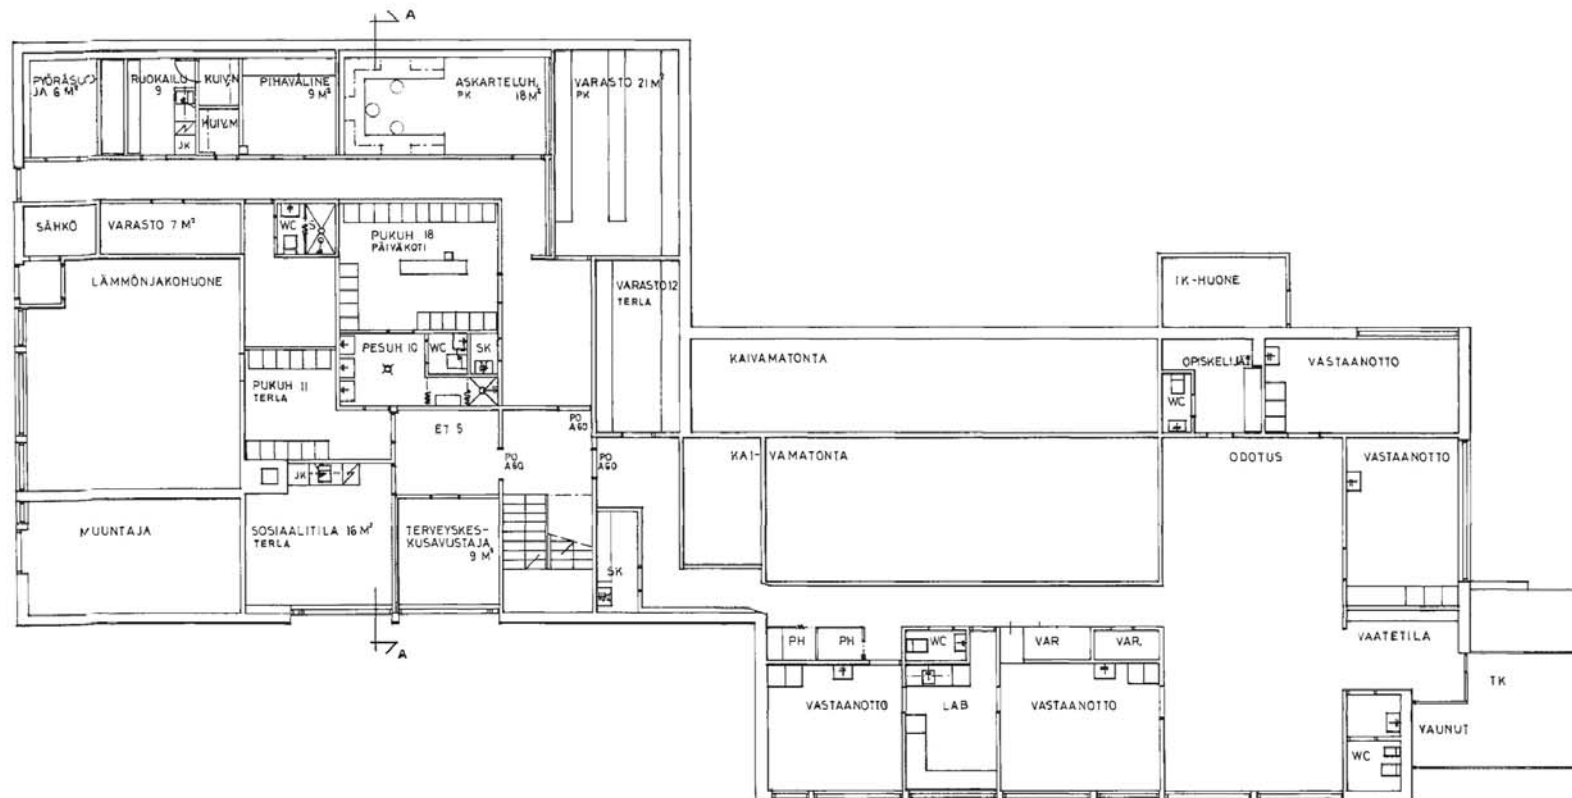
Kuva 20. Nykytilanne pohjakerros

Rakennuksen pohjakerroksessa on todettu vesivahingon seurauksena kosteusvaurioita. Neuvolatila on muuttanut uuteen Lielähti-keskukseen eikä neuvolatilat ole tällä hetkellä enää käytössä. Tilojen käyttöönotto edellyttää rakenteellisia korjaustöitä.

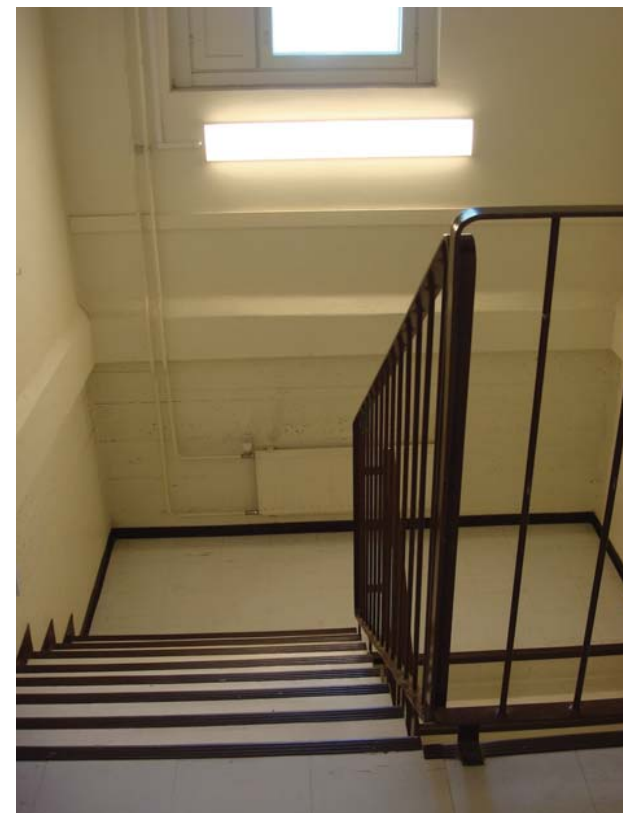
Kuva 25. Jälkeenpäin rakennettu pohjakerrokseen johtava porrashuone.

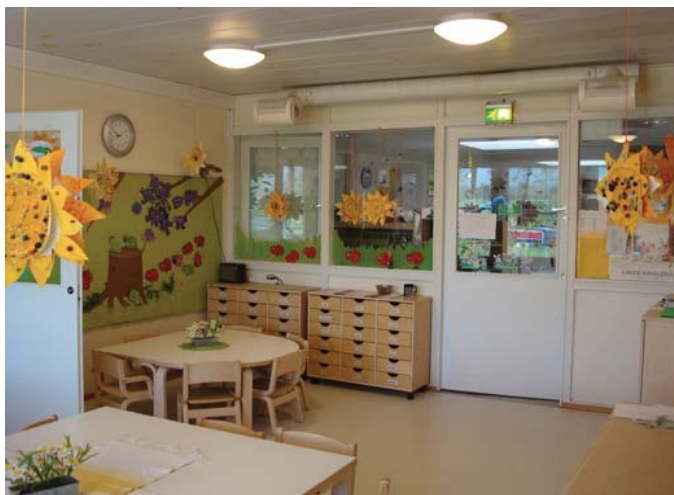
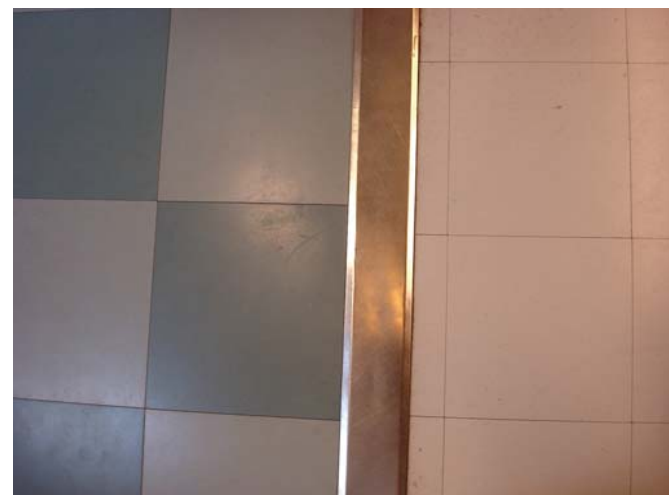
Kuvat 28-29. Pienten lasten osasto, uudempaa Hovi-laattaa ja alkuperäistä vinyylasbestilaattaa

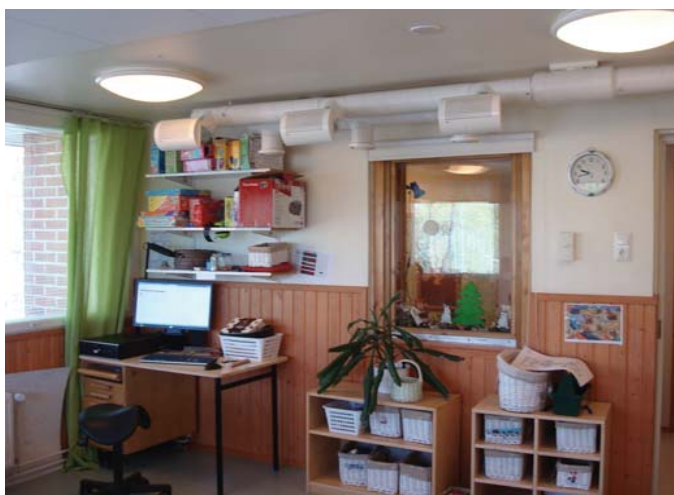
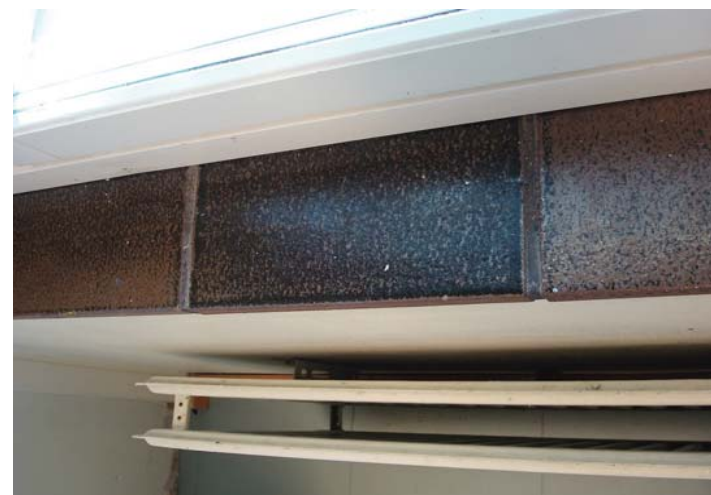
Kuvat 30-31. Parvekkeen laajennus, alkuperäinen ikkunapenkin laatoitus ja lämmityspatteri
