Kuntotarkastus RS³

Jankan maatalan päärakennus

Päärtinkatu 2A, 33560 Tampere

Tarkastuspäivä 17.12.2014

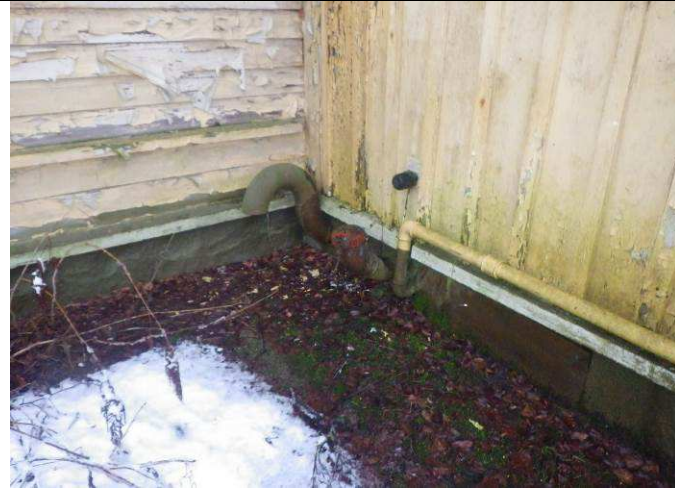
1. Sokkeleissa ja seinien alaosissa näkyy kosteuden aiheuttamia jälkiä / vaurioita

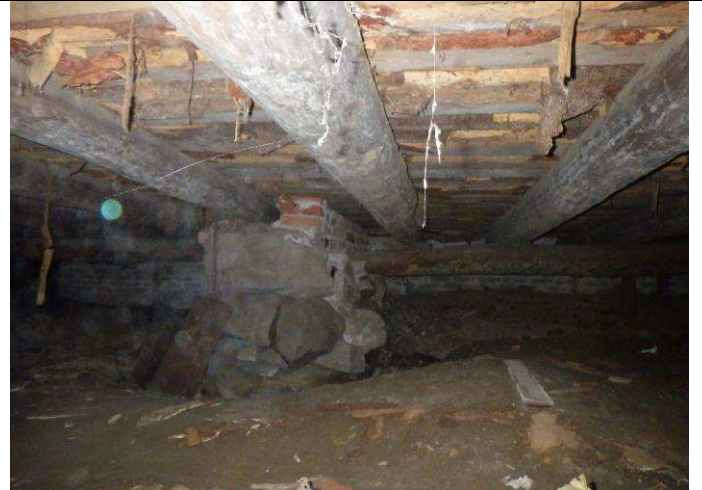
2. Rossipohjaa, aluslaudoissa näkyy kuoriaisten tekemiä jälkiä

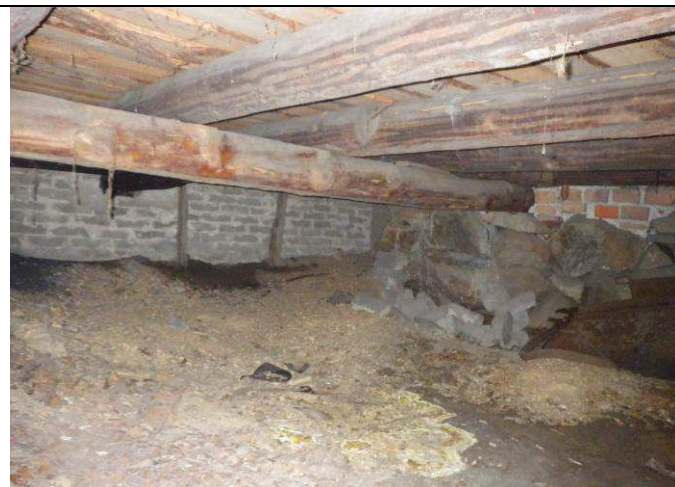
3. Rossipohjaa

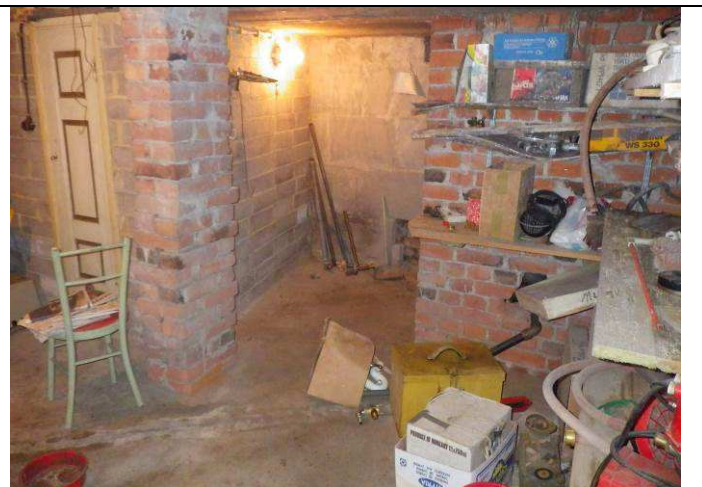
4. Kellaritilaa

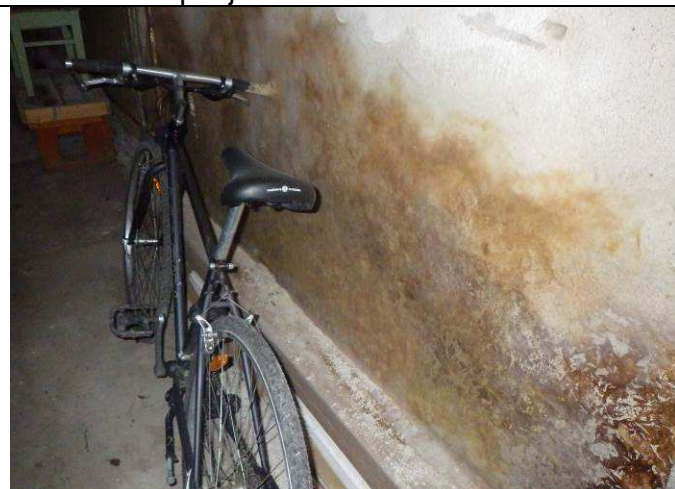
RISIKHAVAINNOT ⓘ	<ul style="list-style-type: none"> Kellarin autotallin ja puuvaraston seinissä sekä kellarin ja 1.kerroksen välipohjan alapinnassa on näkyvää home/mikrobikasvustoa Kellarin pakastinhuoneessa on sisäpuolelta koolattuja ja ilmeisesti lämmöneristettyjä seiniä, jotka on luokiteltu riskirakenteiksi Asuntokaupan kuntotarkastuksen suoritusohjeessa niissä herkästi esiintyvien kosteusvaurioiden takia.
TOIMENPIDESUOSITUS	<ul style="list-style-type: none"> Rakennuksen vierellä kasvavan kasvillisuuden poistaminen Rakennuksen vierustojen auki kaivaminen, patolevyjen, salaojituksen, ulkopuolisten kapillaarikatkojen ja lämmöneristeiden asentaminen kauttaaltaan Maanpinnan kallistusten lisääminen rakennuksesta pois päin

5. Homekasvustoa kellarin autotallin seinässä

- Tuulettuva alapohja tulee tarkastaa kauttaaltaan kun tilaan on järjestetty riittävän suuri kulkuaukko
- Kellarin laajamittaiset home- ja kosteusvauriokorjaukset erillisen korjaussuunnitelman mukaisesti

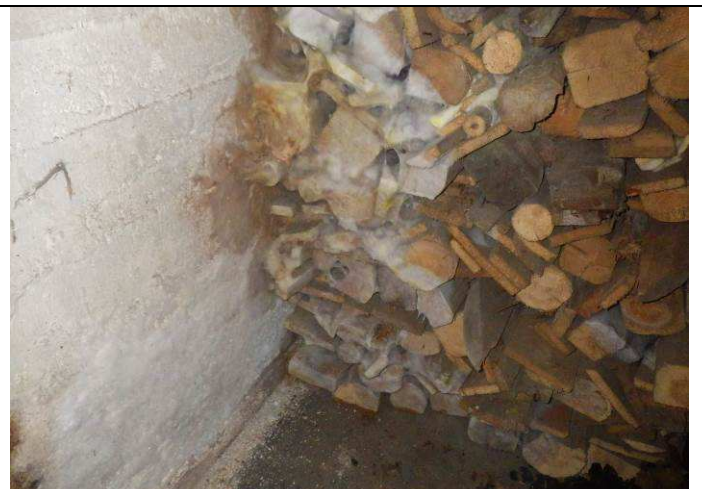
6. Homekasvustoa polttoainevaraston seinässä

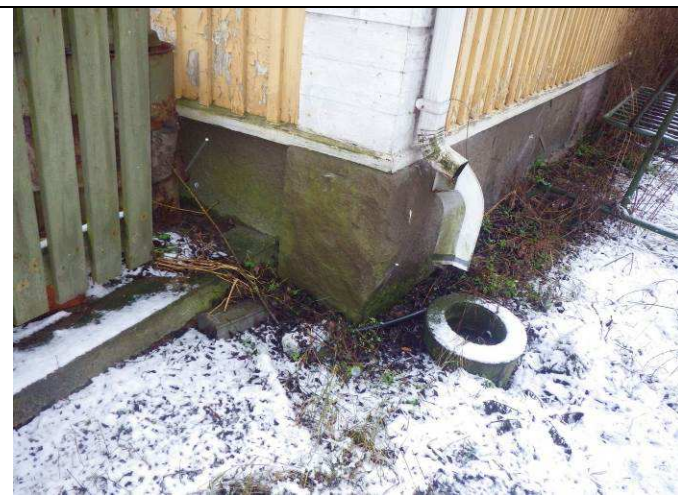
HAVAINNOT	<ul style="list-style-type: none"> • Kattovesiä on johdettu nurkilla betoniin rännikaivoihin ja niistä poistoputkilla edelleen pois rakennuksen välittömästä läheisyydestä. Räystäskourujen kuntoa ei päästy tarkastelemaan tarkemmin. • Sadevesien poistojärjestelmien tekninen käyttöikä on noin 25 vuotta, joten ne ovat ylittäneet teknisen käyttöikänsä ja niiden uusiminen on suositeltavaa • Salaojituksia ei ole saadun tiedon mukaan asennettu. Salaojituksen puuttuminen aiheuttaa runsasta kosteusrasitusta kellarin rakenteisiin.
TOIMENPIDESUOSITUS	<ul style="list-style-type: none"> • Sadevesien poistojärjestelmän uusiminen / kunnostaminen • Salaojituksen asentaminen

7. Sadevesien poisohjausta

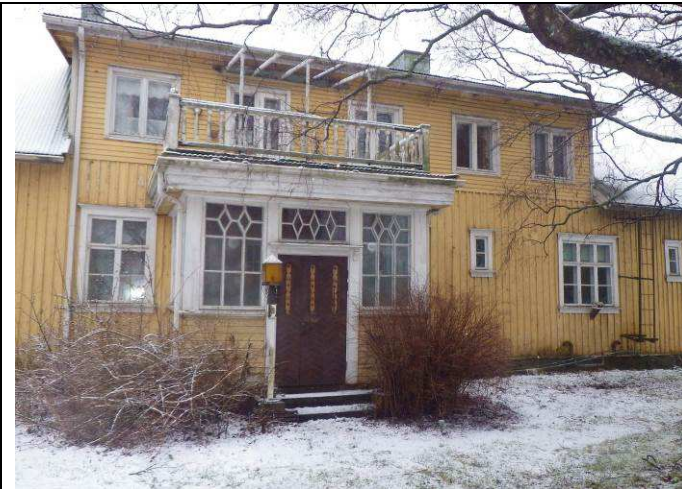
9. Julkisivua

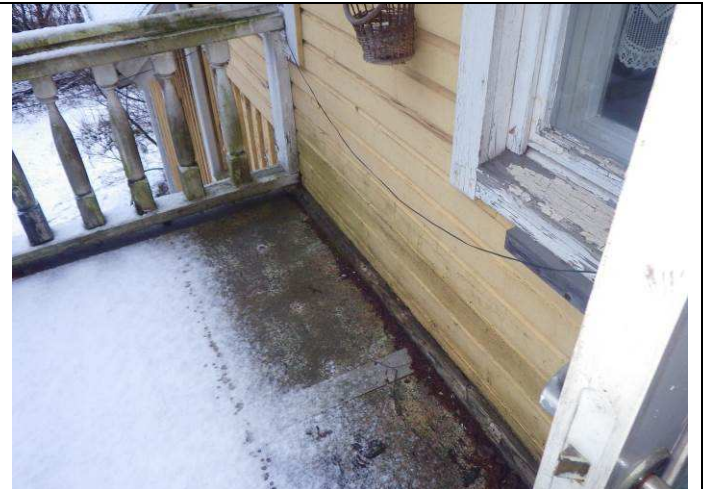
10. Parvekkeen kosteusvaurioita

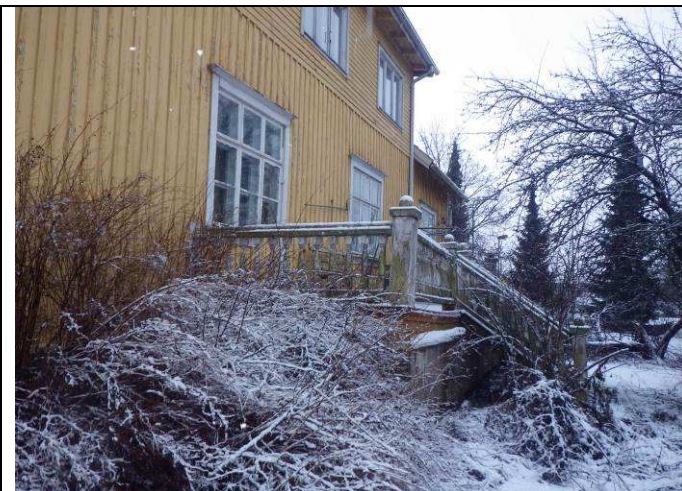
11. Takaterassi on lahovaurioitunut

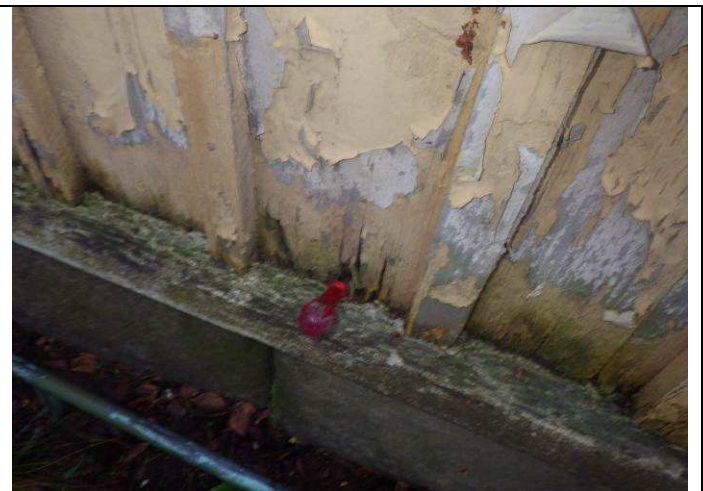
12. Ulkoseinien alaosissa havaittiin kosteus- ja lahovaurioita

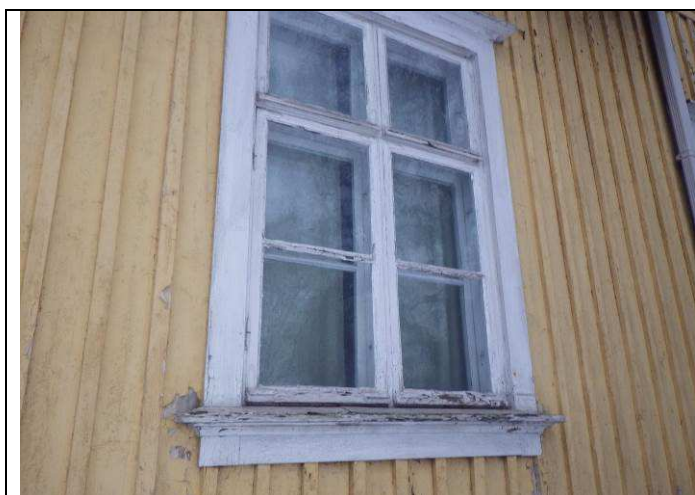
HAVAINNOT	<ul style="list-style-type: none"> Ikkunat ovat vanhoja ja epätiivitä 2 –lasisia puuikkunoita, arviolta 1950-luvulta. Puiset ulko-ovet ovat arviolta 1950 – 70 luvulta. Puuikkunoiden ja ovien tekninen käyttöikä on noin 40 – 50 vuotta, joten ne ovat teknisen käyttöikänsä päässä. Ikkunoissa ja ovissa on huolto / kunnostustarve
TOIMENPIDESUOSITUS	<ul style="list-style-type: none"> Teknisen käyttöiän ylittäneiden ikkunoiden ja ulko-ovien uusiminen / kunnostaminen

13. Ikkunoissa kunnostus / uusimistarve

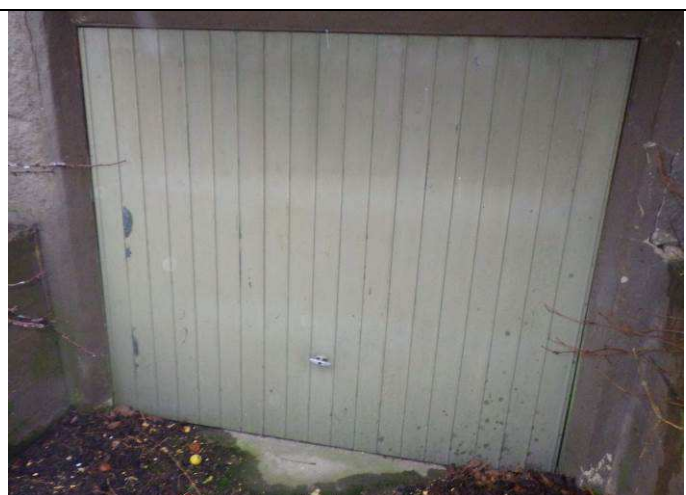
14. Autoluiskan ovi

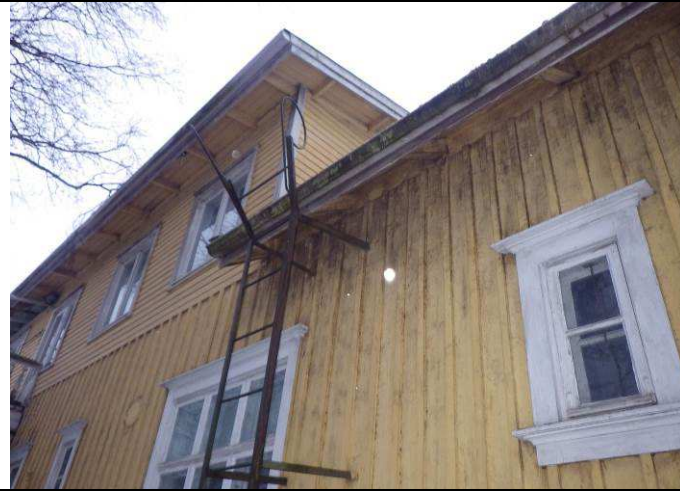
15. Räystäsrakennetta, talotikkaan kiinnitys näyttää huteralta

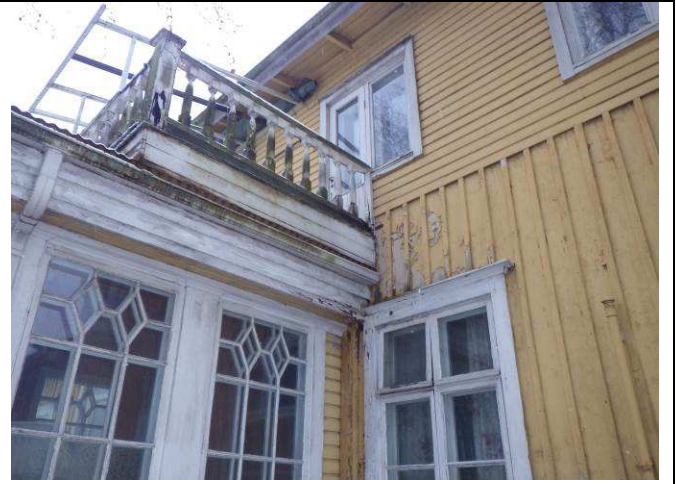
16. Kosteusjälkiä vuotaneen parvekkeen alapuolisissa rakenteissa

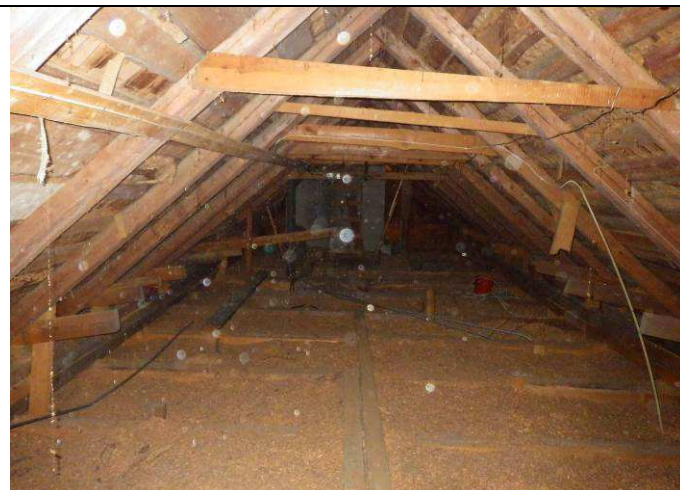
17. Yläpohjatilaa

TOIMENPIDESUOSITUS	<ul style="list-style-type: none"> Harjatuuletuksen lisääminen rakennuksen päätyihin Antenniputken tiivistäminen

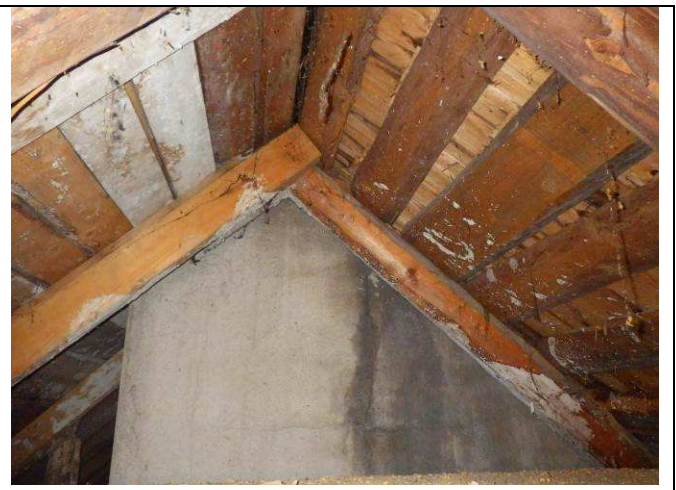
18. Piipun läpiviientä

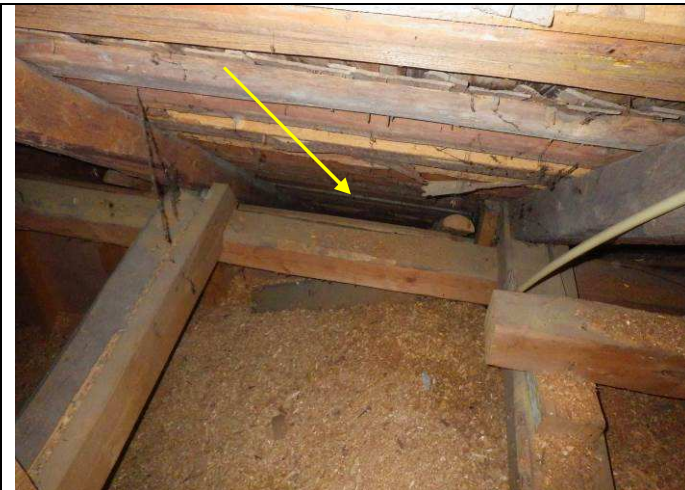
19. Tuuletusrakoa purueristyksen ja vesikatteen aluslaudoituksen välissä

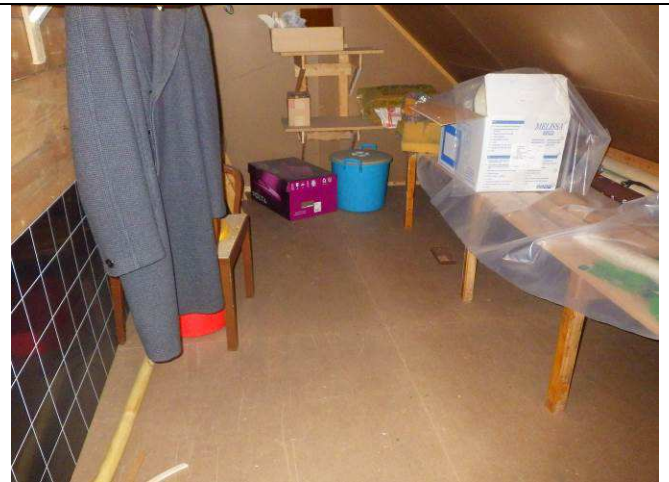
20. Sivuvinttiä

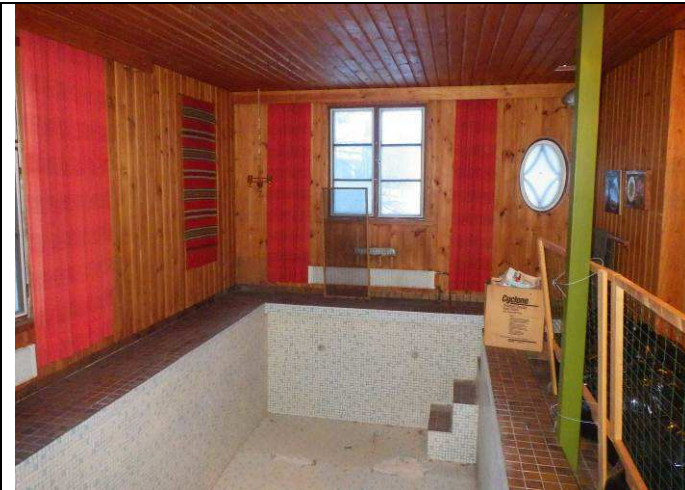
21. Uima-allasta

TOIMENPIDESUOSITUS	<ul style="list-style-type: none"> Tilojen peruskorjaus erillisen suunnitelman mukaisesti, uima-altaan kunnan tarkempi tutkiminen

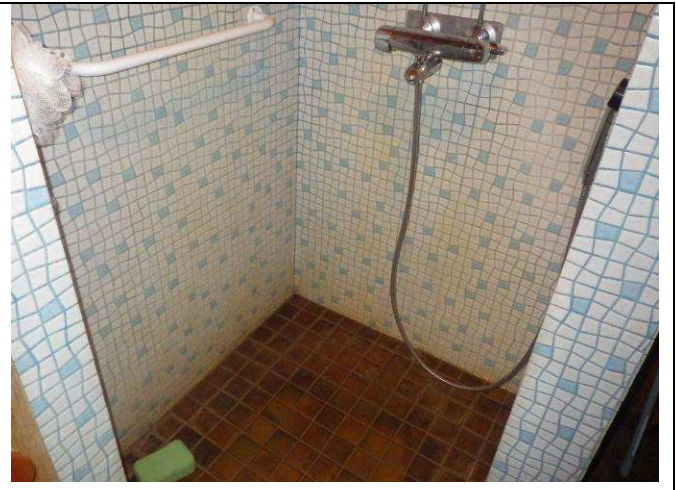
22. Allasosaston suihkunurkkausta

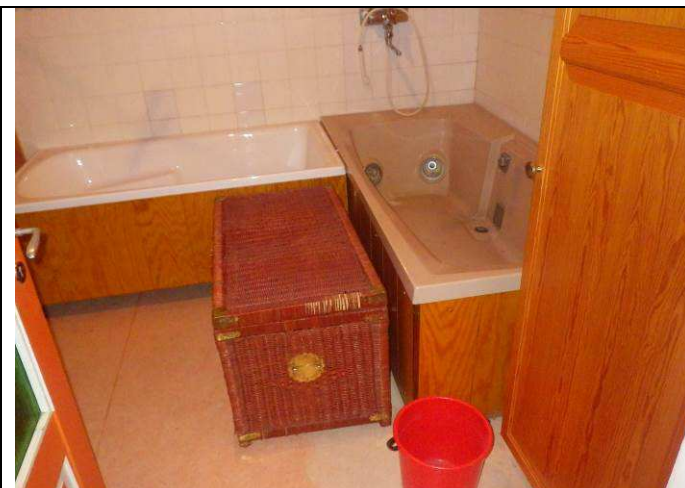
23. Alakerran pesutilaa

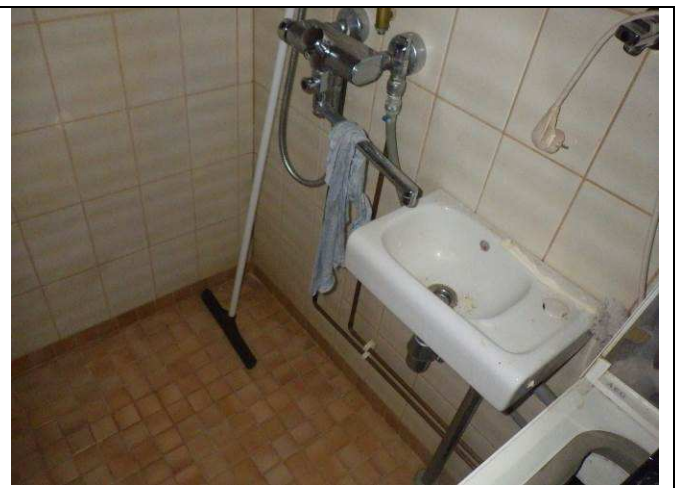
24. Yläkerran pesuhuonetta

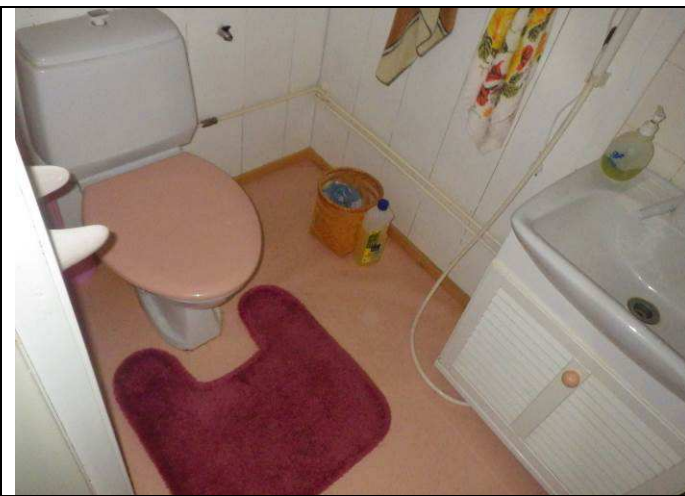
25. Yläkerran wc:ssä on ollut saadun tiedon mukaan vesivuoto

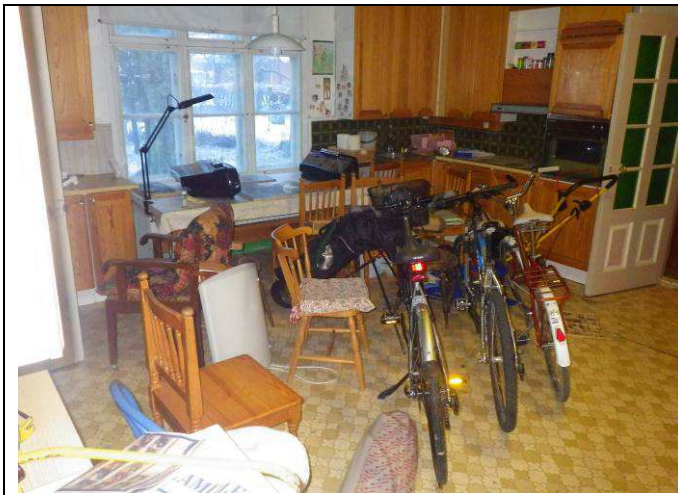
27. Alakerran keittiötä

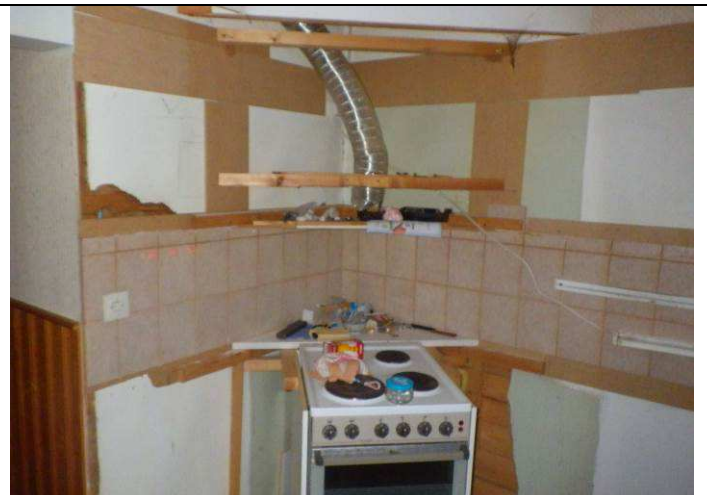
28. Yläkerran asunnon keittiötä on osin purettu

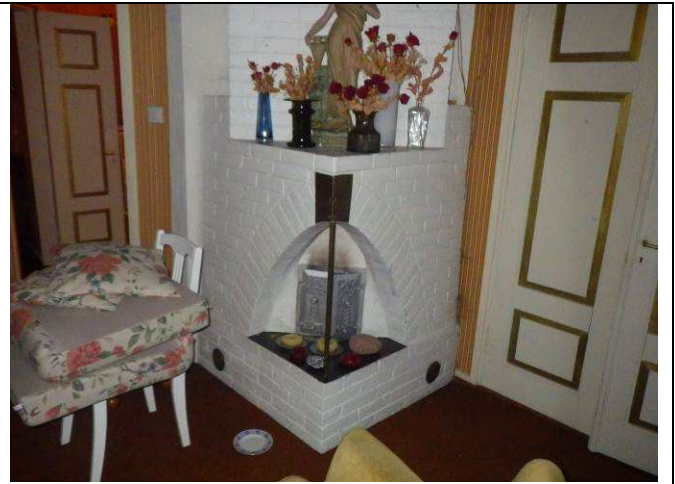
30. Takkaa

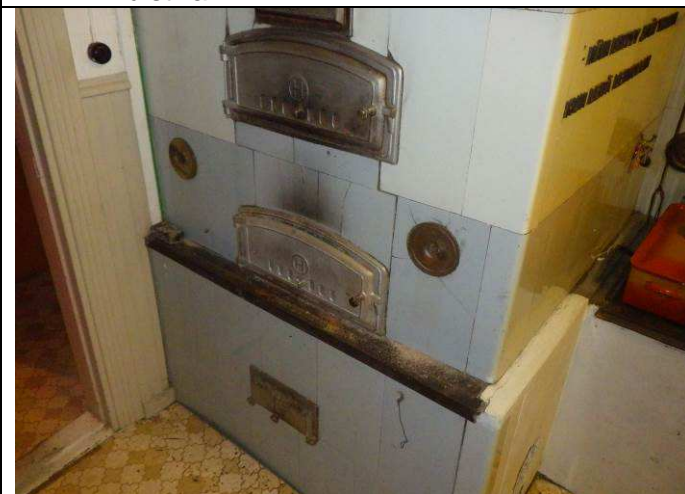
31. Keittiön leivinuunia

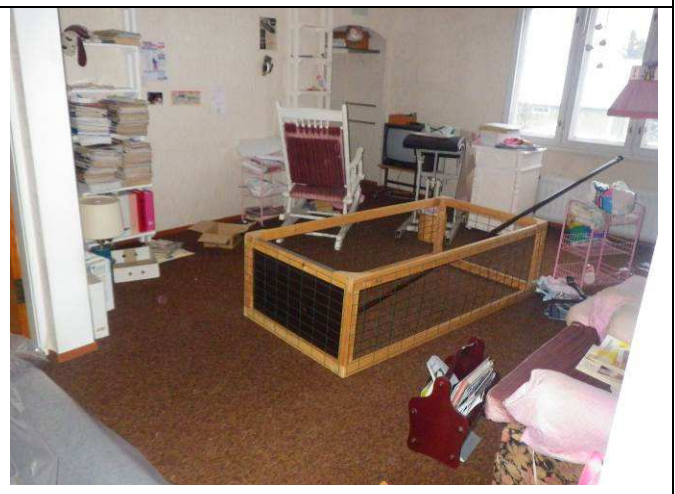
32. Yläkerran asuintiloja

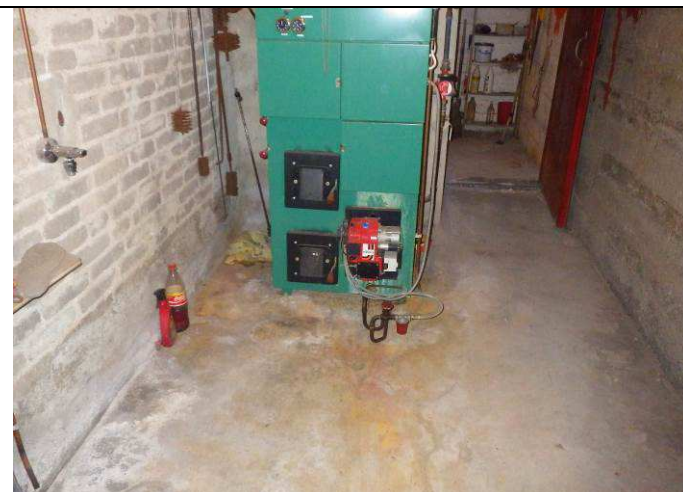
33. Keskuslämmityskattilaa kellarissa

TOIMENPIDESUOSITUS	<ul style="list-style-type: none"> • Öljylämmitysjärjestelmän ja lämmönjakelujärjestelmän kunnon tutkiminen alan ammattilaisen toimesta, varautuminen lämmitysjärjestelmän osien uusimiseen • Öljysäiliön huolto ja tarkastuttaminen

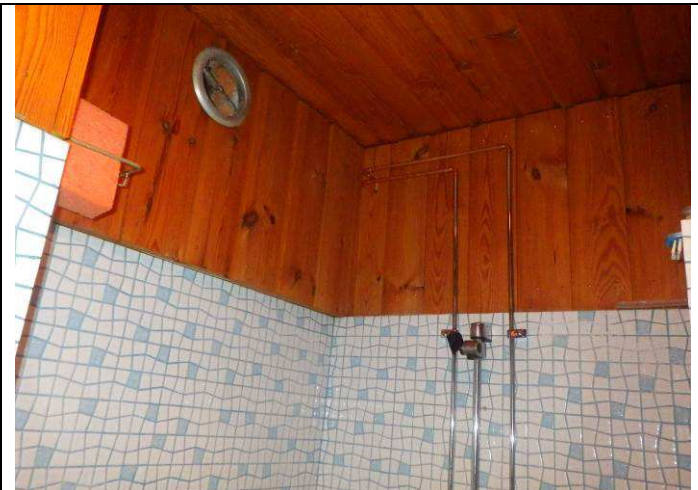
35. Allasosaston suihkun ilmanvaihtoa

TOIMENPIDESUOSITUS	<ul style="list-style-type: none"> Rakennuksen ilmanvaihdon tehostaminen/uusiminen erillisen ilmanvaihtosuunnitelman mukaisesti

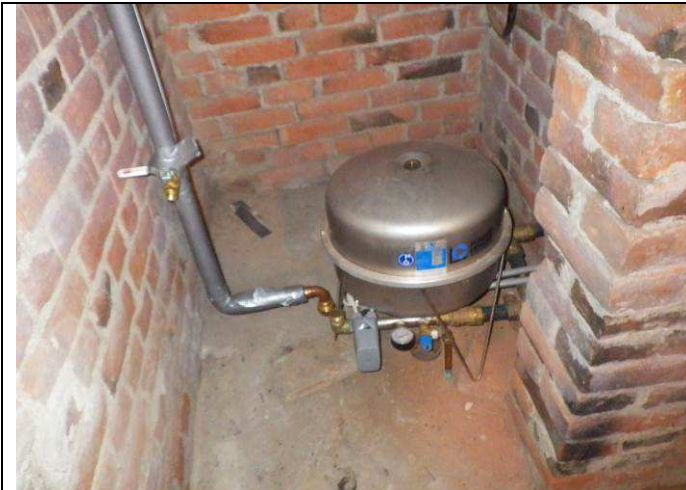
36. Käyttövesijärjestelmän putkistoa ja laitteistoa

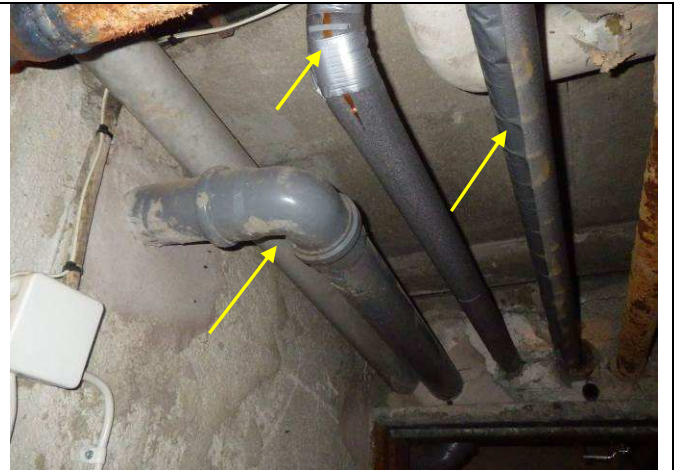
37. Käyttövesijohtoja ja viemäreitä on uusittu

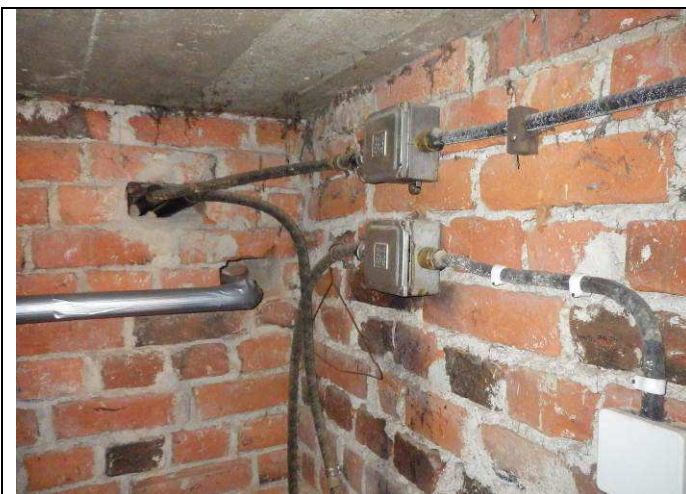
HAVAINNOT	<ul style="list-style-type: none"> • Kellarin osalla sähköjärjestelmät ovat ikääntyneitä ja saadun tiedon mukaan osin viallisia • Asuinkerroksissa sähköjärjestelmiä on uusittu/lisätty ilmeisesti 1970-luvulla, osa on vanhempia. Sähköjärjestelmien toimintaa ei testattu tarkastuksen aikana. Sähköjärjestelmien tekninen käyttöikä on noin 40 - 50 vuotta, joten niiden uusimiseen tulee varautua.
TOIMENPIDESUOSITUS	<ul style="list-style-type: none"> • Sähköjärjestelmän tarkastaminen sähköalan ammattilaisen toimesta ja varautuminen uusimiseen • Kellarikerroksen ikääntyneet ja vialliset sähköjärjestelmät tulee uusia

38. Kellarin ikääntyneitä sähköjä

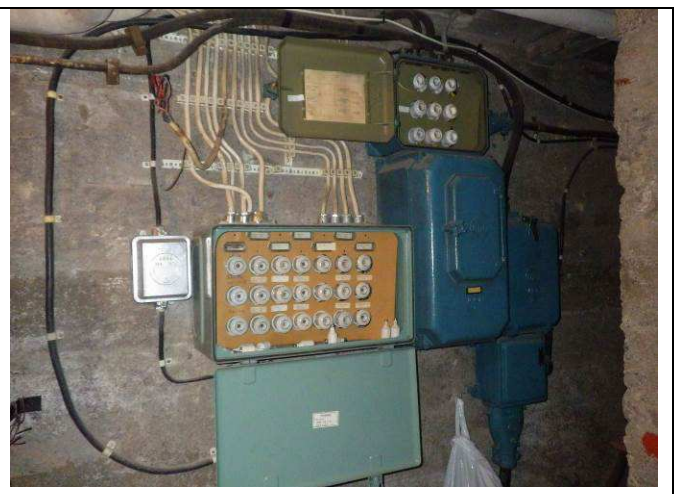
39. Sulakkeita kellarissa
