**PUIDEN KUNTOARVIO 16.8.2017****Jankan tila**

## Jankan tila ak 8646 säilytettävä puusto

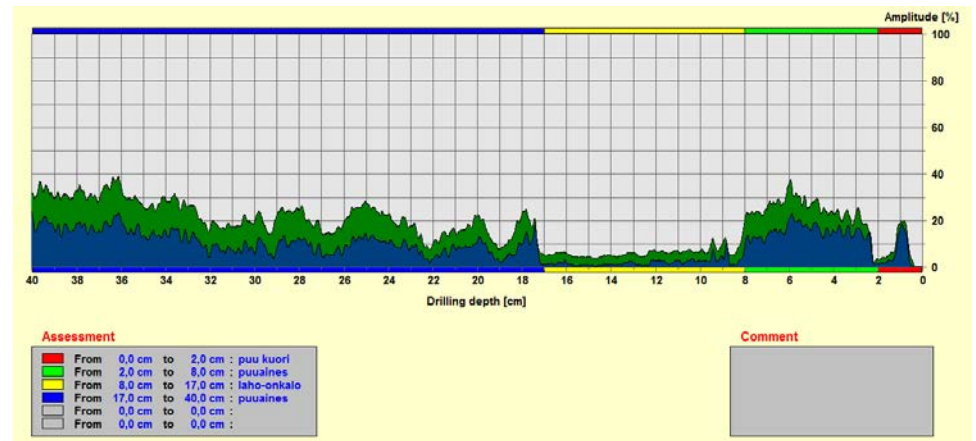
Koivu 16, poraus tyveltä idän puoli

Latvus hyväkuntoinen, pieniä kuivia oksia. Isoja oksanpoistoja. Osa pienemmistä oksanpoistoista hyvin kylestynyt. Pakurikäpää n. 2 m itä. Kasvusyvyys hyvä.

Puun tyvellä on n. yhdeksän cm:n laho-onkalo (kuva alla). Noin kahden metrin korkeudella myös idän puolelta porattaessa puussa on muutaman sentin levyinen laho-onkalo.

Mahdolliset rakentamisesta aiheutuvat kasvuolosuhteiden muutokset voivat heikentää puun kuntoa nopeastikin. Koivu puulajina vastustaa huonosti lahon etenemistä, mutta tässä on yksilöllisiä eroja.

*Toimenpiteet: tarkkailtava, uusintatutkimus 5 vuoden kuluttua tai aiemmin mikäli puun kunto heikkenee*
