SISÄILMA- JA KOSTEUSTEKNISET TUTKIMUKSET SEKÄ RAKENTEELLISET JA TALOTEKNISET KUNTOTUTKIMUKSET

TUTKIMUSSELOSTUS

9.1.2018

Etelä-Hervannan koulu
Mekaniikanpolku 9
33720 Tampere

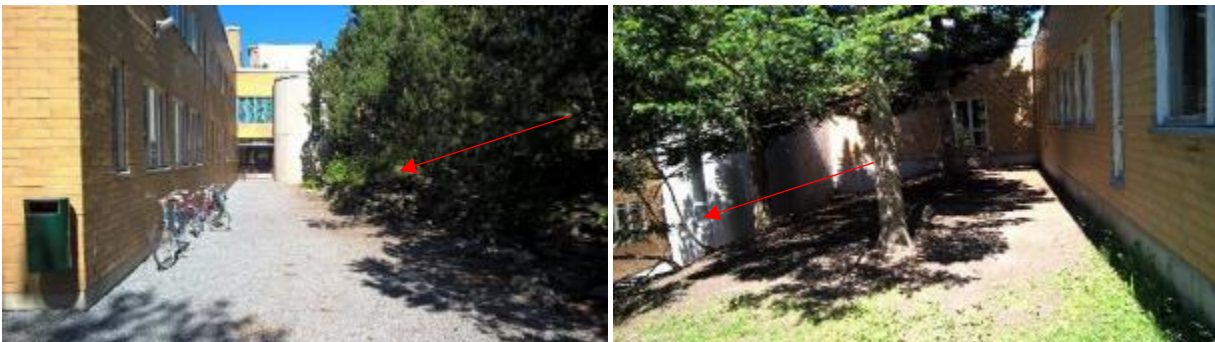
Kuvat 3 a ja b. Rakennuksen eteläpuolella maanpinta viettää osittain kohti rakennusta. Rinteen alla sijaitsevat alasteen alemman kerroksen luokat.

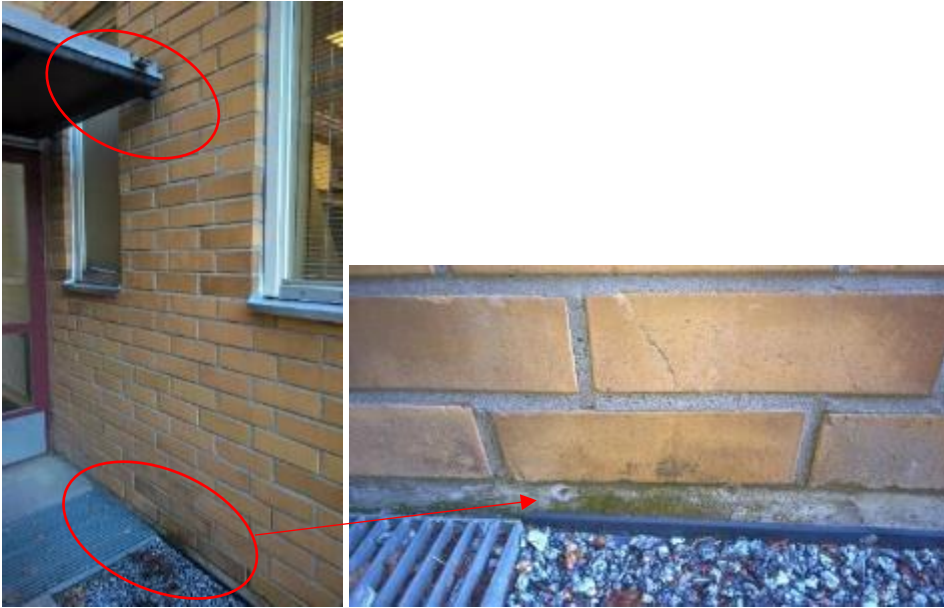
Kuvat 7 a ja b. Puutteellinen katoksen sadevedenohjaus on todennäköisesti yhtenä tekijänä luokan 1017 ulkoseinän merkittävimmissä kosteusvauriokohdassa.

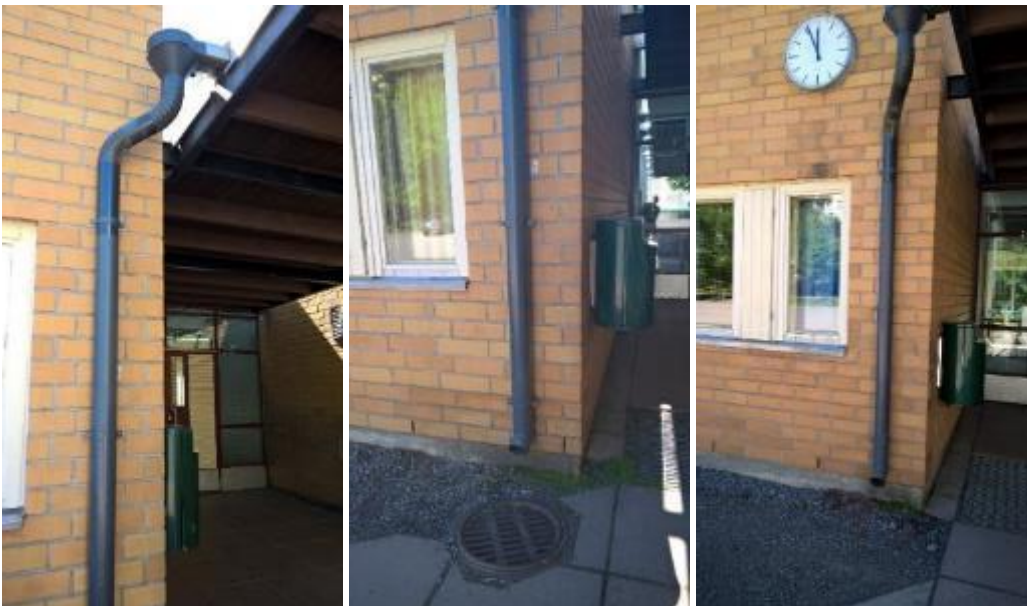
Kuvat 8 a-c. Katosten sadevedet on ohjattu syöksytorvea pitkin sadevesikaivoon (a ja b). Joissain kohdissa vesi on johdettu rakennuksen vierelle (c).

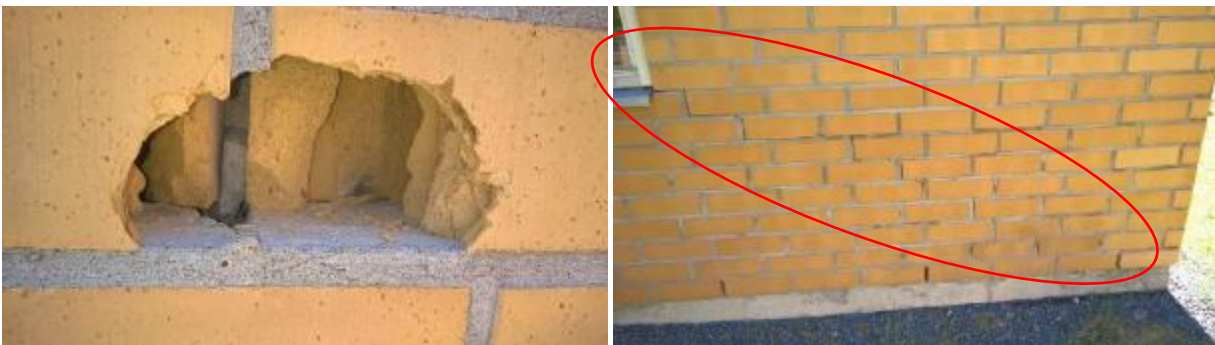
Kuvat 12 a ja b. Tiilistä lohjennut pala (a). Tiiliverhouksessa halkeamaa (b).

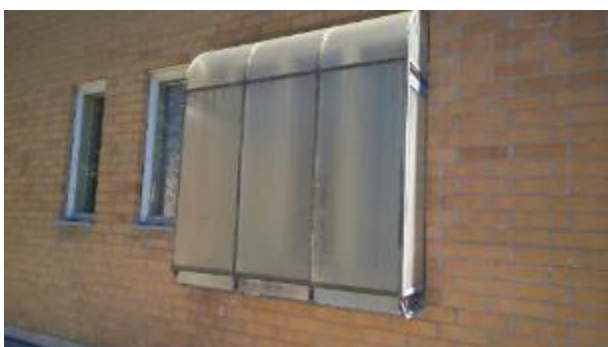
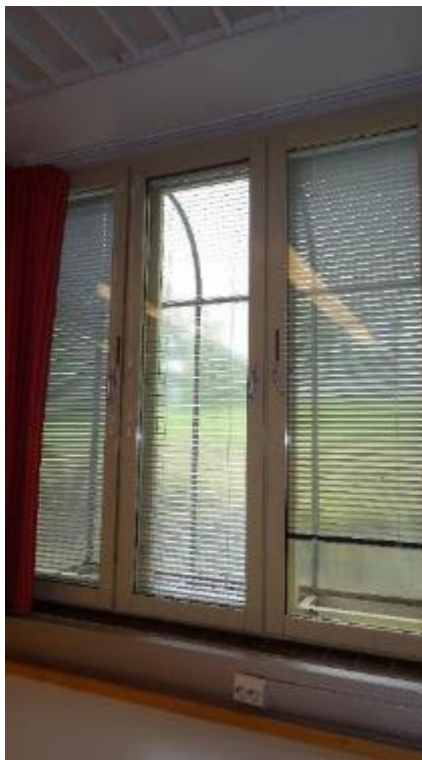
Kuvat 13 a ja b. Rakennuksessa havaittiin muutamassa kohdassa vanha kasvihuone tms. kiinnitetynä ikkunan eteen.

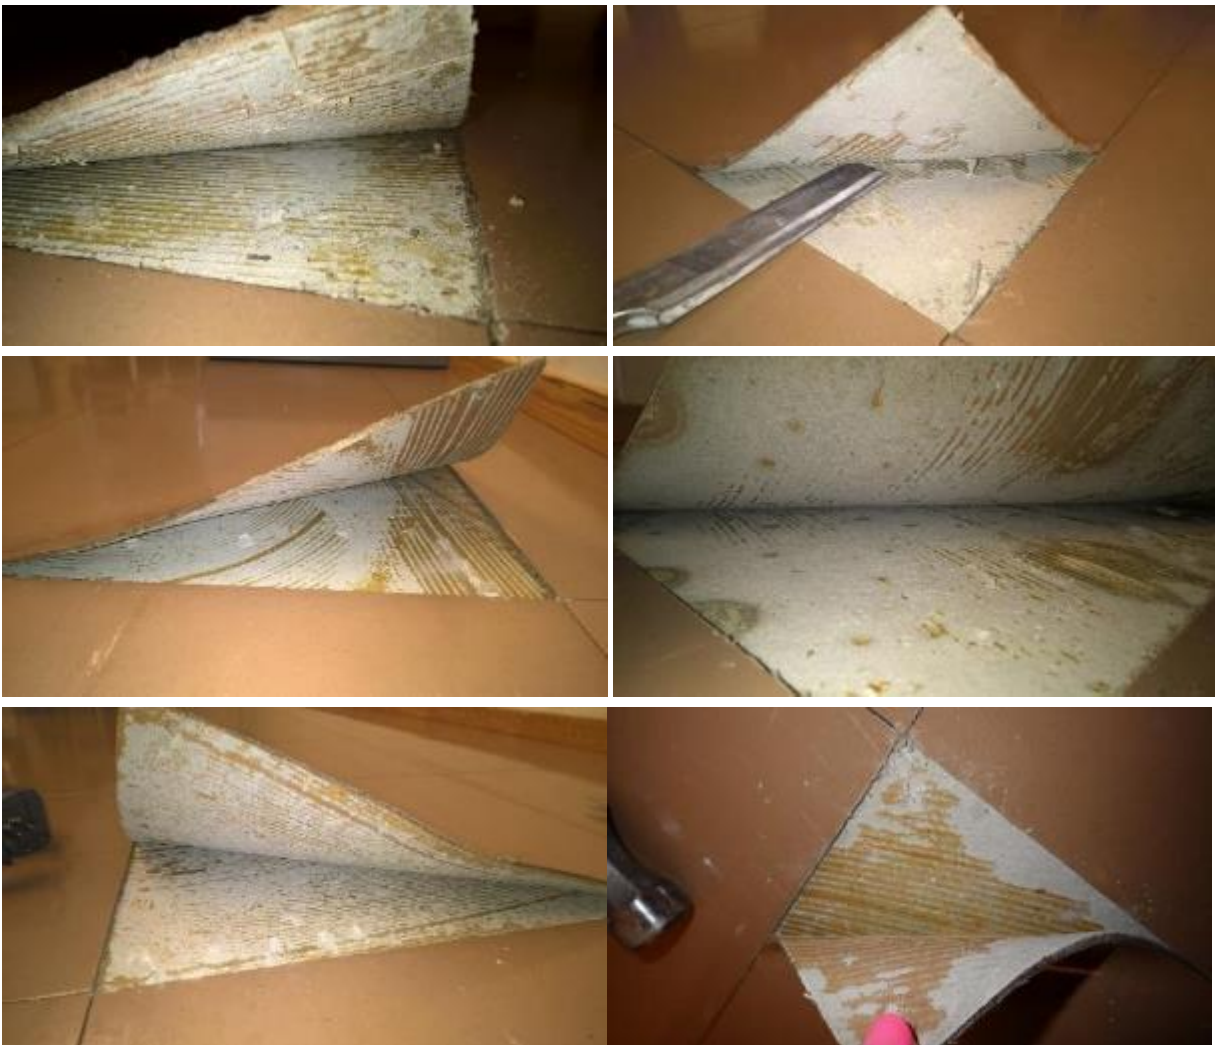
Kuvat 16 e-f. Lattianpinnoitteen alla oli havaittavissa poikkeavaa kemiallista hajua kosteilla alueilla.

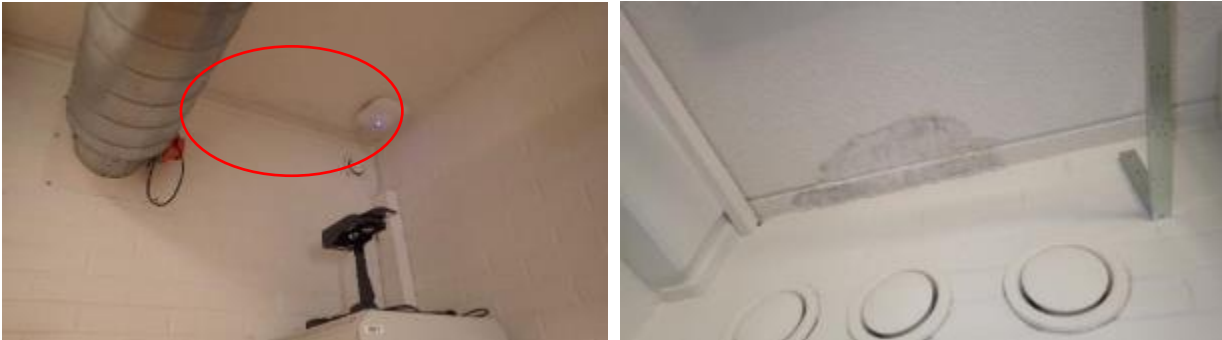
Kuvat 24 a ja b. Tiloissa 1018 (a) ja 1064 (b) välipohjassa havaitut vuotojäljet olivat kuivia pintakosteusilmaisimella.

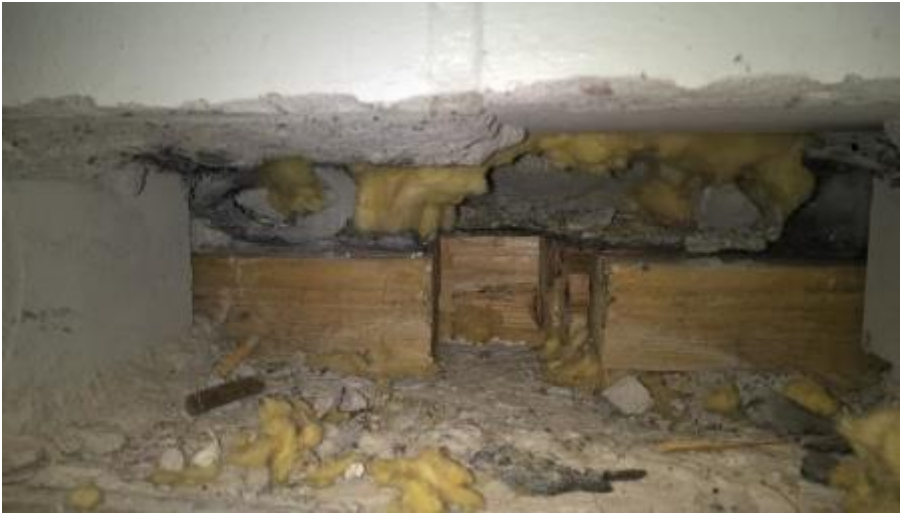
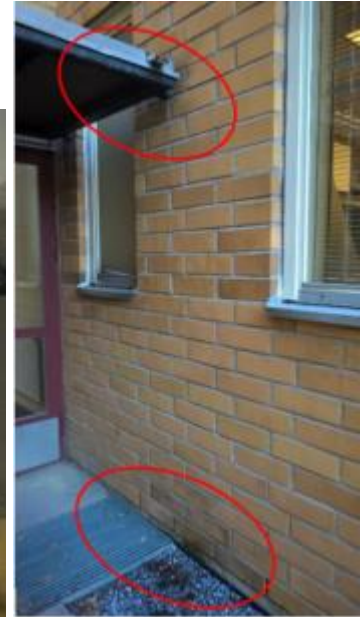
Ulkoseinien alimmassa tiilirivissä oli havaittavissa paikka paikoin kohonneita arvoja pintakosteusilmaisimella. Luokassa 1017 tehtiin rakenneavaus kohtaan, jossa havaittiin ulkoseinän alaosassa tiilimuurauksessa korkeita arvoja pintakosteusilmaisimella (GANN yli 100). Ko. kohdalla ulkopuolella on kuistin sadevedet ohjattu ulkoseinälle ja ulkopuolelle on asennettu perusmuurilevytys kesällä 2016. Avauskohdalla tiilessä ja sen alla olevassa villakaistaleessa havaittiin mikrobiperäinen haju. Puisen alajuoksun kosteuspitoisuus oli jonkin verran koholla (14 paino-%). Puu oli silmämääräisesti hyväkuntoisen näköinen, se todettiin kuitenkin mikrobianalyysin perusteella vaurioituneeksi. Mikrobinäytteistä on kerrottu tarkemmin kohdassa 3.8.5 ja liitteiden analyysivastauksissa.

Kuva 26. Kuva luokan 1017 ulkoseinän rakenneavauksesta (a). Ko. kohdalla katokset sadevedet valuvat seinälle (b).

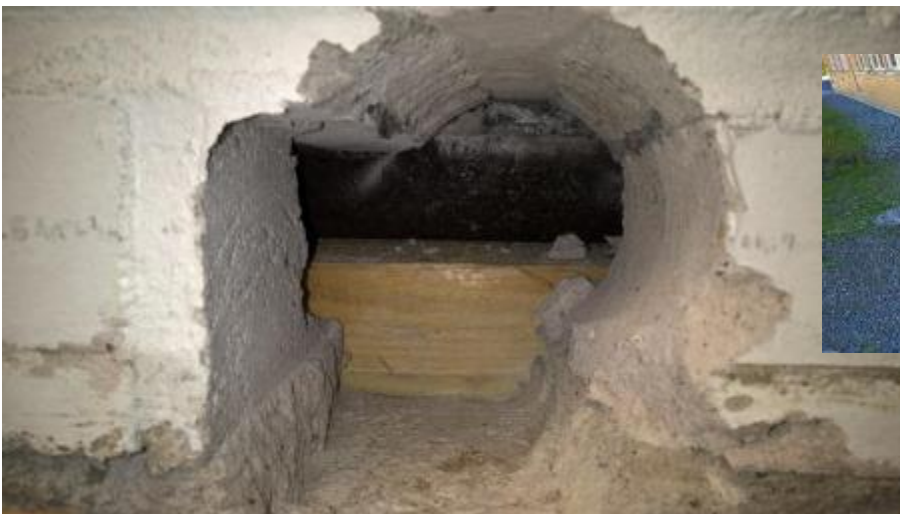
Luokkaan 2090A ulkoseinän alaosaan tehdyn rakenneavauksen yhteydessä havaittiin lievää mikrobiperäistä hajua. Ko. kohdassa ulkopuolelle on asennettu perusmuurilevytyks. Mikrobianalysissä luokan 2090A ulkoseinärakenteessa ei todettu viitteitä vauriosta.

Kuva 27. Kuva luokan 2090A ulkoseinän rakenneavauksesta. Bitumikermi on käännetty alajuoksun päälle.

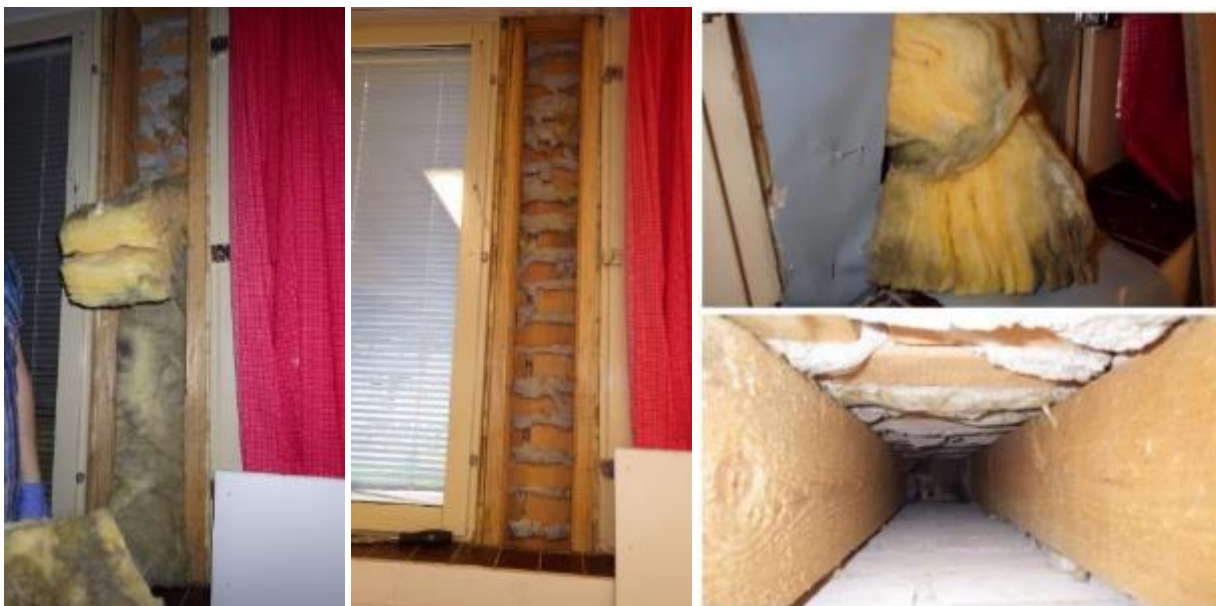
Kuvat 28 a-d. Kuvia luokan 1017 ikkunoiden välisen levytyksen avauskohdasta. Villa on tummunut ilmavuotojen seurauksesta (a ja c). Valokuva välitilasta pystysuoraan alajuoksua kohti (mineraalivilla poistettu ennen kuvan ottamista) (d).

- Mineraalivilla ulkoseinän ikkunan viereltä/levytyksen takaa luokasta 1017
- Näytteessä havaittiin mikrobiperäinen haju
- Mineraalivillassa oli tummia ilmavuotojälkiä sisä- ja ulkopinnassa
- Mikrobikasvustoa oli runsaasti lajina *Cladosporium*
- Kosteusvaurioindikoivia lajeja oli yksittäisiä pesäkkeitä lajeina *Streptomyces* ja *A.ochraceus*
- Mikrobilajien määrän ja laadun perusteella **vahva viite vauriosta**

- Näyte M2:
 - Mineraalivilla ulkoseinän ikkunoiden välisen levytyksen kohdalta ulkoseinän alajuoksun päältä luokasta 1017
 - Näytteessä havaittiin mikrobiperäinen haju
 - Mineraalivillassa oli tummia ilmavuotojälkiä sisä- ja ulkopinnassa
 - Mikrobikasvustoa oli niukasti
 - Kosteusvaurioindikoivia lajeja oli yksittäisiä pesäkkeitä lajeina *Streptomyces*, *Eurotim* ja *A.fumigatus*
 - Mikrobilajien määrän ja laadun perusteella **heikko viite vauriosta**

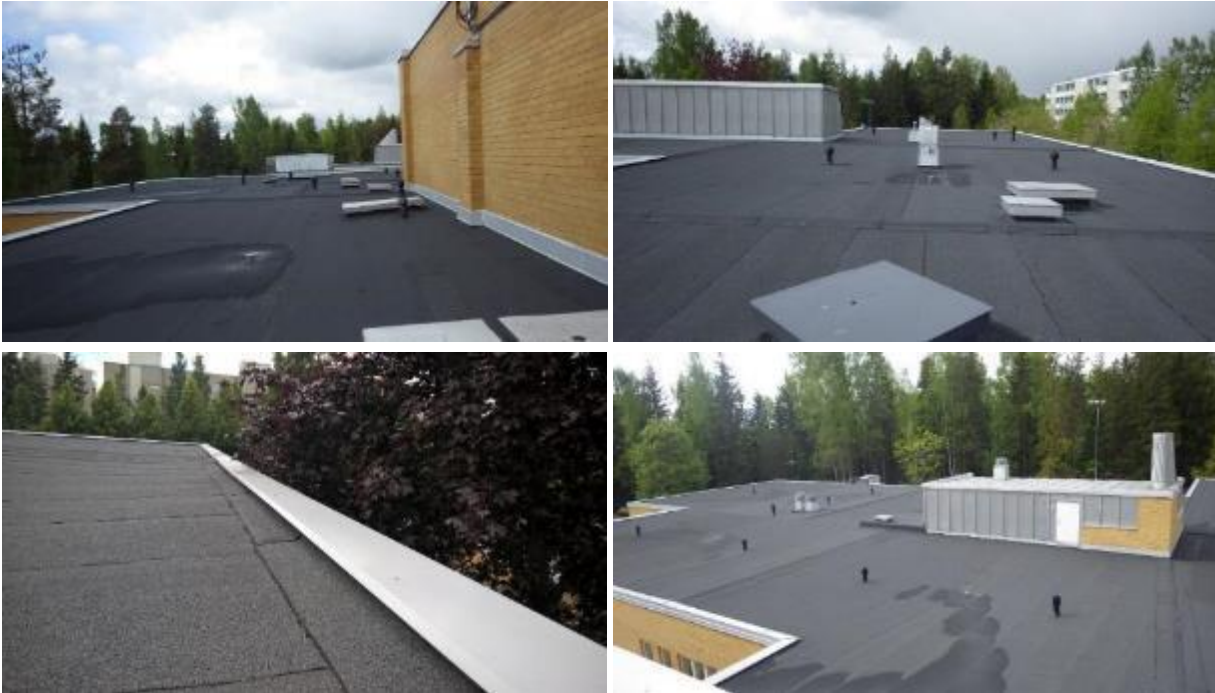
Kuvat 38 a-d. Vesikatteena toimiva bitumikermi on hyväkuntoinen (uusittu vuonna 2015).

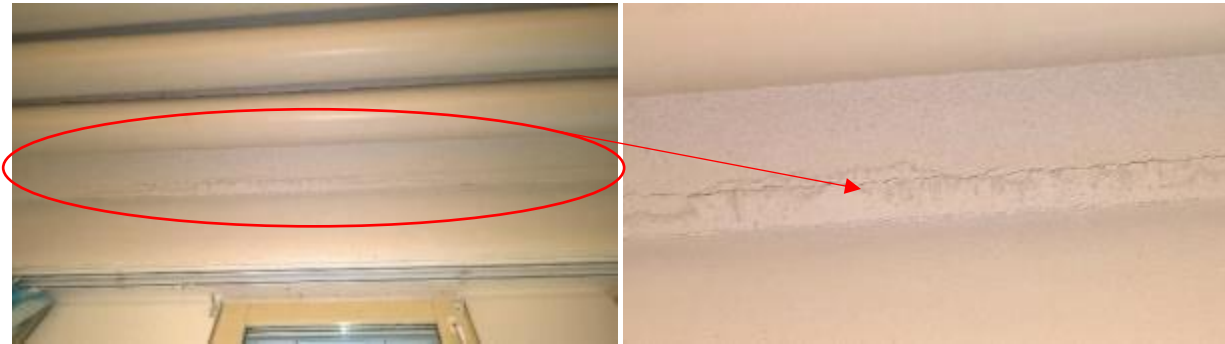
Kuvat 40 a ja b. Yläpohjassa/sisäkatossa on havaittavissa vuotojälkiä ulkoseinän vierellä useissa tiloissa. Vuotojäljen kohdalta pintakosteusilmaisimien GANN 60-74 vertailuarvon ollessa 50.

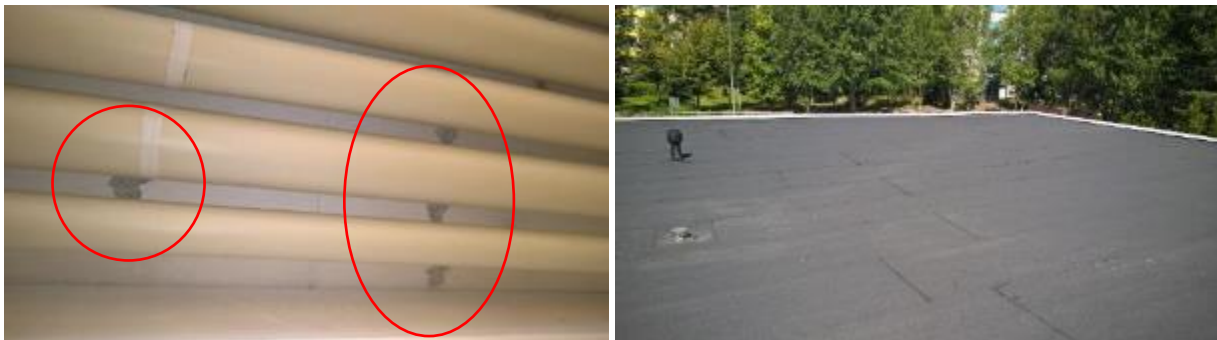
Kuvat 42 a ja b. Luokassa 2095 havaittiin sisäkatossa rappauksen irtoilua ja pintakosteusilmaisimella kohonneita arvoja (GANN 85). Ko. kohdalla ei havaittu vesikatolla vuotoja. Sadevesikaivo on muutaman metrin päässä havaitusta kosteasta kohdasta.

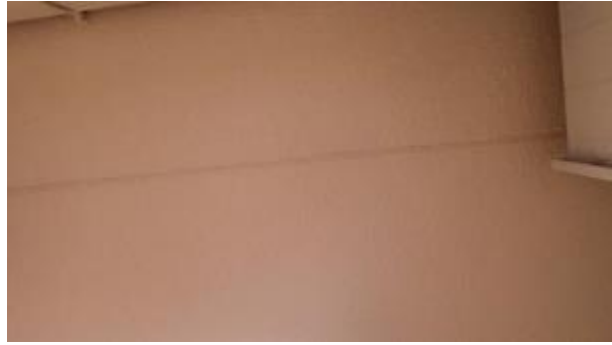
Kuvat 43 a-c. Yläpohjan ontelolaattasaumoissa havaittiin halkeamia.

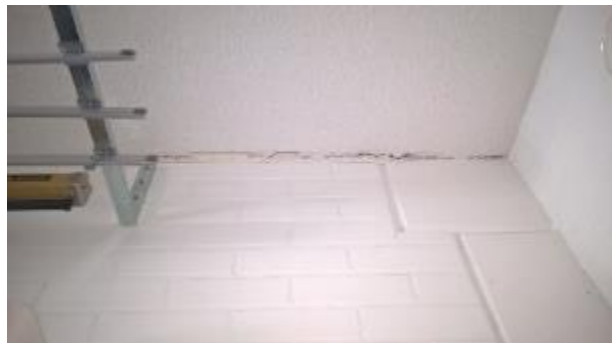
Kuvat 44 a ja b. Useissa ala-asteen luokissa yläpohjan väliseinän viereinen ontelolaattasauma on reilusti haljennut. Esimerkkinä luokka 2090B.

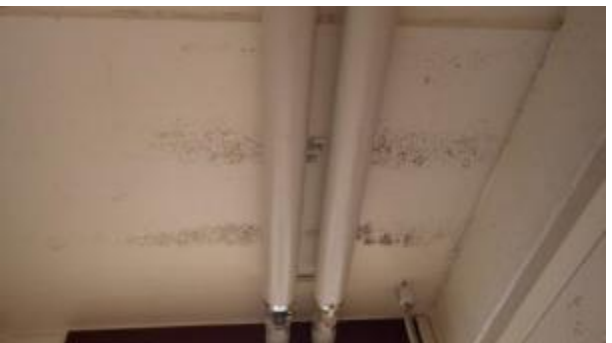
Kuvat 45 a ja b. Tiivistämättömiä reikiä ja läpivientejä yläpohjaan (a). Ontelolaattaston maali hilseilee. Rakenteessa ei todettu kohonnutta kosteutta pintakosteusilmaisimella (GANN 60) (b).

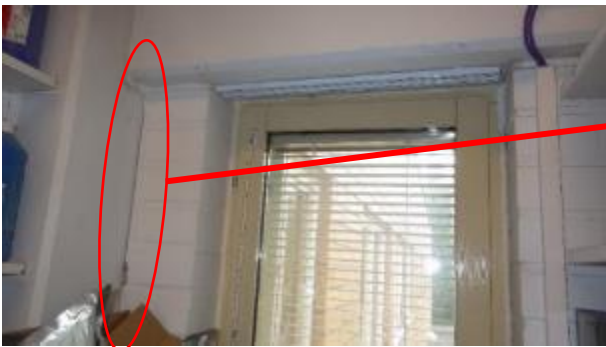
Kuvat 46 a ja b. Ulkoseinän sisänurkassa on halkeama, josta havaittiin alipainetilanteessa tulevan mikrobiperäistä hajua.

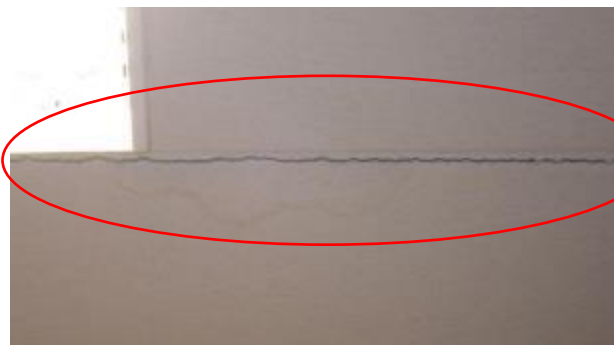
Kuvat 47 a ja b. Varastohuoneen 2052 katossa on haljennut ontelolaattasauma ja kuivunutta valumajälkeä (a). Väliseinissä on halkeamia (b).

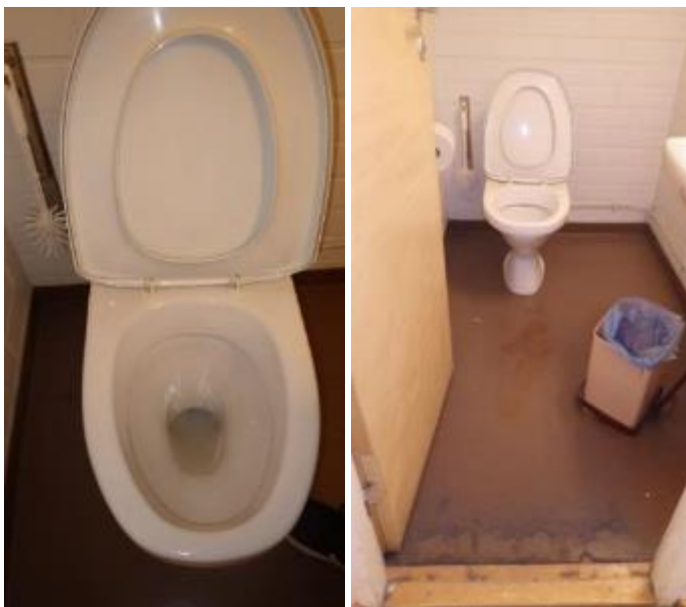
Kuvat 50 a ja b. Yläasteen teknisten töiden läheisistä wc-tiloista kaksi on lukittu ulkopuolelta. Ko. wc-tiloissa havaittiin runsaasti pölyä ja kuivuneet wc-istuimet, jotka saattavat aiheuttaa hajuhaittaa lähialueelle.

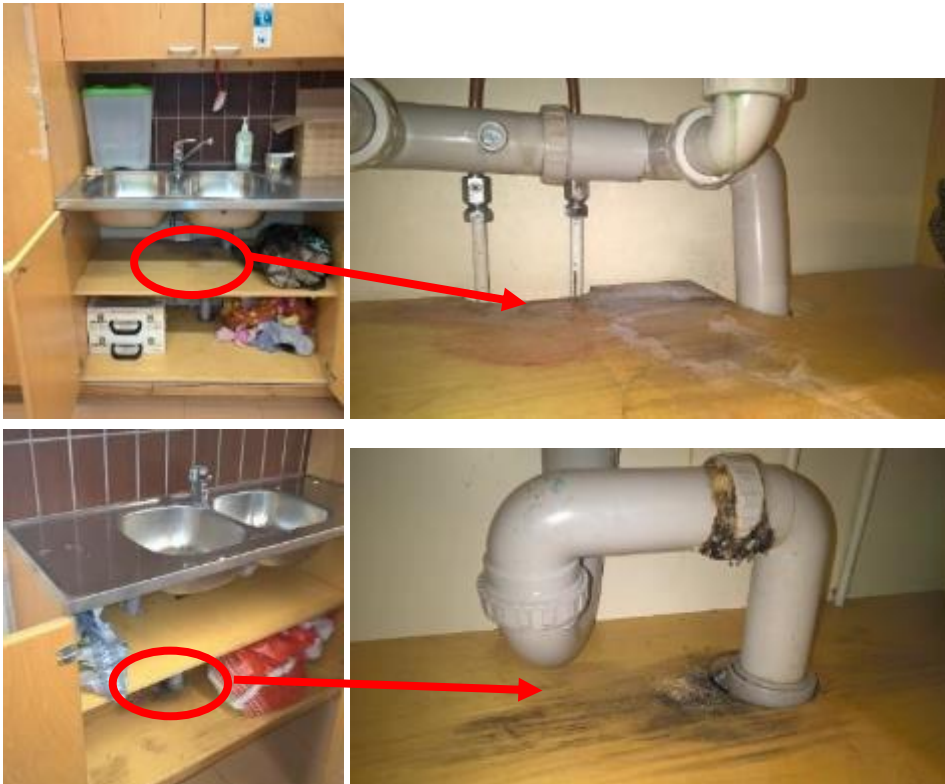
Kuvat 51 a-d. Useissa luokissa havaittiin vesipisteiden aiheuttamia vaurioita kiintokalusteissa. Esimerkkikuvat luokista 1023 (a ja b) ja 2095 (c ja d).

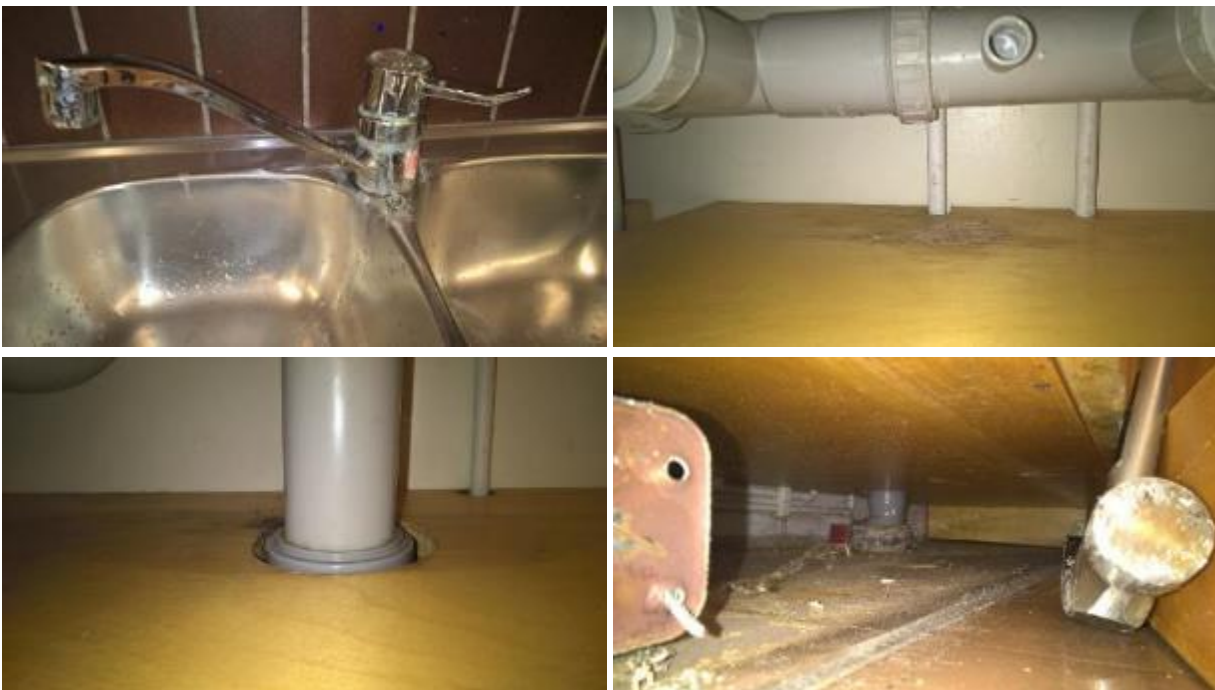
Kuvat 52 a-d. Useissa luokissa havaittiin vesipisteiden aiheuttamia vaurioita kiintokalusteissa. Esimerkkikuvat luokasta 2115, jossa vettä on vuotanut liitoskohdasta aiheuttaen jälkeä puutasoihin ja kaapin alla havaittiin kosteutta sekä runsaasti likaa.

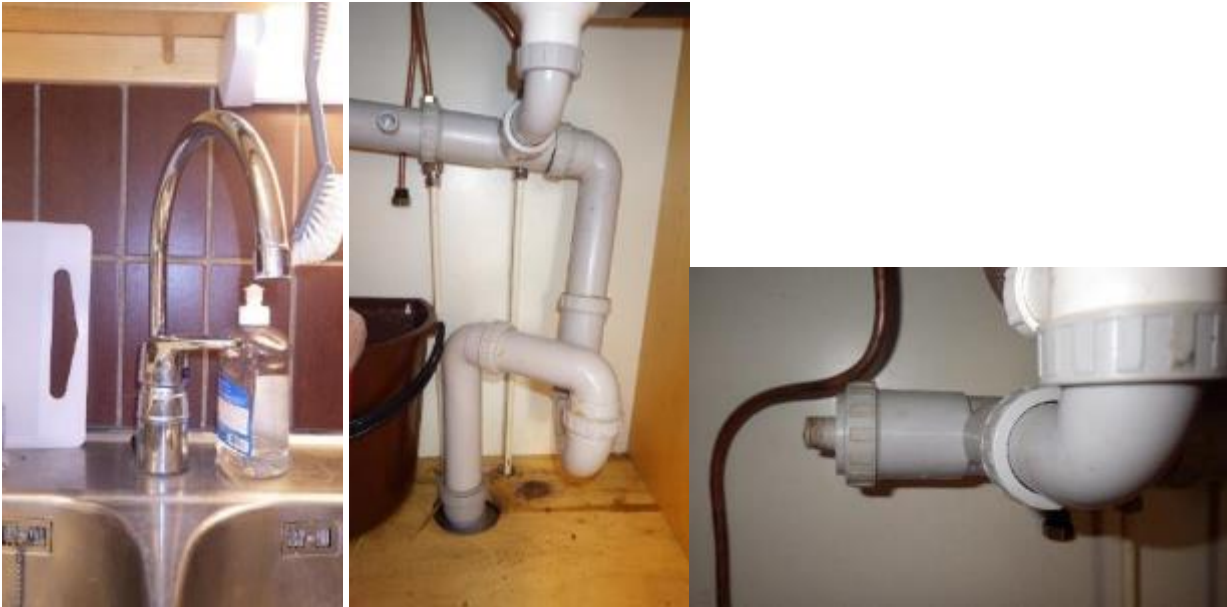
Kuvat 53 a-d. Puutteita psykologin/kuraattorin päädyn vesikalusteissa (hana heilui, huulitiiviste kovettunut, viemärin liitos tiputtanut vettä, pesukoneliitos tulppaamatta).

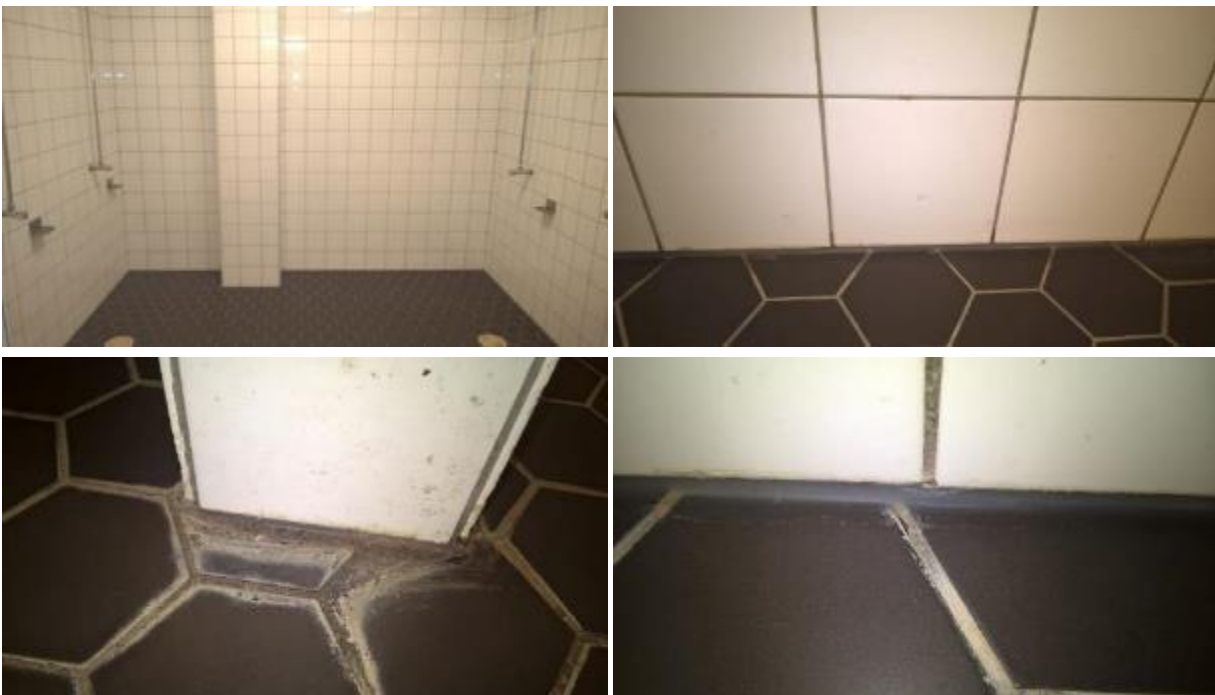
Kuvat 54 a ja b. Pikkusalin yhteydessä olevien märkätilojen mahdollinen vesieristys/kosteussulkukäsittely on pettänyt (suihkun alin laattarivi GANN 60-100, joissain kohdin myös 2.laattarivi)

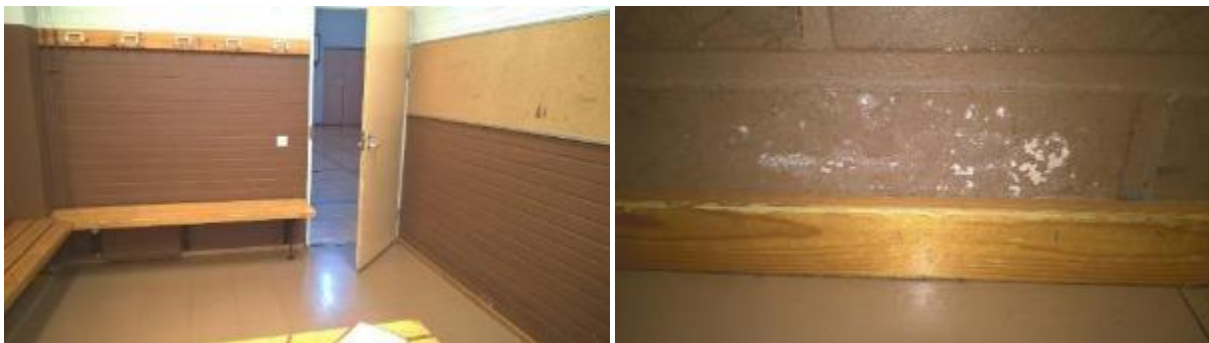
Kuvat 55 a ja b. Pikkusalin yhteydessä olevien märkätilojen vesieristys on pettänyt. Lattia ja seinän alaosa (10 cm) GANN 80-120 (vrt seinä 50 ja lattia 70).

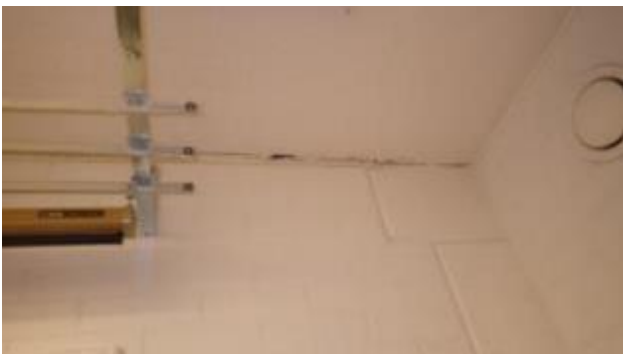
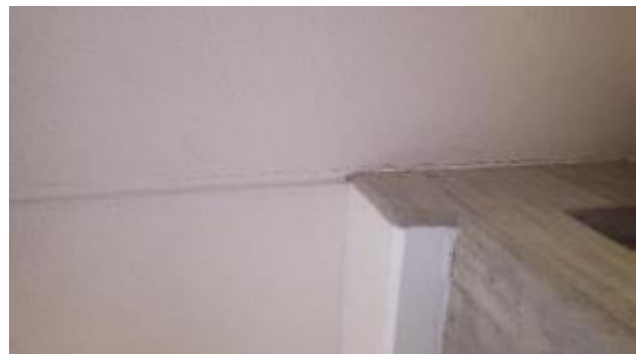
Kuvat 57 a. ja b. Ontelolaattojen saumoissa on halkeilua ja roiskarappaukseen on tullut halkeamia.

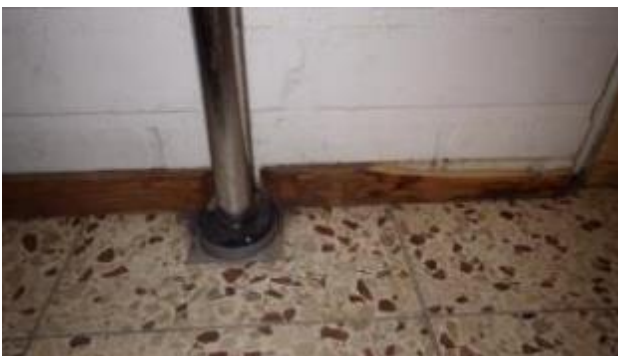
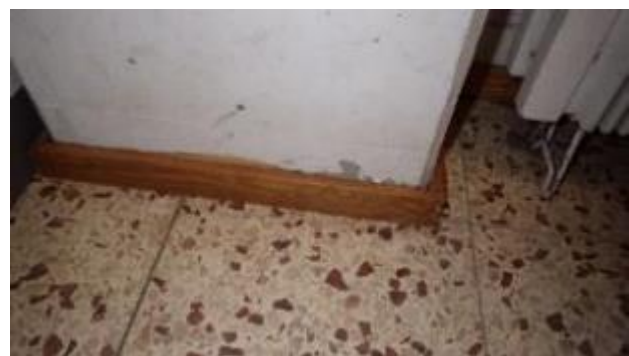
Kuvat 60 a. ja b. Puset lattialistat ovat kuluneita ja ikääntyneitä. Vesipisteiden lähellä puulistoissa näkyy kosteusjälkiä ja osin kosteuden aiheuttamia vaurioita.

Puiset lattialistat ovat kuluneet ja vesipisteiden läheisyydessä paikoin kastuneet ja tummuneet ja osin vaurioituneet. Jalkalistojen uusiminen on ajankohtaista viimeistään muiden laajempien korjaustöiden yhteydessä.

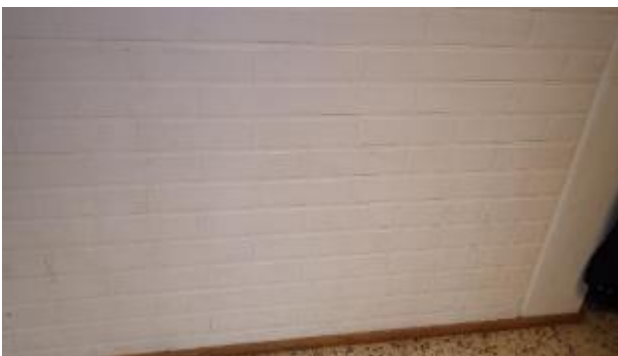
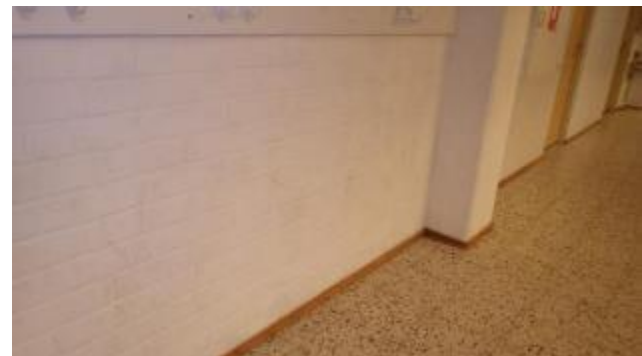
Kuvat 61 a. ja b. Käytävien tiiliseinien maalipinnoite on monin paikoin likaantunut.

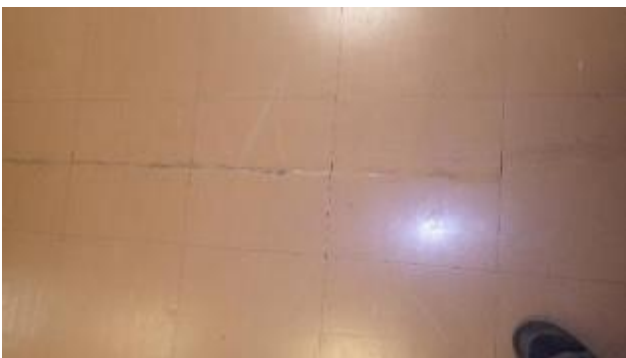
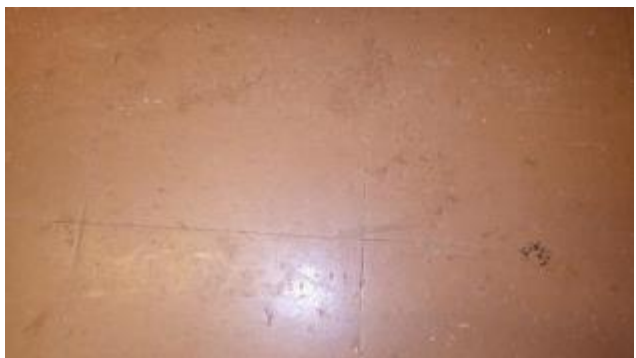
Kuvat 63 a ja b. Liikuntasaumojen kohdalla sekä teknisen työn tiloissa lattiapinnoitteessa on vaurioita.

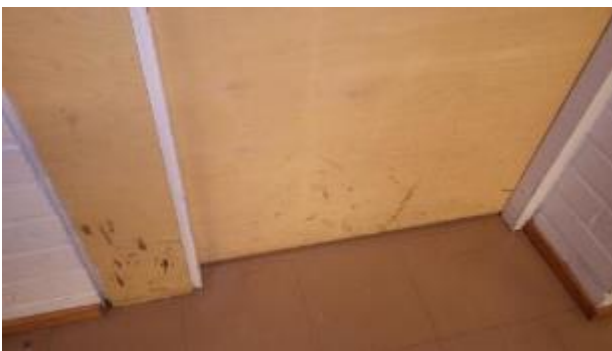
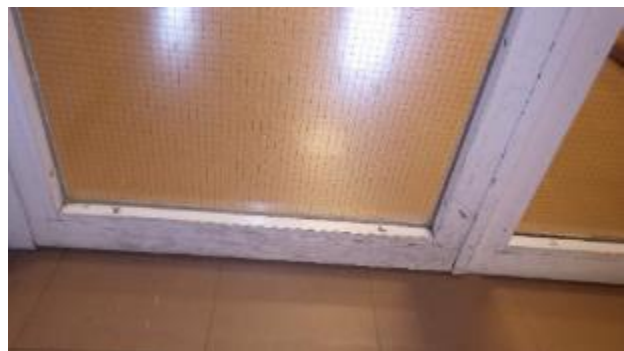
Kuvat 64 a ja b. Ovissa ja ovenpielissä on likaantuneisuutta.

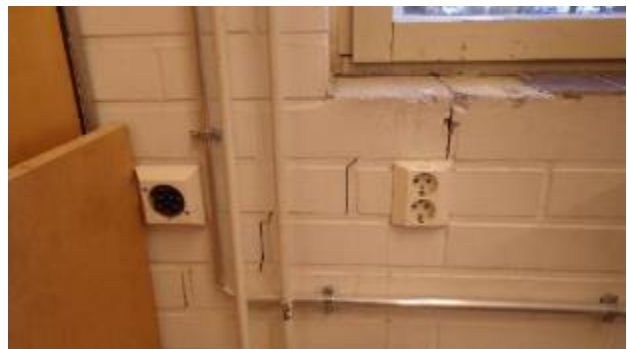
Kuvat 65 a ja b. Nuppineulataulu on vaurioitunut. Esimerkkikuva tiiliverhouksessa olevasta rakenteellisesta halkeamasta.

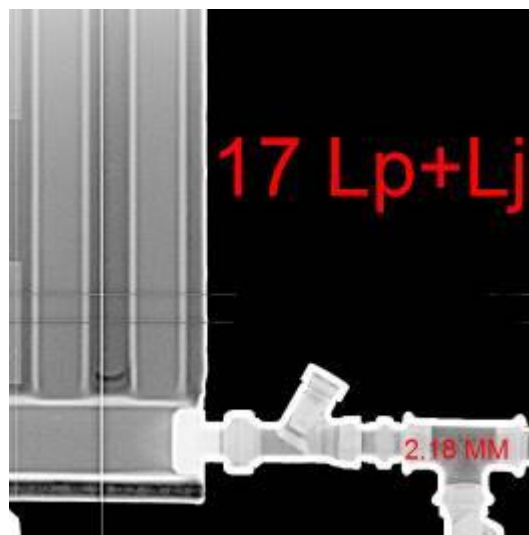
Kuva 194 b. Patterissa tasaista lievää syöpymää.

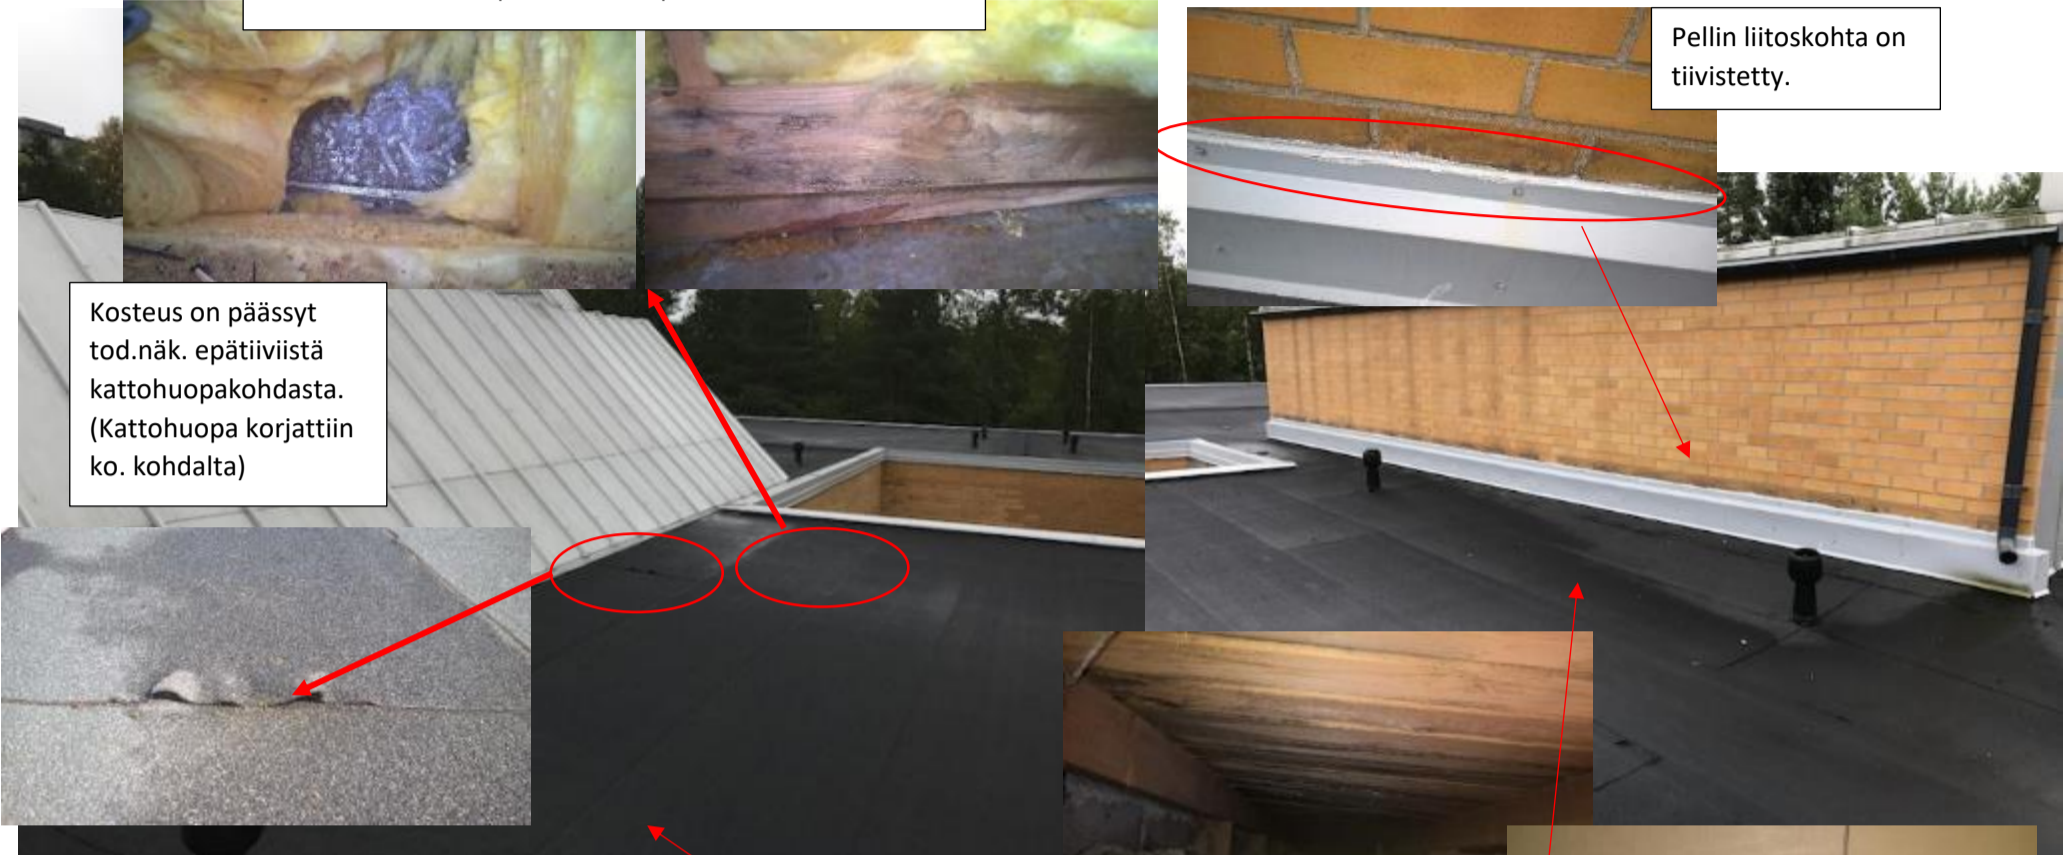
Kosteus on päässyt tod.näk. epätiivistä kattohuopakohdasta. (Kattohuopa korjattiin ko. kohdalta)

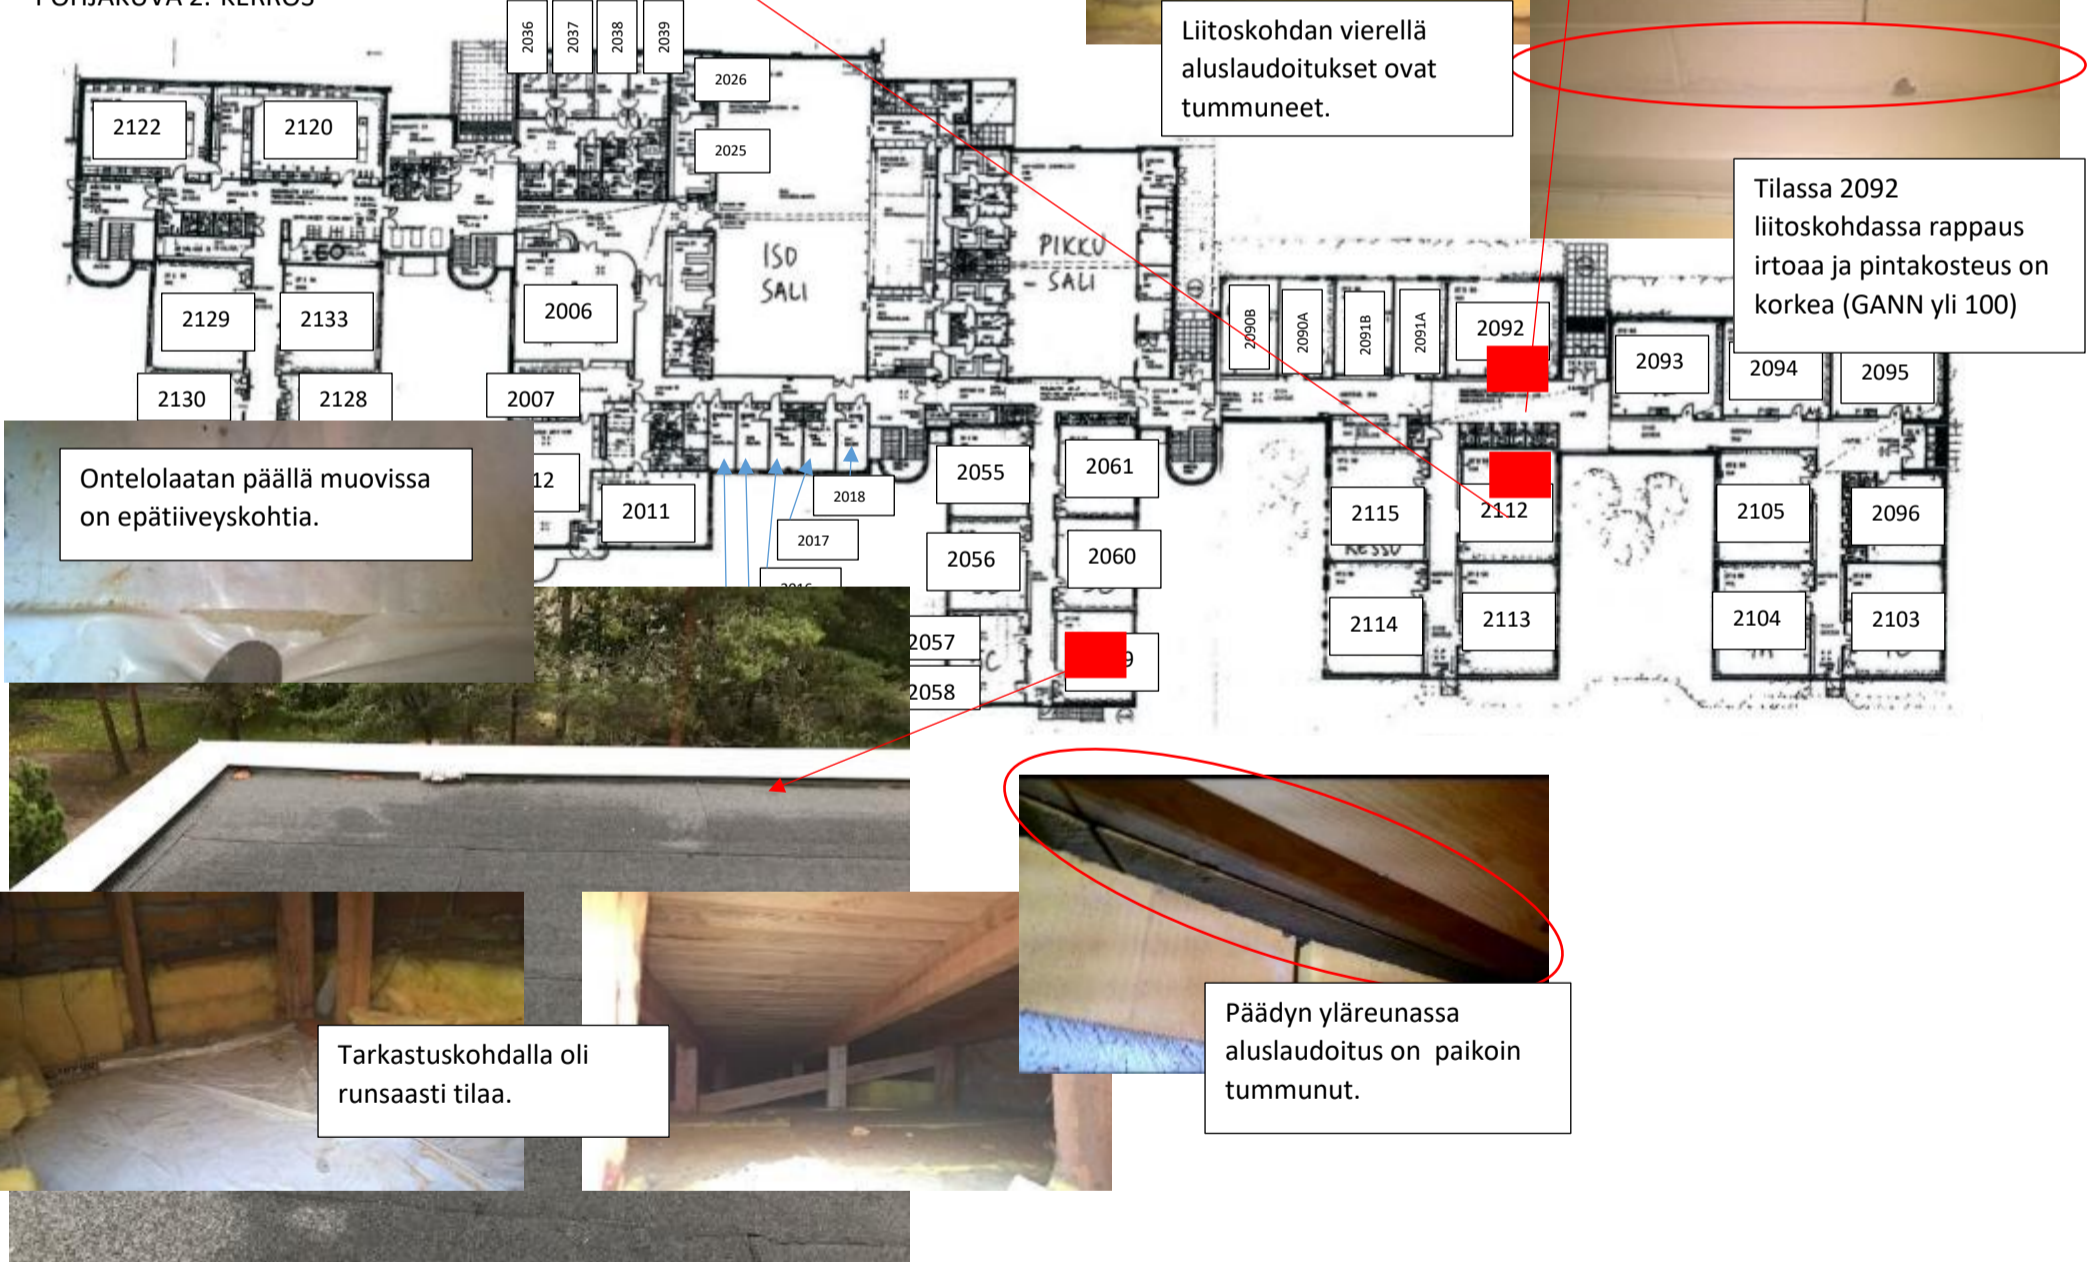
Ontelolaatan päällä muovissa on epätiiviskohtia.

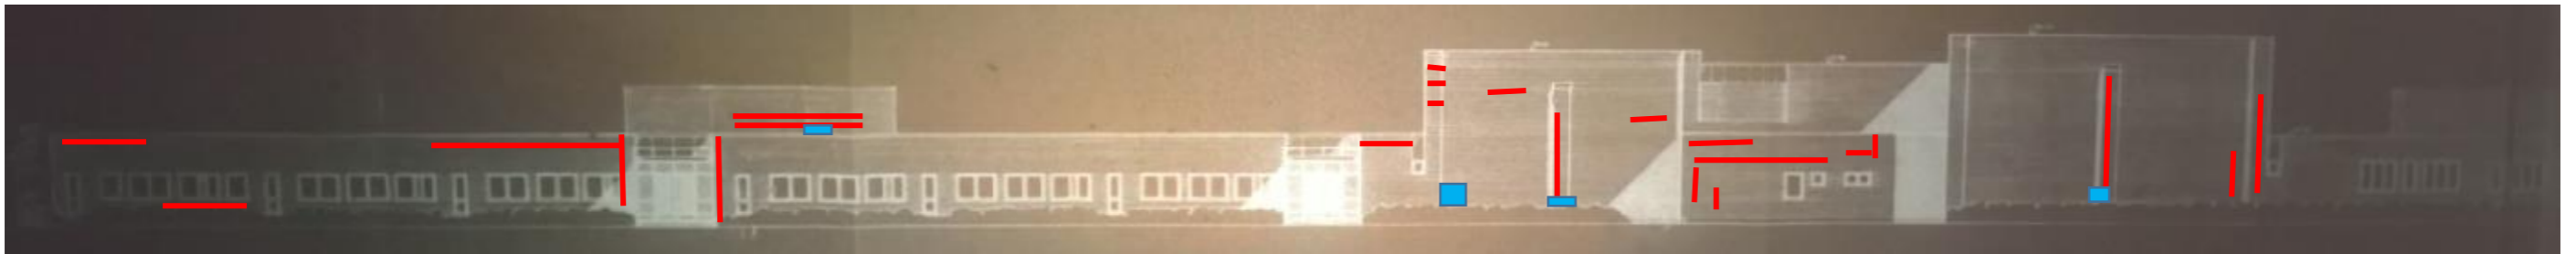
Havaintoja luoteisjulkisivuilta. Punaisilla viivoilla on merkitty halkeamat tiiliverhouksen laastisaumoissa. Sinisellä pakkasrapautuneet alueet.
