SISÄILMA- JA KOSTEUSTEKNISET TUTKIMUKSET SEKÄ RAKENTEELLISET JA TALOTEKNISET KUNTOTUTKIMUKSET

TUTKIMUSSELOSTUS

9.1.2018

Etelä-Hervannan koulu
Mekaniikanpolku 9
33720 Tampere

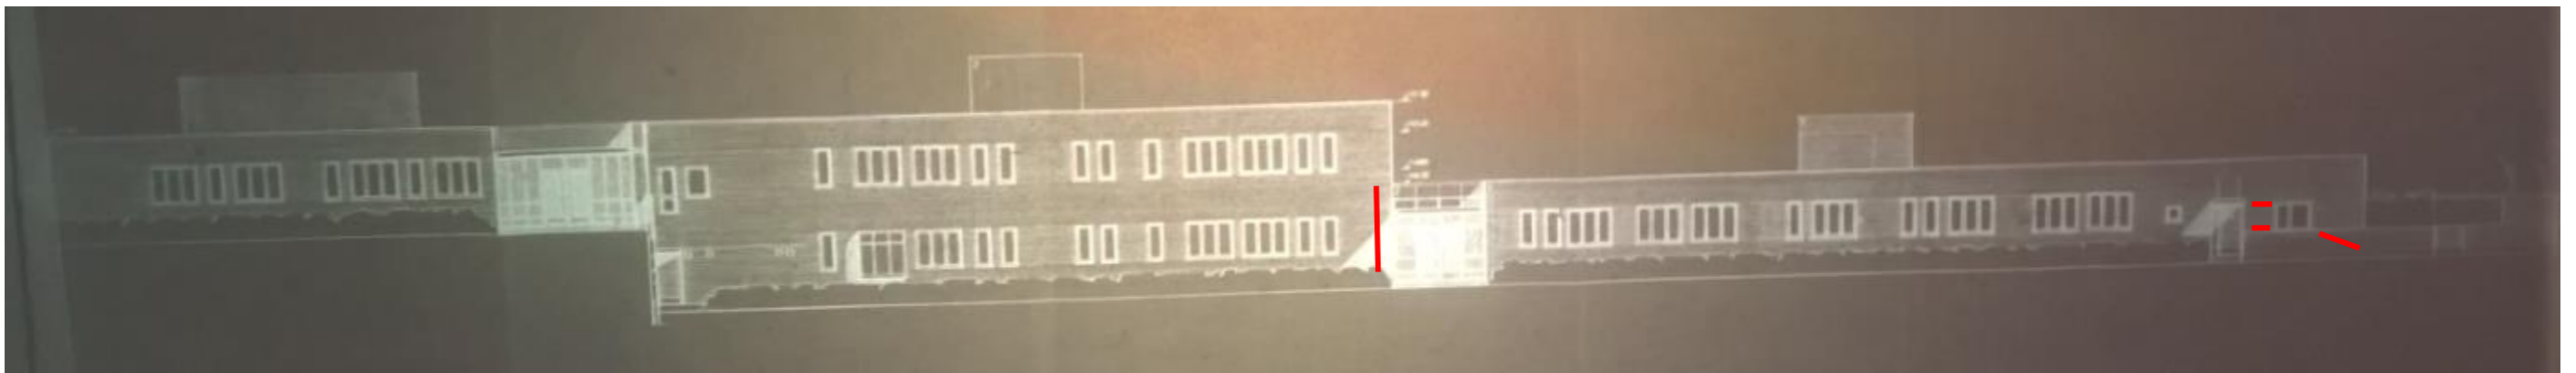
Havaintoja luoteisjulkisivuilta. Punaisilla viivoilla on merkitty halkeamat tiiliverhouksen laastisaumoissa.

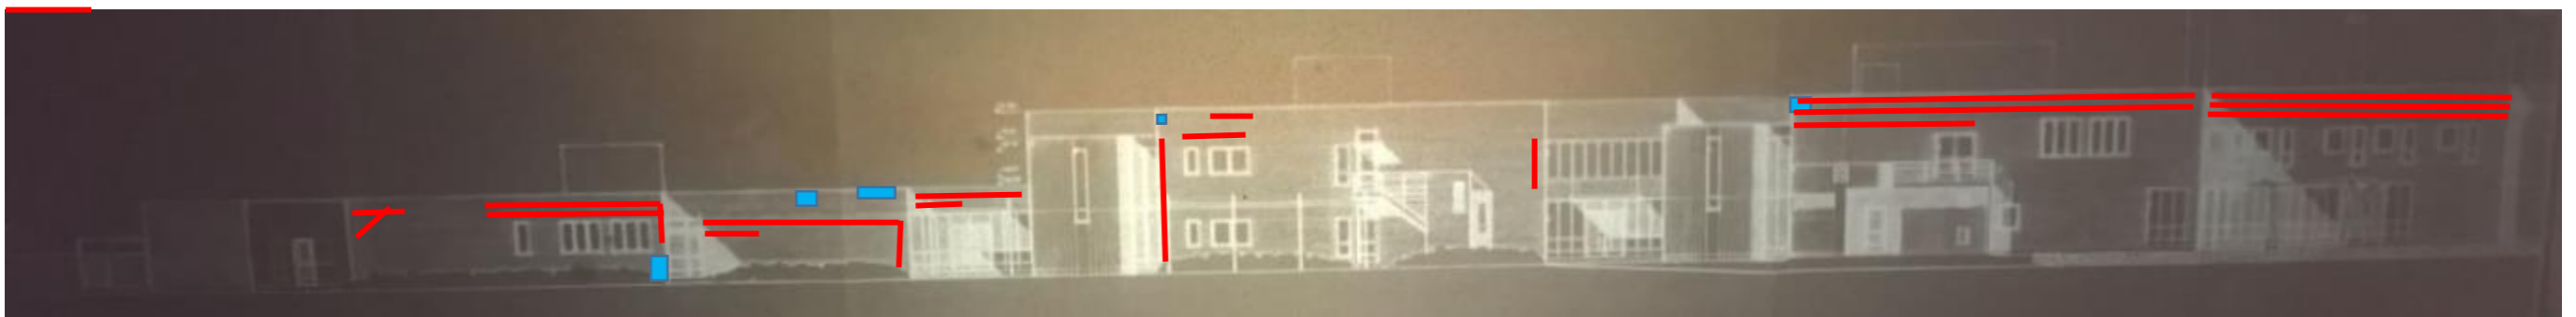
Havaintoja kaakkoisjulkisivuilta. Punaisilla viivoilla on merkitty halkeamat tiiliverhouksen laastisaumoissa. Sinisellä pakkasrapautuneet alueet.

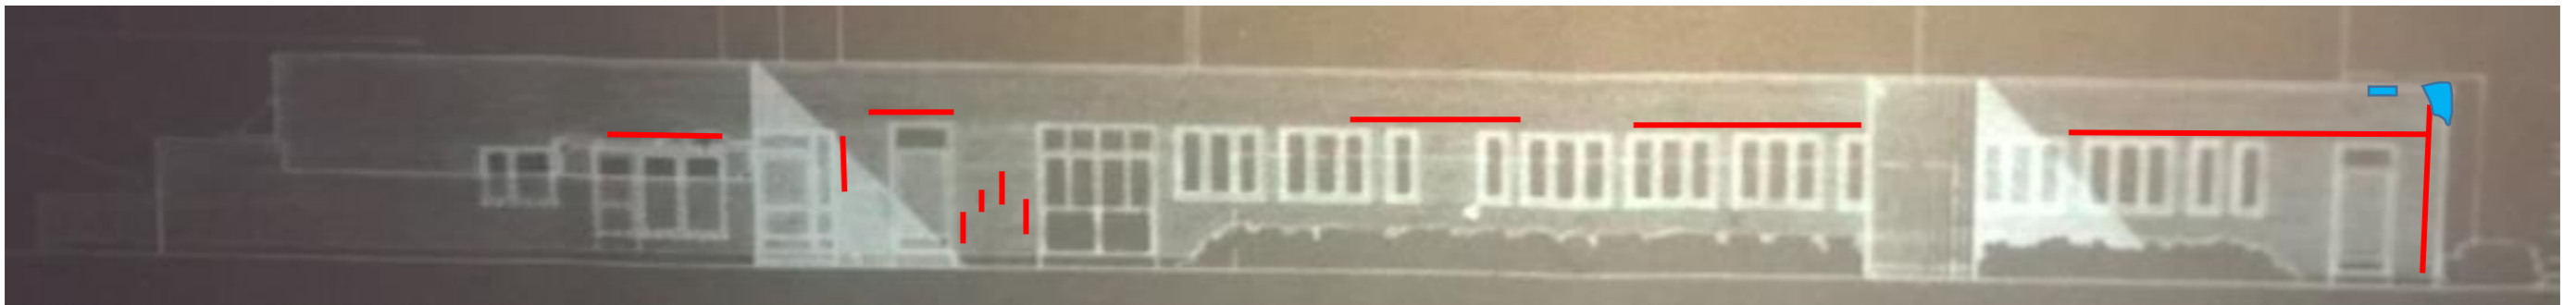
Havaintoja lounasjulkisivuilta. Punaisilla viivoilla on merkitty halkeamat tiiliverhouksen laastisaumoissa. Sinisellä pakkasrapautuneet alueet.

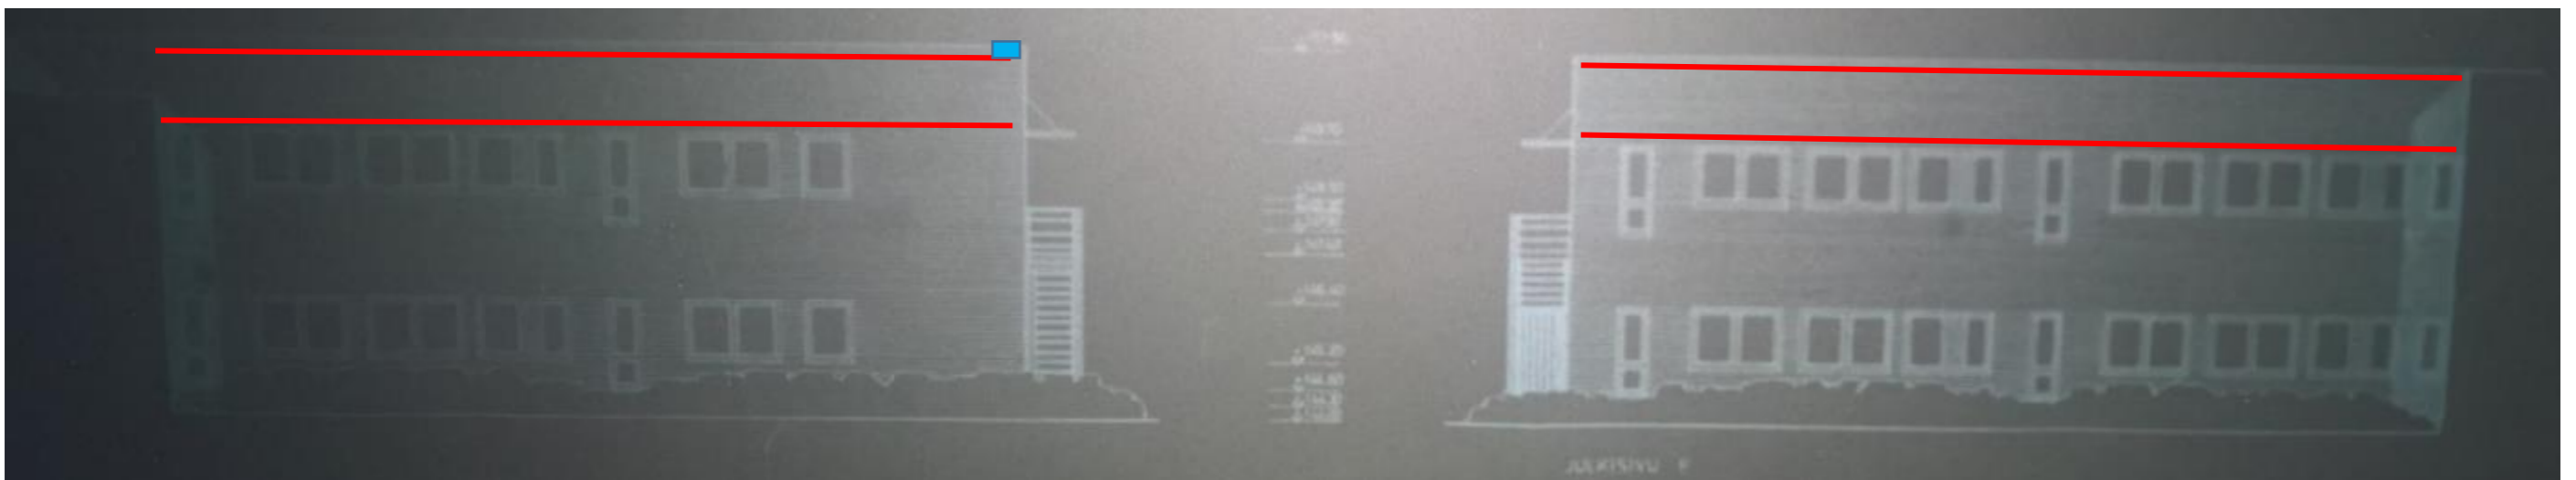
Havaintoja lounas- ja koillisjulkisivuilta. Punaisilla viivoilla on merkitty halkeamat tiiliverhouksen laastisaumoissa

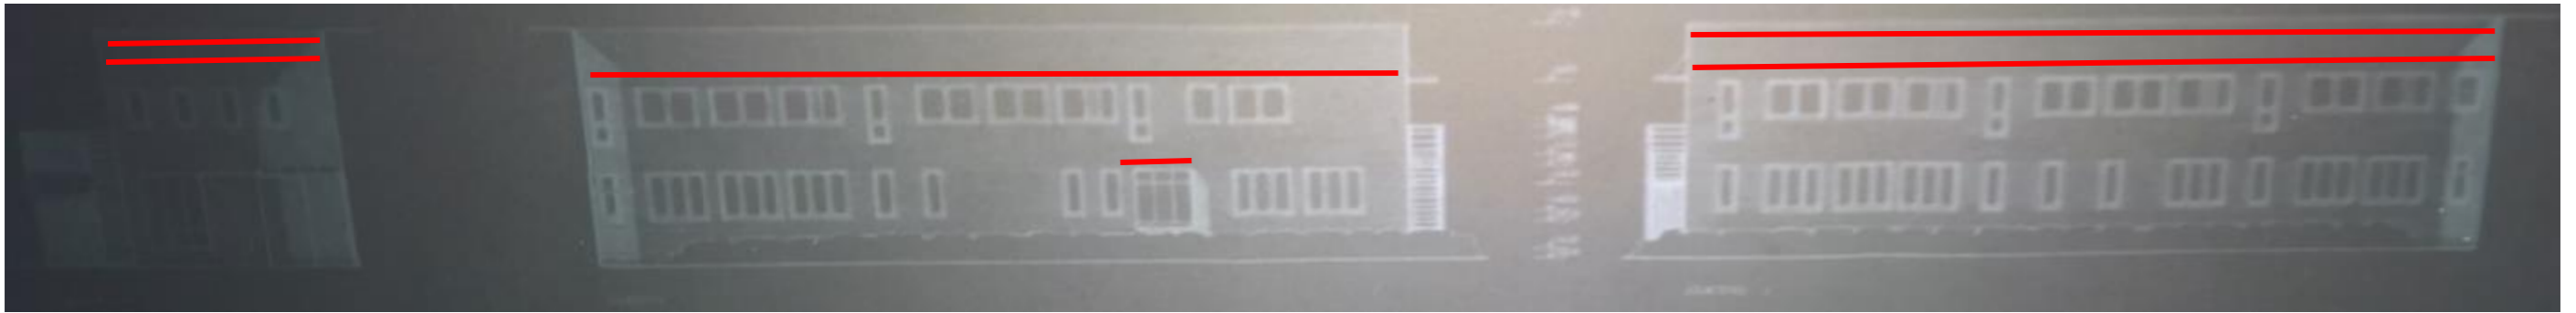
Havainnot kaakkois-, lounas- ja koillisjulkisivuilta. Punaisilla viivoilla on merkitty halkeamat tiiliverhouksen laastisaumoissa

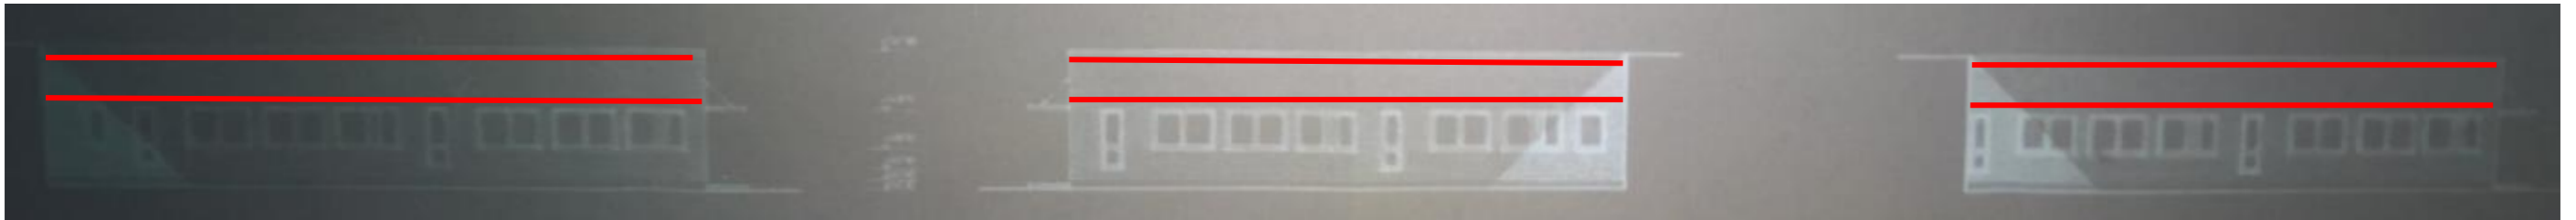
Havainnot lounas- ja koillisjulkisivuilta. Punaisilla viivoilla on merkitty halkeamat tiiliverhouksen laastisaumoissa.

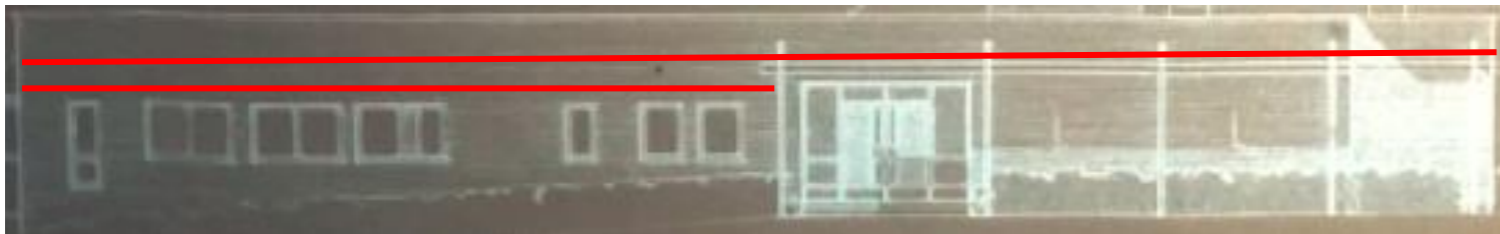
Havainnot kaakkoisjulkisivulta. Punaisilla viivoilla on merkitty halkeamat tiiliverhouksen laastisaumoissa.
