Kuntotutkimus

Päiväys	30.5.2019
Projekti	Rakenne- ja kosteustekninen kuntotutkimus 1920-1965 rakennetusta tekstiilitehdasrakennuksesta
Tilaaja	KOy Pyynikinranta Holding Oy
Kohde	Pyynikin Trikoo, Rakennus 219, Pyynikintie 25, 33230 Tampere
Donna ID	5 254 408
Kaavanumero	8750

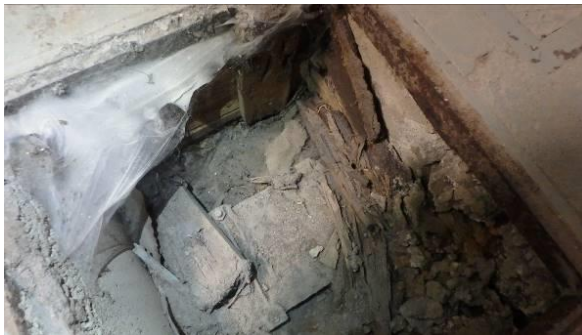
Rakennusjätettä ja muottilautoja luukussa

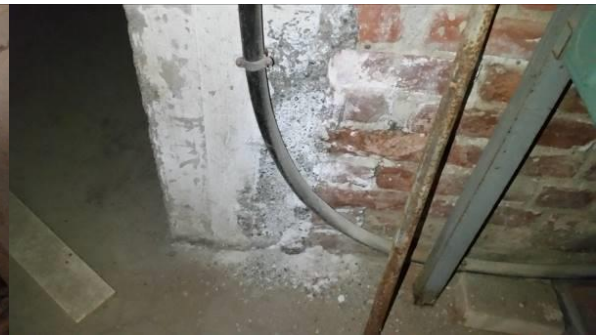
Kalkkihärmää maanvastaisessa seinässä

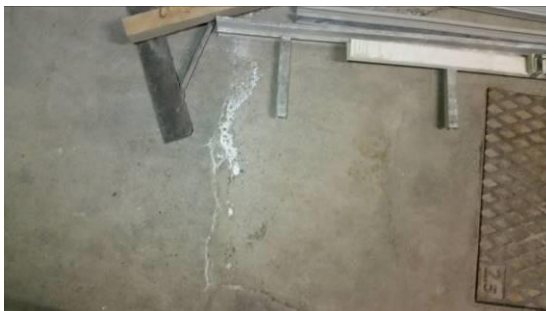
Kalkkihärmää halkeamassa

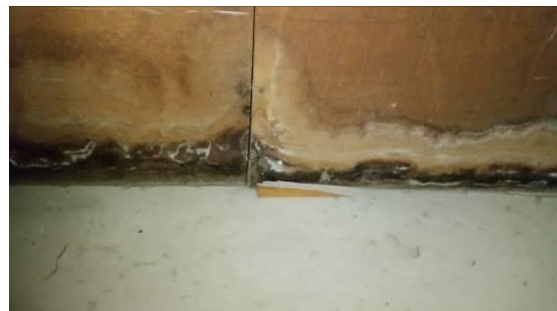
Kevyt väliseinä lahonnut alaosasta

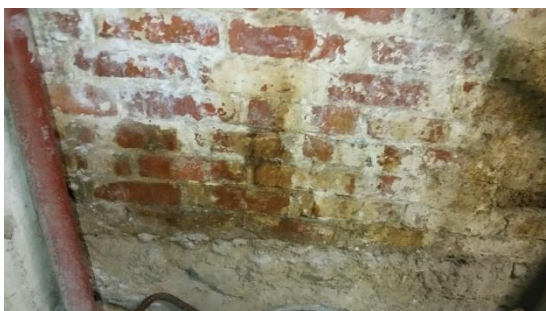
Öljyjäämiä maanvastaisen seinän tiiliverhouk-

sessä ja betonissa

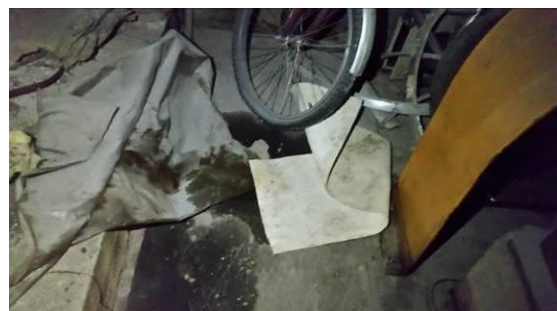
Öljyjäämiä vanhan kompressorin vieressä

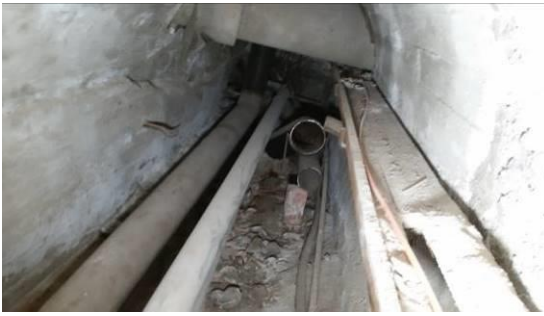
Kellarista lähtevä putkitunneli, rakennusjätettä tunnelissa

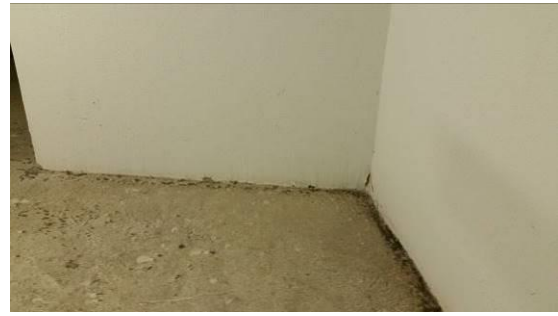
Epäpuhtauksia lattialla (VSS), tilasta lähtee ilmahormeja

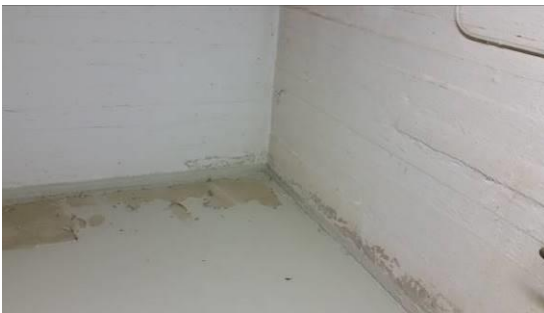
Maalipinta hilseilyt väestönsuojan reuna-alueilta

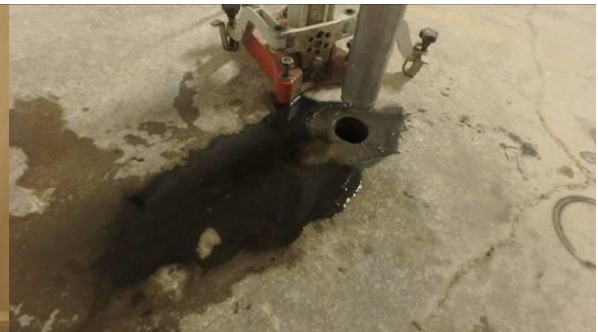
Rakenneavauksessa, VP2, neste mustaa ja öljyn hajuista

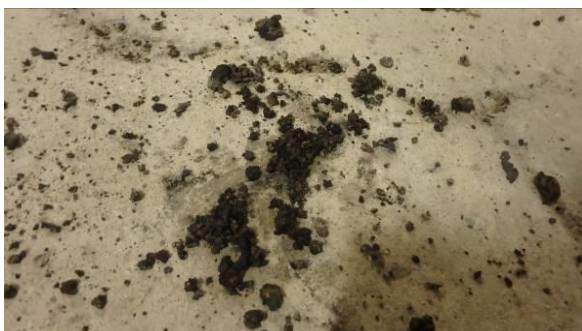
Kiviaines oli myös värjäätynyt mustaksi

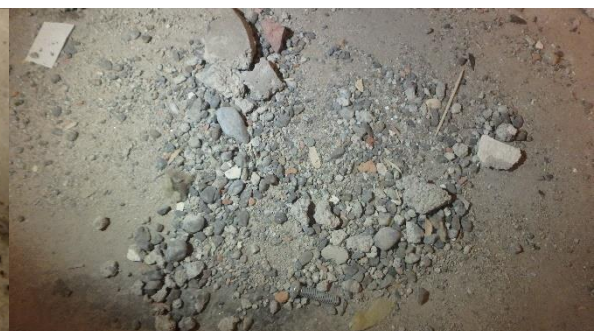
Välipohjan kiviainestäyttöä, puutikut, ruuvi ja villat olivat valmiiksi lattialla

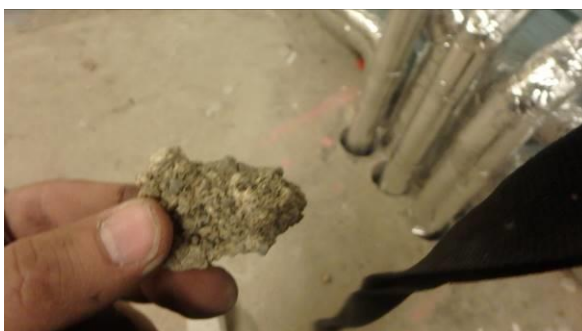
Välipohjan täyttönä käytetty rakennusjätettä

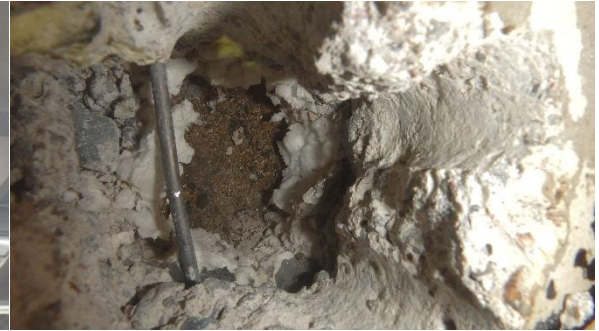
Kaksoislaattapalkiston ylälaatan päälle valettu uusia kerroksia, alla hiekkakerros, jonka alla vanha vesikate

Välipohjan kaksoislaattapalkiston ylälaatta (tai alalaatta) ja muottilaudoitukset on purettava. Lisäksi ylälaatan ja ylälaattapalkiston vanhat vesikatteet ja kantavan ylälaatan yläpuoliset kerrokset on poistettava. Koko välipohjan uusiminen voi olla taloudellisesti perusteltua korjauksen laajuuden ja kosteusvaurioiden vuoksi.

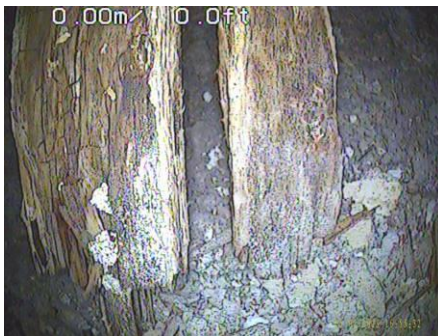
Lahonnutta muottilaudoitusta kaksoislaattapalkistossa

Välipohjan kaksoislaattapalkistossa on kosteusvaurioita, kuten muottilaudoituksen lahoamista, jotka ovat olosuhteiden puolesta mahdollistaneet mikrobikasvuston. Palkistoissa on muottilaudoitukset paikoillaan työteknisistä tekijöistä johtuen. Muottilaudoitukseen on voinut syntyä kosteusvaurioita myös rakennekosteudesta. Ne ovat toimineet pitkään yläpohjana, jolloin sekä ulko- että sisäpuolinen kosteusrasitus on ollut korkea.

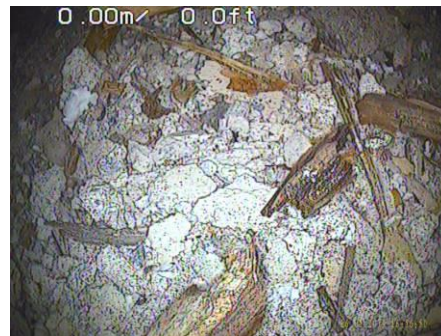
Lahonnutta muottilaudoitusta

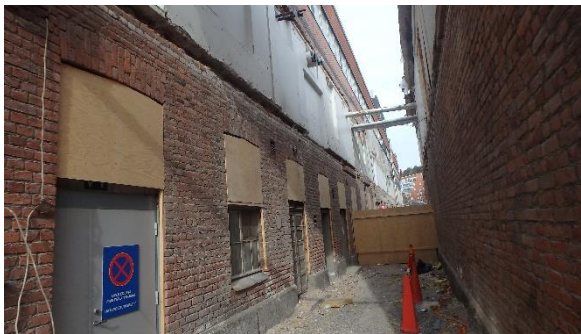
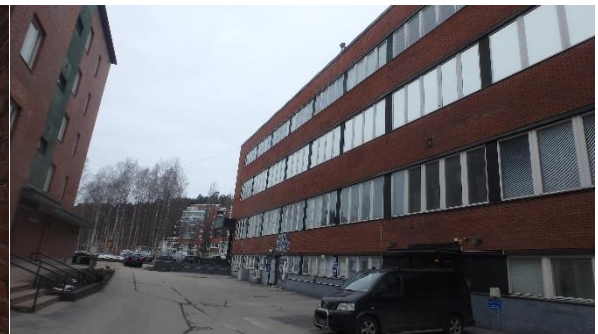
Yleiskuva pohjoisjulkisivusta: vanhaa väliseinää Yleiskuva eteläjulkisivusta

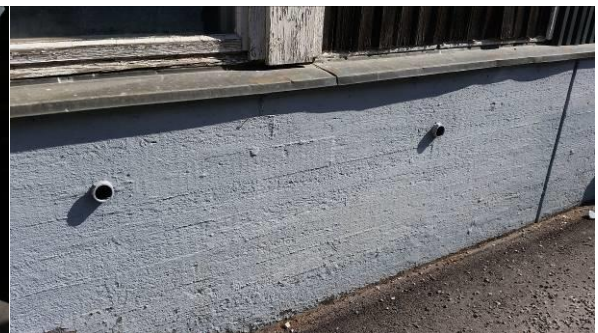
Tuuletusputkia sokkelissa, ikkunan puuosat ovat haristuneet ja niiden maalipinta on hilseillyt/kulunut

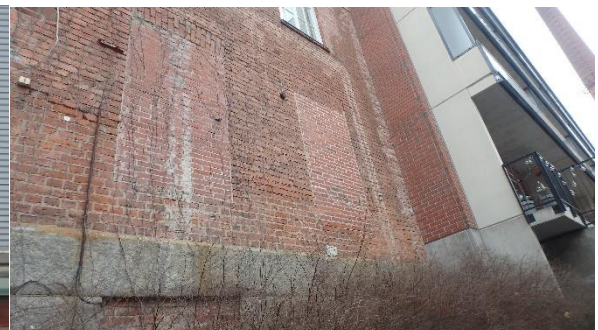
Aukkoja muurattu umpeen, rapautuneita tiiliä, sokkelissa kiverhous

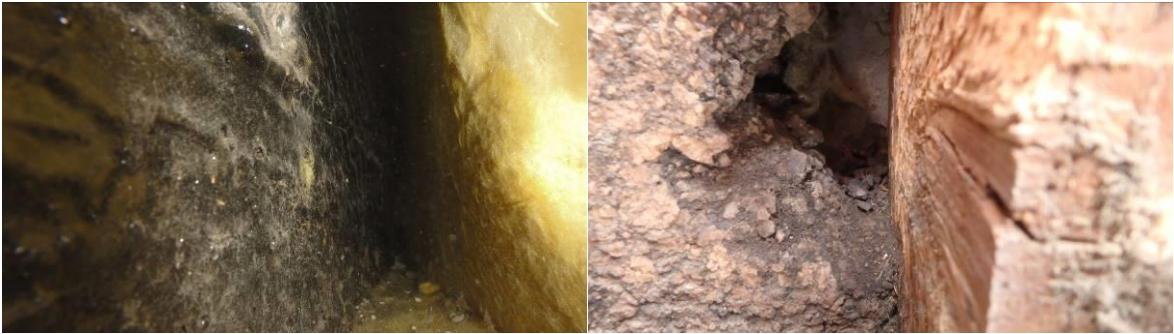
Sokkelin villa oli osittain kiinni betonissa ja osittain irtoi. Sokkelin peltiverhouksen takana korkkia, jonka takana villaa.

Mikrobivaurioita havaittiin myös sokkeleissa. Sokkelirakenteissa on samoja kosteusteknisiä puutteita kuin julkisivuissa. Sokkelin tuuletusväli ei ole yhtenäinen ja veden poistumista ei ole suunniteltu. Lisäksi kosteudelle herkäät eristemateriaalit jatkuvat havaintojen mukaan maanpinnan alapuolelle, jolloin maan kosteus ja pintavedet rasittavat niitä.

- Julkisivujen ulkokuori ja lämmöneristeet puretaan, sisäkuoren ulkopinta puhdistetaan, rakenteiden liittymäkohdat tiivistetään, uusi julkisivumuuraus rakennetaan tuulettavana rakenteena nykyisten määräysten mukaisesti
- Mahdollinen julkisivujen lisälämmöneristäminen, jolloin rakennekaksuus kasvaa. Lisälämmöneristämistä kuitenkin rajoittavat mm. räystäsrakenne ja massiivitiiliseinät.
- Kiinnitettävä lisäksi erityistä huomioita leukapalkin detaljisuunnitteluun (vedenpoiston järjestäminen, betonivaurioiden korjaus ja lisälämmöneristys muovipohjaisilla tuotteilla) tai muutettava nauhajulkisivujen kannatustapaa
- Massiivitiiliseinien julkisivujen suunnitteleminen ja uudelleenrakentaminen
- Puuikkunoiden ja -ovien uusiminen
- Luonnonkiviverhousien saumakorjaukset
- Sokkelien ulkokuorien ja lämmöneristeiden uusiminen

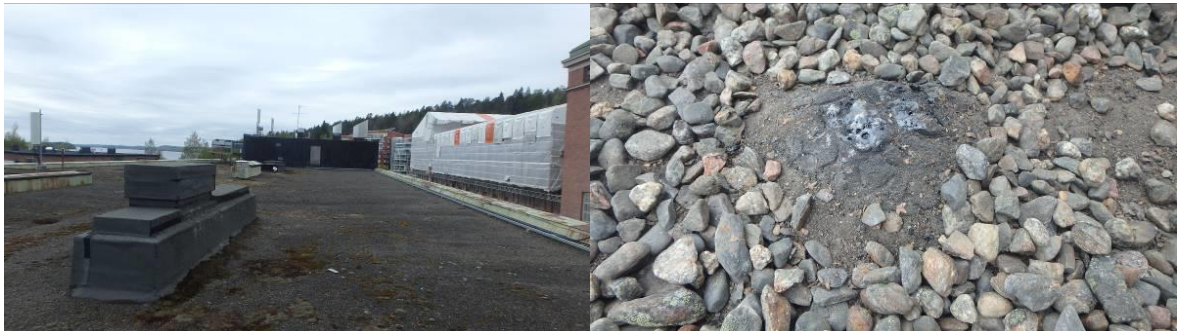
Yleiskuva vesikatosta, kermillä päällystetty van- Ilmakuplia vesikatteessa
hoja hormeja

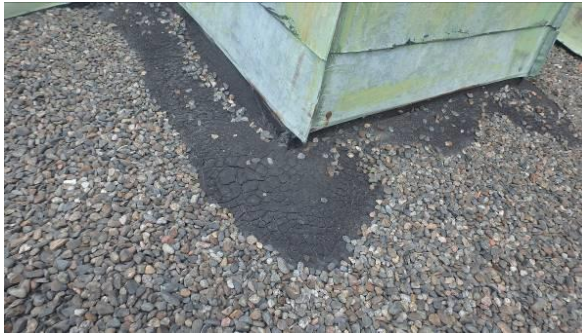
Halkeilua vesikatteessa

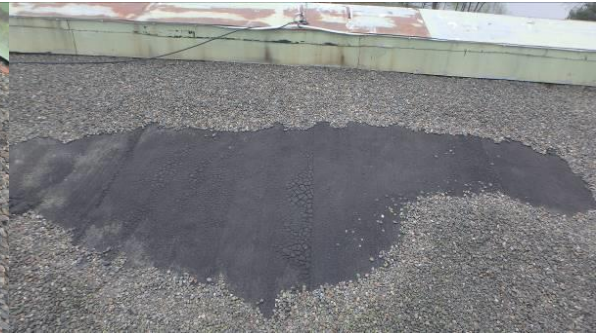
Halkeilua vesikatteessa

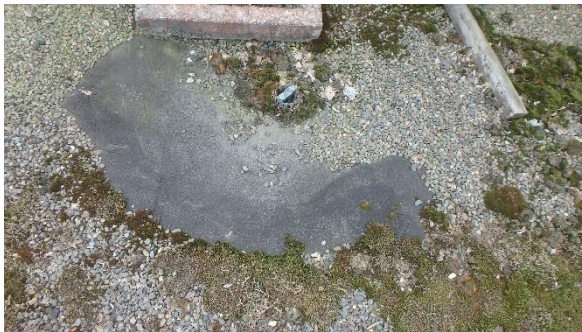
Sammalta kaivon ympärillä

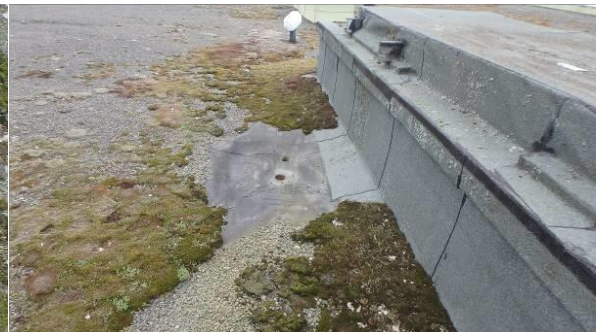
Kaivon ympärillä sammalta, veden kulkeminen ei ole esteetöntä

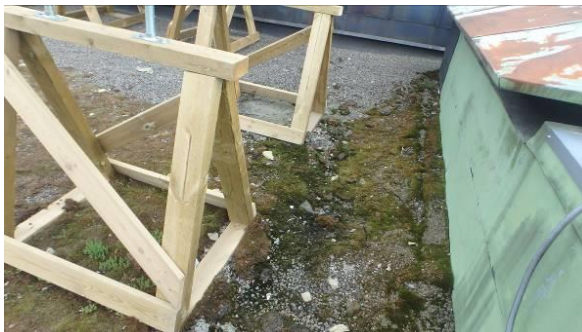
Vesi kasaantuu hormien viereen

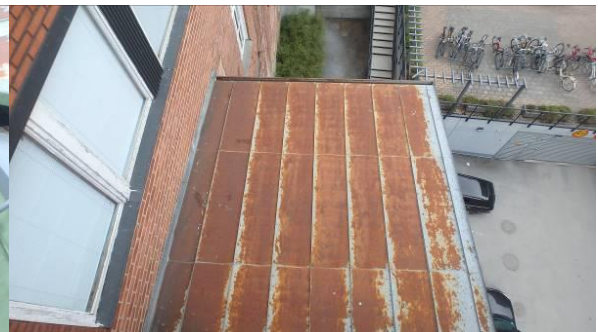
Hissihuoneen vesikate ruostunut

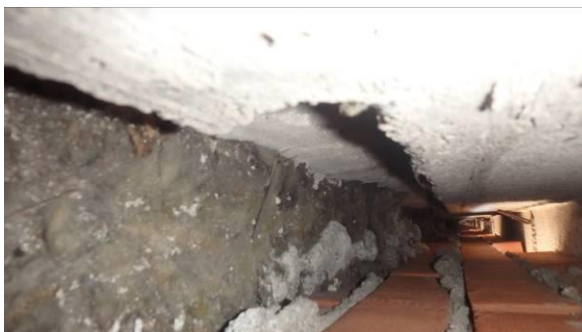
Räystäsrakennetta: villa paljaana, joka kolmas tiili on auki ylimmältä riviltä

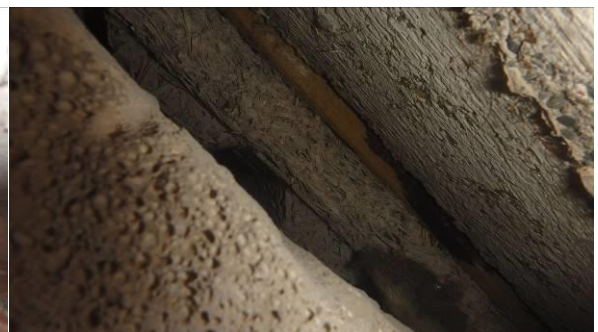
Räystäsrakennetta: betoniräystäessä aukko, josta näkyy Tojalevy ja lauta

Tojalevyssä on todennäköisesti vähintään paikallisesti kosteusvaurioita rakennetyypistä ja vuotojäljistä päätellen. Tässä tilanteessa myös Siporex-lankuissa esiintyy vaurioita. Vauriot puoltavat myös Siporex-yläpohjan uusimista vähintään paikallisesti.

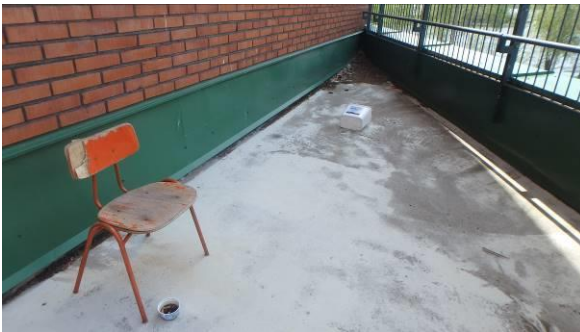
Terassin pellityksiä uusittu, lehtiä ja roskaa ka-
