# Hiedanranta, Vesitorni

## Tekninen kartoitus

Työ nro 31 14143.31

9.10.2019

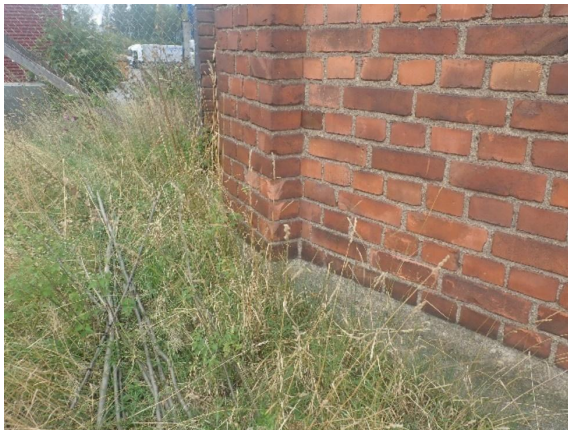
Rakennus sijaitsee osittain kallion päällä. Rakennuksen viereiset maa-alueet ovat multapäällysteisiä. Rakennuksen ympärillä kasvaa laajalti kasvillisuutta.

**Kuva 2**  
Vesitornin viereiset maa-alueet ovat multapäällysteisiä.

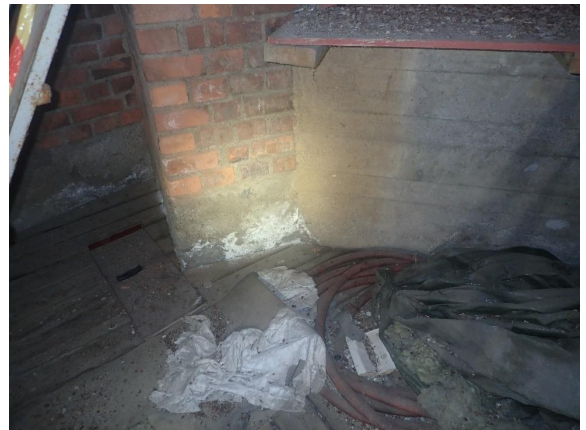
Rakennuksen maapintojen kaadot ovat silmämääräisesti havaittuna puutteelliset, joka sisätiloissa esiintyy paikoin myös sokkeliseinien alaosien kosteusrasituksena.

**Kuva 3**  
Sokkeleiden alaosissa esiintyy kosteusvauriojälkiä.

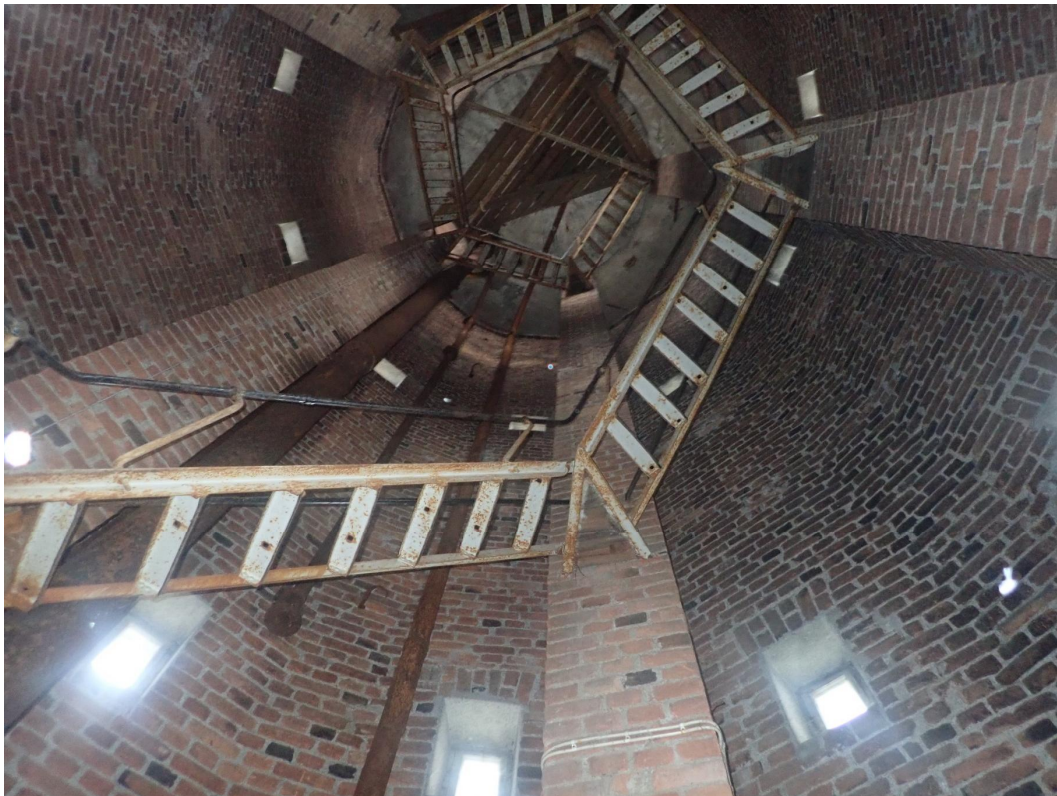
Rakennusosien kantavat pystyrungon muodostavat tiilirakenteiset mastopilarit, jotka on sidottu toisiinsa tiiliseinillä sekä betonisilla kehärakenteilla. Rakenteita voitiin havaita rakennuksen sisäpuolelta vain maan tasasta silmämääräisesti havainnoiden. Runkorakenteiden alaosissa todettiin kapillaarisen kosteuden kosteuden aiheuttamia kosteusjälkiä.

**Kuva 4**  
Rakennuksen sisärungossa ei todettu vaurioita

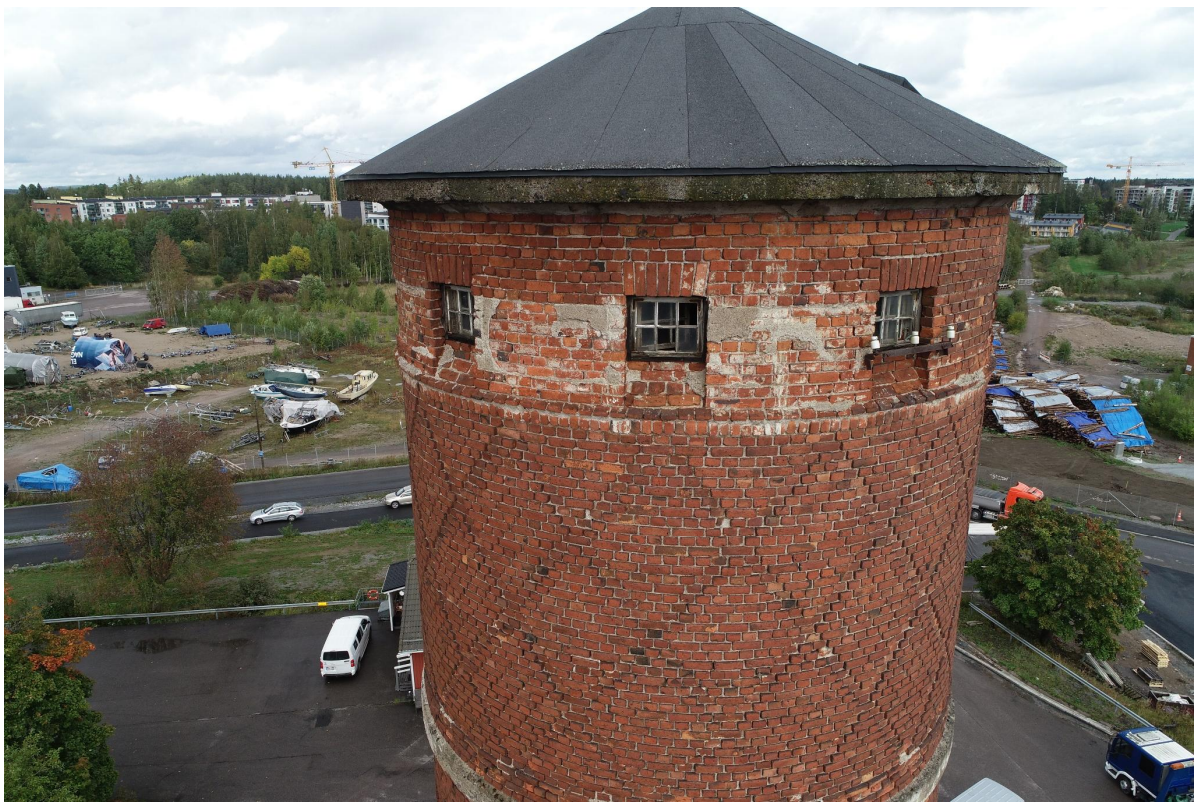
**Kuva 5**

Rakennuksen julkisivut ovat tiiliseiniä. Tiilipinnoilla sekä -saumoissa esiintyy pakkasrapautumisen aiheuttamia vaurioita. Vauriot keskittyvät eniten rakennuksen yläosaan. Lisäksi pakkasrapautuneita tiiliä havaittiin laajalti länsisivulla, rakennuksen alaosassa. Rakennuksen ikkunoiden kohdilla puuttuu vesipelitykset, joilla kohtaa lähes kaikki tiilipinnat /-saumat ovat vaurioituneita.

Betonissa kehärakenteissa, rakennuksen yläosissa, esiintyy laajasti teräskorroosio aiheuttamia vaurioita. Lisäksi ikkunoiden kohdilla on ollut betoniset "ikkunalaudat", jotka ovat monelta kohtaa rapautuneet täysin pois.

Kiihtyvät julkisivuvauriot aiheuttavat rakennuksen ympäristölle vaaraa putoavista rakennuskappaleista.

Julkisivun tiili- ja betonipintojen vaurioita esiintyy eniten tornin yläosissa.

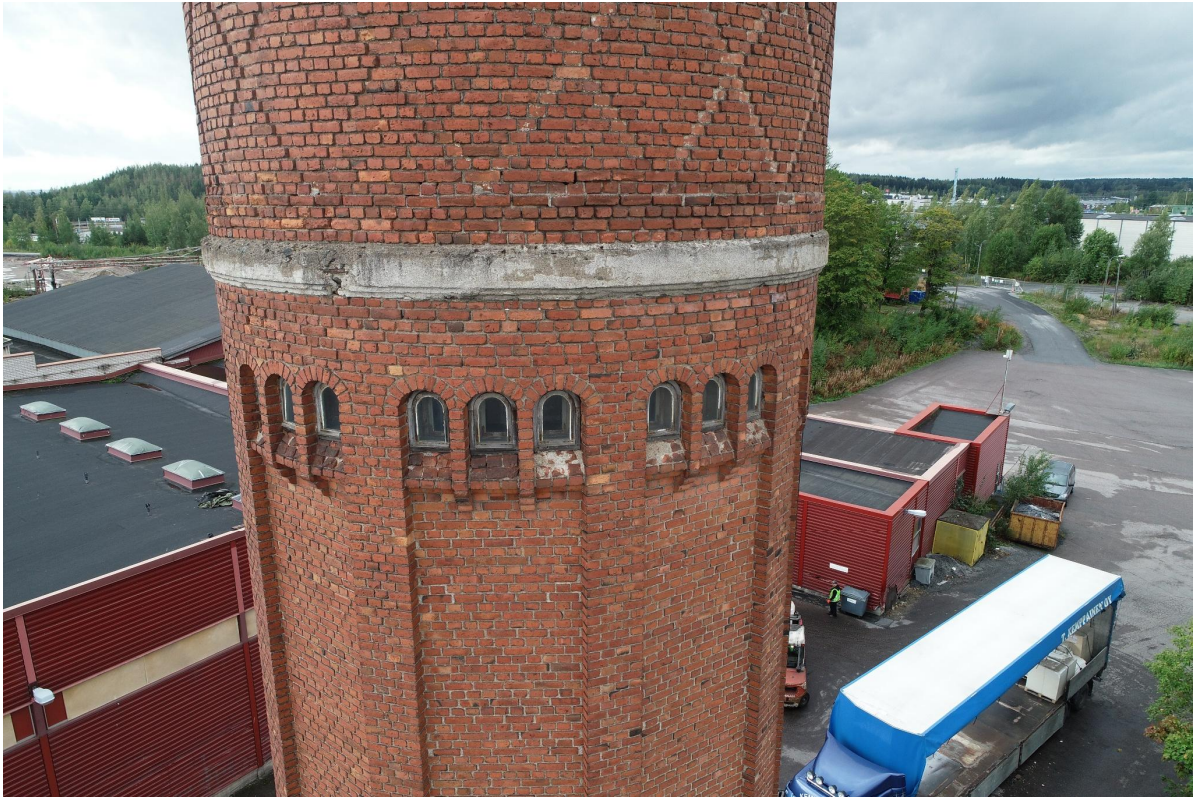
**Kuva 6**  
Yleiskuvaa tornin keskiosasta.

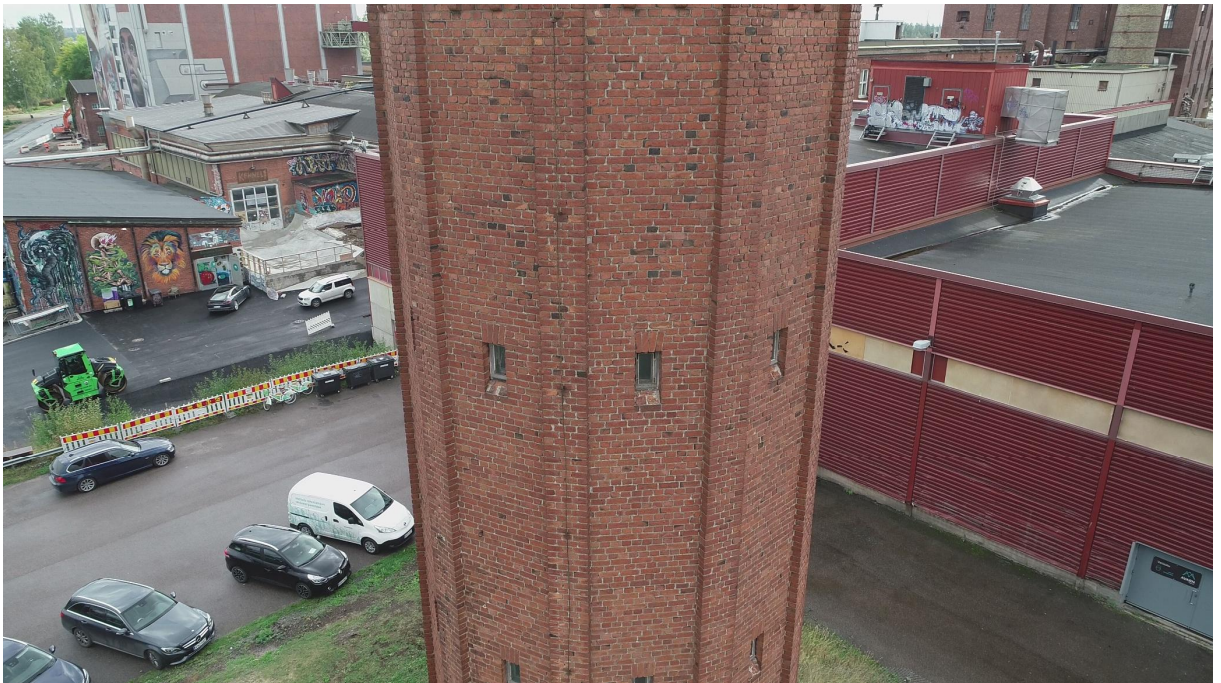
**Kuva 7**  
Yleiskuvaa tornin alaosasta

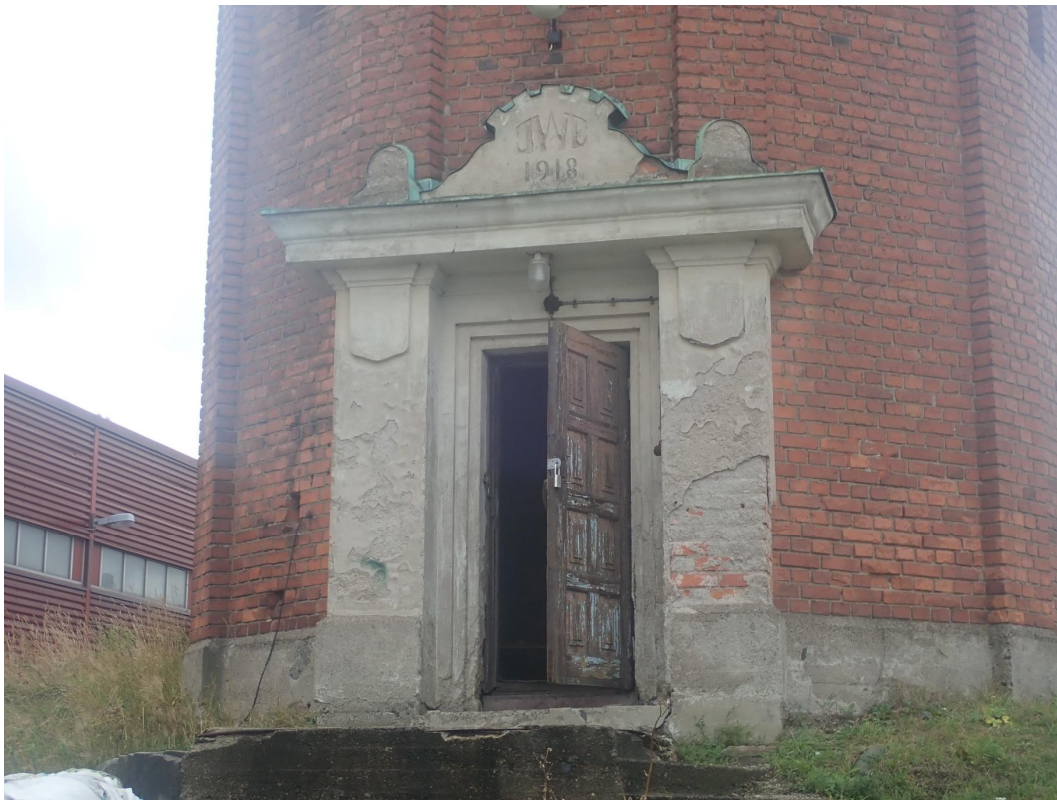
**Kuva 8**

Rappauspinnat ovat irtoilleet monin osin kiinnityksestään. Katosrakenteessa todettiin paikallinen pystyhalkeama.

Rakennuksen sisäänkäynnin rapattu rakenne.

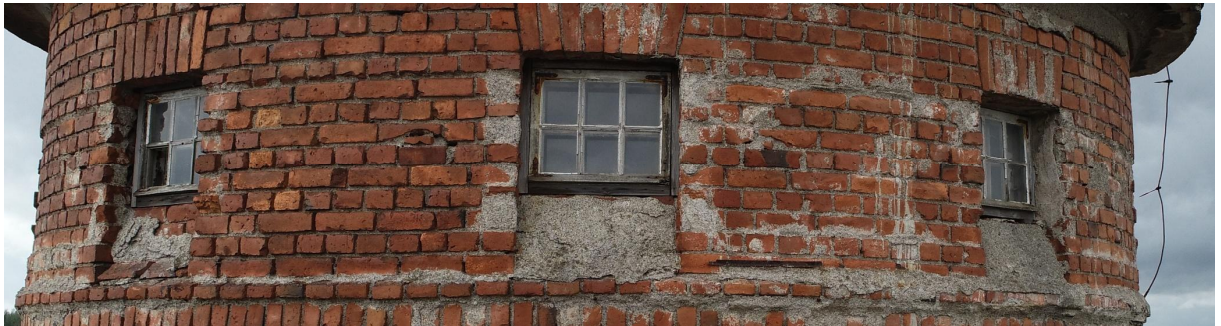
**Kuva 9**

Rakennuksen ikkunat ovat lähtötietojen perusteella alkuperäiskuntoisia. Ikkunat ovat kaksipuitteisia, maalattuja puuikkunoita. Ikkunoiden puuosien kunto on erittäin huono, lasitukset ovat ehjiä.

Ikkunoiden yleiskunto on erittäin huono.

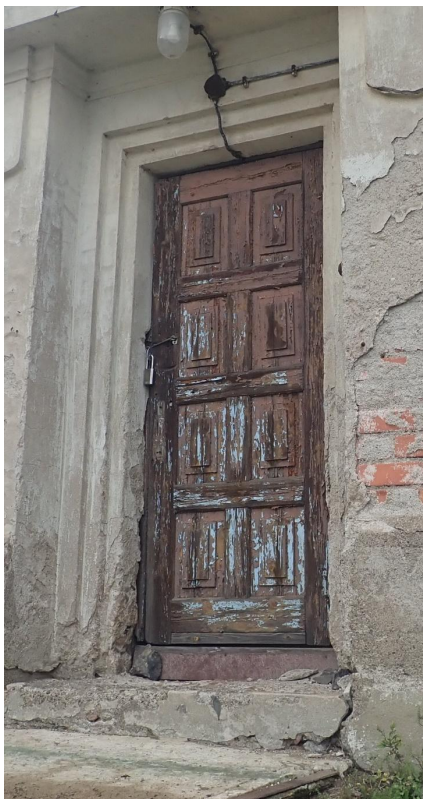
**Kuva 10**

Vesitornin ovi on lähtötietojen perusteella alkuperäinen, maalattu tammiovi. Ovesta todettiin paikallisia puuvaurioita (halkeamia, lahoa). Ovipinnalla on käytetty useita maalikerroksia, jotka hilseilevät.

Yleiskuvaa ulko-ovesta

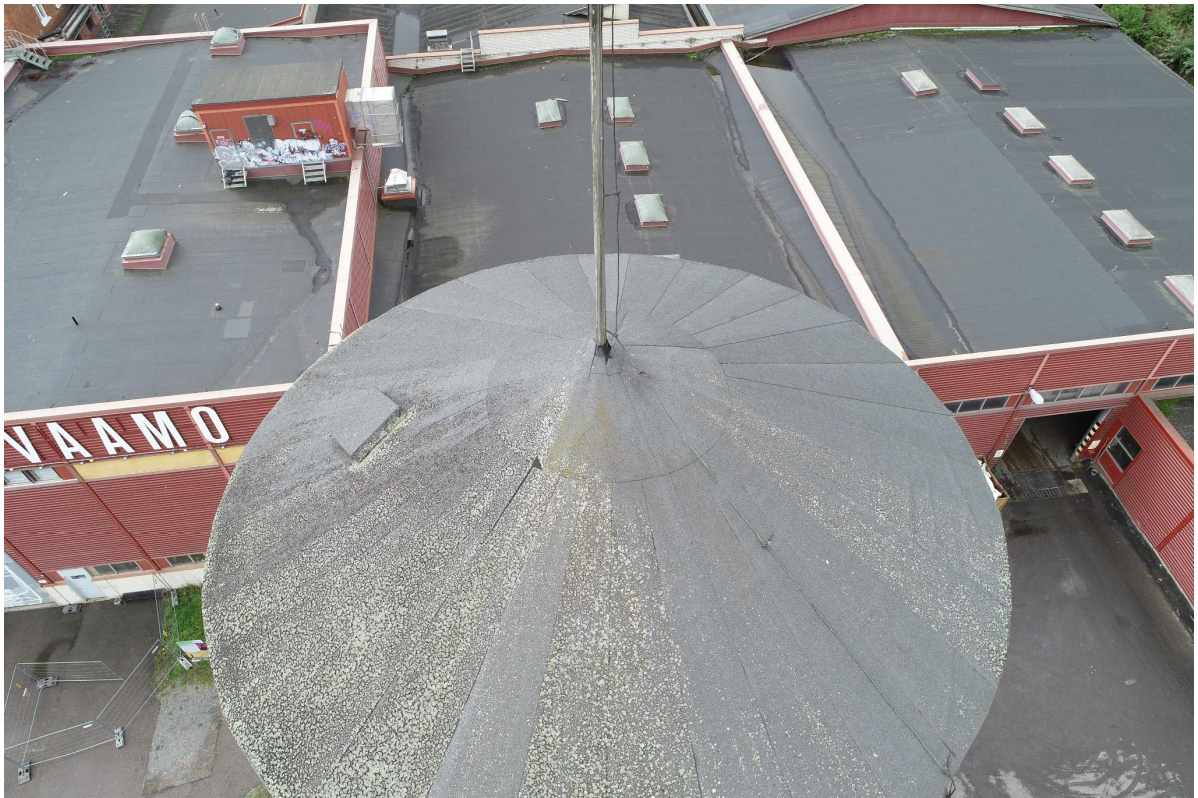
Silmämääräisten havaintojen perusteella vesikattopinnalla, länsisivulla, havaittiin kermikatteen poimuilua. Lisäksi itä- ja eteläisivuilla todettiin laajalti katteen pinnalla eloperäistä kasvustoa .

**Kuva 11**  
Yleiskuvaa vesikatosta.
