YMPÄRISTÖRISKIKATSELMUS (PHASE 1 ENVIRONMENTAL DUE DILIGENCE)

TAMPEREEN KAUPUNKI

FRENCKELLINAKIO 2, TAMPERE

25.2.2019

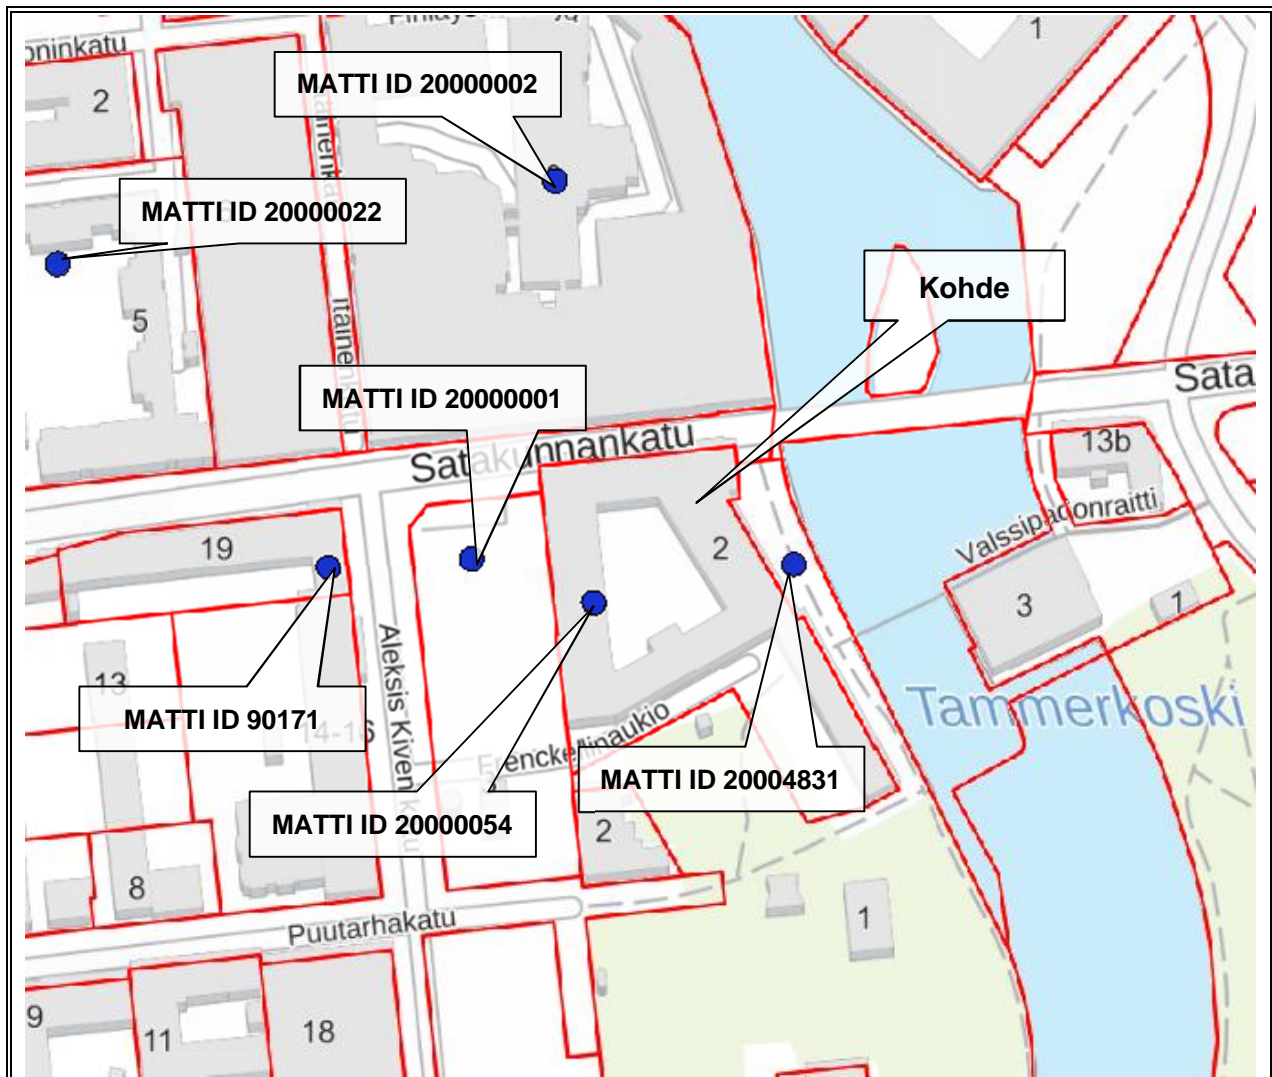
Kuva 4

<p>Kohdekiinteistöllä ei nykykäytössä havaittu maaperää mahdollisesti pilaa- via toimintoja.</p> <p>Kohdekiinteistö on merkitty maaperän tilan tietojärjestelmään (MATTI) kohdetunnuksella ID 20000054. MATTI-kohderaportin mukaan kohteessa on tehty pilaantuneen maaperän kunnostus vuonna 2002, eikä kiinteistöllä MATTI-raportin mukaan ole kunnostustarvetta tai maankäyttörajoitetta. Pilaantuneen maaperän kunnostuksesta on laadittu raportti (Geotesti Oy, 18.9.2002), jonka mukaan kunnostettu alue sijaitsee välittömästi kohdekiinteistön länsipuolella, kiinteistön nro 837-102-9902-0 alueella. Kunnostustyö on tehty pysäköintilaitoksen rakentamisen yhteydessä vuosien 2001 ja 2002 aikana Pirkanmaan Ympäristökeskuksen 31.8.2001 päivätyn päätöksen 1901Y1131-18 mukaisesti. Alue oli pilaantunut raskasmetalleilla, öljyhiiivedyillä ja PAH-yhdisteillä. Kunnostetulta alueelta poistettiin rakentamisen yhteydessä kaikki maa-ainekset kalliioon saakka. Kunnostus ei kuitenkaan raportin liitteenä olevan karttapiirustuksen mukaan ole ulottunut kohdekiinteistön alueelle.</p> <p>Myös kohdekiinteistön lähistöllä sijaitsee useita MATTI-rekisteriin merkittyjä kohteita. Liitteen 1 kuvassa 4 on esitetty MATTI-kohteet noin 200 m etäisyydellä kohdekiinteistöstä. MATTI-kohderaporttien sekä tarkepien kohdekohtaisten maaperäkunnostusten loppuraporttien mukaan kohteet voidaan kuvailta seuraavasti:</p> <ul style="list-style-type: none"> MATTI ID 20004831, välittömästi kohdekiinteistön itäpuoleinen kiinteistö 837-102-9903-0. Kohteessa on entisen Finlaysonin viemäriputken alueella kunnostettu pilaantunutta maata vuonna 2012. Kunnostus rajoittui idässä Frenckellin patomuuriin, etelässä valssipatoon, lännessä betoniseen tukiseinään ja pohjoisessa Satakunnankadun siltaan. Kohdealueelta poistettiin noin 1 300 t pilaantunutta maata ja jätteensekaista maata noin 1 200 t. Kohdealueelta poistettiin kaikki maa-ainekset kalliioon tai betoniin saakka. Kunnostetulle alueelle ei jäänyt kunnostustarvetta eikä käyttörajoitetta. Kiinteistöä koskee MATTI-kohderaportin mukaan kuitenkin maankäyttörajoite, joka tarkoittaa, että alue ei sovellu herkkään maankäyttöön kuten asumiseen ja massojen kaivu ja käsittely vaatii nk. pima-ilmoituksen tekemisen. Jos maankäyttö alueella muuttuu, tulee puhdistustarve arvioida uudestaan. MATTI ID 20000001, välittömästi kohdekiinteistön länsipuoleinen kiinteistö 837-102-9902-0. MATTI-kohderaportin mukaan kohteessa on sijainnut huoltoasema ja maaperä on kunnostettu vuonna 2002. Kiinteistöllä ei ole puhdistustarvetta eikä maankäyttörajoitetta. MATTI ID 90171, kiinteistö 837-102-11-2, noin 100 m kohdekiinteistöltä länteen. Kiinteistöllä on vuodesta 1984 lähtien toiminut kemiallinen pesula. MATTI-kohderaporttiin kiinteistö on merkitty statuksella "Tarkista selvitystarve", eli maaperän tila tulee selvittää toiminnan loppuessa tai

- MATTI ID 20000002, sijainti kiinteistöllä 837-101-1-22, Satakunnankadun pohjoispuolella sijaitseva Finlaysonin entisen tehdaskiinteistön alue. Kohteessa on MATTI-kohderaportin mukaan tehty pilaantuneen maaperän kunnostus vuonna 1998. Kunnostuksesta tai sen laajuudesta ei kuitenkaan ole saatavilla tarkempaa tietoa.
- MATTI ID 20000022, sijainti kiinteistöllä 837-101-460-3, Satakunnan kadun pohjoispuolella. Kohteessa on tehty pilaantuneen maaperän kunnostus vuonna 1998. Kohteesta on poistettu noin 2 100 t pilaantuneita maita. Kohteeseen on jäänyt kohonneita sinkin ja PAH-yhdisteiden pitoisuuksia. Kohteessa ei ole kunnostustarvetta, mutta kohteeseen on jäänyt maankäyttörajoite.

Läheiset MATTI-kohteet

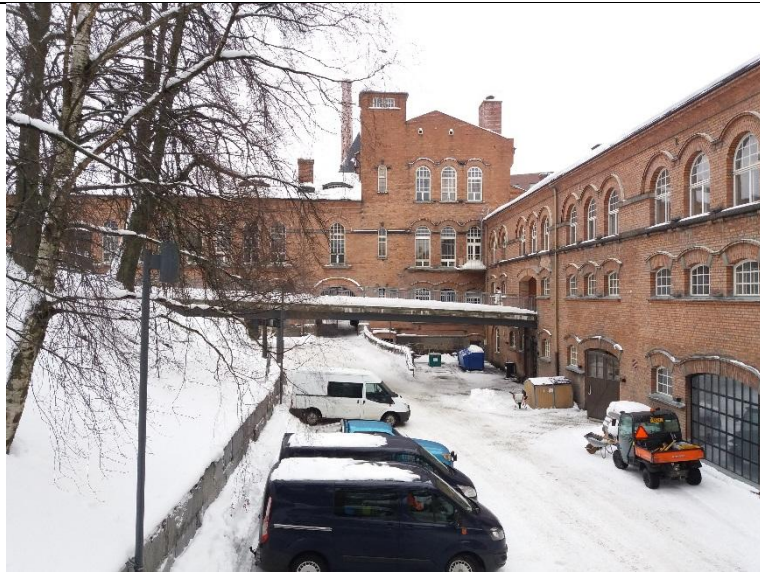
**Valokuva 1**

Kohdekiinteistöä kuvattuna etelän suunnasta. Oikealla kuvassa osa Koskisiipeä ja keskellä siipeen johtava kävelysilta. Jätehuoltoalue sijaitsee Koskisiiven ja Puistosiiven kulmassa.

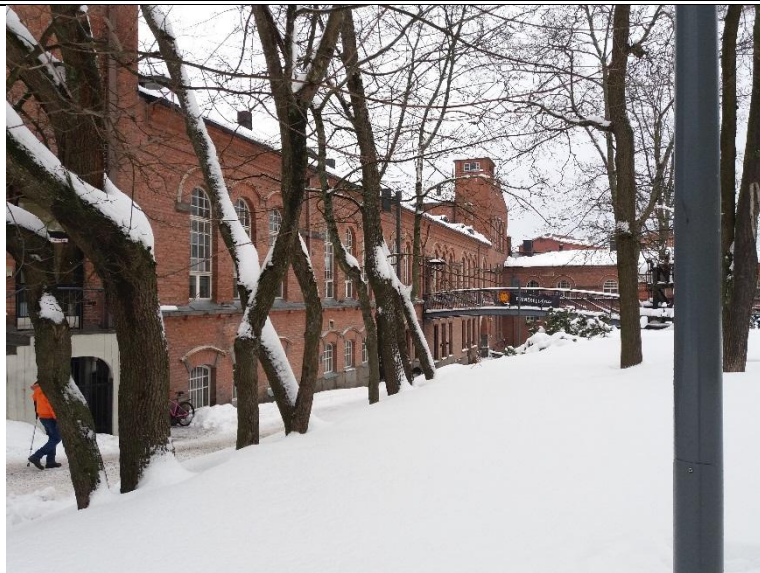
**Valokuva 2**

Puistosiipi kuvattuna lounaan suunnasta. Kuvassa näkyy myös siipeen johtava kävelysilta.

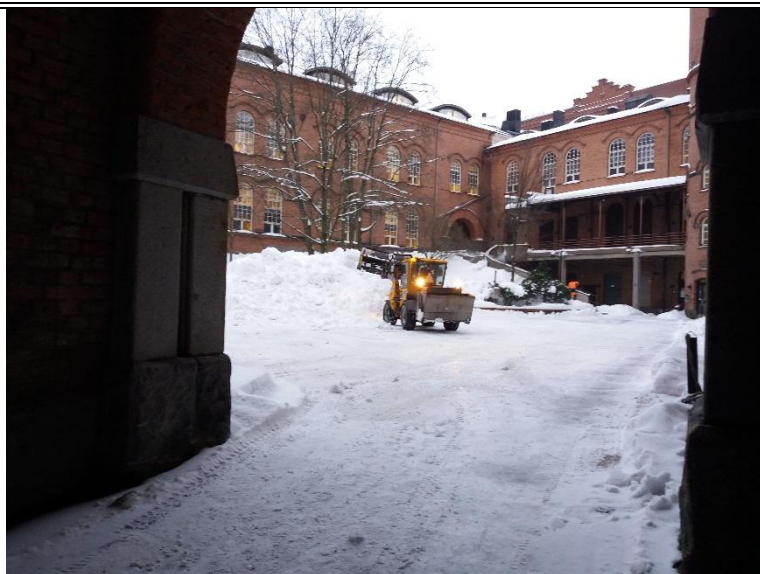
**Valokuva 3**

Näkymä sisäpihalle etelän suunnasta.

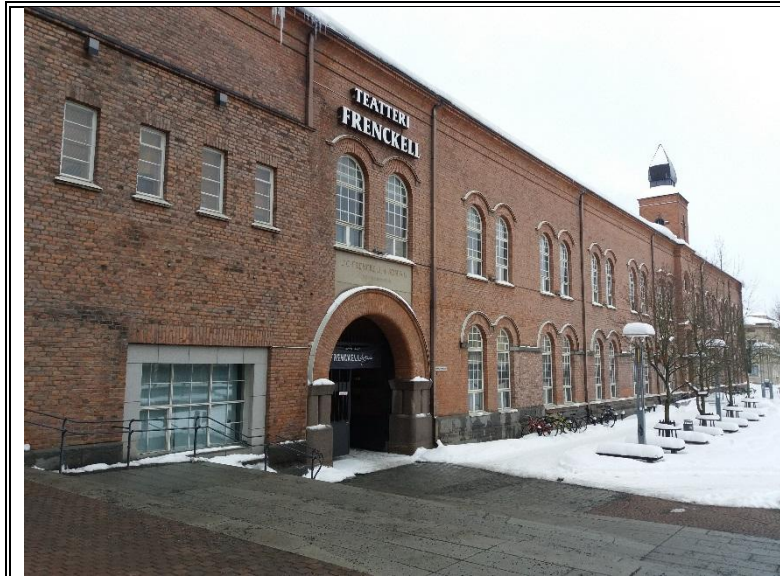
Valokuva 4

Torisiipi kuvattuna luoteen suunnasta.

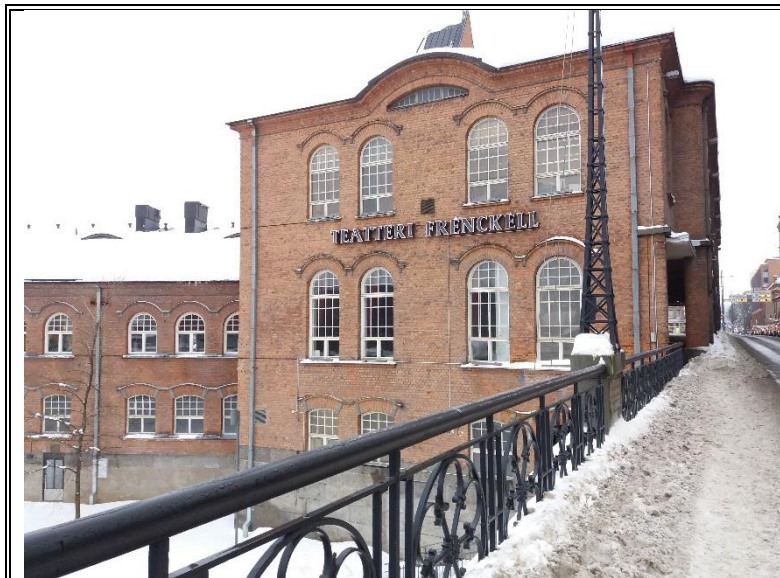
Valokuva 5

Katusiipi ja Satakunnankadun suuntainen kävelytunneli kuvattuna idästä.

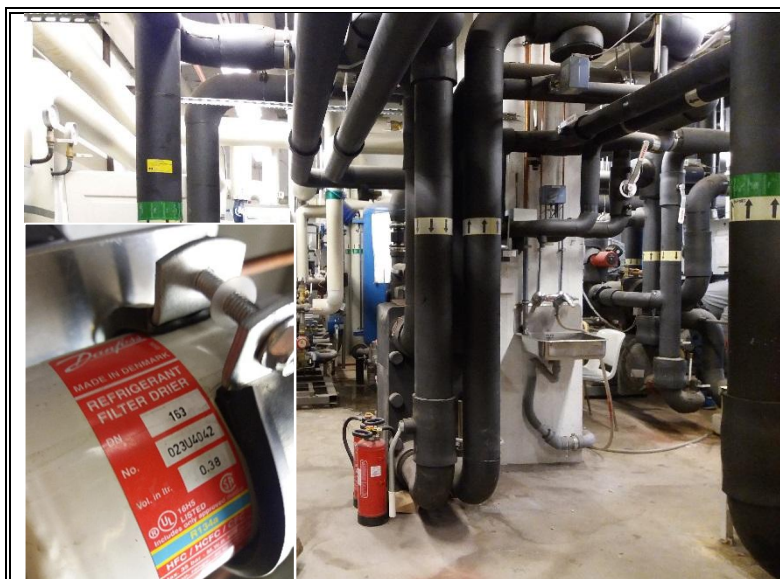
Valokuva 6-7

Yleiskuva lämmönjakuhuoneesta ja kuva keittiön kylmälaitteissa käytetävästä kylmäaineesta (R134a).
