**VANHA DOMUS 200  
Väinämöisenkatu 11  
33540 TAMPERE**

Tarkastuspäivä 1.4.2014

Tämä kuntoarvioraportti on laadittu Raksystems Anticimex Insinööritoimisto Oy:n toimesta kiinteistössä tehdyn tarkastuksen perusteella. Kuntoarvio on laadittu asuinkiinteistön kuntoarvion suoritusohjetta (KH 90–00490) noudattaen.

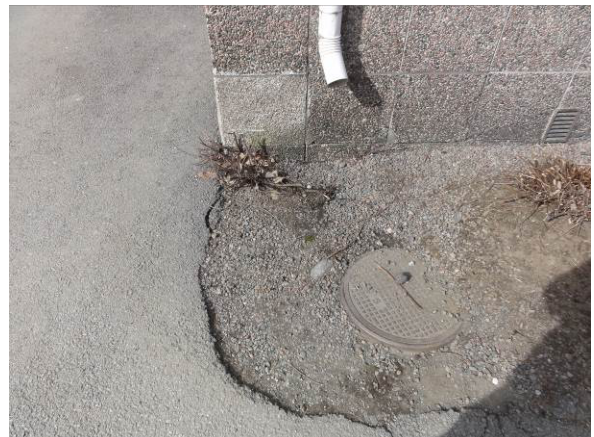
Salaojituksesta ei saatu tietoa. Sokkeleissa ei havaittu merkkejä haitallisesta kosteudesta, mutta muutamissa kellarikerrosten tiloissa oli havaittavissa kosteuden aiheuttamia jälkiä latioissa ja näitä tiloja ympäröivien seinien alaosissa. Suositellaan salaojituksen olemassaolon selvittämistä ja salaojajärjestelmän huoltamista. Mikäli rakennuksissa ei ole salaojajärjestelmää, suositellaan salaojajärjestelmän asentamista kellarikerrosten ja perustusten kosteusrasitusten vähentämiseksi.

*Pintavedet imeytyvät paikoittain rakennusten vierustoille.*

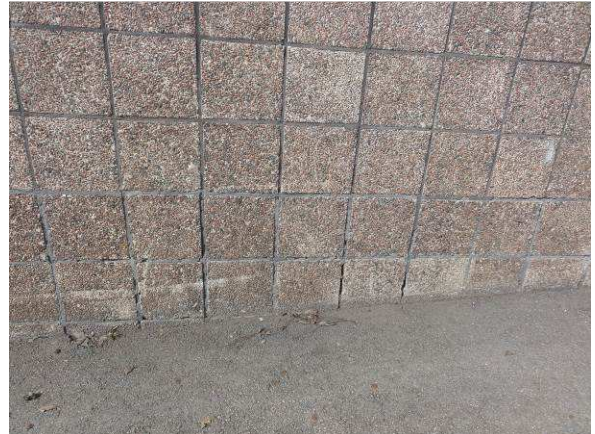
*Sokkelia.*

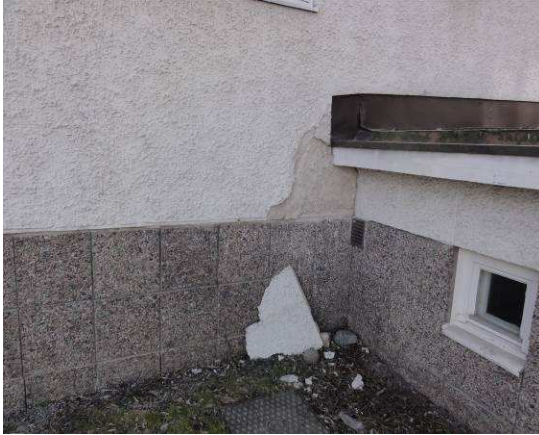
Rakennusten ulkoseinät ovat teräsbetonirakenteisia ja niissä on ulkopinnoituksena rappaus. Ulkoseinien pinnoituksena sokkeleiden osalla ovat pesubetonipintaiset betonilaatat. Rapatuissa julkisivupinnoissa havaittiin jonkin verran paikallisia vaurioita, mutta pääosin rappauspinnoitteen kunto on tyydyttävä/hyvä. Paikalliset vauriot tulisi korjata tarkastelujakson alussa.

*Paikallinen vaurio julkisivun rappauspinnoitteessa.*

- Julkisivujen rapattujen ja muiden pintojen paikallisten vauriot tulisi korjata tarkastelujakson alussa.
- Sokkeleiden ulkopinnoituksen perusteellinen huolto tai uusiminen tulisi tehdä tarkastelujakson aikana.

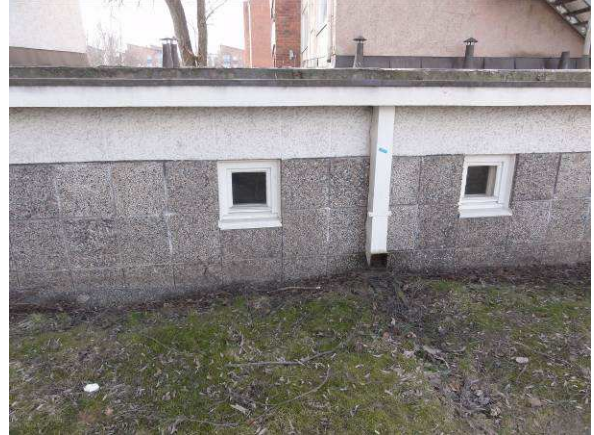
Sokkeleiden pinnoituksessa havaittiin jonkin verran vaurioita etenkin pinnoitelaattojen saumauksissa. Sokkeleiden pinnoitukset tulisi huoltaa perusteellisesti tai vaihtoehtoisesti uusia sokkeleiden pinnoitus.

*Sokkelia.*

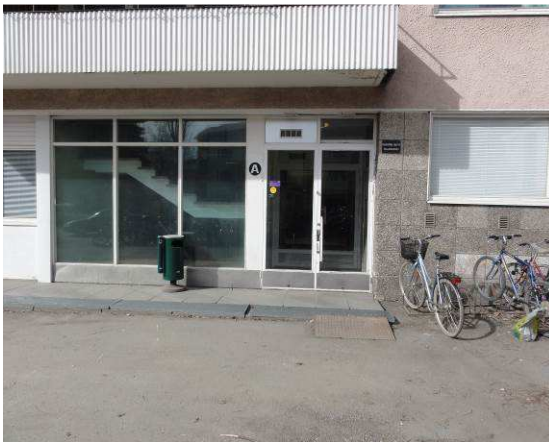
*Teräsrakenteinen porrashuoneen ulko-ovi.*

- Suositellaan kaikkien ulko-ovien ja parvekeovien uusimista tarkastelujakson aikana.
- Suositellaan porrashuoneovien uusimista tarkastelujakson aikana.
- Suositellaan kaikkien ovien lukitusten uusimista tarkastelujakson aikana.
- Suositellaan autotallien ovien huoltamista tarkastelujakson aikana.

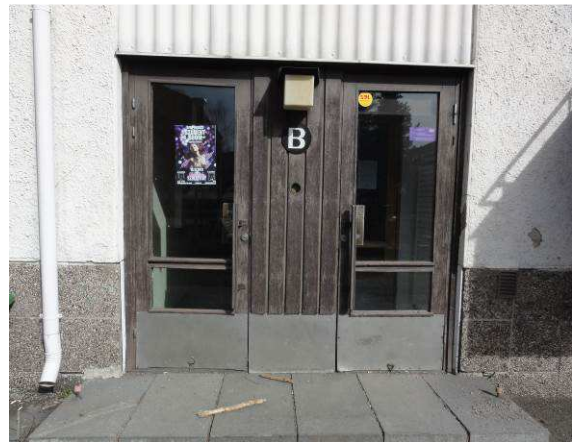
*Puurakenteisia ulko-ovia.*

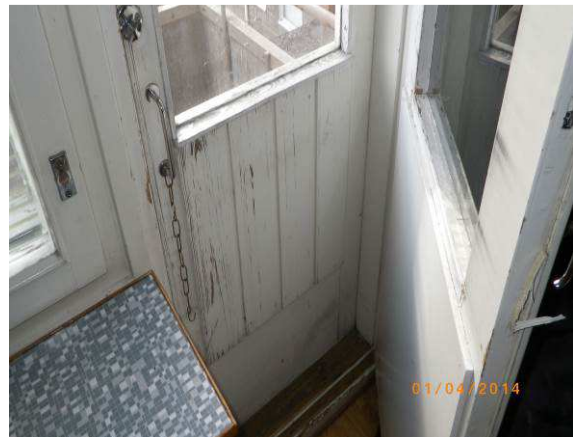
*Parvekeovien kunto on välttävä.*

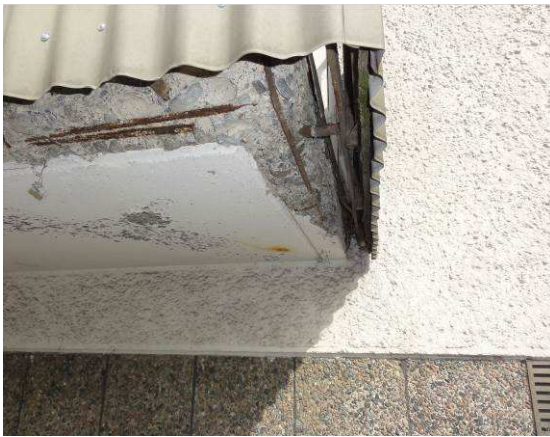
Rakennuksissa on osassa asuntoja parvekkeet. Rakennuksissa on myös jonkin verran yleisiin tiloihin kuuluvia parvekkeita. Kaikki parvekkeet ovat teräsbetonirakenteisia ja niissä on metallirakenteiset kaiteet. Parvekelaatoissa ja myös kaiderakenteissa havaittiin paikoin melko suuria vaurioita. Osassa parvekelaattoja olivat vauriot paljastaneet paikoin parvekelaattojen raudoituksia.

*Parvekelaatan vauriota.*

- Suositellaan parvekkeiden kuntotutkimusta kesän 2014 aikana, jotta saadaan parvekkeiden kunto tarkasti tietoon ja myös tieto korjausten kiireellisyydestä.

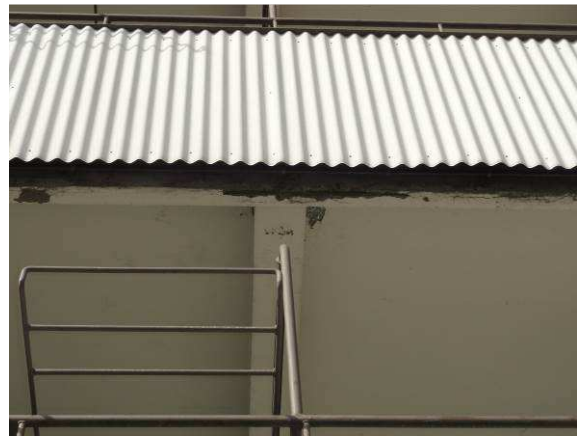
*Parvekelaatan vaurioita.*

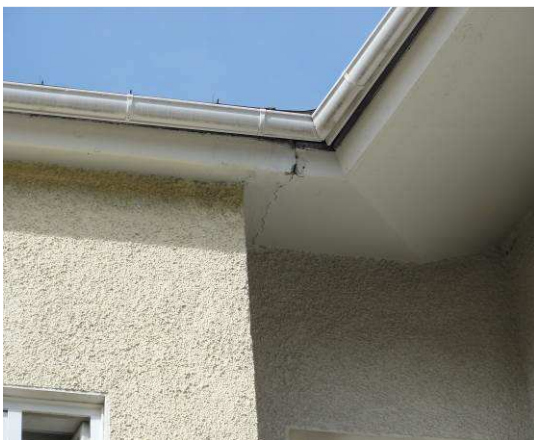
Betonirakenteisissa räystäissä havaittiin muutamia paikallisia vaurioita, jotka tulisi korjata tarkastelujakson aikana.

*Vaurio räystäsrakenteessa.*

- Vesikaton huoltotoimenpiteet tulee tehdä erillisen vesikattotarkastuksen suositusten perusteella.
- Yläpohjatilan mahdollisia vuotoja voidaan käydä tarkastamassa sateisella ilmalla.
- Räystääiden paikalliset vauriot tulisi korjata.

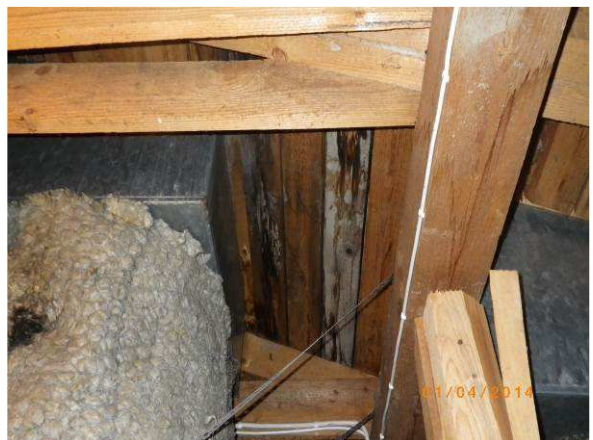
Vesikatteissa ei tarkastuskierroksen aikana havaittu vaurioita. Yläpohjatiloissa oli muutamissa paikoissa havaittavissa jälkiä vesivuodoista, mutta kosteutta ei ollut näillä kohdilla havaittavissa. Vuotojäljet saattavat olla vanhoja. Yläpohjatiloja voidaan käydä tarkkailemassa vesisateen aikaan, jolloin mahdolliset vuodot ovat näkyvillä. Merkittäviä vaurioita ei yläpohjatilan tai vesikaton rakenteissa havaittu.

*Vesivuotojälkiä vesikaton rakenteissa.*

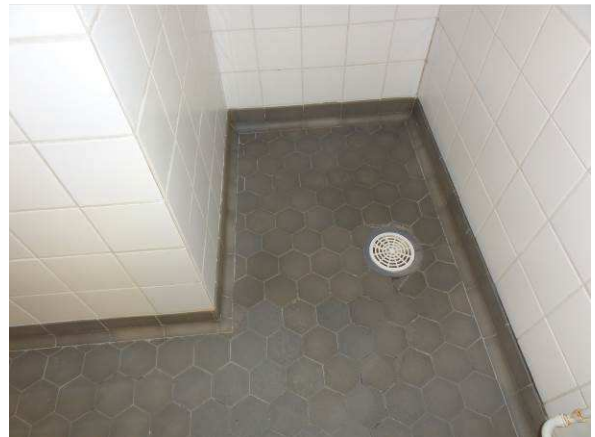
Yleisten tilöjen wc- ja märkätöilöjen kunto on pääosin välttävö ja niiden pintarakenteet ovat teknisen käyttöikänsö päässä. Myös lähes kaikkien kellarikerrosten yleisten kuivien tilöjen kunto on pääosin välttävö. Suositellaan yleistöilöjen pintarakenteiden uusimista kokonaisvaltaisesti tilan käytön ja pintarakenteiden kunnan mukaan. Tilöjen osittain uudelleen suunnittelulla pintarakenteiden uusimisen yhteydessö voidaan saada enemmän tilöjä paremmin talon asukkaiden käyttöön.

*Yleisten tilöjen pesuhuonetta.*

- Suositellaan yleisten tilöjen pintarakenteiden kokonaisvaltaista uusimista kaikkien muiden paitsi porrashuoneiden ja käytävien osalta. Kellarikerroksen tilöjä saneeraamalla on mahdollista saada esimerkiksi enemmän varastötilöjä käyttöön.
- Porrashuoneiden pintoja suositellaan huoltomaalattavan ja huollettavan tarpeen mukaan. Porrashuoneiden rakenteissa havaitut vauriot tulee korjata.

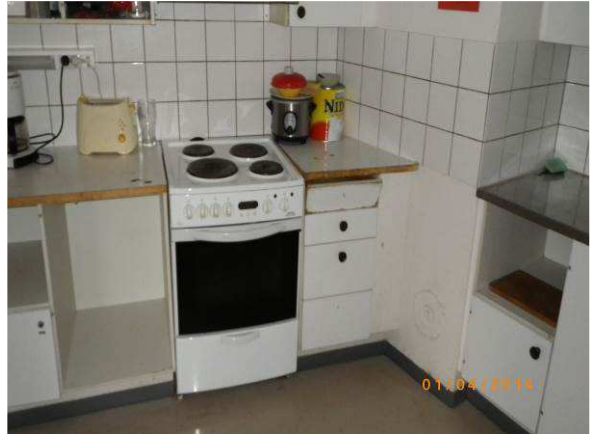
*Asunnon keittiötä. Kalusteiden kunto välttävä.*

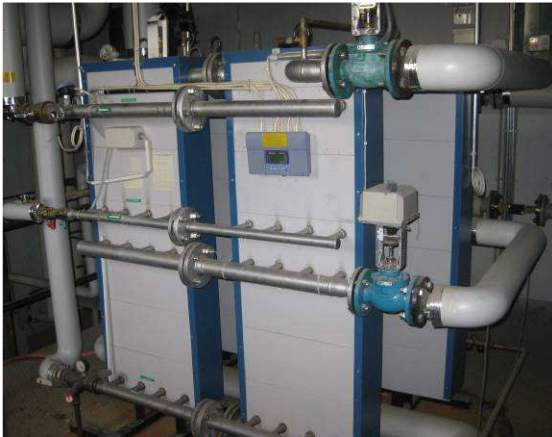
Lämmityksen ja lämpimän käyttöveden levylämmönsiirtimet ovat LPM Oy:n valmistamia. Siirtimet ovat vuodelta 1990. Lämmönsiirtimien toiminnassa ei havaittu vikaantumista, mutta käyttöikä huomioiden on todennäköistä, että lämmönsiirtimien uusimistarve ajoittuu lähivuosille.

KH-kortin (KH 90-00403 Kiinteistön tekniset käyttöiät ja kunnossapitajaksot) perusteella lämmönsiirtimien tekninen käyttöikä on 20-25 vuotta.

*Lämmönsiirtimien uusimistarve saattaa tulla eteen koska tahansa*

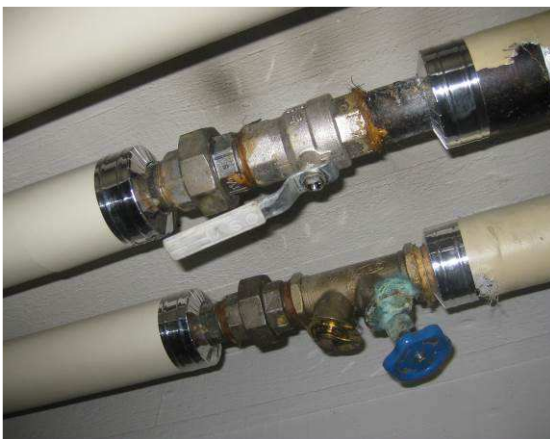
*Lämmitysverkoston linjaventtiilit alkavat olla ikääntyneitä*

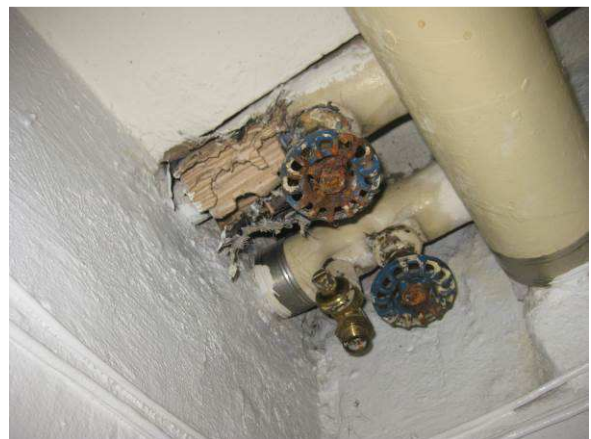
*Osa linjaventtiileitä on alkuperäisasennuksia 1960-luvulta*

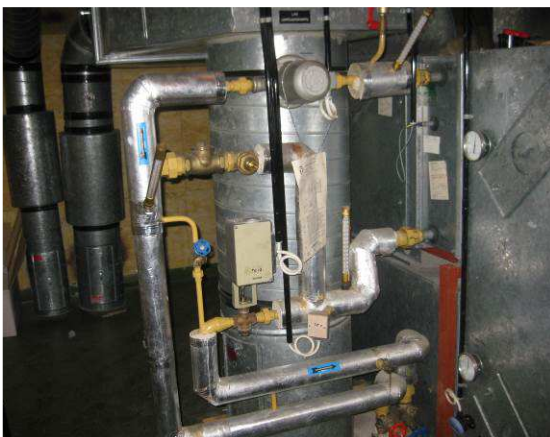
*Ilmanvaihtokoneiden kentälaitteet ovat pääosin 1980-luvulta*

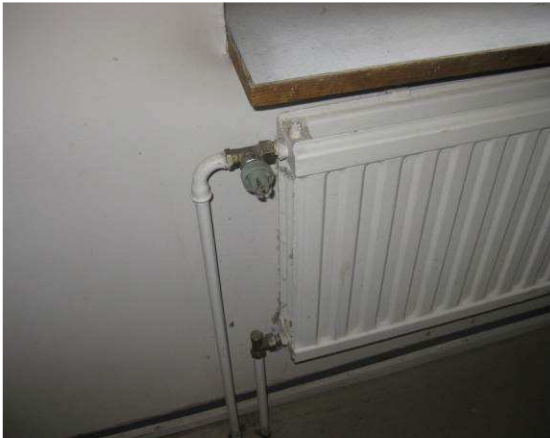
Lämmönlvovuttajat (patterit) ovat pääosin alkuperäisasennuksia. Pattereissa on normaaleita pintavaurioita (kolhuja, naarmuja yms.), mutta kokonaisuutena vauriot ovat lähinnä esteettisiä. Pattereiden osalta ei ole odotettavissa laajempia uusimistarpeita. Patteriventtiilit ovat eri aikakausilta. Vikailmoitusten mukaan patteriventtiileissä/termostaateissa esiintyy vikaantumisia. Havaintojen mukaan kiinteistössä on melko paljon rikkoutuneita termostatteja. Lämmitysverkostolle suositellaan perussäätöä, jonka yhteydessä kaikki vanhat linja- ja patteriventtiilit uusitaan ja virtaamat säädetään tasapainoon.

KH-kortin (*KH 90-00403 Kiinteistön tekniset käyttöiät ja kunnossapitojaksot*) mukaan patteriventtiilien tavoitteellinen käyttöikä on noin 30 vuotta ja termostaattien 15 vuotta. Lämmitysverkostoon liitettyjen pattereiden tavoitteellinen käyttöikä on 50...100 vuotta.

*Useita termostaatteja on rikki*

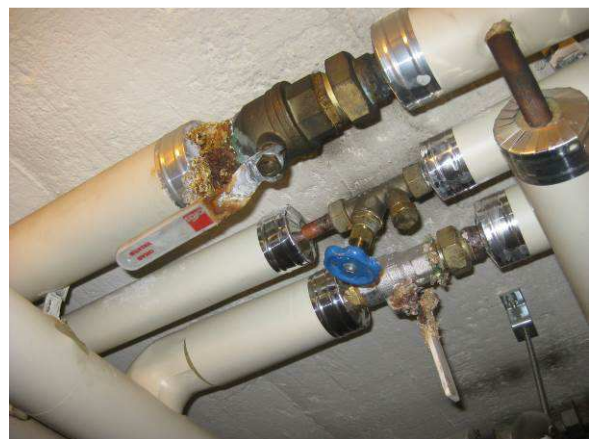
*Osa linjaventtiileitä ei enää sulkeudu, tai sulkeumisyritys aiheuttaa vuodon*

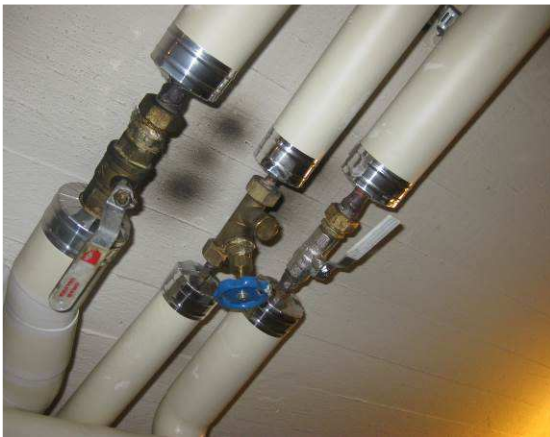
KH-kortin (*KH 90-00403 Kiinteistön tekniset käyttöiät ja kunnossapitojaksot*) mukaan kuparisten käyttövesiputkien tekninen käyttöikä on 40...50 vuotta, sulku- ja linjasäätöventtiilien tavoitteellinen käyttöikä on 25...30 vuotta.

*Vesijohtojen linjaventtiilit ovat keskimäärin välttävässä kunnossa*

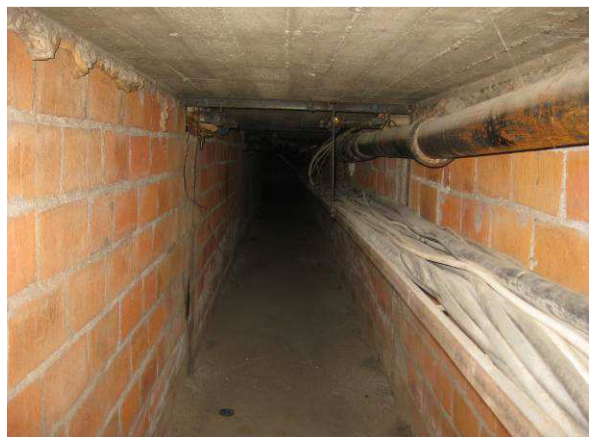
*Vanhaa valurautaviemärointiä talon B/C alla olevassa kanaalissa*

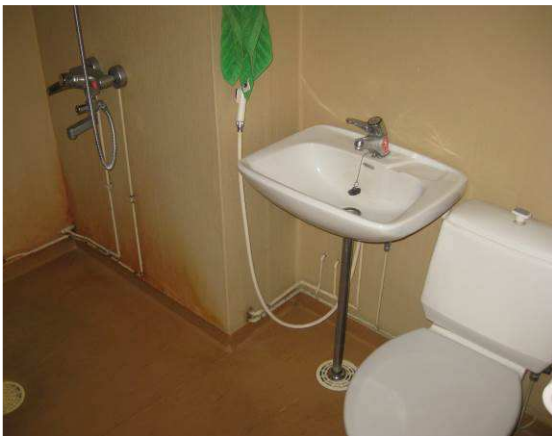
Vesi- ja viemärikalusteet ovat pääosin peruskorjauksen ajalta, osin tarpeen mukaan uusittuja. Peruskorjauksen aikaiset kalusteet ovat jo keskimäärin välttävässä kunnossa.

KH-kortin (KH 90-00403 Kiinteistön tekniset käyttöiät ja kunnossapitojaksot) mukaan yhtiötehtävien tekninen käyttöikä on 15... 25 vuotta, ja wc-istuinien tekninen käyttöikä on noin 30...50 vuotta.

*Asuntojen vesi- ja viemärikalusteet ovat pääosin peruskorjauksen ajalta*

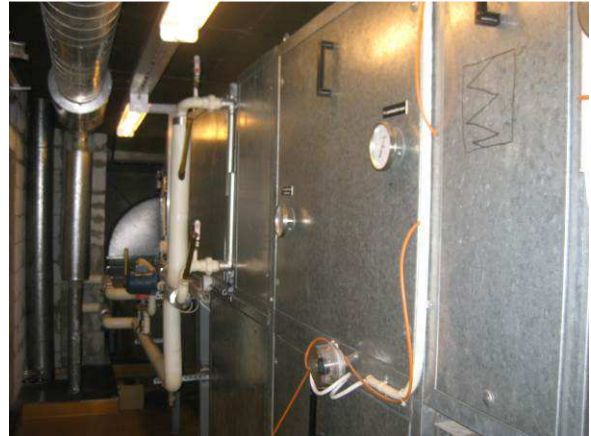
*Pääilmavaihtokoneet ovat kokonaisuutena tyydyttävässä kunnossa*

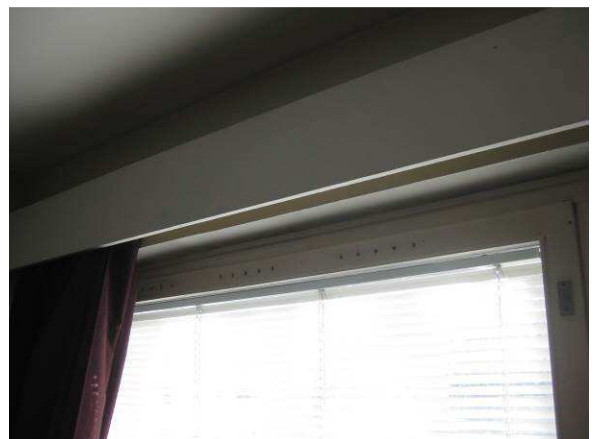
*B-osan asuntojen ikkunapuitteisiin on porattu korvausilma-aukkoja*

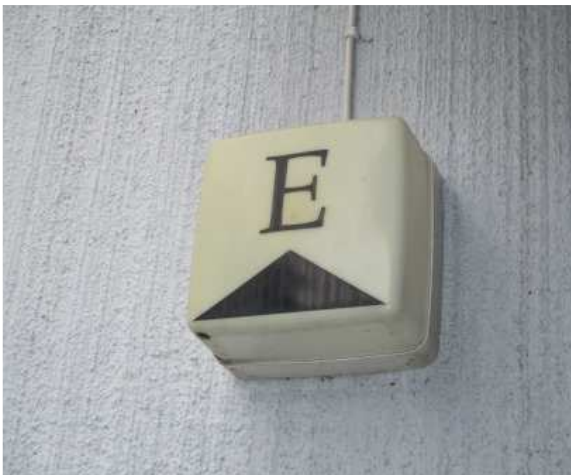
Aluevalaisimet ovat kaikki uusittu vuonna 1996 suoritetussa peruskorjauksessa. Valaisimissa on elohopeahöyrylamput. Numerovalaisimissa näkyi jo merkkejä kupujen kelaantumuksesta, joten kuvut saattavat kaivata uusimista jakson puolella välissä.

*Numerovalaisin.*

Valaisimina tulisi suosia energiatehokkailla lampuilla toimivia valaisimia. Valaisimien tarkastus tulee toteuttaa säännöllisesti. Valaisimien kuvut on puhdistettava säännöllisesti huolto-ohjelman mukaisesti tai vähintään aina lampunvaihtojen yhteydessä. Valaisimen liikaantuminen vähentää merkittävästi valotehoa.

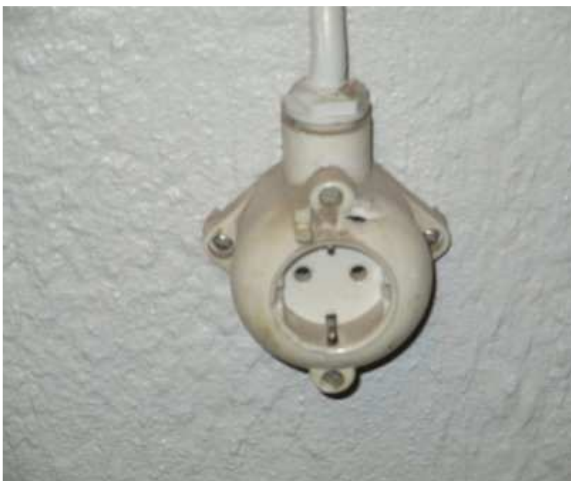
Kiinteistön yleisten tilojen pistorasiat ovat 1 luokan rasioita. Huoneistoissa 1-luokan rasioita ovat pesuhuoneessa sekä keittiössä. Heikossa kunnossa olevia sähkökalustetta havaittiin useita tarkastuksella, jonka vuoksi saneerauksen yhteydessä tulisi kaikki, myös huoneistoissa olevat sähkökalusteet uusia henkilöturvallisuuden vuoksi.

*Pistorasia on rikkoontunut.*

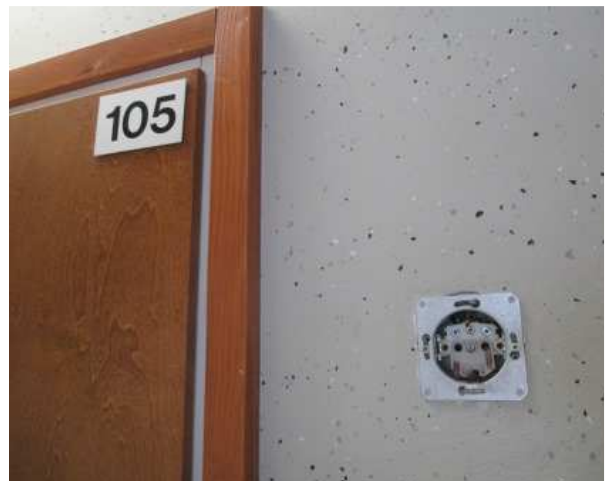
*Pistorasiasta puuttuu kansi.*

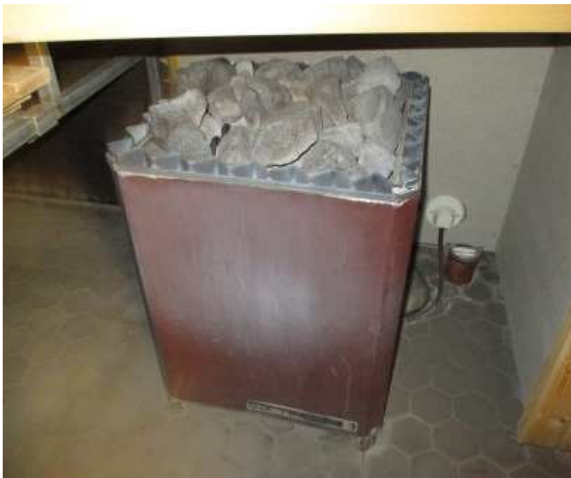
Kiinteistössä on yhteiskäytössä olevia saunoja, joissa on sähkökiukaat. Kiukaat ovat silmämääräisen tarkastelun perusteella vuodelta 1984. Kiukaiden elinkaari on noin 15 vuotta, joka on ylittynyt, joten niiden uusimiseen on varauduttava. Kiukaita ohjataan erillisellä ohjauskeskuksella, jossa on viikkokello.

*Saunan kiuas.*
