## Tutkimusraportti

| Projekti | Rakenne- ja kosteustekninen kuntotutkimus |
| Kohde | Varastorakennukset B ja C, Viinikankatu 44,<br>33800 Tampere |

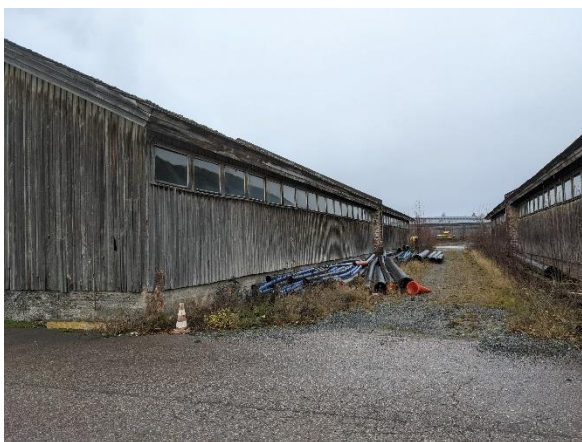
Eteläpäätyjen vierustan asfaltti halkeilee paikoin voimakkaasti. Vesi lammikoituu paikallisesti asfaltin vaurioiden takia. Asfaltilla kasvaa rakennuksen vierustalla yleisesti sammalta.

Yleiskuva rakennuksista ja vierustoista rakennuksien välistä eteläpäädyistä

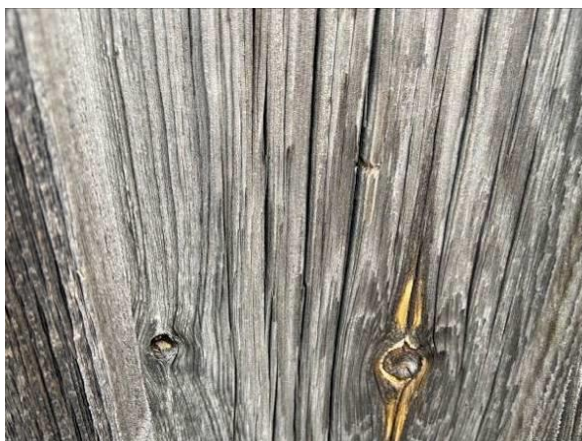
Eteläjulkisivujen halkeilu säärasituksesta on ollut tyypillisesti erittäin voimakasta. Samassa laudassa on useita pystysuuntaisia ja syviä halkeamia. Eteläjulkisivuilla on myös useita isompia halkeamia sekä lautoja ja rimoja rikkoutunut. Rimoja puuttuu laajoilta alueilta, ja niitä on uusittu ja jatkettu. Lautojen ja rimojen alaosia on hieman lahonnut.

B-varasto, eteläpääty: julkisivulaudoituksen halkeilu voimakasta

Julkisivut ovat pääasiassa jo niin ikäänntyneitä, että säärasitetuimmat laudoitukset eivät suojaa saateelta ja tuulelta. Eteläpäädyissä vauriot ovat edenneet jo niin pitkälle, ettei julkisivuja ole säilytettävissä. Pohjoispäädyjen sekä osin itä- ja länsisivujen julkisivuissa on käyttöikä jäljellä. Itä- ja länsisivuilla vaurioita on myös muistakin syistä sen verran merkittävästi, että niitä ei ole säilytettävissä kokonaan. Korjausvaihtoehtona on pyrkiä säilyttämään varastoista yksittäisiä itä- tai länsisivuja käyttämällä purettavien julkisivujen ehjiä lautoja ja rimoja. Raskain vaihtoehto on säilyttää pelkään pohjoispäädyt, jolloin muut julkisivut uusitaan. Ulkoseinän alustan ja rungon vaurioiden

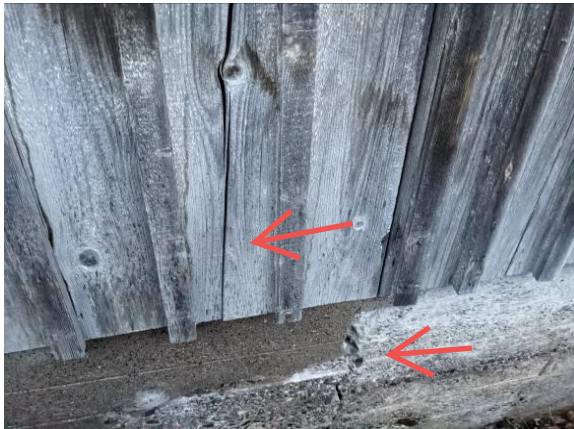
B-talo: sokkelin halkeama jatkuu julkisivuun rikkoen laudan

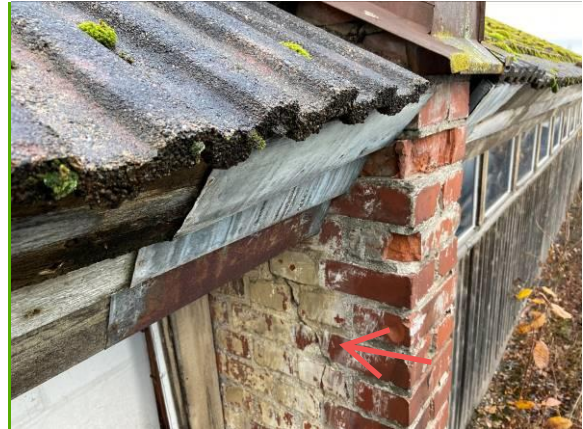
Väliseinän tiilimuuraus jatkuu osittain ulkopuolelle. Muurauksen julkisivu on ollut maalattu, mutta maalipinta on kulunut laajalti. Julkisivuina olevat tiilet ja muurauslaastit olivat rapautuneet myös laajalti. Sisäpuolella tiilimuurauksessa ei ollut havaittavissa merkittävää vaurioitumista, mutta tiiliä on rikkoutunut aukkojen ympäriltä. Yllä mainittuja havaintoja on esitetty kuvilla alla.

C-talo, itä: tiilimuurauksessa suurempi halkeama, tiiliä rapautunut, maalipinnoite kulunut

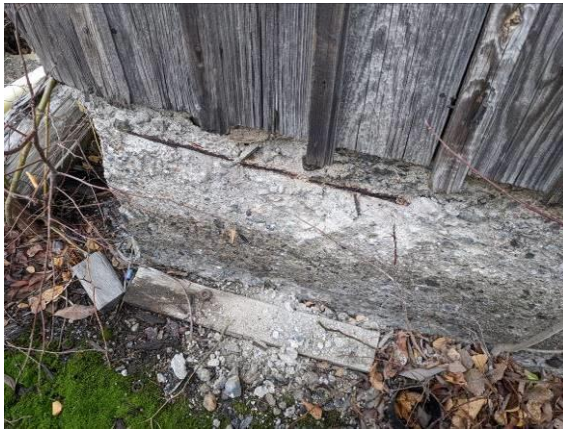
Sokkeleissa pääasiallisena vaurioitumismekanismina on ollut havaintojen mukaan betonin rapautuminen, jota on edesauttanut betoniteräksien korroosioauriot sekä voimakas kosteusrasitus vierustasta ja maaperästä. Sokkelit ovat rapautuneet pitkälle ja laaja-alaisesti. Erityisesti eteläpäädyissä rapautumavauriot ovat edenneet syvälle, laajalti läpi rakenteen. Pohjoispäädyissä on myös laaja-alaisia vaurioita etenkin C-varastossa, jossa betoniteräksit ovat jääneet liian lähelle ulkopintaa ja ruostuneet. B-varaston pohjoispäädyn sokkelia on suojannut ulkopuolinen varastokoppi ulko-oven toiselta puolen. Länsi- ja itäisivuilla pitkälle edenneet vauriot ovat enemmän paikallisia, mutta myös laaja-alaisia määrältään. Vaurioituminen on ollut voimakkainta B-varaston länsisivulla, jossa on teräksiä jäänyt liian lähelle ulkopintaa. Sokkelien vaurioita ei ole pelkästään ulkopinnassa, vaan vaurioituminen on voinut alkaa tai tapahtua sisäpinnasta. Rapautuminen on alkanut yleisemmin yläosasta kuin alaosasta, mutta rapautumista on myös läpi sokkelin ja/tai alaosassa.

C-varasto, etelä: sokkelin kiviaines irtoaa vasa-  
roidessa rapautumisen seurauksena

Sokkelissa on pitkälle edenneitä vaurioita sen verran kattavasti, että rakenteen säilyttäminen ei ole teknistaloudellisesti järkevää. Määrällisesti merkittäviä pitkiä sivuja voidaan pyrkiä säilyttämään poistamalla vanha vaurioitunut betoni sekä valamalla ja/tai ruiskubetonoimalla uusia kerroksia. Laboratorioanalyysien perusteella myös näiden julkisivujen sokkeleissa on orastavaa ja pitkälle edennyt rapautumista merkittävästi, eikä säilyttäminen ole järkevää huomioiden uusimisen laajuus. Betoni on vaurioitunut syvälle rakenteeseen ja usein molemmiin puolin. Betonin heikon laadun ja nopean karbonatisoitumisen vuoksi mahdollisesti säilytettävään rakenteeseen jää riskejä yhtenäistoiminnan ja piilevän vaurioitumisen, kuten teräskorroosion, kannalta. Näiden riskien poistaminen on järkevää huomioiden vähintään vaadittava sokkelien uusimislaajuus.

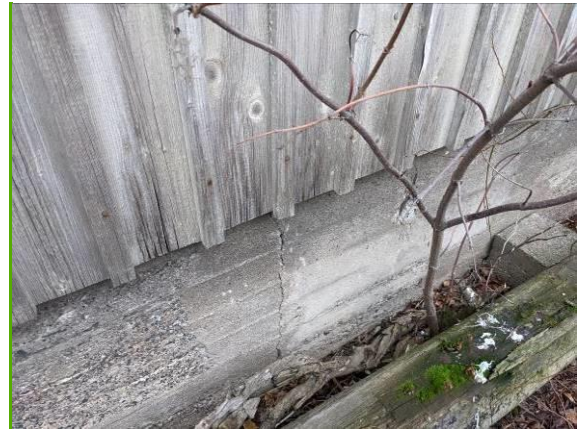
Kehien kohdalla sokkeli oli tyypillisesti kunnoltaan parempi verrattuna ympäröivään sokkeliin. Ero oli usein selkeä, jota korostaa sokkelin halkeilu kehään liittyessä. B-varastossa on näkyvissä yksittäisiä anturoita kehien sokkeleiden alla. Kehät on ilmeisesti perustettu pilarianturoilla, ja pitkän sivun sokkelit ovat muuten palkkirakenteisia.

Halkeama kehän kohdalla, betonin pinta eh-  
jempi

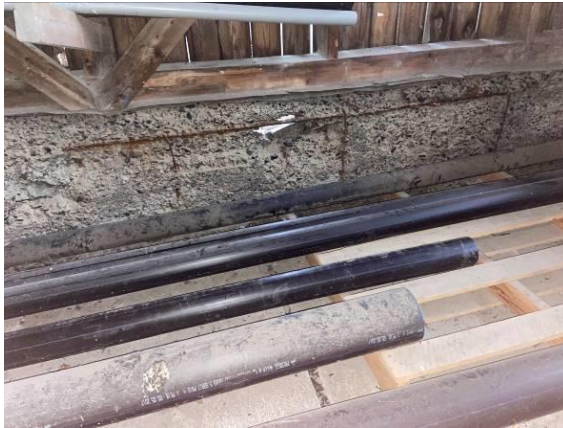
Rapautumisen lisäksi keskeisenä vaurioitumismekanismina on betoniteräksien säännöllinen korroosioaurioituminen niin sisä- kuin ulkopinnasta. Terästen ruostuminen on rikkonut betonia ja edistänyt pakkasrapautumista. Erityisenä ongelmana on kehäristikoiden ruostuneet teräksiset liitokset betoniin. Sokkeleissa havaittiin lisäksi useita halkeamia, jotka johtuivat perustuksien ja rakenteiden liikkeistä, teräskorroosiosta, kuivumiskutistumasta ja vähäisemmin muista syistä.

B-varasto, etelä: sokkeli rapautunut läpi, ruos-  
tuneita teräksiä sisäpinnalla

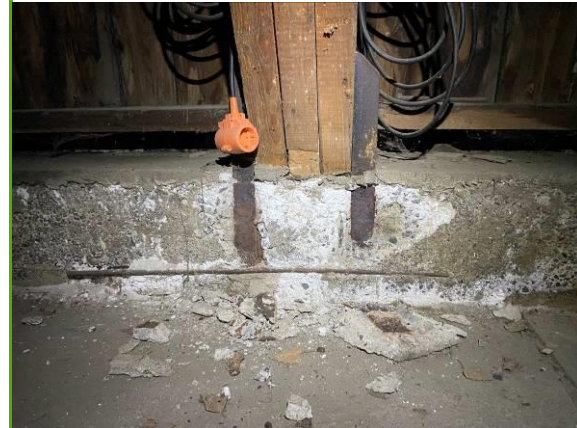
Kehät on liitetty betoniperustuksiin u-profiilisilla teräksillä levyillä ja pulteilla. Yksittäisistä liitoksista betoni oli rikkoutunut ja lohkeillut teräslevyn pitkälle edenneen korroosioaurioitumisen seurauksena. Liitoskohtia vasaroidessa oli havaittavissa myös muutamissa muissa liitoksissa koppoa, jolloin on todennäköisestä, että teräkset ovat alkaneet ruostumaan ja betoni vaurioitumaan.

B-varasto: liitosteräket ruostuneet ja rikkoneet betonin, kalkkihärmää kosteusrasituksesta

Korjauksen tai uusimisen kannalta merkittävänä haasteena on kehien sekä osin päätyjen ja väliseinien perustukset. Kehien betoni on kunnon puolesta paremmin säilytettävissä verrattuna muihin sokkeleihin, mutta terästen korroosio on vaurioittanut betonia ja liitosteräksiä. Kehien liitosterästen ruostumisen ja sen etenemisen vuoksi liittyy epävarmuutta liitoksen toimimiseen suunnitellusti. Korroosioriskin vuoksi myös liitoksen jättämiseen liittyy riskejä. Uusimiselle vaihtoehtona on esimerkiksi perustusten vahvistaminen ja kuormansiirto, missä teräkset (liitokset) vahvistetaan sekä uudelleenalkaloidaan ja suojataan uusilla valuilla.

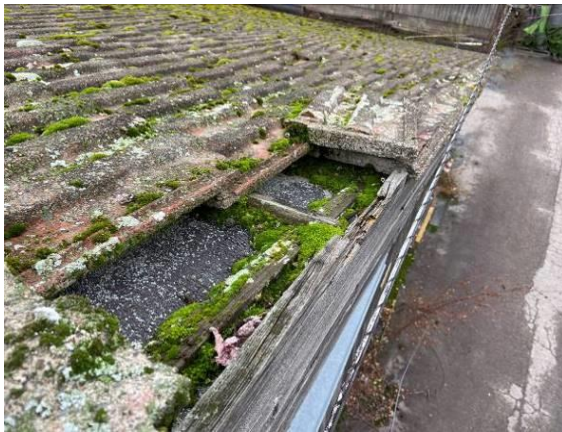
B-halli, eteläpääty: tiiliä puuttuu, alusrakenteet alkaneet vaurioitumaan

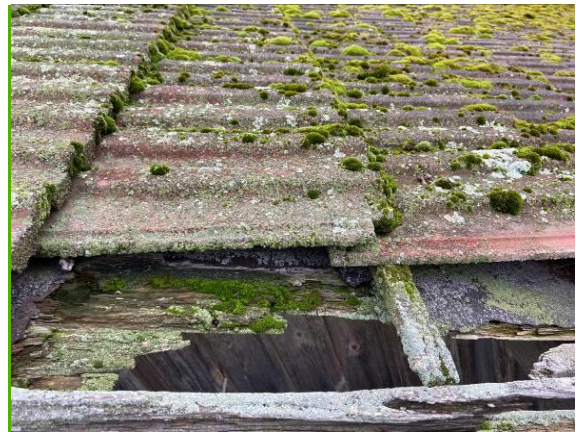
C-talo, etelä: tiiliä puuttuu B-varaston tapaan, räystääs lahonnut

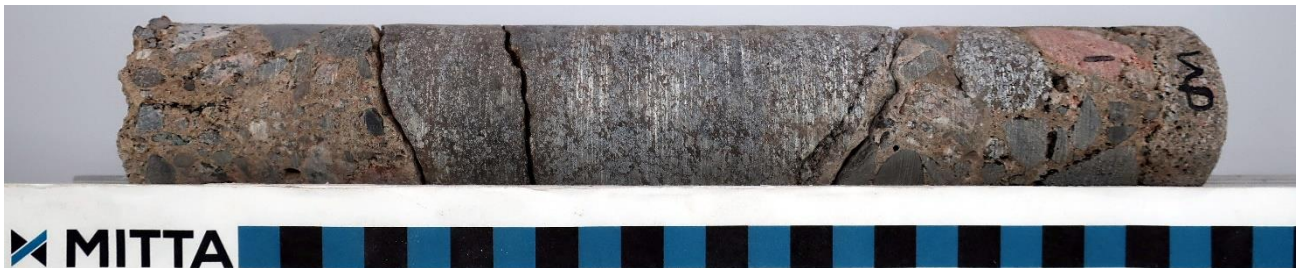
| Puutteen ja vauriot | Näyte on katkennut 73–82 mm, 166–176 mm ja 192–207 mm syvyyksiltä ulkopinnasta. Lisäksi pinnan vastainen halkeama, joka ulottuu noin 30 mm syvyydelle sisäpinnasta. |

Kuva 1. Näyte 05. Sisäpinta vasemmallä.

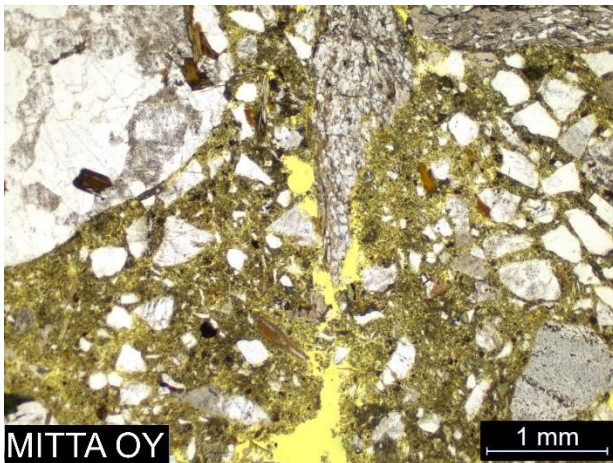
Kuva 4. Pinnan vastainen huokosjonomainen halkeama. OPL

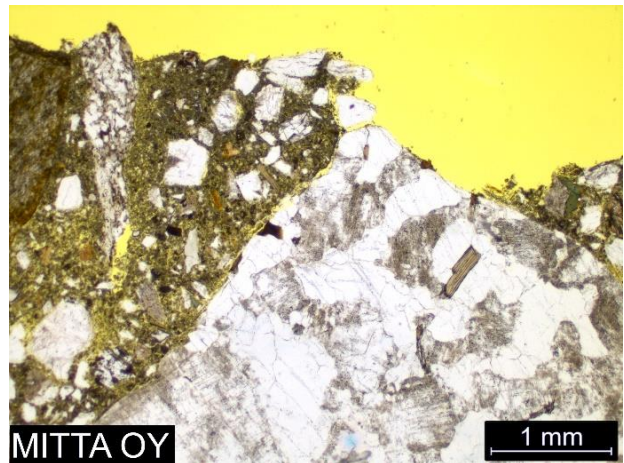
Kuva 5. Kiviaines on esillä sisäpinnalla. OPL

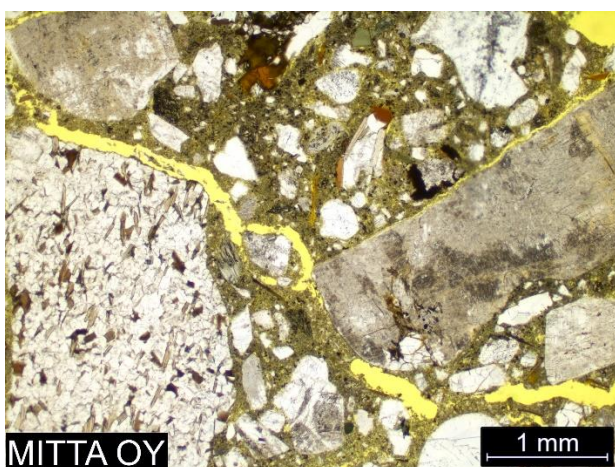
Kuva 6. Pinnan suuntainen halkeama. OPL

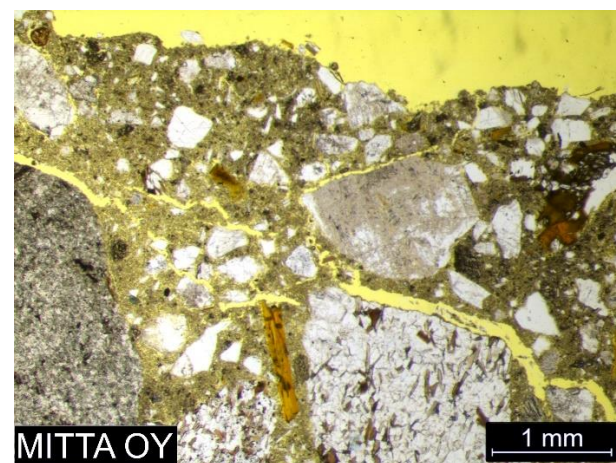
- Näytteessä 03 havaittiin ulkopinnalla pintarapautumista.
- Näytteessä 06 on piirteiltään plastisia halkeamia.
- Näytteen 06 ulkopinnalla on maksimissaan 4,2 mm paksu ja yksikerroksinen laastipinnoite. Laasti on sementtilaastia, jossa kalkkikivifillieriä. Laastin tartunta betoniin on paikoin avoin.

Kuva 7. Kiviaines on esillä ulkopinnalla sekä pinnan suuntainen halkeama. OPL

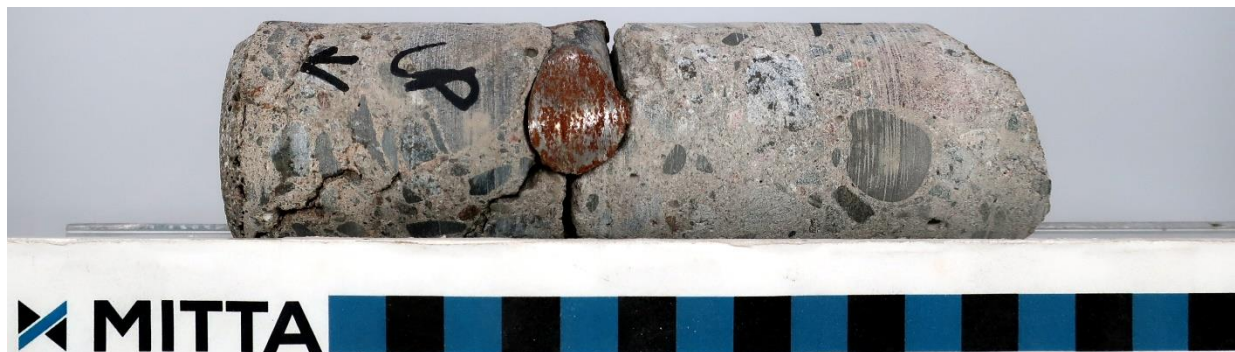
| Puutteet ja vauriot | Näyte on katkennut noin 60 mm ulkopinnasta (so. terässvyvyys). Lisäksi pinnan vastaiset halkeamat 5–30 mm ja 35–60 mm ulkopinnasta sekä pinnan suun-tainen halkeama 10–15 mm ulkopinnasta. |

Kuva 8. Näyte 06. Ulkopinta vasemmalla.

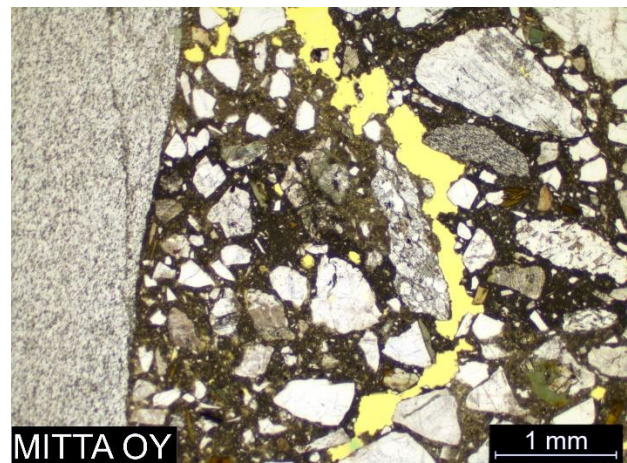
Kuva 10. Pinnan vastainen halkeama. OPL

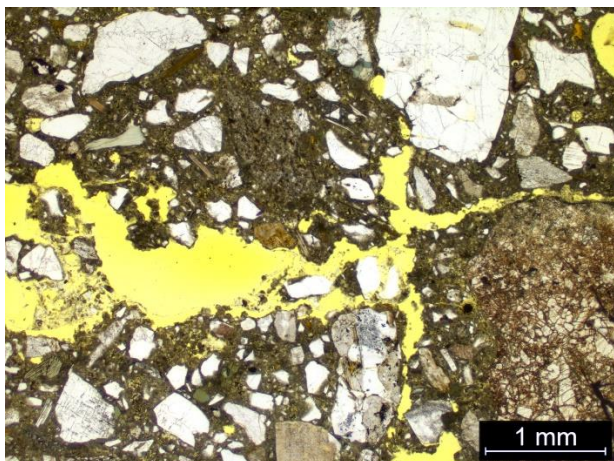
Kuva 11. Pinnan suuntainen ja pinnan vastainen halkeama lähellä ulkopintaa. OPL

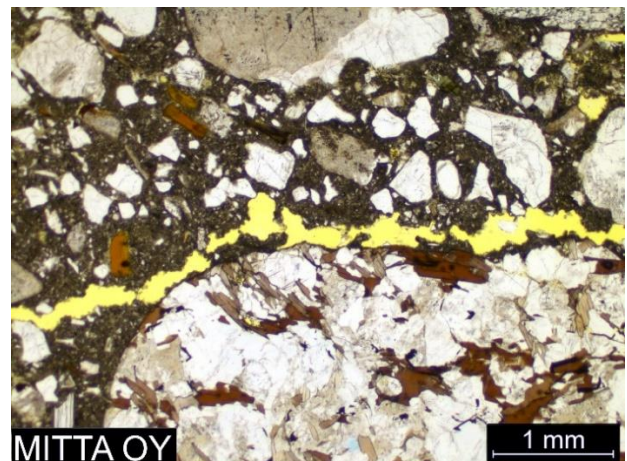
Kuva 12. Pinnan suuntainen halkeama syvemmillä. OPL

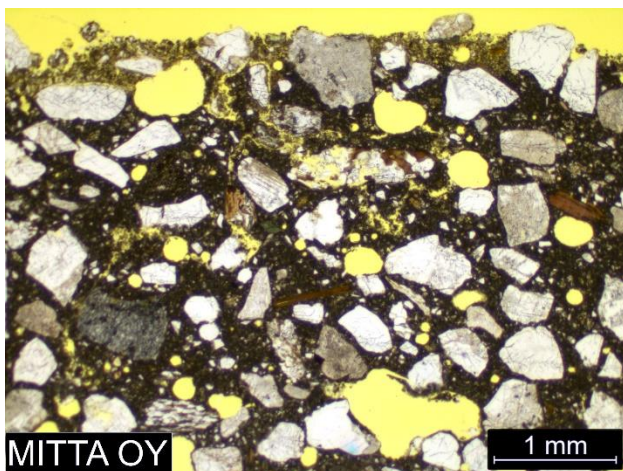
Kuva 13. Ulkopinnan laastikerros. OPL
