POHJOIS-HERVANNAN KOULU

Rakennushistoriaselvitys 14.2.2020 Arkkitehtitoimisto Lasse Kosunen Oy

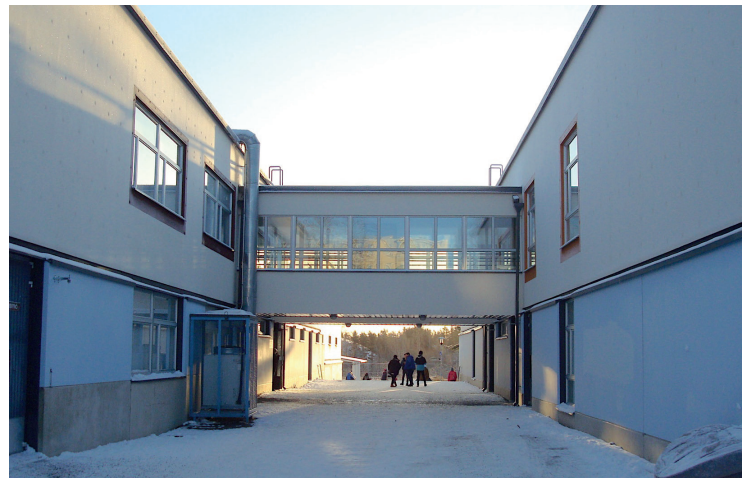
Rakennuksen julkisivut on eristerapattu sileiksi ja väritys muutettu.

Rakennuksen ulkoinen hahmo on massoittelua lukuunottamatta muuttunut paljon. Ikkuna- ja oviaukotuksiin kohdistuneita muutoksia on vähän ja julkisivut vastaavat tältä osin alkuperäisiä. Ilmanvaihtokonehuoneen laajennus on näkyvin muutos rakennusrungon osalta. Julkisivun pintamateriaalien ja värityksen muutos v. 2009 lisäeristämisen yhteydessä on kuitenkin muuttanut rakennuksen ilmeen voimakkaasti. Alkuperäinen elementtijaotteluun ja ikkunoiden pystysuuntaisiin kenttiin perustunut julkisivujako on kadonnut kokonaan. Julkisivusommittelu on muuttunut vaakasuuntaiseksi. Rakennuksen

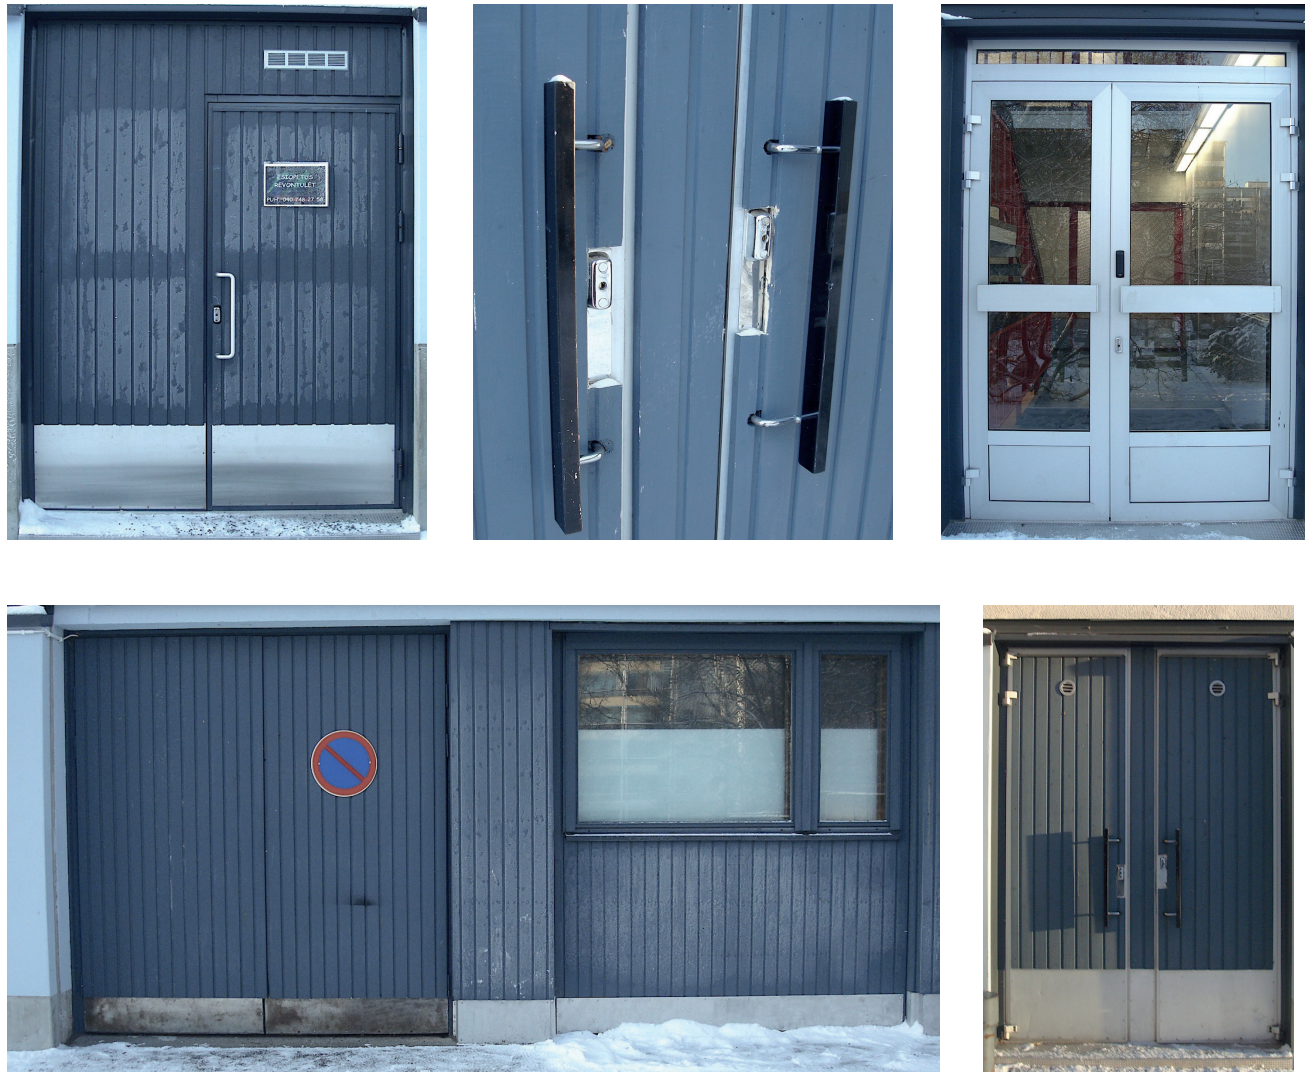
Vanhan mallin mukaan uusittu paneliovi, alkuperäisiä vetimiä, moderni alumiinilasiovi, vanha huolto-ovi ja alumiinirungolle rakennettu paneliovijäljitelmä.

ikkunat ovat v. 2006 muutoksessa uusittuja puualumiini-ikkunoita. Ulko-ovet ovat osin alkuperäisiä maalattuja teräslasiovia, paneliovia ja osin uusittuja alumiinilasiovia. Lisäksi ulko-ovissa on alumiinirunkoisia paneloituja ovia. Vanhoissa ovissa on vielä alkuperäisiä 1970-luvun vetimiä ja heloja.

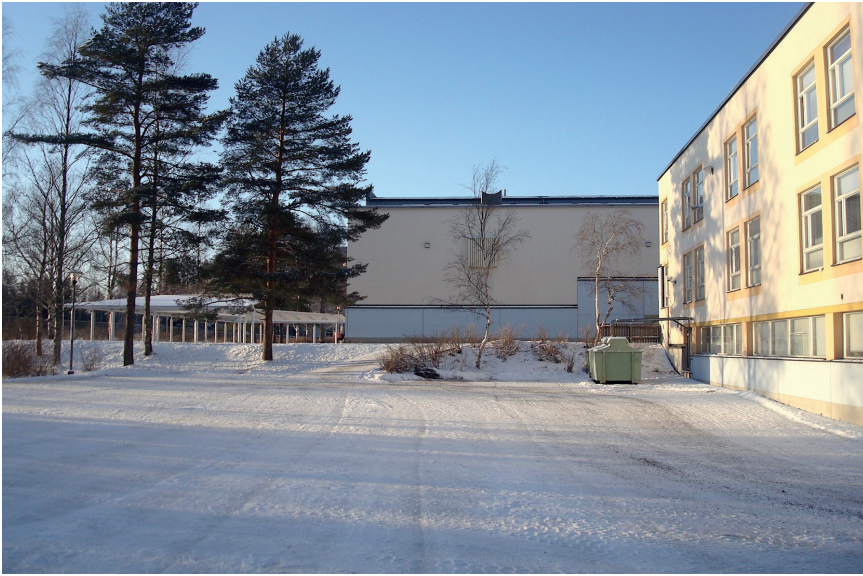
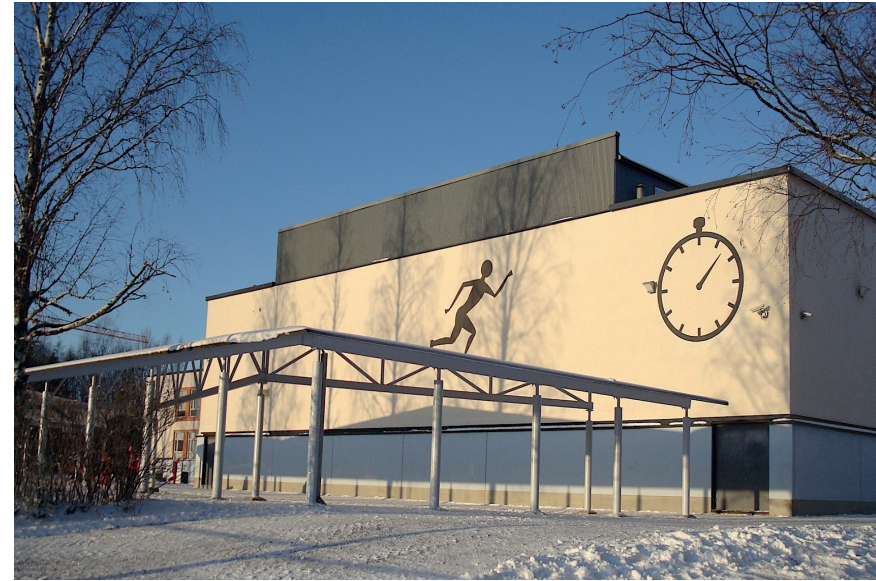
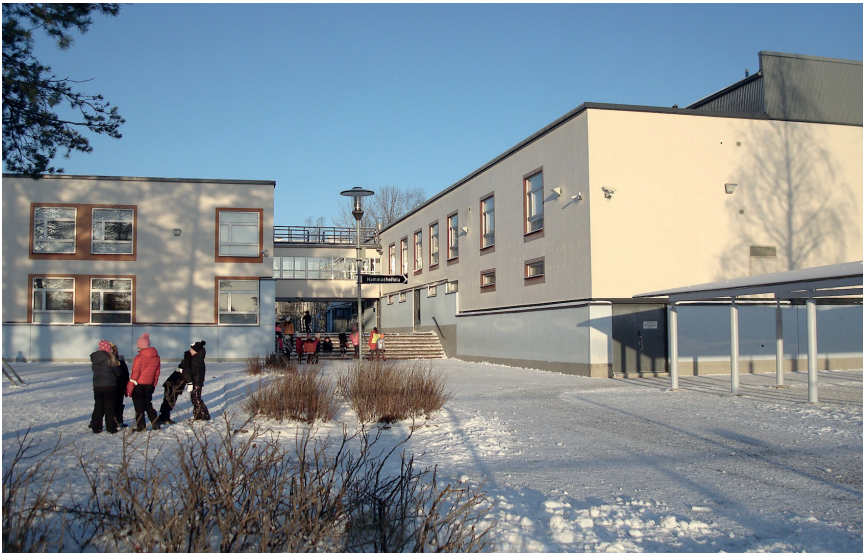
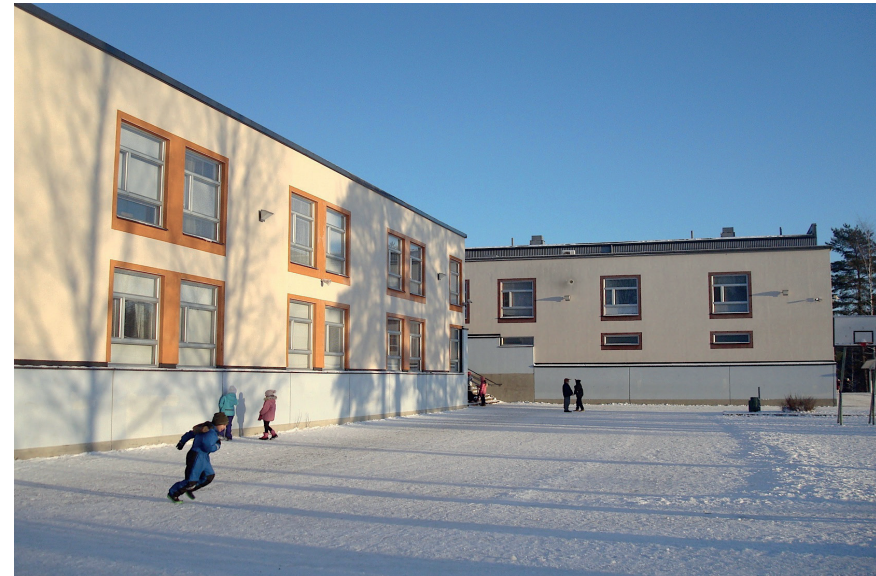
Osa C etelään ja osa B itään, B-osan eteläsivu ja välituntikatos, A-osan eteläjulkisivu ja B-osa länteen.

Rakennuksen julkisivut ovat sileäksi eristerapattuja. Vanhan pystysuuntaisen ryhmittelyn tilalla on vaakasuuntaa korostavat eriväriset kerrokset, joista ensimmäisen kerroksen osalla polveilee erikorkuiset betonipintaiset sokkelit ja vaalean siniseksi sävytetyt ikkunavälit. Toisen kerroksen korkeudella seinäpinta on jaoton ja vaalean keltaiseksi maalattu. Ikkuna-aukkojen ympärillä on korostusvärillä maalattuja kehyksiä. Vesipellityksiä on uudistettu osin kömpelösti viimeistellen. Räystäös- ja kerrosvesipellit ovat tummaksi maalattuja.

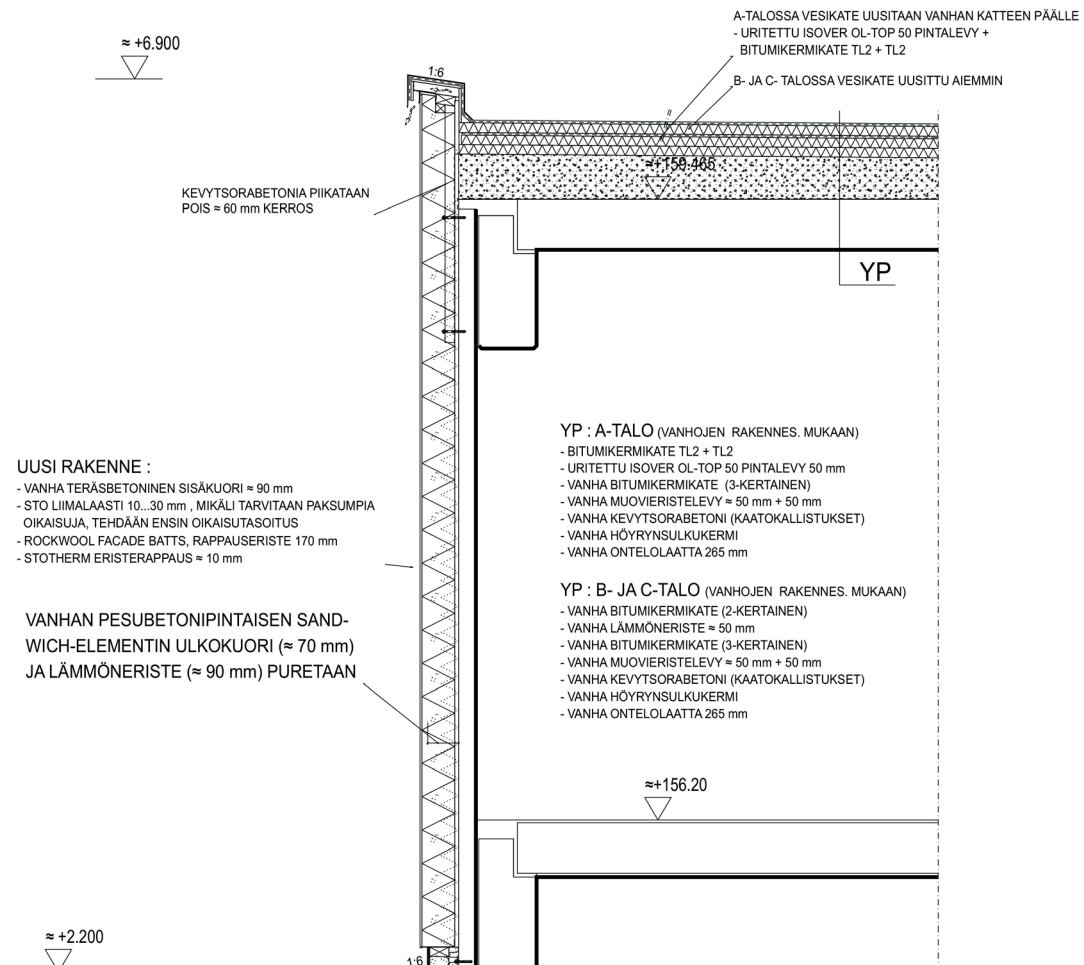
muutoksia on tehty useampia, mutta merkittävin muutos on v. 2009 koko rakennusta koskenut pintamateriaalin ja värityksen muutos. Julkisivut lisäeristettiin ja ohutrapattiin, jolloin vahvasti elementti-tekniikkaan perustunut julkisivujaotus muuttui ilmeeltään ja myös pintamateriaaleiltaan. Julkisivumuutoksen jälkeen välituntipihalle rakennettiin uusi välituntikatos v. 2010. Vuoden 2013 muutostöissä koulurakennukselle tehtiin laajennuksena uusi ilmanvaihtokonehuone ja sisätiloissa tilamuutoksia, mm. uusi suurempi musiikkiluokka.

Julkisivumuutoksen rakenneleikkaus, ulkoseinän nykytilanne.
