WO-00748415
28.6.2019

Asbesti- ja haitta-ainekartoitus

Sisäpuoliset tilat, julkisivut ja vesikatot

Tampereen ev.lut. Seurakuntayhtymä
Yliopistonkatu 56
33100 Tampere

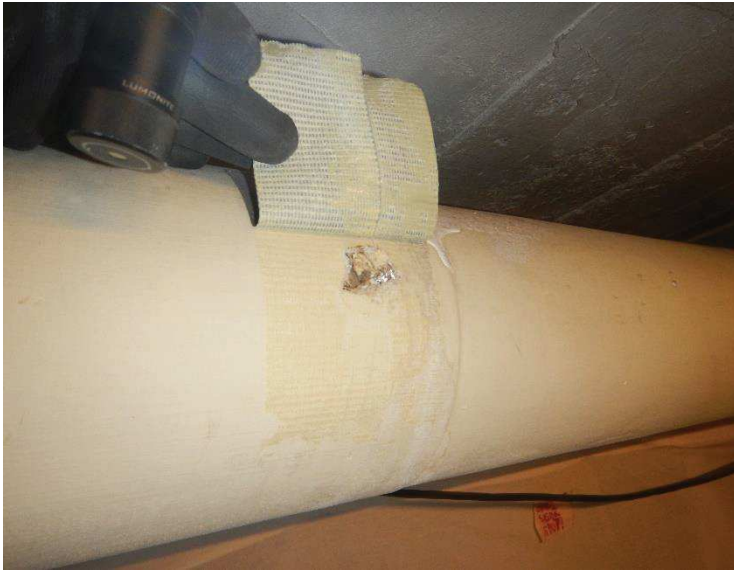
- **Putkieristeiden päällyskankaat sekä putkien massaeristeet** (mm. mutkien ja liitoskohtien osuudet) sisältävät asbestia (kuva 1). Asbestipitoisia putkieristeitä havaittiin näkyviltä osin yhteensä noin 80,0 jm, joista massaeristeisiä osuuksia on arviolta noin 10,0 jm.

Kuva 1. Asbestipitoinen putkieriste, harjoitus- ja varastotila (bänditila, ent. autotalli) 007, alakellari.

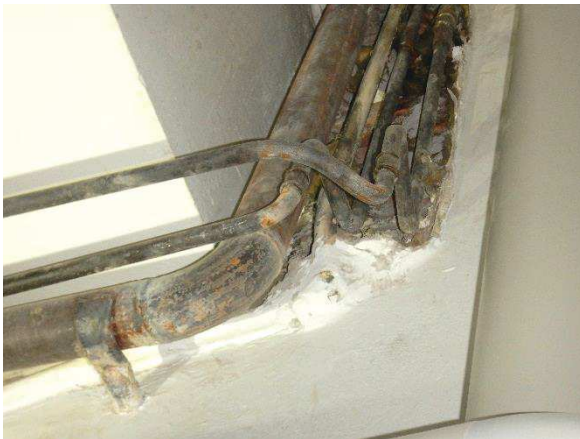
- Paikoin vanhoja asbestipitoisia putkieristeitä on poistettu, mutta niiden jäämiä on jäänyt putkien ja rakenteiden pinnoille (kuva 2). Osa asbestipitoisista putkieristeistä on rikkoutuneita ja huonokuntoisia (kuva 3). Putkieristeiden jäämistä sekä rikkoutuneista putkieristeistä voi irrota asbestikuituja sisäilmaan. Rikkoutuneiden putkieristeiden kapselointi on suositeltavaa.

Kuva 2. Asbestipitoisia putkieristeitä on poistettu, mutta niiden jäämiä on jäänyt putkien ja rakenteiden pinnoille. Kuva porrashuoneesta 005 alakellarista.

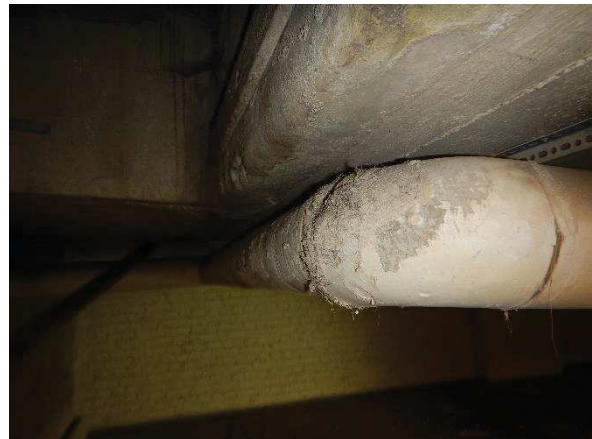
Kuva 3. Paikoin asbestipitoiset putkieristeet ovat rikkoutuneita ja huonokuntoisia. Kuva yläkellarin / 1. kerroksen varastotilasta.

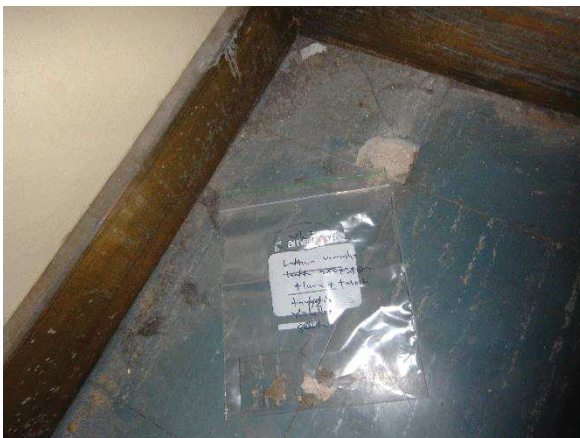
- **Lattioiden vinyylilaatat (koko 250 x 250 mm²)** sisältävät asbestia (näytteet 16 ja 19, kuvat 4 ja 5). Asbestipitoisia vinyylilaattoja havaittiin yhteensä noin 1 250 m².

Kuva 4. Asbestipitoinen vinyylilaatta (250 x 250 mm²), taukotila (suutari, ent. miesten pukuhuone) 102, yläkellari / 1. kerros, näyte 16.

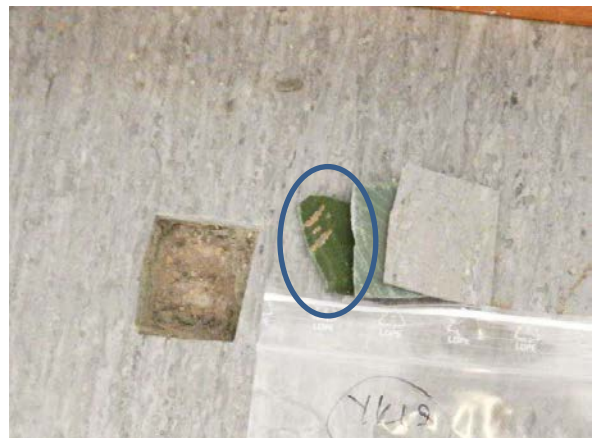
- Asbestipitoisia vinyylilaattoja on jätetty uudempien pintarakenteiden alle. Uudempien pintojen alla sijaitsevien vinyylilaattojen määrät on arvioitu pistokoeluentoisten pintarakenteiden avauksen perusteella ja ne sisältyvät kokonaismääräarvioon. Mikäli mahdollisten purku- ja saneeraustöiden yhteydessä uudempien lattiapintojen alla havaitaan vanhoja vinyylilaattoja, tulee niihin kohdistuvat työt tehdä asbestityönä.

Kuva 5. Asbestipitoinen vinyylilaatta (250 x 250 mm²) uudempien lattiapäällysteiden alla, opetustila (autismisäätio), 7. kerros, näyte 19.

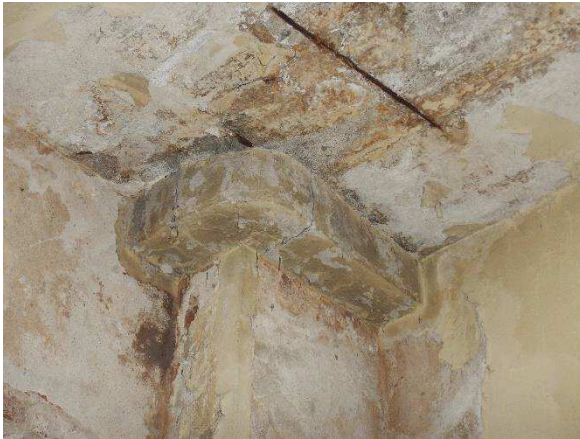
- **Kuitusementtirakenteiset ilmanvaihtokanavat** sisältävät asbestia (kuva 6). Asbestipitoista ilmanvaihtokanavaa havaittiin näkyviltä osin noin 1,0 jm.

Kuva 6. Asbestipitoinen kuitusementtirakenteinen ilmanvaihtokanava, varastotila 006 alakellari.

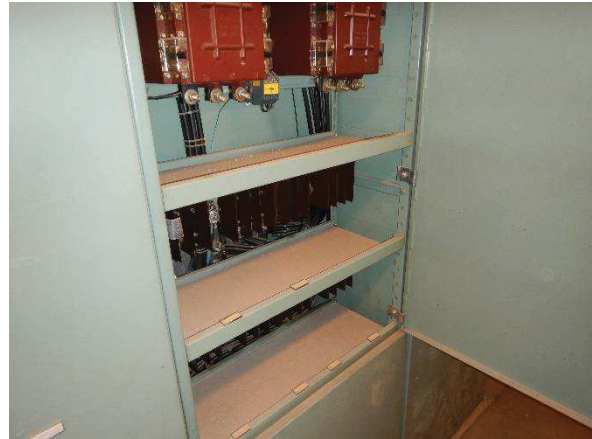
- **Vanhat kuitusementtilevyt** sisältävät asbestia (kuva 8). Vanhoja asbestipitoisia kuitusementtilevyjä havaittiin yläkellarin / 1. kerroksen sähköjakamon sähkölaitteistoissa noin 3,0 m².

Kuva 7. Asbestipitoinen kuitusementtilevy, sähköjakamo 013 yläkellari / 1. kerros.

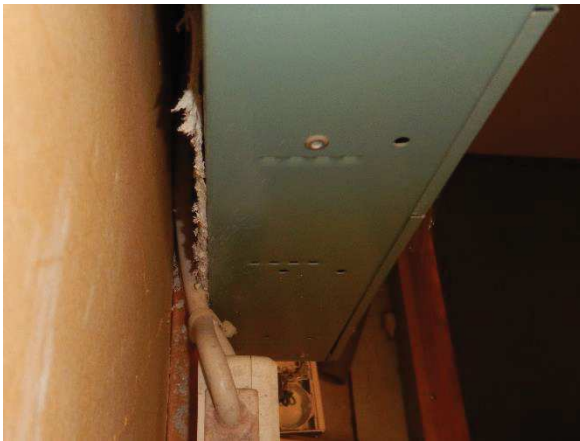
- Uudemmat kuitusementtilevyt eivät sisällä asbestia (vrt. näyte 28).
- **Sähkökeskusten eristelevyt** (asbestipahvit) sisältävät asbestia (kuva 9). Asbestipahvieristelevyjä havaittiin sähkökeskusten taustalla noin 2,0 m².

Kuva 8. Asbestipitoinen eristelevy sähkökeskuksen taustalla, sähkökeskus, 6. kerros.

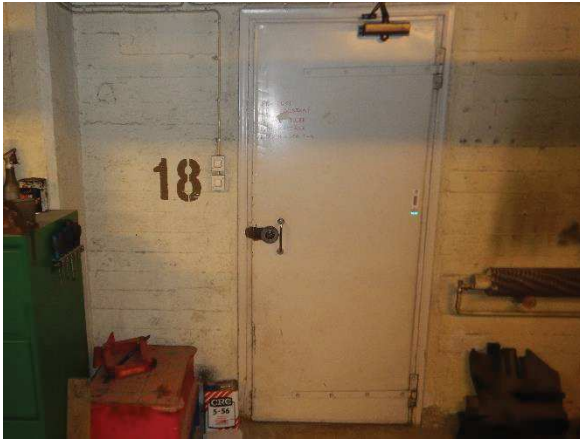
Kuva 9. Vanhat palo-ovet ja niiden karmit sisältävät todennäköisesti asbestia. Kuva alakellarin autotallista 002.

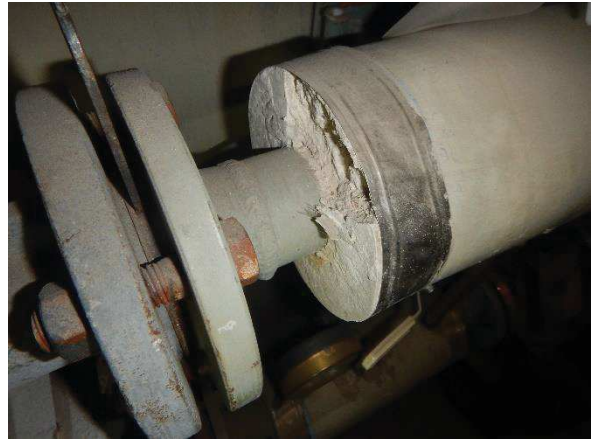
Kuva 10. Putkien laippaliitosten tiivisteet sisältävät todennäköisesti asbestia. Kuva alakellarin lämmönjakuhuoneesta 008.

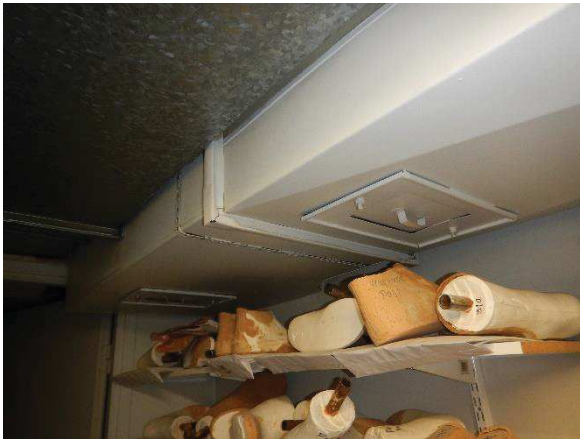
Kuva 11. Vanhojen ilmanvaihtokanavien limitysten ja liitosten mahdolliset tiivistesarut ja tiivistysmassat voivat sisältää asbestia. Kuva yläkellarin / 1. kerroksen käytävältä 109 (suutari).

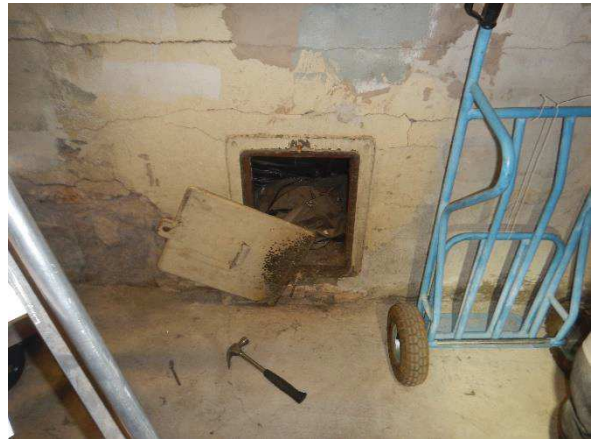
Kuva 12. Mahdollisesti asbestipitoisia materiaaleja sisältävä savusola, lämmönjakuhuone 008, alakellari.

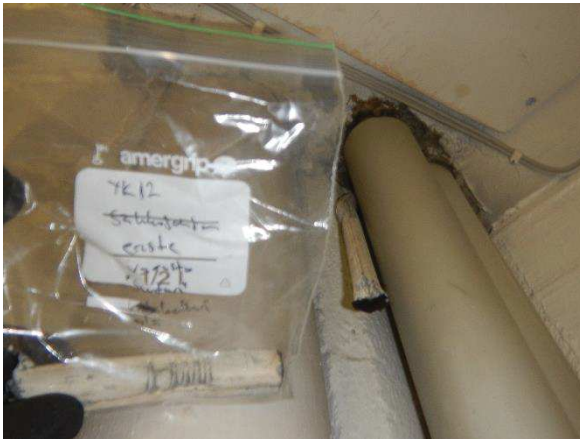
- **Vanhat sähköjohtoeristeet** ovat PAH-yhdisteiden suhteen vaarallista jätettä. Vanhojen sähköjohtoeristeiden PAH-yhdisteiden kokonaispitoisuus (näyte 12; 47 000 mg/kg) ylittää vaaralliselle jätteelle asetetun raja-arvon (PAH-yhdisteille 200 mg/kg).
 - Osa PAH-yhdistepitoisista sähköjohtoeristeistä sijaitsee koteloinneissa ja rakenteiden sisäosissa. Paikoin vanhoja sähköjohtoja on purettu ja uusittu.

Kuva 13. PAH-yhdisteitä yli vaarallisen jätteen raja-arvon sisältävä sisältävä sähköjohtoeriste, työtila (suutari, ent. ilmanvaihtokonehuone/varastotila) 110, yläkellari / 1. kerros, näyte 12.

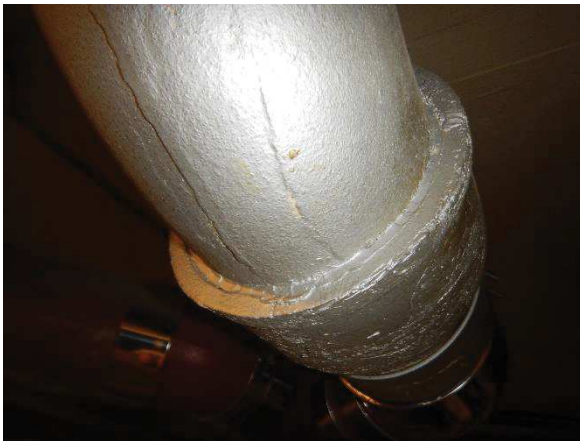
Kuva 14. Valurautaviemäreiden muhviitoksissa on lyijytiivisteet, joten lyijytiivisteitä sisältävät valurautaviemärien osat ovat lyijyn suhteen vaarallista jätettä. Kuva alakellarin autotallista 002.

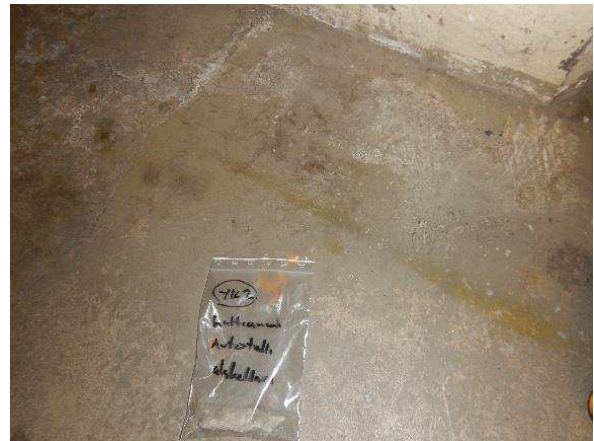
Kuva 15. Lyijyä yli vaarallisen jätteen raja-arvon sisältävä lattiamaaali, autotalli 002, alakellari, näyte 2.

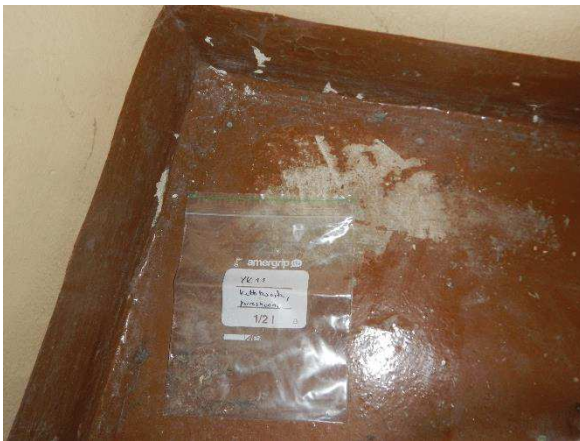
Kuva 16. Lyijyä yli vaarallisen jätteen raja-arvon sisältävä lattiamaaali, porrashuone 005, alakellari, näyte 11.

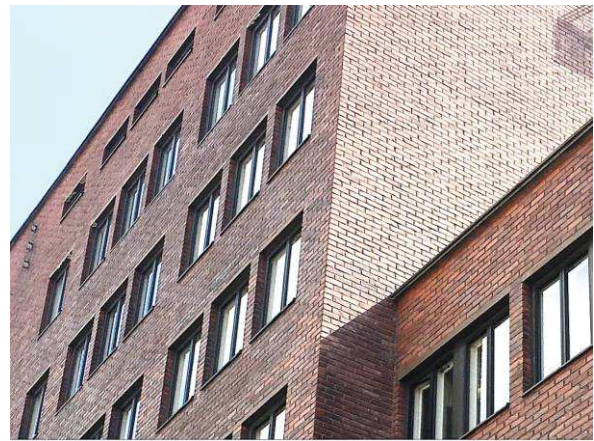
- **Julkisivujen ikkunanylityspalkkien maalipinnoitteet** ovat lyijyn suhteen vaarallista jätettä:
 - Matalan osan ikkunanylityspalkin julkisivumaalipinnoitteen lyijypitoisuus (näyte 44; 41 000 mg/kg) ylittää vaaralliselle jätteelle asetetun raja-arvon (1 500 mg/kg), joten materiaali on lyijyn suhteen vaarallista jätettä.
 - Korkean osan ikkunanylityspalkin julkisivumaalipinnoitteen lyijypitoisuus (näyte 45; 3 600 mg/kg) ylittää vaaralliselle jätteelle asetetun raja-arvon (1 500 mg/kg), joten materiaali on lyijyn suhteen vaarallista jätettä.
- **Julkisivun saumamassat** ovat lyijyn suhteen vaarallista jätettä:
 - Sokkelin saumamassan lyijypitoisuus (näyte 49; 2 300 mg/kg) ylittää vaaralliselle jätteelle asetetun raja-arvon (1 500 mg/kg), joten materiaali on lyijyn suhteen vaarallista jätettä.

Kuva 17. Matalamman osan ja korkeamman osan julkisivujen ikkunapalkkien maalipinnoitteet sisältävät lyijyä yli vaarallisen jätteen raja-arvon, näytteet 44 (matala osa) ja 45 (korkea osa).

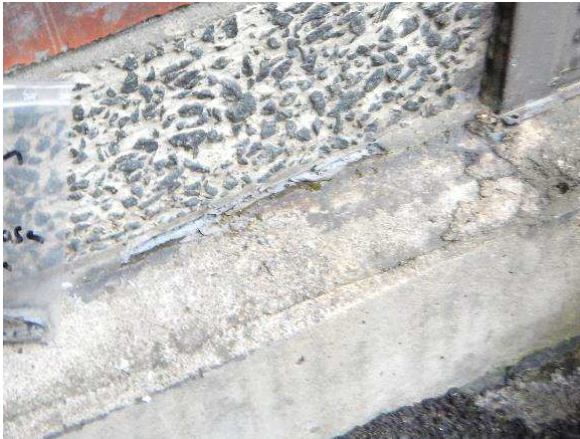
Kuva 18. Lyijyä yli vaarallisen jätteen raja-arvon sisältävä sokkelin saumamassa, näyte 49.

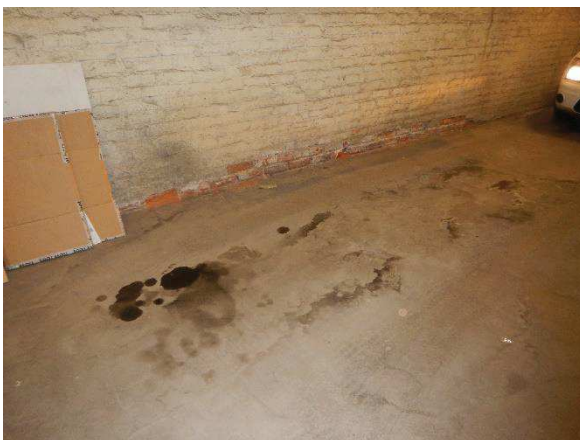
Alapohjalaatoissa havaittiin paikoin mineraaliöljyjäämiä. Alapohjarakenteiden öljyhiilivetytitoisuudet on suositeltavaa määrittää tarkemmin, mikäli niihin kohdistuu saneeraus- ja purkutöitä. Alapohjien mineraaliöljyjäämistä voi haihtua öljyhiilivetyä sisäilmaan.

Kuva 19. Mineraaliöljyjäämiä alapohjalaatan pinnalla, autotalli (suutari) 011, yläkellari / 1. kerros.

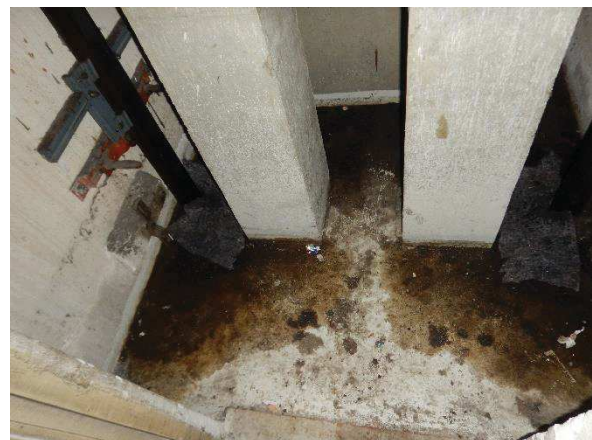
Kuva 20. Mineraaliöljyjäämiä alapohjalaatan pinnalla, hissikonehuone, porrashuone 012, alakellari.
