Nekalan lastentalon ja asuntosiiven kosteus- ja rakennetekninen kuntotutkimus

Tutkimusselostus

22.6.2023

Nekalan lastentalo
Jokipohjantie 13
33800 Tampere

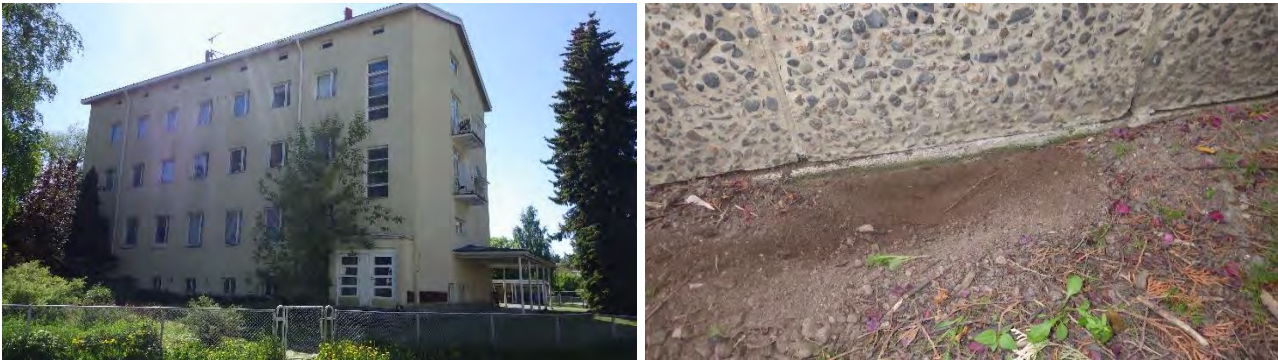
Kuvat 4a ja b. a) Idän puoleisella julkisivulla on nurmea ja istutuksia. b) Rakennuksen maanvastaisissa seinissä ei ole havaittavissa ulkopuolista kosteudeneristystä tai perusmuurilevyä lastentalon eteläpuolista sivua lukuun ottamatta.

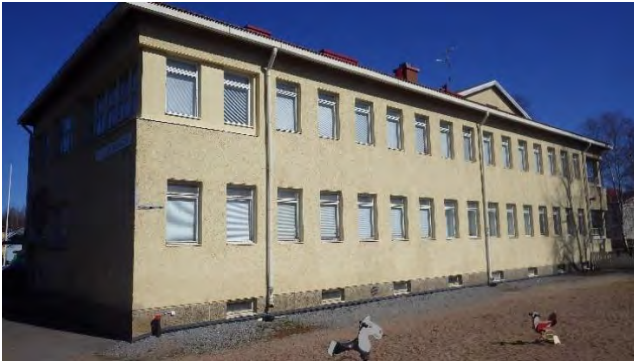
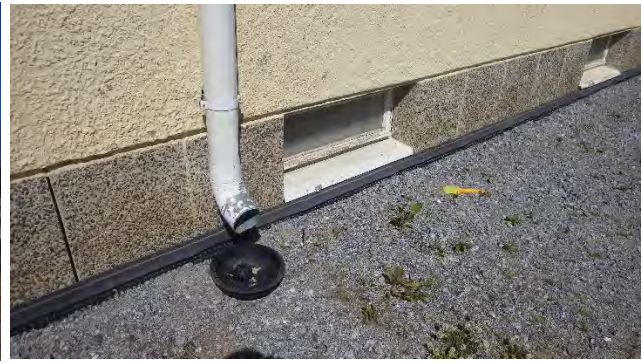
Kuvat 5a ja b. a) Lastentalon etelän puoleiselle sivustalle on asennettu jälkikäteen perusmuurilevy sekä sadevesiviemärointi lastentalon kellarikerroksessa havaittujen kosteusongelmien johdosta. Kellarikerroksen ikkunat ovat hyvin lähellä maanpintaa. b) Lähikuva perusmuurilevystä.

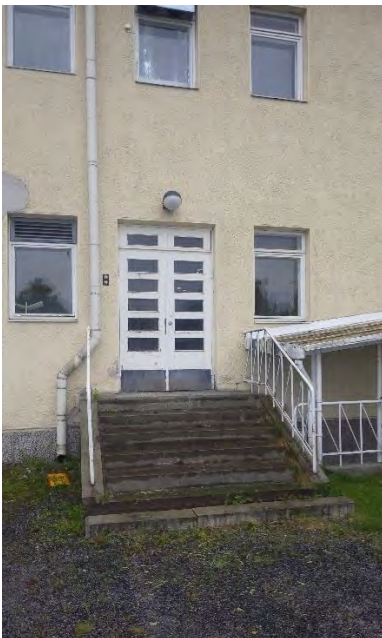
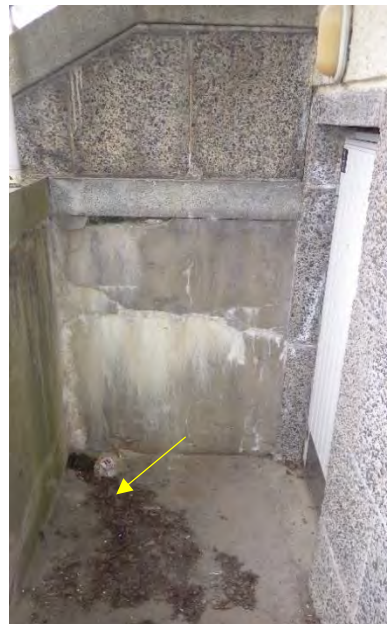
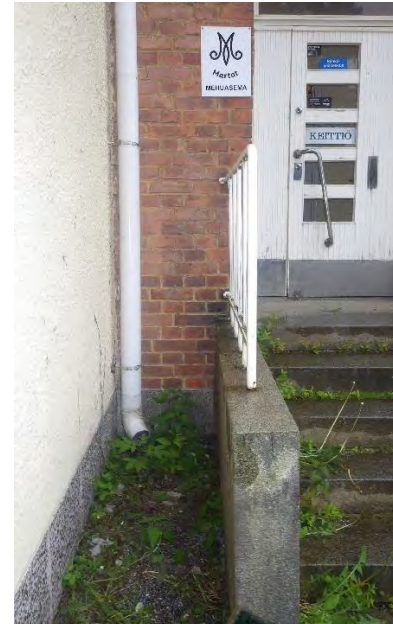
Kuvat 6 a-c. a) Lastentalon pohjoisseinustan sisääntulon kohdalla katolta tulevat sadevedet ohjataan portaikon vierustoille. b) Kellarikerrokseen johtavan luiskan seinämässä on runsaasti kosteuden aiheuttamaa kalkkihärmää. Luiskan alatasanteen sadevesikaivon vedenpoistossa ongelmia. c) Keittiön sisäänkäynnin vieressä katolta tulevat sadevedet lasketaan suoraan maahan.

Rakennuksen ulkopuolisessa sadevesien hallinnassa havaittiin selkeitä puutteita, joiden vuoksi erityisesti rakennuksen vierustoille aiheutuu tavallista enemmän kosteusrasitusta. Kosteusrasitus aiheutuu, kun katolta johdetut sadevedet laskevat rakennuksen vierustoille. Tällöin rakennuksen perusmuuriin kohdistuu entistä suurempi kosteusrasitus normaalin maakosteuden lisäksi, mikä onkin aiheuttanut mm. tilan 004 maanvastaiseen seinään näkyviä kosteusvaurioita sekä rakenteen korkea kosteustason.

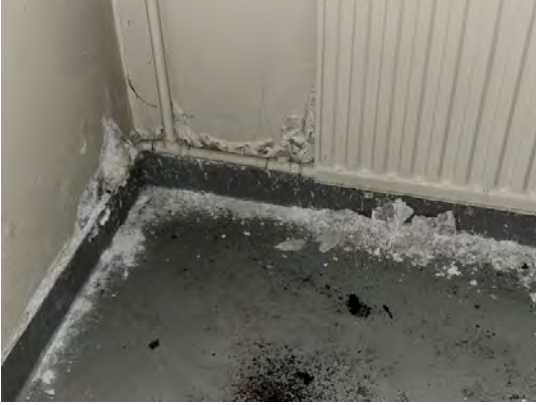
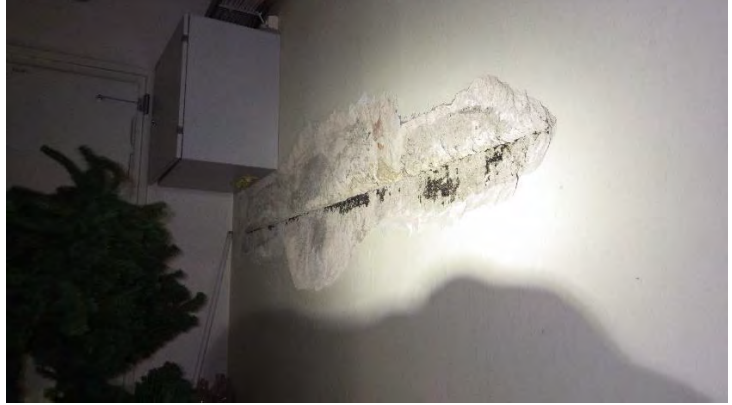
Kuvat 8 a ja b. a) Tilassa 035 kosteuden aiheuttamia vaurioita pintarakenteissa maanvastaisessa seinärakenteessa. Tutkimusten aikana havaittiin poikkeavaa rakennekosteutta. b) Rappukäytävässä 019 tasoitetta irronnut perusmuurin ja ulkoseinän liitoskohdasta. Kohdassa ei tutkimusten aikana todettu kohonneita pintakosteusilmaisimen arvoja havaittu.

Toimenpide-ehdotuksena suositellaan rakennuksen peruskorjausvaiheessa korjaamaan kellarikerroksen maanvastaiset seinät vastaamaan kosteus- ja lämpöteknisesti nykyvaatimuksia ja poistamaan sisäpuoliset rakenteet betonisen perusmuurin sisäpintaan asti:

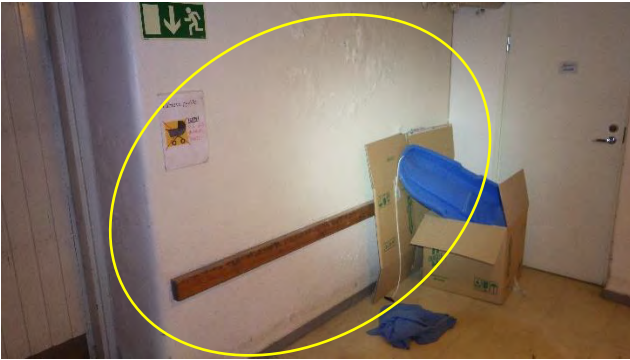
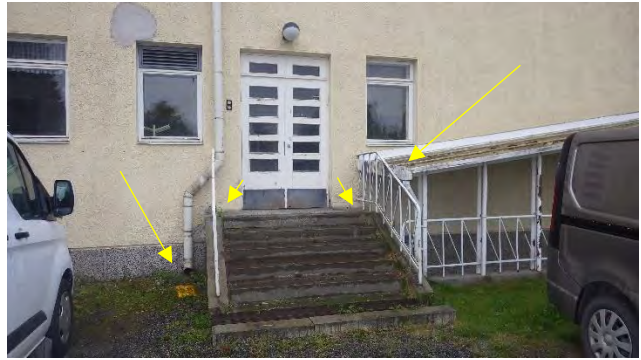
Kuvat 9 a ja b. a) Aulan 004 maanvastaisesta seinärakenteesta havaittiin poikkeavaa rakennekosteutta koko seinän korkeudelta ja pintarakenteissa kosteuden aiheuttamia vaurioita (pintarakenteen kupruilua). b) Maanvastaisen seinän kohta ulkopuolelta. Sadevedet ohjautuvat perusmuurin viereen. 1. kerroksen ovien vierustoilla kosteusrasituksesta johtuvaa rappauksen irtoilua.

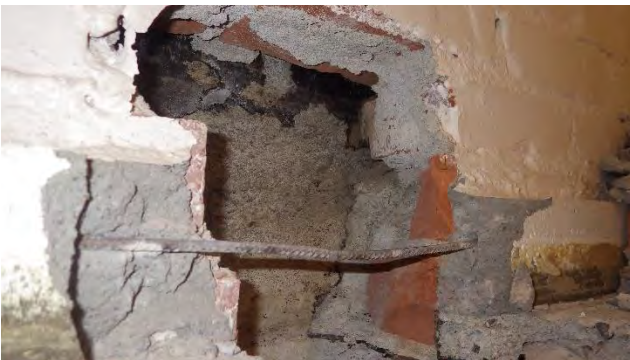
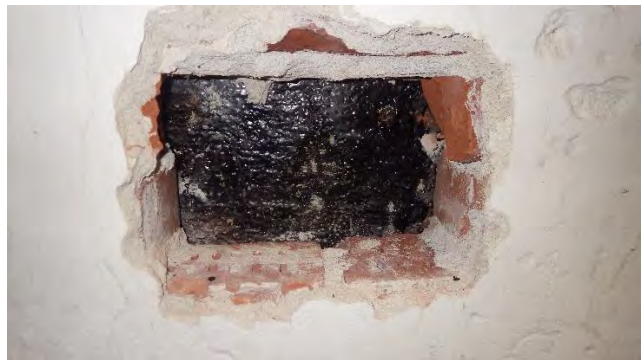
Kuvat 10 a ja b. a) Rakenneavauksen RA-MVS1 pikisively lohkeili ja on osin irti alustastaan. Tuuletusväli kuorimuurin takana oli alaosasta laastipursetta täynnä. b) Rakenneavauksessa RA-MVS2 pikisivelyn ja kuorimuurin välissä laastipursetta.

Maanvastaisissa seinärakenteissa todettiin paikoin poikkeavaa kosteutta, joka aiheutuu maakosteuden siirtymisestä rakenteeseen puutteellisen maanvastaisen seinärakenteen kosteuseristyksistä johtuen. Kosteuseristeenä käytetyn pikieristeen kosteudeneristysominaisuuksien tiedetään heikentyvän ajan kuluessa. Sen lisäksi rakennuksen ulkopuolen vedenpoistossa / ohjauksessa on puutteita, joka lisää

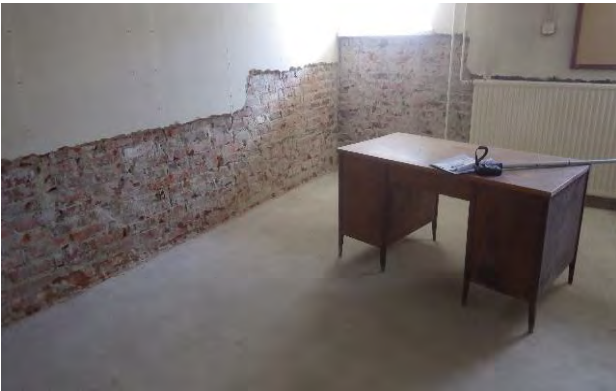
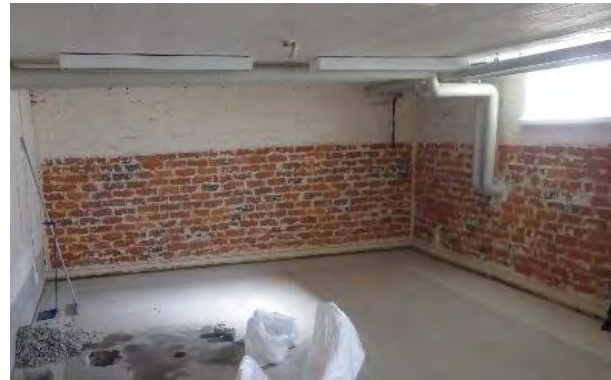
Kuvat 12a ja b. a) Lastentalon kellarikerroksesta on poistettu aikoinaan lattioiden ja seinien pintarakenteita alapohjan ja maanvastaisten seinien kosteusongelmista johtuen.

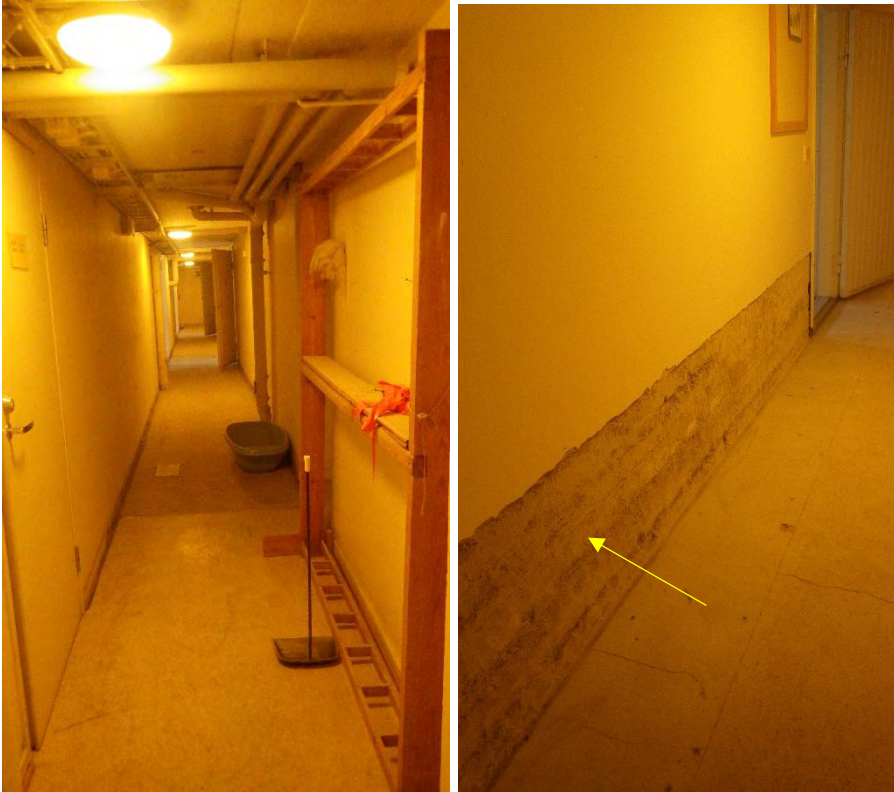
Kuvat 14 a ja b. a) Lastentalon kellarin kantava väliseinälinja käytävän kohdalla. b) Kantavan seinälinjan maali-/ rappaus on poistettu aiemmin kellarikerroksessa olevien kosteusongelmien takia. Tutkimusten aikana seinälinjasta ei havaittu näissä kohdissa kohonneita pintakosteusilmaisimen arvoja. Pinnoitteet on poistettu seinien alaosista jo useampia vuosia sitten.

- Suositellaan huomioimaan, että niiden seinien alaosien pintarakenteiden vesihöyrynläpäisevyyttä ei oleellisesti heikennetä, joista pinnoitteet on poistettu aiempien kosteusongelmien takia
- Muiden seinien osalla tulee ottaa huomioon, että korjausten yhteydessä seinissä käytetään myös hyvin vesihöyryäläpäiseviä pinnoitteita, vaikka tällä hetkellä ko. kohdissa ei poikkeavaa kosteutta todettu

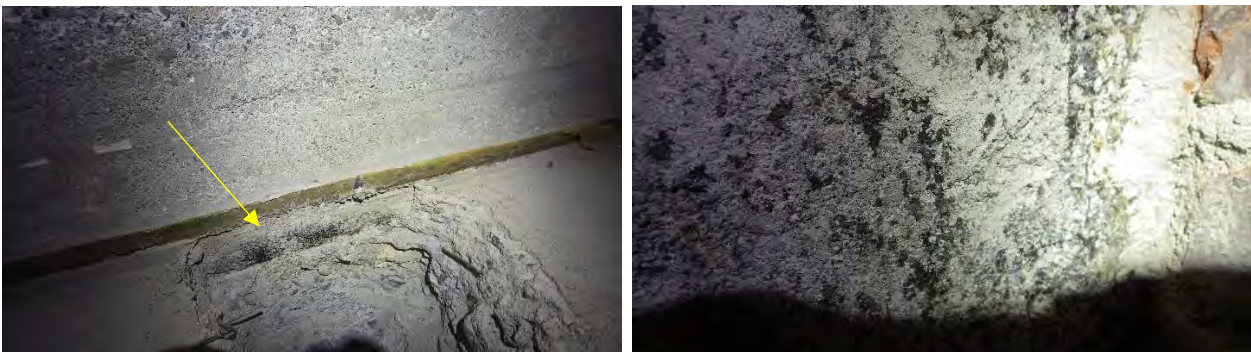
Kuvat 15 a ja b. a) Alapohjan ja kantavan väliseinän liittymässä on pikisively. b) Pikisivelyä on osin nostettu myös lattiatason yläpuolelle. Havainnot tilasta 016. Seinälinjasta ei havaittu kohonneita pintakosteusilmaisimen arvoja.

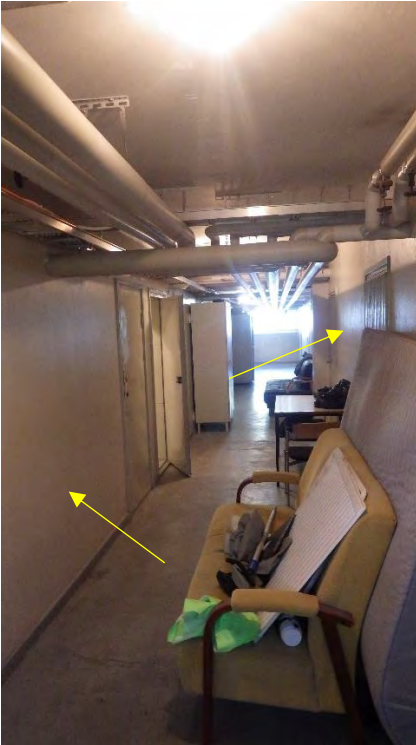
Kuva 16. Kuva asuntosiiven kellarin käytävältä. Kantavissa väliseinälinjojen alaosissa ei havaittu kohonneita pintakosteusilmaisimen arvoja.

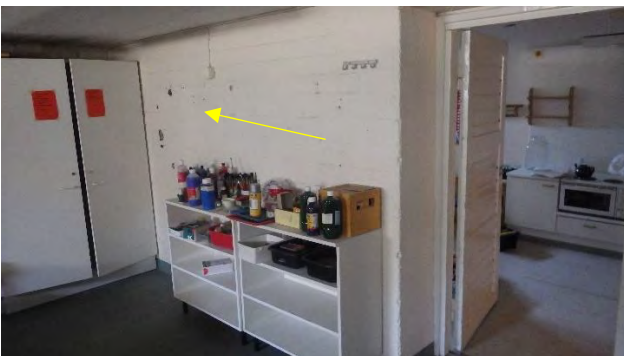
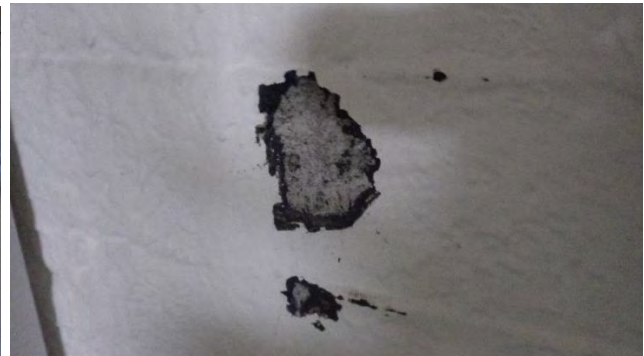
Kuvat 17 a ja b. Tilassa 006 kantavan väliseinän maalipinta on paikoin lohkeillut ja irronnut alustastaan. Maalipinnan alla on pikisively.

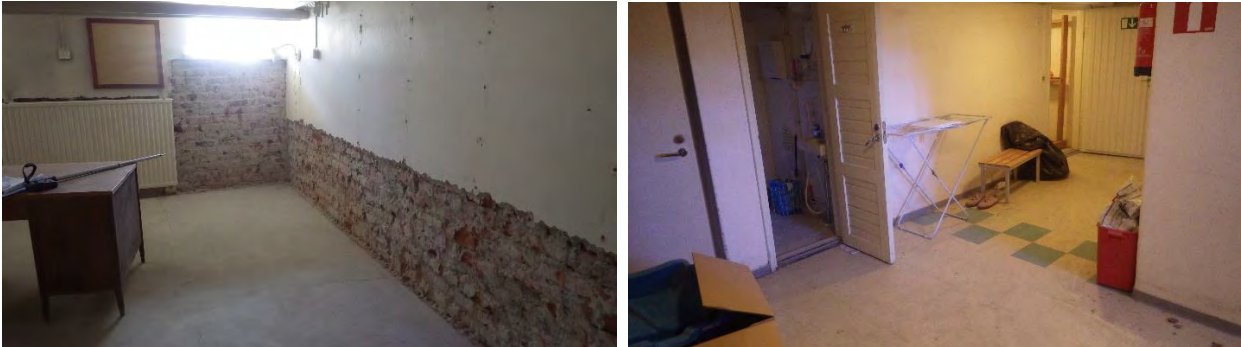
Kuvat 18 a ja b. a) Tilassa 017 lattiasta sekä seinien alaosista on poistettu pintamateriaalia vanhan vesivahingon ja/tai kosteusongelmien jäljiltä kuivumisen nopeuttamiseksi. Alueilta ei havaittu nyt tehdyn tutkimuksen aikana pintakosteusilmaisimella poikkeavia lukemia. b) Aulassa 004 havaittiin pintakosteusilmaisimella kohonneita arvoja. Lattiapäällysteenä on tässä kohdassa vinyylilaatta.

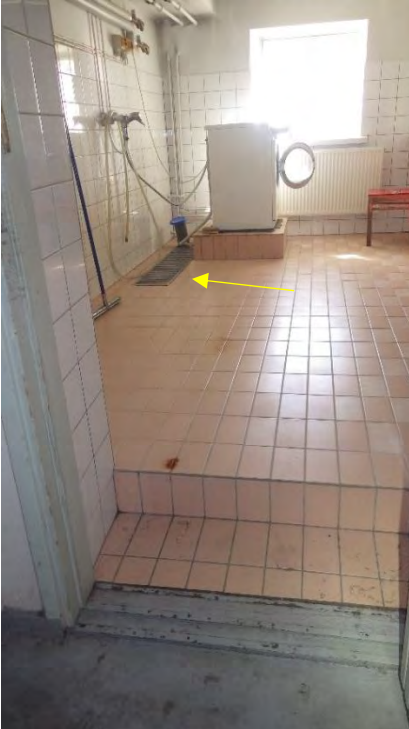
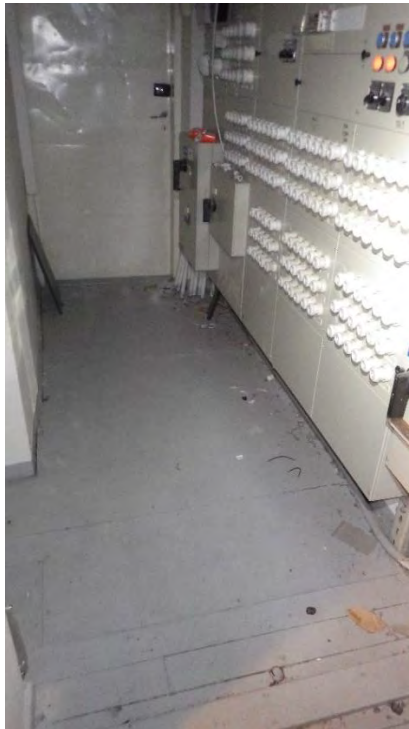
Kuvat 19 a ja b. Kuvassa a) asuntosiiven pesutuvan (028) korotettu lattia. Lattiaa on todennäköisesti korotettu jälkeinpäin viemäroinnin takia. Tilan lattian viemärointi on ritilän alla samalla tasolla kuin etualalla oleva käytävä. Pesukoneen ympäriltä havaittiin kohonneita pintakosteusilmaisimen arvoja. Kuvassa b) sähköpääkeskuksen (020) puulattia. Puulattia on samalla korkeudella kuin kellarin käytävä.

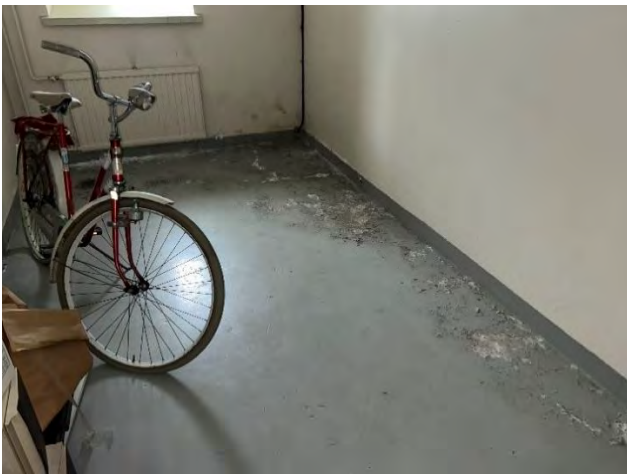
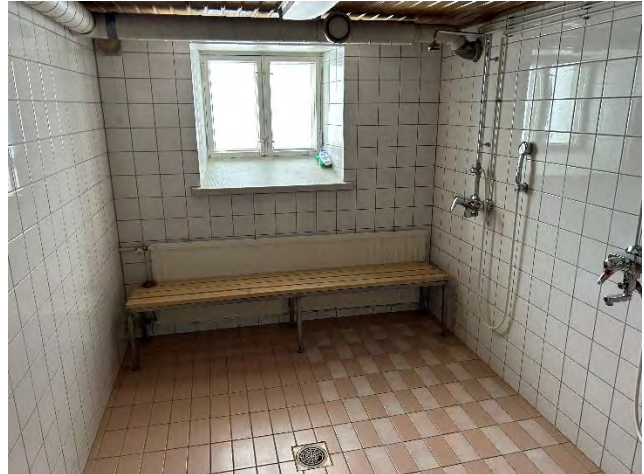
Kuvat 20 a ja b. a) Tilassa 035 lattia- ja seinäpinoissa runsasta kosteuden aiheuttamaa maalipinnan hilseilyä. Lattiassa havaittiin kohonneita pintakosteusilmaisimen arvoja. b) Pesuhuoneessa 032 lattiamateriaalina on laatta. Sauna- ja pesutiloissa havaittiin kohonneita pintakosteusilmaisimen lukemia.

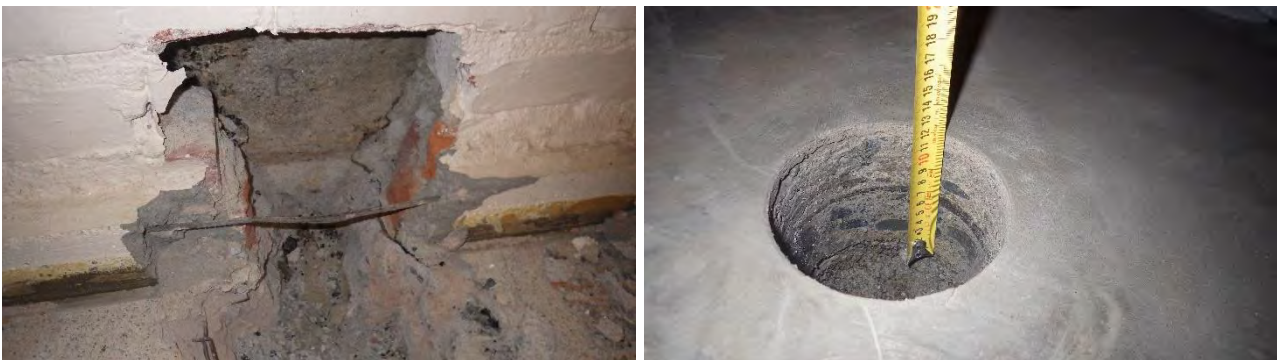
Kuvat 21 a ja b. a) Kuva rakenneavauksesta RA-AP1 ulkoseinäliittymän kohdalla tilassa 016. Anturapinta on melko lähellä betonilaatan alapintaan nähden. Betonilaattojen välissä on pikisivelykerros, jonka kohdalta myös maanvastaisen seinän kuorimuuraus lähtee. b) Tilassa 016 keskemälle tehty rakenneavaus RA-AP2. Alapohja on kahdessa osassa valettu laatta, jonka välissä pikikerros. Alapohjan betonilaatan paksuus on noin 120 mm ja alla hiekkakerros.

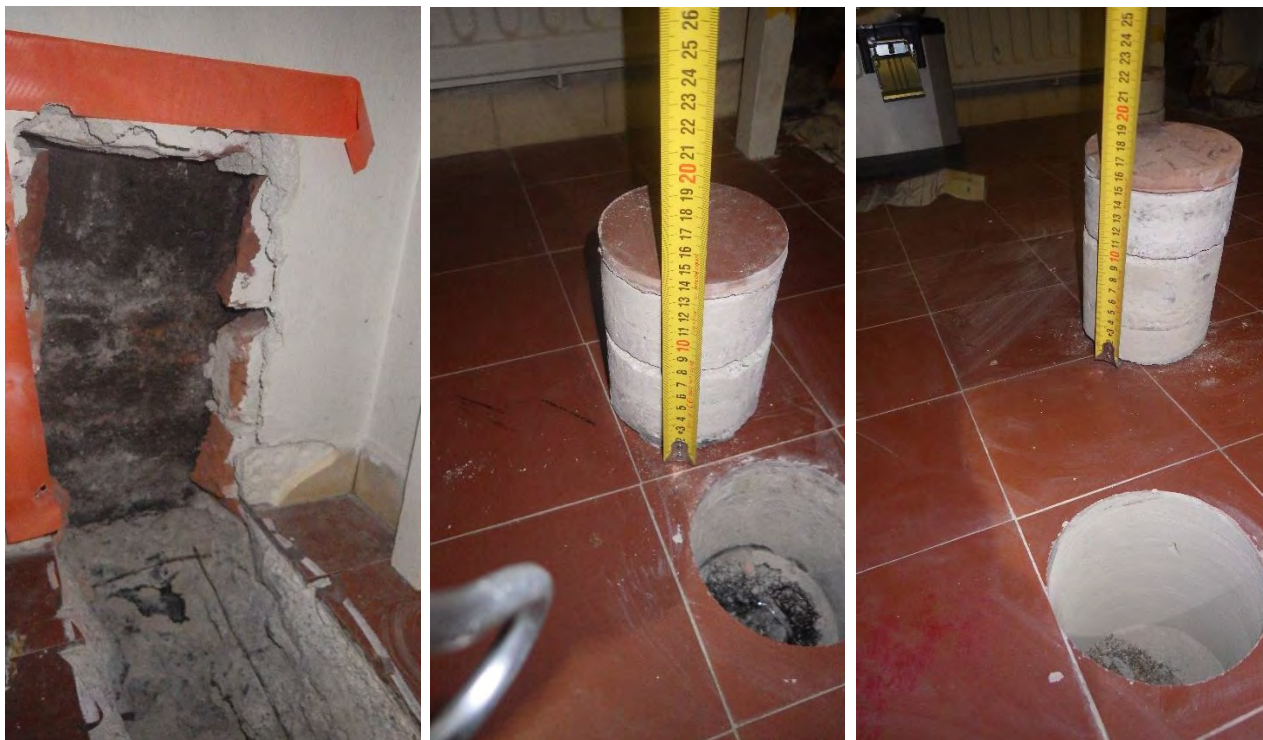
Kuvat 23 a-c. a) Rakenneavaus RA-AP4 tilassa 026 maanvastaisen seinän liittymäkohdassa. Alapohjan betonilaatan alla on välittömästi antura. b) RA-AP7 tehtiin lieriöllä RA-AP4:n viereen noin 70 cm päähän seinälinjasta. Rakenne oli vastaavanlainen kuin RA-AP4 ja osui myös anturan kohdalle. RA-AP7 kohdalta porattiin maa-ainekseen saakka. Alapohjan betonilaatan kokonaispaksuudeksi mitattiin 140 mm + anturan paksuus noin 80 mm. c) Rakenneavaus RA-AP6 tehtiin keskemälle lattiaa. Alalaatta on kahdessa osassa valettu ilman pikikerrosta laattojen välissä. Alapohjan betonilaatan kokonaispaksuus oli noin 160 mm.

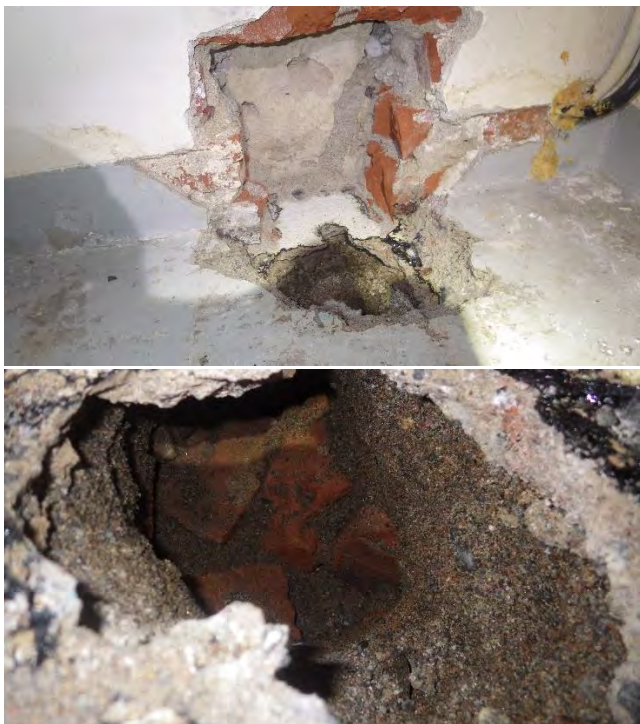
Kuvat 24 a ja b. a) Rakenneavaus RA-AP5 tilassa 035. Alapohjan betonilaatta on kahdessa osassa maata vasten valettu betonilaatta, jonka välissä pikikerros. Betonilaatan kokonaispaksuus on noin 100 mm. b) Seinärakenteen alla maa-aineksen sekaan on jätetty vanhoja tiilenkappaleita. Anturaa tai kuorimuuria ei saatu avauksesta näkyviin, vaikka hiekkaa poistettiin avauksen kohdalta.

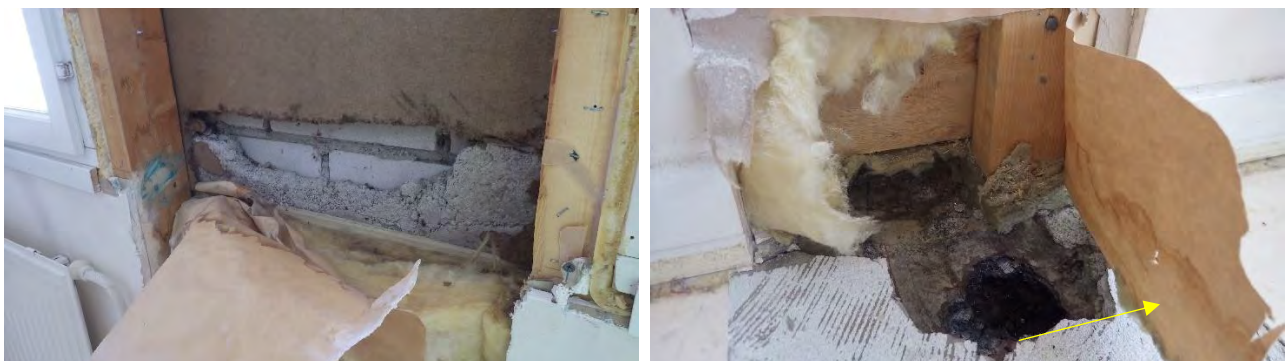
Kuvat 27 a ja b. a) Rakenneavaus RA-US5a. Vanha betoninen parvekekaide on jätetty seinärakenteen sisälle. Seinärakenteen mineraalivillassa ja puukuitulevyssä on laboratorioanalyysin perusteella mikrobikasvustoa. Sisäpinnan paperissa on kuivuneita kosteusjälkiä. b) Rakenneavaus RA-US5b. Sisäverhouksen takana olevassa paperissa kosteusjälkiä seinän ja välipohjan liittymäkohdassa.

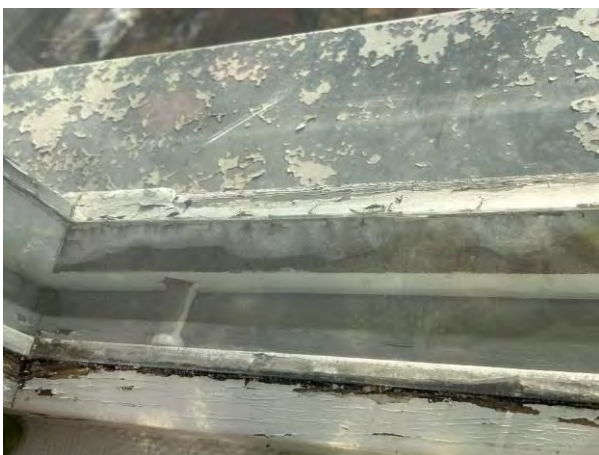
Kuvat 28 a ja b. a) Asuntosiiiven 3. kerroksen ikkuna sisältä päin kuvattuna. Sisä- ja ulkopuitteen välissä on runsaasti kosteusjälkiä. Myös ikkunapellissä on voimakasta maalipinnan hilseilyä. b) yleiskuva asuntosiiiven kellarikerroksen ikkunasta ulkopuolelta.

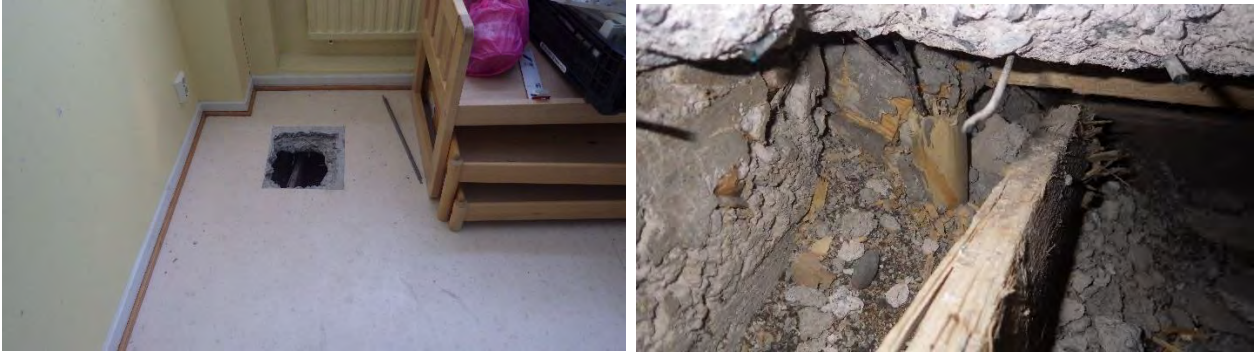
Kuvat 29 a ja b. a) Rakenneavaus RA-VP1 tilassa 105. b) Muottilaudat osin paikoillaan. Eristeenä on käytetty koksikuonaa.

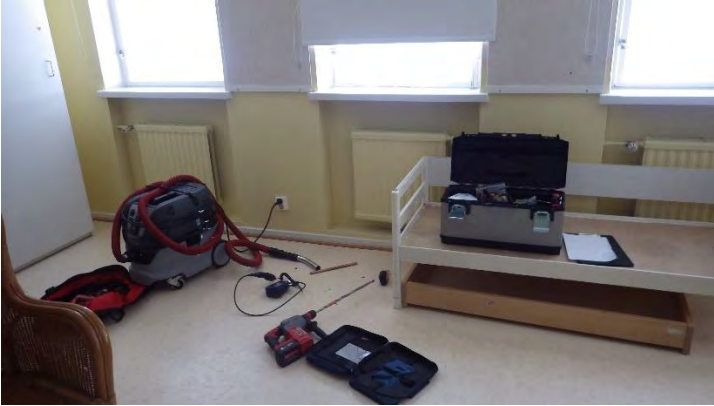
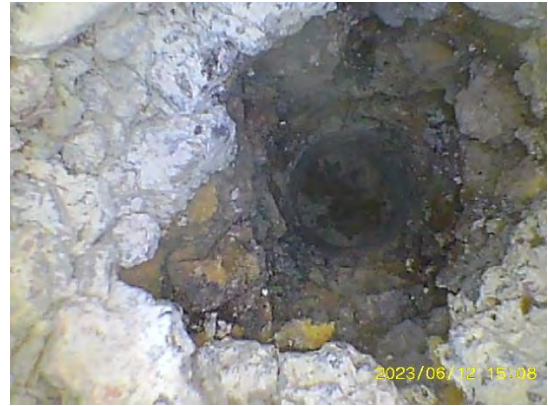
Kuvat 33 a ja b. a) Yleiskuva tilasta 208, mihin tehtiin rakennusväline RA-VP9 poraamalla. b) Poraus kohdistettiin palkin päälle. Endoskooppilla havaittiin palkin päällä olevan 20...30 mm paksu korkkieriste.

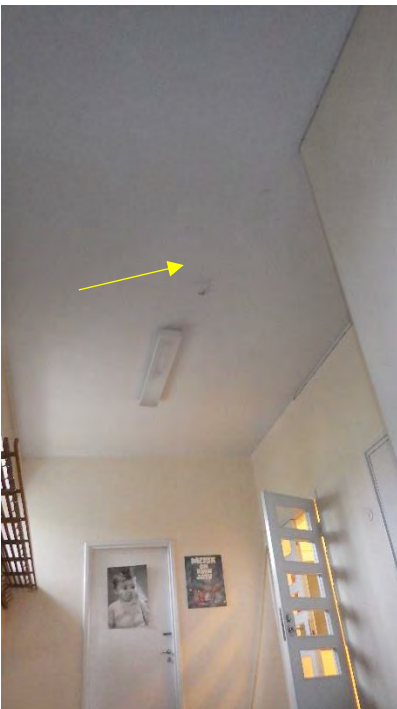
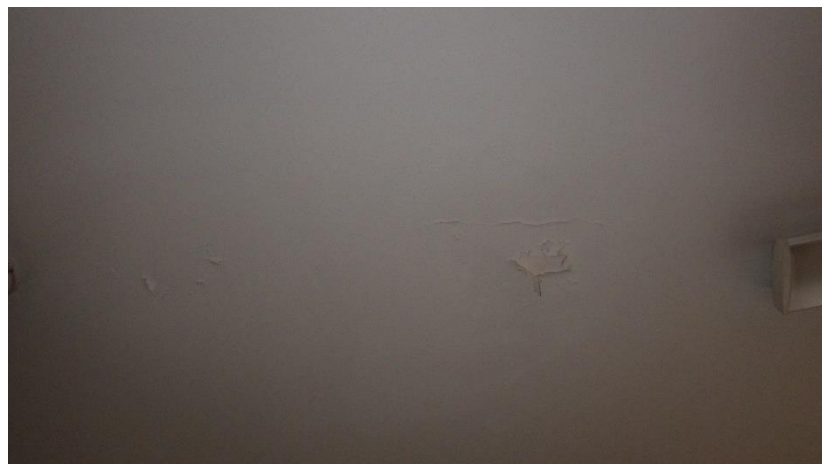
Kuvat 34 a ja b. a) Eteisaulan 140 katossa vanha, mahdollisesti kosteuteen viittaava jälki. Tutkimushetkellä pintakosteusilmaisimella ei havaittu poikkeavia lukemia. b) Lähikuva jäljestä, joka aiheuttaa maalipinnan halkeilua ja kupruilua.

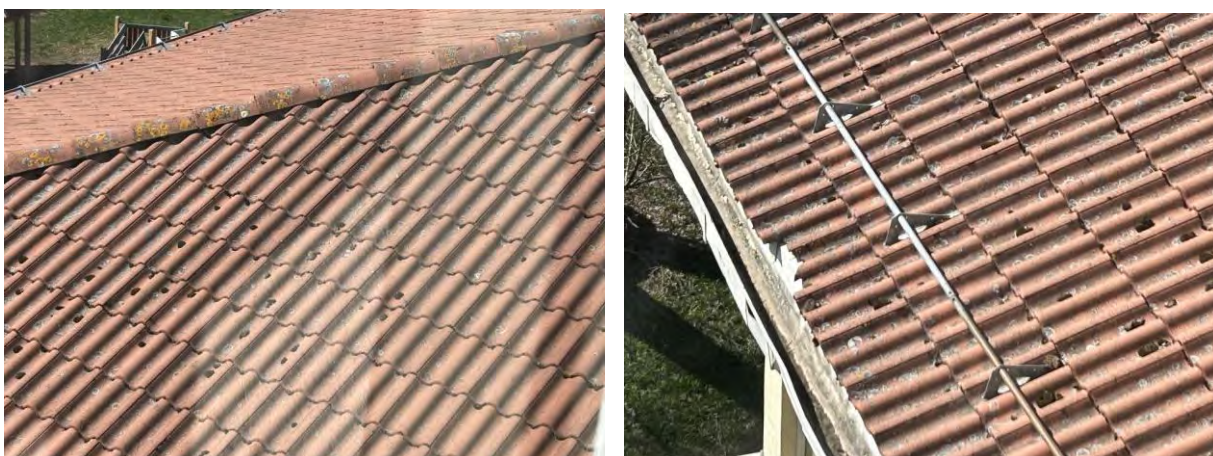
Kuvat 35 a ja b. a) Yleiskuva vesikatteesta. b) Vesikatolla havaittiin tarkasteluilta osin muutamia rikkinäisiä tiiliä. Vesikatteen alla on huopa-aluskate, joka kuitenkin tyypillisesti estää hyvin vesikatevuotoja.

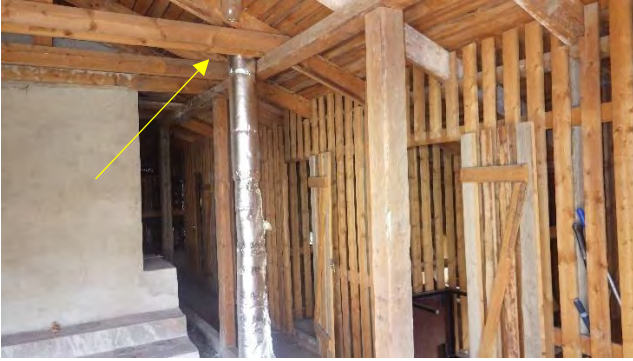
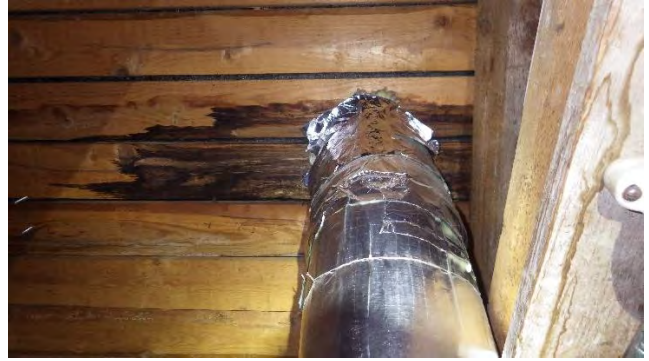
Kuvat 36 a ja b. a) Yleiskuva asuntosiiven ullakosta. Ullakon keskiosalla on vanhoja hormeja sekä rakenneaineisia ilmanvaihtokanavia. Ullakkotiloissa on erillisiä varastokoppeja. b) Yksittäisissä kattoläpivienneissä havaittiin vanhoja vuotojälkiä. Piikkikosteusmittarilla kohdat olivat kuivia.

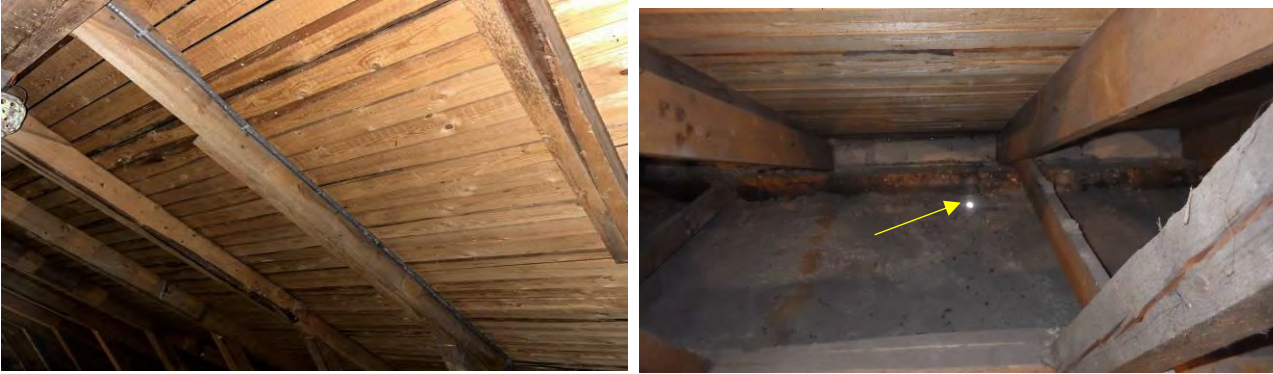
Kuvat 39 a ja b. a) Yleiskuva lastentalon ullakkotilasta. Kattorakenteet ullakkotilasta tarkasteltuna ovat siistissä kunnossa, eikä piikkikosteusmittarilla havaittu poikkeavia kosteuksia aluslaudoituksessa. b) Yläpohjan sivustoilla lattialla on vedenpoistoreikiä palopermannolta ulos. Reikiin ei ole asennettu hyönteisverkkoa. Reikien läheisyydessä on useita ampiaisesiä lastentalon ullakkotilassa.

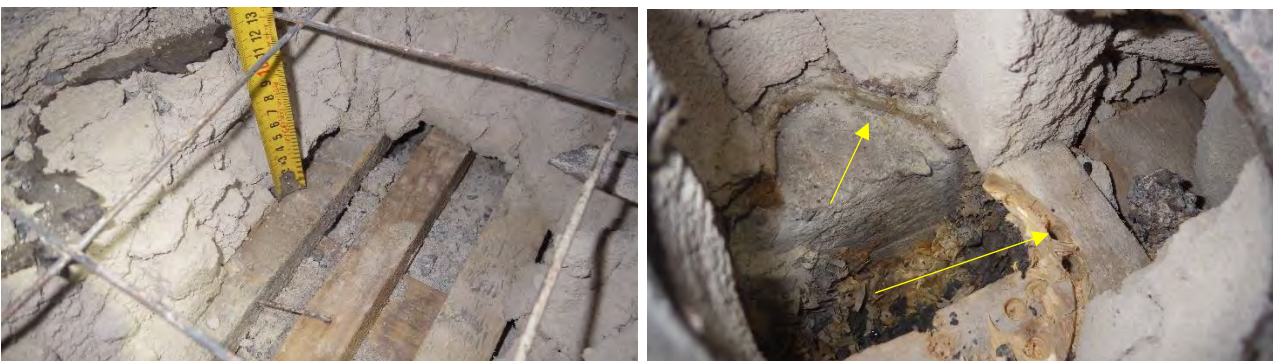
Kuvat 40 a ja b. a) Rakenneavaus RA-YP1 lastentalon ullakon itäpäädyssä. Yläpohjan betonin alla PAH-yhdisteitä sisältävä valupaperi, kevytbetoni ja ristiin ladottu harvalaudoitus. Laidoitus lepää koksikuonan päällä ja on samalla tasolla yläpohjan palkiston yläpinnan kanssa. b) Yläpohjan palkiston päällä on puukuitulevy, jossa oli voimakas kreosootin hajua. Kevytbetoni tukeutuu palkiston sekä harvan ristilaidoituksen varaan. Kuva RA-YP3.

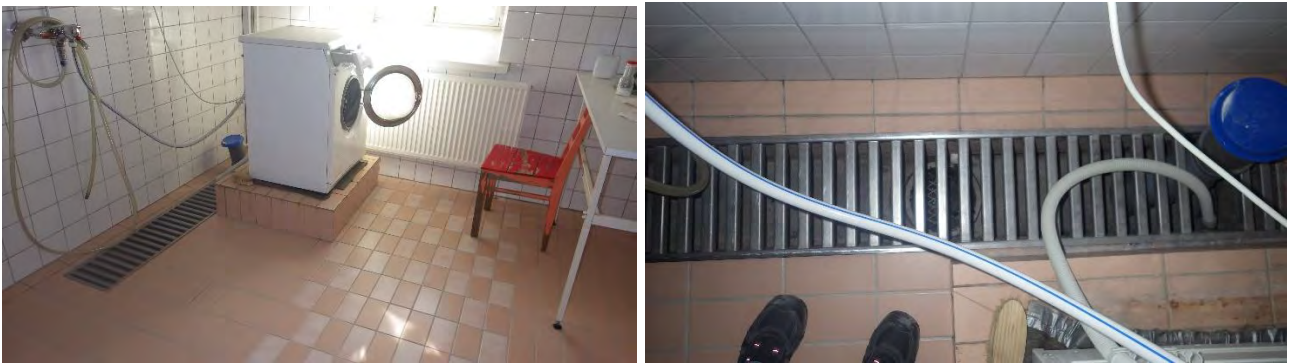
Kuvat 43 a ja b. Asuntosiiven kellarikerroksen pesutupa (Tila 028). Pinnoissa todettiin koholla olevia pintakosteusilmaisimen lukemia.

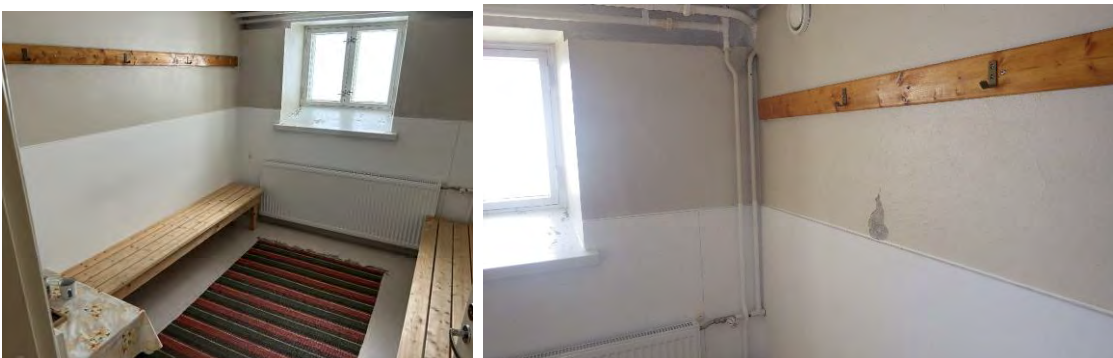
Kuvat 44 a ja b. Asuntosiiven kellarikerroksen pukuhuone (Tila 033). Lattia- ja seinäpinnoissa todettiin normaalista poikkeavia pintakosteusilmaisimen lukemia. Mm. seinien alaosien pintoja on korjattu jo aiemmin kosteusongelmien takia.

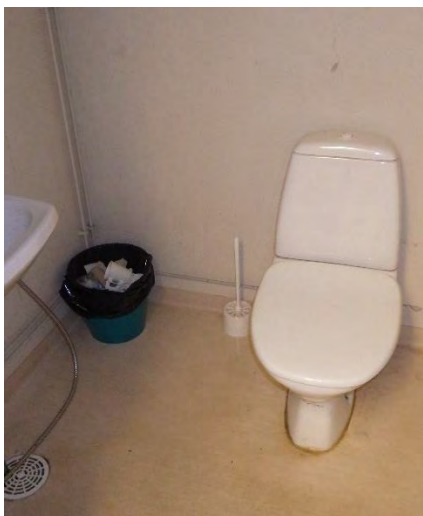
Kuva 45. Yleiskuva asuntosiiven kellarikerroksen pukuhuoneen wc-tila (tila 034). Lattiassa todettiin paikoin jonkin verran poikkeavia pintakosteusilmaisimen lukemia.

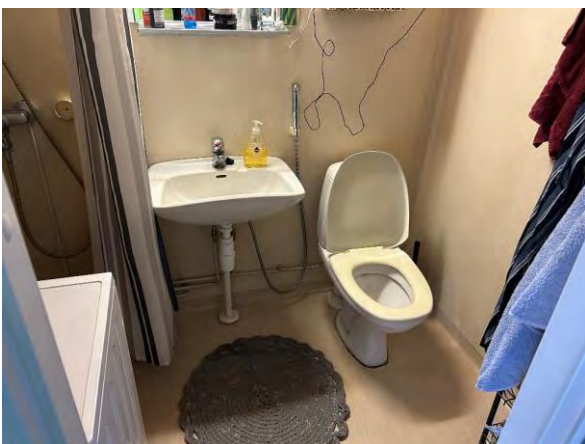
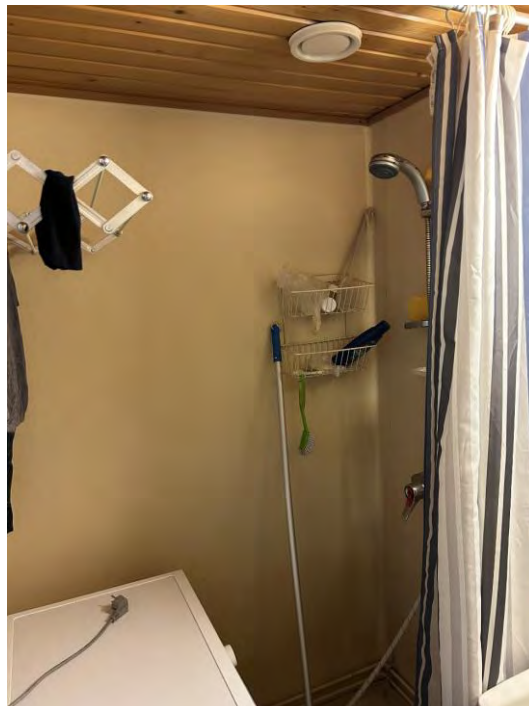
Kuvat 50 a ja b. Asunnon 3 kylpyhuone. Wc-istuimen ympärillä todettiin pienellä alueella pintakosteusilmaisimella poikkeavia lukemia, mutta muuten rakenteiden pinnoissa ei todettu pintakosteuskartoituksessa poikkeavia lukemia niiltä osin, joista kartoitus kylpyhuoneessa voitiin tehdä. Ei rakennekosteuksien takia tarvetta nopean aikataulun korjauksille.

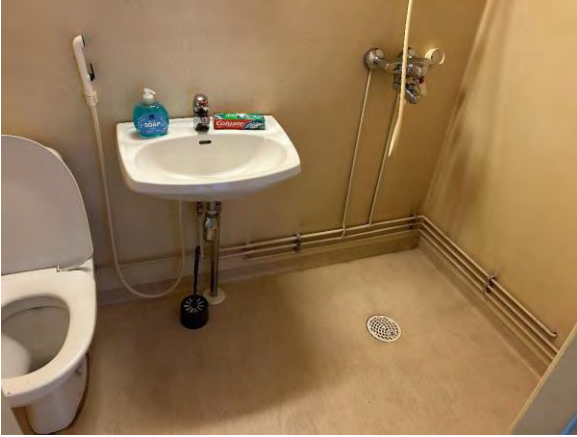
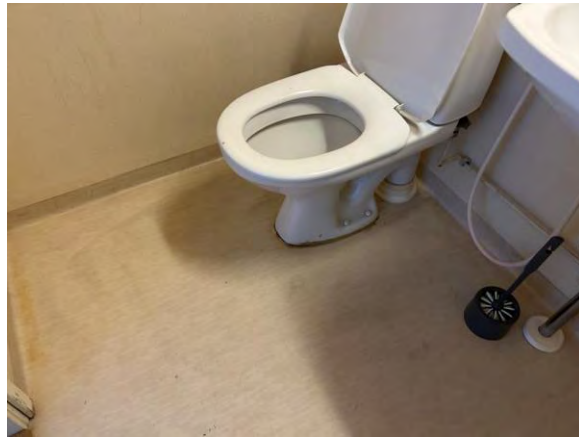
Kuvat 51 a ja b. Asunnon 4 kylpyhuone. Muovimatto on lattiakaivon ympäriltä irti ja muovimaton alla on kohonneita pintakosteusilmaisimen lukemia. Myös wc-istuimen ympärillä todettiin pienellä alueella poikkeavia pintakosteusilmaisimen lukemia. Suositellaan tämän asunnon osalla lattian korjausta ja rakenteiden kuivausta, jotta kosteus ei laajene enempää muovimaton alla, jos mahdollisia laajempia korjauksia ei tehdä lähiaikana.

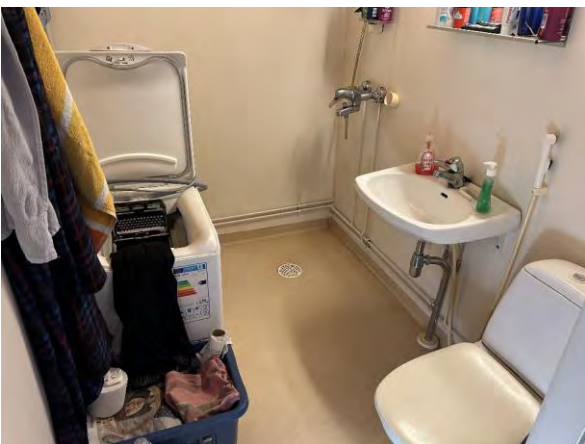
Kuvat 53 a ja b. Asunnon 6 kylpyhuone. Lattiakaivon ympärillä todettiin pienellä alueella poikkeavia pintakosteusilmaisimen lukemia. Ei rakennekosteuksien takia tarvetta nopean aikataulun korjauksille.

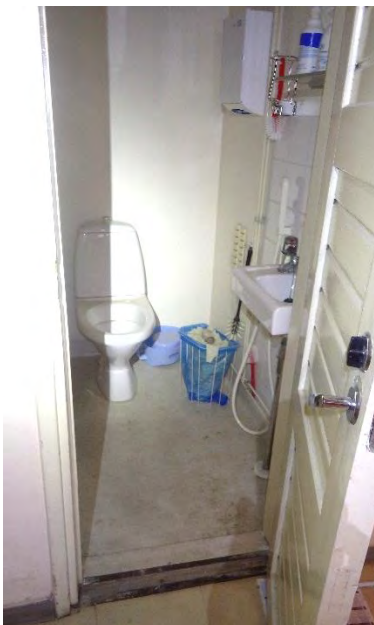
Kuva 54. Yleiskuva (tila 003) wc-tilasta. Lattiassa koholla olevia pintakosteusilmaisimen lukemia.

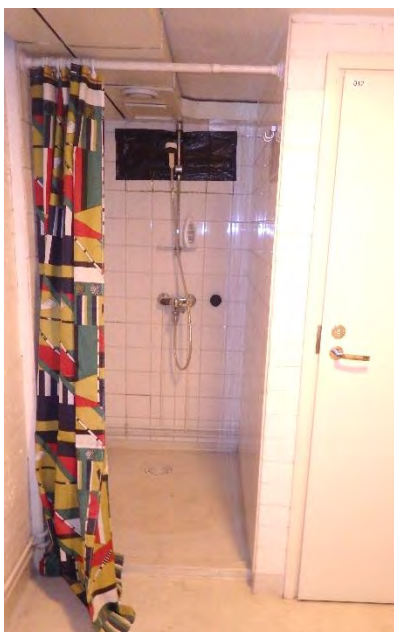
Kuva 55 a ja b. Yleiskuva tilasta 011. Seinälaattoja irti tai irtoamassa seinästä.
