Varalan asemakaavan muutos, nro 8415

Varalankatu 36, Tampere

Lisäselvitys hulevesistä

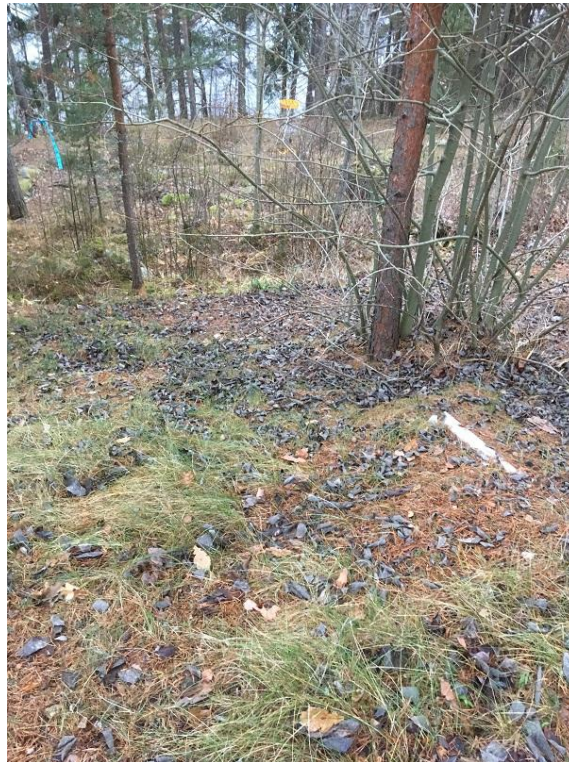
- C. Nykyisen Majalan länsiosan vedet johdetaan lounaaseen ja puretaan rinteeseen. Purkukohdalla ei ollut merkkiä eroosiosta (kuva 2).

Kuva 2. Majalan lounaispuolella oleva hulevesien nykyinen purkukohta, valuma-alue C.

Uusi majoitus- ja urheilusalin sijoittuu alueiden B ja C osalle. Eroosioriski ei kasva, jos kattovedet johdetaan alueelle B tai johdetaan rinteeseen lounaisosaan erillisen viivytys-/imeytyskaivon kautta. Purku eroosiosuojataan.

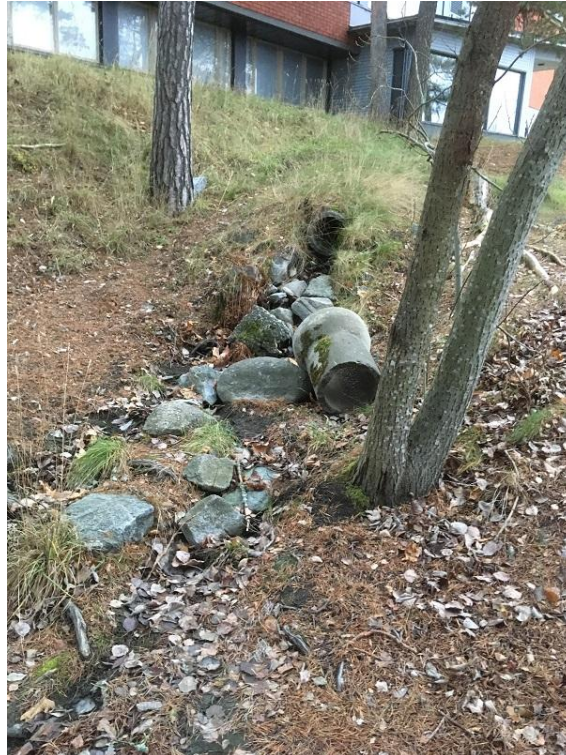
- D. Päärakennuksen länsiosan ja ravintolarakennuksen sekä Majalan itäosan vedet johdetaan putkessa rakennusten välissä Majalan eteläpuolelle, josta purku maastoon. Uima-altaan tyhjennysvesiä on johdettu myös tätä kautta maastoon. Purkukohdalla eroosiota (kuva 3). Nykytilanteessa uima-altaan vesiä ei enää vaihdeta johtamalla hulevesiviemäriin, vaan altaan vesi puhdistetaan.

Kuva 3. Majalan eteläpuolella oleva hulevesien nykyinen purkukohta, valuma-alue D.

Uudella suunnitelmalla ei ole vaikutusta alueen eroosioriskiä, sillä suunnitelman mukainen saunarakennus rakennetaan aivan rantaa ja kattovedet johdetaan suoraan järveen.

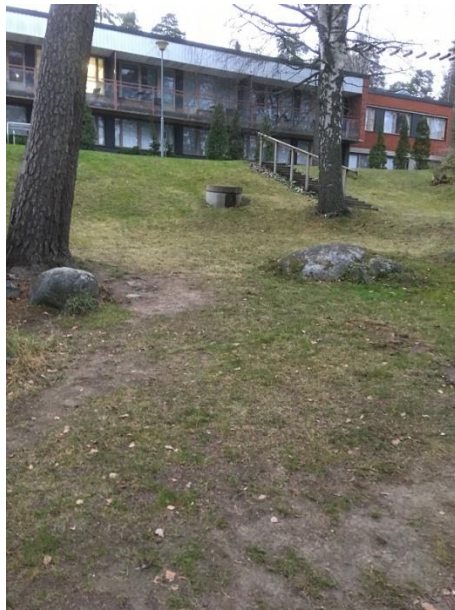
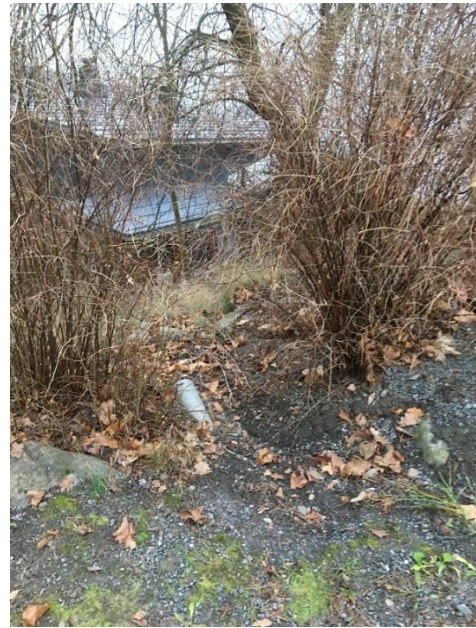
- E. Päärakennuksen itäosan, Kisapirtin ja näiden välisen piha-alueen hulevedet johdetaan päärakennuksen eteläpuolella oleviin betonikaivoihin (kuva 4a). Purkukohta löytyi liikuntamuseon takana olevan nykyisen saunarakennuksen länsipuolella olevan rinteeseen yläosasta (kuva 4b). Rinteessä ei ollut merkkiä eroosiosta.

Kuvat 4a ja 4b. a) Päärakennuksen eteläpuolella oleva betoninen hulevesikaivo. b) Hulevesien purkupiste saunarakennuksen länsipuolella rinteen yläpäässä.

Uuden urheiluhallin ja maanalaisen autohallin rakentaminen ei kasvata eroosioriskiä, kun kattovedet johdetaan paikoitusalueelle sijoittuvaan viivytysrakenteeseen (18 m³) ja vähentämällä viivästystilavuutta käyttämällä vettä viivästyttävää viherkattoa rakentamisessa. Viivytysrakenteesta hulevedet johdetaan nykyiseen hulevesiviemäriin, jonka kunto tulee tarkastaa ja tarvittaessa korjata rakentamisen aikana.
