TUTKIMUSRAPORTTI

RAHOLAN VANHA KAASTOPAIKKA, TOHLOPINPELTO, TAMPERE

Projektin nimi: Raholan vanha kaatopaikka, Tampere
Projektin numero: 04-3867

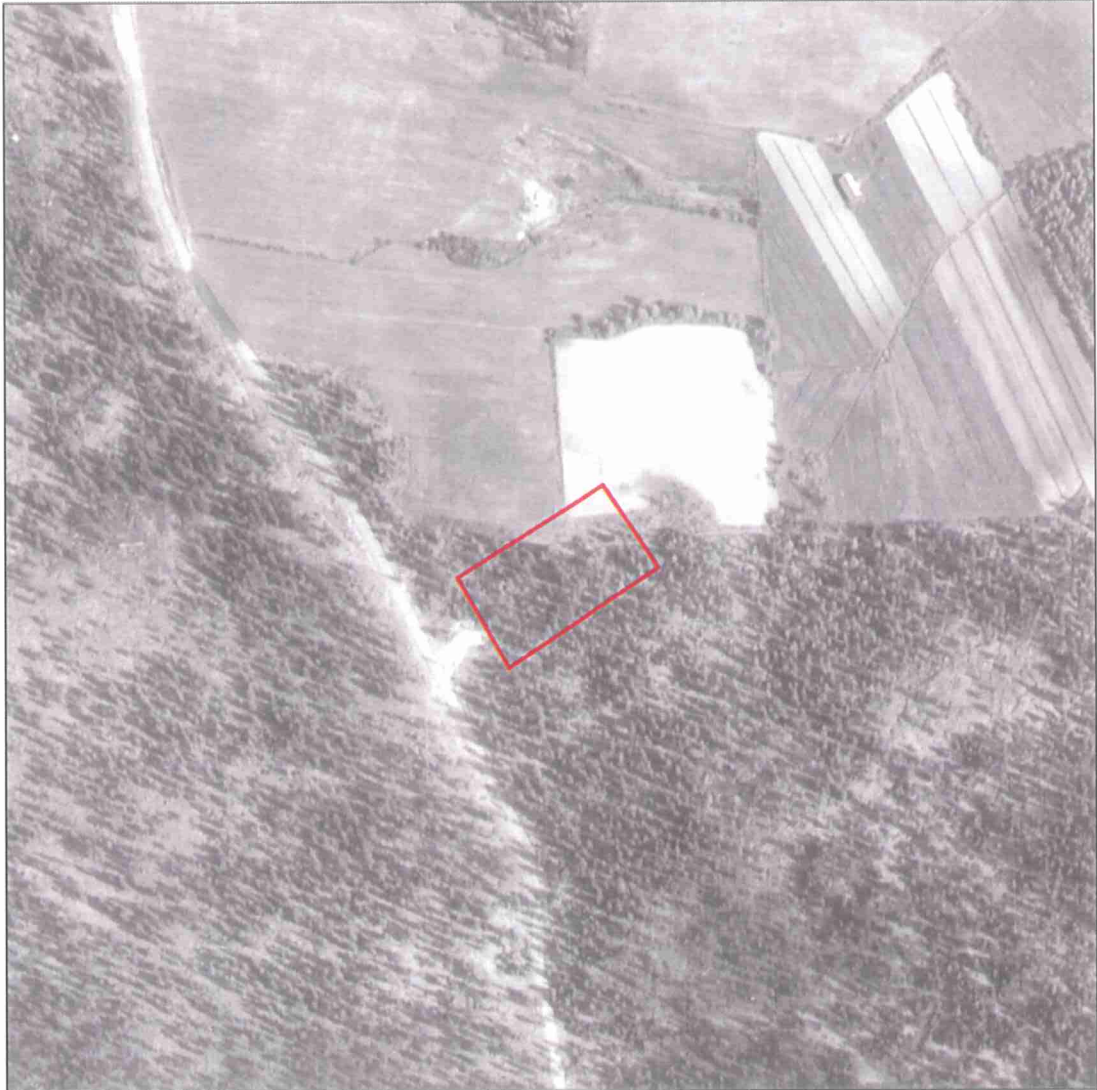
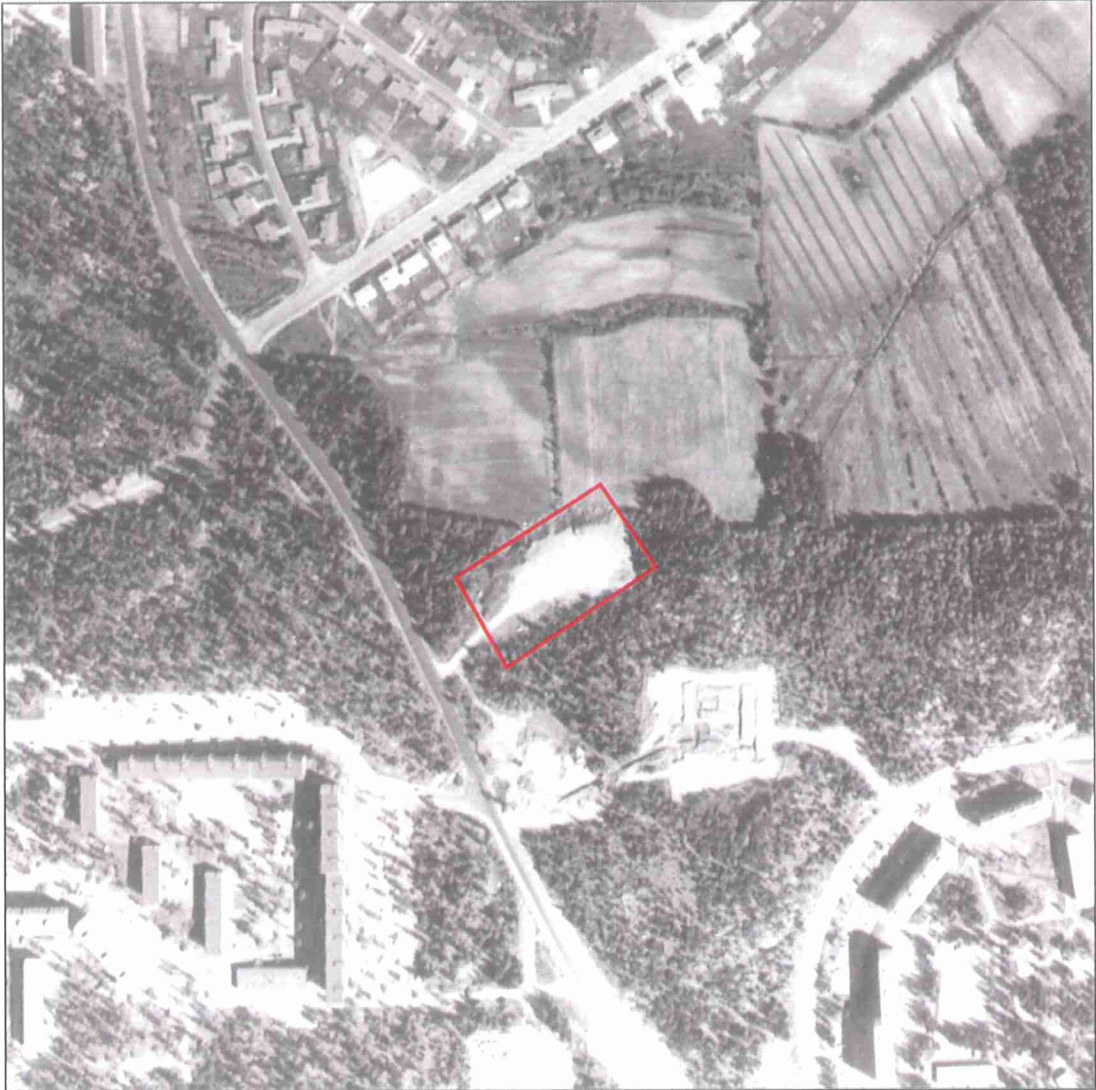
Vuosien 1946 ja 1956 kuvissa alueella on ollut metsää ja peltoa. Vuoden 1960 ilmakuvassa kohteen läntisellä reunalla on nähtävissä kaatopaikkatoimintaan viittaava alue. Vuoden 1971 ilmakuvassa kaatopaikka on levinnyt itään ja peittää lähes koko nykyisen jalkapallokentän alueen. Vuoden 1982 kuvassa on havaittavissa, että alue on peitetty ja toimii jalkapallokenttänä. Ilmakuvat ovat nähtävillä liitteessä 4.

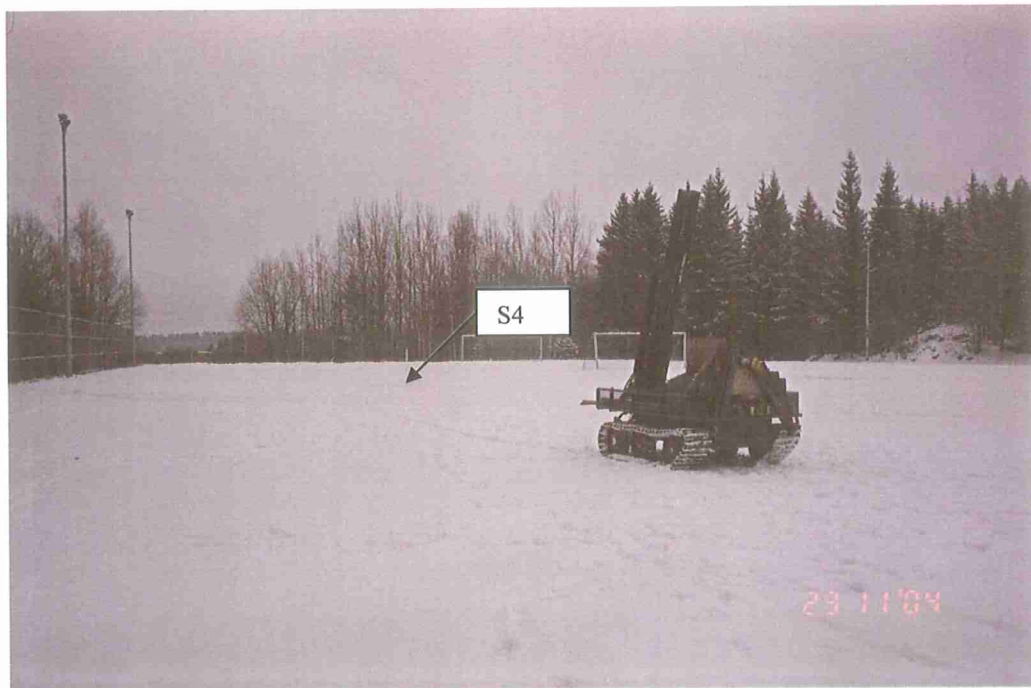
Kuva 1. Kuva otettu kohti itää. Kairauskalusto tutkimuspisteellä S16. Väliaikainen pv-putki pisteessä S4. Kentän oikealla laidalla nähtävissä kalliorinne.

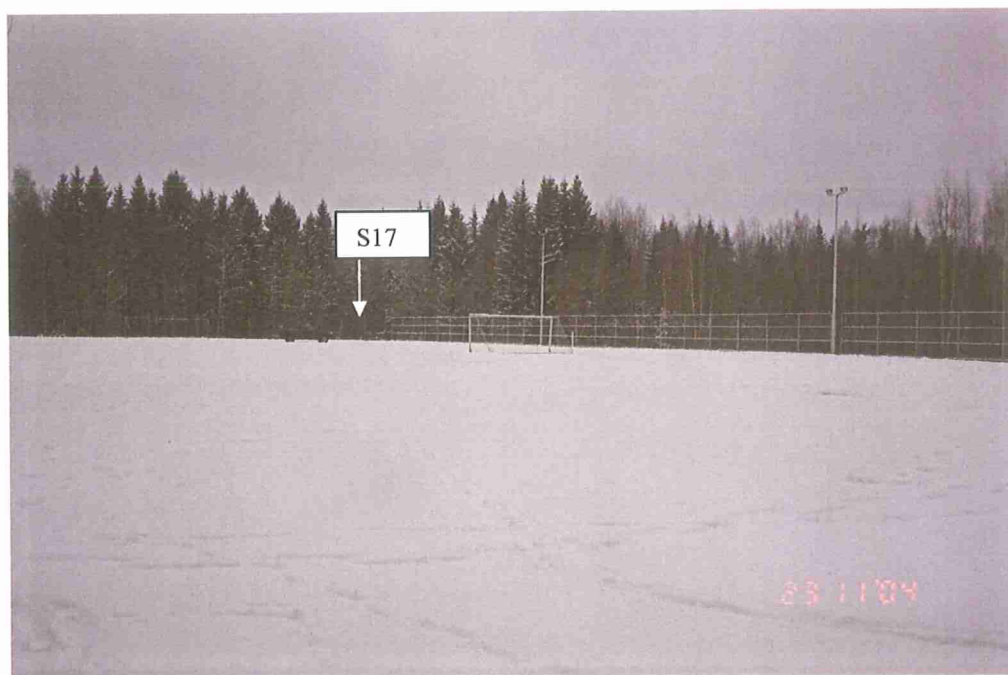
Kuva 2. Kuva otettu kohti länttä. Tutkimuspiste S17 kentän kulmassa.
