## Tampereen Lapin pientaloalueen suojeluasemakaava

Rakennetun kulttuuriympäristön inventointi 2013

Pirkanmaan maakuntamuseo

# LAPPI Tampereen Lapin pientaloalue / Tiivistelmätaulukko inventoitujen kohteiden arvoista 2013

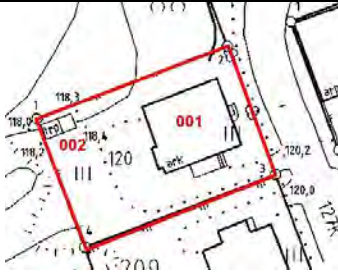
| Inv.no. | Tunnuskuva<br>© Heli Haavisto 2013 | Osoite | Kiint.nro. | Karttaote, pihapiirien ja rakennusten kulttuuri-historialliset arvoluokat<br>I II III<br>Ei mittakaavassa<br>Pohjakartta © Tre kaupunki | Pihapiirin ja rakennusten kulttuurihistorialliset arvot ja arvojen perustelut | Toimenpidesuosituks<br>Pihapiirin ja rakennusten tai muun kohteen arvojen säilymisen kannalta tärkeää on: |
|---|---|---|---|---|---|---|
| 1 | <br>Asuinrakennus 001 | Aaltotie 2 A | 837-127-0209-0120 | <br>Kohde<br>II<br>Asuinrakennus 001<br>II<br>Piharakennus 002<br>ei määritetty | <b>Rakennushistoriallinen arvo - Rakennusperinteinen</b><br>Kohde edustaa erittäin hyvin Lapin alueen myöhempää rakennuskerrostumaa ja jälleenrakennuskauden arkkitehtuuria. Vuonna 1945 valmistuneen asuinrakennuksen alkuperäiset piirteet; rappaus, eteläkuistin muoto, itäpäädyn sisäänkäynti portaikkoineen, aukoitus ja ikkunat ovat säilyneet hyvin. Kohteen pihapiiri on avara ja perinteinen.<br><br><b>Historiallinen arvo - taloushistoria</b><br>Rakennuksessa on asuintoimintojen lisäksi toiminut pitkään Metsäpuron rakennusliikkeen toimitiloja. | <b>Pihapiirin arvojen säilyttämisen kannalta tärkeää on:</b><br>- tontin rauhallisen ilmeen ja nurmikentän säilytys<br>- liuskekivipintojen, rautalanka-aidan ja portin tiilipylväiden säilytys<br><br><b>Asuinrakennuksen arvojen säilyttämisen kannalta tärkeää on:</b><br>- runko- ja kattomuodon sekä julkisivujen aukotuksen säilytys<br>- julkisivujen rapatun pinnan säilytys<br>- itäpäädyn sisäänkäynnin, kaartuvan portaikon ja siron katoksen säilyttäminen<br>- eteläkuistin muodon ja sijainnin säilytys<br>- suositellaan myös sisätilojen rakennukselle ja aikakaudelle ominaisten piirteiden (yläkerran portaikko, kaapistot, kattopanelointi, saunaosaston pukukopit) säilytystä |

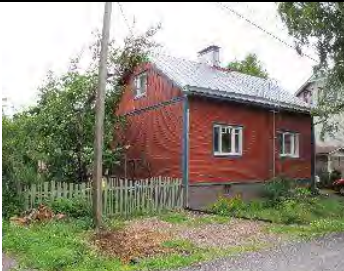
| 26 | <br>Asuinrakennus 001 | Havutie 12 | 837-127-0217-0073 | <br>Kohde<br>III<br>Asuinrakennus 001<br>II<br>Piharakennus 002<br>ei määritelty | <b>Rakennushistoriallinen arvo - rakennusperinteinen</b><br>Kohteen asuinrakennus edustaa Lapin pientaloalueen keskeistä rakennusaikakautta (1910-luku) ja aikakaudelle tyypillistä rakentamisen tapaa. Säilyneitä piirteitä runkomuoto ja kattomuoto, hillitty yleisilme. | <b>Pihapiirin arvojen säilymisen kannalta tärkeää:</b><br>- perinteisen kasvillisuuden säilytys<br><br><b>Asuinrakennuksen arvojen säilymisen kannalta tärkeää on:</b><br>- kattomallin ja saumapeltikatteen säilytys<br>- lisärakentamisen välttäminen, pienikokoinen rakennus ei kestä juuri muutoksia<br>- palauttavia toimia suositellaan, esim. ikkunamalli |

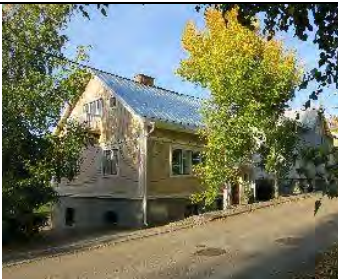
| 52 | <br>Asuinrakennus 001 | Käpytie 7 | 837-127-0222-0047 | <br>Kohde<br>II<br>Asuinrakennus 001<br>II<br>Piharakennus 002<br>ei määritelty | <b>Rakennushistoriallinen arvo - rakennusperinteinen</b><br>Kohteen 1910-luvun asuinrakennus edustaa Lapin pientaloalueen keskeistä rakennusaikakautta ja aikakaudelle tyypillistä rakentamisen tapaa. Säilyneitä piirteitä runkomuoto, kattomuoto, ikkuna-aukoitus pääosin ja sisäänkäynnin katos.<br><br><b>Historiallinen arvo - taloushistoria</b><br>Rakennuksessa toimi Korpisen veneveistämö ja huonekalutuotanto 1935 lähtien. Asuinrakennuksen yhteydessä toimineet liike- ja työtilat olivat alueelle ja aikakaudelle tyypillinen ilmiö. | <b>Pihapiirin arvojen säilymisen kannalta tärkeää:</b><br>- pihan luonnollisten korkeuserojen säilytys<br><br><b>Asuinrakennuksen arvojen säilymisen kannalta tärkeää on:</b><br>- alkuperäisen sisäänkäynnin sijainnin ja katosmallin säilytys<br>- kattomuodon, saumapeltikatteen ja rännimallin säilytys<br>- lisärakentamisen välttäminen, pienikokoinen rakennus ei kestä juuri muutoksia<br>- palauttavat toimet mahdollisia, mm. ikkunat, alkuperäinen jugend-koristelu |

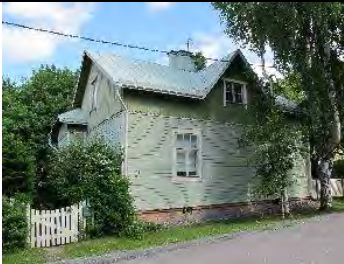
| 54 | <br>Asuinrakennus 001 | Käpytie 11 | 837-127-0222-0049 | <br>Kohde<br>II<br>Asuinrakennus 001<br>I | <b>Rakennushistoriallinen arvo – rakennusperinteinen</b><br>Kohteen 1910-luvun paritalotyyppinen asuinrakennus edustaa alueen merkittävintä rakennuskautta ja on alueelle tyypillinen. Rakennuksen arvoa lisäävät erityisen hyvin säilyneet yksityiskohdat ja alkuperäiset ja niitä vastaavat materiaalit. Säilyneitä piirteitä ovat mm. kaksi alkuperäistä sisäänkäyntiä, alkuperäiset ikkunat julkisivun pinnassa, puhtaaksimuurattu tiilisokkeli, runkomuoto ja kattomuoto. Kahdessa tasossa olevan pihan yleisilme on perinteinen. | <b>Pihapiirin arvojen säilymisen kannalta tärkeää:</b><br>- pihan korkeuserojen säilytys<br>- perinteisen yleisilmeen ja kasvillisuuden säilytys,<br>- aidan ja portin säilytys, alueelle tyypillinen piirre<br><br><b>Asuinrakennuksen arvojen säilymisen kannalta tärkeää on:</b><br>- kahden sisäänkäynnin, sekä niiden sijainnin ja katosmallin säilytys<br>- alkuperäisten ikkunoiden säilytys<br>- kattomallin, saumapeltipinnan ja räystäsmallin säilytys<br>- kellarikerroksen puhtaaksimuuratun tiilisokkelin säilytys<br>- rakennuksen ulkoasun muuttamisen välttäminen, harvoja alkupe-<br>räisasussa säilyneitä alueella |

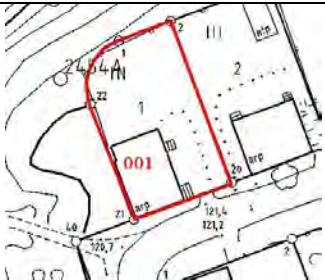
| 97 | <p>Asuinrakennus 001</p> | Teljontie 1 | 837-127-0211-0001 | <p>Kohde<br/>II<br/>Asuinrakennus 001<br/>I</p> | <p><b>Rakennushistoriallinen arvo - Arkkitehtoninen</b></p> <p>Kohteen 1910-luvun paritalotyyppinen asuinrakennus edustaa alueen merkittävintä rakennuskautta ja sen tyyliuuntaa jugendia. Rakennuksen arvoa lisäävät erityisen hyvin säilyneet jugend-tyyliset yksityiskohdat. Peruskorjaus ja muutokset on tehty alkuperäisen rakennuksen henkeä kunnioittaen. Vaikutelma kahdesta asunnosta on säilynyt, koska sisäänkäyntejä on kaksi. Pihan yleisilme on perinteinen.</p> <p><b>Historiallinen arvo - sosiaalhistoria</b></p> <p>Teljontie 1 rakennuttaja oli 1897 perustettu Lapinniemen puuvillatehdas, jonka seuraaja Tampella omisti rakennukset 1980-luvulle saakka. Lapinniemen puuvillatehdas oli merkittävä tekijä Lapin kaupunginosan synnys-sä. Sen työntekijöiden käytössä ollut rakennus kertoo tehtaan ja kaupunginosan vuorovaikutuksesta.</p> <p><b>Ympäristöarvo - maisemallisesti keskeinen sijainti</b></p> <p>Rakennus sijaitsee Aaltotien ja Teljontien risteyskohdassa, luoteeseen nousevan rinteeseen päädyssä ja muodostaa päätepisteen Aaltotielle. Teljontien ensimmäisenä rakennuksena vaikuttaa koko katunäkymään ja kadun tunnelmaan.</p> | <p><b>Pihapiirin arvojen säilymisen kannalta tärkeää:</b></p> <ul style="list-style-type: none"> <li>- pihan luonnollisten korkeuserojen säilytys</li> <li>- perinteisen ilmeen säilytys</li> <li>- piha kestää rakennuksen tyyliin sopivan, kohtuullisen kokoisen lisärakentamisen</li> </ul> <p><b>Asuinrakennuksen arvojen säilymisen kannalta tärkeää on:</b></p> <ul style="list-style-type: none"> <li>- jugend-tyylisen yksityiskohtien säilytys</li> <li>- alkuperäisten/vastaavien ikkunoiden mallin ja vuorilautojen koristemallin säilytys</li> <li>- kahden sisäänkäynnin säilytys</li> <li>- saumapeltikaton mallin ja jalkarännien säilytys</li> <li>- kellarikerroksen puhtaaksimuuratun tiilisokkelin säilytys</li> <li>- lisärakentamisen välttäminen</li> </ul> |

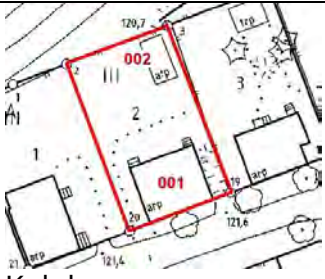
| 99 | <p>Asuinrakennus 001</p> | Teljontie 3 | 837-127-0211-0002 | <p>Kohde<br/>II<br/>Asuinrakennus 001<br/>II<br/>Piharakennus 002<br/>ei määritetty</p> | <p><b>Rakennushistoriallinen arvo - rakennusperinteinen</b></p> <p>Kohteen 1910-luvun asuinrakennus edustaa alueen merkittävintä rakennuskautta. Alueelle tyypillinen, paritalotyyppinen asuintakennus. Vaikutelma useasta asunnosta on säilynyt, koska sisäänkäyntejä on edelleen kaksi. Säilyneitä piirteitä runkomuoto, kattomuoto, ikkuna-aukoitus pääosin ja puhtaaksimuurattu tiilisokkeli.</p> <p><b>Historiallinen arvo - sosiaalhistoria</b></p> <p>Teljontie 3 rakennuttaja oli 1897 perustettu Lapinniemen puuvillatehdas, jonka seuraaja Tampella omisti rakennuksen 1980-luvulle saakka. Lapinniemen puuvillatehdas oli merkittävä tekijä Lapin kaupunginosan synnys-sä. Sen työntekijöiden käytössä ollut asuinrakennus kertoo tehtaan ja kaupunginosan vuorovaikutuksesta.</p> | <p><b>Pihapiirin arvojen säilymisen kannalta tärkeää:</b></p> <ul style="list-style-type: none"> <li>- perinteisen kasvillisuuden säilytys</li> </ul> <p><b>Asuinrakennuksen arvojen säilymisen kannalta tärkeää on:</b></p> <ul style="list-style-type: none"> <li>- runkomuodon ja kattomuodon säilytys</li> <li>- ikkuna-aukoituksen ja perinteisen ikkunamallin säilytys</li> <li>- puhtaaksimuuratun tiilisokkelin säilytys</li> <li>- kahden sisäänkäynnin säilytys</li> <li>- lisärakentamisen välttäminen</li> </ul> |

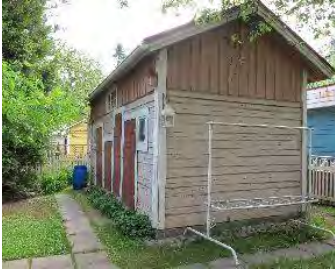
| 102 | <br>Asuinrakennus 001<br><br><br>Piharakennus 002 | Teljontie 8 | 837-127-0213-0024 | <br>Kohde<br>II<br>Asuinrakennus 001<br>II<br>Piharakennus 002<br>I | <b>Rakennushistoriallinen arvo - rakennusperinteinen</b><br>Kohde on 1920-luvun vaihteessa valmistuneen paritalotyyppisen, hirsirunkoisen asuinrakennuksen ja piharakennuksen muodostama pihapiiri. Asuinrakennuksen julkisivuilla on säilynyt alkuperäisiä piirteitä, mm. alkuperäisen malliset ikkunat, alkuperäiset sisäänkäynnit ja kuisti, puhtaaksimuurattu tiilisokkeli. Piharakennuksen keskeiset piirteet; hirsirunko, ovi-aukoitus ja ikkunat ovat säilyneet alkuperäisessä asussa. | <b>Pihapiirin arvojen säilymisen kannalta tärkeää:</b> <ul style="list-style-type: none"> <li>- piharakennuksen säilytys</li> <li>- pihan aitauksen ja porttien säilytys, alueelle ja tontille tyypillinen piirre</li> <li>- lisärakentamisen välttäminen</li> </ul> <b>Asuinrakennuksen arvojen säilymisen kannalta tärkeää on:</b> <ul style="list-style-type: none"> <li>- alkuperäisen kahden sisäänkäynnin, sekä niiden sijainnin ja kuistimallin säilytys</li> <li>- ikkuna-aukoituksen ja ikkunoiden alkuperäistä vastaavan mallin säilytys</li> <li>- kellarikerroksen puhtaaksimuuratun tiilisokkelin säilytys</li> <li>- kellarikerroksen itäsivun ikkuna-aukon säilytys merkinä pesutuvan sisäänkäynnistä</li> <li>- runko- ja kattomuodon säilytys</li> <li>- lisärakentamisen välttäminen</li> <li>- ennallistavat toimet mahdollisia, mm. saumapeltikatto</li> </ul> <b>Piharakennuksen arvojen säilymisen kannalta tärkeää on:</b> <ul style="list-style-type: none"> <li>- runkomuodon, kattomuodon ja alkuperäisten materiaalien säilytys, hirsipinta</li> <li>- ovien ja ikkunoiden sijainnin ja mallin säilytys</li> </ul> |
