**Selvitys raitiotielinjauksen ensimmäisen vaiheen  
alueen liito-oravatilanteesta sekä raitiotien  
vaikutuksista lajin elinolosuhteisiin**

Tampereen kaupunki  
Kaupunkiympäristön kehittäminen  
Maankäytön suunnittelu  
Kari Korte, 24.11.2015

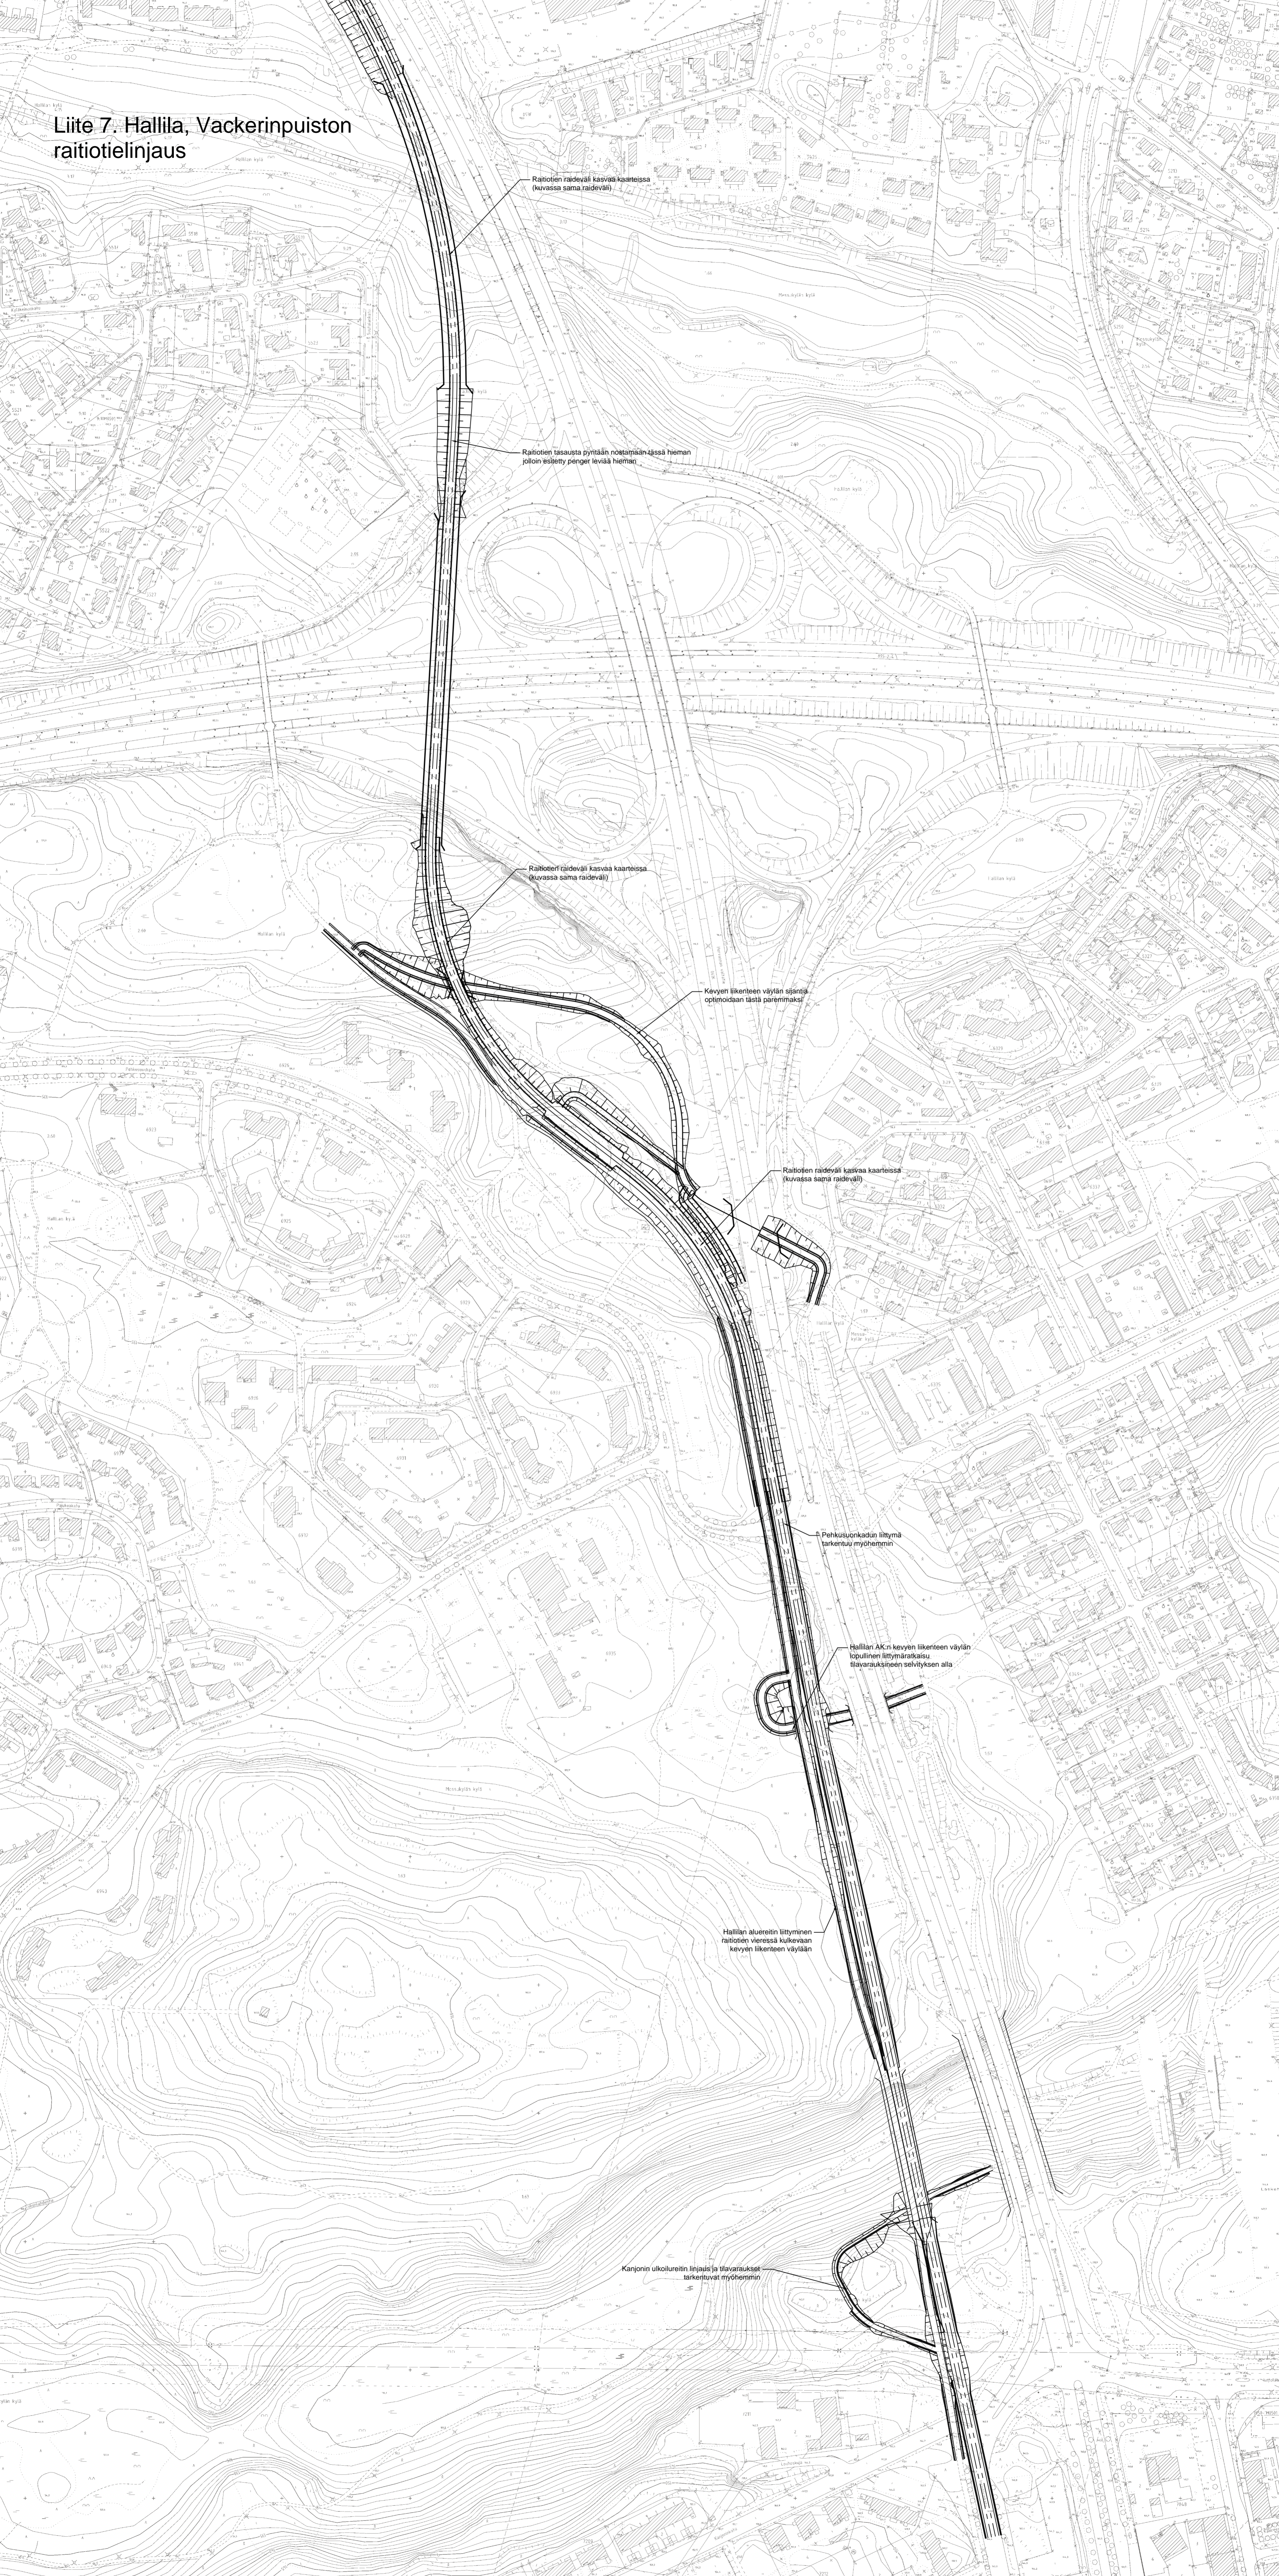
# Liite 7. Hallila, Vackerinpuiston raitiotielinjaus

Raitiotien raideväli kasvaa kaarteissa (kuvassa sama raideväli)

Raitiotien tasuista pyritään nostamaan hieman jolloin esitetty penger levää hieman

Kevyen liikenteen väylän sijainti optimoidaan tästä paremmaksi

Pohkuskoskikadun liittymä tarkentuu myöhemmin

Hallilan AK:n kevyen liikenteen väylän lopullinen liittymäratkaisu tilavarauksineen selvityksen alla

Kanjonin ulkoluretin linjaukset ja tilavaraukset tarkentuvat myöhemmin

Vackerinpuiston alueella raitiotielinja halkaisee biotoopiltaan liito - oravan elinympäristöksi hyvin ja välttävästi soveltuvan alueen (**liitteet 3a. ja 7.**). Nykyisellään biotoopiltaan elinympäristöksi hyvin soveltuvan alueen pinta - ala on noin 3,04 ha, yhdessä välttävästi soveltuvan kanssa 6,38 ha. Tutkimusten perusteella 4 ha hyvää liito - oravametsää pidetään liito - oravan elinympäristön minimipinta - alana. Vackerinpuiston aluetta voi pitää nykyisellään pinta - alojen perusteella juuri ja juuri lajin elinympäristön kriteerit täyttävänä kohteena. Se on kuitenkin siinä mielessä erittäin poikkeuksellinen, että sillä kasvaa hyvin paljon lajille parasta ravintopuuta, haapaa, rinteiden alaosan entisellä pellolla (notkossa, rampin vierellä). Raitiotielinjauksen vaatiman puuttoman tilan (**liite 3b.**) ja pysäkin toteutuksen sekä uusien kevyen liikenteen väylien rakentamisen jälkeen hyvin soveltuvan alueen pinta - ala pienenee 1,56 ha:iin (- 49 %), välttävästi soveltuvan alueen pinta - ala

Raitiotiesuunnitelman (**liite 7.**) mukainen toteutuminen pirstoo ja vähentää biotoopiltaan liito -oravan elinympäristöksi soveltuvan alueen pinta - alaa niin voimakkaasti, että alue ei suurella todennäköisyydellä kelpaa enää liito - oravan elinympäristöksi. Vackerinpuiston elinympäristö ei sijaitse kuitenkaan mitenkään keskeisellä paikalla laajemmassa liito - oravaverkostossa vaan on lähinnä jonkinlaisessa ”pussiperä” - asemassa, Kaakkois - Tampereen liito - oravaverkoston pohjoisimmalla reunalla. Tämän elinympäristön lisääntymis- ja levähdyspaikkojen hävittämiseen tarvitaan Elinkeino -, Liikenne - ja Ympäristökeskuksen poikkeamislupa.
