VR Yhtymä Oy
Rautatiealue

Sorinkatu 6-8 Tampere

Rakennushistoriaselvitys

30.10.2007

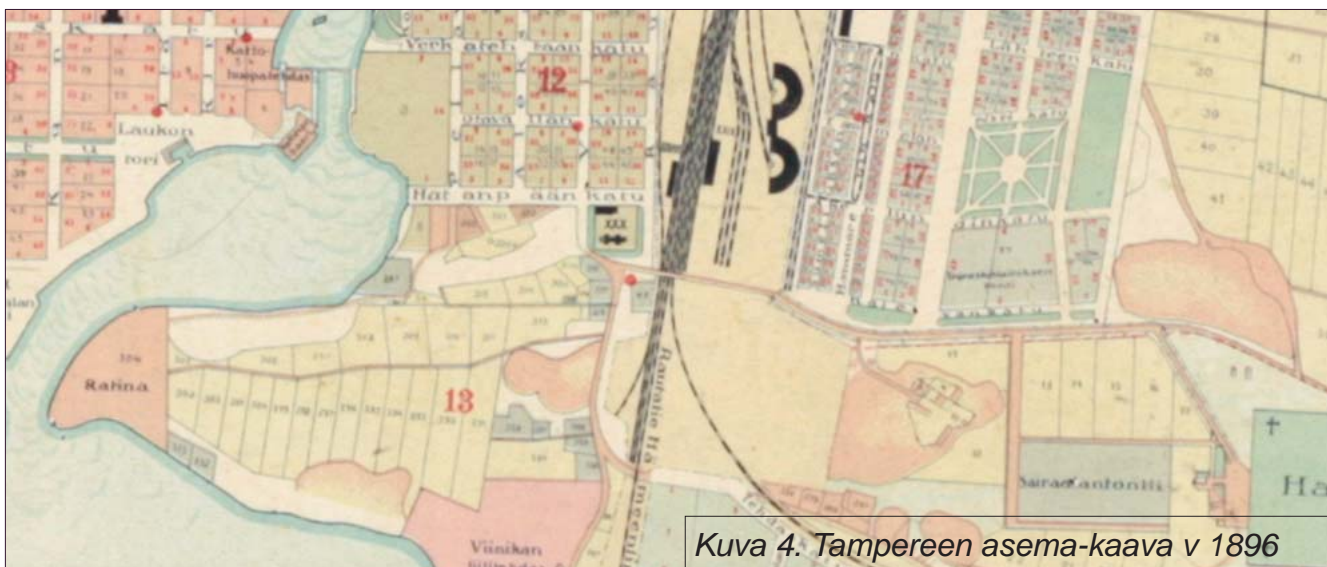
Kuva 4. Tampereen asema-kaava v 1896

Kuva 4. Tampereen asema-kaava v 1896. Tampereen kaupunki Kaavoitusosasto.

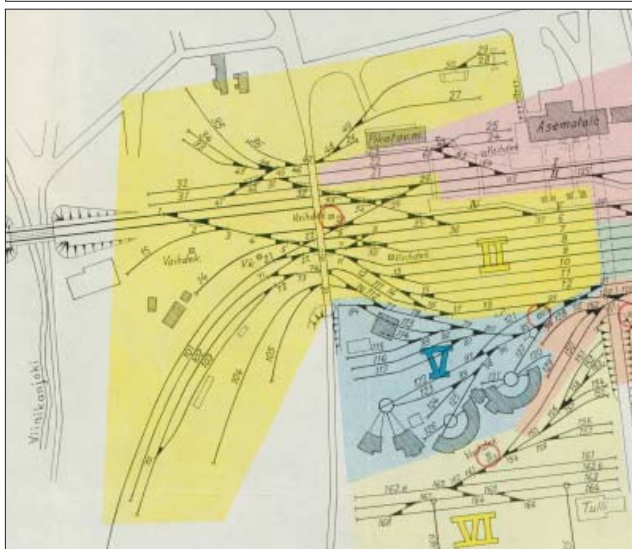
Kuva 9. Vanha ratapihakartta v. 1959

Kuva 9. Vanha ratapihakartta v. 1959. Tampereen ratapihojen liikennöimissäännöt. Rautatiemuseo.

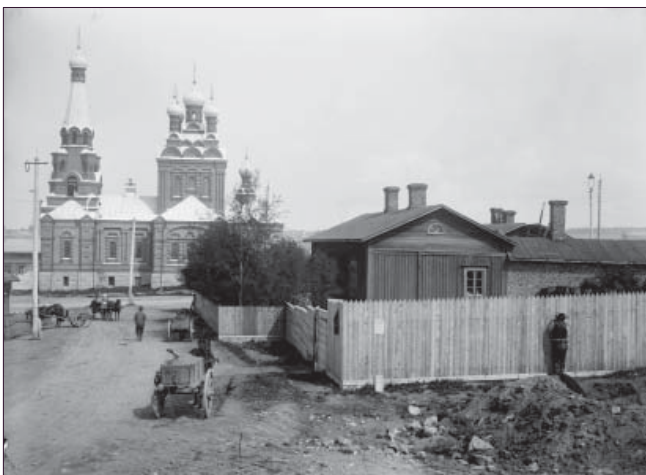
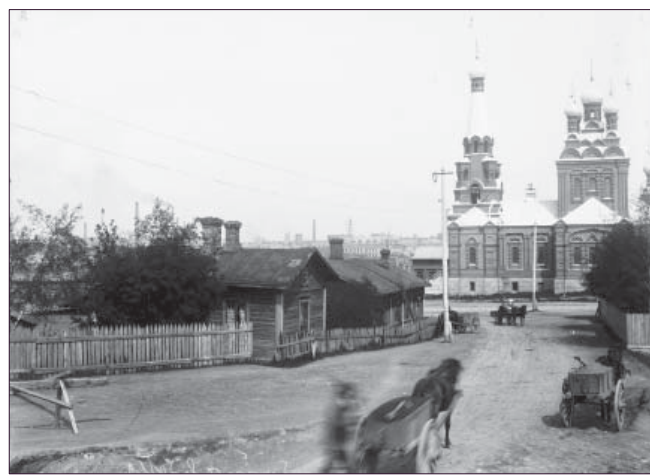
Kuva 14 ja 15. Sorinkadun pohjoispään ympäristöä ympäristöä 1800-luvun lopulla. Ortodoksisikirkko hallitsi jo tuolloin ympäristöään.

Kuva 14 ja 15. Sorinkadun pohjoispään ympäristöä ympäristöä 1800-luvun lopulla. Ortodoksikirkko hallitsi jo tuolloin ympäristöään. Kuva Museokeskus Vaprikki.

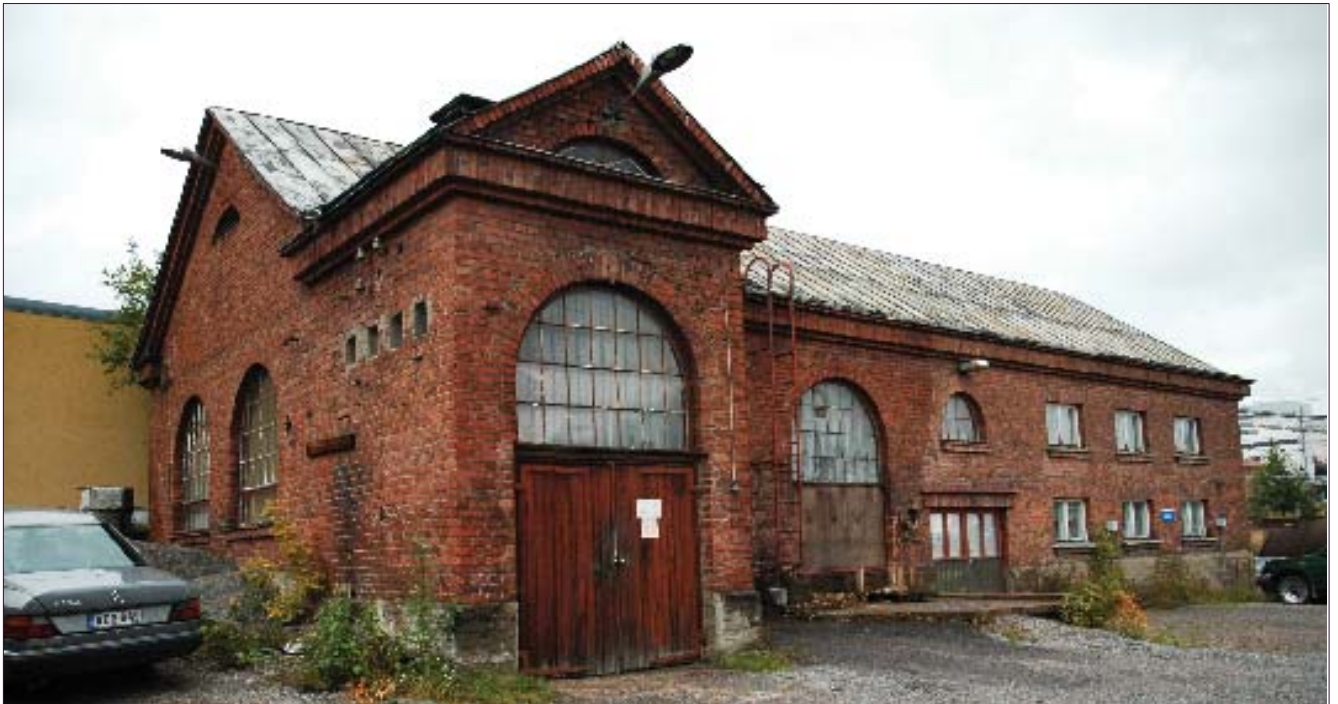
Rakennus 34/84 (Piirustus n:o 2449)

Kuva 21. Vanha AGA:n kaasutehdas. Rakennuksen yksityiskohdat ja vanhan rakennuksen hahmo selvästi havaittavissa. Oikealla myöhemmin tehty laajennus.

Rautatiealueen tämä osa rakennuksineen on ollut vuokrattuna AGA:n kaasulaitokselle. Siinä on sijainnut AGA:n kaasutehdas, joka aloitti toimintansa Helsingin jälkeen toisena Suomessa v. 1920. Toinen tiilirakennuksista on tehty ennen vuotta 1926, jolloin käynnistettiin Sorinahteen happitehdas. Kaasun kulutus kasvoi jatkuvasti, sillä asetyleenitehtaan ja happitehtaan tuotantokykyä lisättiin vielä 1930-luvulla. Vuosikymmenen loppuun mennessä uusi kaasulaitos rakennettiin Nekalaan ja Sorinahteen tehtaan toiminta lopetettiin v. 1941. AGA:n kaasulaitoksen siirryttyä pois Sorin alueelta rakennukset on lunastettu VR:n käyttöön vuonna 1949. Tällöin alueelle on kaavailtu Rto:n huoltorakennusta.

Siirryttyään kaasulaitokselta VR:n käyttöön rakennukset ovat kokeneet monia muutoksia. Vanhoja rakennusosia on vain vähän jäljellä. Rakennuksien jakaminen välipohjalla kahteen kerrokseen on tehty toiminnallisista lähtökohdista rakennuksen julkisivuja ja alkuperäisiä tiloja huomioimatta. Ulkoasu on jokseenkin säilynyt, 1949 tehty laajennus erottuu vanhasta rakennuksesta muotokielenä ja mitoituksensa perusteella selvästi.

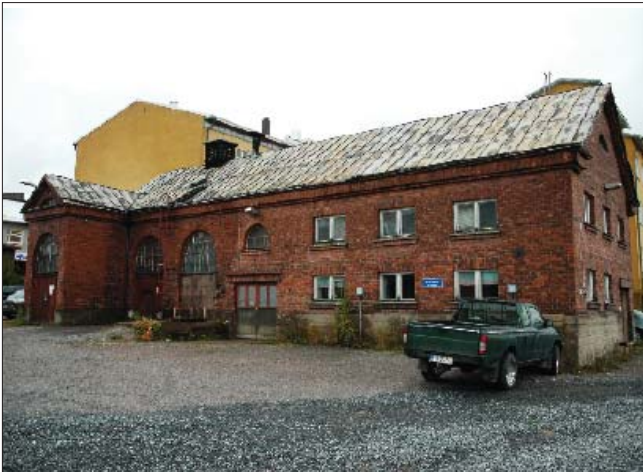
Kuva 25. Vanha kaasutehdas. Myöhemmin rakennettu muutos näkyy selvästi.

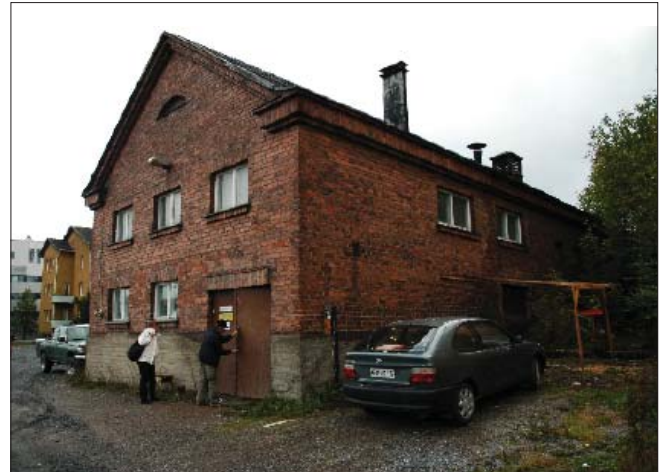
Kuva 26. Vanha kaasutehdas radalta päin. Laajennus radalle päin tehty v. 1949.

VR:n käyttöön siirryttyään 1940-luvun lopulla rakennuksessa on toiminut rata-alueen puuverstas ja varasto. Rakennusta on laajennettu 6.9.1949 tehtyjen piirustusten mukaisesti. Rakennusta on jatkettu radan suuntaan n. 6 metriä ja vanha korkea tila jaettu betonisella välipohjalla kahteen kerrokseen. Ensimmäisessä kerroksessa on sijainnut opastintyöhuone ja myöhemmin rakennettu henkilökunnan pesuhuone. Sorinkadun puoleisessa päädyssä on ollut tulityötila ahjoineen. Toisessa kerroksessa on ollut maalauspuja ja opastinmestarin työhuone. Myöhemmin, 1970-luvun lopulla alakertaan siirrettiin rata-alueen putkiverstas viereisestä rakennuksesta. 1980-luvun puolivälissä Rautateiden 3.ratapiiri siirtyi Tampereen rautatieaseman tiloihin aseman pohjoispuolelle. Tällöin tiilirakennuksen tilat vuokrattiin ulkopuolisille käyttäjille. Tällä hetkellä tilat ovat VR:n harrasteryhmien käytössä, kuvataidekerhon, psoriasisyhdistyksen ja rautatiesoittajien harjoitus- ja työtiloina. Osa on vuokrattu yksityisille varastotiloiksi.

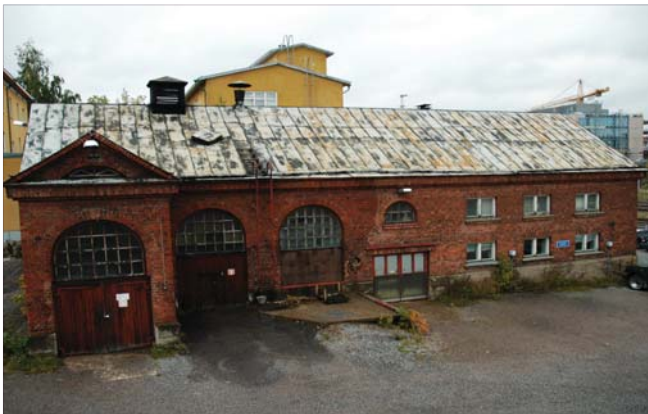
Kuvat 30. Vanha AGA:n kaasutehdas etelästä katsottuna.

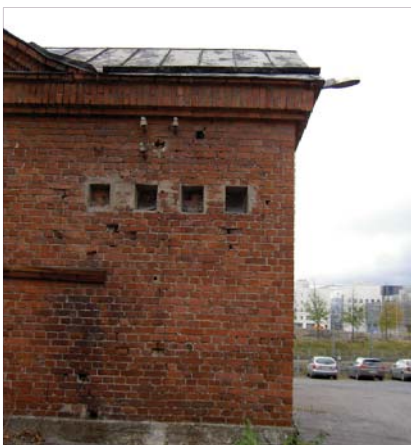
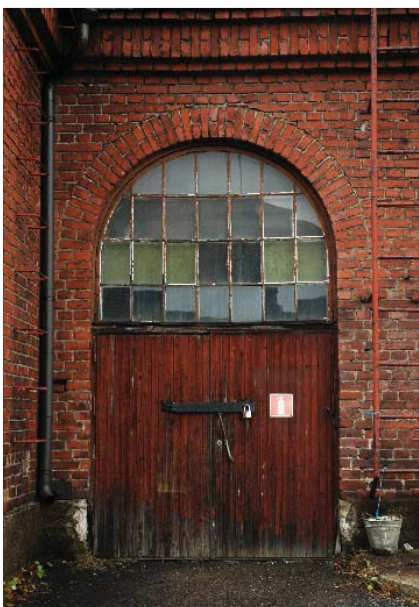
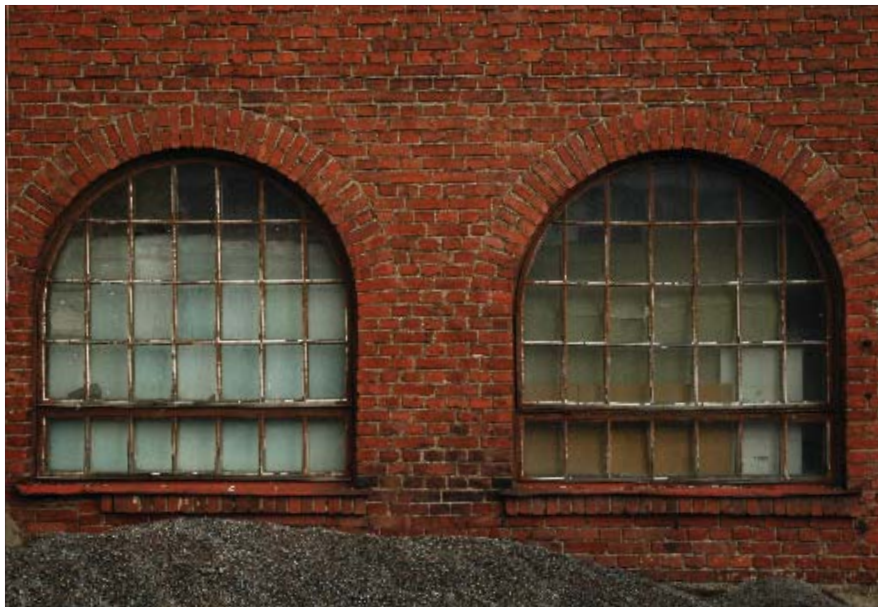
Kuvat 32-34. Vanha kaasutehdas, detaljeja.

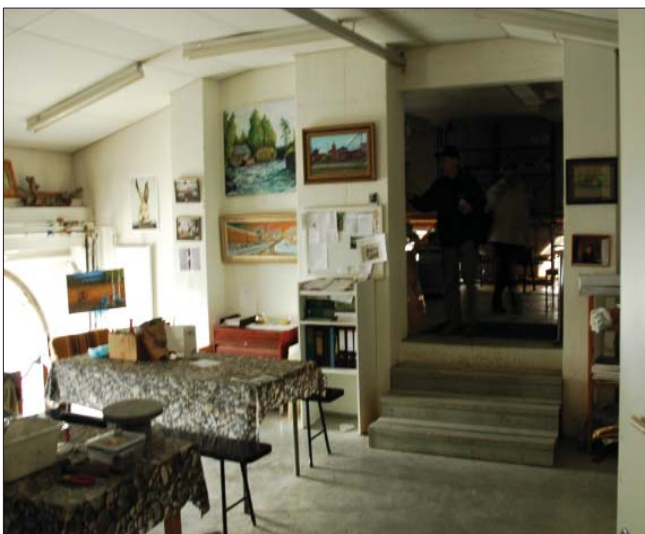
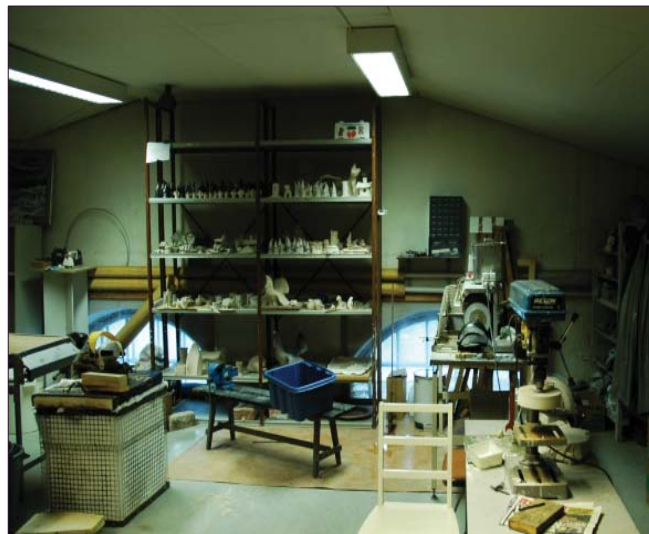
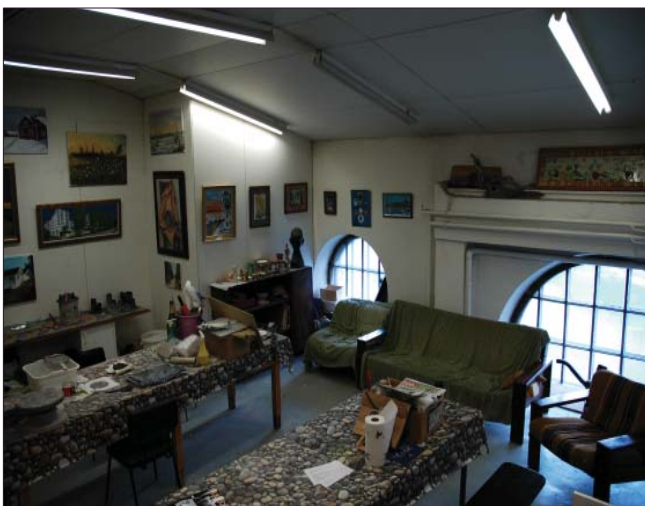
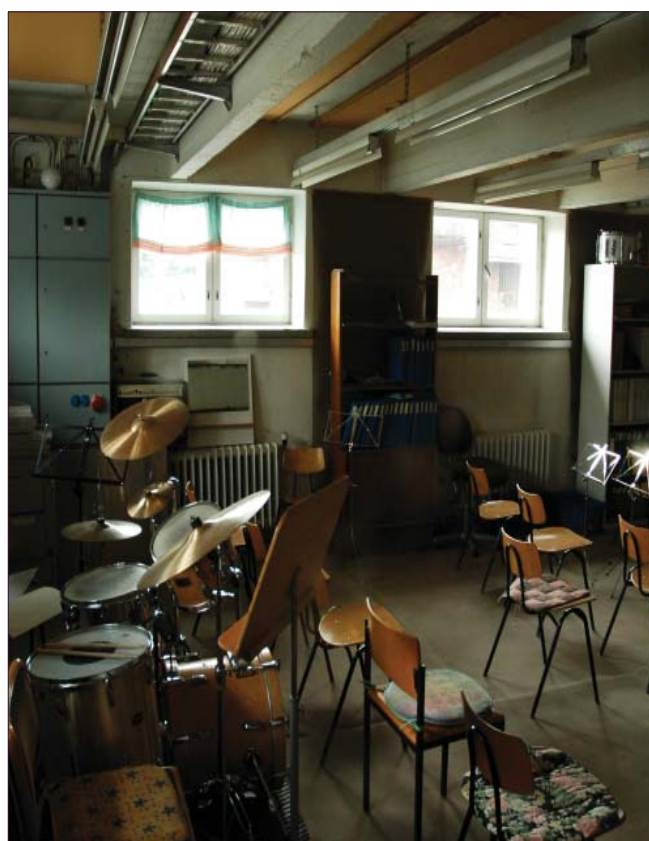
Kuvat 35-38. Rakennuksen ensimmäisen ja toisen kerroksen sisätiloja nykykäytössään. Alakerrassa on orkesterin harjoitustiloja, varastotiloja ja yläkerrassa Taidekoulu Radan työ- ja harrastustiloja.

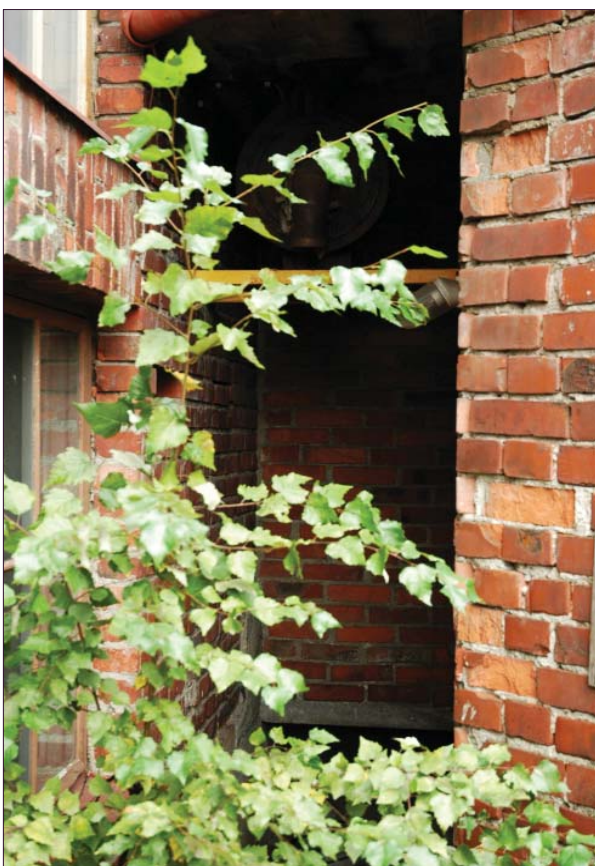
Kuva 40. Vanha öljysäiliötila Sorinkadun varrella. Ympäristö on hoitamaton ja rappeutunut VR:n työtilojen muuton jälkeen.

Tiilisen kaasutehtaan pohjoissivulla Sorinkadun varrella on tiilistä rakennettu uloke, öljyvarasto, joka on tällä hetkellä tyhjiään. Se on rakennettu punatiilistä vanhan pajarakennuksen kylkeen ilmeisesti muutostöiden yhteydessä 1940-luvulla.

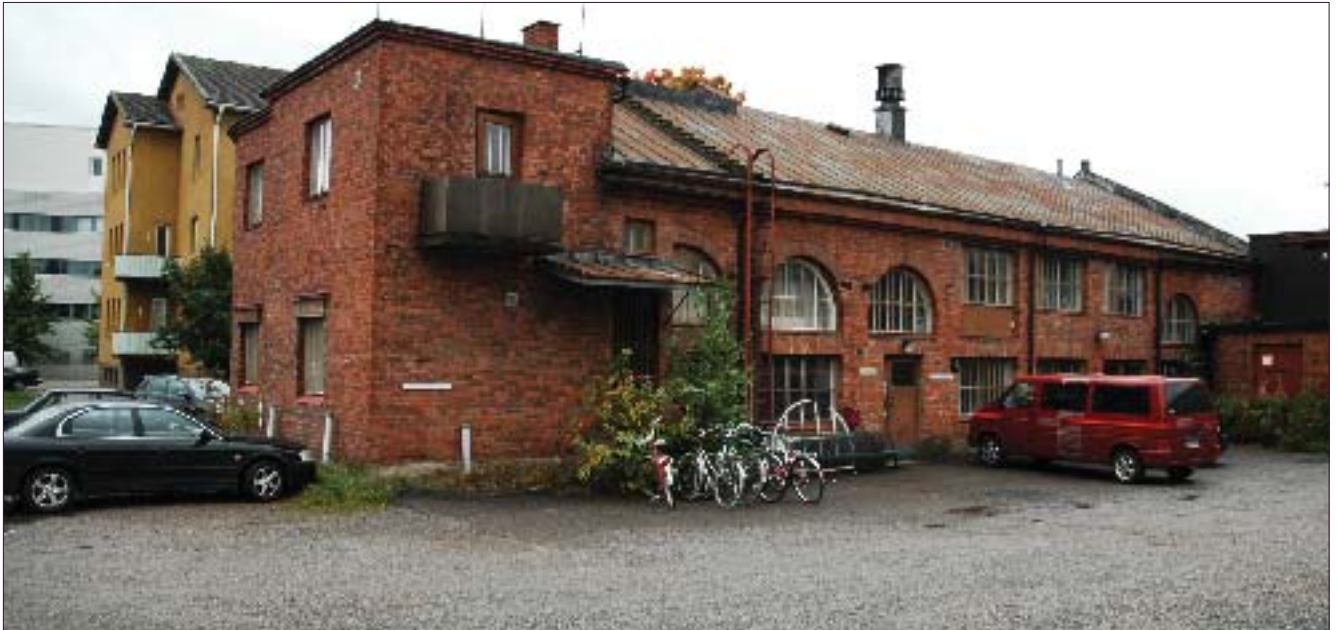
Toinen Sorin alueen punatiilirakennuksista on ilmeisesti toiminut kaasulaitoksen käytössä tehdasrakennuksena. Se on ollut vastaavanlainen 1-kerroksinen pajarakennus kuin viereinenkin punatiilirakennus. Alkuperäisiä piirustuksia rakennuksesta ei ole löytynyt. Tässäkin rakennuksessa on vastaavat pieniruutuiset pyörökaari-ikkunat ja detaljointi on samanlaista molemmissa rakennuksissa.

Rakennus on vanha AGA:n kaasulaitoksen tehdasrakennus. Myöhemmin 3. Ratapiirin toimisto muutti ko. rakennukseen. Radan puoleiseen pätyyn tuli toimistotiloja, 1.kerroksessa oli sosiaalitiloja ja neuvottelutilat. 2. kerroksessa entinen puusepäntila muutettiin toimistoiksi rataesimiehille, mittamiehille sekä tukikohdaksi luottamusmiehille ja siivoojille. Nykyisin tilat on vuokrattu yksityiselle ja käyttö satunnaista.

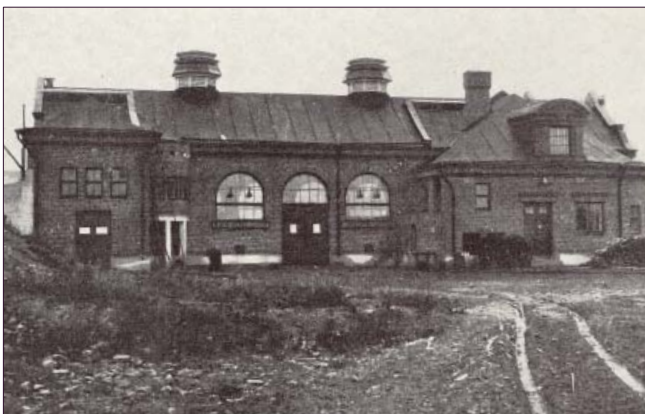
Kuva 41. 3. ratapiirin toimistorakennus pohjoisesta katsottuna. Rakennus on ilmeisesti myös toiminut kaasutehtaana ennen siirtymistään VR:n käyttöön.

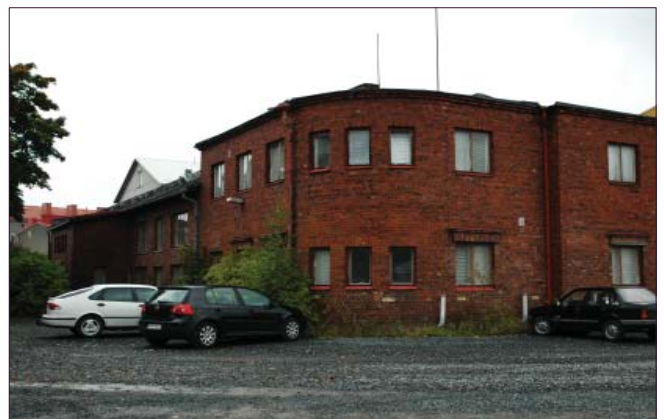
Kuva 43. Ratapiirin toimistorakennuksen myöhemmin tehty pyöreäkulmainen laajennus. Tässä osassa on joskus ollut myös asuinhuoneistoja.

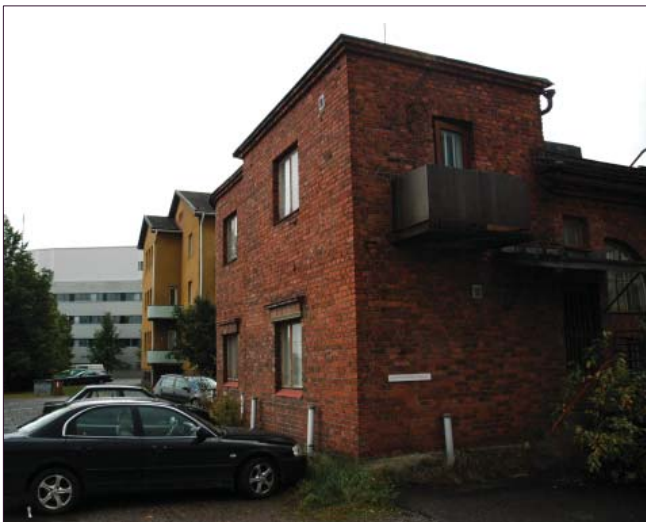
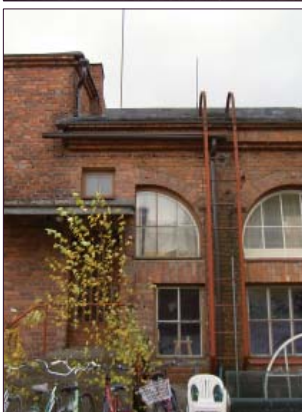
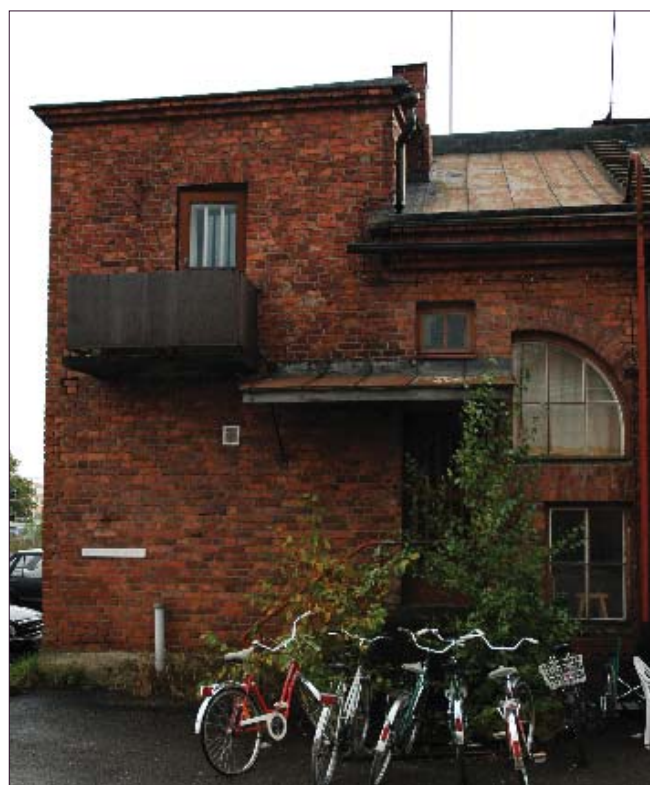
Kuva 44-46. Tampereen ratapiirin eli 3. ratapiirin entinen toimistorakennus. Etualalla myöhemmin rakennettu laajennus, jossa on ollut asuin- ja toimistotiloja.

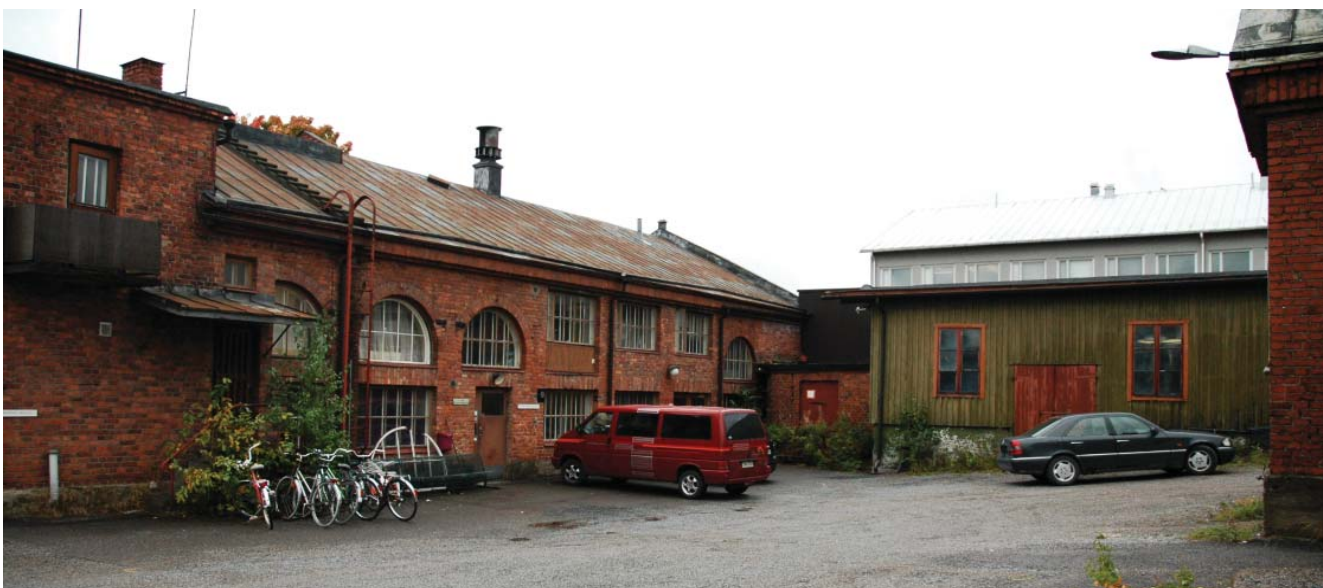
Kuva 47. Vanhojen tehdasrakennusten muodostama miljöö on tällä hetkellä varsin huonossa kunnossa.

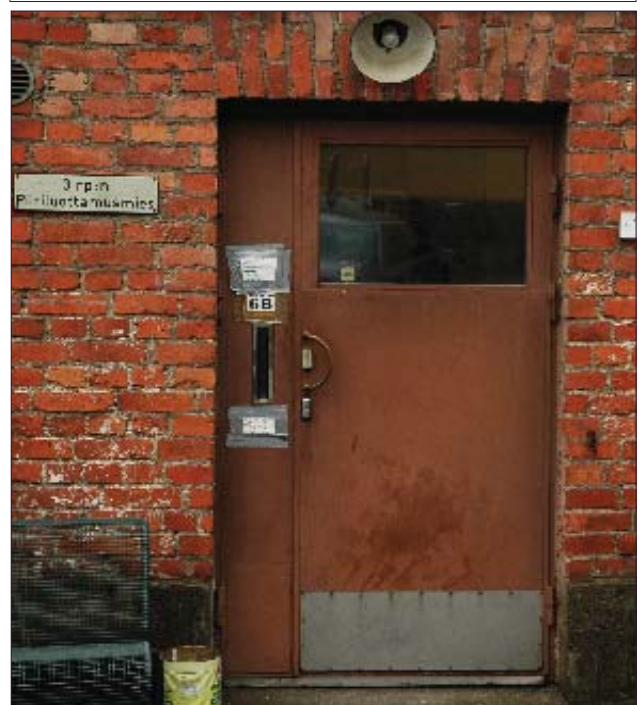
Kuva 49. Vanha ratapiirin toimisto-ovi.

Sisätilat ovat kokeneet suuria muutoksia muuttuessaan kaasulaitoksen tiloista toimisto- ja verastiloiksi. Varsinkin 2.kerroksen tiloja on ”kopitettu” ja välipohjia on rakennettu korkeisiin sisätiloihin. Lisäksi nykyinen toisarvoinen käyttö on entisestään huonontanut rakennuksen yleisilmettä.

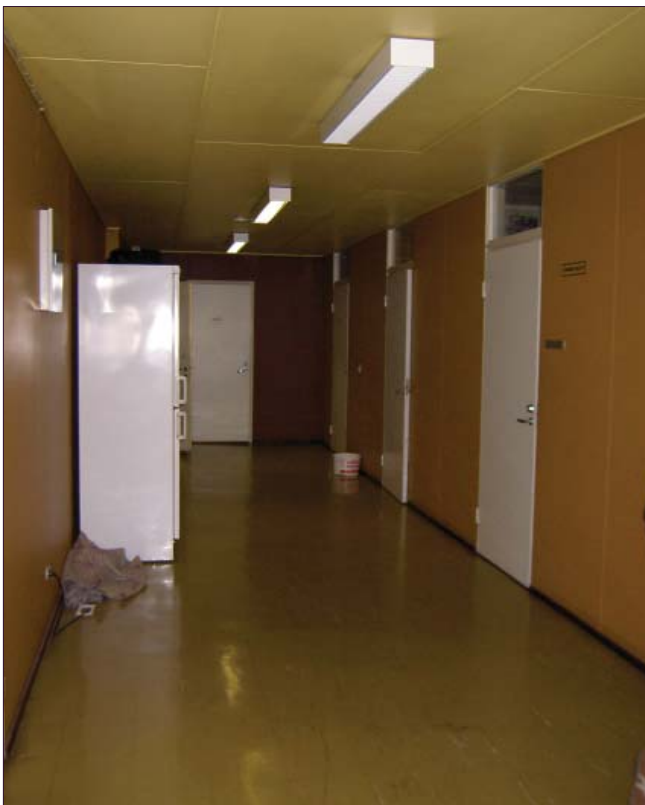
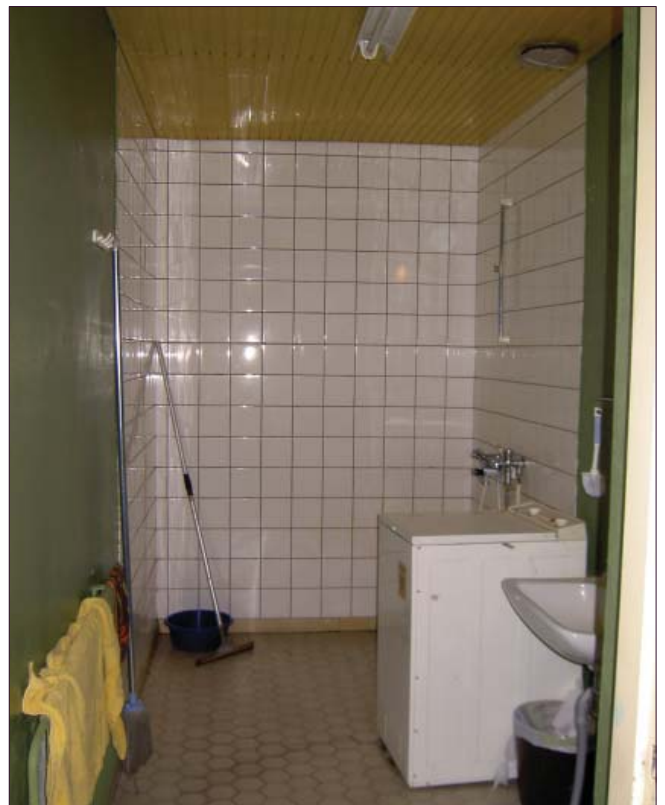
Kuva 50. Rakennuksen sisätiloissa on tehty paljon muutoksia. Tilat ovat tällä hetkellä vuokratuna ulkopuolisille käyttäjille ja ne ovat toisarvoisessa käytössä.

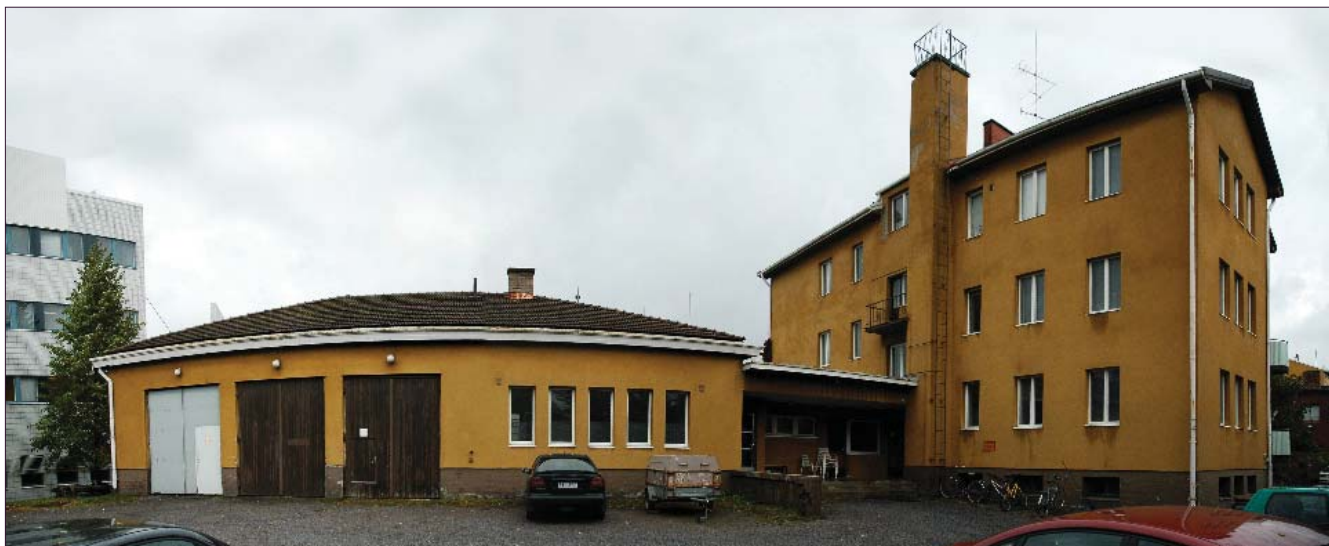
Kuva 51. Sorinkadun Rto:n huolto- ja asuinrakennus. Vasemmalla on yksikerroksinen huoltorakennus, jossa sijaitsee autohuoltotiloja ja sosiaalitylöitä. Oikealla alunperin 2-kerroksinen, sittemmin korotettu asuinrakennusosa. Rakennus on täystiilinen rapattu rakennus, jossa on tiilikatto ja puiset parvekkeet.

Rakennuksessa on yhdistetty huolto- ja asuinrakennus. Rakennuksen asunto-osa on alun perin kaksikerroksinen ja siinä on lisäksi kellari. Kaksikerroksista asuinrakennusta laajennettiin jo muutaman vuoden kuluttua valmistumisesta. Muutospiirustukset on päivätty 24.11.1949 ja hyväksytty 29.9.1955. Näissä piirustuksissa rakennuksen asunto-osaan rakennettiin vielä 3. asuinkerros. Uusi kerros on tehty noudattaen olemassa olevaa rakennustapaa.

Rakennus on säilynyt lähes alkuperäisessä asussaan. Ulko- tai sisätiloissa on tehty vain vähäisiä muutoksia. Huolto- ja sosiaalitylit ovat miltei alkuperäiset, joitakin kevytrakenteisia väliseiniä on rakennettu ja miesten sosiaalityloihin on rakennettu 1980-luvulla sauna. 1.kerroksessa sijaitseva ruoka- ja kokoustila on ollut VARK:in eli valtion ruokalatoiminnan käytössä 1980-luvulla. Silloin rakennukseen tehtiin myös jakelu/kuumennuskeittiö, joka on ollut alkuperäisissäkin suunnitelmissa, mutta jota ei ilmeisesti ole alkuvaiheessa rakennettu. Huoneistoissa on tehty pienimuotoisia korjaustöitä lähinnä vuokralaisten vaihtuessa. Kalusteita on uusittu, pintamateriaaleja vaihdettu ja muutamaan asuntoon on tehty suihkut. Päätyhuoneistossa reunimmainen ikkunarivi on laitettu sisäpuolelta umpeen uuden Poliisitalon suuntaan.

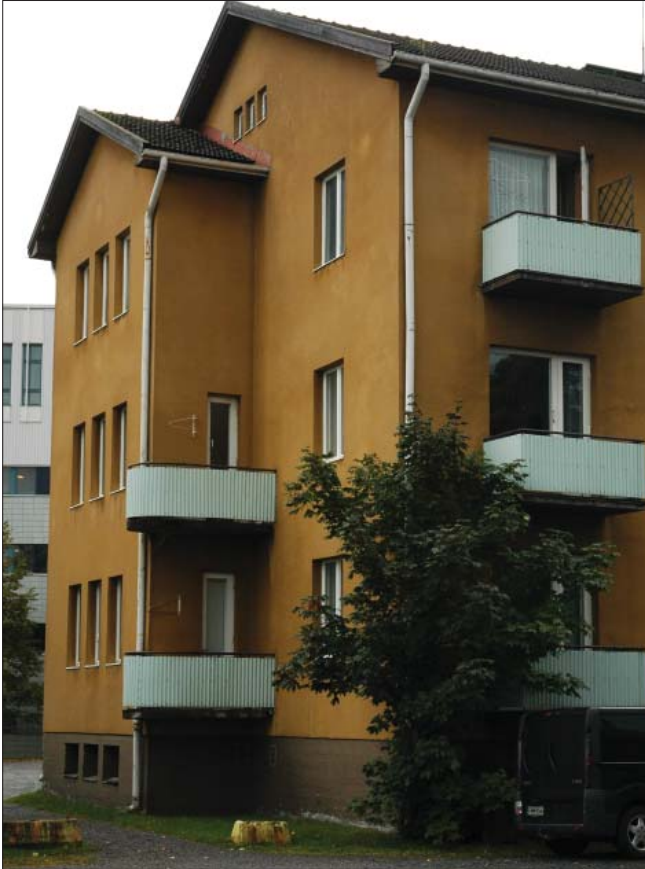
Kuva 52: Sorinkadun asuinrakennus on malliesimerkki 1950-luvun rakentamisesta.

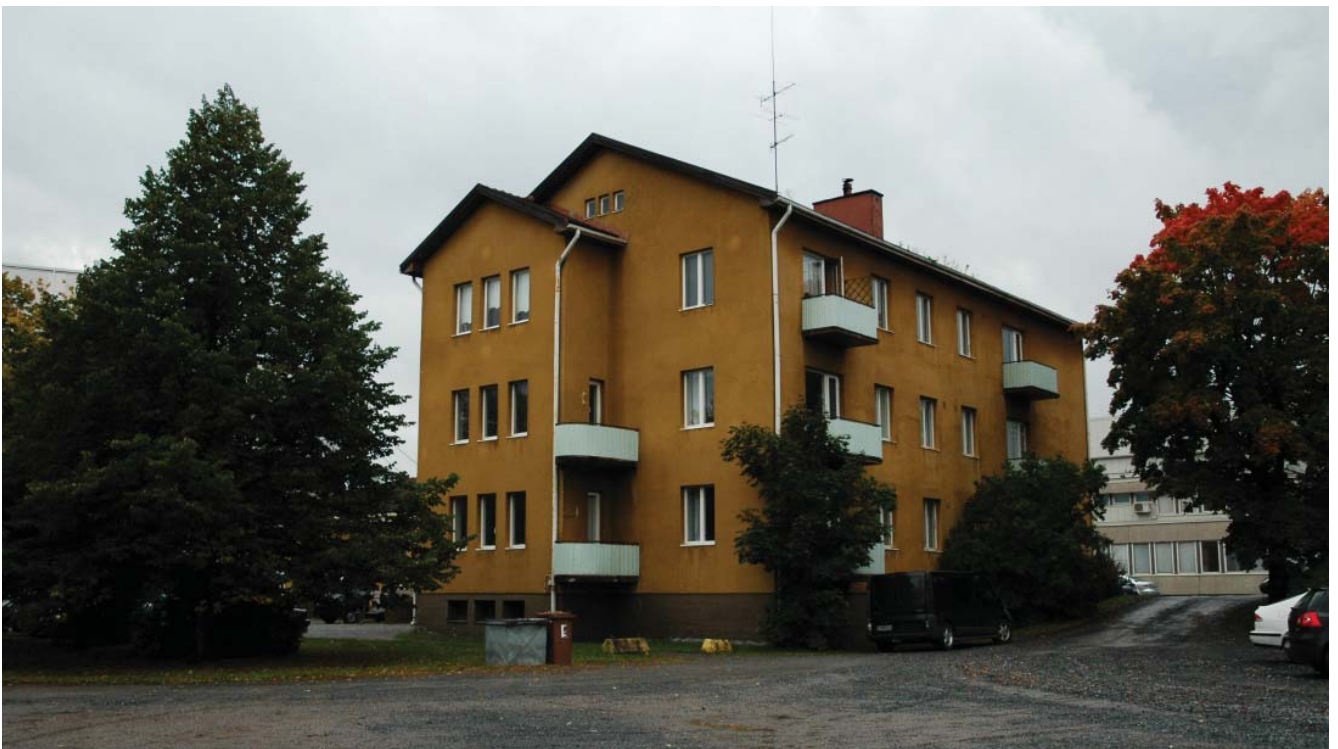
Kuva 53: Sorinkadun asuinrakennus radalta päin katsottuna. Kolmas asuinkerros on rakennettu muutama vuosi valmistumisen jälkeen.

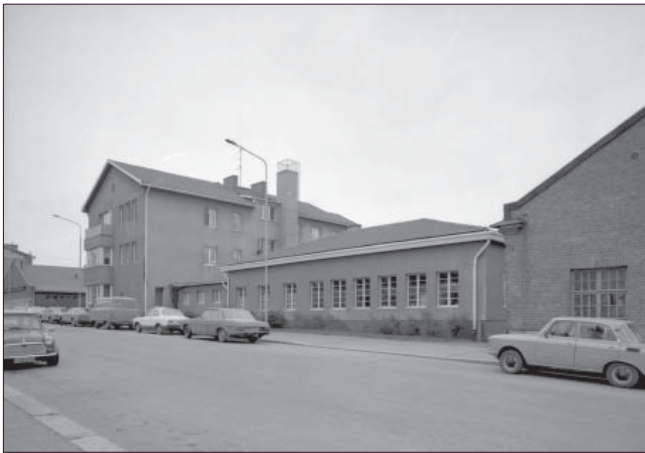
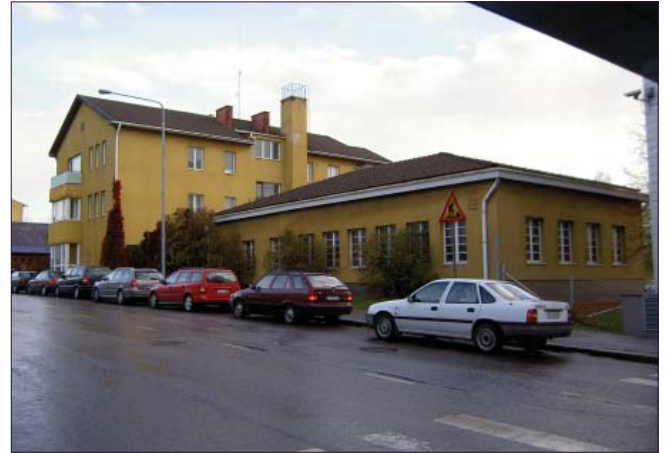
Kuva 56 ja 57. Sorinkatu 6-8 Sorinkadulle päin on muuttunut varsin vähän. Muutokset ovat tapehtuneet lähinnä kadun eteläpäässä ja länsireunalla. Vasemman puoleinen kuva Museo-keskus Vapriikki

Kuva 56. Sorinkatu 6-8 Sorinkadulle päin on muuttunut varsin vähän. Muutokset ovat tapehtuneet lähinnä kadun eteläpäässä ja länsireunalla. Vasemman puoleinen kuva Museokeskus Vapriikki.

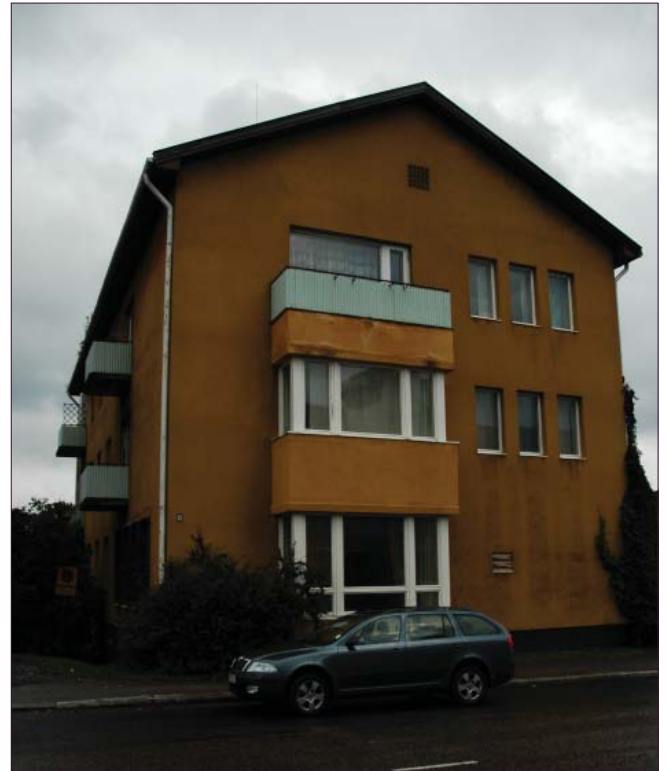
Kuva 60. Yksityiskohtia Sorinkadun Rto:n huoltorakennuksen ulkotiloista. Materiaaleiltaan rakennus on säilynyt miltei muuttumattomana nykypäiviin saakka.

Rto:n huolto- ja asuinrakennus sitä vastoin on kokenut vain vähän muutoksia. Erityisesti ulkoasu on säilynyt ja sisätiloissakin on tehty vain pieniä korjauksia. Merkittävin rakennusta koskeva muutos tehtiin jo muutama vuosi rakennuksen valmistumisen jälkeen, kun 2-kerroksiseen asuinrakennukseen rakennettiin lisää kolmas asuin kerros. Rakennus on verrattain hyväkuntoinen. Sen käyttö, yhdistetty huolto- ja asuinrakennus, ei ole ollut tyypillinen VR:n rakennushistoriassa. Rakennusmassaltaan ja detaljoinniltaan asuinrakennus poikkeaa ympäristöstään, vastaavia muita rakennuksia ei ole lähistöllä tai ne ovat hävinneet aikojen kuluessa. Rto:n huolto- ja asuinrakennus edustaa ajalleen luonteenomaista rakentamistapaa.
