Ylä-Pispala

PISPALA I

Asemakaavoituksen I-vaiheessa kaavoitettavien alueiden rakennetun kulttuuriympäristön inventointi 2008

Täydentävä liiteaineisto 2012

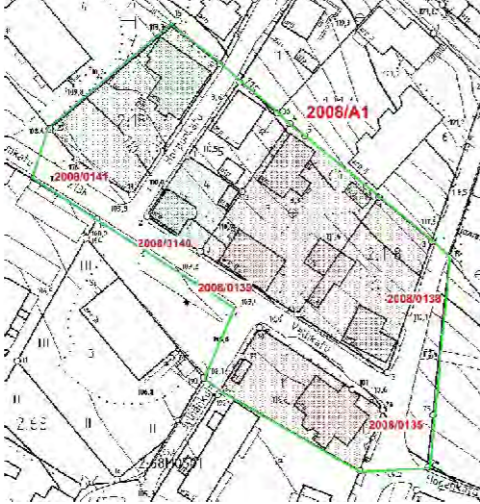
<p>Rakennushistoriallinen arvo – Rakennusperinteinen Vallikadun alkupään vanha rakennuskanta on peräisin 1890-1930-luvuilta. Rakennukset ovat muutoksista huolimatta tunnistettavissa aikakautensa edustajiksi. Rakennukset edustavat eri rakennustyyppijä: yksittäispienitalo, huvila, kaupunkipuutalo ja pienkerrostalo. Alueella on myös muutamia puu- ja kivirakenteisia piharakennuksia. Alueella on säilynyt nähtävissä erityisesti 1900-luvun alun vuosikymmenten rakentamisen tapa.</p> <p>Historiallinen arvo – Sosiaalhistoria Alueen rakennuskannassa on hahmotettavissa Pispalassa 1900-luvun alkupuolella tyypillinen asumisen ja elämisen tapa, pienehköjä asuntoja erikokoisissa puutaloissa, aputiloja piharakennuksissa. Lisäksi alueen asuinrakennusten kivijaloissa on ollut alueen asukkaiden tapaamispaikkoina toimineita ja Pispalalaisesta yhteisöllisyydestä kertovia palveluita (ks. tarkemmin alla).</p> <p>Historiallinen arvo – Taloushistoria Vallikadun alkupäässä on asuinrakennusten kivijaloissa toiminut kirjapaino (Vallikatu 3), maitokauppa (Vallikatu 8), pesutupa (Vallikatu 10), kelloseppä (Vallikatu 12) ja mankelitupa (Vallikatu 12 C).</p> <p>Ympäristöarvo – Maisemakokonaisuus Torpankadun ja Horpunkadun välisen Vallikadun alkupään erikokoiset, tyyliset ja ikäiset rakennukset muodostavat kerroksellisen ja kaupunkikuvallisesti vaihtelevan maisemakokonaisuuden. Alue erottuu selvästi ympäristönsä uudisrakentamisesta.</p>	<p>Alueen arvojen säilymistä kannalta tärkeää on:</p> <p>Vanhan rakennuskannan, asuin- ja piharakennusten, säilyminen. Pihojen kasvillisuuden säilyminen perinteisenä. Pihojen, katuliittymien, ajoteiden ja polkujen pintojen säilyminen perinteisinä nurmi- ja hiekkapintaisina. Muurien, portaiden ja muiden pihojen rakenteiden säilyminen perinteisenä. Paikoin kaupunkimaisen, rakennuksin rajatun katutilan säilyminen. Alueen katulinjojen säilyminen. Katunäkymien säilyminen. Uudisrakentamisen toteuttaminen lähiympäristön vanhaa rakennustapaa ja mittakaava noudattaen. Uudisrakennusten sijoittaminen katulinjaan, piharakennukset tontin perälle.</p>	<p>Vallikatu 8 (2008/0138) Vallikatu 10 (2008/0139) Vallikatu 12 (2008/0140) Vallikatu 12 C (2008/0141)</p> <p>HUOM. Alueen eteläkulmassa sijaitseva Vallikatu 3 (2008/0135) kuuluu kaava-alueen rajamuutoksesta johtuen asemakaavan III-vaiheen alueelle.</p>

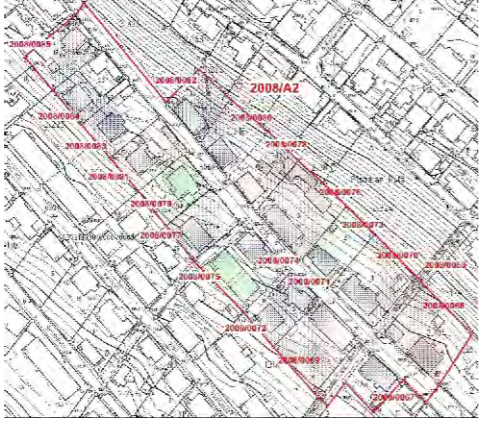
<p>Rakennushistoriallinen arvo – Rakennusperinteinen Pispankadun varren arvoalueen vanha rakennuskanta on peräisin 1920-luvun lopulta. Rakennuskanta koostuu pääosin puurakenteisista pienkerrostaloista ja useita asuntoja käsittäneistä yksittäispienitaloista. Rakennuskanta on säilyttänyt hyvin tai erinomaisesti alkuperäiset tai niitä vastaavat piirteensä. Useissa alueen rakennuksista on säilynyt ajan puutaloklassismille tyypillisiä piirteitä.</p> <p>Historiallinen arvo – Liikennehistoria Pispankadun kapea katulinja on syntynyt 1920-luvulla kadunvarren asuintalojen rakentamisen yhteydessä ja säilynyt pääosin alkuperäisenä.</p> <p>Historiallinen arvo – Sosiaalhistoria Alueen rakennuskannassa on säilynyt erinomaisesti nähtävissä Pispalassa 1900-luvun alkupuolella tyypillinen asumisen ja elämisen tapa, pienehköjä asuntoja erikokoisissa vuokratyötyyppisissä puutaloissa, aputiloja piharakennuksissa.</p> <p>Historiallinen arvo – Taloushistoria Pispankadulla on sijainnut poikkeuksellisen paljon kivijalkakauppoja, jotka hahmottuvat yhä pääosin hyvin alueen kaupunkikuvassa näyteikkunoina ja kadulle avautuvina kivijalan sisäänkäynteinä.</p> <p>Ympäristöarvo – Maisemakokonaisuus Pääosa Pispankadun asuinrakennuksista on sijoitettu katulinjaan, josta muodostuu kaupunkimainen tiivis katutila. Lyhyen ajan sisällä rakennut, laaja ja poikkeuksellisen eheä kadunvarsi muodostaa maisemallisesti näyttävän ja yhtenäisen rakennuskokonaisuuden. Kookkaat kadunvarren asuinrakennukset muodostavat nauhan, joka näkyy harjun etelärinteen kaukomaisemassa.</p>	<p>Vanhan rakennuskannan, asuin- ja piharakennusten, säilyminen.</p> <p>Pihojen kasvillisuuden säilyminen perinteisenä.</p> <p>Pihojen, katuliittymien, ajoteiden ja polkujen pintojen säilyminen perinteisinä nurmi- ja hiekkapintaisina.</p> <p>Muurien, portaiden ja muiden pihojen rakenteiden säilyminen perinteisenä.</p> <p>Paikoin kaupunkimaisen, rakennuksin rajatun kapean katutilan säilyminen.</p> <p>Kapean katulinjan ja muiden kulkureittien säilyminen.</p> <p>Kapean katutilan ja katunäkymän säilyminen.</p> <p>Uudisrakentamisen välttäminen.</p> <p>Välttämättömän uudisrakentamisen toteuttaminen korostetun tarkkaan lähiympäristön vanhaa rakennustapaa ja mittakaava noudattaen.</p> <p>Välttämättömän uudisrakennuksen sijoittaminen katulinjaan ja piharakennukset tontin perälle.</p> <p>Maisemakokonaisuuden aseman säilyminen kaukomaisemassa.</p>	<p>Pispankatu 19 B (2008/0067)</p> <p>Pispankatu 20 (2008/0068)</p> <p>Pispankatu 21 (2008/0069)</p> <p>Pispankatu 22 (2008/0070)</p> <p>Pispankatu 23 A (2008/0071)</p> <p>Pispankatu 23 B (2008/0072)</p> <p>Pispankatu 24 (2008/0073)</p> <p>Pispankatu 25 A (2008/0074)</p> <p>Pispankatu 25 B (2008/0075)</p> <p>Pispankatu 26 (2008/0076)</p> <p>Pispankatu 27 (2008/0077)</p> <p>Pispankatu 28 (2008/0078)</p> <p>Pispankatu 29 (2008/0079)</p> <p>Pispankatu 30 (2008/0080)</p> <p>Pispankatu 31 (2008/0081)</p> <p>Pispankatu 32 (2008/0082)</p> <p>Pispankatu 33 (2008/0083)</p> <p>Pispankatu 35 B (2008/0084)</p> <p>Pispankatu 37 (2008/0085)</p>

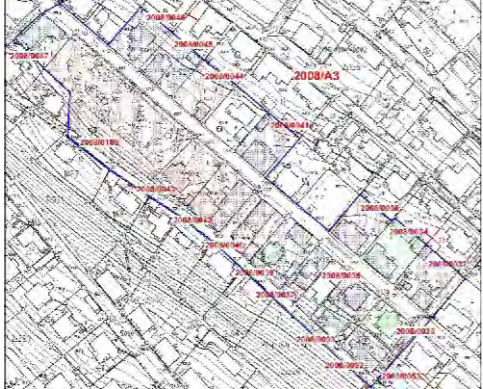
<p>Rakennushistoriallinen arvo – Rakennusperinteinen Pispalanharjun varren vanha rakennuskanta on peräisin pääosin 1900-1930-luvuilta. Rakennuskanta on vaihtelevaa ja monimuotoista käsittäen kookkaita puurakenteisia pienkerrostaloja, yksittäispientaloja, kaupunkipuutaloja ja pikkutaloja sekä ajalle tyypillisiä piharakennuksia. Rakennukset ovat säilyttäneet pääosin hyvin alkuperäiset tai niitä vastaavat piirteensä. Rakennukset kertovat 1900-luvun alun rakentamisen tavoista.</p> <p>Historiallinen arvo – Liikennehistoria Harjun lakea pitkin kulkenut tie, nykyinen Pispalanharju, on syntynyt noin 1910-1920-luvuilla. Katulinja on leventämisestä ja suoristamisesta huolimatta muuttunut suhteellisen vähän. Katu on yksi alueen pääväylistä.</p> <p>Historiallinen arvo – Sosiaalhistoria Alueen vanhassa rakennuskannassa on säilynyt hyvin nähtävissä Pispalassa 1900-luvun alkupuolella tyypillinen asumisen ja elämisen tapa, pienehköjä asuntoja erikokoisissa puutaloissa, aputiloja piharakennuksissa. Rakentamattomana säilynyt puistoalue, Pyykkimettä, ja Pispalanharju 29:ssä sijainnut yleinen sauna ovat toimineet alueen tapauspaikkoina kertoen Pispalan yhteisöllisestä elämäntavasta.</p> <p>Historiallinen arvo – Taloushistoria Pyykkimettän näköalanpaikan kohdalla on sijainnut August Koivusen rakennuttama vesisäiliö, johon pumpattiin vettä Tahmelan lähteestä ja josta monet pispalalaisista saivat vetensä. Pispalanharju 29:ssä on sijainnut yksi alueen monista yleisistä saunoista.</p> <p>Ympäristöarvo – Maisemakokonaisuus Pispalanharjun varren katutila on melko kapea ja paikoin tiiviisti rakennusten rajaama. Kadunvarren rakennusten ja niiden välistä pohjoiseen ja etelään avautuvan näköalan muodostama maisemakokonaisuus on matkailullisesti erittäin merkittävä. Pispalanharjun varrella on erityistä symbolimerkitystä, sillä aluetta pidetään yleisesti maisemallisesti ominaisimpana Pispalana.</p>	<p>Vanhan rakennuskannan, asuin- ja piharakennusten, säilyminen.</p> <p>Pihojen kasvillisuuden säilyminen perinteisenä.</p> <p>Pihojen, katuliittymien, ajoteiden ja polkujen pintojen säilyminen perinteisinä nurmi- ja hiekkapintaisina.</p> <p>Pihojen rakenteiden säilyminen perinteisenä.</p> <p>Paikoin kaupunkimaisen, rakennuksin rajatun kapean katutilan säilyminen.</p> <p>Kapean katulinjan ja muiden kulkureittien säilyminen.</p> <p>Kapean katutilan ja katunäkymän säilyminen.</p> <p>Rakennusten välitse avautuvan maiseman säilyminen.</p> <p>Uudisrakentamisen toteuttaminen huolellisesti lähiympäristön vanhaa rakennustapaa ja mittakaava noudattaen.</p>	<p>Pispalanharju 18 (2008/0032)</p> <p>Pispalanharju 19 (2008/0033)</p> <p>Pispalanharju 20 (2008/0034)</p> <p>Pispalanharju 21 (2008/0035)</p> <p>Pispalanharju 22 (2008/0036)</p> <p>Pispalanharju 23 B (2008/0037)</p> <p>Pispalanharju 25 (2008/0039)</p> <p>Pispalanharju 27 (2008/0040)</p> <p>Pispalanharju 28 (2008/0041)</p> <p>Pispalanharju 29 (2008/0042)</p> <p>Pispalanharju 31 (2008/0043)</p> <p>Pispalanharju 32 (2008/0044)</p> <p>Pispalanharju 34 (2008/0045)</p> <p>Pispalanharju 36 (2008/0046)</p> <p>Pispalanharju 41 (2008/0047)</p> <p>Provastinkatu 14 (2008/0092)</p> <p>Provastinkatu 16 (2008/0093)</p> <p>Pyykkimettä (2008/0100)</p>

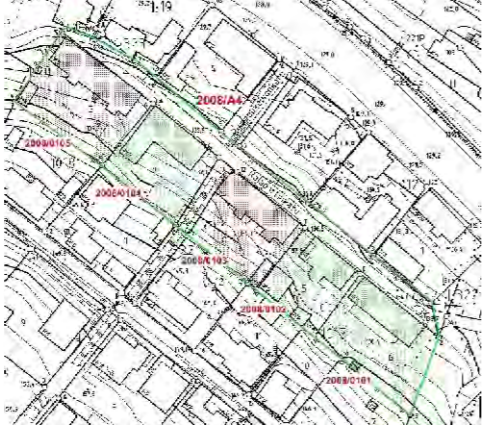
<p>Rakennushistoriallinen arvo – Rakennusperinteinen Alueen rakennuskanta on peräisin 1800-luvun lopun ja 1910-luvun väliseltä ajalta. Rakennukset ovat katulinjaan sijoitettuja pitkärunkoisia kaupunkipuutaloja. Rakennukset on peruskorjattu voimakkaasti, mutta niiden alkuperäinen perushahmo on säilynyt tunnistettavana.</p> <p>Historiallinen arvo – Liikennehistoria Rajaportinkadun kapea katulinja on muodostunut 1910-luvulla kadunvarren asuinrakennusten rakentamisen yhteydessä. Katulinja on muuttunut suhteellisen vähän.</p> <p>Historiallinen arvo – Sosiaalhistoria Alueen rakennuskannassa on säilynyt nähtävissä Pispalassa 1900-luvun alussa tyypillinen asumisen ja elämisen tapa, pienehköjä asuntoja vuokratalotyyppisissä puutaloissa, aputiloja piharakennuksissa.</p> <p>Ympäristöarvo – Maisemakokonaisuus Alueen asuinrakennukset sijoittuvat Rajaportinkadun eteläreunaan muodostaen yhtenäisen, puukaupunkimaisen seinämän kadun varteen. Katutila on kapea ja eteläpuolelta rakennusten rajaama. Alueen asuinrakennusten muodostama nauha näkyy myös alueen pääliikenneväylälle, Pispalan valtatielle sekä laajemminkin harjun pohjoisrinteen maisemaan.</p>	<p>Vanhan rakennuskannan, asuin- ja piharakennusten, säilyminen.</p> <p>Pihojen kasvillisuuden säilyminen perinteisenä.</p> <p>Pihojen, katuliittymien, ajoteiden ja polkujen pintojen säilyminen perinteisinä nurmi- ja hiekkapintaisina.</p> <p>Muurien, portaiden ja muiden pihojen rakenteiden säilyminen perinteisenä.</p> <p>Kapean katulinjan ja muiden kulkureittien säilyminen.</p> <p>Katunäkymän säilyminen.</p> <p>Uudisrakentamisen toteuttaminen huolellisesti lähiympäristön vanhaa rakennustapaa ja mittakaava noudattaen.</p> <p>Maisemakokonaisuuden aseman säilyminen kaukomaisemassa.</p>	<p>Rajaportinkatu 1 (2008/0101)</p> <p>Rajaportinkatu 3 (2008/0102)</p> <p>Rajaportinkatu 5 (2008/0103)</p> <p>Rajaportinkatu 7 (2008/0104)</p> <p>Rajaportinkatu 9 (2008/0105)</p>

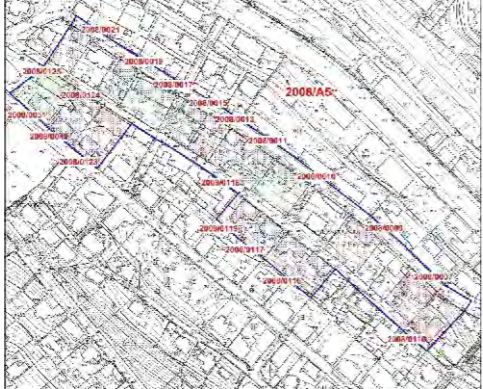
<p>Rakennushistoriallinen arvo – Rakennusperinteinen Mäkikadun ja Rinnekadun välisen alueen rakennuskanta on peräisin 1900-luvun alun ja 1920-luvun väliseltä ajalta. Alueen rakennuskannan pääosan muodostavat vuokratalotyyppiset puurakenteiset pienkerrostalot ja kaupunkipuutalot. Rakennukset ovat säilyttäneet pääosin hyvin alkuperäiset tai niitä vastaavat piirteensä. Ne kertovat 1900-luvun alun rakentamisen ja asumisen tavoista.</p> <p>Historiallinen arvo – Sosiaalhistoria Alueen vanhassa rakennuskannassa on yhä erinomaisesti hahmotettavissa Pispalassa 1900-luvun alkupuolella tyypillinen asumisen ja elämisen tapa, pienehköjä asuntoja vuokratalotyyppisissä puutaloissa, aputiloja piharakennuksissa.</p> <p>Ympäristöarvo – Maisemakokonaisuus Pääosa katujen varsien asuinrakennuksista on sijoitettu katulinjaan, jolloin muodostuu puukaupunkimainen tiivis rakennusten rajaama katu-tila. Katujen varsille muodostuu yhtenäinen ja maisemallisesti merkittävä rakennuskokonaisuus.</p>	<p>Vanhan rakennuskannan, asuin- ja piharakennusten, säilyminen.</p> <p>Pihojen kasvillisuuden säilyminen perinteisenä.</p> <p>Pihojen, katuliittymien, ajoteiden ja polkujen pintojen säilyminen perinteisinä nurmi- ja hiekkapintaisina.</p> <p>Muurien, portaiden ja muiden pihojen rakenteiden säilyminen perinteisenä.</p> <p>Rinnepihojen tasoerojen säilyminen.</p> <p>Kapeiden, kaupunkimaisen rakennuksen rajattujen katutilojen säilyminen.</p> <p>Katulinjojen ja muiden kulkureittien säilyminen.</p> <p>Katunäkymien säilyminen.</p> <p>Uudisrakentamisen välttäminen.</p> <p>Välttämättömän uudisrakentamisen toteuttaminen korostetun tarkkaan lähiympäristön vanhaa rakennustapaa ja mittakaava noudattaen.</p> <p>Välttämättömän uudisrakennuksen sijoittaminen katulinjaan ja piharakennukset tontin perälle.</p>	<p>Mäkikatu 5 (2008/0007)</p> <p>Mäkikatu 9 (2008/0009)</p> <p>Mäkikatu 13 (2008/0010)</p> <p>Mäkikatu 15 (2008/0011)</p> <p>Mäkikatu 17 (2008/0013)</p> <p>Mäkikatu 19 (2008/0015)</p> <p>Mäkikatu 21/ Moreenikatu 10 (2008/0017)</p> <p>Mäkikatu 23/ Rinnekatu 40 (2008/0019)</p> <p>Mäkikatu 25 A (2008/0021)</p> <p>Pispalanharju 46 (2008/0049)</p> <p>Pispalanharju 48 (2008/0051)</p> <p>Rinnekatu 18 (2008/0110)</p> <p>Rinnekatu 27 (2008/0116)</p> <p>Rinnekatu 29 (2008/0117)</p> <p>Rinnekatu 30 (2008/0118)</p> <p>Rinnekatu 31 (2008/0119)</p> <p>Rinnekatu 39/ Pispalanharju 44 (2008/0123)</p> <p>Rinnekatu 41 (2008/0124)</p> <p>Rinnekatu 43 (2008/0125)</p>

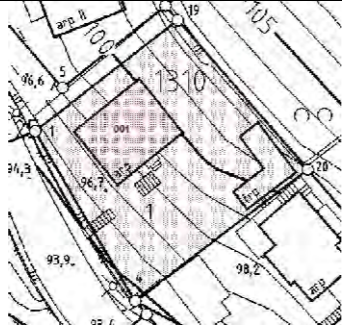
Kannaksenkatu 2 B	837-213-1310-0001

<p>Rakennushistoriallinen arvo – Rakennusperinteinen Pihapiirin asuinrakennus on peräisin 1930-luvulta. Se on yksittäispientalotyyppinen, tyyliään hieman klassinen, noppamainen, kahden perheen talo, jossa on lisäksi muutamia huoneen ja keittiön vuokralaisasuntoja ullakolla ja kellarikerroksessa. Rakennuksessa on säilynyt paljon alkuperäisiä tai niitä vastaavia rakennusosia, kuten päätyihin taittavat räystäät, risti-ikkunat, portaan ja päätyjen pyöröikkunat. Piharakennus on uudehko, mutta muistuttaa alueelle tyypillisiä puisia 1900-luvun alun piharakennuksia. Pihan pinnat, jäsentely, rakenteet (maakellari, säästöbetonisat ja kiviset penkkeet, tasanteet ja portaat) ja kasvillisuus ovat perinteiset.</p> <p>Historiallinen arvo – Sosiaalishistoria Alueella 1900-luvun alkupuolella tyypillinen asumisen ja elämisen tapa, pienehköjä asuntoja puutalossa, aputiloja piharakennuksessa on säilynyt.</p> <p>Ympäristöarvo – Maisemallisesti keskeinen sijainti Avoimella rinnetontilla ja asuinrakennuksella on maisemallista merkitystä Kannaksenkadun katunäkymässä sekä laajemminkin eteläpuolisessa avoimessa pyhäjärven ranta-alueissa.</p>	<p>Asuin- ja piharakennuksen, maakellarin, pihan pintojen, kasvillisuuden ja rakenteiden muodostaman 1900-luvun alkupuolelle ominaisen eheän pihapiirin säilyminen.</p> <p>Asuinrakennuksen julkisivujen aukotuksen, kattomuodon, runkomuodon ja rakennusajankohdalle ominaisten tai niitä vastaavien julkisivumateriaalien, muotojen ja tyylipiirteiden säilyminen.</p> <p>Rinnerakentamisesta johtuvan korkean asutun kivijalan säilyminen asuinrakennuksessa.</p> <p>Useiden asuntojen tai vaikutelman useista asunnoista säilyminen asuinrakennuksessa.</p> <p>Rinnepihan betoni- ja kivirakenteiden sekä tasoerojen säilyminen.</p> <p>Kannaksenkadun maisemalle olennaisen tontin lounaisreunan tukimuurin säilyminen.</p> <p>Pihan ja asuinrakennuksen aseman säilyminen katu- ja järvimaisemassa.</p>

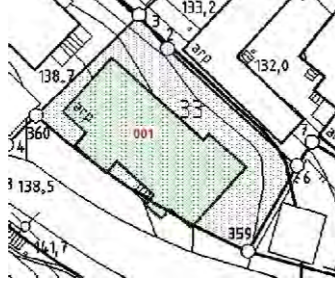
Mäkikatu 4	837-213-1013-0033

<p>Rakennushistoriallinen arvo – Rakennusperinteinen Pihan kahdessa vaiheessa rakennettu, useampiasuntoinen päärakennus on peräisin 1920-luvulta, todennäköisesti vuodelta 1925. Se on kaupunkipuutalotyyppinen, vaikka poikkeuksellisesti kuistit ovat kadulle päin. Useaan otteeseen korjattu ja muokattu rakennus on säilyttänyt perusmuotonsa (pitkärunkoinen, loivan satulakattoinen, kaksi kuistia). Pihan pinnat ja kasvillisuus ovat pääosin perinteiset.</p> <p>Ympäristöarvo – Maisemallisesti keskeinen sijainti Avoimella tontilla ja aivan katulinjassa sijaitsevalla asuinrakennuksella on maisemallista merkitystä Mäkikadun katunäkymässä. Asuinrakennus näkyy myös alueen pääliikenneväylälle, Pispalan valtatielle.</p>	<p>Asuinrakennuksen, pihan pintojen, kasvillisuuden ja rakenteiden muodostaman 1900-luvun alkupuolelle ominaisen pihapiirin säilyminen.</p> <p>Asuinrakennuksen julkisivujen aukotuksen, kattomuodon, runkomuodon ja rakennusajankohdalle ominaisten tai niitä vastaavien julkisivumateriaalien ja muotojen säilyminen.</p> <p>Useiden asuntojen tai vaikutelman useista asunnoista säilyminen asuinrakennuksessa (kuistit, sisäänkäynnit).</p> <p>Pihan ja asuinrakennuksen aseman säilyminen katumaisemissa.</p>

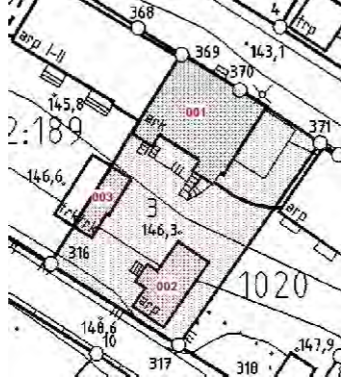
Mäkikatu 17	837-213-1020-0003

<p>Rakennushistoriallinen arvo – Rakennusperinteinen Pihapiirin pienikokoinen kaupunkipuutalotyypinen asuinrakennus 001 on rakennettu 1928. Rakennus on peruskorjattu ja asunnot yhdistetty, mutta siinä on säilynyt paljon alkuperäisiä tai niitä vastaavia rakennusosia sekä 1920-luvun puuklassismin piirteitä (perusmuoto, persoonalliset sisäänkäyntikuistit betoniportaineen, päätyihin taittavat räystäät ja katon lunetti-ikkunat). Rakennus 002 on tyypiltään harvinaistunut yhden perheen pikkutalo, ns. hätämökki, joka on rakennettu tontille todennäköisesti 1920-luvulla, ennen kuin varsinainen asuinrakennus valmistui. Lisäksi tontilla on säästöbetoninen naapurin piharakennusta vasten rakennettu tyypillinen pispalalainen 1920-luvun piharakennus 003. Rakennukset 002 ja 003 ovat säilyneet lähes alkuperäisasussaan. Pihan pinnat, rakenteet ja kasvillisuus ovat perinteiset.</p> <p>Historiallinen arvo – Sosiaalhistoria Alueella 1900-luvun alkupuolella tyypillinen asumisen ja elämisen tapa, asunto puutalossa, aputiloja piharakennuksessa, on säilynyt. Rakennus 002 kertoo vaatimattomista 1900-luvun alun asuinoloista.</p> <p>Historiallinen arvo – Taloushistoria Päärakennuksen kivijalassa on toiminut kauppa. Liiketila hahmottuu yhä selvästi Mäkikadun puoleisista entisistä näyteikkunoista ja suoraan kadulle aukeavasta sisäänkäynnistä.</p> <p>Ympäristöarvo – Maisemallisesti keskeinen sijainti Rinnekadun ja Mäkikadun välisellä tontilla ja erityisesti Mäkikadun katulinjaan sijoitetulla asuinrakennuksella 001 on maisemallista merkitystä katunäkymissä.</p> <p>Arvoalue Kohde sijaitsee Mäkikadun ja Rinnekadun ympäristön arvoalueella (2008/A5). Asuinrakennus 001 on olennainen osa Mäkikatua reunustavien pienkerrostalojen ja kaupunkipuutalojen rivistöä.</p>	<p>Asuin- ja piharakennuksen sekä ns. hätämökin, pihan pintojen, rakenteiden ja kasvillisuuden muodostaman 1900-luvun alkupuolelle ominaisen eheän pihapiirin säilyminen.</p> <p>Tontin kolmen rakennuksen muodostaman historiallisesti yhteen liittyvän rakennusryhmän säilyminen.</p> <p>Rakennusten julkisivujen aukotuksen, kattomuodon, runkomuodon ja rakennusajankohdalle ominaisten tai niitä vastaavien julkisivumateriaalien, muotojen ja tyylipiirteiden säilyminen.</p> <p>Useiden asuntojen tai vaikutelman useista asunnoista säilyminen asuinrakennuksessa 001.</p> <p>Asuinrakennuksen 001 kivijalan liiketilan säilyminen hahmotettavissa (näyteikkunat ja sisäänkäynti kadulle).</p> <p>Rinnerakentamisesta johtuvan korkean kivijalan säilyminen asuinrakennuksessa 001.</p> <p>Rakennuksen 002 harvinaistuneen rakennustyyppin, pikkutalo, säilyminen.</p> <p>Rinnepihan tasoerojen säilyminen.</p> <p>Rakennusten aseman säilyminen katumaisemissa.</p>

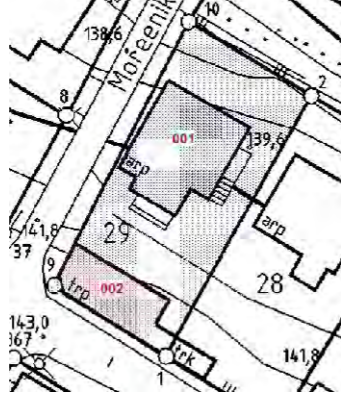
<p>Rakennushistoriallinen arvo – Rakennusperinteinen Pihapiirin yksittäispientalotyypinen asuinrakennus on peräisin vuodelta 1927. Puutaloklassismin piirteitä omaava rakennus on peruskorjattu melko voimakkaasti, mutta sen perusmuoto (noppamainen runko, satulakatto), julkisivujen aukotus ja päätyihin taittavat räystäät ovat säilyneet. Ilmeisesti 1930-luvun alussa rakennettua kookasta pääosin puurunkoista piharakennusta on muutettu jonkin verran, mutta se on yhä tunnistettavissa vanhaksi ja siksi oleellinen osa pihapiiriä. Pihan pinnat ja kasvillisuus ovat pääosin perinteiset.</p> <p>Historiallinen arvo – Sosiaalhistoria Alueella 1900-luvun alkupuolella tyypillinen asumisen ja elämisen tapa, asunto puutalossa, aputiloja piharakennuksessa on säilynyt.</p> <p>Ympäristöarvo – Maisemallisesti keskeinen sijainti Mäkikadun ja Moreenikadun kulmauksessa sijaitsevalla tontilla ja katulinjaan sijoitetuilla rakennuksilla on suurehko merkitys katumaisemissa. Asuinrakennus näkyy myös alueen pääliikenneväylälle, Pispalan valtatielle.</p>	<p>Asuin- ja piharakennuksen, pihan pintojen ja kasvillisuuden muodostaman 1900-luvun alkupuolelle ominaisen pihapiirin säilyminen.</p> <p>Asuinrakennus – piharakennus rakennusparin säilyminen.</p> <p>Rakennusten julkisivujen aukotuksen, kattomuodon, runkomuodon ja rakennusajankohdalle ominaisten tai niitä vastaavien julkisivumateriaalien ja muotojen säilyminen.</p> <p>Rinnepihan tasoerojen säilyminen.</p> <p>Pihan ja rakennusten aseman säilyminen katumaisemissa.</p>

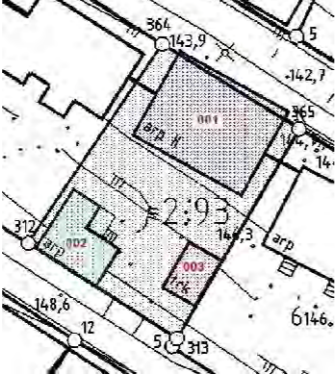
<p>Rakennushistoriallinen arvo – Rakennusperinteinen Pihapiirin puurakenteinen, kaksikerroksinen pienkerrostalo 001 ja alueelle tyypillinen rinteeseen sovitettu piharakennus 003 ovat peräisin vuodelta 1928. Rakennus 002 on tyypiltään harvinaistunut yhden perheen pikkutalo ja ilmeisesti rakennettu tontille jo 1920-luvun alkupuolella. Kaikki rakennukset on peruskorjattu melko voimakkaasti, mutta niiden perusmuodot ovat säilyneet hahmotettavissa. Rakennuksessa 001 on lisäksi säilynyt alkuperäinen tai sitä vastaava saumapellitetty aumakatto pienine ulla-kon kolmioikkunoineen sekä porraskäytävän sisäpinnat. Pihan pinnat, jäsentely ja kasvillisuus ovat osin perinteiset.</p> <p>Historiallinen arvo – Sosiaalhistoria Alueella 1900-luvun alkupuolella tyypillinen asumisen ja elämisen tapa, pieniä asuntoja puutaloissa, aputiloja piharakennuksessa, on säilynyt.</p> <p>Ympäristöarvo – Maisemallisesti keskeinen sijainti Rinnekadun ja Mäkikadun välisellä melko avoimella tontilla rakennuksineen on melko suurimaisemallinen merkitys katunäkymissä.</p> <p>Arvoalue Kohde sijaitsee Mäkikadun ja Rinnekadun ympäristön arvoalueella (2008/A5). Asuinrakennus 001 on olennainen osa Mäkikatua reunustavien pienkerrostalojen ja kaupunkipuutalojen rivistöä.</p>	<p>Asuinrakennusten ja piharakennuksen, pihan pintojen ja kasvillisuuden muodostaman 1900-luvun alkupuolelle ominaisen pihapiirin säilyminen.</p> <p>Tontin kolmen rakennuksen muodostaman historiallisesti yhteen liittyvän rakennusryhmän säilyminen.</p> <p>Rakennusten julkisivujen aukotuksen, kattomuodon, runkomuodon ja rakennusajankohdalle ominaisten tai niitä vastaavien julkisivumateriaalien ja muotojen säilyminen.</p> <p>Useiden asuntojen tai vaikutelman useista asunnoista säilyminen asuinrakennuksessa 001.</p> <p>Asuinrakennuksen 001 porraskäytävä sijainnin, muodon ja pintamateriaalien säilyminen.</p> <p>Rinnerakentamisesta johtuvan korkean asutun kivijalan säilyminen asuinrakennuksessa 001.</p> <p>Rakennuksen 002 harvinaistuneen rakennustyyppin, pikkutalo, säilyminen.</p> <p>Rinnepihan tasoerojen säilyminen.</p> <p>Rakennusten aseman säilyminen katumaisemissa.</p>

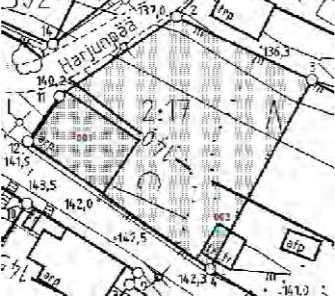
<p>Rakennushistoriallinen arvo – Rakennusperinteinen Pihapiirin yksittäispientalotyypinen asuinrakennus on peräisin vuodelta 1932. Rakennus on peruskorjattu ja asunnot yhdistetty, mutta siinä on säilynyt ajan puutaloklassismille tyypillisiä piirteitä, kuten selkeä suorakaide runko, satulakatto, päätyihin taittavat räystäät, katon lunetti-ikkunat, kulmalistat, eteläsivun pilasterein korostettu sisäänkäynti ja pyöroikkuna. Naapurin piharakennusta vasten rakennettu säästöbetoninen tyypillinen pispalalainen piharakennus on peräisin 1900-luvun alusta, todennäköisesti 1910-20-luvuilta. Se on oleellinen osa pihapiiriä ja säilynyt lähes alkuperäisasussaan. Pihan pinnat ja kasvillisuus ovat osin perinteiset.</p> <p>Historiallinen arvo – Sosiaalhistoria Alueella 1900-luvun alkupuolella tyypillinen asumisen ja elämisen tapa, asunto puutalossa, aputiloja piharakennuksessa, on säilynyt.</p> <p>Ympäristöarvo – Maisemallisesti keskeinen sijainti Mäkikadun ja Harjunpään kulmauksessa sijaitsevalla tontilla ja Mäkikadun katulinjaan sijoitetuilla rakennuksilla on suurehko merkitys katumaisemissa.</p>	<p>Asuin- ja piharakennuksen, pihan pintojen ja kasvillisuuden muodostaman 1900-luvun alkupuolelle ominaisen pihapiirin säilyminen.</p> <p>Asuinrakennus – piharakennus rakennusparin säilyminen.</p> <p>Rakennusten kattomuodon, runkomuodon ja rakennusajankohdalle ominaisten tai niitä vastaavien julkisivumateriaalien, muotojen ja tyylipiirteiden säilyminen.</p> <p>Vaikutelman useista asunnoista säilyminen asuinrakennuksessa (useat sisäänkäynnit).</p> <p>Rinnerakentamisesta johtuvan korkean kivijalan säilyminen asuinrakennuksessa.</p> <p>Rinnepihan tasoerojen säilyminen.</p> <p>Tontin ja rakennusten aseman säilyminen katumaisemissa.</p>

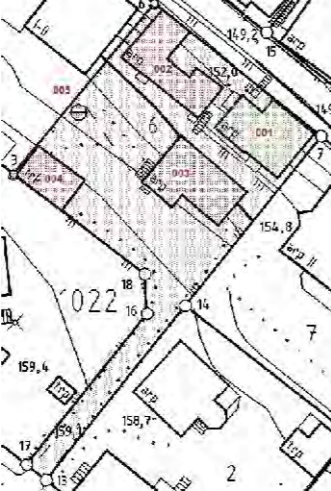
<p>Rakennushistoriallinen arvo – Rakennusperinteinen Tiiviisti rakennettuun pihapiiriin kuuluu kolme yksittäispientalotyyppistä asuinrakennusta, betoninen piharakennus sekä jätekaivo. Asuinrakennuksista 002 ja 003 ovat 1910-luvulta ja muut tontin rakennukset 1920-luvulta. Asuinrakennukset on peruskorjattu, mutta rakennuksissa 002 ja 003 on säilynyt myös runsaasti alkuperäisiä ja 1920-luvun laajennusten aikaisia tai niitä vastaavia rakennusosia, kuten julkisivujen laudoitus- ja listoitustapa, pieniruutuisia ikkunoita, kaunis tiilimuurattu piippu (003) ja pilareiden kannattamat sisäänkäyntikatokset (002). Persoonallista piharakennusta 004 on laajennettu, muutoin se on säilynyt erinomaisesti alkuperäistä vastaavassa asussa, kuten myös jätekaivo 005. Jätekaivo on ilmeisesti ainoa Pispalassa säilynyt. Pihan pinnat, rakenteet ja kasvillisuus ovat perinteiset.</p> <p>Historiallinen arvo – Sosiaalhistoria Alueella 1900-luvun alkupuolella tyypillinen asumisen ja elämisen tapa, pienehköjä asuntoja puutaloissa, aputiloja piharakennuksessa, on säilynyt.</p> <p>Ympäristöarvo – Maisemallisesti keskeinen sijainti Rinnekadun katulinjan tuntumaan sijoitetuilla asuinrakennuksilla 001 ja 002 on suurehko merkitys katumaisemassa.</p>	<p>Rakennusten, pihan pintojen, rakenteiden ja kasvillisuuden muodostaman 1900-luvun alkupuolelle ominaisen eheän pihapiirin säilyminen.</p> <p>Tontin kolmen asuinrakennuksen, piharakennuksen ja betonirakenteisen kairon muodostaman tiiviin ja historiallisesti yhteen liittyvän rakennusryhmän säilyminen.</p> <p>Rakennusten kattomuodon, runkomuodon ja rakennusajankohdalle ominaisten tai niitä vastaavien julkisivumateriaalien, muotojen ja tyylipiirteiden säilyminen.</p> <p>Useiden asuntojen tai vaikutelman useista asunnoista säilyminen asuinrakennuksessa 002 ja 003.</p> <p>Asuinrakennusten 002 ja 003 alueelle tyypillisen useista materiaaleista koostuvan kivijalan säilyminen nähtävissä.</p> <p>Rinnepihan tasoerojen säilyminen.</p> <p>Rinnekadun katumaisemalle olennaisen tontin koillisreunan tukimuurin säilyminen.</p> <p>Asuinrakennusten 001 ja 002 aseman säilyminen katumaisemassa.</p>

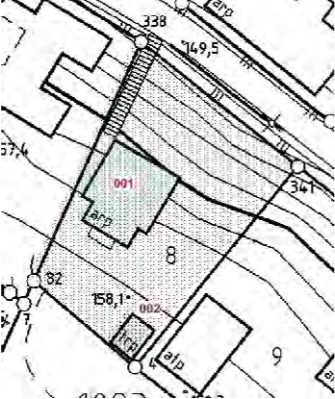
<p>Rakennushistoriallinen arvo – Rakennusperinteinen Pihapiirin yksittäispientalotyyppinen asuinrakennus on todennäköisesti peräisin 1910-20-luvulta. Kuistia on myöhemmin laajennettu ja talo on peruskorjattu voimakkaasti 1970-luvulla. Rakennuksen rungon perusmuoto ja kivijalan rakenne ovat 1920-30-luvun puutaloille tyypilliset. Puurakenteinen pieni pihasauna on todennäköisesti peräisin 1930-luvulta ja säilynyt lähes alkuperäisasussaan. Pihan pinnat ja kasvillisuus ovat perinteiset, joskin hoitamattomat. Pihassa on säilynyt joitain rinnepihan rakenteita, kuten betonipenkereitä sekä -portaita.</p> <p>Historiallinen arvo – Sosiaalhistoria Alueella 1900-luvun alkupuolella tyypillinen asumisen ja elämisen tapa, pieniä asuntoja puutalossa, aputiloja piharakennuksessa on säilynyt nähtävissä.</p> <p>Ympäristöarvo – Maisemallisesti keskeinen sijainti Rinnetontilla ja etäälle katulinjoista sijoitetuilla rakennuksilla on melko vähäinen merkitys Rinnekadun katumaisemassa.</p>	<p>Asuin- ja piharakennuksen, pihan pintojen, rakenteiden ja kasvillisuuden muodostaman 1900-luvun alkupuolelle ominaisen pihapiirin säilyminen.</p> <p>Asuinrakennus – piharakennus rakennusparin säilyminen.</p> <p>Piharakennuksen julkisivujen aukotuksen, kattomuodon, runkomuodon ja rakennusajankohdalle ominaisten tai niitä vastaavien julkisivumateriaalien ja muotojen säilyminen.</p> <p>Useiden asuntojen tai vaikutelman useista asunnoista säilyminen asuinrakennuksessa (useat sisäänkäynnit).</p> <p>Asuinrakennuksen 1900-luvun alun vuosikymmenille tyypillisen kivijalan rakenteen säilyminen nähtävissä (nurkkakivet, välit tiilimuurattu).</p> <p>Rinnerakentamisesta johtuvan korkean kivijalan säilyminen asuinrakennuksessa.</p> <p>Rinnepihan tasoerojen säilyminen.</p> <p>Rinnekadun katumaisemalle olennaisen tontin koillisreunan tukimuurin säilyminen.</p> <p>Tontin ja asuinrakennuksen aseman säilyminen katumaisemassa.</p> <p>Lisäksi: Asuinrakennuksen rakentamisajankohdalle tyypillisten julkisivumateriaalien palauttaminen on suositeltavaa.</p>

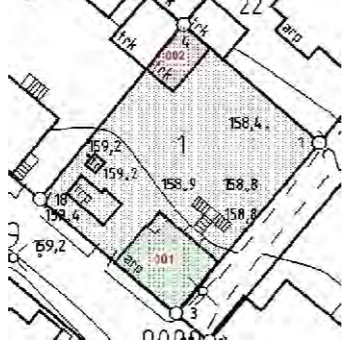
<p>Rakennushistoriallinen arvo – Rakennusperinteinen Pihapiirin yksittäispientalotyypinen 1918 rakennettu asuinrakennusta on laajennettu ja peruskorjattu voimakkaasti. Ainoastaan rakennuksen runkomuoto on säilynyt hahmotettavissa. Naapuritontin piharakennusta vasten rakennettu tyyppillinen pispalalainen säästötöbetoninen piharakennus on peräisin 1910-20-luvuilta. Se on oleellinen osa pihapiiriä ja säilynyt pääosin alkuperäistä vastaavassa asussa. Pihan pinnat ja kasvillisuus ovat osin perinteiset.</p> <p>Historiallinen arvo – Sosiaalhistoria Alueella 1900-luvun alkupuolella tyyppillinen asumisen ja elämisen tapa, asunto puutalossa, aputiloja piharakennuksessa, on säilynyt.</p> <p>Ympäristöarvo – Maisemallisesti keskeinen sijainti Matkailullisesti merkittävän ja vilkkaasti liikennöidyn Pispalanharjun ja Pispalanportaiden kulmauksessa katulinjoissa kiinni sijaitsevalla asuinrakennuksella on kohtalainen merkitys katumaisemassa.</p> <p>Arvoalue Kohde sijaitsee Pispalanharjun varren arvoalueella (2008/A3).</p>	<p>Asuin- ja piharakennuksen, pihan pintojen ja kasvillisuuden muodostaman 1900-luvun alkupuolelle ominaisen pihapiirin säilyminen.</p> <p>Asuinrakennus – piharakennus rakennusparin säilyminen.</p> <p>Piharakennuksen julkisivujen aukotuksen, kattomuodon, runkomuodon ja rakennusajankohdalle ominaisten tai niitä vastaavien julkisivumateriaalien ja muotojen säilyminen.</p> <p>Asuinrakennuksen aseman säilyminen katumaisemassa.</p>

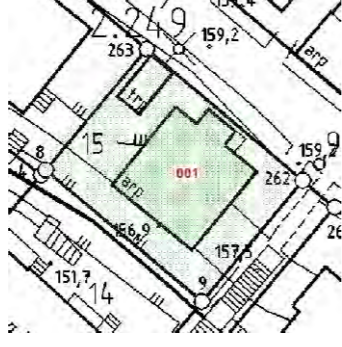
<p>Rakennushistoriallinen arvo – Rakennusperinteinen Pihan yksittäispientalotyypinen asuinrakennus on peräisin vuodelta 1925. Asuinrakennusta on muutettu ja korjattu useaan otteeseen. Säilyneitä piirteitä ovat selkeä nelimäinen rakennuksen runkomuoto ja satulakatto.</p> <p>Ympäristöarvo – Maisemallisesti keskeinen sijainti Matkailullisesti merkittävän ja vilkkaasti liikennöidyn Pispalanharjun ja Pispalanportaiden kulmauksessa sijaitsevalla rinnetontilla ja katulinjan tuntumaan rakennetulla asuinrakennuksella on kohtalainen maisemallinen merkitys katumaisemassa.</p> <p>Arvoalue Kohde sijaitsee Pispalanharjun varren arvoalueella (2008/A3).</p>	<p>Asuinrakennuksen kattomuodon, runkomuodon ja rakennusajankohdalle ominaisten tai niitä vastaavien julkisivumateriaalien ja muotojen säilyminen.</p> <p>Rinnerakentamisesta johtuvan korkean kivijalan säilyminen asuinrakennuksessa.</p> <p>Rinnepihan tasoerojen säilyminen.</p> <p>Tontin ja asuinrakennuksen aseman säilyminen katumaisemassa.</p>

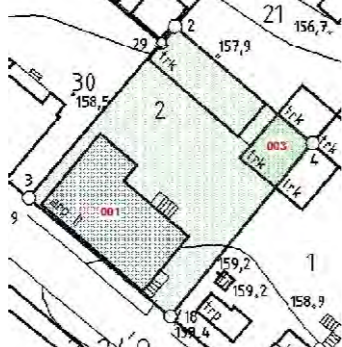
<p>Rakennushistoriallinen arvo – Rakennusperinteinen Pihapiirin asuinrakennus on tyyppiltään puurakenteinen pienkerrostalo. Talo on rakennettu 1909 ja laajennettu nykymuotoonsa 1920-luvulla. Se on peruskorjattu melko voimakkaasti, mutta siinä on säilynyt 1920-luvun rakentamiselle ja ajan puutaloklassismille tyyppillisiä piirteitä, kuten selkeä suorakaide runko, symmetrinen julkisivujen aukotus, t-malliset ikkunat, laudoitus- ja listoitustapa, aumakatto ja katon kolmioikkunat. Naapuritontin piharakennukseen kiinni rakennettu tyyppillinen pispalalainen säästötöbetoninen piharakennus on todennäköisesti 1920-luvulta. Sitä on muokattu voimakkaasti, ainoastaan runkomuoto ja pulpettikatto ovat säilyneet nähtävissä.</p> <p>Historiallinen arvo – Sosiaalhistoria Alueella 1900-luvun alkupuolella tyyppillinen asumisen ja elämisen tapa, pieniä asuntoja vuokratalotyyppisessä puutalossa, aputiloja piharakennuksissa, on säilynyt.</p> <p>Ympäristöarvo – Maisemallisesti keskeinen sijainti Matkailullisesti merkittävän ja vilkkaasti liikennöidyn Pispalanharjun katulinjaan rakennetulla kookkaalla asuinrakennuksella on suurehko merkitys katumaisemassa.</p> <p>Arvoalue Kohde sijaitsee Pispalanharjun varren arvoalueella (2008/A3).</p>	<p>Asuinrakennus – piharakennus rakennusparin säilyminen.</p> <p>Asuinrakennuksen julkisivujen aukotuksen, kattomuodon, runkomuodon ja rakennusajankohdalle ominaisten tai niitä vastaavien julkisivumateriaalien, muotojen ja tyylipiirteiden säilyminen.</p> <p>Piharakennuksen kattomuodon, runkomuodon ja rakennusajankohdalle ominaisten tai niitä vastaavien julkisivumateriaalien ja muotojen säilyminen.</p> <p>Useiden asuntojen tai vaikutelman useista asunnoista säilyminen asuinrakennuksessa (sisäänkäynnit, porraskäytävä).</p> <p>Asuinrakennuksen aseman säilyminen katumaisemassa.</p>

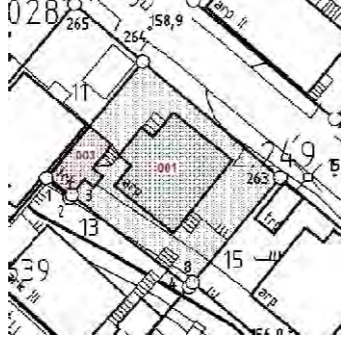
<p>Rakennushistoriallinen arvo – Rakennusperinteinen Pihan yksittäispientalotyyppinen asuinrakennus ja säästöbetoninen piharakennus ovat peräisin vuodelta 1925. Asuinrakennus on peruskorjattu ja asunnot yhdistetty, mutta siinä on säilynyt 1920-luvun rakentamiselle tyypillisiä piirteitä, kuten selkeä suorakaide runko, satulakatto, symmetrinen julkisivujen aukotus ja risti-ikkunat. Jyrkkään rinteen sijoitetun persoonallisen piharakennuksen ikkuna-aukkoja suurennettu, mutta sen runkomuoto ja aumakatto ovat säilyneet. Pihan pinnat ja kasvillisuus ovat pääosin perinteiset ja siellä on säilynyt vanha maakellari sekä rinnepihan kivi- ja betonirakenteita.</p> <p>Historiallinen arvo – Taloushistoria Asuinrakennuksen koillispäädyssä on toiminut pitkään kauppa, viimeisenä 1966 toimintansa lopettanut Valion kauppa. Liiketila hahmottuu yhä Pispalanharjun puoleisista entisistä näyteikkunoista, joiden ikkuna-aukot ovat huomattavasti normaalia suuremmat.</p> <p>Ympäristöarvo – Maisemallisesti keskeinen sijainti Matkailullisesti merkittävän ja vilkkaasti liikennöidyn Pispalanharjun varressa sijaitsevalla rinnetontilla ja katulinjan tuntumaan rakennetulla asuinrakennuksella on kohtalainen merkitys katunäkymässä.</p> <p>Arvoalue Kohde sijaitsee Pispalanharjun varren arvoalueella (2008/A3).</p>	<p>Asuin- ja piharakennuksen, maakellarin, pihan pintojen, rakenteiden ja kasvillisuuden muodostaman 1900-luvun alkupuolelle ominaisen pihapiirin säilyminen.</p> <p>Asuinrakennus – piharakennus rakennusparin säilyminen.</p> <p>Asuinrakennuksen julkisivujen aukotuksen, kattomuodon, runkomuodon ja rakennusajankohdalle ominaisten tai niitä vastaavien julkisivumateriaalien ja muotojen säilyminen.</p> <p>Asuinrakennuksen entisen liiketilan säilyminen hahmotettavissa (näyteikkunat).</p> <p>Rinnerakentamisesta johtuvan korkean asutun kivijalan säilyminen asuinrakennuksessa.</p> <p>Piharakennuksen kattomuodon, runkomuodon ja rakennusajankohdalle ominaisten tai niitä vastaavien julkisivumateriaalien ja muotojen säilyminen.</p> <p>Rinnepihan tasoerojen säilyminen.</p> <p>Tontin ja asuinrakennuksen aseman säilyminen katumaisemissa.</p>

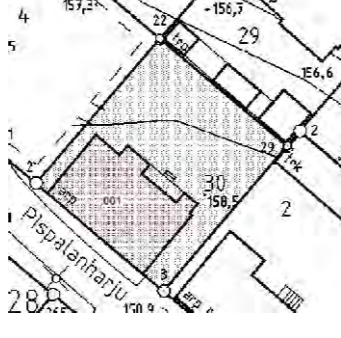
<p>Rakennushistoriallinen arvo – Arkkitehtoninen Pihapiirin kaupunkipuutalotyyppinen asuinrakennus on todennäköisesti peräisin 1920-luvun alusta. Siinä on säilynyt erinomaisesti ajan rakennusmateriaalit ja 1920-luvun puutaloklassismille tyypilliset piirteet, kuten selkeä suorakaide runko, symmetrinen julkisivujen aukotus, risti- ja t-malliset ikkunat, kuistin moniruutuiset ikkunat, peilipintaiset ulko-ovet, laudoitus- ja listoitustapa, kulmien harkotus, kolmiorimahuopakatettu aumakatto ja katon kolmioikkunat. Pihan pinnat ja kasvillisuus ovat perinteiset.</p> <p>Historiallinen arvo – Sosiaalhistoria Alueella 1900-luvun alkupuolella tyypillinen asumisen tapa, pieniä asuntoja puutalossa, on säilynyt nähtävissä.</p> <p>Ympäristöarvo – Maisemallisesti keskeinen sijainti Matkailullisesti merkittävän ja vilkkaasti liikennöidyn Pispalanharjun katulinjaan rakennetulla asuinrakennuksella on suurehko merkitys katumaisemassa.</p> <p>Arvoalue Kohde sijaitsee Pispalanharjun varren arvoalueella (2008/A3).</p>	<p>Asuinrakennuksen, pihan pintojen ja kasvillisuuden muodostaman 1900-luvun alkupuolelle ominaisen pihapiirin säilyminen.</p> <p>Asuinrakennuksen julkisivujen aukotuksen, kattomuodon, runkomuodon ja rakennusajankohdalle ominaisten tai niitä vastaavien julkisivumateriaalien, muotojen ja tyylipiirteiden säilyminen.</p> <p>Useiden asuntojen tai vaikutelman useista asunnoista säilyminen asuinrakennuksessa (kuistit, sisäänkäynnit).</p> <p>Asuinrakennuksen 1900-luvun alun vuosikymmenille tyypillisen kivijalan rakenteen säilyminen nähtävissä (nurkkakivet, välit osin tiilimuurattu, osin betonoitu).</p> <p>Asuinrakennuksen aseman säilyminen katumaisemassa.</p>

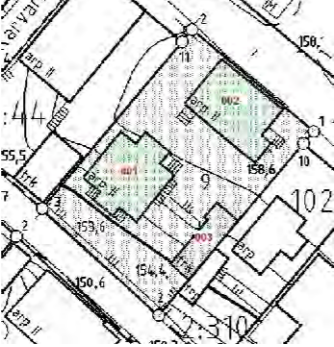
<p>Rakennushistoriallinen arvo – Rakennusperinteinen Pihapiiriin kuuluvat 1912 rakennettu yksittäispientalotyyppinen, harjakattoinen, hirsirakennus, 1925 rakennettu, kaksikerroksinen, aumakattoinen, puurakenteinen pienkerrostalo ja 1920-luvun tiilirunkoinen piharakennus. Rakennukset on voimakkaasti peruskorjattu, mutta niiden alkuperäinen hahmo on yhä nähtävissä. Pihan pinnat ja kasvillisuus ovat pääosin perinteiset.</p> <p>Rakennushistoriallinen arvo – Rakennustekninen Jyrkkään rinteeseen sovitettu asuinrakennus 001 edustaa hyvin pispalalaista haastavaa rinnerakentamista.</p> <p>Historiallinen arvo – Sosiaalhistoria Alueella 1900-luvun alkupuolella tyypillinen asumisen ja elämisen tapa, pienehköjä asuntoja puutaloissa, aputiloja piharakennuksessa, on säilynyt nähtävissä.</p> <p>Ympäristöarvo – Maisemallisesti keskeinen sijainti Matkailullisesti merkittävän ja vilkkaasti liikennöidyn Pispalanharjun ja Provastinkadun välissä sijaitsevalla rinnetontilla asuinrakennuksineen on suurehko maisemallinen merkitys katumaisemissa sekä laajemminkin harjun eteläpuolen maisemassa.</p> <p>Arvoalue Kohde sijaitsee Pispalanharjun varren arvoalueella (2008/A3).</p>	<p>Asuinrakennusten, piharakennuksen, pihan pintojen ja kasvillisuuden muodostaman 1900-luvun alkupuolelle ominaisen pihan säilyminen.</p> <p>Tontin kolmen rakennuksen muodostaman historiallisesti yhteen liittyvän rakennusryhmän säilyminen.</p> <p>Rakennusten kattomuodon, runkomuodon ja rakennusajankohdalle ominaisten tai niitä vastaavien julkisivumateriaalien ja muotojen säilyminen.</p> <p>Useiden asuntojen tai vaikutelman useista asunnoista säilyminen asuinrakennuksissa (useat sisäänkäynnit).</p> <p>Rinnerakentamisesta johtuvan korkean asutun kivijalan säilyminen asuinrakennuksessa 001.</p> <p>Asuinrakennuksen 001 1900-luvun alun vuosikymmenille tyypillisen kivijalan rakenteen säilyminen nähtävissä (nurkkakivet, välit betonoitu).</p> <p>Rinnepihan tasoerojen säilyminen.</p> <p>Provastinkadun katumaisemalle ominaisen tontin lounaisreunan tukimuurin säilyminen.</p> <p>Tontin ja asuinrakennusten aseman säilyminen katu- ja kaukomaisemissa.</p> <p>Lisäksi: Asuinrakennusten rakentamisajankohdalle tyypillisten julkisivumateriaalien ja muotojen palauttaminen on suositeltavaa.</p>

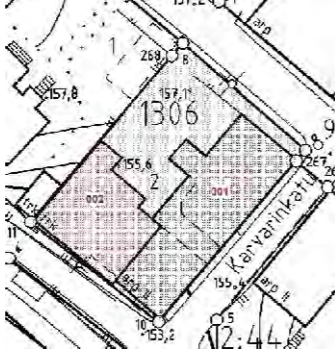
<p>Rakennushistoriallinen arvo – Rakennusperinteinen Pihapiirin pääosin betonirunkoinen saunarakennus on vuodelta 1927 ja aumakattoinen, kaksikerroksinen puurakenteinen pienkerrostalotyyppinen asuinrakennus vuodelta 1928. Molempia rakennuksia on muokattu vuosien kuluessa, mutta niissä on säilynyt myös alkuperäisiä piirteitä ja rakennusmateriaaleja. Asuinrakennuksessa on nähtävissä 1920-luvun puuklassismin tyyli- ja piirteitä, kuten selkeä suorakaide rakennusmasa, aumakatto, symmetrinen julkisivujen aukotus, ristimalliset ikkunat, rombi-ikkunat, laudoitus- ja listoitustapa sekä 1950-luvun kulmaikkuna ja tiilimuurattu keskuslämmityspiippu sekä 1970-luvun kuisti- ja porraskäytävä. Saunarakennuksessa on säilynyt rakennuksen runkomuoto, satulakatto ja pelkistetyt betonijulkisivut. Perinteisen ilmeensä säilyttänyt pihapiiri rakennuksineen muodostaa intensiivisen ja kerroksellisen pihakokonaisuuden.</p> <p>Historiallinen arvo – Sosiaalihistoria Pihapiirissä on toiminut 1910-luvulta 1970-luvulle Sallinvaaran, myöhemmin Kiviran saunana tunnettu yleinen sauna. Vanha puinen saunarakennus korvattiin tulipalon jälkeen 1927 betonisella. Sauna on yhä taloyhtiön käytössä. Alueella 1900-luvun alkupuolella tyypillinen asumisen ja elämisen tapa, pieniä asuntoja vuokratalotyyppisessä puutalossa ja aputiloja piharakennuksessa, on säilynyt.</p> <p>Ympäristöarvo – Maisemallisesti keskeinen sijainti Matkailullisesti merkittävän ja vilkkaasti liikennöidyn Pispalanharjun, Provastinkadun ja Karvarinkadun kulmauksessa sijaitsevalla tontilla rakennuksineen on suuri maisemallinen merkitys katumaisemissa sekä laajemminkin harjun eteläpuolen maisemassa.</p> <p>Arvoalue Kohde sijaitsee Pispalanharjun varren arvoalueella (2008/A3).</p>	<p>Pihapiirin ja rakennusten tai muun kohteen arvojen säilymistä kannalta tärkeää on:</p> <p>Asuin- ja saunarakennuksen, pihan pintojen, rakenteiden ja kasvillisuuden muodostaman 1900-luvun alkupuolelle ominaisen kerroksellisen pihapiirin säilyminen.</p> <p>Asuinrakennus – saunarakennus rakennusparin säilyminen.</p> <p>Rakennusten julkisivujen aukotuksen, kattomuodon, runkomuodon ja rakennusajankohdalle ominaisten tai niitä vastaavien julkisivumateriaalien, muotojen ja tyyli- ja piirteiden säilyminen.</p> <p>Useiden asuntojen tai vaikutelman useista asunnoista säilyminen asuinrakennuksessa.</p> <p>Rakennuksen 002 entisen yleisen saunan säilyminen alkuperäisessä käyttötarkoituksessaan saunana.</p> <p>Provastin- ja Karvarinkadun katumaisemille olennaisten rinnerakentamisesta johtuvien korkeiden kivijalkojen säilyminen rakennuksissa.</p> <p>Maisemallisesti erittäin merkittävän kookkaan tiilimuuratun keskuslämmityspiipun säilyminen asuinrakennuksessa.</p> <p>Pihapiirin ja rakennusten aseman säilyminen katu- ja kaukomaisemissa.</p>

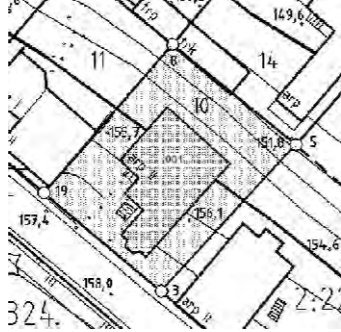
<p>Rakennushistoriallinen arvo – Rakennusperinteinen Pihapiirin yksittäispientalotyyppisen asuinrakennuksen kapearunkoinen, huoneen ja keittiön kokoinen eteläosa on rakennettu 1910-luvulla ja mansardikattoinen melko leveärunkoinen alkujaan useita asuntoja käsittänyt laajennus 1920-luvulla. Peruskorjauksesta huolimatta rakennuksessa on säilynyt 1900-luvun alkupuolen rakentamiselle ja 1920-luvun puuklassismille tyypillisiä piirteitä, kuten mansardikatto, päätyihin taittavat räystäät, lasikuisti, päätyjen kolmioikkunat julkisivujen symmetrinen aukotus sekä laudoitus- ja listoitustapa. Pihan pinnat ja kasvillisuus ovat pääosin perinteiset.</p> <p>Rakennushistoriallinen arvo – Rakennustekninen Kahdessa vaiheessa rakennetun asuinrakennuksen eri-ikäiset ja eri rakennustyyppiä edustavat osat ovat säilyneet hahmotettavissa. Jyrkkään rinteeseen sovitettu asuinrakennus edustaa hyvin pispalalaista haastavaa rinnerakentamista.</p> <p>Historiallinen arvo – Sosiaalhistoria Alueella 1900-luvun alkupuolella tyypillinen asumisen tapa, useita pieniä asuntoja puutalossa, on säilynyt hahmotettavissa. Pispalassa tyypillinen esikaupunkimainen rakentamistapa, jossa taloa on laajennettu varallisuuden tai perheen kasvaessa on säilynyt hyvin nähtävissä.</p> <p>Ympäristöarvo – Maisemallisesti keskeinen sijainti Matkailullisesti merkittävän ja vilkkaasti liikennöidyn Pispalanharjun varressa sijaitsevalla tontilla ja lähelle katulinjaa rakennetulla asuinrakennuksella on suurehko merkitys katumaisemassa. Piha ja asuinrakennus ovat oleellinen osa näköalapaikkana suositusta Pyykkimettän puistosta avautuvaa perinteistä pispalalaista maisemaa.</p> <p>Arvoalue Kohde sijaitsee Pispalanharjun varren arvoalueella (2008/A3).</p>	<p>Asuinrakennuksen, pihan pintojen ja kasvillisuuden muodostaman 1900-luvun alkupuolelle ominaisen pihapiirin säilyminen.</p> <p>Asuinrakennuksen julkisivujen aukotuksen, kattomuodon, runkomuodon ja rakennusajankohdalle ominaisten tai niitä vastaavien julkisivumateriaalien, muotojen ja tyylipiirteiden säilyminen.</p> <p>Asuinrakennuksen eri-ikäisten ja etenkin eri rakennustyyppiä edustavien osien säilyminen hahmotettavissa.</p> <p>Useiden asuntojen tai vaikutelman useista asunnoista säilyminen asuinrakennuksessa (useat sisäänkäynnit).</p> <p>Rinnerakentamisesta johtuvan erittäin korkean asutun kivijalan säilyminen asuinrakennuksessa.</p> <p>Rinnepihan tasoerojen säilyminen.</p> <p>Pihan ja asuinrakennuksen aseman säilyminen Pispalanharjun sekä puiston maisemassa.</p>

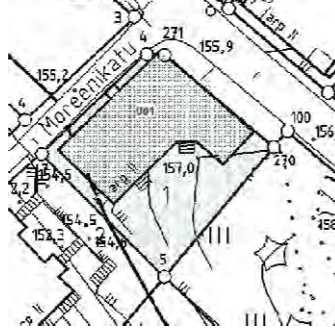
<p>Rakennushistoriallinen arvo – Rakennusperinteinen Pihan kaksikerroksinen puurakenteinen pienkerrostalotyyppinen asuinrakennus on vuodelta 1929. Rakennus on peruskorjattu erittäin voimakkaasti 1970-luvulla, mutta siinä on säilynyt joitain alkuperäisiä piirteitä, kuten kahdesta selkeästä suorakaiteenmuotoisesta osasta muodostuva L-muotoinen rakennusmassa, aumakatto, katon kolmioikkunat, luoteissivun betoninen sisäänkäyntikuisti ja julkisivujen aukotus sekä porraskäytävien sijainti, muoto ja pintamateriaalit. Pienen pihan pinnat ja kasvillisuus ovat osin perinteiset.</p> <p>Historiallinen arvo – Sosiaalhistoria Alueella 1900-luvun alkupuolella tyyppillinen asumisen tapa, pieniä asuntoja vuokratalotyyppisessä puutalossa, on säilynyt.</p> <p>Historiallinen arvo – Taloushistoria Asuinrakennuksen kivijalassa on ollut kaksi pientä liiketilaa. Liiketilat hahmottuvat yhä hyvin suoraan kadulle aukeavista sisäänkäynneistä ja kookkaista entisistä näyteikkunoista.</p> <p>Ympäristöarvo – Maisemallisesti keskeinen sijainti Matkailullisesti merkittävän ja vilkkaasti liikennöidyn Pispalanharjun ja Moreenikadun kulmauksessa sekä Pyykkimettänpuiston laidassa sijaitsevalla tontilla ja kookkaalla asuinrakennuksella on suuri maisemallinen merkitys lähiympäristössään sekä laajemminkin harjun eteläpuolen maisemassa. Piha ja asuinrakennus ovat oleellinen osa näköalapaikkana suositusta Pyykkimettän puistosta avautuvaa perinteistä pispalalaisia maisemaa.</p> <p>Arvoalue Kohde sijaitsee Pispalanharjun varren arvoalueella (2008/A3).</p>	<p>Asuinrakennuksen, pihan pintojen ja kasvillisuuden muodostaman 1900-luvun alkupuolelle ominaisen pihapiirin säilyminen.</p> <p>Asuinrakennuksen julkisivujen aukotuksen, kattomuodon, runkomuodon ja rakennusajankohdalle ominaisten tai niitä vastaavien julkisivumateriaalien ja muotojen säilyminen.</p> <p>Useiden asuntojen tai vaikutelman useista asunnoista säilyminen asuinrakennuksessa.</p> <p>Maisemallisesti merkittävän kookkaan tiilimuuratun keskuslämmityspiipun säilyminen asuinrakennuksessa.</p> <p>Asuinrakennuksen entisten liiketilojen säilyminen hahmotettavissa (näyteikkunat, sisäänkäynnit).</p> <p>Pihan ja kookkaan asuinrakennuksen aseman säilyminen katujen, puiston sekä harjun etelärinteen kaukomaisemassa.</p> <p>Lisäksi: Asuinrakennuksen rakentamisajankohdalle tyyppillisten julkisivumateriaalien palauttaminen on suositeltavaa.</p>

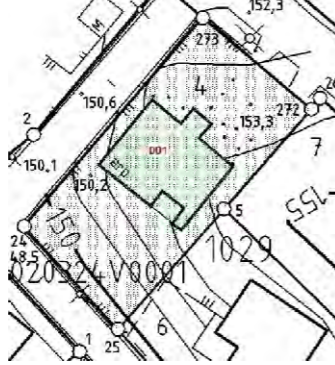
<p>Rakennushistoriallinen arvo – Rakennusperinteinen Tontin yksittäispientalotyyppinen asuinrakennus on rakennettu kahdessa vaiheessa. Ensin on rakennettu huoneen ja keittiön hirsimökki, jota on 1920-luvun lopulla laajennettu rankorakenteisena. Alkuperäinen rakennus ei enää hahmotu, mutta 1920-luvun laajennuksen jälkeinen noppamainen perusmuoto ja melko jyrkkä satulakatto ovat säilyneet. Pihan pinnat ja kasvillisuus ovat pääosin perinteiset.</p> <p>Ympäristöarvo – Maisemallisesti keskeinen sijainti Matkailullisesti merkittävän ja vilkkaasti liikennöidyn Pispalanharjun ja siitä erkanevan Provastinkadun kulmauksessa sijaitsevalla tontilla ja sen asuinrakennuksella on kohdalainen merkitys katumaisemissa.</p>	<p>Asuinrakennuksen, pihan pintojen ja kasvillisuuden muodostaman 1900-luvun alkupuolelle ominaisen pihapiirin säilyminen.</p> <p>Asuinrakennuksen julkisivujen aukotuksen, kattomuodon, runkomuodon ja rakennusajankohdalle ominaisten tai niitä vastaavien julkisivumateriaalien ja muotojen säilyminen.</p> <p>Rinnepihan tasoerojen säilyminen.</p> <p>Provastinkadun katumaisemalle ominaisen tontin lounaisosan tukimuurin säilyminen.</p> <p>Pihan ja asuinrakennuksen aseman säilyminen katumaisemissa.</p>

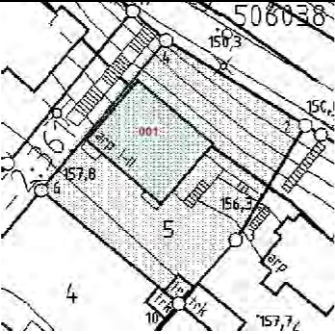
<p>Rakennushistoriallinen arvo – Rakennusperinteinen Pihapiirin yksittäispientalotyyppinen asuinrakennus on todennäköisesti peräisin 1920-luvulta. Talo on peruskorjattu voimakkaasti, mutta siinä on säilynyt 1900-luvun alun vuosikymmenten rakentamiselle tyypilliset loiva avoräystäinen satulakatto ja selkeä suorakaide runkomuoto. Rinnepihan pinnat ja kasvillisuus ovat pääosin perinteiset.</p> <p>Historiallinen arvo – Sosiaalhistoria Alueella 1900-luvun alkupuolella tyypillinen asumisen ja elämisen tapa, pieniä asuntoja puutalossa, aputiloja piharakennuksessa on säilynyt hahmotettavissa.</p> <p>Ympäristöarvo – Maisemallisesti keskeinen sijainti Pispalanportaiden ja Rinnekadun kulmauksessa sijaitsevalla rinnetontilla ja asuinrakennuksella on kohtalainen merkitys katumaisemissa. Asuinrakennus näkyy myös alueen pääliikenneväylälle, Pispalan valtatielle.</p>	<p>Asuinrakennuksen, pihan pintojen ja kasvillisuuden muodostaman 1900-luvun alkupuolelle ominaisen pihapiirin säilyminen.</p> <p>Asuinrakennuksen kattomuodon, runkomuodon ja rakennusajankohdalle ominaisten tai niitä vastaavien julkisivumateriaalien ja muotojen säilyminen.</p> <p>Useiden asuntojen tai vaikutelman useista asunnoista säilyminen asuinrakennuksessa (useat sisäänkäynnit).</p> <p>Rinnerakentamisesta johtuvan korkean asutun kivijalan säilyminen asuinrakennuksessa.</p> <p>Rinnepihan tasoerojen säilyminen.</p> <p>Tontin ja asuinrakennuksen aseman säilyminen katumaisemissa.</p>

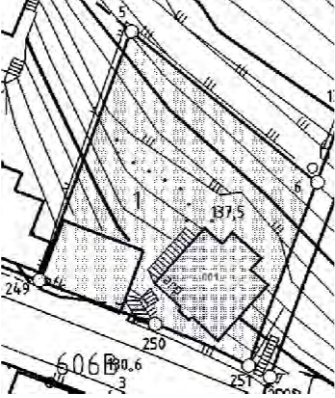
<p>Rakennushistoriallinen arvo – Rakennusperinteinen Pihan yksittäispientalotyyppinen asuinrakennus on todennäköisesti peräisin 1920-luvulta. Talo on voimakkaasti peruskorjattu ja asunnot yhdistetty, mutta siinä on säilynyt 1920-luvun rakentamiselle tyypillisiä piirteitä, kuten selkeä noppamainen runko, melko jyrkkä satulakatto, päätyihin taituvat räystäät ja symmetrinen julkisivujen aukotus. Rinnepihan pinnat, rakenteet ja kasvillisuus ovat osin perinteiset.</p> <p>Ympäristöarvo – Maisemallisesti keskeinen sijainti Pispankadun varressa sijaitsevalla jyrkällä rinnetontilla ja sen asuinrakennuksella on suurehko merkitys katunäkymässä ja vähäinen merkitys etelärinteen kaukomaisemassa.</p>	<p>Asuinrakennuksen, pihan pintojen, rakenteiden ja kasvillisuuden muodostaman 1900-luvun alkupuolelle ominaisen pihapiirin säilyminen.</p> <p>Asuinrakennuksen julkisivujen aukotuksen, kattomuodon, runkomuodon ja rakennusajankohdalle ominaisten tai niitä vastaavien julkisivumateriaalien ja muotojen säilyminen.</p> <p>Rinnerakentamisesta johtuvan korkean asutun kivijalan säilyminen asuinrakennuksessa.</p> <p>Rinnepihan tasoerojen säilyminen.</p> <p>Pispankadun katumaisemassa merkittävän tontin etelärajan tukimuurin säilyminen.</p> <p>Tontin ja asuinrakennuksen aseman säilyminen katu- ja kaukomaisemassa.</p>

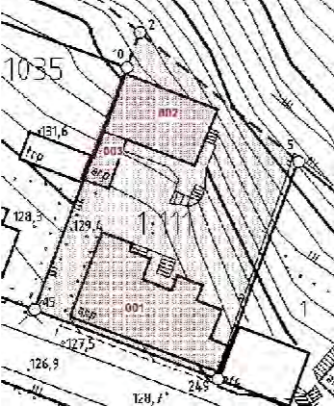
<p>Rakennushistoriallinen arvo – Rakennusperinteinen Tiiviin pihapiirin muodostavat 1910-luvulla rakennettu ja 1926 laajennettu kaupunkipuutalotyyppinen asuinrakennus 001, 1939 rakennettu yksittäispientalotyyppinen asuinrakennus 002 ja betoninen tyyppillinen pispalalainen 1930-luvun piharakennus 003. Rakennukset ovat säilyttäneet erinomaisesti rakennus- tai laajennusaikansa tai niitä vastaavat muodot, tyylipiirteet ja rakennusmateriaalit. Säilyneitä piirteitä ovat mm. rakennusten runkomuodot, kattomuodot, julkisivujen aukotus, listoitus ja laudoitustapa. Perinteisen ilmeensä säilyttänyt pihapiiri rakennuksineen muodostaa tiiviin ja kerkosellisen pihakokonaisuuden.</p> <p>Rakennushistoriallinen arvo – Rakennustekninen Erittäin jyrkkään rinteeseen sovitettu asuinrakennus 002 edustaa erinomaisesti pispalalaista haastavaa rinnerakentamista.</p> <p>Historiallinen arvo – Sosiaalhistoria Alueella 1900-luvun alkupuolella tyyppillinen asumisen ja elämisen tapa, pieniä asuntoja puutaloissa, aputiloja piharakennuksessa on säilynyt. Vaiheittain rakennettu pihapiiri ja erityisesti asuinrakennus 001 edustavat esikaupunkimaista tapaa rakentaa lisätilaa varallisuuden tai tilantarpeen kasvaessa.</p> <p>Ympäristöarvo – Maisemallisesti keskeinen sijainti Pispankadun varressa sijaitsevalla jyrkällä rinnetontilla ja sen asuinrakennuksilla, erityisesti katulinjaan sijoitetulla asuinrakennuksella 001, on suuri merkitys katunäkymässä ja laajemminkin harjun etelärinteen maisemassa. Vierekkäiset kiinteistöt Pispankatu 4 ja 6 samankaltaisine asuinrakennuksineen muodostavat kaupunkikuvallisesti merkittävän, yhteen liittyvän parin.</p>	<p>Pihapiirin ja rakennusten tai muun kohteen arvojen säilymistä kannalta tärkeää on:</p> <p>Kahden asuinrakennuksen ja piharakennuksen pihan, pihan pintojen, rakenteiden ja kasvillisuuden muodostaman 1900-luvun alkupuolelle ominaisen tiiviin ja eheän pihapiirin säilyminen.</p> <p>Rakennusten julkisivujen aukotuksen, kattomuodon, runkomuodon ja rakennusajankohdalle ominaisten tai niitä vastaavien julkisivumateriaalien ja muotojen säilyminen.</p> <p>Useiden asuntojen tai vaikutelman useista asunnoista säilyminen asuinrakennuksissa (kuistit, useat sisäänkäynnit).</p> <p>Rinnerakentamisesta johtuvan erittäin korkean asutun kivijalan säilyminen asuinrakennuksessa 002.</p> <p>Rinnepihan tasoerojen ja kivi- ja betonirakenteiden säilyminen.</p> <p>Pispankadun katumaisemassa merkittävän tontin etelärajan kivijalan ja tukimuurin säilyminen.</p> <p>Vierekkäisten kiinteistöjen samankaltaisten asuinrakennusten muodostaman kaupunki-kuvallisesti merkittävän rakennusparin säilyminen.</p> <p>Tontin ja asuinrakennusten aseman säilyminen katu- ja kaukomaisemassa.</p>

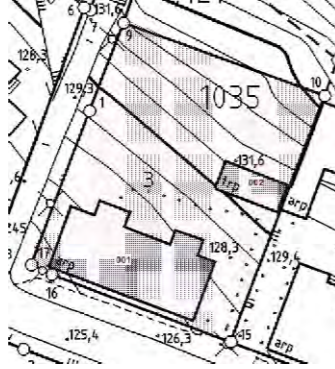
<p>Rakennushistoriallinen arvo – Rakennusperinteinen Pihapiirin muodostavat 1920-luvulla kahdessa vaiheessa rakennettu kaupunkipuutalotyyppinen asuinrakennus ja tyypillinen pispalalainen betoninen ilmeisesti 1930-luvun piharakennus. Asuinrakennus on peruskorjauksesta ja pienistä muutoksista huolimatta säilyttänyt hyvin 1920-luvun rakentamiselle tyypillisiä piirteitä sekä joitain rakennusajan materiaaleja, kuten selkeä suorakaide runko, satulakatto, päätyihin taittavat räystäät, yläosastaan jaetut T-malliset ikkunat, symmetrinen julkisivujen aukotus ja symmetriset pihasivun kuistit. Piharakennus on pääosin alkuperäisessä asussaan. Rinnepihan pinnat, rakenteet ja kasvillisuus ovat perinteiset.</p> <p>Historiallinen arvo – Sosiaalhistoria Alueella 1900-luvun alkupuolella tyypillinen asumisen ja elämisen tapa, pieniä asuntoja puutalossa, aputiloja piharakennuksessa on säilynyt nähtävissä.</p> <p>Ympäristöarvo – Maisemallisesti keskeinen sijainti Pispankadun ja Torpankadun kulmauksessa sijaitsevalla rinnetontilla ja erityisesti aivan katulinjaan sijoitetulla asuinrakennuksella on suurehko merkitys katunäkymässä. Vierekkäiset kiinteistöt Pispankatu 4 ja 6 samankaltaisine asuinrakennuksineen muodostavat kaupunkikuvallisesti merkittävän, yhteen liittyvän parin.</p>	<p>Asuin- ja piharakennuksen, pihan pintojen, rakenteiden ja kasvillisuuden muodostaman 1900-luvun alkupuolelle ominaisen eheän pihapiirin säilyminen.</p> <p>Asuinrakennus – piharakennus rakennusparin säilyminen.</p> <p>Rakennusten julkisivujen aukotuksen, kattomuodon, runkomuodon ja rakennusajankohdalle ominaisten tai niitä vastaavien julkisivumateriaalien ja muotojen säilyminen.</p> <p>Useiden asuntojen tai vaikutelman useista asunnoista säilyminen asuinrakennuksessa (kuistit, useat sisäänkäynnit).</p> <p>Rinnepihan tasoerojen ja kivi- ja betonirakenteiden säilyminen.</p> <p>Tontin luonnontilaisen pohjoisosan iäkäiden kilpikaarnaisten mäntyjen säilyminen.</p> <p>Pispankadun katumaisemassa merkittävän asuinrakennuksen korkean kivijalan säilyminen.</p> <p>Tontin ja asuinrakennuksen aseman säilyminen katumaisemissa.</p>

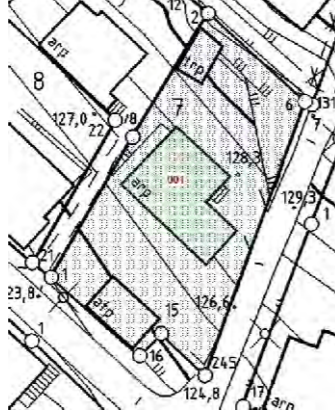
<p>Rakennushistoriallinen arvo – Rakennusperinteinen Pihan yksittäispientalotyyppinen asuinrakennus on mahdollisesti peräisin vuodelta 1914. Se on laajennettu 1930-luvulla ja peruskorjattu voimakkaasti. Muutoksista johdun rakennuksessa on säilynyt nähtävissä ainoastaan perusmuodot: kapea runko ja loivahko avoräystäinen satulakatto. Rinnepihan pinnat, rakenteet ja kasvillisuus ovat osin perinteiset.</p> <p>Historiallinen arvo – Sosiaalhistoria Alueella 1900-luvun alkupuolella tyypillinen asumisen ja elämisen tapa, asunto puutalossa, aputiloja piharakennuksessa on säilynyt hahmotettavissa.</p> <p>Ympäristöarvo – Maisemallisesti keskeinen sijainti Pispankadun ja Torpankadun kulmauksessa sijaitsevalla rinnetontilla ja sen asuinrakennuksella on melko vähäinen merkitys katunäkymässä.</p>	<p>Asuinrakennuksen, pihan pintojen ja kasvillisuuden muodostaman 1900-luvun alkupuolelle ominaisen pihapiirin säilyminen.</p> <p>Asuinrakennuksen kattomuodon, runkomuodon ja rakennusajankohdalle ominaisten tai niitä vastaavien julkisivumateriaalien ja muotojen säilyminen.</p> <p>Rinnepihan tasoerojen säilyminen.</p> <p>Tontin ja asuinrakennuksen aseman säilyminen katumaisemissa.</p> <p>Lisäksi: Asuinrakennuksen rakentamisajankohdalle tyypillisten julkisivumateriaalien palauttaminen on suositeltavaa.</p>

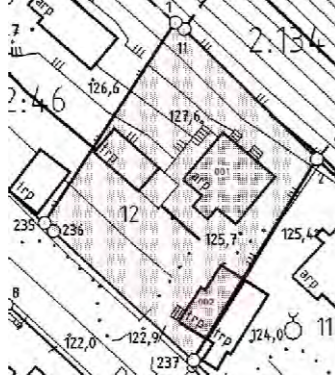
<p>Rakennushistoriallinen arvo – Rakennusperinteinen Pihapiirin muodostavat yksittäispientalotyyppinen, 1909 rakennettu, 1936 laajennettu asuinrakennus ja persoonallinen puurakenteinen naapurin piharakennusta vasten 1926 rakennettu piharakennus. Rakennukset ovat säilyttäneet hyvin 1920-30-luvun rakentamiselle tyypilliset tai niitä vastaavat muodot ja rakennusmateriaalit. Säilyneitä piirteitä ovat mm. rakennusten runkomuodot, kattomuodot, julkisivujen aukotus, listoitus ja laudoitustapa sekä fortuska- ja risti-ikkunat. Rinnepihan pinnat, rakenteet, jäsentely ja kasvillisuus ovat pääosin perinteiset.</p> <p>Historiallinen arvo – Sosiaalhistoria Alueella 1900-luvun alkupuolella tyypillinen asumisen ja elämisen tapa, pieniä asuntoja puutalossa, aputiloja piharakennuksessa on säilynyt nähtävissä. Vaiheittain rakennettu asuinrakennus edustaa esikaupunkimaista tapaa rakentaa lisätalaa varallisuuden tai tilantarpeen kasvaessa.</p> <p>Ympäristöarvo – Maisemallisesti keskeinen sijainti Pispankadun varressa sijaitsevalla melko avoimella rinnetontilla ja sen rakennuksilla on suurehko merkitys katunäkymässä.</p>	<p>Pihapiirin ja rakennusten tai muun kohteen arvojen säilymisen kannalta tärkeää on:</p> <p>Asuin- ja piharakennuksen, pihan pintojen, jäsentelyn, rakenteiden ja kasvillisuuden muodostaman 1900-luvun alkupuolelle ominaisen pihapiirin säilyminen.</p> <p>Asuinrakennus – piharakennus rakennusparin säilyminen.</p> <p>Rakennusten julkisivujen aukotuksen, kattomuodon, runkomuodon ja rakennusajankohdalle ominaisten tai niitä vastaavien julkisivumateriaalien ja muotojen säilyminen.</p> <p>Useiden asuntojen tai vaikutelman useista asunnoista säilyminen asuinrakennuksessa (sisäänkäynnit).</p> <p>Rinnerakentamisesta johtuvien korkeiden kivijalkojen säilyminen asuin- ja piharakennuksessa.</p> <p>Rinnepihan tasoerojen ja kivi- ja betoni-rakenteiden säilyminen.</p> <p>Pispankadun katumaisemassa merkittävän tontin etelärajan tukimuurin säilyminen.</p> <p>Tontin ja sen rakennusten aseman säilyminen katumaisemassa.</p>

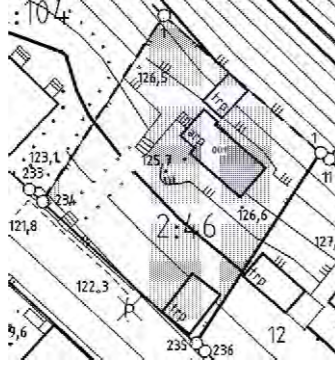
<p>Rakennushistoriallinen arvo – Rakennusperinteinen Avaran tontin asuinrakennus, tyypiltään pikkutalo, on rakennettu 1908. Sitä on laajennettu kuistimaisella osalla länsipäädystä 1946. Muutoksista huolimatta rakennuksessa on säilynyt 1900-luvun alun rakentamiselle tyypillisiä piirteitä, kuten kapea suorakaide runko, loiva avoräystäinen satulakatto sekä julkisivujen listoitus- ja laudoitustapa. Rinnepihan pinnat, rakenteet ja kasvillisuus ovat pääosin perinteiset.</p> <p>Historiallinen arvo – Sosiaalhistoria Alueella 1900-luvun alkupuolella tyypillinen asumisen ja elämisen tapa, perheen asunto puutalossa, aputiloja piharakennuksessa on säilynyt nähtävissä.</p> <p>Ympäristöarvo – Maisemallisesti keskeinen sijainti Pispankadun varressa sijaitsevalla avoimella rinnetontilla ja etäällä katulinjasta sijaitsevalla asuinrakennuksella on kohtalainen merkitys katunäkymässä.</p>	<p>Asuinrakennuksen, pihan pintojen, rakenteiden ja kasvillisuuden muodostaman 1900-luvun alkupuolelle ominaisen pihapiirin säilyminen.</p> <p>Asuinrakennuksen kattomuodon, runkomuodon ja rakennusajankohdalle ominaisten tai niitä vastaavien julkisivumateriaalien ja muotojen säilyminen.</p> <p>Asuinrakennuksen harvinaistuneen rakennustyyppin, pikkutalo, säilyminen.</p> <p>Rinnepihan tasoerojen säilyminen.</p> <p>Pispankadun katumaisemassa merkittävän tontin etelärajan tukimuurin säilyminen.</p> <p>Tontin ja asuinrakennuksen aseman säilyminen katumaisemassa.</p>
