Ylä-Pispala

PISPALA I

Asemakaavoituksen I-vaiheessa kaavoitettavien alueiden rakennetun kulttuuriympäristön inventointi 2008

Täydentävä liiteaineisto 2012

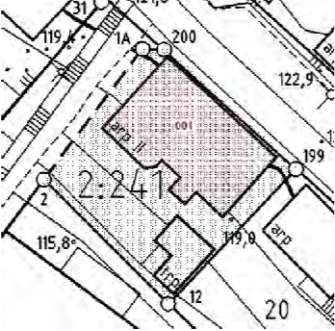
<p>Rakennushistoriallinen arvo – Arkkitehtoninen Pihan 1928 rakennettu asuinrakennus on rakennustyyppiltään puurakenteinen pienkerrostalo. Siinä on säilynyt erinomaisesti 1920-luvulle tyypilliset tai niitä vastaavat rakennusmateriaalit ja ajan puuklassismin tyylipiirteet, kuten selkeä suorakaide runkomuoto, aumakatto, katon lunetti-ikkunat, symmetrinen julkisivujen aukotus, ristiikkunat, listoitus- ja laudoitustapa, ja pilasterien kannattamat kolmiopäättyiset sisäänkäynnit ulko-ovineen. Myös porraskäytävien sijainti ja pintamateriaalit sekä Pispalassa ainutlaatuiset porraskäytävien seinämaalaukset ovat säilyneet.</p> <p>Historiallinen arvo – Sosiaalhistoria Alueella 1900-luvun alkupuolella tyypillinen asumisen ja elämisen tapa, pieniä asuntoja vuokratalotyyppisessä puutalossa, aputiloja piharakennuksessa on säilynyt.</p> <p>Historiallinen arvo – Taloushistoria Asuinrakennuksen kivijalassa on toiminut leipomo ja pohjakerroksessa Valion maitokauppa. Katutasen liiketilan sijainti hahmotuu yhä kookkaasta entisestä näyteikkunasta.</p> <p>Ympäristöarvo – Maisemallisesti keskeinen sijainti Pispankadun ja Pispalanportaiden kulmauksessa sijaitsevalla avoimella rinnetontilla ja erityisesti aivan katulinjaan sijoitetulla kookkaalla asuinrakennuksella on suuri merkitys katunäkymissä ja laajemminkin harjun etelärinteen maisemassa. Asuinrakennus on oleellinen osa Pispalanportailta etelään avautuvaa maisemaa.</p> <p>Arvoalue Kohde sijaitsee Pispankadun varren arvoalueella (2008/A2). Asuinrakennus on oleellinen osa Pispankadun 1920-luvun lopun vuokratalojen muodostamaa tiivistä kaupunkimaista katunäkymää.</p>	<p>Pihapiirin ja rakennusten tai muun kohteen arvojen säilymistä kannalta tärkeää on:</p> <p>Asuinrakennuksen, pihan pintojen, rakenteiden ja kasvillisuuden muodostaman 1900-luvun alkupuolelle ominaisen pihapiirin säilyminen.</p> <p>Asuinrakennuksen julkisivujen aukotuksen, kattomuodon, runkomuodon ja rakennusajankohdalle ominaisten tai niitä vastaavien julkisivumateriaalien, muotojen ja tyylipiirteiden säilyminen.</p> <p>Useiden asuntojen tai vaikutelman useista asunnoista säilyminen asuinrakennuksessa (useat sisäänkäynnit).</p> <p>Asuinrakennuksen entisen liiketilan säilyminen hahmotettavissa (näyteikkuna).</p> <p>Asuinrakennuksen porraskäytävien sijainnin, pintamateriaalien ja seinämaalauksen säilyminen.</p> <p>Rinnerakentamisesta johtuvan asuinrakennuksen korkean asutun kivijalan säilyminen.</p> <p>Rinnepihan tasoerojen ja kivi- ja betonirakenteiden säilyminen.</p> <p>Tontin ja erityisesti asuinrakennuksen aseman säilyminen katu- ja kaukomaisemissa.</p>

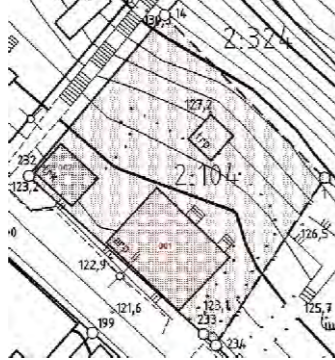
<p>Rakennushistoriallinen arvo – Rakennusperinteinen Pihapiirin muodostavat 1925-26 rakennettu, kookas asuinrakennus, joka on rakennustyyppiltään puurakenteinen pienkerrostalo sekä betoninen todennäköisesti 1920-luvulla rakennettu piharakennus. Piharakennus on säilyttänyt hyvin ajan rakentamiselle tyypilliset tai niitä vastaavat piirteet ja rakennusmateriaalit, kuten selkeä suorakaide runkomuoto, loivahko aumakatto, rapatut seinät. Rinnepihan pinnat, rakenteet, jäsentely ja kasvillisuus ovat perinteiset.</p> <p>Rakennushistoriallinen arvo – Arkkitehtoninen Asuinrakennuksessa on säilynyt 1920-luvun puuklassismin tyylipiirteitä, kuten selkeä suorakaide runkomuoto, mansardikatto, julkisivujen listoitus- ja laudoitustapa, symmetrinen aukotus, 6-ruutuiset risti-ikkunat, ullakon lunetti-ikkunat ja pilarien kannattama kolmiopäätyinen sisäänkäynti.</p> <p>Historiallinen arvo – Sosiaalhistoria Alueella 1900-luvun alkupuolella tyypillinen asumisen ja elämisen tapa, pieniä asunto- ja vuokratalotyyppisessä puutalossa, aputiloja piharakennuksissa on säilynyt.</p> <p>Historiallinen arvo – Taloushistoria Asuinrakennuksen kivijalassa on toiminut kukkakauppa ja betonisessa, nykyisin sähkömuuntajana toimivassa piharakennuksessa pyykkitupa ja lihakauppa.</p> <p>Ympäristöarvo – Maisemallisesti keskeinen sijainti Pispankadun ja Pispalanportaiden kulmauksessa sijaitsevalla avoimella rinnetontilla ja katulinjan tuntumaan sijoitetuilla rakennuksilla on suuri merkitys katunäkymässä ja asuinrakennuksella laajemminkin harjun etelärinteen maisemassa. Rakennukset ovat oleellinen osa Pispalanportailta etelään avautuvaa maisemaa.</p> <p>Arvoalue Kohde sijaitsee Pispankadun varren arvoalueella (2008/A2). Asuinrakennus on oleellinen osa Pispankadun 1920-luvun lopun vuokratalojen muodostamaa tiivistä kaupunkimaista katunäkymää.</p>	<p>Pihapiirin ja rakennusten tai muun kohteen arvojen säilymistä kannalta tärkeää on:</p> <p>Asuin- ja piharakennuksen, pihan pintojen, jäsentelyn, rakenteiden ja kasvillisuuden muodostaman 1900-luvun alkupuolelle ominaisen pihapiirin säilyminen.</p> <p>Asuinrakennus – piharakennus rakennusparin säilyminen.</p> <p>Rakennusten julkisivujen aukotuksen, kattomuodon, runkomuodon ja rakennusajankohdalle ominaisten tai niitä vastaavien julkisivumateriaalien, muotojen ja tyylipiirteiden säilyminen.</p> <p>Useiden asuntojen tai vaikutelman useista asunnoista säilyminen asuinrakennuksessa (useat sisäänkäynnit).</p> <p>Rinnerakentamisesta johtuvan asuinrakennuksen korkean asutun kivijalan säilyminen.</p> <p>Rinnepihan tasoerojen ja kivi- ja betonirakenteiden säilyminen.</p> <p>Pispankadun katumaisemassa merkittävän tontin lounaisrajan tukimuurin säilyminen.</p> <p>Tontin ja sen rakennusten aseman säilyminen katu- ja kaukomaisemissa.</p>

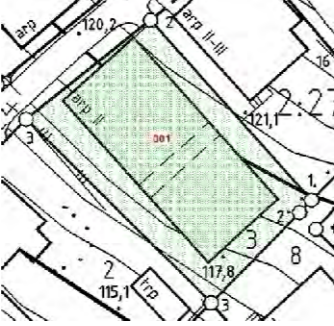
<p>Rakennushistoriallinen arvo – Rakennusperinteinen Pihan kahdessa vaiheessa 1920-30-luvuilla rakennettu kookas osin puu- ja osin betonirunkoinen asuinrakennus on rakennustyyppiltään pienkerrostalo. Voimakkaasti peruskorjatussa rakennuksessa on säilynyt rakennusajalle tyypillinen selkeä suorakaide runkomuoto, satulakatto sekä ullakon 9-ruutuiset ikkunat.</p> <p>Historiallinen arvo – Sosiaalhistoria Alueella 1900-luvun alkupuolella tyypillinen asumisen tapa, pieniä asuntoja vuokratalotyypisessä puutalossa, on säilynyt.</p> <p>Ympäristöarvo – Maisemallisesti keskeinen sijainti Varronkadun varressa sijaitsevalla kookkaalla asuinrakennuksella on kohtalainen merkitys katunäkymässä ja laajemminkin harjun etelärinteen maisemassa.</p> <p>Arvoalue Kohde sijaitsee Pispankadun varren arvoalueella (2008/A2).</p>	<p>Asuinrakennuksen kattomuodon, runkomuodon ja rakennusajankohdalle ominaisten tai niitä vastaavien julkisivumateriaalien ja muotojen säilyminen.</p> <p>Useiden asuntojen tai vaikutelman useista asunnoista säilyminen asuinrakennuksessa (useat sisäänkäynnit).</p> <p>Rinnerakentamisesta johtuvan asuinrakennuksen korkean asutun kivijalan säilyminen.</p> <p>Asuinrakennuksen aseman säilyminen katu- ja kaukomaisemissa.</p> <p>Lisäksi: Asuinrakennuksen rakentamisajankohdalle tyypillisten julkisivumateriaalien palauttaminen on suositeltavaa.</p>

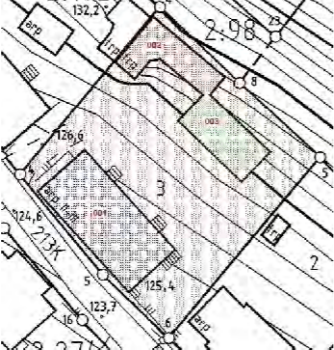
<p>Rakennushistoriallinen arvo – Rakennusperinteinen Pihapiirin muodostavat 1928 rakennettu kookas puurakenteinen pienkerrostalo, puurakenteinen 1920-luvun piharakennus ja 1960-luvun autotalli. Asuinrakennuksessa on säilynyt peruskorjauksesta huolimatta 1920-luvun puuklassismin tyyli- ja muotoilun selkeä suorakaide runkomuoto, satulakatto, päätyihin taituvat räystäät, julkisivujen symmetrinen aukotus, listoitus- ja laudoitustapa, risti-ikkunat (uusitut) sekä kolmiopäätiset pilasterein korostetut sisäänkäynnit. Myös porraskäytävien sijainti ja pintamateriaalit ovat säilyneet. Piharakennukset ovat säilyttäneet hyvin aikansa vaatimattomille piharakennuksille tyypillisen muodon ja ilmeen. Rinnepihan pinnat, rakenteet, jäsentely ja kasvillisuus ovat perinteiset.</p> <p>Historiallinen arvo – Sosiaalhistoria Alueella 1900-luvun alkupuolella tyypillinen asumisen ja elämisen tapa, pieniä asuntoja vuokratalotyypisessä puutalossa, aputiloja piharakennuksissa on säilynyt.</p> <p>Historiallinen arvo – Taloushistoria Asuinrakennuksen kivijalassa on ollut liiketila, jossa viimeisenä 1970-luvulla toimi Osuusliike Voiman kauppa. Asunnoiksi muutettu liiketila hahmotuu yhä melko kookkaista entisistä näyteikkunoista ja suoraan kadulle aukeavista sisäänkäynneistä.</p> <p>Ympäristöarvo – Maisemallisesti keskeinen sijainti Pispankadun varressa sijaitsevalla rinnetontilla ja erityisesti katulinjaan sijoitetulla kookkaalla asuinrakennuksella on suuri merkitys katunäkymässä ja laajemminkin harjun etelärinteen maisemassa.</p> <p>Arvoalue Kohde sijaitsee Pispankadun varren arvoalueella (2008/A2). Asuinrakennus on oleellinen osa Pispankadun 1920-luvun lopun vuokratalojen muodostamaa tiivistä kaupunkimaista katunäkymää.</p>	<p>Asuin- ja piharakennusten, pihan pintojen, jäsentelyn, rakenteiden ja kasvillisuuden muodostaman 1900-luvun alkupuolelle ominaisen pihapiirin säilyminen.</p> <p>Asuinrakennus – puurakenteinen piharakennus rakennusparin säilyminen.</p> <p>Rakennusten julkisivujen aukotuksen, kattomuodon, runkomuodon ja rakennusajankohdalle ominaisten tai niitä vastaavien julkisivumateriaalien, muotojen ja tyyli- ja muotoilun säilyminen.</p> <p>Useiden asuntojen tai vaikutelman useista asunnoista säilyminen asuinrakennuksessa (useat sisäänkäynnit).</p> <p>Asuinrakennuksen porraskäytävien sijainnin ja pintamateriaalien säilyminen.</p> <p>Rinnerakentamisesta johtuvan asuinrakennuksen korkean asutun kivijalan säilyminen.</p> <p>Asuinrakennuksen kivijalan entisen liiketilan säilyminen hahmotettavissa (näyteikkunat ja sisäänkäynnit).</p> <p>Rinnepihan tasoerojen ja kivi- ja betonirakenteiden säilyminen.</p> <p>Tontin ja asuinrakennuksen aseman säilyminen katu- ja kaukomaisemissa.</p>

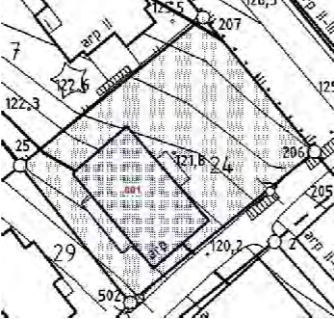
<p>Rakennushistoriallinen arvo – Rakennusperinteinen Pihan 1928 rakennettu asuinrakennus on rakennustyyppiltään puurakenteinen pienkerrostalo. Se on peruskorjauksesta huolimatta säilyttänyt joitain 1920-luvun puuklassismin tyyli- ja muotoiluelementtejä, kuten selkeä suorakaide runkomuoto, aumakatto, katon kolmioikkunat, listoitus- ja laudoitustapa. Rinnepihan pinnat, rakenteet ja kasvillisuus ovat pääosin perinteiset.</p> <p>Historiallinen arvo – Sosiaalhistoria Alueella 1900-luvun alkupuolella tyypillinen asumisen tapa, pieniä asuntoja vuokrattavissa puutalossa, on säilynyt.</p> <p>Ympäristöarvo – Maisemallisesti keskeinen sijainti Pispankadun ja Varronkadun kulmauksessa sijaitsevalla rinnetontilla ja melko kookkaalla asuinrakennuksella on kohtalainen merkitys katunäkymässä sekä harjun etelärinteen maisemassa.</p> <p>Arvoalue Kohde sijaitsee Pispankadun varren arvoalueella (2008/A2).</p>	<p>Pihapiirin ja rakennusten tai muun kohteen arvojen säilymistä kannalta tärkeää on:</p> <p>Asuinrakennuksen, pihan pintojen, rakenteiden ja kasvillisuuden muodostaman 1900-luvun alkupuolelle ominaisen pihapiirin säilyminen.</p> <p>Rakennuksen kattomuodon, runkomuodon ja rakennusajankohdalle ominaisten tai niitä vastaavien julkisivumateriaalien, muotojen ja tyyli- ja muotoiluelementtien säilyminen.</p> <p>Useiden asuntojen tai vaikutelman useista asunnoista säilyminen asuinrakennuksessa (porraskäytävä).</p> <p>Rinnerakentamisesta johtuvan asuinrakennuksen korkean asutun kivijalan säilyminen.</p> <p>Rinnepihan tasoerojen ja kivi- ja betonirakenteiden säilyminen.</p> <p>Tontin ja asuinrakennuksen aseman säilyminen katu- ja kaukomaisemissa.</p>

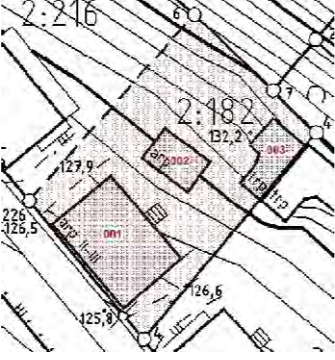
<p>Rakennushistoriallinen arvo – Rakennusperinteinen Pihapiirin muodostavat 1928 rakennettu kookas puurakenteinen pienkerrostalo 001, 1926 rakennettu puurakenteinen pikkutalo 002 ja 1930-luvun puurakenteinen piharakennus 003. Pikkutalo ja piharakennus ovat säilyttäneet muutoksista huolimatta hyvin aikansa rakentamiselle tyypilliset muodot, ilmeen ja rakennusmateriaalit. Rinnepihan pinnat, rakenteet, jäsentely ja kasvillisuus ovat perinteiset.</p> <p>Rakennushistoriallinen arvo – Arkkitehtoninen Asuinrakennuksessa 001 on säilynyt erinomaisesti 1920-luvulle tyypilliset tai niitä vastaavat rakennusmateriaalit ja ajan puuklassismin tyylipiirteet, kuten selkeä suorakaide runkomuoto, satulakatto, päätyihin taittavat räystäät, symmetrinen julkisivujen aukotus, 6- ja 9-ruutuiset risti-ikkunat, listoitus- ja laudoitustapa ja pilasterien kannattama kolmiopäätyinen sisäänkäynti ristikkolasisine ulko-ovineen. Myös porraskäytävän sijainti ja pääosa sen pintamateriaaleista ovat säilyneet.</p> <p>Historiallinen arvo – Sosiaalhistoria Alueella 1900-luvun alkupuolella tyypillinen asumisen ja elämisen tapa, pieniä asuntoja vuokratalotyyppisessä puutalossa, aputiloja piharakennuksessa on säilynyt.</p> <p>Ympäristöarvo – Maisemallisesti keskeinen sijainti Pispankadun varressa sijaitsevalla rinnetontilla ja erityisesti katulinjaan sijoitetulla kookkaalla asuinrakennuksella 001 on suuri merkitys katunäkymässä ja laajemminkin harjun etelärinteen maisemassa.</p> <p>Arvoalue Kohde sijaitsee Pispankadun varren arvoalueella (2008/A2). Asuinrakennus 001 on oleellinen osa Pispankadun 1920-luvun lopun vuokratalojen muodostamaa tiivistä kaupunkimaista katunäkymää.</p>	<p>Asuinrakennuksen, pikkutalon ja piharakennuksen, pihan pintojen, jäsentelyn, rakenteiden ja kasvillisuuden muodostaman 1900-luvun alkupuolelle ominaisen tiiviin ja eheän pihapiirin säilyminen.</p> <p>Tontin kolmen rakennuksen muodostaman ajallisesti yhteenliittyvän rakennusryhmän säilyminen.</p> <p>Rakennusten julkisivujen aukotuksen, kattomuodon, runkomuodon ja rakennusajankohdalle ominaisten tai niitä vastaavien julkisivumateriaalien, muotojen ja tyylipiirteiden säilyminen.</p> <p>Useiden asuntojen tai vaikutelman useista asunnoista säilyminen asuinrakennuksessa 001 (porraskäytävä).</p> <p>Asuinrakennuksen 001 porraskäytävän sijainnin ja pintamateriaalien säilyminen.</p> <p>Rinnerakentamisesta johtuvien rakennusten korkeiden kivijalkojen säilyminen.</p> <p>Asuinrakennuksen 002 harvinaistuneen rakennustyyppin, pikkutalo, säilyminen.</p> <p>Rinnepihan tasoerojen ja kivi- ja betonirakenteiden säilyminen.</p> <p>Tontin ja asuinrakennuksen 001 aseman säilyminen katu- ja kaukomaisemissa.</p>

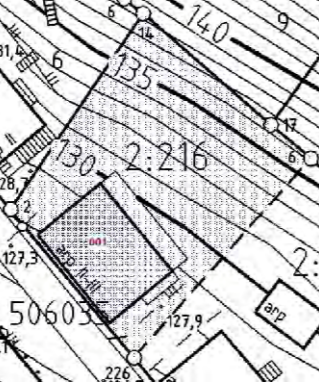
<p>Rakennushistoriallinen arvo – Rakennusperinteinen Pihapiirin asuinrakennus on 1920-luvun lopussa rakennettu kookas puurakenteinen pienkerrostalo. Siinä on muutoksista huolimatta säilynyt joitain ajan rakentamisen ja 1920-luvun puuklassismin tyyli- ja muotoiluelementtejä, kuten selkeä suorakaide runkomuoto, aumakatto, julkisivujen symmetrinen aukotus, risti-ikkunat (uusitut). Rinnepihan pinnat, rakenteet ja kasvillisuus ovat pääosin perinteiset.</p> <p>Historiallinen arvo – Sosiaalhistoria Alueella 1900-luvun alkupuolella tyypillinen asumisen tapa, pieniä asuntoja vuokratalotyypissä puutalossa, on säilynyt.</p> <p>Historiallinen arvo – Taloushistoria Asuinrakennuksen kivijalassa on ollut liiketila, jossa 1940-80-luvuilla toimi Haikosen kauppa. Liiketila hahmottuu yhä kookkaista entisistä näyteikkunoista ja suoraan kadulle aukeavasta sisäänkäynnistä.</p> <p>Ympäristöarvo – Maisemallisesti keskeinen sijainti Pispankadun katulinjaan sijoitetulla kookkaalla asuinrakennuksella on suuri merkitys katunäkymässä ja laajemminkin harjun etelärinteen maisemassa.</p> <p>Arvoalue Kohde sijaitsee Pispankadun varren arvoalueella (2008/A2). Asuinrakennus on oleellinen osa Pispankadun 1920-luvun lopun vuokratalojen muodostamaa tiivistä kaupunkimaista katunäkymää.</p>	<p>Asuinrakennusten, pihan pintojen, rakenteiden ja kasvillisuuden muodostaman 1900-luvun alkupuolelle ominaisen pihapiirin säilyminen.</p> <p>Asuinrakennuksen julkisivujen aukotuksen, kattomuodon, runkomuodon ja rakennusajankohdalle ominaisten tai niitä vastaavien julkisivumateriaalien ja muotojen säilyminen.</p> <p>Useiden asuntojen tai vaikutelman useista asunnoista säilyminen asuinrakennuksessa (useat sisäänkäynnit).</p> <p>Rinnerakentamisesta johtuvan asuinrakennuksen korkean kivijalan säilyminen.</p> <p>Asuinrakennuksen kivijalan entisen liiketilan säilyminen hahmotettavissa (näyteikkunat ja sisäänkäynti).</p> <p>Rinnepihan tasoerojen ja kivi- ja betonirakenteiden säilyminen.</p> <p>Asuinrakennuksen aseman säilyminen katu- ja kaukomaisemissa.</p>

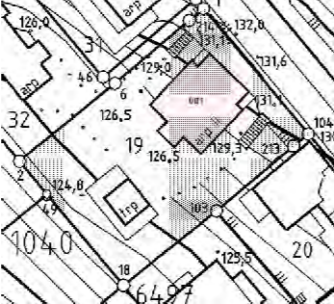
<p>Rakennushistoriallinen arvo – Arkkitehtoninen Pihapiirin todennäköisesti 1925 rakennettu kookas asuinrakennus on rakennustyyppil-tään puurakenteinen pienkerrostalo. Kauniisti peruskorjatussa rakennuksessa on säilynyt ajalle tyypilliset tai niitä vastaavat rakennusmateriaalit ja puuklassismin tyyli-piirteitä, kuten noppamainen runkomuoto, mansardikatto, julkisivujen symmetrinen aukotus, listoitus ja laudoitustapa, risti- ja T-malliset ikkunat, ja pilasterien kannattama kolmiopäätyinen sisäänkäynti. Jyrkän rinnepihan pinnat, jäsentely ja kasvillisuus ovat osin perinteiset.</p> <p>Rakennushistoriallinen arvo – Rakennustekninen Erittäin jyrkkään rinteeseen sijoitettu, kivijalaltaan osin kaksikerroksinen asuinrakennus edustaa erityisen hyvin pispalalaista haastavaa rinnerakentamista.</p> <p>Historiallinen arvo – Sosiaalihistoria Alueella 1900-luvun alkupuolella tyypillinen asumisen ja elämisen tapa, pieniä asunto- ja vuokratalotyyppisessä puutalossa, aputiloja piharakennuksessa, on säilynyt.</p> <p>Ympäristöarvo – Maisemallisesti keskeinen sijainti Pispankadun katulinjaan sijoitetulla kookkaalla asuinrakennuksella on suuri merkitys katunäkymässä ja laajemminkin harjun etelärinteiden maisemassa.</p> <p>Arvoalue Kohde sijaitsee Pispankadun varren arvoalueella (2008/A2). Asuinrakennus on oleellinen osa Pispankadun 1920-luvun lopun vuokratalojen muodostamaa tiivistä kaupunkimaista katunäkymää.</p>	<p>Asuinrakennuksen, pihan pintojen, jäsentelyn ja kasvillisuuden muodostaman 1900-luvun alkupuolelle ominaisen pihapiirin säilyminen.</p> <p>Asuinrakennuksen julkisivujen aukotuksen, kattomuodon, runkomuodon ja rakennusajankohdalle ominaisten tai niitä vastaavien julkisivumateriaalien ja muotojen säilyminen.</p> <p>Useiden asuntojen tai vaikutelman useista asunnoista säilyminen asuinrakennuksessa (useat sisäänkäynnit).</p> <p>Rinnerakentamisesta johtuvan asuinrakennuksen erittäin korkean kivijalan säilyminen.</p> <p>Rinnepihan tasoerojen säilyminen.</p> <p>Asuinrakennuksen aseman säilyminen katu- ja kaukomaisemissa.</p>

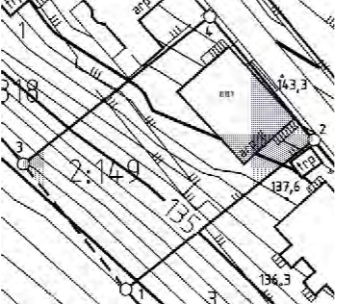
<p>Rakennushistoriallinen arvo – Rakennusperinteinen Pihapiirin 1927 rakennettu kookas asuinrakennus on rakennustyyppiltään puurakenteinen pienkerrostalo. Peruskorjatussa rakennuksessa on säilynyt nähtävissä ajan rakentamiselle tyypillisiä tai niitä vastaavia rakennusmateriaaleja ja puuklassismin piirteitä, kuten selkeä suorakaide runkomuoto, aumakatto, katon pienet kolmioikkunat, julkisivujen symmetrinen aukotus ja kolmiopäätäinen sisäänkäyntikatos. Myös porraskäytävän sijainti ja pääosa sen pintamateriaaleista ovat säilyneet. Jyrkän rinnepihan pinnat, rakenteet ja kasvillisuus ovat osin perinteiset.</p> <p>Historiallinen arvo – Sosiaalhistoria Alueella 1900-luvun alkupuolella tyypillinen asumisen tapa, pieniä asuntoja vuokratalotyypisessä puutalossa, on säilynyt.</p> <p>Ympäristöarvo – Maisemallisesti keskeinen sijainti Pispankadun katulinjaan sijoitetulla kookkaalla asuinrakennuksella 001 on suuri merkitys katunäkymässä ja laajemminkin harjun etelärinteen maisemassa.</p>	<p>Asuinrakennuksen, pihan pintojen, rakenteiden ja kasvillisuuden muodostaman 1900-luvun alkupuolelle ominaisen pihapiirin säilyminen.</p> <p>Asuinrakennuksen julkisivujen aukotuksen, kattomuodon, runkomuodon ja rakennusajankohdalle ominaisten tai niitä vastaavien julkisivumateriaalien ja muotojen säilyminen.</p> <p>Useiden asuntojen tai vaikutelman useista asunnoista säilyminen asuinrakennuksessa (useat sisäänkäynnit, porraskäytävä).</p> <p>Asuinrakennuksen porraskäytävän sijainnin ja pintamateriaalien säilyminen.</p> <p>Rinnerakentamisesta johtuvan asuinrakennuksen korkean kivijalan säilyminen.</p> <p>Rinnepihan tasoerojen säilyminen.</p> <p>Asuinrakennuksen aseman säilyminen katu- ja kaukomaisemissa.</p>

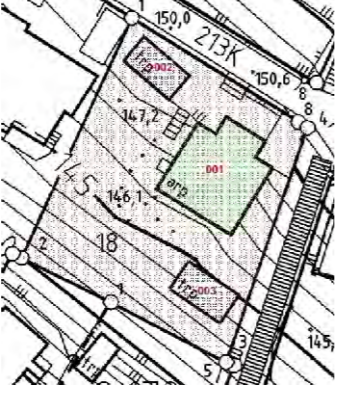
<p>Rakennushistoriallinen arvo – Rakennusperinteinen Pihapiirin muodostavat todennäköisesti 1920-luvun alussa rakennetut yksittäispientalotyypinen asuinrakennus 001 ja pihasauna 003 sekä mahdollisesti 1920-luvulla rakennettu pikkutalo 002. Piharakennus ja pikkutalo ovat säilyttäneet hyvin 1920-30-luvun rakentamiselle tyypilliset tai niitä vastaavat muodot ja rakennusmateriaalit, kuten runkomuodot, kattomuodot, julkisivujen aukotus ja pieniruutuiset ikkunat. Kahdesti peruskorjatussa ja laajennetussa asuinrakennuksessa 001 on säilynyt 1930-luvun taloille tyypillinen noppamainen runkomuoto, jyrkkä satulakatto ja päätyihin taittavat räystäät. Rinnepihan pinnat, rakenteet, jäsentely ja kasvillisuus ovat perinteiset.</p> <p>Historiallinen arvo – Sosiaalhistoria Alueella 1900-luvun alkupuolella tyypillinen asumisen ja elämisen tapa, pieniä asuntoja puutaloissa, aputiloja piharakennuksessa on säilynyt nähtävissä.</p> <p>Ympäristöarvo – Maisemallisesti keskeinen sijainti Provastinkadun ja Pispankadulle vievien portaiden kulmauksessa sijaitsevalla avoimella rinnetontilla ja sen rakennuksilla on suurehko merkitys katunäkymässä. Asuinrakennuksella 001 on jonkin verran merkitystä myös harjun etelärinteen maisemassa.</p>	<p>Asuin- ja piharakennuksen, pikkutalon, pihan pintojen, jäsentelyn, rakenteiden ja kasvillisuuden muodostaman 1900-luvun alkupuolelle ominaisen eheän pihapiirin säilyminen.</p> <p>Tontin kolmen rakennuksen muodostaman ajallisesti yhteenliittyvän rakennusryhmän säilyminen.</p> <p>Rakennusten julkisivujen aukotuksen, kattomuodon, runkomuodon ja rakennusajankohdalle ominaisten tai niitä vastaavien julkisivumateriaalien ja muotojen säilyminen.</p> <p>Useiden asuntojen tai vaikutelman useista asunnoista säilyminen asuinrakennuksessa 001 (sisäänkäynnit).</p> <p>Rinnerakentamisesta johtuvan korkean asutun kivijalan säilyminen asuinrakennuksessa 001.</p> <p>Rinnepihan tasoerojen säilyminen.</p> <p>Tontin ja sen rakennusten aseman säilyminen katu- ja kaukomaisemissa.</p>

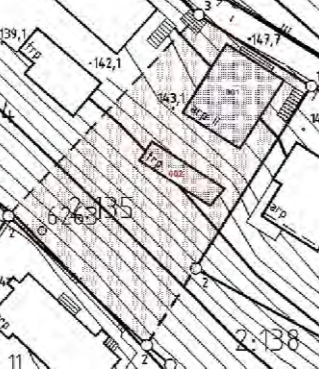
<p>Rakennushistoriallinen arvo – Rakennusperinteinen Pihapiirin 1928 rakennettu asuinrakennus on rakennustyyppiltään puurakenteinen pienkerrostalo. Melko voimakkaasti peruskorjatussa rakennuksessa on säilynyt nähtävissä joitain ajan rakentamiselle tyypillisiä piirteitä, kuten selkeä suorakaide runkomuoto, avoräystäinen mansardikatto, pohjoispäädyn ullakon kolmioikkuna ja sisäänkäynnit. Puurakenteinen 1920-luvun piharakennus on säilyttänyt erinomaisesti aikansa rakentamiselle tyypilliset muodot, ilmeen ja rakennusmateriaalit. Jyrkän rinnepihan pinnat, rakenteet, jäsentely ja kasvillisuus ovat perinteiset.</p> <p>Rakennushistoriallinen arvo – Rakennustekninen Erittäin jyrkkään rinteeseen sijoitetut asuin- ja piharakennus edustavat hyvin pispalaista haastavaa rinnerakentamista.</p> <p>Historiallinen arvo – Sosiaalhistoria Alueella 1900-luvun alkupuolella tyypillinen asumisen ja elämisen tapa, pieniä asuntoja vuokratalotyyppisessä puutalossa, aputiloja piharakennuksessa on säilynyt.</p> <p>Ympäristöarvo – Maisemallisesti keskeinen sijainti Provastinkadun varressa sijaitsevalla rinnetontilla ja erityisesti katulinjaan sijoitetulla kookkaalla asuinrakennuksella on suurehko merkitys katunäkymässä ja laajemminkin harjun etelärinteen maisemassa.</p>	<p>Pihapiirin ja rakennusten tai muun kohteen arvojen säilymistä kannalta tärkeää on:</p> <p>Asuin- ja piharakennuksen, pihan pintojen, jäsentelyn, rakenteiden ja kasvillisuuden muodostaman 1900-luvun alkupuolelle ominaisen eheän pihapiirin säilyminen.</p> <p>Asuinrakennus – piharakennus rakennusparin säilyminen.</p> <p>Rakennusten julkisivujen aukotuksen, kattomuodon, runkomuodon ja rakennusajankohdalle ominaisten tai niitä vastaavien julkisivumateriaalien ja muotojen säilyminen.</p> <p>Useiden asuntojen tai vaikutelman useista asunnoista säilyminen asuinrakennuksessa (sisäänkäynnit).</p> <p>Rinnerakentamisesta johtuvien korkeiden kivijalkojen säilyminen rakennuksissa.</p> <p>Rinnepihan tasoerojen ja kivi- ja betonirakenteiden säilyminen.</p> <p>Tontin ja asuinrakennusten aseman säilyminen katu- ja kaukomaisemissa.</p>

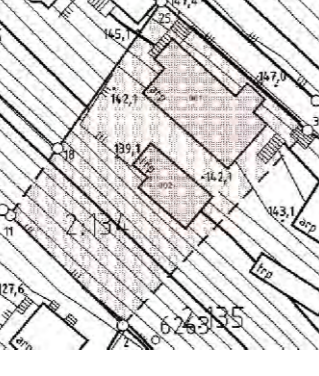
<p>Rakennushistoriallinen arvo – Rakennusperinteinen Pihapiirin 1920-luvulla kahdessa vaiheessa rakennettu asuinrakennus on rakennustyyppiltään huvila. Peruskorjatussa rakennuksessa on säilynyt ajan rakentamiselle tyypillisiä piirteitä, kuten selkeä suorakaide runkomuoto, avoräystäinen satulakatto, julkisivujen aukotus ja 9-ruutuiset ikkunat. Puurakenteinen 1920-luvun piharakennus on säilyttänyt erinomaisesti aikansa rakentamiselle tyypilliset muodot, ilmeen ja rakennusmateriaalit. Jyrkän rinnepihan pinnat, jäsentely ja kasvillisuus ovat perinteiset. Pihassa on runsaasti 1950-luvun betonirakenteita, kuten portaita ja tasanteita.</p> <p>Rakennushistoriallinen arvo – Rakennustekninen Erittäin jyrkkään rinteeseen sijoitetut asuin- ja piharakennus edustavat hyvin pispalaista haastavaa rinnerakentamista.</p> <p>Historiallinen arvo – Sosiaalhistoria Alueella 1900-luvun alkupuolella tyypillinen asumisen ja elämisen tapa, pieniä asuntoja puutalossa, aputiloja piharakennuksessa on säilynyt.</p> <p>Ympäristöarvo – Maisemallisesti keskeinen sijainti Provastinkadun varressa sijaitsevalla rinnetontilla ja erityisesti katulinjaan sijoitetulla kookkaalla asuinrakennuksella on suurehko merkitys katunäkymässä ja laajemminkin harjun etelärinteen maisemassa.</p>	<p>Asuin- ja piharakennuksen, pihan pintojen, jäsentelyn, rakenteiden ja kasvillisuuden muodostaman 1900-luvun alkupuolelle ominaisen eheän pihapiirin säilyminen.</p> <p>Asuinrakennus – piharakennus rakennusparin säilyminen.</p> <p>Rakennusten julkisivujen aukotuksen, kattomuodon, runkomuodon ja rakennusajankohdalle ominaisten tai niitä vastaavien julkisivumateriaalien ja muotojen säilyminen.</p> <p>Useiden asuntojen tai vaikutelman useista asunnoista säilyminen asuinrakennuksessa (sisäänkäynnit).</p> <p>Rinnerakentamisesta johtuvien korkeiden kivijalkojen säilyminen rakennuksissa.</p> <p>Rinnepihan tasoerojen ja kivi- ja betonirakenteiden säilyminen.</p> <p>Tontin ja asuinrakennusten aseman säilyminen katu- ja kaukomaisemissa.</p>

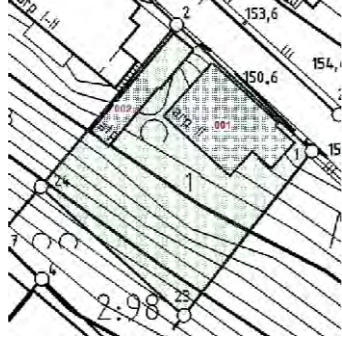
<p>Rakennushistoriallinen arvo – Rakennusperinteinen Pihapiirin 1925-27 rakennettu asuinrakennus on rakennustyyppiltään yksittäispientalo. Voimakkaasti peruskorjatussa rakennuksessa on säilynyt nähtävissä joitain ajan rakentamiselle tyypillisiä piirteitä, kuten selkeä suorakaide runkomuoto, jyrkkä aumakatto, katon lunetti-ikkuna ja luoteispäädyn sisäänkäynti katoksineen. Vaatimaton betoninen tyypillinen pispalalainen 1930-luvun piharakennus on säilyttänyt hyvin aikansa rakentamiselle tyypilliset muodot, ilmeen ja rakennusmateriaalit. Pihassa on säilynyt joitain rinnepihalle tyypillisiä betonirakenteita, kuten portaita.</p> <p>Historiallinen arvo – Sosiaalhistoria Alueella 1900-luvun alkupuolella tyypillinen asumisen ja elämisen tapa, pieniä asuntoja puutalossa, aputiloja piharakennuksessa on säilynyt nähtävissä.</p> <p>Ympäristöarvo – Maisemallisesti keskeinen sijainti Provastinkadun katulinjaan sijoitetulla asuinrakennuksella on kohtalainen merkitys katunäkymässä ja melko vähäinen merkitys harjun etelärinteen maisemassa.</p>	<p>Asuinrakennus – piharakennus rakennusparin säilyminen.</p> <p>Rakennusten julkisivujen aukotuksen, kattomuodon, runkomuodon ja rakennusajankohdalle ominaisten tai niitä vastaavien julkisivumateriaalien ja muotojen säilyminen.</p> <p>Useiden asuntojen tai vaikutelman useista asunnoista säilyminen asuinrakennuksessa (sisäänkäynnit).</p> <p>Rinnerakentamisesta johtuvan korkean asutun kivijalan säilyminen asuinrakennuksessa.</p> <p>Rinnepihan tasoerojen ja betonirakenteiden säilyminen.</p> <p>Asuinrakennuksen aseman säilyminen katu- ja kaukomaisemissa.</p>

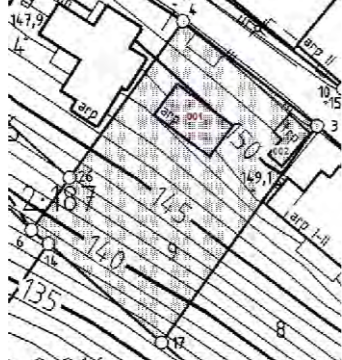
<p>Rakennushistoriallinen arvo – Rakennusperinteinen Pihapiirin asuinrakennus, tyyppiltään pikkutalo, on rakennettu 1925. Peruskorjauksesta huolimatta rakennuksessa on säilynyt 1920-luvun rakentamiselle tyypillisiä piirteitä, kuten kapea suorakaide runko, avoräystäinen satulakatto, julkisivujen aukotus ja ullakon alkuperäiset T-malliset ikkunat. Vaatimaton puurakenteinen 1927 rakennettu piharakennus on säilyttänyt hyvin aikansa rakentamiselle tyypilliset muodot, ilmeen ja rakennusmateriaalit. Pihassa on maakellari. Rinnepihan pinnat, rakenteet ja kasvillisuus ovat osin perinteiset.</p> <p>Historiallinen arvo – Sosiaalhistoria Alueella 1900-luvun alkupuolella tyypillinen asumisen ja elämisen tapa, pieniä asuntoja puutalossa, aputiloja piharakennuksessa on säilynyt nähtävissä.</p>	<p>Asuin- ja piharakennuksen, maakellarin, pihan pintojen, rakenteiden ja kasvillisuuden muodostaman 1900-luvun alkupuolelle ominaisen pihapiirin säilyminen.</p> <p>Asuinrakennus – piharakennus rakennusparin säilyminen.</p> <p>Rakennusten julkisivujen aukotuksen, kattomuodon, runkomuodon ja rakennusajankohdalle ominaisten tai niitä vastaavien julkisivumateriaalien ja muotojen säilyminen.</p> <p>Useiden asuntojen tai vaikutelman useista asunnoista säilyminen asuinrakennuksessa (sisäänkäynnit).</p> <p>Asuinrakennuksen harvinaistuneen rakennustyyppin, pikkutalo, säilyminen.</p> <p>Rinnerakentamisesta johtuvan korkean asutun kivijalan säilyminen asuinrakennuksessa.</p> <p>Rinnepihan tasoerojen ja rakenteiden säilyminen.</p>

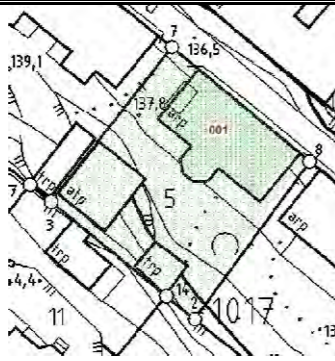
<p>Rakennushistoriallinen arvo – Rakennusperinteinen Pihapiirin kaupunkipuutalotyyppinen asuinrakennus on rakennettu 1900-1919, mutta sitä on korotettu ja peruskorjattu voimakkaasti 1990-luvulla. Säilyneitä 1900-luvun alun piirteitä ovat suorakaide runkomuoto, loiva avoräystäinen satulakatto (uusittu) sekä sisäänkäynti pihan puolelta. Pihassa on säilynyt 1900-luvun alkupuolen tukimuureja sekä pieni osin betoninen piharakennus.</p> <p>Historiallinen arvo – Sosiaalhistoria Alueella 1900-luvun alkupuolella tyypillinen asumisen ja elämisen tapa, asunto puutalossa, aputiloja piharakennuksessa, on säilynyt hahmotettavissa.</p> <p>Ympäristöarvo – Maisemallisesti keskeinen sijainti Rajaportinkadun katulinjaan sijoitetulla asuinrakennuksella on suurehko maisemallinen merkitys katunäkymässä sekä laajemminkin harjun pohjoispuolen maisemassa.</p> <p>Arvoalue Kohde sijaitsee Rajaportinkadun varren arvoalueella (2008/A4). Asuinrakennus on olennainen osa katua reunustavien 1900-luvun alun kaupunkipuutalojen rivistöä.</p>	<p>Asuinrakennuksen kattomuodon, runkomuodon ja rakennusajankohdalle ominaisten tai niitä vastaavien julkisivumateriaalien ja muotojen säilyminen.</p> <p>Asuinrakennuksen 1900-luvun alun vuosikymmenille tyypillisen korkean kivijalan ja sen rakenteen säilyminen nähtävissä (nurkkakivet, välit tiilimuurattu).</p> <p>Rinnepihan tasoerojen ja muurirakenteiden säilyminen.</p> <p>Asuinrakennuksen aseman säilyminen katu- ja kaukomaisemissa.</p>

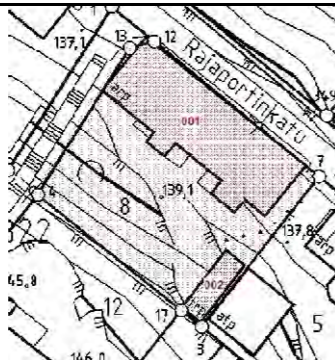
<p>Rakennushistoriallinen arvo – Rakennusperinteinen Pihapiirin kaupunkipuutalotyyppinen asuinrakennus on rakennettu 1900-1919 ja sitä on laajennettu länsipäästä 1920-luvun lopulla. Tyypillinen pispalalainen piharakennus on todennäköisesti 1920-luvulta ja säilyttänyt hyvin ajan piharakennuksille tyypilliset piirteet. Pihassa on säilynyt 1900-luvun alkupuolen maakellari sekä rinnepihan tukirakenteita. Pihan pinnat ja kasvillisuus ovat perinteiset.</p> <p>Rakennushistoriallinen arvo – Arkkitehtoninen Kahdessa vaiheessa rakennetussa asuinrakennuksessa on itäpäädyssä säilynyt 1900-luvun alun ja uusrenessanssin tyylipiirteitä, kuten pitkä suorakaide runko, loiva avoräystäinen satulakatto, pihasisivun lasikuistit, julkisivujen aukotus, listoitus ja laudoitustapa, ullakkokerroksen haukkaikkunat ja peilinauhat. Länsipäädyssä on säilynyt 1920-luvun lopun rakentamisen ja ajan puuklassismin tyylipiirteitä, kuten yksittäispien-taloa muistuttava noppamainen runko, jyrkkä umpiräystäinen satulakatto ja päätyjen pienet kolmioikkunat.</p> <p>Historiallinen arvo – Sosiaalhistoria Alueella 1900-luvun alkupuolella tyypillinen asumisen ja elämisen tapa, pieniä asuntoja puutalossa, aputiloja piharakennuksessa, on säilynyt.</p> <p>Ympäristöarvo – Maisemallisesti keskeinen sijainti Pumppukaivonkadun portaiden ja Rajaportinkadun kulmauksessa sijaitsevalla tontilla ja erityisesti katulinjaan sijoitetulla kookkaalla asuinrakennuksella on suurehko maisemallinen merkitys katunäkymässä sekä laajemminkin harjun pohjoispuolen maisemassa.</p> <p>Arvoalue Kohde sijaitsee Rajaportinkadun varren arvoalueella (2008/A4). Asuinrakennus on olennainen osa katua reunustavien 1900-luvun alun kaupunkipuutalojen rivistöä.</p>	<p>Asuin- ja piharakennuksen, maakellarin, pihan pintojen, rakenteiden ja kasvillisuuden muodostaman 1900-luvun alkupuolelle ominaisen eheän pihapiirin säilyminen.</p> <p>Asuinrakennus – piharakennus rakennusparin säilyminen.</p> <p>Rakennusten julkisivujen aukotuksen, kattomuodon, runkomuodon ja rakennusajankohdalle ominaisten tai niitä vastaavien julkisivumateriaalien, muotojen ja tyylipiirteiden säilyminen.</p> <p>Asuinrakennuksen kahdessa vaiheessa rakennettujen rakennusosien säilyminen hahmotettavissa.</p> <p>Asuinrakennuksen 1900-luvun alun vuosikymmenille tyypillisen korkean kivijalan ja sen kivijalan itäpäädyn rakenteen säilyminen nähtävissä (nurkkakivet, välit tiilimuurattu).</p> <p>Useiden asuntojen tai vaikutelman useista asunnoista säilyminen asuinrakennuksessa (kuistit ja sisäänkäynnit).</p> <p>Rinnepihan tasoerojen ja rakenteiden säilyminen.</p> <p>Pihan ja asuinrakennuksen aseman säilyminen katu- ja kaukomaisemissa.</p>

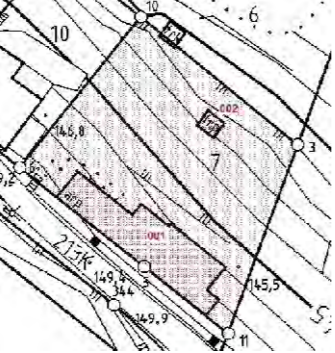
<p>Rakennushistoriallinen arvo – Rakennusperinteinen Pihapiirin kaupunkipuutalotyyppisen asuinrakennuksen ensimmäinen osa on rakennettu 1905 ja sitä on laajennettu kahdesti 1910-20-luvuilla. Rakennuksessa on säilynyt piirteitä 1900-luvun alun vuosikymmeniltä, kuten pitkä suorakaide runkomuoto, loiva avoräystäinen satulakatto, julkisivujen aukotus, listoitus- ja laudoitustapa, T-malliset ikkunat sekä päädyn ja kuistin pieniruutuiset ikkunat. Puurakenteinen pieni piharakennus on todennäköisesti 1930-luvulta ja säilyttänyt hyvin ajan piharakennuksille tyypilliset piirteet. Pihan pinnat, rakenteet ja kasvillisuus ovat perinteiset.</p> <p>Historiallinen arvo – Sosiaalhistoria Alueella 1900-luvun alkupuolella tyypillinen asumisen ja elämisen tapa, asunto puutalossa, aputiloja piharakennuksessa, on säilynyt.</p> <p>Historiallinen arvo – Taloushistoria Asuinrakennuksen pääkerroksessa on toiminut vuosina 1932-73 Urvikon kenkätehdas.</p> <p>Ympäristöarvo – Maisemallisesti keskeinen sijainti Rinnekadun katulinjaan sijoitetulla melko kookkaalla asuinrakennuksella on suurehko maisemallinen merkitys katunäkymässä sekä laajemminkin harjun pohjoispuolen maisemassa.</p>	<p>Asuin- ja piharakennuksen, pihan pintojen, rakenteiden ja kasvillisuuden muodostaman 1900-luvun alkupuolelle ominaisen pihapiirin säilyminen.</p> <p>Asuinrakennus – piharakennus rakennusparin säilyminen.</p> <p>Rakennusten julkisivujen aukotuksen, kattomuodon, runkomuodon ja rakennusajankohdille ominaisten tai niitä vastaavien julkisivumateriaalien ja muotojen säilyminen.</p> <p>Rinnerakentamisesta johtuvan korkean kivijalan säilyminen asuinrakennuksessa.</p> <p>Rinnepihan tasoerojen, kivi- ja betonirakenteiden säilyminen.</p> <p>Asuinrakennuksen aseman säilyminen katu- ja kaukomaisemissa.</p>

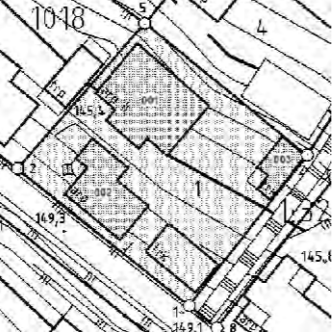
<p>Rakennushistoriallinen arvo – Rakennusperinteinen Pihapiirin muodostavat kaksi yksittäispientalotyyppistä asuinrakennusta ja piharakennus. Asuinrakennus 001 on vuodelta 1929 ja siinä on säilynyt ajan rakentamiselle tyypilliset selkeä suorakaide runko, satulakatto ja päätyihin koteloidut räystäät sekä symmetrinen julkisivujen aukotus. Persoonallinen betoninen rinteeseen sijoitettu piharakennus on todennäköisesti 1930-luvulta ja säilyttänyt hyvin ajan piharakennuksille tyypilliset, vaatimattomat piirteet. Pihan pinnat, rakenteet ja kasvillisuus ovat osin perinteiset.</p> <p>Rakennushistoriallinen arvo – Arkkitehtoninen Asuinrakennus 002 on rakennettu 1900-1909 ja siinä on säilynyt peruskorjauksesta ja pienistä muutoksista huolimatta ajan rakentamisen ja puujugendin tyyli- ja piirteitä, kuten kapea suorakaide runko, avoräystäinen satulakatto, julkisivujen aukotus, listoitus- ja laudoitustapa sekä pieniruutuiset ikkunat.</p> <p>Historiallinen arvo – Sosiaalhistoria Alueella 1900-luvun alkupuolella tyypillinen asumisen ja elämisen tapa, asuntoja puutaloissa, aputiloja piharakennuksessa, on säilynyt.</p> <p>Ympäristöarvo – Maisemallisesti keskeinen sijainti Rinnekadun ja Pumpukkaivonkadun portaiden kulmauksessa sijaitsevalla tontilla rakennuksineen on melko suuri maisemallinen merkitys katunäkymässä.</p>	<p>Kahden asuinrakennuksen ja piharakennuksen, pihan pintojen, rakenteiden ja kasvillisuuden muodostaman 1900-luvun alkupuolelle ominaisen pihapiirin säilyminen.</p> <p>Tontin kolmen 1900-luvun alkupuolen rakennuksen muodostaman yhteenkuuluvan rakennusryhmän säilyminen.</p> <p>Rakennusten julkisivujen aukotuksen, kattomuodon, runkomuodon ja rakennusajankohdille ominaisten tai niitä vastaavien julkisivumateriaalien ja muotojen säilyminen.</p> <p>Asuinrakennuksen 002 puujugendin tyyli- ja piirteiden säilyminen.</p> <p>Rinnerakentamisesta johtuvien korkeiden kivijalkojen säilyminen rakennuksissa.</p> <p>Rinnepihan tasoerojen, kivi- ja betonirakenteiden säilyminen.</p> <p>Tontin ja sen rakennusten aseman säilyminen katumaisemissa.</p>

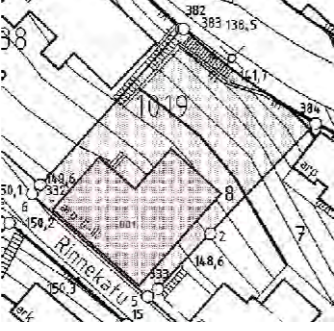
<p>Rakennushistoriallinen arvo – Rakennusperinteinen Pihapiirin 1925 rakennettu asuinrakennus on rakennustyyppiltään puurakenteinen pienkerrostalo. Siinä on säilynyt erinomaisesti ajan rakentamiselle tyypilliset piirteet sekä joitain puutaloklassismin piirteitä, kuten loivahko satulakatto, päätyihin taittavat räystäät, julkisivujen symmetrinen aukotus, listoitus- ja laudoitustapa sekä 6-ruutuiset ristiikkunat ja katon lunetti-ikkunat. Myös porraskäytävien sijainti ja pintamateriaalit ovat säilyneet. Jyrkän rinnepihan pinnat, rakenteet ja kasvillisuus ovat perinteiset.</p> <p>Historiallinen arvo – Sosiaalhistoria Alueella 1900-luvun alkupuolella tyypillinen asumisen tapa, pieniä asuntoja vuokratyötyyppisessä puutalossa, on säilynyt.</p> <p>Ympäristöarvo – Maisemallisesti keskeinen sijainti Rinnekadun ja Mäkikadun välisellä rinnetontilla ja erityisesti kookkaalla Rinnekadun katulinjaan sijoitetulla asuinrakennuksella on suuri merkitys katunäkymässä ja harjun etelärinnetteen maisemassa.</p> <p>Arvoalue Kohde sijaitsee Mäkikadun ja Rinnekadun ympäristön arvoalueella (2008/A5). Asuinrakennus on olennainen osa kapeaa Rinnekatua reunustavien 1900-luvun alun puurakenteisten pienkerrostalojen ja kaupunkipuutalojen rivistöä.</p>	<p>Asuinrakennuksen, pihan pintojen, rakenteiden ja kasvillisuuden muodostaman 1900-luvun alkupuolelle ominaisen pihapiirin säilyminen.</p> <p>Asuinrakennuksen julkisivujen aukotuksen, kattomuodon, runkomuodon ja rakennusajankohdalle ominaisten tai niitä vastaavien julkisivumateriaalien, muotojen ja tyylipiirteiden säilyminen.</p> <p>Porraskäytävien sijaintien ja pintamateriaalien säilyminen.</p> <p>Useiden asuntojen tai vaikutelman useista asunnoista säilyminen asuinrakennuksessa (porraskäytävät, sisäänkäynnit).</p> <p>Rinnerakentamisesta johtuvan erittäin korkean, paikoin kaksikerroksisen, kivijalan säilyminen asuinrakennuksessa.</p> <p>Mäkikadun katumaisemassa olennaisen tontin koillisreunan tukimuurin säilyminen.</p> <p>Rinnepihan tasoerojen säilyminen.</p> <p>Tontin ja erityisesti asuinrakennuksen aseman säilyminen katu- ja kaukomaisemissa.</p>

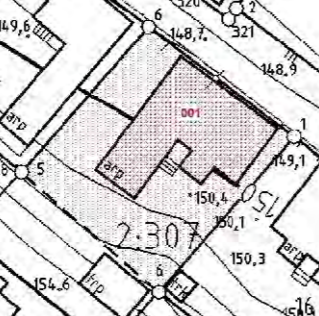
<p>Rakennushistoriallinen arvo – Rakennusperinteinen Pihapiirin asuinrakennus on rakennustyyppiltään puurakenteinen pienkerrostalo. Se on rakennettu kahdessa vaiheessa vuosina 1912 (itäosa) ja 1934 (länsiosa). Siinä on säilynyt erinomaisesti 1900-luvun alun vuosikymmenten rakentamiselle ja puutaloklassismille tyypilliset piirteet, kuten loivahko aumakatto, katon lunetti-ikkunat, julkisivujen symmetrinen aukotus, listoitus- ja laudoitustapa sekä 4- ja 6-ruutuiset risti-ikkunat. Myös porraskäytävien sijainti ja pintamateriaalit ovat säilyneet. Pienen pihan pinnat, rakenteet ja kasvillisuus ovat perinteiset.</p> <p>Historiallinen arvo – Sosiaalhistoria Alueella 1900-luvun alkupuolella tyypillinen asumisen tapa, pieniä asuntoja vuokratalotyyppisessä puutalossa, on säilynyt.</p> <p>Ympäristöarvo – Maisemallisesti keskeinen sijainti Rinnekadun katulinjaan sijoitetulla kookkaalla asuinrakennuksella on suurehko merkitys katunäkymässä.</p> <p>Arvoalue Tontti sijaitsee Mäkikadun ja Rinnekadun ympäristön arvoalueella (2008/A5). Katulinjan asuinrakennus on olennainen osa kapeaa Rinnekatua reunustavien 1900-luvun alun puurakenteisten pienkerrostalojen ja kaupunkipuutalojen rivistöä.</p>	<p>Asuinrakennuksen, pihan pintojen, rakenteiden ja kasvillisuuden muodostaman 1900-luvun alkupuolelle ominaisen pihapiirin säilyminen.</p> <p>Asuinrakennuksen julkisivujen aukotuksen, kattomuodon, runkomuodon ja rakennusajankohdalle ominaisten tai niitä vastaavien julkisivumateriaalien, muotojen ja tyylipiirteiden säilyminen.</p> <p>Porraskäytävien sijaintien ja pintamateriaalien säilyminen.</p> <p>Useiden asuntojen tai vaikutelman useista asunnoista säilyminen asuinrakennuksessa (porraskäytävät, sisäänkäynnit).</p> <p>Asuinrakennuksen 1900-luvun alun vuosikymmenille tyypillisen korkean kivijalan ja sen kivijalan rakenteen säilyminen nähtävissä (nurkkakivet, välit tiilimuurattu ja rapattu).</p> <p>Asuinrakennuksen aseman säilyminen katumaisemassa.</p>

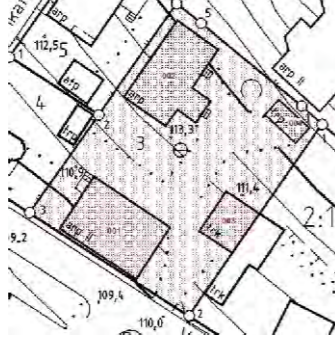
<p>Rakennushistoriallinen arvo – Rakennusperinteinen Pihapiirin muodostavat puurakenteinen pienkerrostalo 001, yksittäispientalo 002, betoninen piharakennus 003 ja puurakenteinen piharakennus 004. Asuinrakennus 002 on rakennettu 1910-luvulla ja laajennettu 1920-luvulla. Peruskorjatussa rakennuksessa on säilynyt laajennuksen jälkeinen perusmuoto, satulakatto, julkisivujen listoitut ja laudoitustapa sekä erimuotoisia, eri rakennusvaiheista kertovia ikkunoita. Puinen 1920-luvun piharakennus ja betoninen 1930-luvun piharakennus ovat säilyttäneet hyvin alueen vaatimattomille piharakennuksille tyyppilliset muodot, ilmeen ja rakennusmateriaalit. Rinnepihan pinnat ja kasvillisuus ovat perinteiset.</p> <p>Rakennushistoriallinen arvo – Arkkitehtoninen 1928 rakennetussa vuokratalotyyppisessä asuinrakennuksessa 001 on säilynyt erinomaisesti ajan puutaloklassismin piirteet ja rakennusmateriaalit, kuten selkeä suora-kaide runkomuoto, satulakatto, päätyihin taittavat räystäät, katon lunetti-ikkunat, julkisivujen symmetrinen aukotus, listoitut- ja laudoitustapa sekä 4-ruutuiset risti-ikkunat. Myös porraskäytävän sijainti, muoto ja pintamateriaalit ovat säilyneet erinomaisesti.</p> <p>Historiallinen arvo – Sosiaalishistoria Alueella 1900-luvun alkupuolella tyyppillinen asumisen ja elämisen tapa, pieniä asunto- ja vuokratalo- ja omakotitalotyyppisessä puutalossa, aputiloja piharakennuksissa on säilynyt. Asuinrakennus 002 kertoo alueella yleisestä esikaupunkimaisesta tavasta laajentaa asuintiloja varallisuuden tai tilantarpeen kasvaessa.</p> <p>Historiallinen arvo – Taloushistoria Asuinrakennuksen 001 kivijalassa on toiminut lähiympäristön asukkaiden vuokrattavissa oleva pesutupa. Tilan sijainti hahmottuu yhä suoraan kadulle aukeavasta ovesta.</p> <p>Ympäristöarvo – Maisemallisesti keskeinen sijainti Vallikadun varressa sijaitsevalla rinnetontilla ja erityisesti kookkaalla katulinjaan sijoitetulla asuinrakennuksella 001 on suuri merkitys katunäkymässä.</p> <p>Arvoalue Tontti sijaitsee Vallikadun varren arvoalueella (2008/A1).</p>	<p>Kahden asuin- ja piharakennuksen, pihan pintojen ja kasvillisuuden muodostaman 1900-luvun alkupuolelle ominaisen eheän, tiiviisti rakennetun pihapiirin säilyminen.</p> <p>Tontin neljän 1910-1930-luvun rakennuksen muodostaman yhteenkuuluvan rakennusryhmän säilyminen.</p> <p>Rakennusten julkisivujen aukotuksen, kattomuodon, runkomuodon ja rakennusajankohdalle ominaisten tai niitä vastaavien julkisivumateriaalien, muotojen ja tyylipiirteiden säilyminen.</p> <p>Asuinrakennuksen 001 porraskäytävän sijainnin, muodon ja pintamateriaalien säilyminen.</p> <p>Useiden asuntojen tai vaikutelman useista asunnoista säilyminen asuinrakennuksissa (porraskäytävä, sisäänkäynnit).</p> <p>Asuinrakennuksen 001 kivijalan entisen vuokrattavan pesutuvan säilyminen hahmotettavissa (sisäänkäynti kadulle).</p> <p>Rinnerakentamisesta johtuvien korkeiden kivijalkojen säilyminen asuinrakennuksissa.</p> <p>Rinnepihan tasoerojen säilyminen.</p> <p>Tontin ja erityisesti asuinrakennuksen 001 aseman säilyminen katumaisemassa.</p>

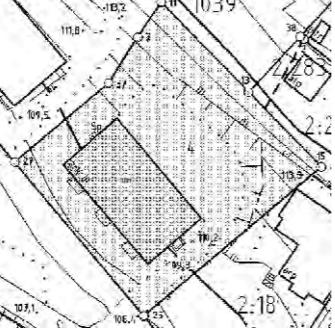
<p>Rakennushistoriallinen arvo – Rakennusperinteinen Pihan asuinrakennus on 1962 valmistunut moderni kerrostalo, joka edustaa alueelle 1945 asemakaavassa sopivaksi suunniteltua rakentamista. Rakennus on säilyttänyt erinomaisesti alkuperäiset tai niitä vastaavat julkisivumateriaalit, muodot ja tyylin. Rinnepihan yleisilme tasattuine sorapihoineen on pääosin 1960-luvun taloyhtiölle tyypillinen.</p> <p>Ympäristöarvo – Maisemallisesti keskeinen sijainti Vallikadun varressa sijaitsevan tontin kookkaalla asuinrakennuksella on kohtalainen merkitys katunäkymissä ja laajemminkin harjun etelärinteen maisemassa.</p>	<p>Asuinrakennuksen arkkitehtonisten ratkaisujen, kuten julkisivujen aukotuksen, kattomuodon, runkomuodon ja rakennusajankohdalle ominaisten julkisivumateriaalien ja muotojen säilyminen.</p> <p>Asuinrakennuksen alkuperäisen huoneistojaon ja huoneistojen lukumäärän (15) säilyminen.</p> <p>Asuinrakennuksen tiilimuuratun keskuslämmityspiipun säilyminen.</p> <p>Rinnepihan tasoerojen säilyminen.</p> <p>Kookkaan asuinrakennuksen aseman säilyminen katu- ja kaukomaisemissa.</p>

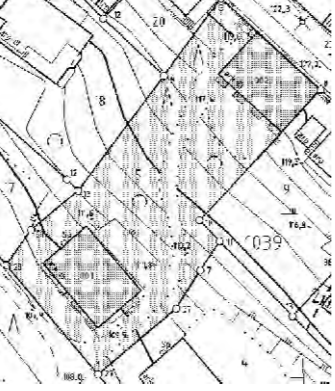
<p>Rakennushistoriallinen arvo – Rakennusperinteinen Tontin molemmissa päädyissä sijaitsee 1950-60-lukujen taitteessa valmistunut moderni kerrostalo. Lähes identtiset rakennukset edustavat alueelle 1945 asemakaavassa sopivaksi suunniteltua rakentamista. Ne ovat pienistä julkisivu muutoksista huolimatta säilyttäneet hyvin alkuperäiset tai niitä vastaavat materiaalit, muodot ja tyylin. Rinnepihan yleisilme on pääosin 1960-luvun taloyhtiölle tyypillinen.</p> <p>Ympäristöarvo – Maisemallisesti keskeinen sijainti Vallikadun ja Pispankadun välissä sijaitsevan metsäisen rinnetontin kookkailla 2- ja 3-kerroksisilla asuinrakennuksella on suurehko merkitys katunäkymissä ja laajemminkin harjun etelärinteen maisemassa.</p>	<p>Asuinrakennusten arkkitehtonisten ratkaisujen, kuten julkisivujen aukotuksen, kattomuodon, runkomuodon ja rakennusajankohdalle ominaisten julkisivumateriaalien ja muotojen säilyminen.</p> <p>Asuinrakennusten alkuperäisen huoneistojaon ja huoneistojen lukumäärän säilyminen.</p> <p>Asuinrakennuksen 001 tiilimuuratun keskuslämmityspiipun säilyminen.</p> <p>Rinnepihan tasoerojen säilyminen.</p> <p>Kookkaiden asuinrakennusten aseman säilyminen katumaisemissa.</p>
