## PISPALAN KEVÄTLÄHTEET

## MAASTOTYÖ

Pispalan kevätlähteiden kartoitus

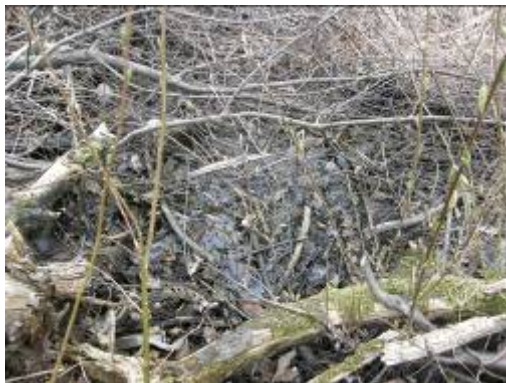
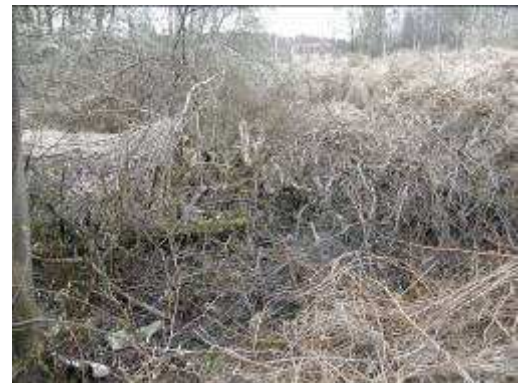
**Kuva 2 Lähde TA11.**

**Kuva 3 Lähde TA11.**

Koordinaatit (KKJ 27 / ETRS-GK24)	3324800 6826153 / 24484325.390 6821622.747
Lähteen kuvaus	Lähde on luonnontilainen / luonnontilaisen kaltainen. Lähde on painaumas- sa, jonka halkaisija on noin 3 m. Ympäristö on risukkoinen, eikä vapaan vesipinnan alaa voi tarkasti määritellä. Veden syvyys on noin 10 cm. Lähde sijaitsee kasvimaiden välittömässä läheisyydessä. Purkautumiskohtaa ei nähty, mutta lähdeessä tiedetään olevan vettä ympäri vuoden. Lähteen mahdollisia valumavesiä havaitaan noin 15 m päässä Pyhäjärveen suun- taan olevissa ojissa.

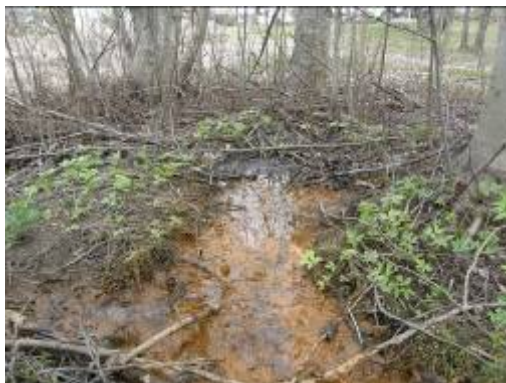
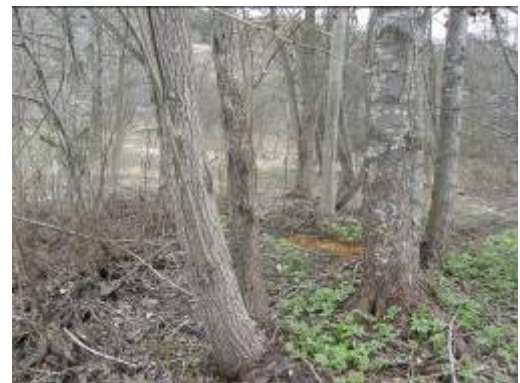
**Kuva 2 Lähde TA15.**

**Kuva 3 Lähde TA15.**

Koordinaatit (KKJ 27 / ETRS-GK24)	3324955 6825970 / 24484488.586 6821447.139
Lähteen kuvaus	Lähde on luonnontilainen / luonnontilaisen kaltainen. Lähde on hieman koholla muusta ympäristöstä. Sen ympäristössä kasvaa lehtipuita ja hieman sammalta. Lähteessä on havaittavissa virtaava silmäke. Vapaan vesipinnan halkaisija on 50 cm ja syvyys 5 cm. Lähdepuro virtaa Tahmelan uimarannalle päin. Lähde on värjäytynyt ruosteeseen väriseksi.

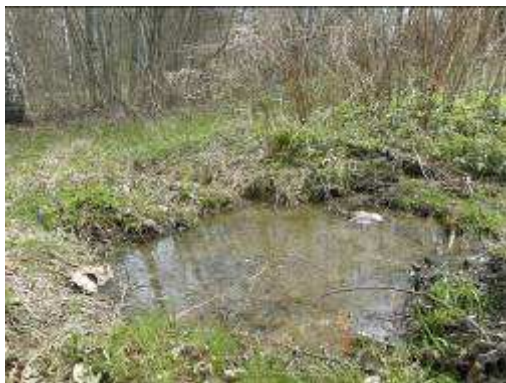
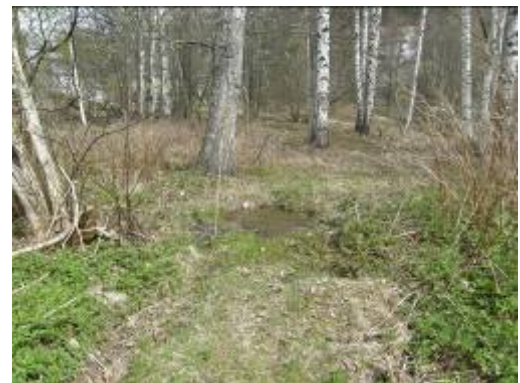
**Kuva 2 Lähde TA16.**

**Kuva 3 Lähde TA16.**

Koordinaatit (KKJ 27 / ETRS-GK24)	3324949 6825942 / 24484483.883 6821418.903
Lähteen kuvaus	Lähde on luonnontilainen / luonnontilaisen kaltainen. Lähde on hieman koholla ympäristöstä. Pulppuvaa tai virtavaa silmäkettä ei ole havaittavissa. Lähdepuroa ei ole. Vapaa vesipinta on halkaisijaltaan 1 m ja syvyydeltään 15 cm.

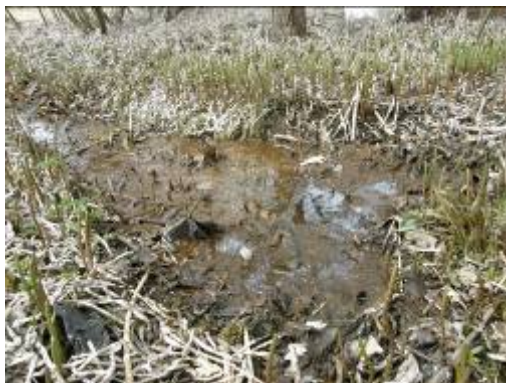
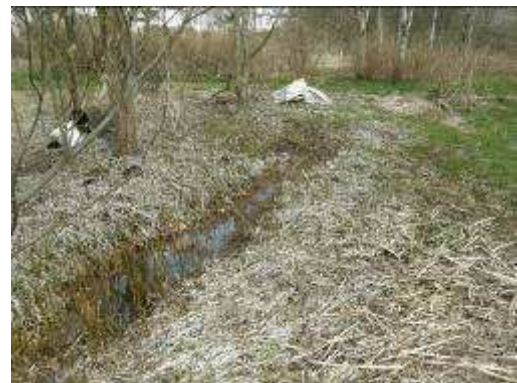
**Kuva 2 Lähde TA17.**

**Kuva 3 Lähde TA17.**

Koordinaatit (KKJ 27 / ETRS-GK24)	3324931 6825941 / 24484465.955 6821417.077
Lähteen kuvaus	Lähde on luonnontilainen / luonnontilaisen kaltainen. Lähde on heikosti virtaava kohta tasaisessa maastonkohdassa. Ympärillä kasvaa pajuja ja kortetta. Lähdepuro virtaa Pyhäjärvelle päin. Vapaata vesipintaa on hyvin vähän.

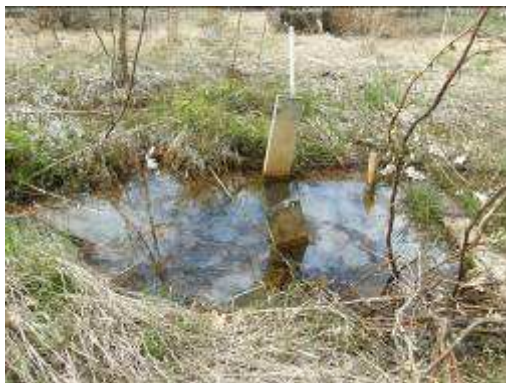
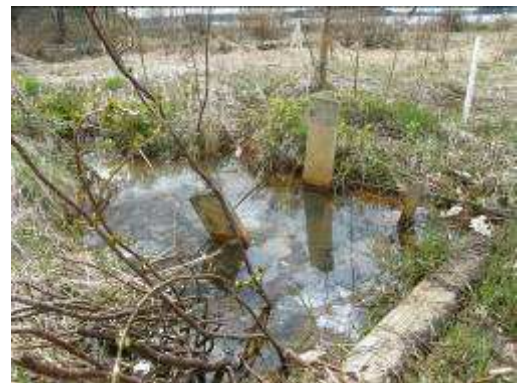
**Kuva 2 Lähde TA18.**

**Kuva 3 Lähde TA18.**

Koordinaatit (KKJ 27 / ETRS-GK24)	3324910 6825924 / 24484445.767 6821399.135
Lähteen kuvaus	Lähde on luonnontilaisen kaltainen. Lähde sijaitsee tasaisella pellolla, ja kasvillisuus ympärillä on pääosin heinää. Vapaan vesipinnan halkaisija on 1 m. Veden syvyys on 20 cm. Heikosti virtaava lähdepuro laskee Pyhäjärven rannan suuntaisesti kaakkoon. Lähde on värjäytynyt ruoosten väriseksi.

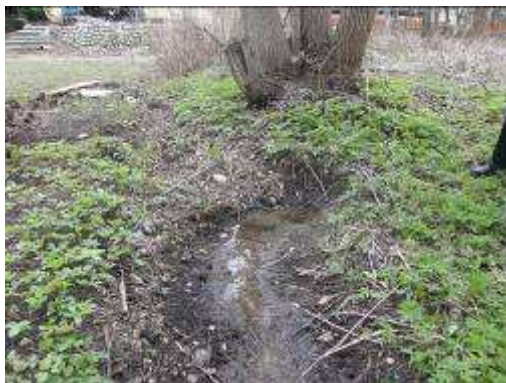
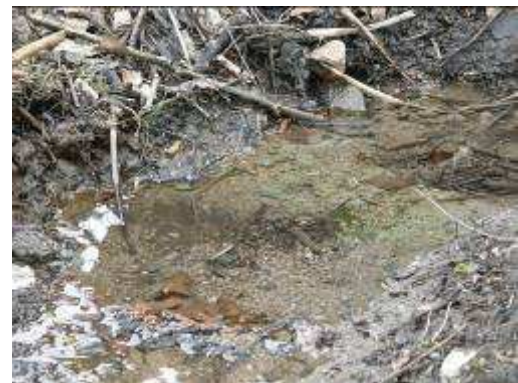
**Kuva 2 Lähde TA26.**

**Kuva 3 Lähde TA26.**

Koordinaatit (KKJ 27 / ETRS-GK24)	3325052 6825689/ 24484598.373 6821171.004
Lähteen kuvaus	Lähde on luonnontilaisen kaltainen. Lähde on virtaava, hiekkapohjainen silmäke rakennetun pihamaan läheisyydessä. Lähiympäristön luontaista kasvillisuutta on raivattu. Vapaan vesipinnan halkaisija on 30 cm ja veden syvyys 5 cm. Lähdepuro virtaa Pyhäjärven suuntaan itään. Veden tiedetään virtaavan lähteestä ympäri vuoden.

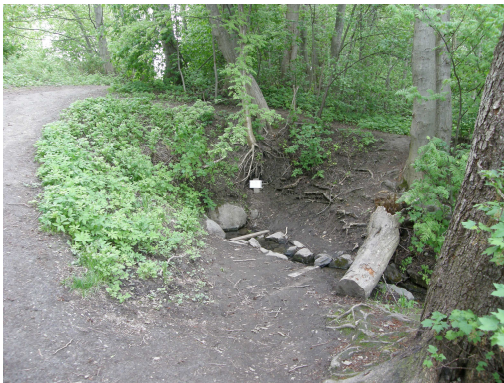
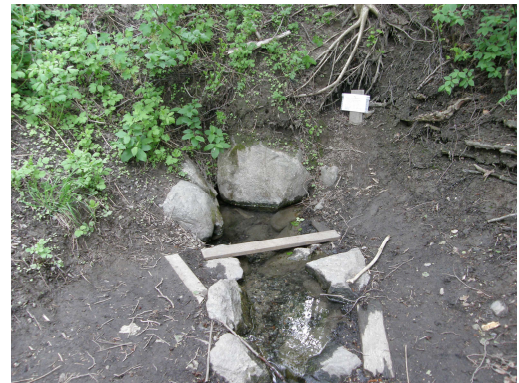
**Kuva 2 Lähde TA31.**

**Kuva 3 Lähde TA31.**

Koordinaatit (KKJ 27 / ETRS-GK24)	3324993 6825688/ 24484539.504 6821167.291
Lähteen kuvaus	Kohde on niin sanottu Tahmelan Pikkulähde. Lähde on virtaava, hiekkapohjainen silmäke, joka purkautuu penkereen alaosaan. Vapaan vesipinnan halkaisija on 50 cm ja veden syvyys 20 cm. 15 m pitkä lähdepuro virtaa Pyhäjärveen. Veden tiedetään virtaavan lähteestä ympäri vuoden. Lähteen vedenlaatua on tutkittu KVVY:n laboratoriossa.

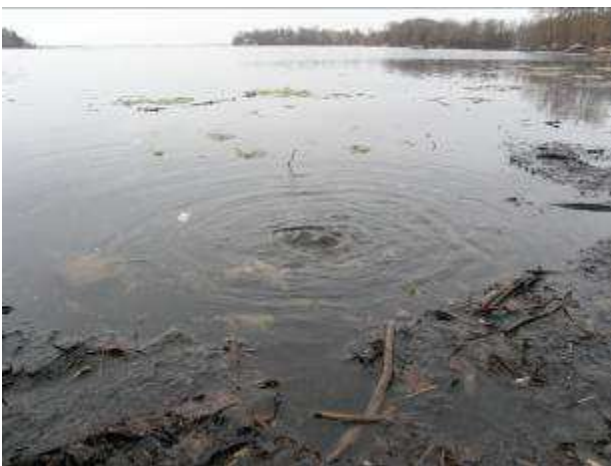
**Kuva 2 Lähde TA1.**

<p>Koordinaatit (KKJ 27 / ETRS-GK24)</p>	<p>3324649 6826102 / 24484176,953 6821564,874 (TA1)  3324643 6826106 / 24484170,778 6821568,592 (TA2)  3324642 6826118 / 24484169,227 6821580,529 (TA3)  3324664 6826067 / 24484193,542 6821530,614 (TA4)  3324696 6826049 / 24484226,324 6821514,112 (TA5)  3324702 6826049 / 24484232,315 6821514,388 (TA6)  3324713 6826038 / 24484243,805 6821503,909 (TA7)  3324737 6826013 / 24484268,921 6821480,049 (TA8)  3324759 6825988 / 24484292,039 6821456,097 (TA9)  3324771 6825976 / 24484304,574 6821444,666 (TA10)  3324833 6825889 / 24484370.487 6821360.643 (TA30)</p>
<p>Lähteiden kuvaus</p>	<p>Lähteet ovat pieniä silmäkkeitä rantaviivan tuntumassa joko kuivan maan tai järven puolella. Niiden havaitseminen on helpointa keväällä jäiden lähdön aikaan, jolloin järvivesi on matalalla tasolla.</p> <p>Lähde TA1 sijaitsee kartoitushetkellä veden alla. Pohjaveden virtaus pintaan on TA1:ssä selvästi voimakkain ja helposti havaittavissa kesälläkin. Lähde TA3 purkautui kuivan maan puolelle. Muut havaitut lähteet TA2 ja TA4 – TA10 sijaitsevat kartoitushetkellä veden alla. Ne ovat pieniä kraatereita, joiden ympärillä järven pohja on muutaman kymmenen senttimetrin etäisyydeltä selvästi ympäröivää pohjaa vaaleampi.</p> <p>Kohde TA30 sijaitsee Tahmelan vanhan laiturin paikalla noin 3 metrin etäisyydellä laiturin betonisesta perustuksesta. Tarkkaa sijaintia ei pystytty osoittamaan maastokäynnin aikana, mutta useat paikalliset ihmiset tietävät lähteen olemassa olosta. Yllä esitetyt koordinaattipisteet ovat laiturin perustusten päästä.</p>

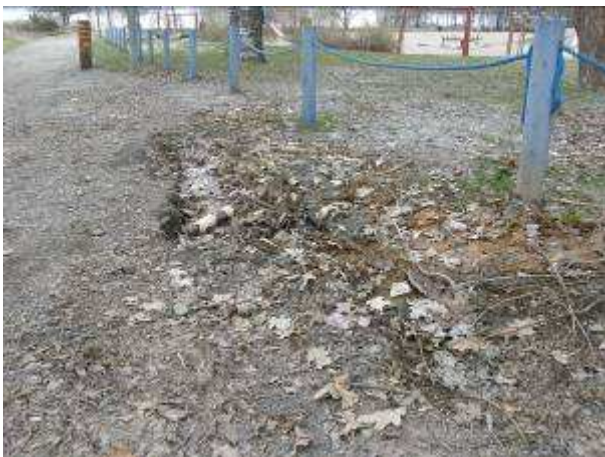
**Kuva 2 Lähde TA24.**

Koordinaatit (KKJ 27 / ETRS-GK24)	3324838 6826124 / 24484364.670 6821595.536 (TA12) 3325046 6825892 / 24484583.044 6821373.437 (TA21) 3325058 6825823 / 24484598.200 6821305.088 (TA24) 3324979 6825799 / 24484520.418 6821277.488 (TA27)
Lähteiden kuvaus	<p>Tässä esitetyt lähteet ovat tihkupintoja, jotka ovat ympärivuotisesti märkiä. Kartoituksessa löytyneet tihkupinnat ovat luonnontilaltaan muuttuneita eivätkä siten ole luonnontilaisia / luonnontilaisen kaltaisia.</p> <p>Lähde TA12 on kasvimaalla oleva tihkupinta, joka pitää kohdan märkänä kuivanakin aikana.</p> <p>Kohde TA21 on tasaisella joutomaalla oleva hieman kostea tihkupinta, joka on värjäytynyt ruosteen väriseksi. Kasvillisuus paikalla on heinää.</p> <p>TA24 sijaitsee kevyenliikenteen väylän reunassa. Se on tihkupinta, joka voi toisinaan virrata heikosti. Vapaata vesipintaa ei ole.</p> <p>Kohde TA27 on keskellä nurmikenttä Tahmelan uimarannan vieressä. Vapaata vesipintaa ei ole, vaan kohta on ympärivuotisesti märkä tihkupinta. Kasvillisuus paikalla on hoidettua nurmikkoa.</p>

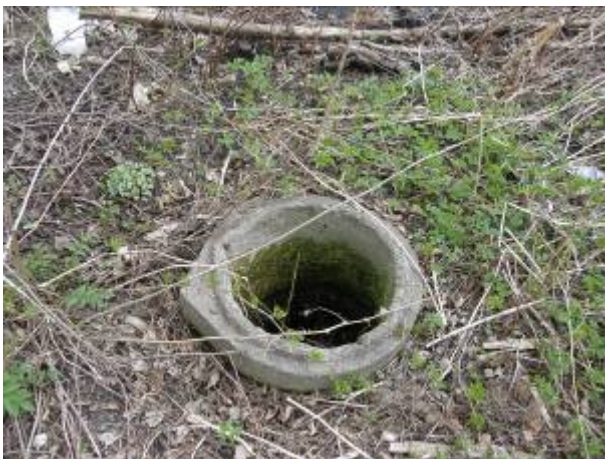
**Kuva 2 Lähde TA22.**

<p>Koordinaatit (KKJ 27 / ETRS-GK24)</p>	<p>3324905 6826064 / 24484434.334 6821538.704 (TA13)  3324921 6826062 / 24484450.403 6821537.443 (TA14)  3324912 6825876 / 24484449.972 6821351.296 (TA19)  3325046 6825864 / 24484584.332 6821345.477 (TA20)  3325041 6825917 / 24484576.901 6821398.171 (TA22)  3325052 6825944 / 24484586.643 6821425.638 (TA23)  3324991 6825529 / 24484544.821 6821008.427 (TA32)  3325007 6825630 / 24484556.152 6821110.018 (TA33)  3325012 6825647 / 24484560.363 6821127.224 (TA34)</p>
<p>Lähteiden kuvaus</p>	<p>Tässä esitetyt lähteet ovat selkeästi muuttuneet rakentamisen seurauksena eivätkä siten ole luonnontilaisia tai luonnontilaisen kaltaisia. Kuitenkin kaikki tässä mainitut kohteet ovat ympärivuotisesti märkiä tai virtaavia.</p> <p>Lähteet TA13 ja TA14 sijaitsevat asuinrakennuksen läheisyydessä olevissa kaivetuissa ojissa. Pintaveden valumaa ja lähteen virtausta on vaikea erottaa näissä kohteissa toisistaan.</p> <p>TA19 on 10m x 2 m ja 10 cm syvä vapaa vesipinta, jonka tiedetään muodostuneen noin 20 vuotta sitten. Kohta on muuttunut rakentamisen seurauksena. Näkyvää virtausta ei havaittu. Kohta on alava ja paikalla kasvaa suuria lehtipuita.</p> <p>Lähde TA20 virtaa pihapenkereen seinämästä heikosti. Lähdepuro kohdasta virtaa länteen. Kohdassa ei ole kasvillisuutta.</p> <p>Lähde TA22 on 50 cm betoniputki, joka on upotettu maahan. Tiedetään, että rakenteesta on aiemmin otettu talousvettä. Veden syvyys renkaan sisällä on 20 cm. TA32 on samanlainen rakenne, mutta vapaan vesipinnan syvyys on vain muutamia senttimetrejä.</p> <p>Kohde TA23 on Tahmelan lähteen yläpuolella olevan pohjaveden havaintoputken kohdalla. Vesi virtaa silmäkkeestä, ja vapaata vesipintaa on 20 cm säteellä havaintoputkesta. Lähdepuro valuu Tahmelan lähteeseen. Paikalla ei ole kasvillisuutta.</p> <p>TA33 ja TA34 ovat rakennettuja kuilukaivoja. TA33 on edelleen yksityiskäytössä. Kohteessa TA34 vesi oli värjännyt pohjan ruosteen väriksi.</p>
