# PISPALA II

Asemakaavoituksen II-vaiheessa kaavoitettavien alueiden rakennetun kulttuuriympäristön inventointi 2009

## Täydentävä liiteaineisto 2012

### **Asemakaavoituksen II-vaiheessa kaavoitettavien alueiden rakennetun kulttuuriympäristön inventointi 2009**

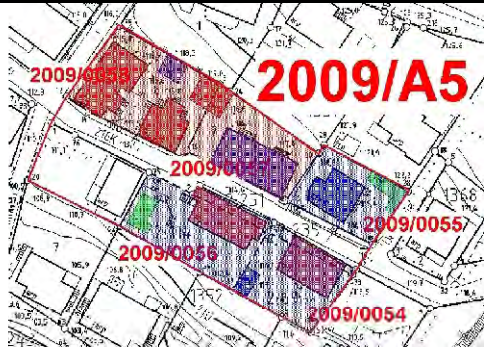
| Alueen nimi<br>(inv.no.) | Tunnuskuva | Karttaote, alueiden, pihapiirien ja rakennusten sijainti ja kulttuurihistorialliset arvoluokat | Kulttuurihistorialliset arvot ja arvojen perustelut | Toimenpidesuosituks | Alueeseen sisältyvät inventoidut rakennetun ympäristön kohteet |
|---|---|---|---|---|---|
| Mäkikadun varsi (2009/A5) | | | <p><b>Rakennushistoriallinen arvo – Rakennusperinteinen</b><br/>Kadunvarsi on rakentunut 1900-luvun alun ja 1920-luvun välisenä aikana. Muutamia asuinrakennuksia on rakennettu kahdessa vaiheessa siten, että 1900-luvun alussa rakennettua taloa on laajennettu 1920-luvulla. Asuinrakennukset ovat tyypiltään yksittäispientaloja sekä pieniä asuntoja käsittäneitä entisiä vuokrakerrostaloja. Asuinrakennukset ovat melko kookkaita, kaikilla tonteilla on piharakennukset. Rinnetontit ovat pienehköjä, pihamaata ja kasvillisuutta tonteilla on vähän. Rakennusten 1900-luvun alun piirteet ovat säilyneet pääasiassa hyvin. Alueen lounaiskulmassa on yksi uudisrakennus.</p> <p><b>Historiallinen arvo – Sosiaalihistoria</b><br/>Alueen vanhassa rakennuskannassa on yhä erinomaisesti hahmotettavissa Pispalassa 1900-luvun alkupuolella tyypillinen asumisen ja elämisen tapa, pienehköjä asuntoja erikokoisissa puutaloissa, aputiloja piharakennuksissa.</p> <p><b>Ympäristöarvo – Maisemakokonaisuus</b><br/>Mäkikadun kapean katulinjan ja siihen kiinni rakennettujen asuinrakennusten eheä, tiiviisti rakennettu ja kaupunkimainen maisemakokonaisuus on yleisilmeeltään säilynyt pitkälti 1920-luvun asussaan.</p> | <p>Aluekokonaisuuden ja sen yksityiskohdienten säilyttäminen ymmärrettävänä, mahdollisimman vähäisin muutoksin.</p> <p>Vanhan rakennuskannan, asuin- ja piharakennusten, säilyminen.</p> <p>Pihojen kasvillisuuden säilyminen perinteisenä.</p> <p>Pihojen, katuliittymien, ajoteiden ja polkujen pintojen säilyminen perinteisinä nurmi- ja hiekkapintaisina.</p> <p>Muurien, portaiden ja muiden pihojen rakenteiden säilyminen perinteisenä.</p> <p>Rinnepihojen tasoerojen säilyminen.</p> <p>Kapean, maastonmuotoja mukailevan ja samalla kaupunkimaisen rakennuksen rajatun katutilan säilyminen.</p> <p>Katulinjan ja muiden kulkureittien säilyminen.</p> <p>Katunäkymän säilyminen.</p> <p>Uudisrakentamisen välttäminen.</p> <p>Välttämättömän uudisrakentamisen toteuttaminen korostetun tarkkaan lähiympäristön vanhaa rakennustapaa ja mittakaava noudattaen.</p> <p>Välttämättömän uudisrakennuksen sijoittaminen katulinjaan ja piharakennukset tontin perälle.</p> | <p>Mäkikatu 63 (2009/0054)</p> <p>Mäkikatu 64 (2009/0055)</p> <p>Mäkikatu 65 (2009/0056)</p> <p>Mäkikatu 66 (2009/0057)</p> <p>Mäkikatu 68 ja 70 (2009/0058)</p> |

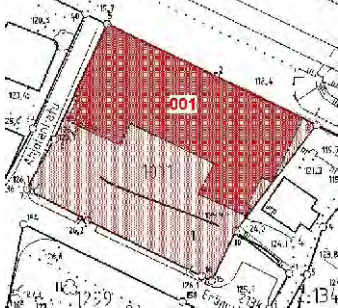
| Inv.no. | Tunnuskuva | Osoite | Kiint.no. | Karttaote, pihapiirin ja rakennusten kulttuurihistorialliset arvoluokat<br>I II III<br>Ei mittakaavassa<br>Pohjakartta © Tre kaupunki | Pihapiirin ja rakennusten kulttuurihistorialliset arvot ja arvojen perustelut | Toimenpidesuosituks |
|---|---|---|---|---|---|---|
| 1 | | Ahjolankatu 3 (Ahjola) | 837-213-1011-0001 | | <p><b>Rakennushistoriallinen arvo – Arkkitehtoninen</b><br/>Ahjola on osa Pispalan modernia rakentamista. Ahjolan kansalaisopiston rakennus (001) on rakennettu vuonna 1940 ja laajennettu nykyasuunsa 1958. Laajennuksen suunnitteli arkkitehti Harry W. Schreck. Koulumainen rakennus edustaa jälleenrakennuskauden pelkistettyä julkista rakentamista. Sen tyyli ja muoto ovat säilyneet hyvin. Rakennuksessa on myös säilynyt alkupe-<br/>räisiä tai niitä vastaavia rakennusmateriaaleja.</p> <p><b>Historiallinen arvo – Sivistyshistoria</b><br/>Ahjolalla on merkittävää sivistyshistoriallista arvoa kansalaisopiston toimittua vuodesta 1929 alkaen; tarjoten ohjattua sivistys- ja harrastustoimintaa työläiskaupunginosan kaiken ikäisille ihmisille. Yhä jatkuva kansalaisopistotoiminta palvelee nykyisin tamperelaisia laajemminkin.</p> <p><b>Ympäristöarvo – Maisemallisesti keskeinen sijainti</b><br/>Ahjola sijaitsee näkyvällä paikalla Ahjolankadun ja Erämiehenkadun kulmauksessa, Ahjo-<br/>lanaukion pohjoisreunalla. Suurikokoisella opistorakennuksella on myös merkittävä asema Santalahden maisemassa.</p> | Opistorakennuksen alkuperäisten tai niitä vastaavien piirteiden sekä rakennusmateriaalien säilyminen julkisivuissa ja sisätiloissa, Esim. loivat satulakatot, julkisivujen rapaus, aukotus ja ikkunoiden puitejako, sisätiloissa porrashuoneet, kaiteet ja askelmat.<br><br>Pihapiirin ja rakennuksen aseman säilyminen maisemassa.<br><br>Lisäksi: Pihan 1900-luvun alkupuolelle tyypillisen ilmeen ja kasvillisuuden palauttaminen päiväkotikäytön sallimissa rajoissa on suositeltavaa. |

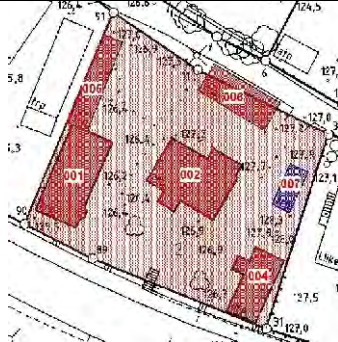
| Inv.no. | Tunnuskuva<br>© Miia Hinnerichsen/ PMM 2009 | Osoite | Kiint.no. | Karttaote, pihapiirin ja rakennusten kulttuurihistorialliset arvoluokat<br>I II III<br>Ei mittakaavassa<br>Pohjakartta © Tre kaupunki | Pihapiirin ja rakennusten kulttuurihistorialliset arvot ja arvojen perustelut | Toimenpidesuosituks |
|---|---|---|---|---|---|---|
| 4 | | Erämiehenkatu 3 | 837-218-1071-0002 | | <p><b>Rakennushistoriallinen arvo – Rakennusperinteinen</b><br/>Pihapiirin kolme asuin- ja kolme piharakennusta ovat peräisin 1900-luvun alusta ja ne ovat säilyttäneet alkuperäiset piirteensä hyvin. Asuinrakennukset edustavat kukin omaa rakennustyyppiä ja –tyyliä. Pihan pinnat, jäsentely ja kasvillisuus ovat säilyneet perinteisinä.</p> <p><b>Rakennushistoriallinen arvo – Arkkitehtoninen</b><br/>Yksittäispientalotyyppisessä rakennuksessa 002 on säilynyt uusrenessanssityyliin piirteitä, kuten julkisivujen yläosan koristelistoitus ja moniruutuiset ikkunat.</p> <p><b>Historiallinen arvo – Sosiaalihistoria</b><br/>Pihapiiri rakennuksineen muodostaa moni-ilmeisen ja yhteisöllistä asumisen ja elämisen tapaa edustavan kokonaisuuden. Alueella 1900-luvun alkupuolella tyyppilinen asumisen ja elämisen tapa, asuntoja puutaloissa ja aputiloja piharakennuksissa, on säilynyt.</p> <p><b>Ympäristöarvo – Maisemallisesti keskeinen sijainti</b><br/>Pihapiiri sijaitsee näkyvällä paikalla Erämiehenkadun ja Pispalan valtatie välissä. Erityisesti kookkaalla asuinrakennuksella 001 on merkitystä Pispalan valtatie ja piharakennuksella 006 Erämiehenkadun katumaisemassa.</p> <p><b>Arvoalue</b><br/>Kohde sijaitsee Erämiehenkadun varren kulttuurihistoriallisella arvoalueella (2009/A6).</p> | <p>Asuin- ja piharakennusten, pihan pintojen ja jäsentelyn muodostaman 1900-luvun alkupuolelle ominaisen eheän pihapiirin säilyminen.</p> <p>Asuinrakennusten perusmuodon, rakennustyyppien ja rakennusajankohdalle ominaisten tai niitä vastaavien julkisivumateriaalien ja muotojen säilyminen.</p> <p>Asuinrakennuksen 004 harvinaistuneen rakennustyyppin, pikkutalo, säilyminen.</p> <p>Useiden pienten asuntojen tai vaikutelman useista pienistä asunnoista säilyminen asuinrakennuksessa 001.</p> <p>Rakennusten 001 ja 006 aseman säilyminen katumaisemissa.</p> |

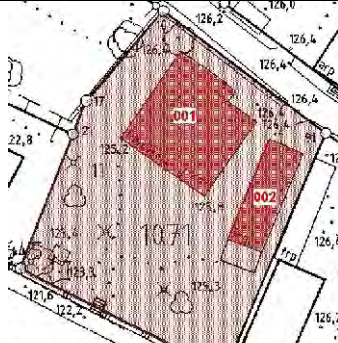
| Inv.no. | Tunnuskuva<br>© Miia Hinnerichsen/ PMM 2009 | Osoite | Kiint.no. | Karttaote, pihapiirin ja rakennusten kulttuurihistorialliset arvoluokat<br>I II III<br>Ei mittakaavassa<br>Pohjakartta © Tre kaupunki | Pihapiirin ja rakennusten kulttuurihistorialliset arvot ja arvojen perustelut | Toimenpidesuosituks |
|---|---|---|---|---|---|---|
| 5 | | Erämiehenkatu 5 | 837-218-1071-0011 | | <p><b>Rakennushistoriallinen arvo – Rakennusperinteinen</b><br/>Pihapiirin alkujaan asuinkeittiöstöksi rakennettu asuinrakennus on mahdollisesti siirretty nykyiselle paikalleen Terijoelta 1910. Myöhemmistä muutoksista huolimatta rakennuksen perusmuoto ja jotkin yksityiskohdat ovat säilyneet hyvin alkuperäisinä tai niitä vastaavina. Pihalla sijaitsee myös hyvin säilynyt, kookas, pitkärunkoinen piharakennus. Tontin pohjois- ja länsirajalla on säilynyt komea pulterikiviäitä.</p> <p><b>Rakennushistoriallinen arvo – Arkkitehtoninen</b><br/>Rakennuksessa 001 on säilynyt huvilarakennuksille tyyppisiä koristeellisia yksityiskohtia, kuten räystäiden sahalahtainen koristelista ja pyöröikkunat. Myös rakennuksen muoto poikkeaa alueelle tyyppillisistä pelkistetyistä rakennusmassoista.</p> <p><b>Historiallinen arvo – Sivistyshistoria</b><br/>Pihapiirissä on toiminut Pispalan päiväkotivuodesta 1937 alkaen.</p> <p><b>Historiallinen arvo – Sosiaalihistoria</b><br/>Rakennukset kertovat Pispalassa harvinaisesta 1900-luvun alun varakkaamman väen asumisesta. Pihapiirissä hahmotettavissa 1900-luvun alkupuolen asumisentapa.</p> <p><b>Ympäristöarvo – Maisemallisesti keskeinen sijainti</b><br/>Pihapiiri sijaitsee näkyvällä paikalla Erämiehenkadun ja Pispalan valtatie välissä. Erityisesti massiivisella rakennuksella 001 on merkitystä sekä Pispalan valtatie että Erämiehenkadun katumaisemassa.</p> <p><b>Arvoalue</b><br/>Kohde sijaitsee Erämiehenkadun varren kulttuurihistoriallisella arvoalueella (2009/A6).</p> | <p>Rakennusajankohdalle ominaisten tai niitä vastaavien julkisivumateriaalien ja muotojen säilyminen.</p> <p>Asuinrakennus – piharakennus rakennusparin säilyminen.</p> <p>Rakennuksen 001 arkkitehtonisten ratkaisujen, kuten julkisivujen aukotuksen, koristeellisten yksityiskohtien, kattomuodon ja rakennuksen perusmuodon säilyminen.</p> <p>Rakennuksen 001 aseman säilyminen katumaisemassa.</p> <p>Pulterikiviäidan säilyminen tontin rajalla.</p> <p>Lisäksi: Pihan 1900-luvun alkupuolelle tyyppillisen ilmeen ja kasvillisuuden palauttaminen päiväkotikäytön sallimissa rajoissa on suositeltavaa.</p> |

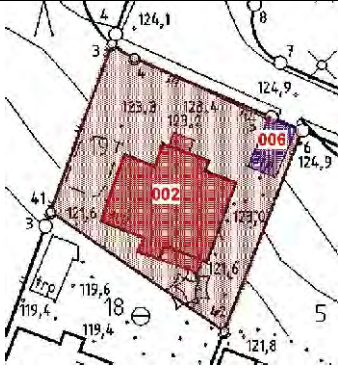
| Inv.no. | Tunnuskuva | Osoite | Kiint.no. | Karttaote, pihapiirin ja rakennusten kulttuurihistorialliset arvoluokat<br>I II III<br>Ei mittakaavassa<br>Pohjakartta © Tre kaupunki | Pihapiirin ja rakennusten kulttuurihistorialliset arvot ja arvojen perustelut | Toimenpidesuosituks |
|---|---|---|---|---|---|---|
| 7 | | Erämiehenkatu 11 | 837-218-1071-0019 | | <p><b>Rakennushistoriallinen arvo – Rakennusperinteinen</b><br/>Pihapiirin asuinrakennus on todennäköisesti siirretty Terijoelta nykyiselle paikalleen 1910-20-luvulla. Pihassa on myös vanha maakellari ja todennäköisesti 1930-luvun piharakennus. Rakennusten ominaispiirteet ovat peruskorjauksesta huolimatta säilyneet hyvin kertoen ajan rakentamisen tavasta. Pihapiirin alkuperäinen kokonaisuus on tontin jakamisesta johtuen kadonnut, mutta kasvillisuus, pihan pinnat ja jäsentely ovat kuitenkin säilyneet perinteisenä.</p> <p><b>Rakennushistoriallinen arvo – Arkkitehtoninen</b><br/>Rakennuksessa 002 on huvilamaisia ja 1920-luvun puuklassismille tyypillisiä piirteitä, kuten koko, rungonmuoto, lunetti-ikkunat, listoitukset.</p> <p><b>Historiallinen arvo – Taloushistoria</b><br/>Rakennuksessa 002 on pääkerroksessa toiminut Pispalan posti vuosina 1928-62. Postin erillinen sisäänkäynti on yhä hahmotettavissa.</p> <p><b>Historiallinen arvo – Sosiaalhistoria</b><br/>Pihapiirin eheä kokonaisuus, asuinrakennus (002), piharakennus (006) sekä maakellari kuvaa 1900-luvun alkupuolen asumisen ja elämisen tapaa Pispalassa.</p> <p><b>Arvoalue</b><br/>Kohde sijaitsee Erämiehenkadun varren kulttuurihistoriallisella arvoalueella (2009/A6).</p> | <p>Asuin- ja piharakennuksen, maakellarin, pihan pintojen ja kasvillisuuden muodostaman 1900-luvun alkupuolelle ominaisen eheän pihapiirin säilyminen.</p> <p>Asuinrakennus – piharakennus rakennusparin säilyminen.</p> <p>Rakennusten kattomuodon, perusmuodon, rakennusajankohdalle ominaisten tai niitä vastaavien julkisivumateriaalien, muotojen ja tyylipiirteiden säilyminen.</p> <p>Useiden sisäänkäyntien (erityisesti liiketilan oven) säilyminen asuinrakennuksessa 002.</p> <p>Rinnepihan tasoerojen säilyminen.</p> |

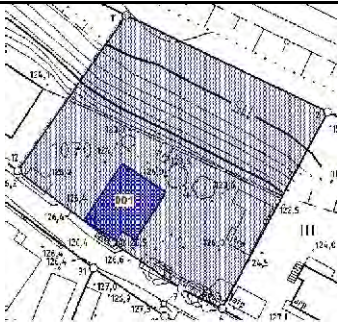
| Inv.no. | Tunnuskuva | Osoite | Kiint.no. | Karttaote, pihapiirin ja rakennusten kulttuurihistorialliset arvoluokat<br>I II III<br>Ei mittakaavassa<br>Pohjakartta © Tre kaupunki | Pihapiirin ja rakennusten kulttuurihistorialliset arvot ja arvojen perustelut | Toimenpidesuosituks |
|---|---|---|---|---|---|---|
| 9 | | Erämiehenkatu 16 | 837-218-1070-0004 | | <p><b>Rakennushistoriallinen arvo – Rakennusperinteinen</b><br/>Tontin asuinrakennus 001 on todennäköisesti siirretty Terijoelta nykyiselle paikalleen 1910-luvulla. Rakennusta on korjattu, mutta siinä on säilynyt alkuperäinen perusmuoto sekä joitain alkuperäisiä tai niitä vastaavia rakennusosia ja -materiaaleja. Etenkin pihan itäosassa on säilyneitä pihan pintoja ja rakenteita.</p> <p><b>Rakennushistoriallinen arvo – Arkkitehtoninen</b><br/>Asuinrakennuksessa on säilynyt joitakin huvilamaisia ja 1910-luvun piirteitä, kuten ristikulmaiset ikkunakehykset, yläosasta jaetut t-ikkunat ja pikkuruutuiset ikkunat, avoräystäät ja pohjoisen poikkipäädyn räystäänaluskoristeet.</p> <p><b>Ympäristöarvo – Maisemallisesti keskeinen sijainti</b><br/>Erämiehenkadulle aukeavalla laajalla pihapiirillä ja erityisesti aivan kadun reunassa sijaitsevala asuinrakennuksella 001 on maisemallista merkitystä katunäkymässä.</p> <p><b>Arvoalue</b><br/>Kohde sijaitsee Erämiehenkadun varren kulttuurihistoriallisella arvoalueella (2009/A6).</p> | <p>Rakennuksen 001 kattomuodon, perusmuodon, rakennusajankohdalle ominaisten tai niitä vastaavien julkisivumateriaalien, muotojen ja tyylipiirteiden säilyminen.</p> <p>Rakennuksen 001 aseman säilyminen katumaisemassa.</p> <p>Rinnepihan tasoerojen säilyminen.</p> <p>Lisäksi: Asuinrakennuksen rakennus tai siirtoajalle tyypillisten piirteiden palauttaminen on suositeltavaa.</p> |

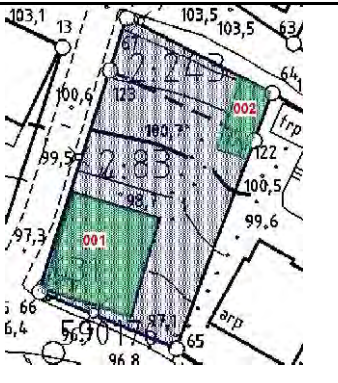
| Inv.no. | Tunnuskuva<br>© Miia Hinnerichsen/ PMM<br>2009 | Osoite | Kiint.no. | Karttaote, pihapiirin ja rakennusten kulttuurihistorialliset arvoluokat<br>I II III<br>Ei mittakaavassa<br>Pohjakartta © Tre kaupunki | Pihapiirin ja rakennusten kulttuurihistorialliset arvot ja arvojen perustelut | Toimenpidesuosituks |
|---|---|---|---|---|---|---|
| 20 | | Kannaksenkatu 22 | 837-218-1353-0001 | | <b>Rakennushistoriallinen arvo – Rakennusperinteinen</b><br>Pihan yleisilme on betonikiveystä lukuun ottamatta perinteinen ja siellä on säilynyt joitain rinnepihalle tyypillisiä elementtejä, kuten polkuja ja kasvillisuutta.<br><b>Historiallinen arvo – Sosiaalihistoria</b><br>Pihapiirin voimakkaasti peruskorjatut yksittäispientalotalotyyppinen asuinrakennus 001 sekä piharakennus 002 ovat todennäköisesti peräisin 1920-luvulta. Alueella 1900-luvun alkupuolella tyypillinen asumisen ja elämisen tapa, asunto puutalossa ja aputiloja piharakennuksessa, on säilynyt.<br><b>Ympäristöarvo – Maisemallisesti keskeinen sijainti</b><br>Pihapiiri sijaitsee Kannaksenkadun, Mooseksenmäen ja Ajurinkadun kulmauksessa, liikenteen solmukohdassa, maisemallisesti näkyvällä paikalla. Piharakennuksella on merkitystä Ajurinkadun ja katulinjaan sijoitetulla asuinrakennuksella Kannaksenkadun ja Mooseksenmäen katumaisemassa. | Asuin- ja piharakennuksen sekä pihan muodostaman 1900-luvun alkupuolelle ominaisen pihapiirin säilyminen.<br>Asuinrakennus – piharakennus rakennusparin säilyminen.<br>Rakennusten kattomuodon ja runkomuodon säilyminen.<br>Rakennusten aseman säilyminen katumaisemassa.<br>Rinnepihan tasoerojen säilyminen.<br>Lisäksi: Rakennusten rakennusajalle tyypillisten piirteiden palauttaminen on suositeltavaa. |

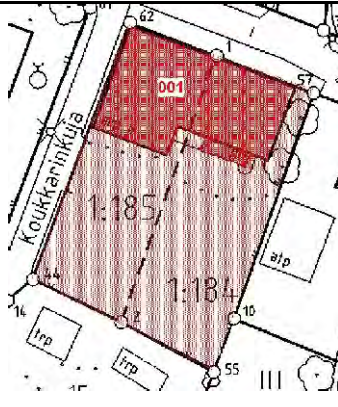
| Inv.no. | Tunnuskuva<br>© Miia Hinnerichsen/ PMM<br>2009 | Osoite | Kiint.no. | Karttaote, pihapiirin ja rakennusten kulttuurihistorialliset arvoluokat<br>I II III<br>Ei mittakaavassa<br>Pohjakartta © Tre kaupunki | Pihapiirin ja rakennusten kulttuurihistorialliset arvot ja arvojen perustelut | Toimenpidesuosituks |
|---|---|---|---|---|---|---|
| 29 | | Koukkarinkatu 7 | 837-218-1074-0018 | | <b>Rakennushistoriallinen arvo – Rakennusperinteinen</b><br>Piha muodostuu kahdesta tontista, joilla sijainneet asuinrakennukset on yhdistetty. Pienkerrostalotyyppisen asuinrakennuksen 001 nykyasu on 1930-luvun korotuksen ja yhdistämisen ajalta. Siinä on nähtävissä ajan puutaloklassismin piirteitä, kuten päätyihin taituvat räystäät, listoitut ja julkisivujen symmetria. Porraskäytävä puuportaineen, kaiteineen ja paneloituine seinineen on säilynyt pääosin 1930-luvun asussa. Pihan kasvillisuus ja pinnat ovat osin perinteiset.<br><b>Rakennushistoriallinen arvo – Rakennustekninen</b><br>Asuinrakennus on rakennusteknisesti mielenkiintoinen muodostuessaan kahdesta eri-ikäisestä rakennuksesta, 1910-luvun itäosasta ja 1930-luvun länsiosasta, jotka on 1930-luvun loppupuolella yhdistetty porrashuoneella yhdeksi usean perheen asuinrakennukseksi.<br><b>Historiallinen arvo – Henkilöhistoria</b><br>Asuinrakennuksen itäosa oli Pispalan punakaartin päällikön Aatto Koivusen kotitalo.<br><b>Historiallinen arvo – Sosiaalihistoria</b><br>Alueella 1900-luvun alkupuolella tyypillinen asumisen tapa, pieneköjä asuntoja puutalossa, on säilynyt.<br><b>Ympäristöarvo – Maisemallisesti keskeinen sijainti</b><br>Aivan Koukkarinkadun ja Koukkarinkujan kulmauksessa katulinjassa sijaitseva kookas asuinrakennus (001) hallitsee lähiympäristönsä kaupunkimaista katumaisemia.<br><b>Arvoalue</b><br>Kohde sijaitsee Koukkarinkadun varren kulttuurihistoriallisella arvoalueella (2009/A2). | Asuinrakennuksen, pihan pintojen ja kasvillisuuden muodostaman 1900-luvun alkupuolelle ominaisen pihapiirin säilyminen.<br>Asuinrakennuksen kattomuodon, runkomuodon ja rakennus- tai yhdistämisaikakohdalle ominaisten tai niitä vastaavien julkisivumateriaalien, muotojen ja tyylipiirteiden säilyminen.<br>Porraskäytävän sijoituksen, muodon ja pintamateriaalien säilyminen.<br>Erikorkuisten kivijalkojen ym. kahden rakennuksen yhdistämisestä kertovien piirteiden säilyminen asuinrakennuksessa.<br>Useiden asuntojen tai vaikutelman useista asunnoista säilyminen asuinrakennuksessa.<br>Asuinrakennuksen aseman säilyminen katumaisemassa. |

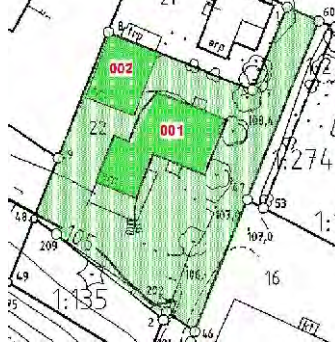
| Inv.no. | Tunnuskuva<br>© Miia Hinnerichsen/ PMM<br>2009 | Osoite | Kiint.no. | Karttaote, pihapiirien ja rakennusten kulttuurihistorialliset arvoluokat<br>Ei mittakaavassa<br>Pohjakartta © Tre kaupunki | Pihapiirin ja rakennusten kulttuurihistorialliset arvot ja arvojen perustelut | Toimenpidesuosituks<br><br>Pihapiirin ja rakennusten tai muun kohteen arvojen säilymisen kannalta tärkeää on: |
|---|---|---|---|---|---|---|
| 31 | | Koukkarinkatu 11 | 837-218-1074-0022 | | <b>Rakennushistoriallinen arvo – Rakennusperinteinen</b><br>Pihapiirin puurakenteinen pienkerrostalotyyppinen asuinrakennus 001 on tyypillinen pispalalainen 1920-luvun entinen vuokratilo, jota kuitenkin on 1950-luvun lopussa laajennettu matalalla omakotitalomaisella osalla. Asuinrakennuksen alkuperäisessä osassa on nähtävissä joitain puuklassisia piirteitä, kuten pohjoislappeen lunetti-ikkunat ja julkisivujen symmetria. Piharakennus on muutettu varastotiloiksi ja autotalleiksi. Kasvillisuudessa ja pihan pinnoissa näkyy sekoitus perinteisiä ja moderneja piirteitä.<br><b>Historiallinen arvo – Sosiaalhistoria</b><br>Alueella 1900-luvun alkupuolella tyypillinen asumisen ja elämisen tapa, pienehköjä asuntoja puutalossa ja aputiloja piharakennuksessa on säilynyt.<br><b>Historiallinen arvo – Taloushistoria</b><br>Asuinrakennuksen kivijalassa etelä puolella on toiminut liiketila.<br><b>Arvoalue</b><br>Kohde sijaitsee Koukkarinkadun varren kulttuurihistoriallisella arvoalueella (2009/A2). | Asuinrakennuksen alkuperäisen osan ja piharakennuksen kattomuodon, runkomuodon ja rakennusajankohdalle ominaisten tai niitä vastaavien julkisivumateriaalien, muotojen ja tyylipiirteiden säilyminen.<br><br>Useiden asuntojen tai vaikutelman useista asunnoista säilyminen asuinrakennuksessa.<br><br>Asuinrakennuksen kivijalan liiketilan erillisen sisäänkäynnin säilyminen.<br><br>Asuinrakennus – piharakennus rakennusparin säilyminen.<br><br>Lisäksi: Rakennuksen rakennusajalle tyypillisten piirteiden palauttaminen on suositeltavaa. Pihan perinteisen ilmeen ja kasvillisuuden palauttaminen on suositeltavaa. |

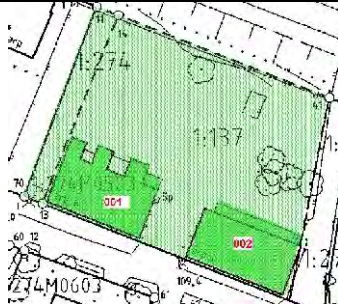
| Inv.no. | Tunnuskuva<br>© Miia Hinnerichsen/ PMM<br>2009 | Osoite | Kiint.no. | Karttaote, pihapiirien ja rakennusten kulttuurihistorialliset arvoluokat<br>I II III<br>Ei mittakaavassa<br>Pohjakartta © Tre kaupunki | Pihapiirin ja rakennusten kulttuurihistorialliset arvot ja arvojen perustelut | Toimenpidesuosituks |
|---|---|---|---|---|---|---|
| 35 | | Koukkarinkatu 16 ja 18 | 837-218-1075-0009 | | <p><b>Rakennushistoriallinen arvo – Rakennusperinteinen</b><br/>Pihan kasvillisuudessa ja pinnoissa on tontin itäosassa yhä nähtävissä joitain 1900-luvun alkupuolen piirteitä, mm. sireenimaja.</p> <p><b>Historiallinen arvo – Sosiaalihistoria</b><br/>Tontin 1900-luvun alkupuolella rakennetut, mutta voimakkaasti peruskorjatut kaksi usean asunnon asuinrakennusta (001 pienkerrostalo ja 002 kaupunkipuutalo) edustavat alueelle tyypillistä vuokratalorakentamista. Alueella tyypillinen asumisen tapa, pienehköjä asuntoja puutalossa on säilynyt.</p> <p><b>Ympäristöarvo – Maisemallisesti keskeinen sijainti</b><br/>Aivan Koukkarinkadun varressa katulinjassa sijaitsevilla kookkailla asuinrakennuksilla on maisemallista merkitystä katunäkymässä.</p> <p><b>Arvoalue</b><br/>Kohde sijaitsee Koukkarinkadun varren kulttuurihistoriallisella arvoalueella (2009/A2).</p> | <p>Asuinrakennusten ja pihan muodostaman 1900-luvun alkupuolelle ominaisen pihapiirin säilyminen.</p> <p>Asuinrakennusten kattomuodon, runkomuodon ja rakennusajankohdalle ominaisten tai niitä vastaavien julkisivumateriaalien ja muotojen säilyminen.</p> <p>Useiden asuntojen tai vaikutelman useista asunnoista säilyminen asuinrakennuksissa.</p> <p>Tiilestä muuratun itäpäädyn keskuslämmityspiipun säilyminen rakennuksessa 001.</p> <p>Asuinrakennusten aseman säilyminen katumaisemassa.</p> <p>Lisäksi: Asuinrakennusten rakennusajalle tyypillisten piirteiden palauttaminen on suositeltavaa.</p> |

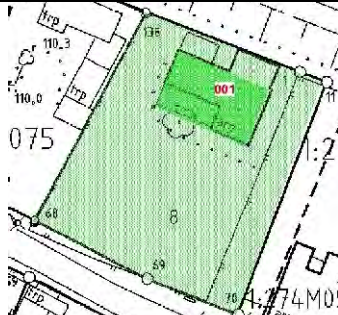
| Inv.no. | Tunnuskuva | Osoite | Kiint.no. | Karttaote, pihapiirien ja rakennusten kulttuurihistorialliset arvoluokat<br>Ei mittakaavassa<br>Pohjakartta © Tre kaupunki | Pihapiirin ja rakennusten kulttuurihistorialliset arvot ja arvojen perustelut | Toimenpidesuosituks |
|---|---|---|---|---|---|---|
| 37 | | Koukkarinkatu 20 | 837-218-1075-0008 | | <b>Historiallinen arvo – Sosiaalihistoria</b><br>Tontin kahdesti laajennettu ja peruskorjattu asuinrakennus on peräisin 1910-luvulta, mutta met-<br>nettänyt pääosin alkuperäiset piirteensä. Alueella 1900-luvun alkupuolella tyypillinen asumisen<br>tapa, perheen asunto pienehkössä puutalossa, on säilynyt hahmotettavissa.<br><b>Arvoalue</b><br>Kohde sijaitsee Koukkarinkadun varren kulttuurihistoriallisella arvoalueella (2009/A2). | Rakennuksen kattomuodon ja rakennus-<br>ajankohdalle ominaisten tai niitä vastaavien<br>julkisivumateriaalien ja muotojen säilymi-<br>nen.<br>Lisäksi: Asuinrakennuksen rakennusajalle<br>tyypillisten piirteiden palauttaminen on suo-<br>siteltavaa. |

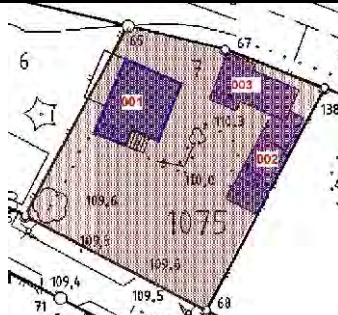
| Inv.no. | Tunnuskuva | Osoite | Kiint.no. | Karttaote, pihapiirien ja rakennusten kulttuurihistorialliset arvoluokat<br>Ei mittakaavassa<br>Pohjakartta © Tre kaupunki | Pihapiirin ja rakennusten kulttuurihistorialliset arvot ja arvojen perustelut | Toimenpidesuosituks |
|---|---|---|---|---|---|---|
| 38 | | Koukkarinkatu 22 | 837-218-1075-0007 | | <b>Rakennushistoriallinen arvo – Rakennusperinteinen</b><br>Pihapiirin yksittäispientalotyyppinen asuinrakennus 001 on rakennettu 1912. Se on tehdyistä<br>muutoksista huolimatta yhä piirteiltään tunnistettavissa, kuten myös autotallikytkäisillä laajen-<br>netut 1900-luvun alkupuolen pihasauna 002 ja piharakennus 003. Pihapiirissä on nähtävissä<br>useita ajallisia kerroksia 1910-luvulta 1970-luvulle. Kasvillisuus ja pihapiirin jäsentely on suurel-<br>ta osin perinteinen.<br><b>Historiallinen arvo – Sosiaalihistoria</b><br>Alueella 1900-luvun alkupuolella tyypillinen asumisen ja elämisen tapa, asuntoja puutalossa ja<br>aputiloja piharakennuksissa, on säilynyt.<br><b>Arvoalue</b><br>Kohde sijaitsee Koukkarinkadun varren kulttuurihistoriallisella arvoalueella (2009/A2). | Asuin- ja piharakennusten sekä pihan muo-<br>dostaman 1900-luvun alkupuolelle ominai-<br>sen eheän pihapiirin säilyminen.<br>Asuinrakennus – piharakennukset raken-<br>nusryhmän säilyminen.<br>Rakennusten kattomuodon, alkuperäisen<br>runkomuodon ja rakennusajankohdalle<br>ominaisten tai niitä vastaavien julkisivuma-<br>teriaalien ja muotojen säilyminen. |

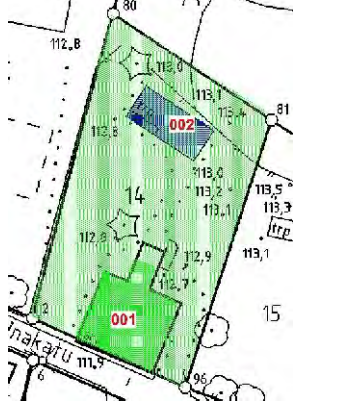
| Inv.no. | Tunnuskuva | Osoite | Kiint.no. | Karttaote, pihapiirien ja rakennusten kulttuurihistorialliset arvoluokat<br>I II III<br>Ei mittakaavassa<br>Pohjakartta © Tre kaupunki | Pihapiirin ja rakennusten kulttuurihistorialliset arvot ja arvojen perustelut | Toimenpidesuosituks |
|---|---|---|---|---|---|---|
| 43 | | Markkinakatu 10 | 837-218-1075-0014 | | <b>Rakennushistoriallinen arvo – Rakennusperinteinen</b><br>Pihapiirin asuinrakennus 001 on ilmeisesti alueen vanhin; se ja tontin perällä sijaitseva piharakennus 002 ovat peräisin aivan 1900-luvun alusta. Yksittäispientalotyyppinen voimakkaasti peruskorjattu asuinrakennus on menettänyt alkuperäisen asunsa, puinen piharakennus on säilyttänyt piirteensä paremmin.<br><b>Historiallinen arvo – Sosiaalihistoria</b><br>Alueella 1900-luvun alkupuolella tyypillinen asumisen ja elämisen tapa, asunto puutalossa ja aputiloja piharakennuksessa, on säilynyt.<br><b>Ympäristöarvo – Maisemallisesti keskeinen sijainti</b><br>Aivan Markkinakadun varressa katulinjassa sijaitsevalla melko kookkaalla asuinrakennuksella on maisemallista merkitystä katunäkymässä. | Asuin- ja piharakennuksen sekä pihan muodostaman 1900-luvun alkupuolelle ominaisen pihapiirin säilyminen.<br>Asuinrakennus – piharakennus rakennusparin säilyminen.<br>Rakennusten alkuperäisen kattomuodon, runkomuodon ja rakennusajankohdalle ominaisten tai niitä vastaavien julkisivumateriaalien ja muotojen säilyminen.<br>Asuinrakennuksen aseman säilyminen katumaisemassa.<br>Lisäksi: Asuinrakennuksen rakennusajalle tyypillisten piirteiden palauttaminen on suositeltavaa. |

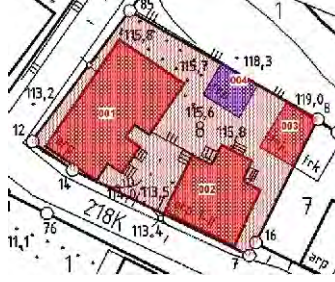
| Inv.no. | Tunnuskuva | Osoite | Kiint.no. | Karttaote, pihapiirien ja rakennusten kulttuurihistorialliset arvoluokat<br>Ei mittakaavassa<br>Pohjakartta © Tre kaupunki | Pihapiirin ja rakennusten kulttuurihistorialliset arvot ja arvojen perustelut | Toimenpidesuosituks |
|---|---|---|---|---|---|---|
| 58 | | Mäkikatu 68 ja 70 | 837-218-1351-0008 | | <p><b>Rakennushistoriallinen arvo – Rakennusperinteinen</b><br/>Tontin kaksi erilaista usean perheen asuinrakennusta ja kaksi piharakennusta ovat peräisin 1890-1930-luvuilta. Kaupunkipuutalotyyppisessä useassa vaiheessa rakennetussa asuinrakennuksessa 001 on piirteitä maaseudun rakennusperinteestä (avoräystäää, ristipäiset ikkunakehykset, pieniruutuiset ikkunat). Yksittäispuutalotyyppinen asuinrakennus 002 edustaa puhtaslinjaista 1920-luvun puuklassismia (selkeä rakennusmuoto, päätyihin taittuvät räystäät, 6- ja 9-ruutuiset ikkunat, kolmioikkunat). Betoninen pihasauna on rakennettu kiinni naapuritontin piharakennukseen. Piha on perinteinen ja siellä on runsaasti rinnepihalle tyypillisiä polkuja, tasanteita ja betoniportaita.</p> <p><b>Historiallinen arvo – Sosiaalihistoria</b><br/>Pihapiiri rakennuksineen muodostaa moni-ilmeisen ja yhteisöllistä asumisen ja elämisen tapaa edustavan kokonaisuuden. Alueella 1900-luvun alkupuolella tyypillinen asumisen ja elämisen tapa, asuntoja puutaloissa ja aputiloja piharakennuksissa, on säilynyt.</p> <p><b>Ympäristöarvo – Maisemallisesti keskeinen sijainti</b><br/>Mäkikadun ja Mooseksenmäen kulmauksessa sijaitsevalla pihapiirillä ja erityisesti sen aivan katulinjassa sijaitsevilla asuinrakennuksilla on suuri maisemallinen merkitys katumaisemassa.</p> <p><b>Arvoalue</b><br/>Kohde sijaitsee Mäkikadun varren kulttuurihistoriallisella arvoalueella (2009/A5).</p> | <p>Asuin- ja piharakennusten, pihan pintojen ja rakenteiden muodostaman tiiviin ja eheän 1900-luvun alkupuolelle ominaisen pihapiirin säilyminen.</p> <p>Rakennusten kattomuodon, runkomuodon ja rakennusajankohdalle ominaisten tai niitä vastaavien julkisivumateriaalien, muotojen ja tyylipiirteiden säilyminen.</p> <p>Useiden asuntojen tai vaikutelman useista asunnoista säilyminen asuinrakennuksissa.</p> <p>Rinnerakentamisesta johtuvien asuinrakennusten kadunpuolisten korkeiden asuttujen kivijalkojen säilyminen.</p> <p>Asuinrakennusten aseman säilyminen katumaisemissa.</p> <p>Rinnepihan tasoerojen säilyminen.</p> |

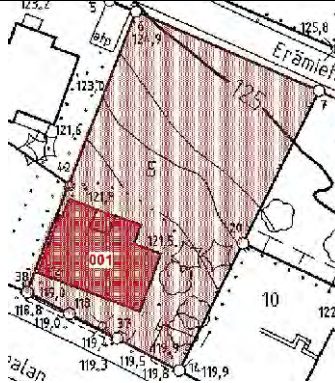
| Inv.no. | Tunnuskuva | Osoite | Kiint.no. | Karttaote, pihapiirien ja rakennusten kulttuurihistorialliset arvoluokat<br>I II III<br>Ei mittakaavassa<br>Pohjakartta © Tre kaupunki | Pihapiirin ja rakennusten kulttuurihistorialliset arvot ja arvojen perustelut | Toimenpidesuosituks |
|---|---|---|---|---|---|---|
| 67 | | Pispalan valtatie 10 | 837-218-1071-0005 | | <p><b>Rakennushistoriallinen arvo – Rakennusperinteinen</b><br/>Pihapiirin kaupunkipuutalotyyppisen asuinrakennuksen on rakentanut ilmeisesti Seppä Daavitsainen 1907. Rakennusta on 2000-luvulla palautettu alkuperäiseen tai sitä vastaavaan, hieman uusrenessanssivaikutteiseen asuun (julkisivulaudoitus, listoitus, ikkunoiden kehykset). Myös kuisti on uudistettu tyyliin sovittaen. Rakennuksen perusmuoto on säilynyt hyvin. Pihan kasvillisuus, pinnat ja jäsentely ovat pääosin perinteiset.</p> <p><b>Historiallinen arvo – Taloushistoria</b><br/>Asuinrakennuksen kivijalassa on toiminut sepän paja, metallivalimo ja itäpäädyssä Pispalan posti 1911-1928.</p> <p><b>Ympäristöarvo – Maisemallisesti keskeinen sijainti</b><br/>Pispalan valtatie, alueen pääliikenneväylän varressa sijaitsevalla asuinrakennuksella on maisemallinen merkitys katunäkymässä. Lisäksi asuinrakennus muodostaa pääteaiheen eteläpuoliselle poikkikadulle, Vähävirtiantkadulle.</p> <p><b>Arvoalue</b><br/>Kohde sijaitsee Erämiehenkadun varren kulttuurihistoriallisella arvoalueella (2009/A6).</p> | <p>Asuinrakennuksen ja pihan pintojen ja kasvillisuuden muodostaman 1900-luvun alkupuolelle ominaisen pihapiirin säilyminen.</p> <p>Asuinrakennuksen kattomuodon, runkomuodon ja rakennusajankohdalle ominaisten tai niitä vastaavien julkisivumateriaalien ja muotojen säilyminen.</p> <p>Rinnerakentamisesta johtuvan korkean kivijalan säilyminen asuinrakennuksessa 001.</p> <p>Asuinrakennuksen aseman säilyminen katumaisemissa.</p> <p>Rinnepihan tasoerojen säilyminen.</p> |

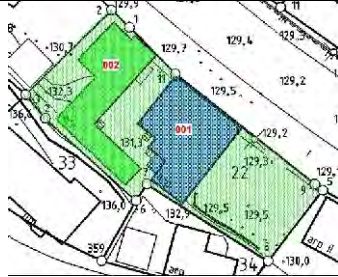
| Inv.no. | Tunnuskuva | Osoite | Kiint.no. | Karttaote, pihapiirien ja rakennusten kulttuurihistorialliset arvoluokat<br>I II III<br>Ei mittakaavassa<br>Pohjakartta © Tre kaupunki | Pihapiirin ja rakennusten kulttuurihistorialliset arvot ja arvojen perustelut | Toimenpidesuosituks |
|---|---|---|---|---|---|---|
| 70 | | Pispalan valtatie 13 | 837-213-1013-0022 | | <p><b>Rakennushistoriallinen arvo – Rakennusperinteinen</b><br/>Pihapiirin 1900-luvun alusta peräisin olevat kaupunkipuutalotyyppiset asuin- ja liikerakennus sekä asuinrakennukseksi muutettu entinen piharakennus ovat peräisin 1900-luvun alusta. Ne on voimakkaasti peruskorjattu ja entinen piharakennus pääosin rakennettu uudelleen 1980-luvulla. Muutoksista johtuen rakennusten alkuperäiset piirteet ovat osin kadonneet.</p> <p><b>Historiallinen arvo – Henkilöhistoria</b><br/>Pihapiiri oli vanhempien pispalalaisten yhä muistaman paikallisen originellin Irja Lastusen valtakuntaa.</p> <p><b>Historiallinen arvo – Taloushistoria</b><br/>Asuinrakennuksen 001 ensimmäisessä kerroksessa on toiminut runsaasti erilaisia pieniä liikkeitä, joihin on kuljettu kulmiin viistetyistä liikeilojen ovista. Pitkäaikaisin liikkeistä oli Lastusen antiikkikauppa. Nykyisin liikeillassa toimii Pispalan taidetalo.</p> <p><b>Ympäristöarvo – Maisemallisesti keskeinen sijainti</b><br/>Pispalan valtatie, alueen pääliikenneväylän varressa sijaitsevalla pihapiirillä ja erityisesti aivan katulinjassa sijaitsevalla asuinrakennuksella 001 on suuri maisemallinen merkitys katunäkymässä.</p> <p><b>Arvoalue</b><br/>Kohde sijaitsee Pispalan valtatie alun kulttuurihistoriallisella arvoalueella (2009/A9).</p> | <p>Rakennusten kattomuodon, runkomuodon ja rakennusajankohdalle ominaisten tai niitä vastaavien julkisivumateriaalien ja muotojen säilyminen.</p> <p>Useiden asuntojen tai vaikutelman useista asunnoista säilyminen rakennuksissa.</p> <p>Liiketilän käytön jatkuminen ja/tai liikeilojen sijainnin hahmottuminen rakennuksessa 001 (sisäänkäynnit kulmissa).</p> <p>Pihapiirin ja rakennusten aseman säilyminen katumaisemissa.</p> |

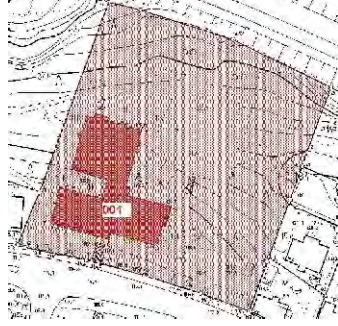
| Inv.no. | Tunnuskuva | Osoite | Kiint.no. | Karttaote, pihapiirien ja rakennusten kulttuurihistorialliset arvoluokat<br>I II III<br>Ei mittakaavassa<br>Pohjakartta © Tre kaupunki | Pihapiirin ja rakennusten kulttuurihistorialliset arvot ja arvojen perustelut | Toimenpidesuosituks |
|---|---|---|---|---|---|---|
| 71 | | Pispalan valtatie 16 (Pispalan kirkko) | 837-218-1071-0007 | | <p><b>Rakennushistoriallinen arvo – Arkkitehtoninen</b><br/>Laajalla kadulta pohjoiseen nousevalla jyrkällä rinnetontilla sijaitsevat Bertel Strömmerin suunnittelema seurakuntatalo (1949) ja siihen liitetty Jaakko Ilveskosken suunnittelema kirkkorakennus (1971). Keltainen rapattupintainen seurakuntatalo edustaa jälleenrakennuskauden pelkistettyä julkista rakentamista ja kirkko taas aikansa tasokasta ja modernia kirkkoarkkitehtuuria. Molemmat ovat säilyttäneet rakennusajalleen ominaiset piirteet erinomaisesti.</p> <p><b>Historiallinen arvo – Kirkkohistoria</b><br/>Harjun seurakunta on toiminut tontilla vuodesta 1949 nykypäiviin. Kirkossa on esineistöä myös 1968 palaneesta Pispalan rukoushuoneesta ja Epilässä sijainneesta Harjun kappelikirkosta (1639–1858).</p> <p><b>Ympäristöarvo – Maisemallisesti keskeinen sijainti</b><br/>Pispalan valtatie, alueen pääliikenneväylän varressa sijaitsevalla avoimella rinnetontilla ja erityisesti massiivisella seurakuntatalolla on suuri maisemallinen merkitys katunäkymässä sekä laajemminkin Ala-Pispalan maisemassa.</p> | <p>Rakennuksen/ rakennusten kattomuodon, runkomuodon ja rakennusajankohdalle ominaisten tai niitä vastaavien julkisivumateriaalien, muotojen, tyylipiirteiden ja arkkitehtonisten ratkaisujen säilyminen.</p> <p>Avoimen rinnepihan ja seurakuntatalon aseman säilyminen katumaisemassa.</p> <p>Rinnepihan tasoerojen säilyminen.</p> |

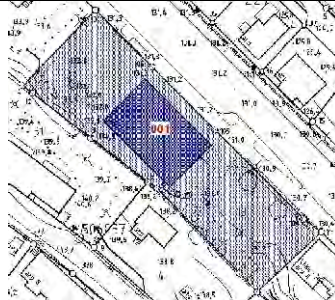
| Inv.no. | Tunnuskuva | Osoite | Kiint.no. | Karttaote, pihapiirien ja rakennusten kulttuurihistorialliset arvoluokat<br>I II III<br>Ei mittakaavassa<br>Pohjakartta © Tre kaupunki | Pihapiirin ja rakennusten kulttuurihistorialliset arvot ja arvojen perustelut | Toimenpidesuosituks |
|---|---|---|---|---|---|---|
| 73 | | Pispalan valtatie 21 | 837-213-1013-0018 | | <p><b>Rakennushistoriallinen arvo – Rakennusperinteinen</b><br/>Tontin komikerroksinen moderni asuin- ja liikekerrostalo on rakennettu 1961. Se edustaa Pispalan ensimmäisen 1945 asemakaavan jälkeistä rakentamista alueella. Rakennuksessa ei ole perinteisiä pispalalaisia piirteitä, vaan se edustaa aikansa pelkistettyä standardirakentamista. Rakennuksen alkuperäiset piirteet ovat säilyneet hyvin. Pihassa on rinnerakentamisesta johtuvia 1960-luvun betoniportaita, -muureja ja metalliputkikaiteita.</p> <p><b>Historiallinen arvo – Sosiaalihistoria</b><br/>Asuinrakennus tarjosi valmistuessaan asukkaille modernit asumisen edellytykset: keskuslämmitetyt huoneet, juoksevan veden, wc:n ja kylpyhuoneen. Pienien 1960-luvulle tyypillisten kerrostaloasuntojen ja kivijalan liiketilöiden käyttö on säilynyt alkuperäistä vastaavana.</p> <p><b>Ympäristöarvo – Maisemallisesti keskeinen sijainti</b><br/>Pispalan valtatie, alueen pääliikenneväylän varressa sijaitsevalla laajalla pihalla ja erityisesti aivan katulinjan tuntumassa sijaitsevalla massiivisella asuinrakennuksella on suuri maisemallinen merkitys katunäkymässä sekä laajemminkin pohjoisrinteen maisemassa.</p> | <p>Asuinrakennuksen kattomuodon, runkomuodon ja rakennusajankohdalle ominaisten tai niitä vastaavien julkisivumateriaalien ja muotojen säilyminen.</p> <p>Porraskäytävän sijoituksen, muodon ja pintamateriaalien säilyminen.</p> <p>Kivijalan liiketilöiden käytön jatkuminen.</p> <p>Avoimen pihan ja asuinrakennuksen aseman säilyminen katumaisemassa.</p> <p>Rinnepihan betonirakenteiden ja tasoerojen säilyminen.</p> |
