# PISPALA III

Asemakaavoituksen III-vaiheessa kaavoitettavien alueiden rakennetun kulttuuriympäristön inventointi 2012

## Täydentävä liiteaineisto 2013

### **Asemakaavoituksen III-vaiheessa kaavoitettavien alueiden rakennetun kulttuuriympäristön inventointi 2012**

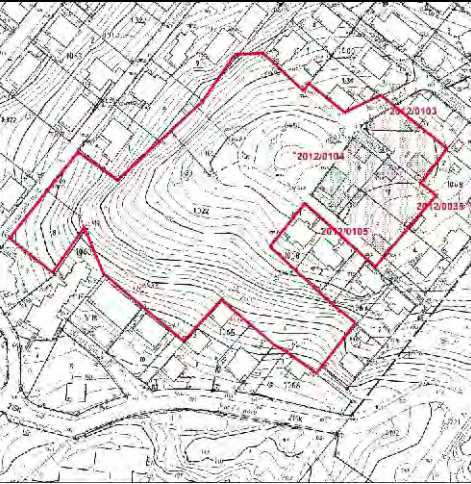
| Alueen nimi<br>(inv.no.) | Tunnuskuva<br><br>© Miia Hinnerichsen/<br>PMM 2012 | Karttaote, alueiden, pihapiirien ja<br>rakennusten sijainti ja kulttuuri-<br>historialliset arvoluokat<br><br>Ei mittakaavassa<br>Pohjakartta © Tre kaupunki | Kulttuurihistorialliset arvot ja arvojen perustelut | Toimenpidesuosituks | Alueeseen sisäl-<br>tyvät inventoidut<br>rakennetun ympä-<br>ristön kohteet |
|---|---|---|---|---|---|
| Ansionkallion lakialue (2012/A6) | | | <p><b>Rakennushistoriallinen arvo – Rakennusperinteinen</b><br/> Alueen itäkulmassa on säilynyt neljä 1900-1920-luvun alun välisenä aikana raken-<br/> nettua kiinteistöä asuin- ja piharakennuksineen. Asuinrakennukset ovat yksittäis-<br/> pientaloja ja pikkutaloja ja piharakennukset puu- ja betonirunkoisia. Rakennukset<br/> ovat säilyttäneet pääosin kohtalaisesti alkuperäiset tai niitä vastaavat piirteensä. Pi-<br/> hat ovat kasvillisuudeltaan, pinnoiltaan ja jäsentelyltään perinteisiä. Tonttijako ja ka-<br/> tulinjat noudattelevat 1899 palstoitussuunnitelmaa.</p> <p><b>Historiallinen arvo – Sosiaalihistoria</b><br/> Alueen rakennuskannassa on hahmotettavissa selkeästi 1900-luvun alkupuolen An-<br/> sionkalliolle ominainen työväen asumisen ja elämisen tapa, pieniä asuntoja puuta-<br/> loissa, aputiloja piharakennuksissa.</p> <p><b>Ympäristöarvo – Maisemakokonaisuus</b><br/> Ansionkallion laki on Pispalanharjun Pyykkimettänpuiston tavoin erittäin tärkeä nä-<br/> köalapaikka, josta aukeaa huikeat maisemat Ala-Tahmelaan, Pispalanharjulle ja Py-<br/> häjärvelle. Alue on Ansionkallion identiteetin ja maiseman kannalta keskeinen, au-<br/> tenttisena säilynyt alue. Lähiympäristö on uudistunut 1980-2000-luvulla voimakkaasti<br/> purkamisen ja uudisrakentamisen seurauksena, mikä korostaa arvoalueen merkitys-<br/> tä. Alue on uudisrakentamisen kannalta erityisen haasteellinen.</p> | <p>Aluekokonaisuuden ja sen yksityis-<br/> kohtien säilyttäminen ymmärrettä-<br/> vänä mahdollisimman vähäisin muu-<br/> toksin.</p> <p>Alueen itäosan vanhan rakennus-<br/> kannan, asuin- ja piharakennusten,<br/> säilyminen.</p> <p>Vanhan rakennuskannan rakennus-<br/> ajalle tyypillisten materiaalien, väri-<br/> tyksen ja muotojen säilyminen.</p> <p>Pihojen kasvillisuuden säilyminen<br/> perinteisenä.</p> <p>Pihojen, katuliittymien, ajoteiden ja<br/> polkujen pintojen säilyminen perin-<br/> teisinä nurmi- ja hiekkapintaisina.</p> <p>Alueen pihaille luonteenomaisen<br/> avokallion säilyminen.</p> <p>Kapeiden katulinjojen ja muiden kul-<br/> kureittien säilyminen.</p> <p>Ansionkallion lakialueen säilyminen<br/> rakentamattomana, kaikille avoime-<br/> na näköalapaikkana.</p> <p>Ansionkallion lakialueen entisen<br/> asuintontin puutarhakasvillisuuden<br/> säilyminen.</p> <p>Uudisrakentamisen välttäminen.</p> <p>Välttämättömän uudisrakentamisen<br/> toteuttaminen korostetun tarkasti<br/> alueen vanhaa rakennustapaa ja<br/> mittakaava noudattaen.</p> | <p>Jyrkkäkatu 3<br/>2012/0035</p> <p>Töyräskatu 3<br/>2012/0103</p> <p>Töyräskatu 7<br/>2012/0104</p> <p>Töyräskatu 9<br/>2012/0105</p> |

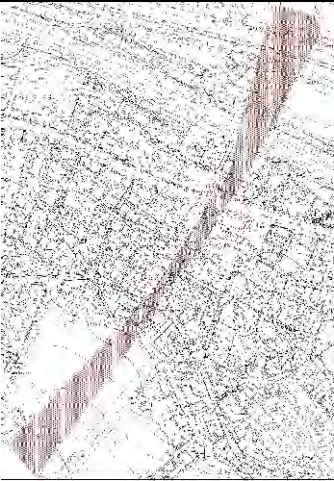
| Inv.no. | Tunnuskuva<br>© Miia Hinnerichsen/<br>PMM 2012 | Osoite | Kiint.no. | Karttaote, pihapiirien ja<br>rakennusten kulttuuri-<br>historialliset arvoluokat<br>I II III<br>Ei mittakaavassa<br>Pohjakartta © Tre kaupunki | Pihapiirin ja rakennusten kulttuurihistorialliset arvot ja arvojen perustelut | Toimenpidesuosituks<br><br>Pihapiirin ja rakennusten tai muun kohteen<br>arvojen säilymisen kannalta tärkeää on: |
|---|---|---|---|---|---|---|
| 4 | | Harmaa tukkitie | useita kiinteistöjä | | <p><b>Historiallinen arvo – Teollisuushistoria</b><br/>Pispalanharju esti pitkään laajamittaisen tukkipuun kuljettamisen uittamalla Tampe-reen pohjoispuolisilta alueilta etelään. Ongelma ratkaistiin harjun yli rakennettavilla tukкитеillä. 1873 valmistui Pispalan toinen tukkitie, ns. Harmaa tukkitie.</p> <p><b>Ympäristöarvo – Maisemakokonaisuus</b><br/>Tukkitiet jakoivat Pispalanharjun jyrkästi kolmeen osaan, joita olivat Harmaan tukkitien itäpuoli, tukкитеiden välinen alue ja Punaisen tukkitien länsipuoli. Tukkitiet hallitsivat harjun maisemaa ja rajoittivat paikoin harjunsuuntaista kulkemista yli 60-vuoden ajan. Niiden uomat hahmottuvat osittain yhä, sillä ne ovat säilyneet suurimmaksi osaksi rakentamattomina 1930-luvulta lähtien, jolloin tukkitiet purettiin. Myös Ylä-Pispalan ja Ala-Pispalan kaupunginosien välinen raja noudattelee osin Harmaan tukkitien linjaa. Uomissa on säilynyt joitain tukkitien rakenteita. Ks. Pispalan arkeologinen inventointi 2008.</p> | <p>Tukkitien Pyhäjärveltä Näsijärvelle ulot-<br/>tuvan uoman säilyminen rakentamatto-<br/>mana puistoalueena. (Nykyisenkalta-<br/>selle käytölle kulkuväylänä ja kasvimai-<br/>na ei ole estettä, eikä myöskään portai-<br/>den tms. ei-pysyvien rakenteiden raken-<br/>tamiselle alueelle.)<br/>Säilyneiden tukkitien rakenteiden suoje-<br/>leminen.<br/>Alueen maastonmuotojen säilyminen.<br/>Lisäksi: Kasvillisuutta tulisi raivata, jotta<br/>uoma ja siltä aukeavat näkymät eivät<br/>kasva umpeen.<br/>Tukкитеiden historiaa voisi tuoda esiin<br/>nykyistä näkyvämmiin ja laajemmin uu-<br/>silla opastauluilla tms.</p> |

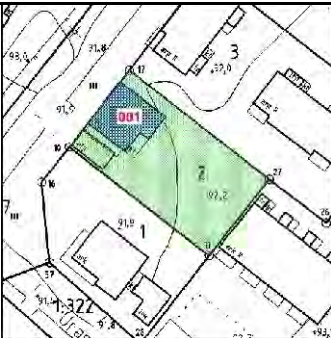
| Inv.no. | Tunnuskuva<br>© Miia Hinnerichsen/<br>PMM 2012 | Osoite | Kiint.no. | Karttaote, pihapiirien ja rakennusten kulttuurihistorialliset arvoluokat<br>I II III<br>Ei mittakaavassa<br>Pohjakartta © Tre kaupunki | Pihapiirin ja rakennusten kulttuurihistorialliset arvot ja arvojen perustelut | Toimenpidesuosituks<br>Pihapiirin ja rakennusten tai muun kohteen arvojen säilymistä kannalta tärkeää on: |
|---|---|---|---|---|---|---|
| 22 | | Hirvikatu 31 | 837-215-1412-0002 | | <p><b>Rakennushistoriallinen arvo – Rakennusperinteinen</b><br/>Yksittäispientalotyyppinen asuinrakennus on peräisin 1930-luvun alusta. Useista voimakkaista peruskorjauksista johtuen talon alkuperäiset piirteet ovat kadonneet, mutta runkomuoto ja lasikuisti säilyneet. Pihan pinnat ja kasvillisuus ovat osin perinteiset.</p> <p><b>Ympäristöarvo – Maisemallisesti keskeinen sijainti</b><br/>Hirvikadun ja Raitakadun kulmauksessa sijaitsevalla tontilla ja suurehkoilla asuinrakennuksella on suurehko merkitys katumaisemissa.</p> | <p>Asuinrakennuksen, pihan pintojen ja kasvillisuuden muodostaman 1900-luvun alkupuolelle ominaisen pihapiirin säilyminen.</p> <p>Asuinrakennuksen kattomuodon, runkomuodon ja rakennusajankohdalle ominaisten tai niitä vastaavien julkisivumateriaalien ja muotojen säilyminen.</p> <p>Asuinrakennuksen aseman säilyminen katumaisemassa.</p> |

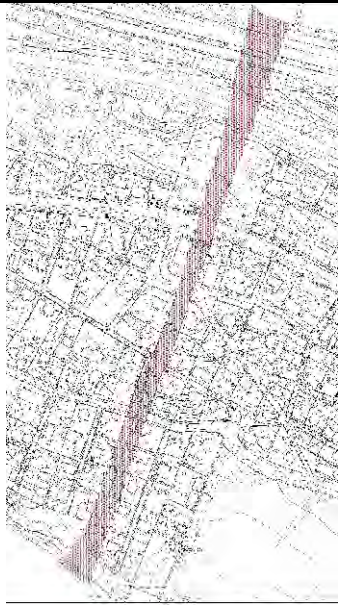
| Inv.no. | Tunnuskuva<br>© Miia Hinnerichsen/<br>PMM 2012 | Osoite | Kiint.no. | Karttaote, pihapiirien ja rakennusten kulttuuri-historialliset arvoluokat<br>I II III<br>Ei mittakaavassa<br>Pohjakartta © Tre kaupunki | Pihapiirin ja rakennusten kulttuurihistorialliset arvot ja arvojen perustelut | Toimenpidesuosituks<br>Pihapiirin ja rakennusten tai muun kohteen arvojen säilymisen kannalta tärkeää on: |
|---|---|---|---|---|---|---|
| 46 | | Punainen tukkitie | Useita kiinteistöjä | | <p><b>Historiallinen arvo – Teollisuushistoria</b><br/>Pispalanharju esti pitkään laajamittaisen tukkipuun kuljettamisen uittamalla Tampereen pohjoispuolisilta alueilta etelään. Ongelma ratkaistiin harjun yli rakennettavilla tukkiteillä. Rosenlewin omistama Porin Höyrysaha rakensi ensimmäisen maanpinnalla kulkeneen tukkienkuljetustie, ns. punaisen tukkitien Pispalanharjun yli 1863-1864. Punamullalla maalattu tukkitie ylitti Pispalan valtatie suunnilleen nykyisen Pispalan kirkon kohdalla. Tukkien siirto tapahtui aluksi hevosvoimaisesti.</p> <p><b>Ympäristöarvo – Maisemakokonaisuus</b><br/>Tukkitiet jakoivat Pispalanharjun jyrkästi kolmeen osaan, joita olivat Harmaan tukkitien itäpuoli, tukkiteiden välinen alue ja Punaisen tukkitien länsipuoli. Tukkitiet hallitsivat harjun maisemaa ja rajoittivat paikoin harjunsuuntaista kulkemista yli 60-vuoden ajan. Niiden uomat hahmottuvat osittain yhä, sillä ne ovat säilyneet suurimmaksi osaksi rakentamattomina 1930-luvulta lähtien, jolloin tukkitiet purettiin. Uomissa on säilynyt joitain tukkitien rakenteita. Ks. Pispalan arkeologinen inventointi 2008.</p> | <p>Tukkitien Pyhäjärveltä Näsijärvelle ulottuvan uoman säilyminen rakentamattomana puistoalueena. (Nykyisenkaltaiselle käytölle kulkuväylänä ja portaiden tms. ei-pysyvien rakenteiden rakentamiselle alueelle ei ole estettä.)</p> <p>Säilyneiden tukkitien rakenteiden suojeleminen.</p> <p>Alueen eteläosan tonteilla olevan entisen tukkitien pohjan säilyminen rakentamattomana.</p> <p>Alueen maastonmuotojen säilyminen.</p> <p>Lisäksi: Kasvillisuutta tulisi raivata, jotta uoma ja siltä aukeavat näkymät eivät kasva umpeen.</p> <p>Tukkiteiden historiaa voisi tuoda esiin nykyistä näkyvämmiin ja laajemmin uusilla opastauluilla tms.</p> |
