# Pispala III Inventoitujen rakennusten kaupunkikuvalliset rakennustyytit, kartta ja tilasto, länsisosa

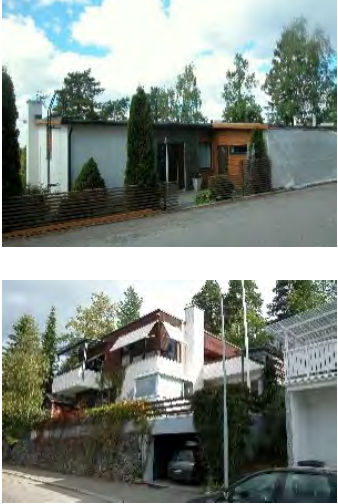
| Inv.no. | Tunnuskuva<br>© Miia Hinnerichsen/<br>PMM 2012 | Osoite | Kiint.no. | Karttaote, pihapiirien ja<br>rakennusten kulttuuri-<br>historialliset arvoluokat<br>I II III<br>Ei mittakaavassa<br>Pohjakartta © Tre kaupunki | Pihapiirin ja rakennusten kulttuurihistorialliset arvot ja arvojen perustelut | Toimenpidesuosituks<br><br>Pihapiirin ja rakennusten tai muun koh-<br>teen arvojen säilymisen kannalta tärke-<br>ää on: |
|---|---|---|---|---|---|---|
| 74 | | Suurspäänkatu 18 / Varalankatu 19 | 837-215-1053-0002 | | <p><b>Rakennushistoriallinen arvo – Arkkitehtoninen</b><br/>Suurspäänkatu 18 / Varalankatu 19 on Tahmelan modernia rakentamista edustava kiinteistö. Suurspäänkatu 18 modernin rintetalon on 1973 suunnitellut arkkitehti Matti Lummaa ja Varalankatu 19 samanhenkisen talon 1974 arkkitehti Jorma A. Sulkava. Samat arkkitehdit ovat vastanneet alueen 1970-luvun asemakaavan suunnittelusta. Omakotitalot edustavat erinomaisella tavalla kaavassa suunniteltua alueelle sopivaa uudisrakentamista. Suurspäänkadun puoleinen asuinrakennus on peruskorjattu erittäin voimakkaasti 2012, mistä johtuen se on menettänyt alkuperäiset 1970-luvun tyyli-<br/>piirteensä ja rakennusmateriaalit. Tontin rakennukset ovat muodostaneet arkkitehtoni-<br/>sesti ja tyyllisesti yhteensopivan parin, mutta muutosten johdosta tämä on menetetty. Varalankadun puoleinen asuinrakennus on parvekkeiden ja terassien kattamista lu-<br/>kuun ottamatta säilyttänyt erinomaisesti alkuperäisen ilmeensä, arkkitehtoniset ratkai-<br/>sut ja rakennusmateriaalit. Myös Varalankadun puoleinen piha kasveineen ja pihan<br/>pintoineen on 1970-luvulle tyypillinen.</p> <p><b>Historiallinen arvo – Sosiaalhistoria</b><br/>Kiinteistö kuuluu Tahmelan 1800-1900-lukujen taitteen huvila-asutuksen jatkumoon, joka 1900-luvun lopulla ilmeni alueen perinteisistä puutaloista selkeästi erottuvien ark-<br/>kitehtien suunnittelemien kookkaiden omakotitalojen rakentamisena alueelle.</p> <p><b>Ympäristöarvo – Maisemallisesti keskeinen sijainti</b><br/>Lähelle katulinjaa sijoitetuilla kookkailla asuinrakennuksilla on kohtalainen merkitys Suurspäänkadun maisemassa ja erittäin suuri merkitys Varalankadun maisemassa. Varalankatu 19:lla on merkitystä myös laajemmin Ansionkallion luoteisrinteen maise-<br/>massa.</p> <p><b>Arvoalue</b><br/>Tontti sijaitsee Moderni Tahmela -nimisellä arvoalueella (2012/A0007).</p> | <p>Asuinrakennuksen 002 ja sitä ympäröi-<br/>vän pihan rakenteiden, pintojen ja kas-<br/>villisuuden muodostaman 1970-<br/>lukulaisen kokonaisuuden säilyminen.</p> <p>Asuinrakennuksen 002 arkkitehtonisten<br/>ratkaisujen, kuten julkisivujen aukotuk-<br/>sen, kattomuodon, runkomuodon ja ra-<br/>kennusajankohdalle ominaisten jul-<br/>kisivumateriaalien ja muotojen säilymi-<br/>nen.</p> <p>Tasakaton tai vaikutelman tasakatosta<br/>säilyminen asuinrakennuksessa 002.</p> <p>Asuinrakennusten keskuslämmityspiip-<br/>pujen säilyminen.</p> <p>Rinnepihan penkereiden ja tasoerojen<br/>säilyminen.</p> <p>Ansionkallion alueen tonteille luonteen-<br/>omaisen mäntyvaltaisen puuston säily-<br/>minen tontilla.</p> <p>Lähelle katulinjaa sijoitetun kookkaan<br/>asuinrakennuksen 002 aseman säilymi-<br/>nen katu- ja kaukomaisemassa.</p> |

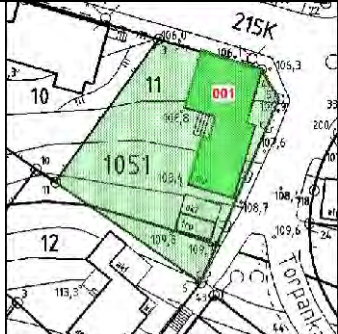
| Inv.no. | Tunnuskuva<br>© Miia Hinnerichsen/<br>PMM 2012 | Osoite | Kiint.no. | Karttaote, pihapiirien ja<br>rakennusten kulttuuri-<br>historialliset arvoluokat<br>I II III<br>Ei mittakaavassa<br>Pohjakartta © Tre kaupunki | Pihapiirin ja rakennusten kulttuurihistorialliset arvot ja arvojen perustelut | Toimenpidesuosituks<br><br>Pihapiirin ja rakennusten tai muun koh-<br>teen arvojen säilymisen kannalta tärke-<br>ää on: |
|---|---|---|---|---|---|---|
| 86 | | Tahmelankatu 1 C | 837-215-1051-0011 | | <b>Ympäristöarvo – Maisemallisesti keskeinen sijainti</b><br>Voimakkaasti peruskorjattu ja kahdesti laajennettu asuinrakennus pihoiheen sijaitsee näkyvällä paikalla vilkkaasti liikennöidyn alueen kokoojakadun, Tahmelankadun ja Torpankadun kulmauksessa. | Avoimen pihan ja asuinrakennuksen aseman säilyminen katumaisemissa. |
