PMK - PUUVILLATEHTAITTEN MYYNTIKONTTORI

RAKENNUSHISTORIASELVITYS

ARKKITEHTITOIMISTO HANNA LYYTINEN KY
16.12.2005

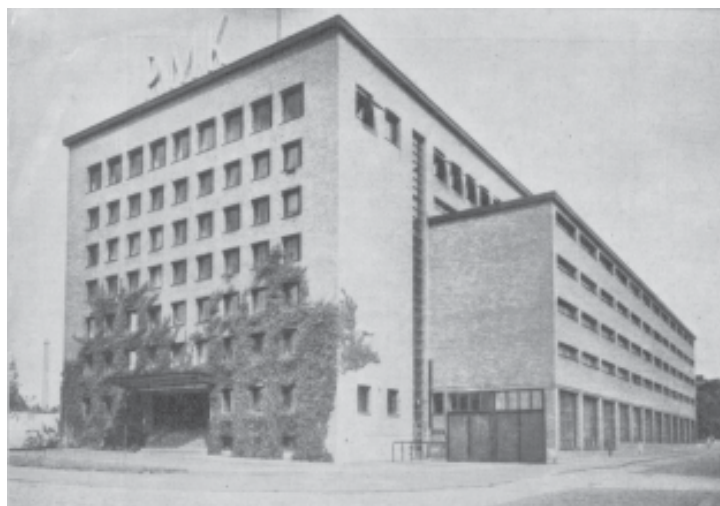
Kuva 3

PMK:n talon eteläpäädyssä on myyntikonttorin ikkunat ja pääsisäänkäynti. Autoliikenne keskusvarastoon ajoi viisikerroksisen osan päädystä; oikeanpuoleisista ovista kellariin ja vasemmanpuoleisista katutason lastauslaitureille.

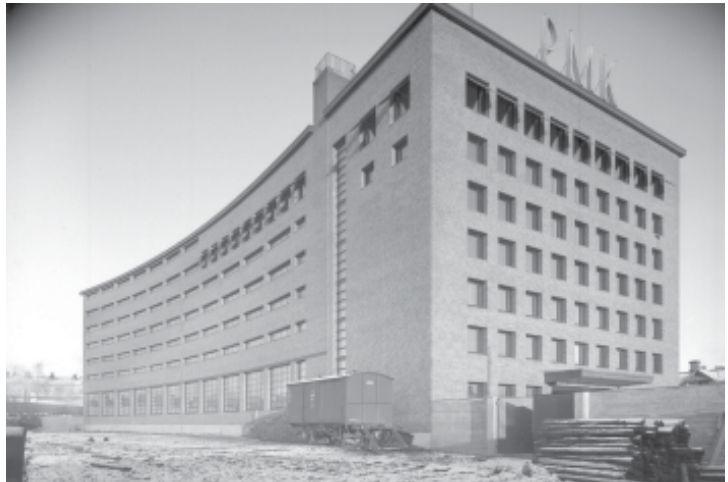
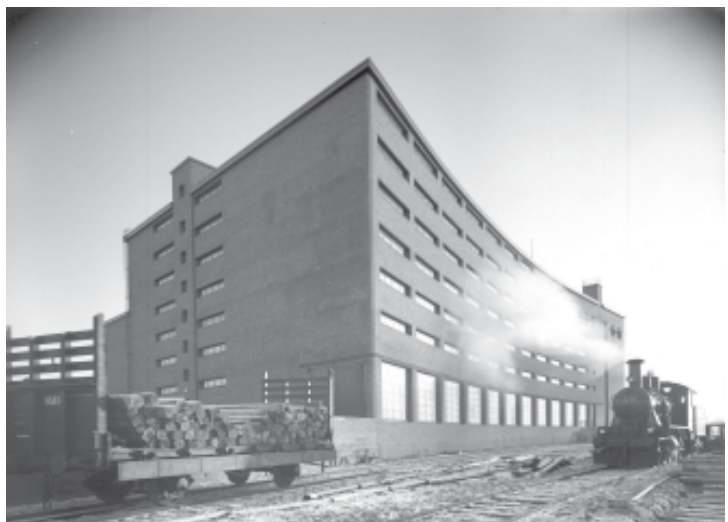
Kuvat 5 ja 6
PMK:n talon kaareva länsijulkisivu vasta-
valmistuneena 27.11.1937. Toimistohuoneiden
ikkunoissa oli liialta auringonpahteelta suoja-
avat markiisit.
Kuvaaja Teuvo Mäkinen.
Lähde Vapriikki

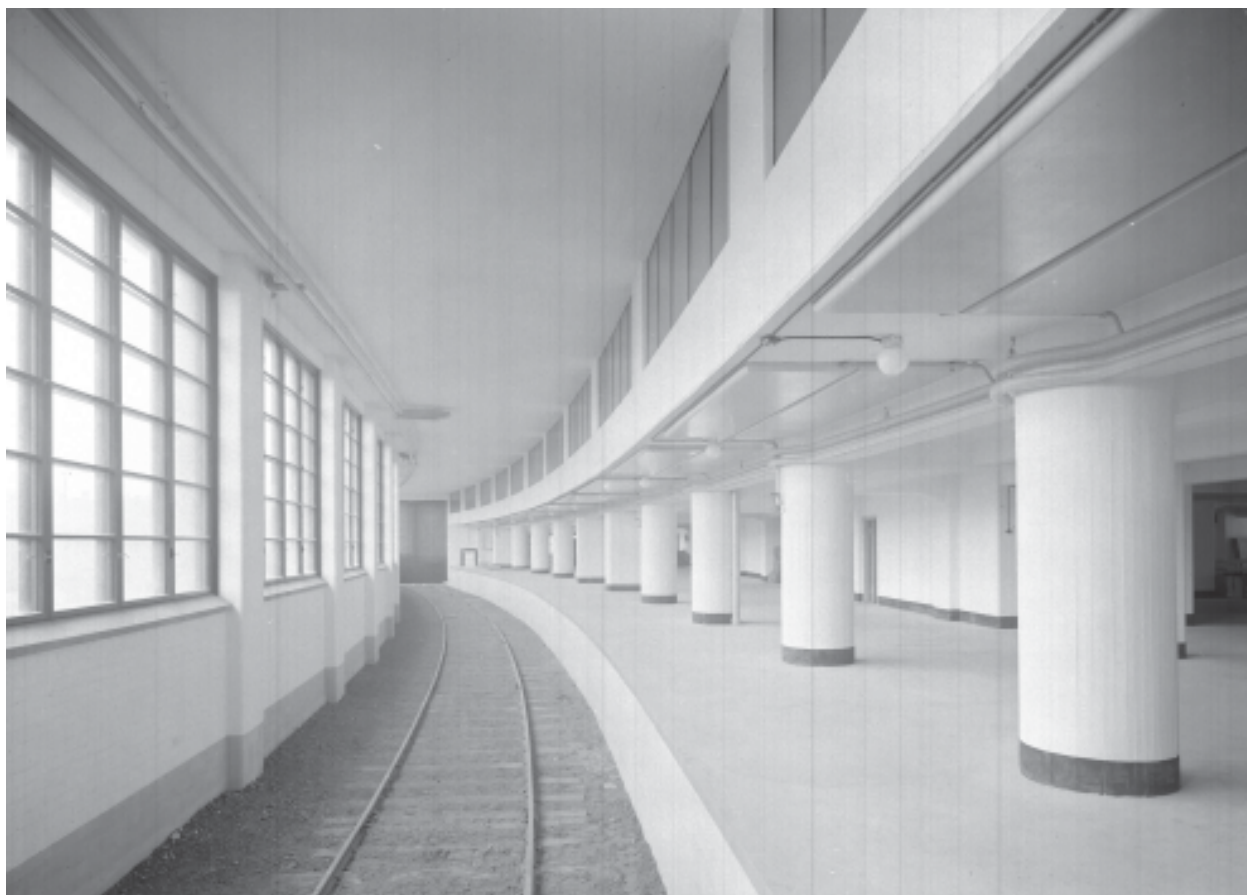
Kuva 8

Vastavalmistuneen keskusvaraston junan lastauslaituri. Julkisivu on kaareva junan kääntösäteen vuoksi. Tammerkoski-lehdessä kuvailaan: "-juna tuo pohjoispäädyn ovesta sisälle tavallisesti yön aikana tehtaista tulevat täysinäiset vaunut ja muutaman tyhjän vaunun, joten purkaminen ja täyttäminen pääsevät heti aamulla alkamaan. Työajan päätyttyä veturi pyytää viheltäen sisäänpääsyä ja vie täysinäiset vaunut vaihteeseen omia määräasemiaan kohti kulkemaan." Kuvaaja Teuvo Mäkinen 12.11.1937.

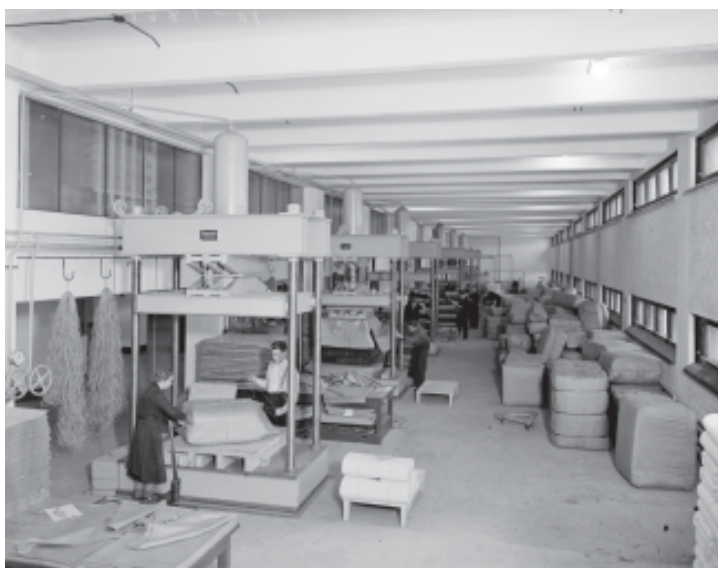
Kuva 10
Pakkaamon toimintaa. Pakkaamossa oli kuusi
prässä, joilla niille ladotut kangspakat puristettiin
litteiksi, paperoitiin ja vahvistettiin paalivanteilla
kuljetuksia varten. Valmiit paalit työnnettiin
liukukuiluun, jota pitkin ne kulkivat kerrosta alem-
mas lastausalueelle. Kuvaaja Mauno Mannelin.
Kuvan lähde Vapriikki

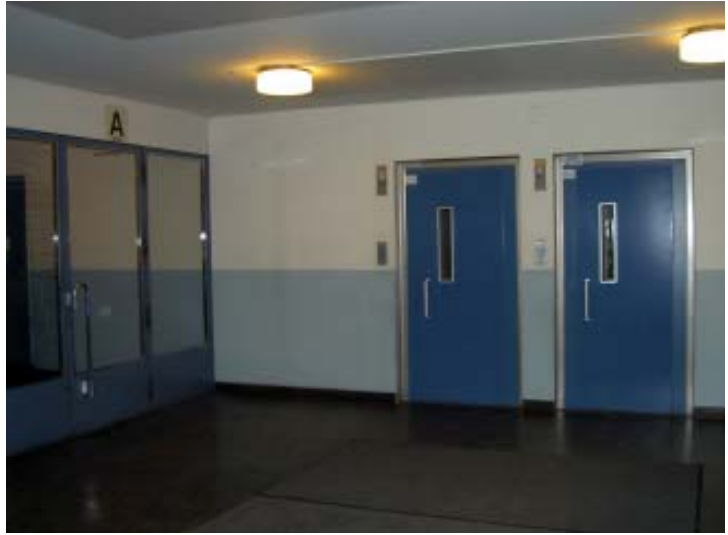
Kuva 29
Pääsisäänkäyntiaulassa porrashuoneisiin johtavat funktisvaikutteiset metalliovet ovat alkuperäiset. Hissien ovet ensimmäisessä kerroksessa on uusittu.

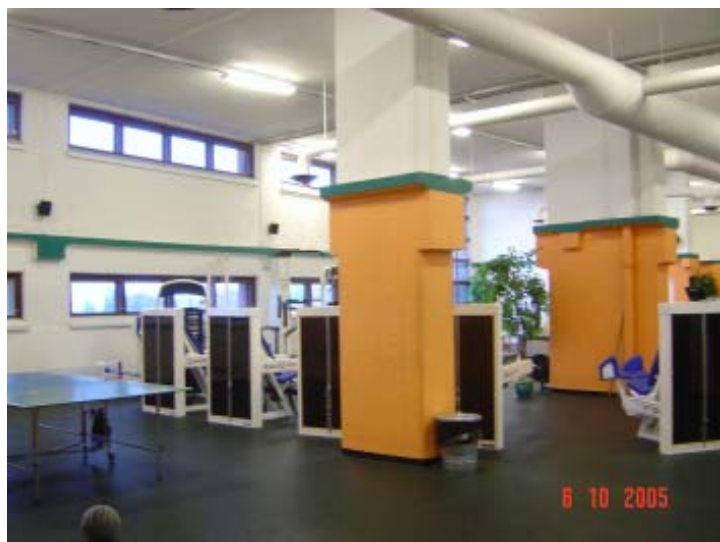
Kuva 32
Kuntosalituloja seitsemännessä kerroksessa. Vuonna 1979 puretun välipohjan jäljet näkyvät selvänä pilareissa ja seinillä. Välipohjan leikkauspinta on maalattu tummemmalla värillä.

PMK:n toiminnan loputtua Finlaysonin liinavaate-
ompelimo muutti rakennukseen vuonna 1979. Sitä
varten purettiin kuudennen (+115,90) ja kahdek-
sannen (+121,07) kerrostason välipohjat. Näin vii-
denteen ja seitsemänteen kerrokseen saatiin kah-
den kerroksen korkuinen huonekorkeus. 5. ja 6.
kerroksessa toimisto-osaan rakennettiin
ompelimon työntekijöiden sosiaalilat. Varasto-
osan keskellä oleva porrashuone purettiin ja uusi
porras ja iso tavarahissi rakennettiin samalle pys-
ty-yhteyksien linjalle kuin aiemmatkin.

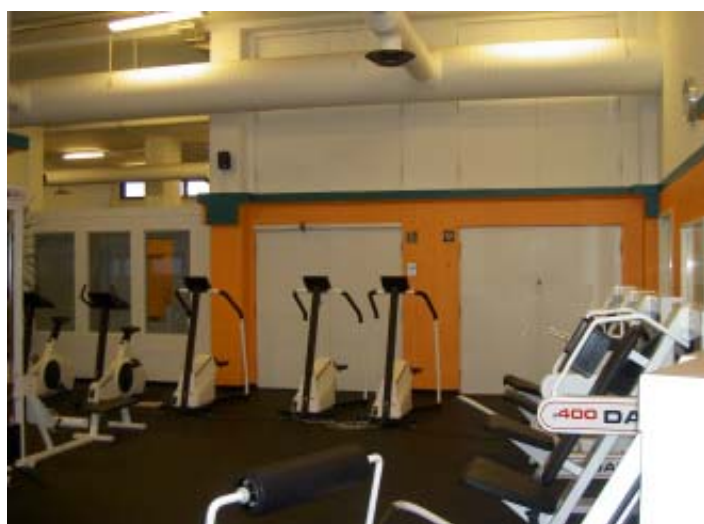
Kuva 34
Alkuperäisten tavarahissien ovet seitsemännessä ja kahdeksannessa kerroksessa. Hissit purettiin 1990-luvun alussa ja kuiluhin asennettiin uudet sähkö- ja ilmastointinousut.

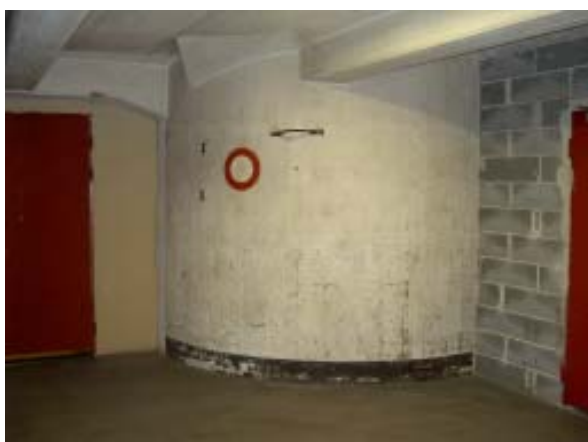
Kuva 42
Alimpia kerroksia yhdistäneitä liukuratakuiluja oli kaksi. Liukuradan alkupää näkyy katonrajassa. Toiseen kuiluun on rakennettu teräsrakenteinen porras ensimmäisen ja toisen kerroksen välille. Toinen kuilu ei ole käytössä.

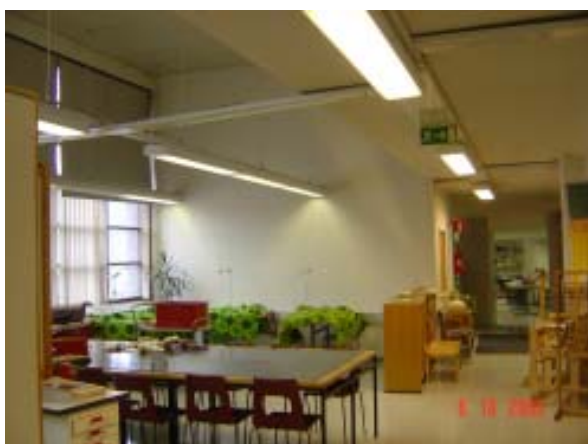
Kuva 46
Neljännen kerroksen kuntosalitilojen käytävää. Alakaton alapintaan tuodut ilmanvaihtokanavat madaltavat huonekorkeuden paikoitellen hyvin matalaksi.

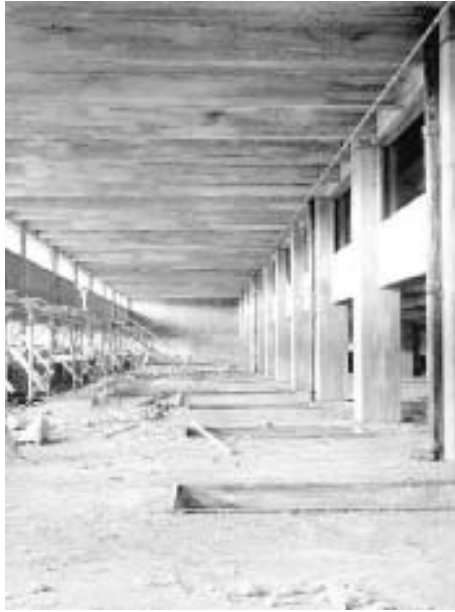
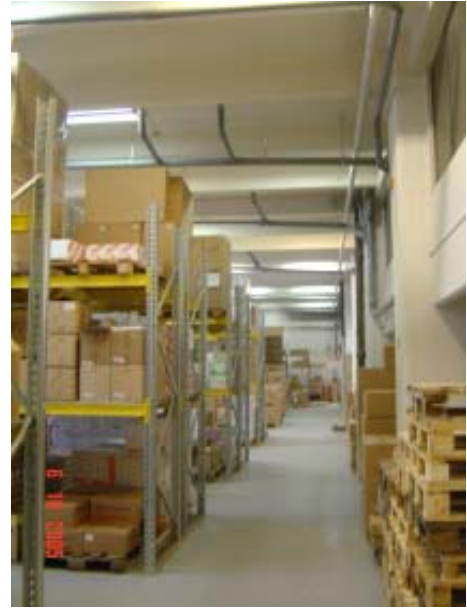
Kuvat 63 ja 64

Pakkaamo (2.krs, itälaita) rakennusvaiheessa. Lattiasa näkyvät pakkausprässien kiinnitysmontut. Tila on kaksikerrosta korkea, kolmannen kerroksen tilat saavat luonnon valoa tämän tilan kautta. Oikealla nykytilanne; tila toimii toimistotarvikevarastona.

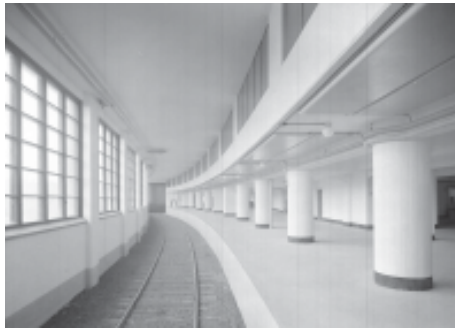
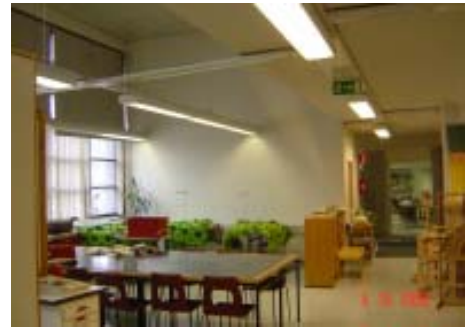
Kuvat 65 ja 66

Junan lastauslaiturialuetta vuonna 1937 ja 2005. Raiteet on purettu ja lastaussyvennys tasattu. Kaarevan julkisivun takaiset tilat on jaettu useiksi teollisuus- varasto ja työpajahuoneistoiksi. Kuvassa käsityökoulu Näpsän tiloja.
