Tampereen kaupunki

Ranta-Tampellan tärinäselvitys

Raportti

30.4.2009

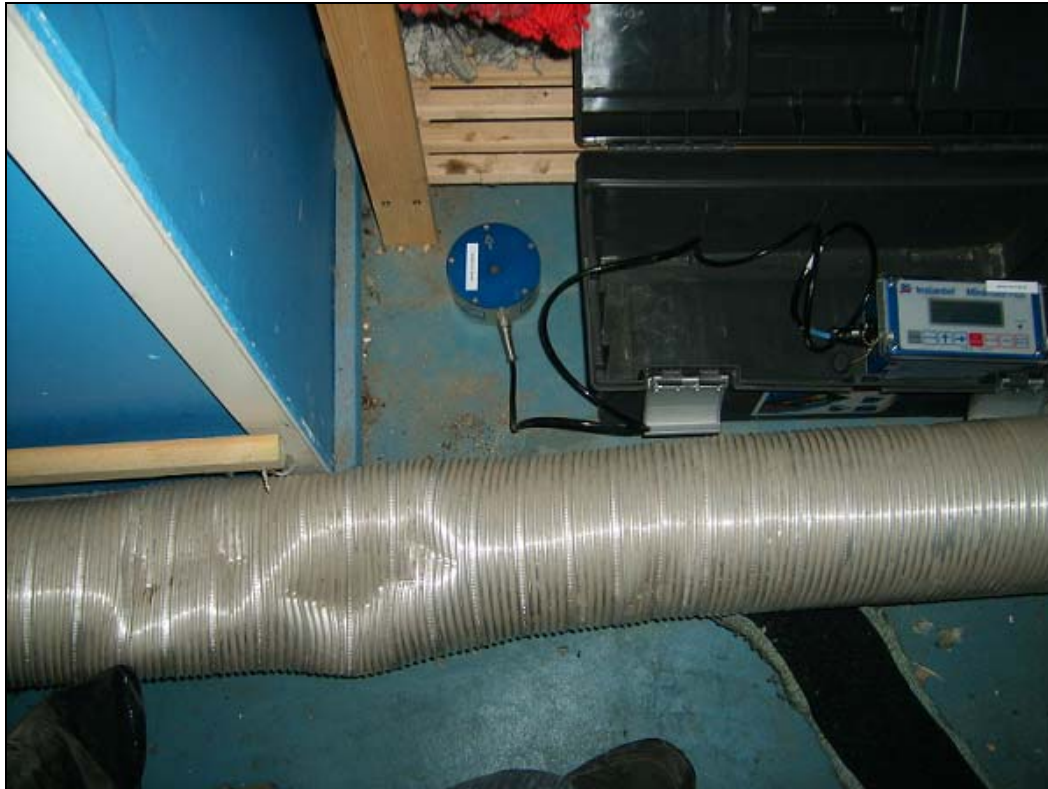
Kuva 2. Tärinämittari rakennuksen sisällä

Valvomattomissa mittauksissa käytettiin Instantel MiniMate Plus tärinämittaria, sarjanumeroltaan BE11186. Mittariin kytkettiin kolmiakselinen tärinäanturi ja mittauksen käynnistymisen kynnsarvoksi asetettiin alin mahdollinen, 0,1 mm/s. Kuvassa 2 tärinämittari mittauspaikalla

Valvomaton mittaus suoritettiin yhdestä pisteestä aikavälillä 5.-13.3.2009. Mittauspiste sijaitsi suunnittelualueen länsipuolella olevassa liikuntahallissa (nk. Sysyn Sulkkiksen halli). Kyseinen rakennus on perustettu maanvaraisesti. Mittari sijoitettiin hallin radan puoleiselle sivulle, siivoukskomeron lattialle.

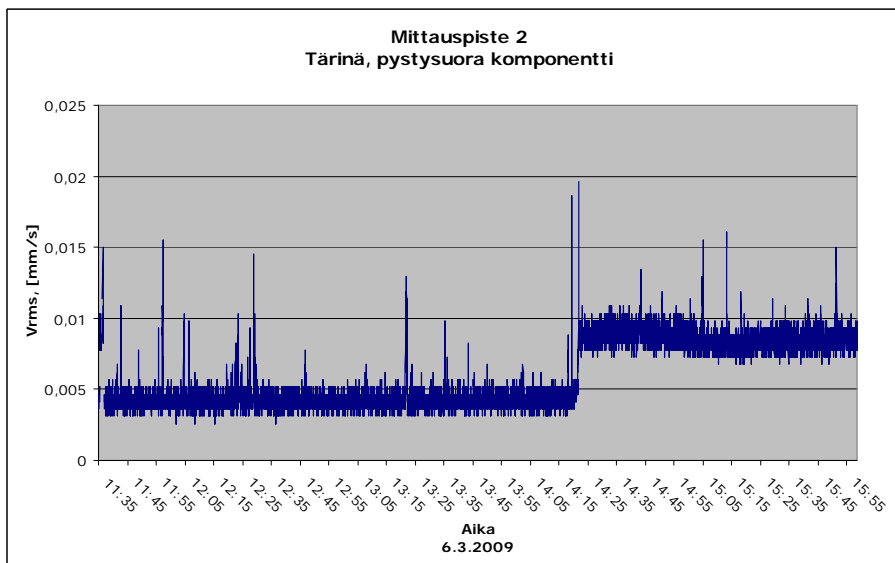
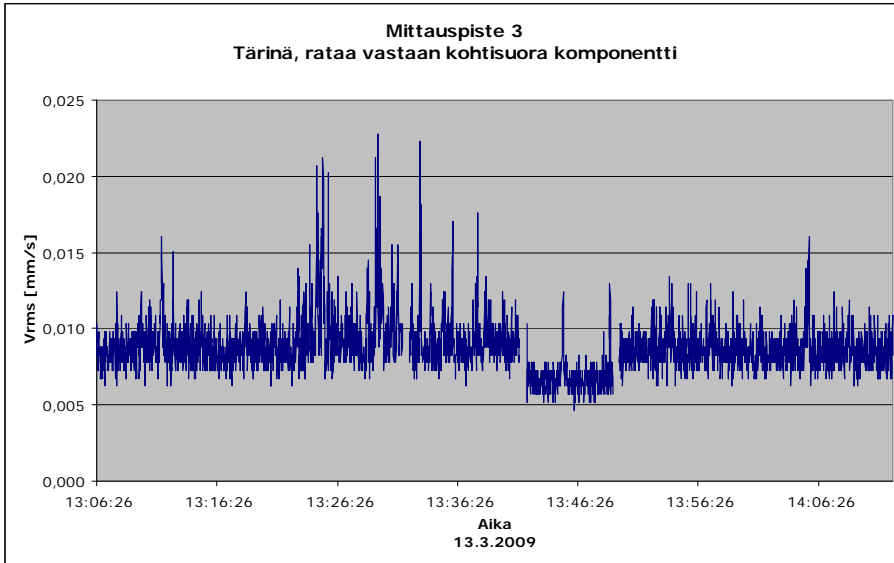
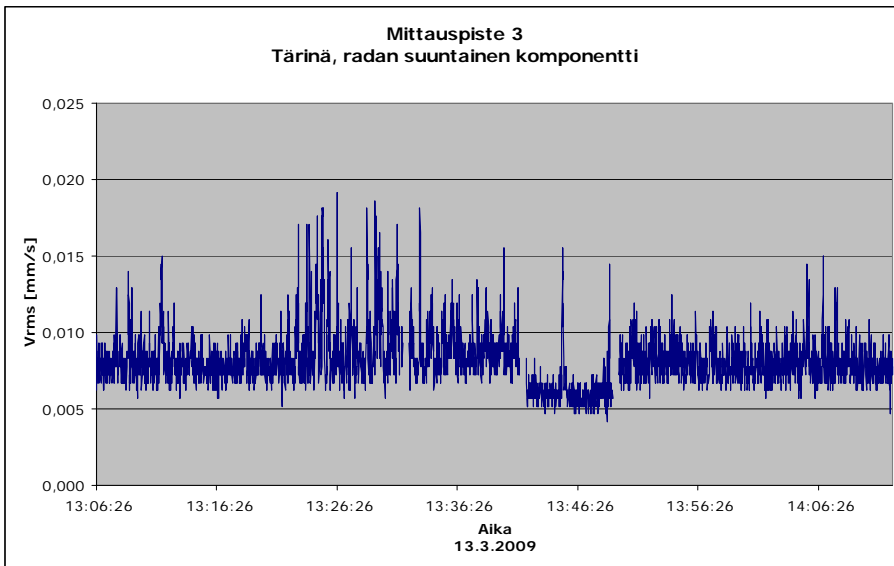
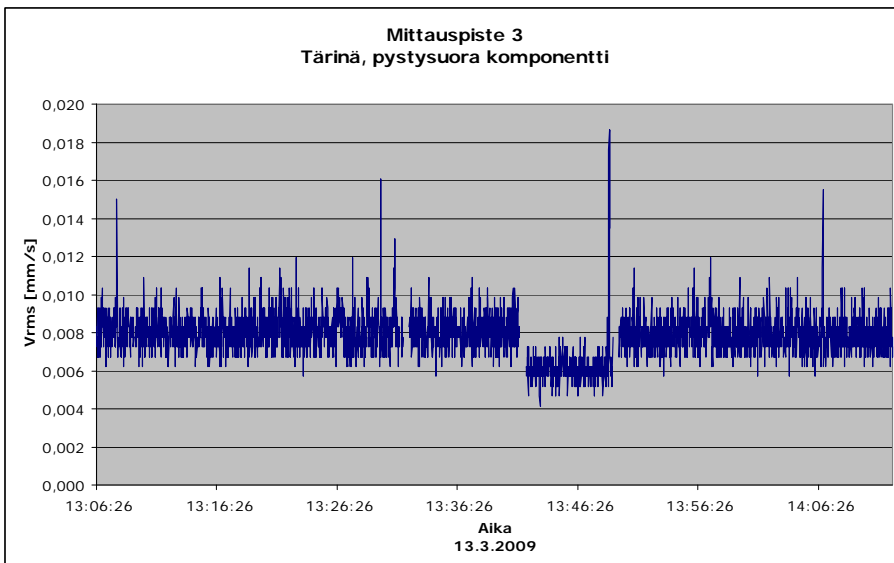
Mittaustulokset esitetään valvottujen mittausten osalta liitteessä 2 aika-tärinä kuvaajina. Liitteessä 3 esitetään kooste valvottujen mittausten tuloksista ja mitatuista junista.

Valvottujen mitausten aikana tärinä ei ylittänyt 0,1 mm/s (V_{peak}) maaperästä mitattuna. Tärinän häiritsevyyttä kuvaavan tunnusluvun laskennassa käytettävä tärinän heilahdusnopeuden tehollisarvo V_{RMS} ei ylittänyt arvoa 0,05 mm/s.
