Rakennetun ympäristön kohde Valmetinkatu 5 , 2012/201

Nimi	Härmälän entisen lentokonetehtaan alue, kantatehtaan ympäristö
Inventointinumero	2012/201
Kunta	Tampere
Kaupunginosa	Härmälä
Kiinteistötunnus	837-301-930-1
Osoite	Valmetinkatu 5
Kohdetyyppi	teollisuus
Rakennusten lukumäärä	7
Inventointipäivämäärä	31.05.2012

Kantatehdas , tehdas , 001

Hallintorakennus , toimisto , 002

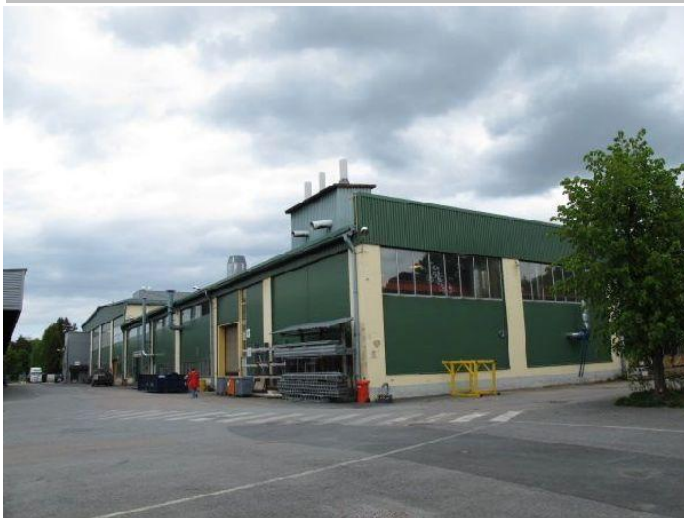
KUVA 3 Lounaiskulmalta.

Halli on alkuperäisesti ollut E-kirjaimen muotoinen, jossa kolme sakaraa kohti itää. Keskimäinen sakara (nykyiset D- ja E-hallit nousee muita korkeammaksi. Pohjoinen sakara (nykyinen H-halli) on muita pidempi ja ohuempi. Ilmeisesti piirustuksista poiketen rakennussiipien loivat satulakatot toteutettiin ilman päätyaumaa (KUVA 11) Rakennuksen kaakkoiskulmassa, E-muodon selkämyksen päätteenä on suorakulmainen seinä korotettu katon harjan tasoon samaan tapaan kuin alunperin hallintorakennuksessa (KUVAT 3 ja 8).

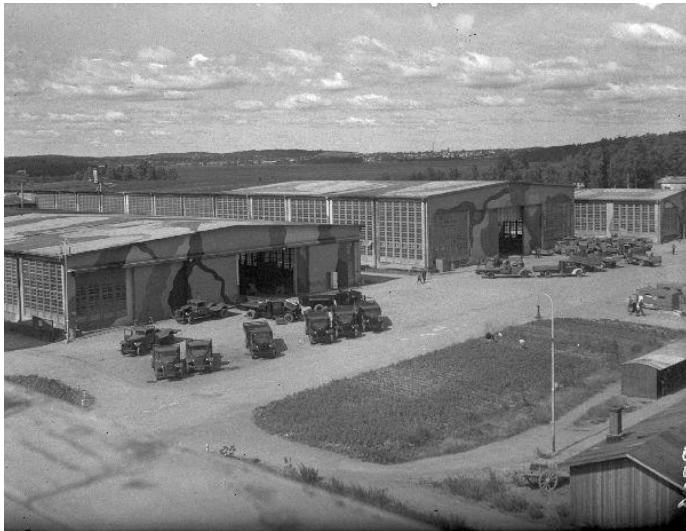
E-muodon sakaroita pidennettiin välirauhan tai jatkosodan aikana, mahdollisesti 1940 tai 1941. Rakennuksen kampamainen kevyt ja kapea ilmasu muuttui, kun pohjoinen valopiha katettiin vuonna 1954 (rakennusvalvonnan piirustukset 16.6.1954) ja eteläinen 1955/1956 (rakennusvalvonnan piirustukset 6.9.1955 Jouko Ahonen. Vuoden 1956 ilmakuvasa näkyy vielä rakennustöitä). Valopihojen katot nousivat muuta rakennusta korkeammiksi ja niiden harjalle lisättiin kolmiomaiset kattolyhdyt. Samassa yhteydessä myös vanhempiin sakaraosiin lisättiin vastaavat kattolyhdyt.

KUVA 10 Kantatehdas jatkosodan aikaisessa
naamiomaalauksessa. Sakaroita on pidennetty, päädyissä
ikkunapintojen tilalla liukuovet. Kuva kaakosta, 1944/1945.
Vapriikin kuva-arkisto

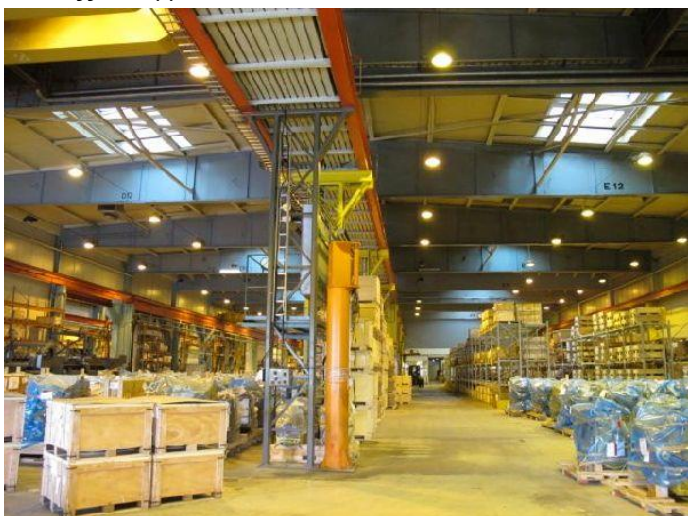
Alkuperäisten sakarahallien 1940-luvulla rakennetut pidennykset jatkuvat saumattomasti. Jatko-osissa katon betonipalkki muuttuu teräspalkiksi (KUVA 4).

KUVA 4 Pitkittäisnäkymä idästä länteen, D- ja E-hallit.
Anna Lyyra-Seppänen 5.6.2012

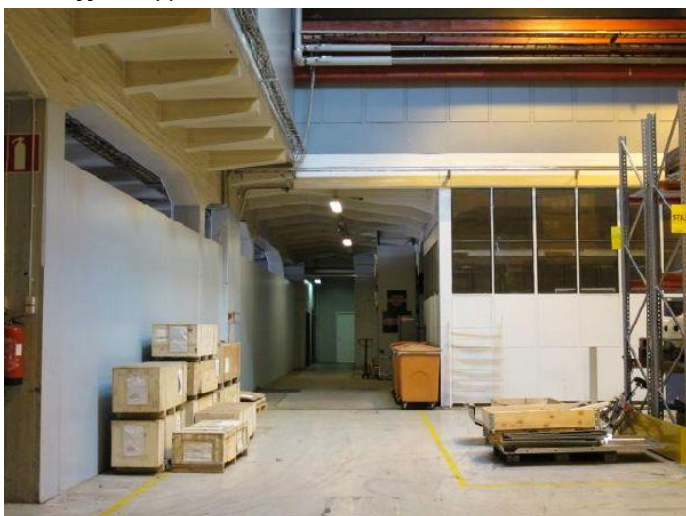
Kattopalkisto ja pilarit ovat näkyvillä kauttaaltaan. Alkuperäiset, 1930-luvun rakenteet ovat muotoilultaan siroja ja ehyitä, sileäpintaisia. Funktionalistiset linjat hahmottuvat edelleen (KUVA 10). Kantavat kattopalkit ovat muodoltaan loivasti taittavat, kuitenkin suorasärmäiset. Erityisesti E- ja D- halleissa yhtenäiset primääripalkit muodostavat näyttävän massiivisen holvin. Pitkittäissuuntaiset sekundaariset tukipalkit ovat niin ikään suorasärmäiset, mutta päätteistään vahvistetut (KUVA 7). Länsisivulla toimistotasoa kannattelevat tiheämmässä pienipiirteiset, suorakulmaiset palkit 1930-luvulta (KUVA 8).

KUVA 8 Näkymä läntistä käytävää pohjoiseen. Vasemmalla ylhäällä toimistotaso.
Anna Lyyra-Seppänen 5.7.2012

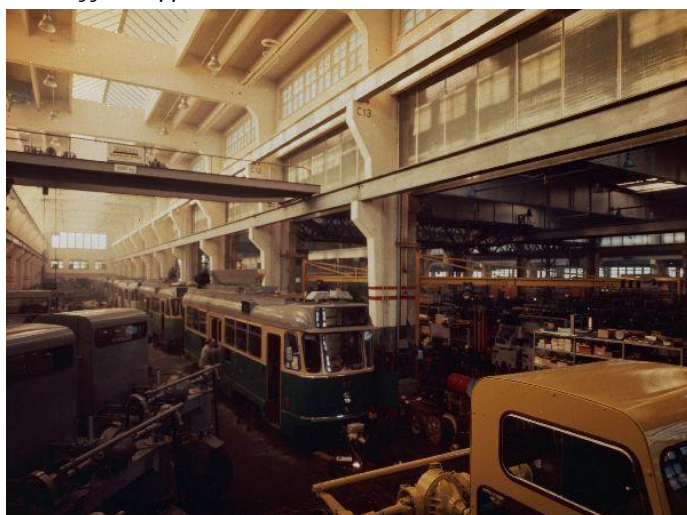
Lentokonetuotannon väistyttyä toisen maailmansodan jälkeen kantatehtaan halleissa valmistettiin vetureita ja muuta kiskokalustoa, kuten raitiovaunuja. Kiskobusseja eli lättahattuja valmistettiin vuosina 1954–1963, sähköjunia 1960-luvun lopulta lähtien. H-halliin pohjoiseinustalle rakennettiin maalaamo, jossa maalattiin mm. Suomen ensimmäiset metrojunat. Kiskokaluston tuotanto jatkui vuoteen 1991 saakka (KUVA 11)

KUVA 11 Raitiovaunun valmistusta C-hallissa, ilmeisesti 1960-luvulla.
Vapriikin kuva-arkisto

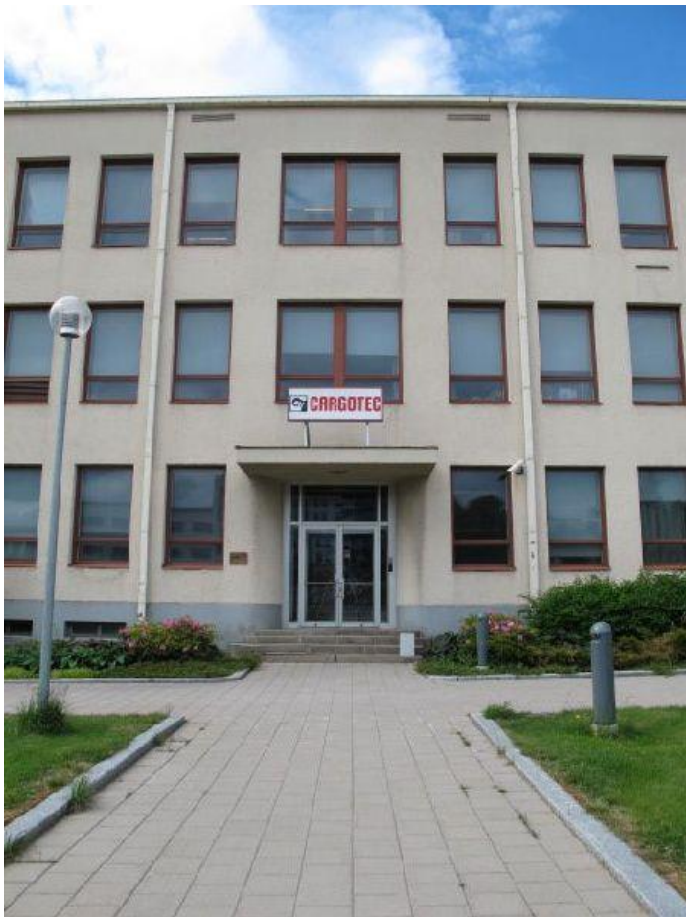
Pääsisäänkäynti on alkuperäisellä paikallaan itäsiivulla (KUVA 2). Funktionalismille tyypilliset pyöritykset tekevät ilmeen kutsuvaksi. Eleetön betonilippakatos ja juhlavasti muotoillut portaat ovat alkuperäisessä muodossaan. Pohjoisella sivulla korkeassa ja kapealinjaisessa sisäänkäyntiportaalissa on klassistisia piirteitä, kehykset kellertävää klinkkeriä (KUVA 6).

KUVA 2 Pääsisäänkäynti.
Anna Lyyra-Seppänen 5.6.2012

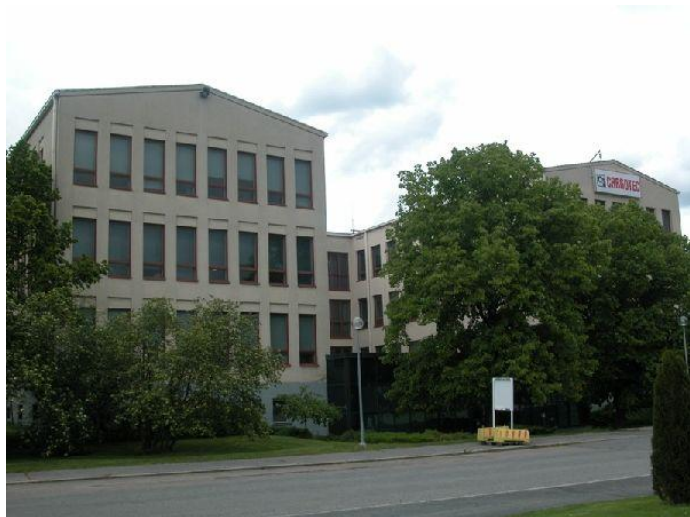
Vuonna 2006 eteläpuolen matalaa julkisivua uudistettiin. Teräsrunkoinen, vihreällä lasilla verhottu ruutuseinä kätkeytyy lehtevien puiden suojaan (KUVA 3). Räystäskorkeus ja käyntioven kohta ennallaan. Lisäksi remontissa suurennettiin kahta kellarinikkunaa eteläsiivulla ja lisättiin pohjoispuolelle maanpintaan neljä kellariin antavaa valokatosta.

KUVA 3 Rakennus etelästä, parkkialueen suunnasta.
Anna Lyyra-Seppänen

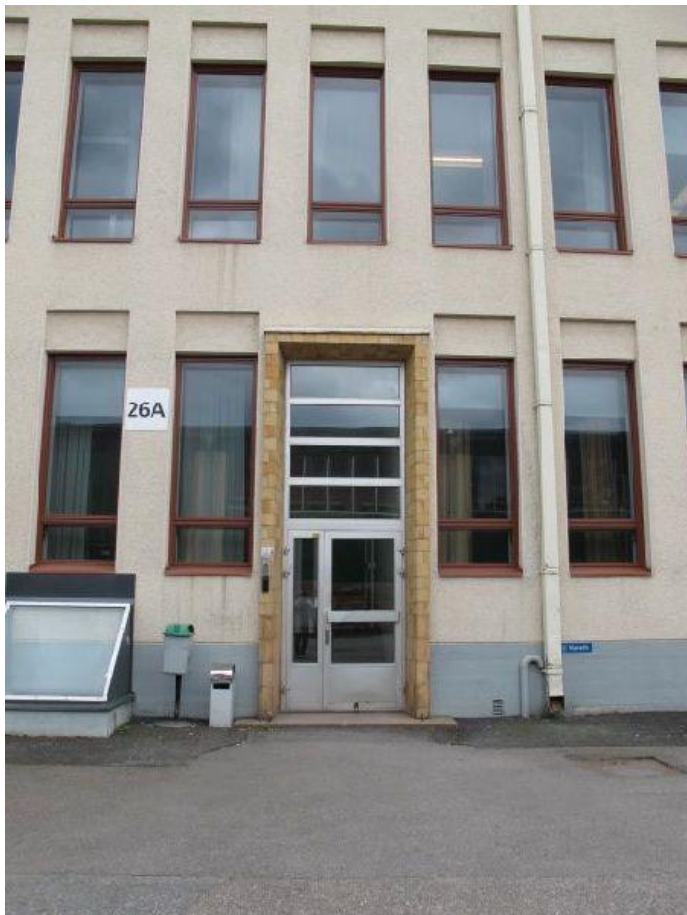
KUVA 6 Pohjoinen sisäänkäynti kohti kantatehdasta. Vasemmalla kellariin antava valokatos vuodelta 2006. Anna Lyyra-Seppänen 5.6.2012

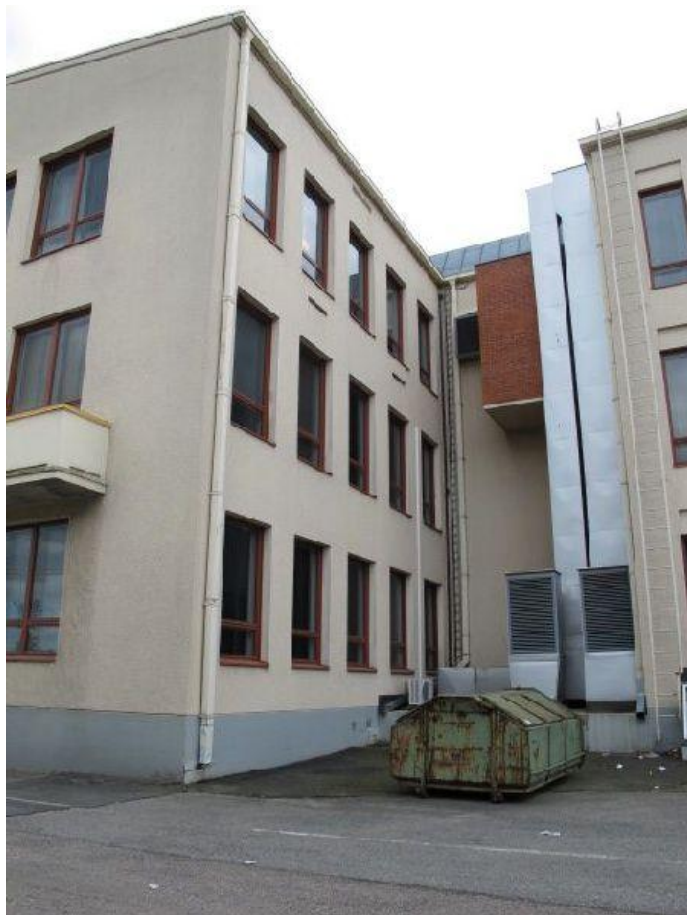
Pohjois- ja itäsiiven väliseen kulmaukseen, rakennusrungon ulkopuolelle on 1960-luvulla rakennettu tiilipintainen hissikuilu konehuoneineen (KUVA 7).

KUVA 7 Pohjoissivulta. Jälkeenpäin lisätty hissikuilu. Vasemmalla näkyvä parveke alkuperäinen. Anna Lyyra-Seppänen 5.6.2012

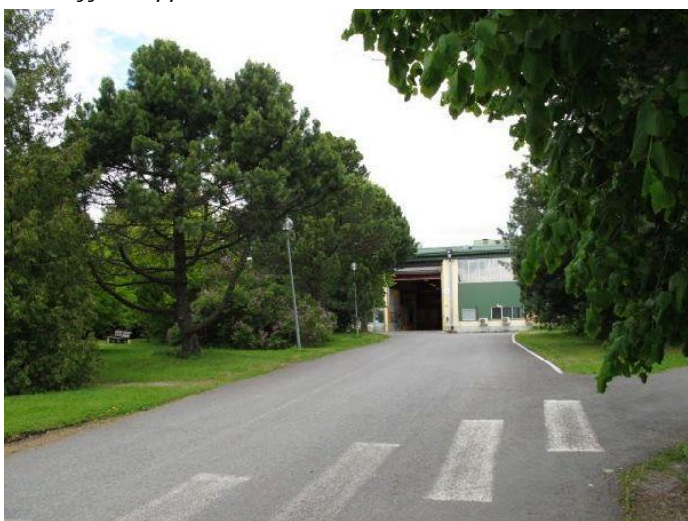
Hallintorakennuksen itäpuolelle, puoliksi nykyisen Sisu-aukion kohdalle, rakennettiin soikion muotoinen nurmialue, joka säilyi maisemassa ainakin 1980-luvulle saakka. 1970-luvun asemapiirrosten mukaan nurmialueen muotoa muutettiin kulmikkaammaksi ja rakennettiin sen keskelle istuskeluryhmä.

KUVA 4 1970-luvulla avattu poikittainen väylä kohti
kantatehdasta.
Anna Lyyra-Seppänen 5.6.2012
