TAMPERE

KAUKANIEMEN ASEMAKAAVA-ALUEEN (kaava nro 8455) ARKEOLOGINEN TARKKUUSINVENTOINTI 2013

TAMPERE**KAUKANIEMEN ASEMAKAAVA-ALUEEN ARKEOLOGINEN INVENTOINTI 2013****TIIVISTELMÄ**

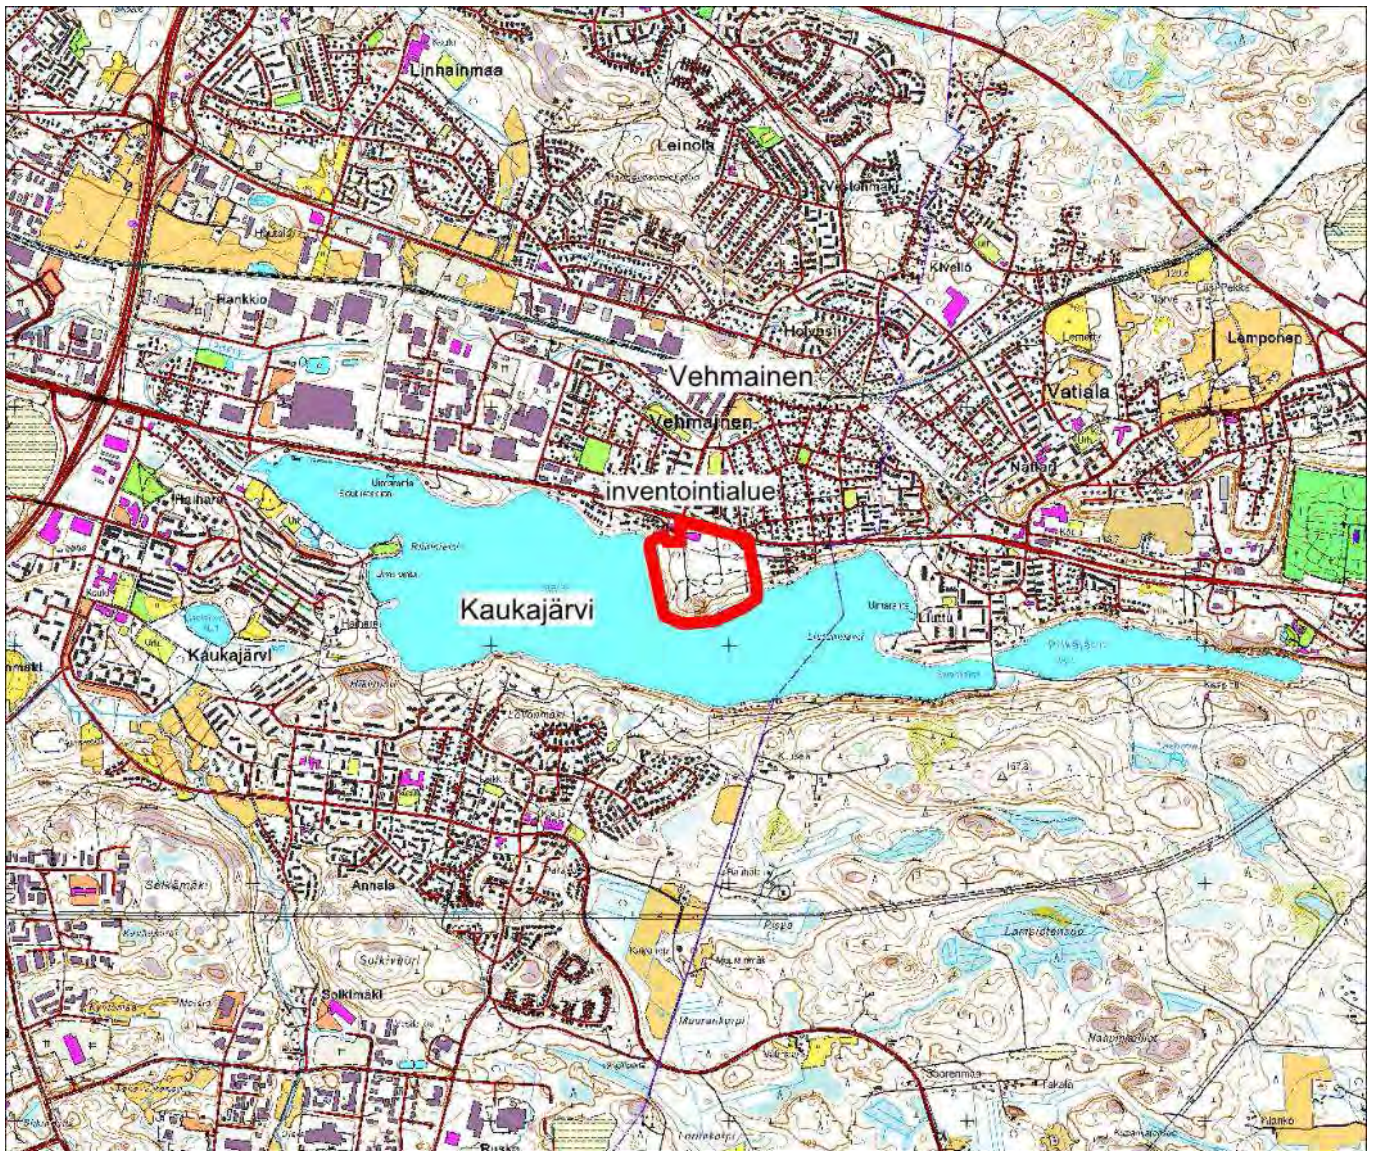
Kuva 1. Inventointialueen sijainti merkitty kartalle punaisella. Pohjakartta © Maanmittauslaitos 2012.

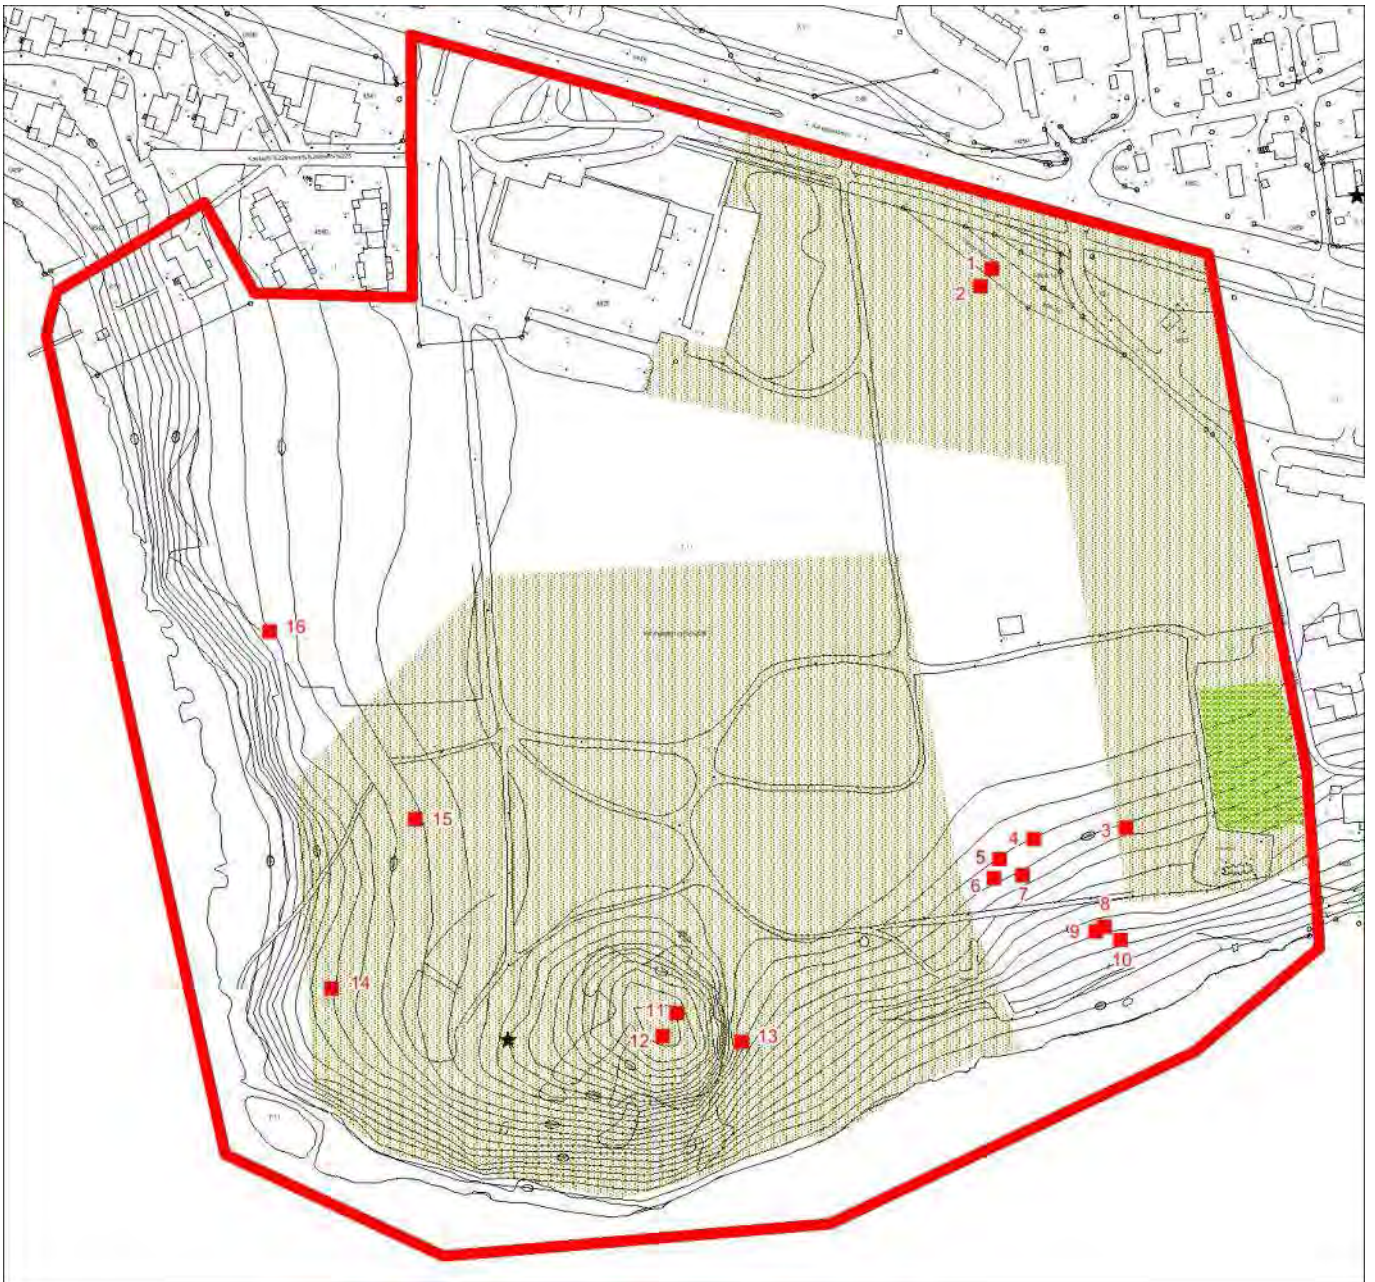
Kuva 2. Asemakaava-alueen raja merkitty kartalle punaisella, pintapoisittu alue vihreällä ja koekuopat punaisella. Ruskealla rasterilla alueet, joissa suoritettiin tarkkoja mittauksia tai erityisen tarkkaa silmämääräistä havainnointia. Koko kaava-alue tarkastettiin kauttaaltaan silmämääräisesti. Pohjakartta © Maanmittauslaitos 2012.

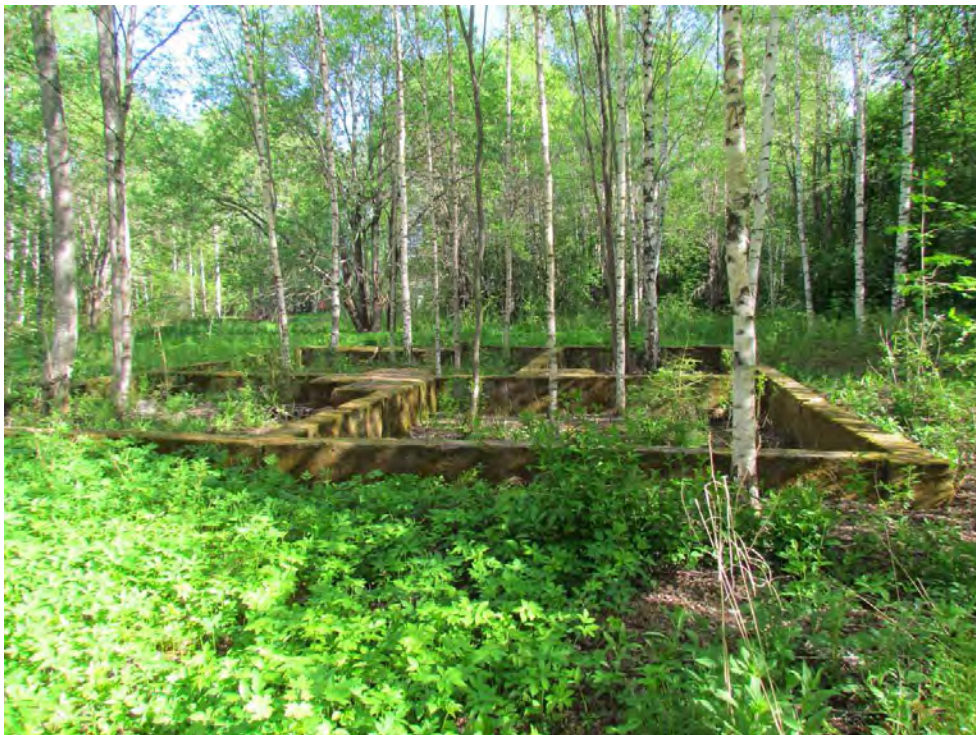
Kuva 12. Pehtorin asunnon perustuksia rakenteen itäpäässä. (Kuva: Tampere, Kaukaniemen asemakaava-alueen arkeologinen tarkkuusinventointi 2013:1)

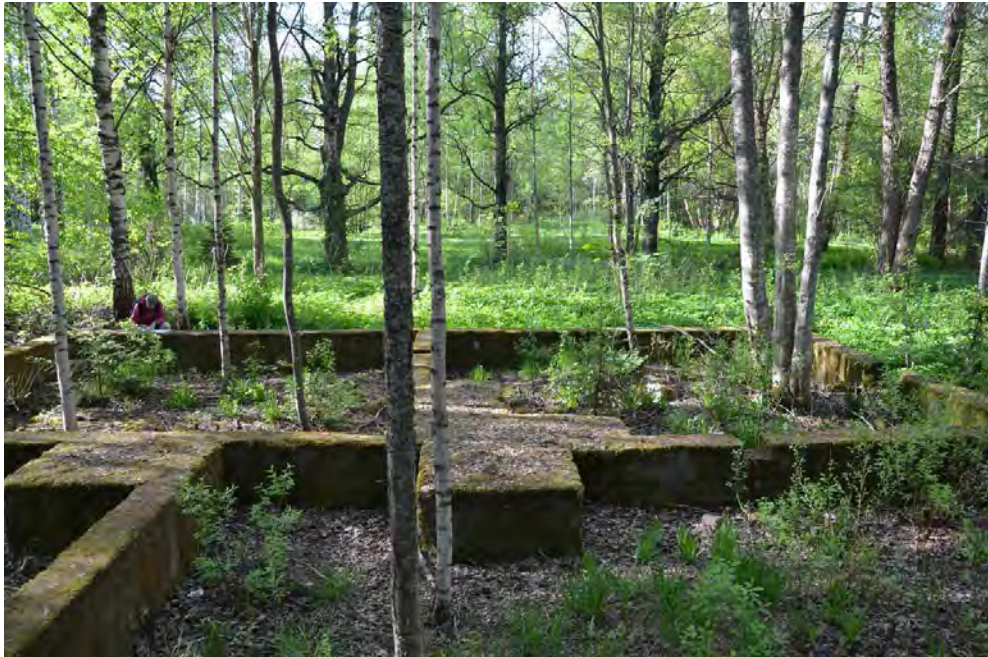
Kuva 13. Pehtorin asunnon perustuksia rakenteen itäpäässä. (Kuva: Tampere, Kaukaniemen asemakaava-alueen arkeologinen tarkkuusinventointi 2013:2)

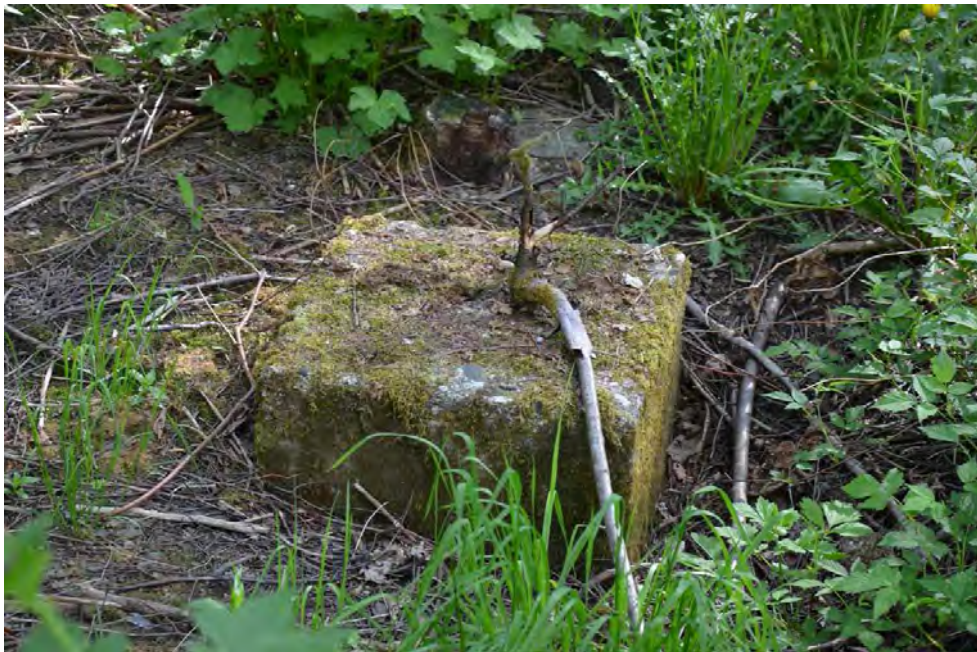
Kuva 14. Osa vajarakennuksesta oli perustettu betonipilareiden päälle. (Kuva: Tampere, Kaukaniemen asemakaava-alueen arkeologinen tarkkuusinventointi 2013:3)

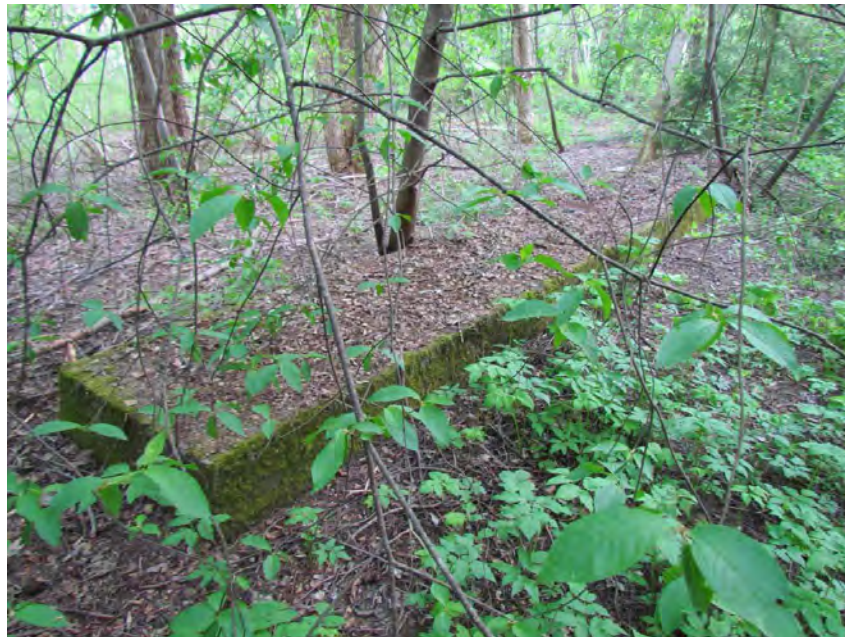
Kuva 15. Kohteessa 2 oleva suorakaiteen muotoinen betonilaatta. (Kuva: Tampere, Kaukaniemen asemakaava-alueen arkeologinen tarkkuusinventointi 2013: 4.

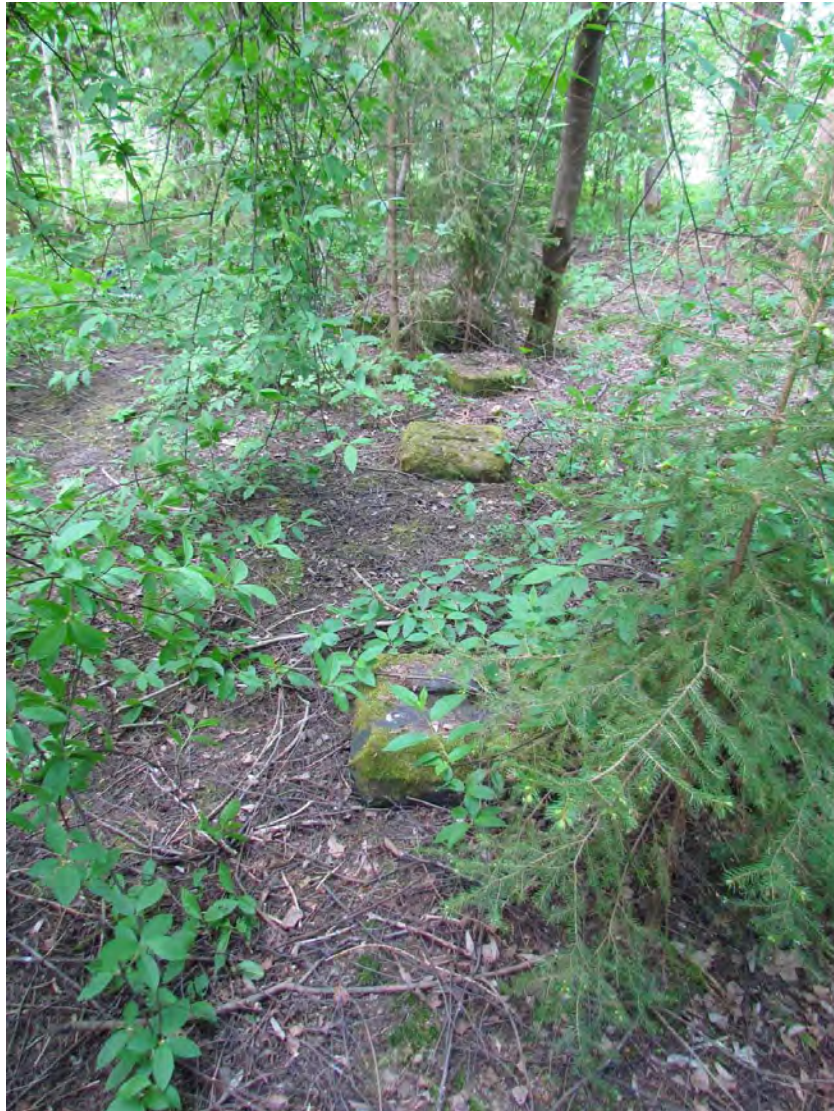
Kuva 16. Betonilaatan itä- ja länsipuolella oli 3 - 4 betonianturaa. (Kuva: Tampere, Kaukaniemen asemakaava-alueen arkeologinen tarkkuusinventointi 2013: 5.

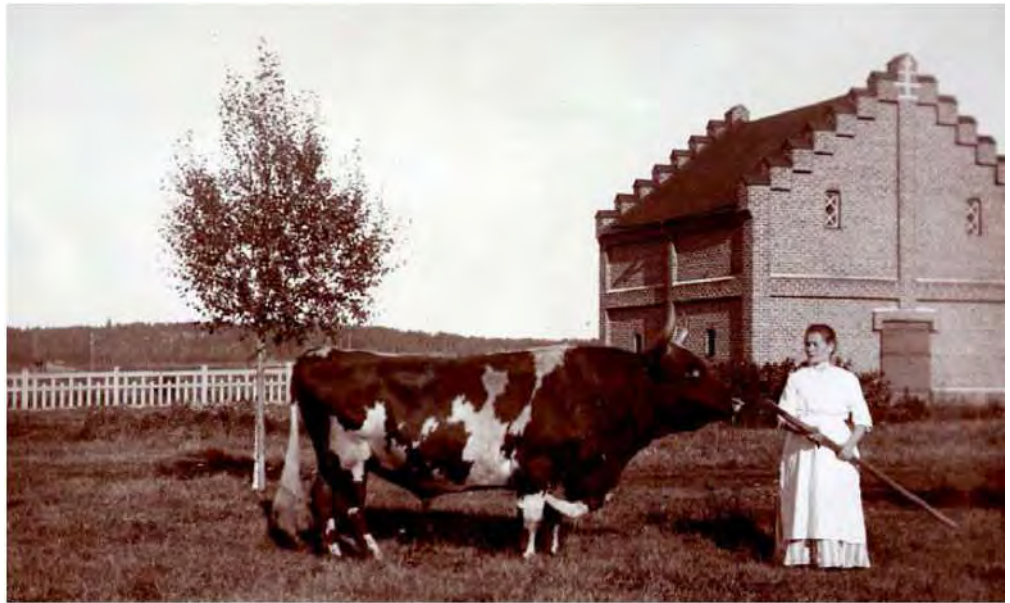
Kuva 17. Viljamakasiini kuvassa taustalla. Kuvälähde: Törmä 2013, 49 < Haiharan museosäätöön arkisto.

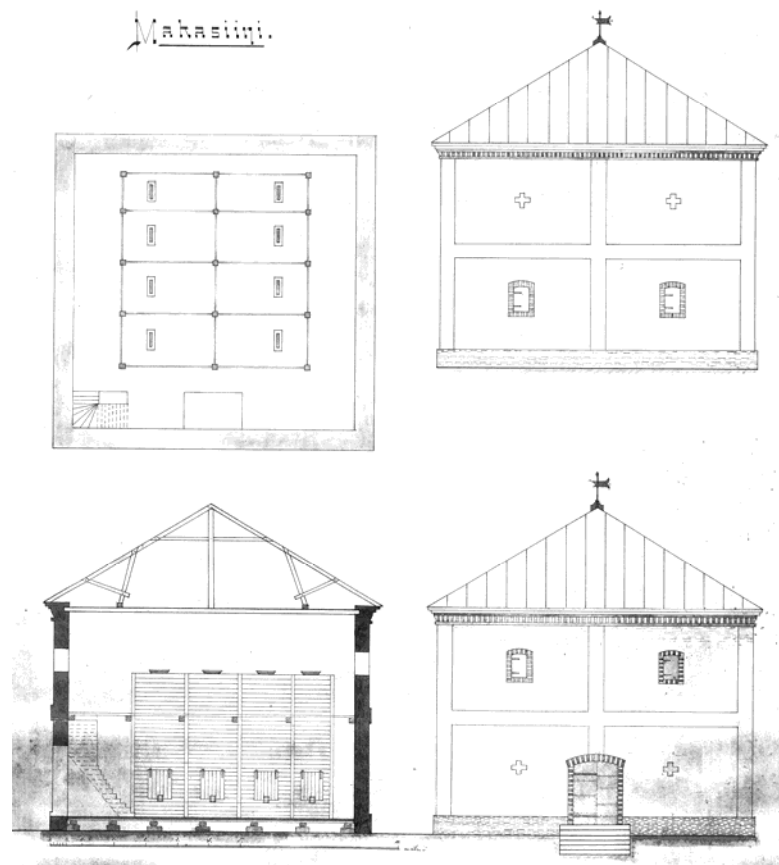
kuva 18. Kaukajärven kartanon viljamakasiinin piirustukset. Kuvälähde: Törmä 2013, 50 < Haiharan museosäätöön arkisto.

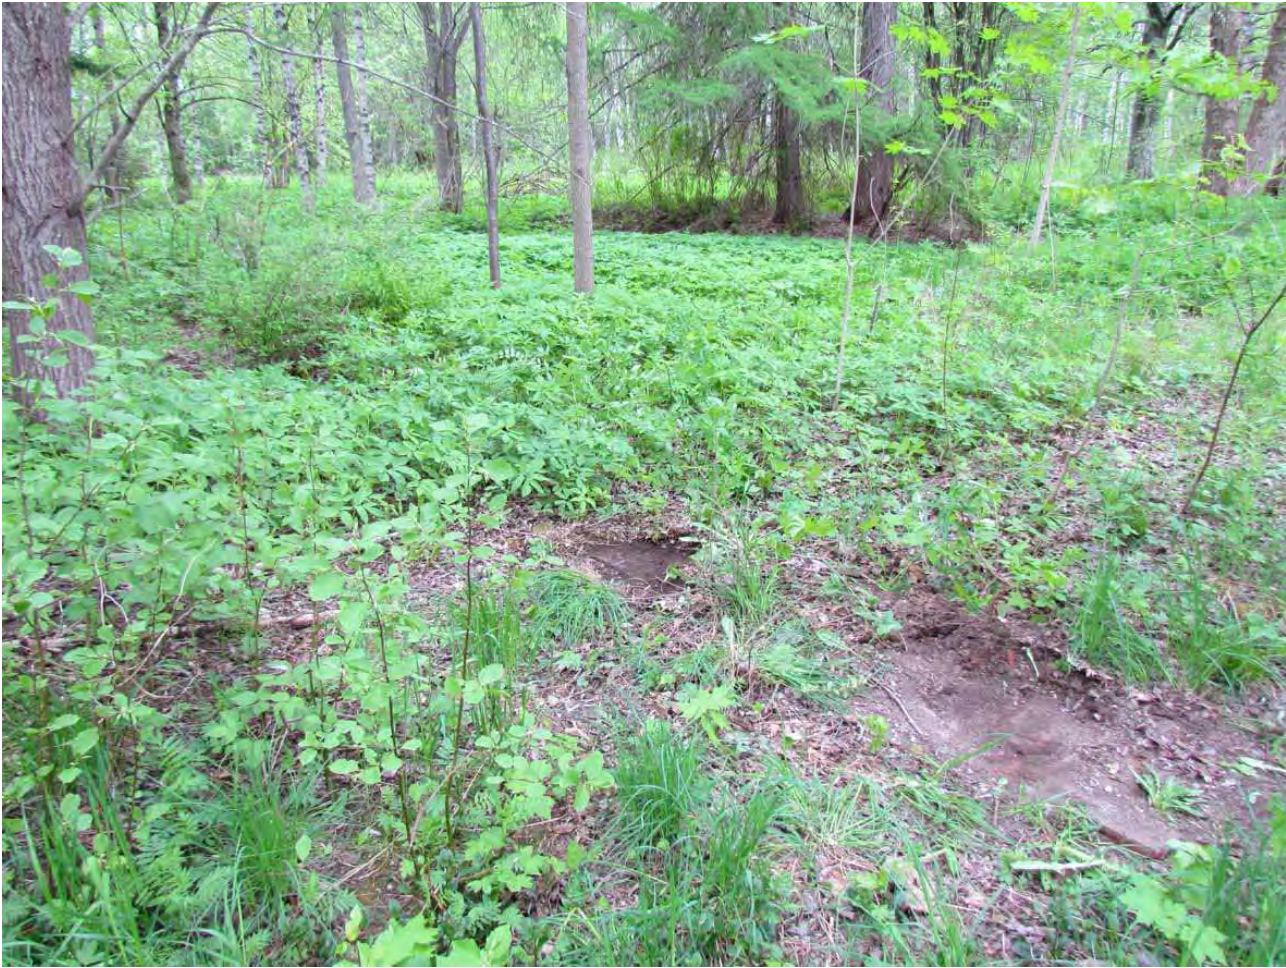
Kuva 19. Viljamakasiinista ei ole juurikaan maanpinnalle havaittavia merkkejä. Maata hieman kaivamalla rakennuksen perustus kuitenkin saadaan näkyville. Kuvassa oikealla etualalla rakennuksen lounaiskulmaa. (Kuva: Tampere, Kaukaniemen asemakaava-alueen arkeologinen tarkkuusinventointi 2013: 6)

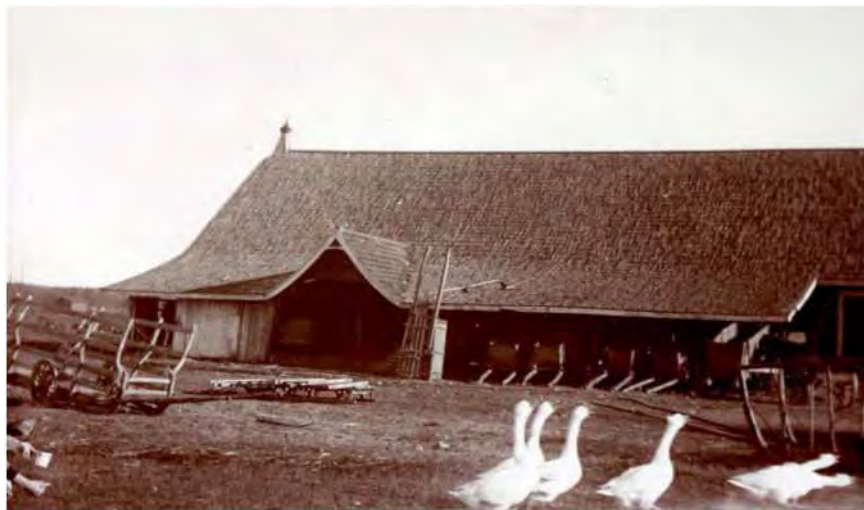
Kuva 20. Kalustovaja kuvattuna lännestä. Kuvälähde: Törmä 2013, 52 < Haiharan museosäätöön arkisto.

Kohteen kuvaus: Kohde sijaitsee noin 4,3 km itäkaakkoon Tampereen Messukylän vanhasta kirkosta, Kaukajärvi-nimisen järven pohjoisrannalla olevalla Kaukaniemellä. Niemen keskiosassa, vanhalla Kaukajärven kartanon alueella on kartanotoimintaan liittyvän kalustovajan jäännökset. (kuva 20)

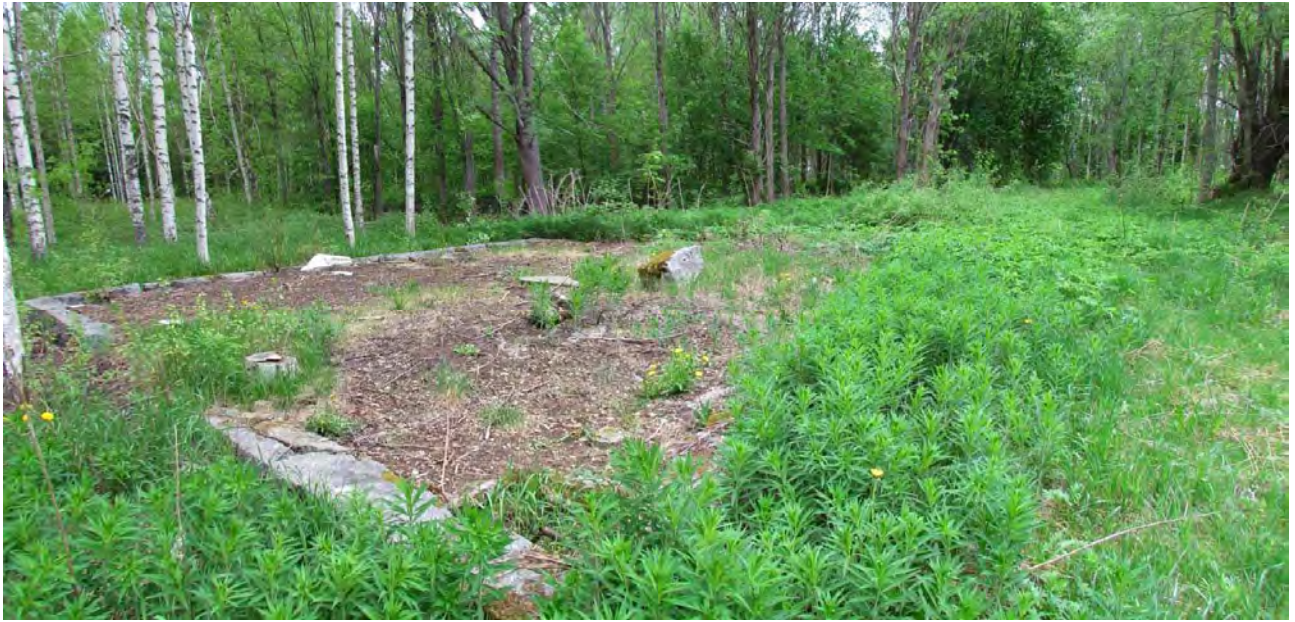
Kuva 21. Kalustovajan jäännösten lohkokivistä tehty perustuksenosa kuvattuna lounaasta. (Kuva: Tampere, Kaukaniemen asemakaava-alueen arkeologinen tarkkuusinventointi 2013: 7-8)

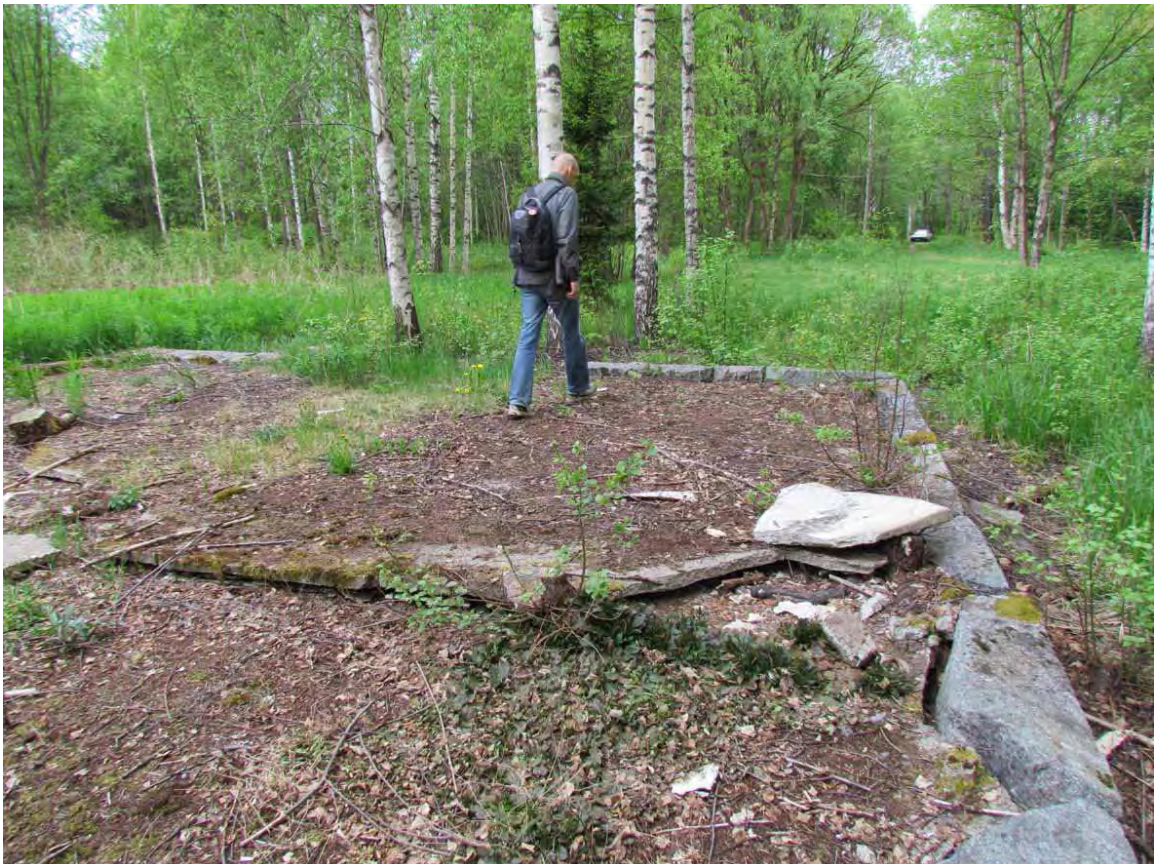
Kuva 22. Kiviperustuksen yhteydessä oli betoninen lattia, jonka alla styrox-eriste. (Kuva: Tampere, Kaukaniemen asemakaava-alueen arkeologinen tarkkuusinventointi 2013: 8)

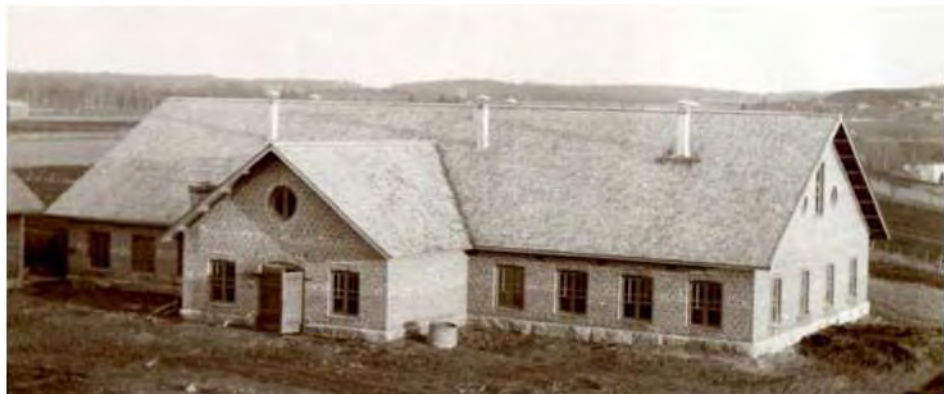
Kuva 23. Kaukajärven navettarakennus kuvattuna kaakosta. Kuvälähde: Törmä 2013, 45 < Haiharan museosäätiön arkisto.

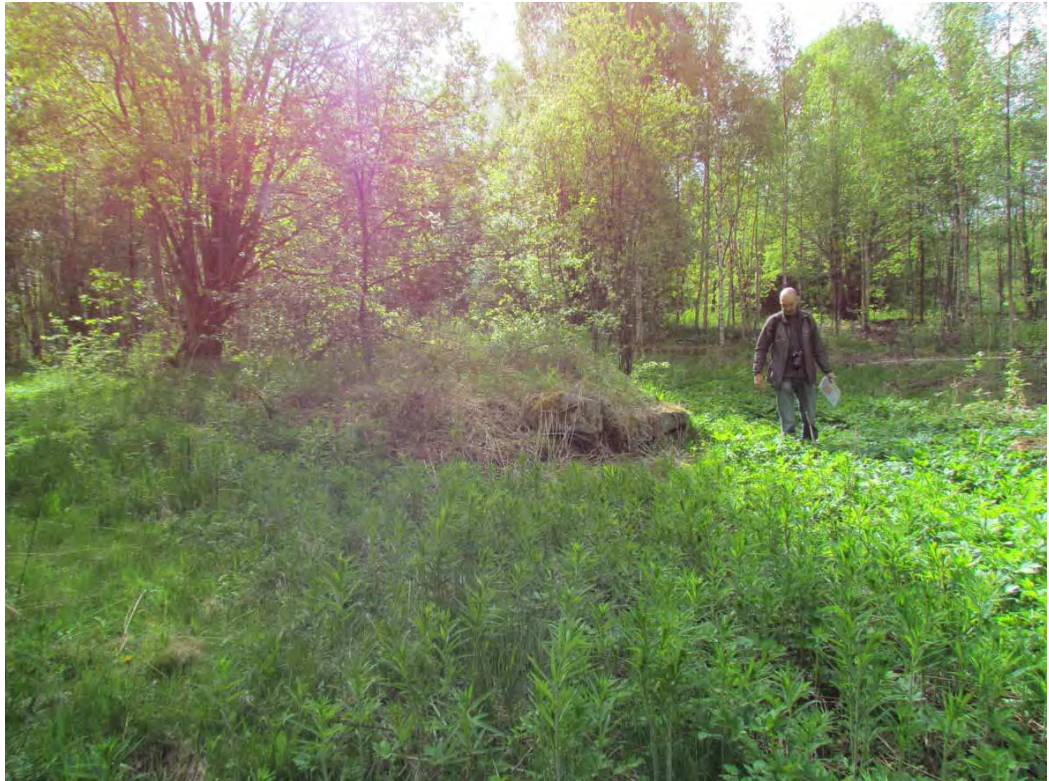
Kuva 25. Navetan ylisille vievän ajoluiskan jäännökset navetan pohjoisseinustalla. (Kuva: Tampere, Kaukaniemen asemakaava-alueen arkeologinen tarkkuusinventointi 2013: 9)

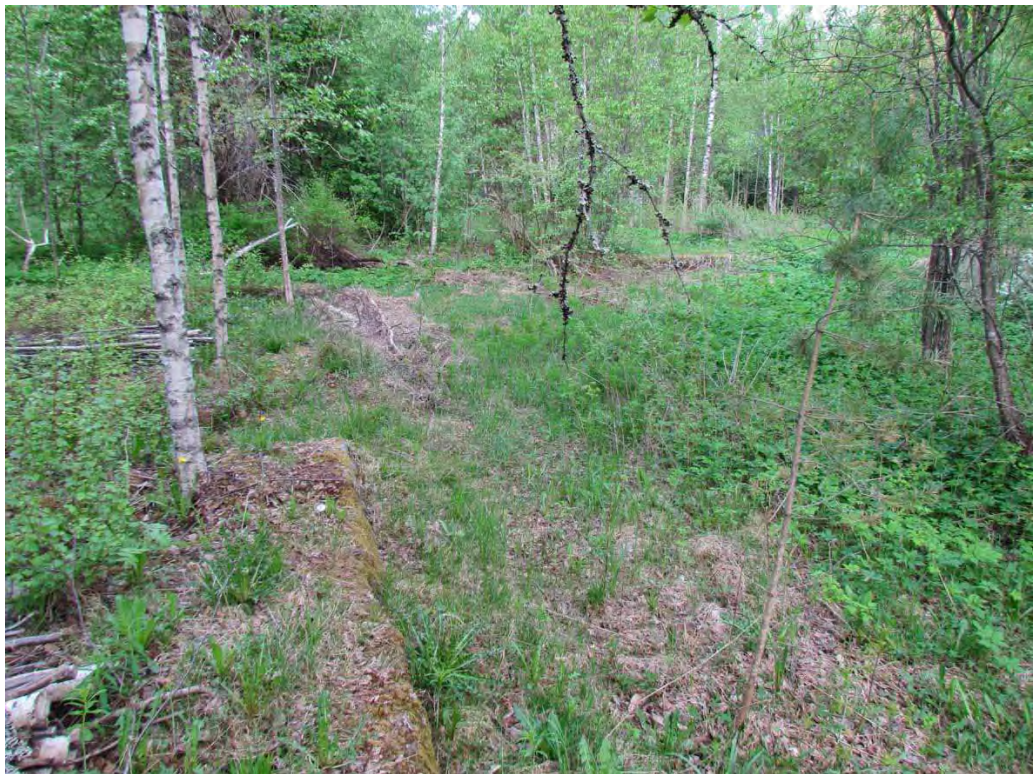
Kuva 26. Navetan länsisiipeä. (Kuva: Tampere, Kaukaniemen asemakaava-alueen arkeologinen tarkkuusinventointi 2013: 10)

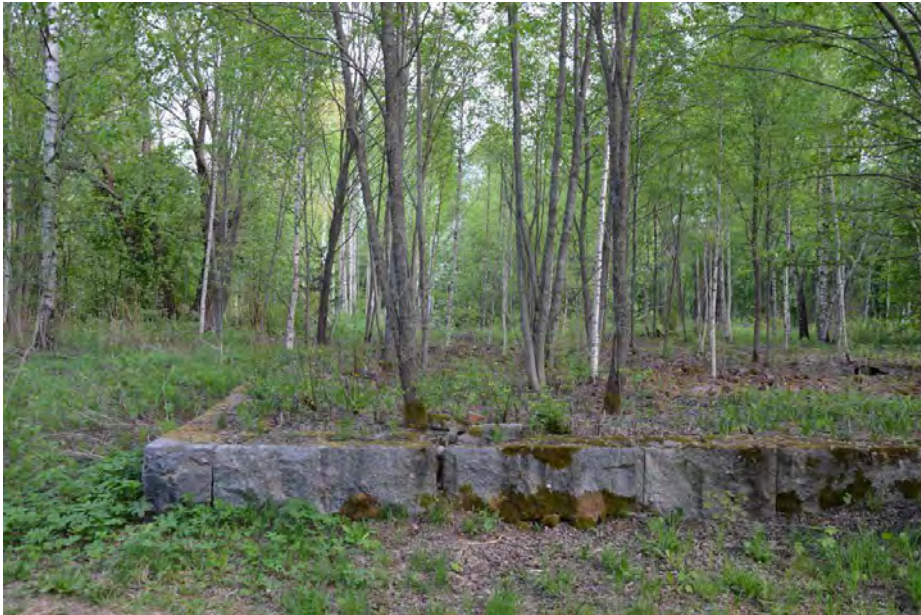
Kuva 27. Navetan hakatuista kivipaasista tehdyn eteläosan perustuksen lounaiskulmaa. (Kuva: Tampere, Kaukaniemen asemakaava-alueen arkeologinen tarkkuusinventointi 2013: 11)

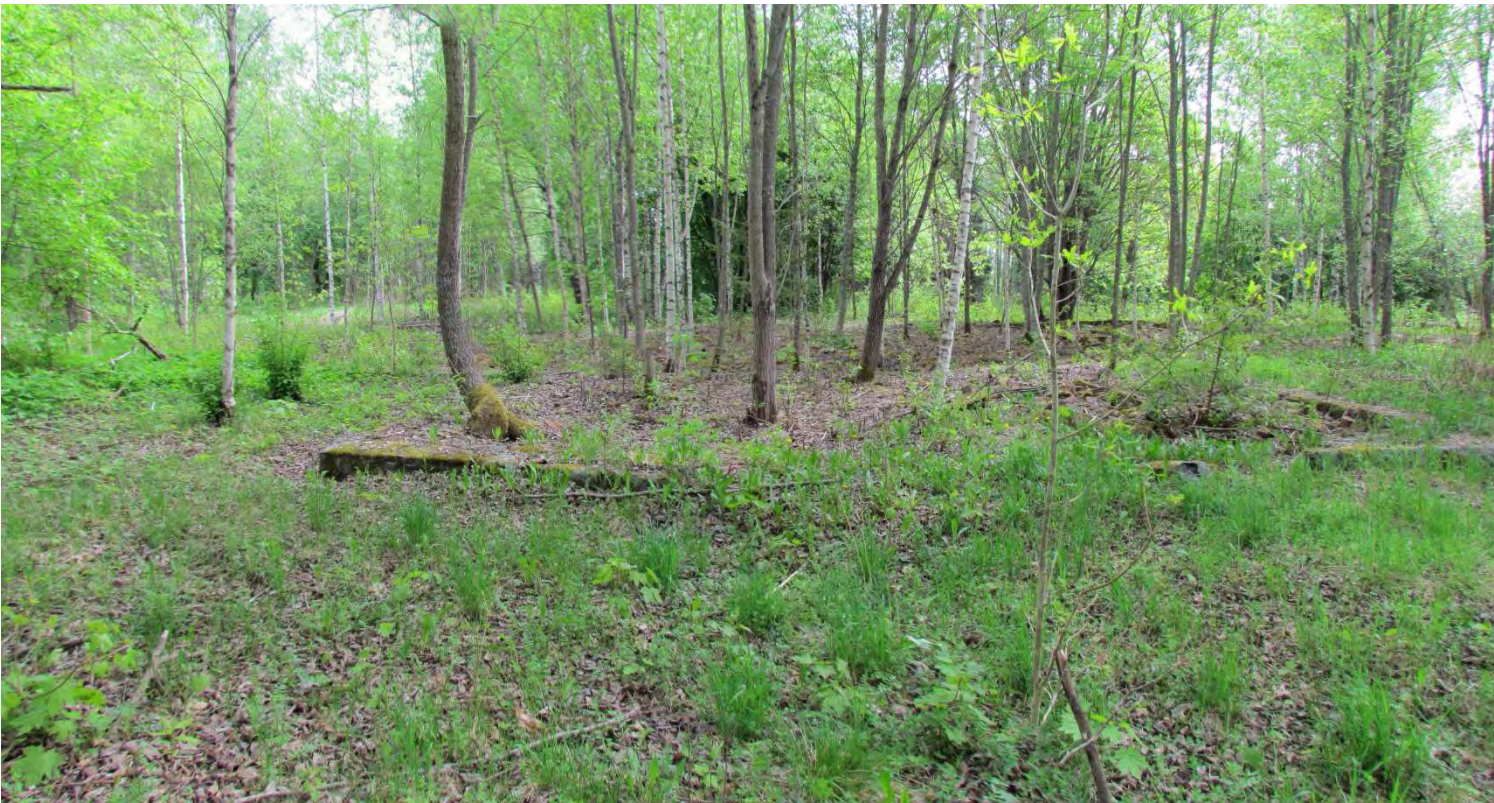
Kuva 29. Kanalan betoniset perustukset. (Tampere, Kaukaniemen asemakaava-alueen arkeologinen tarkkuusinventointi 2013: 13)

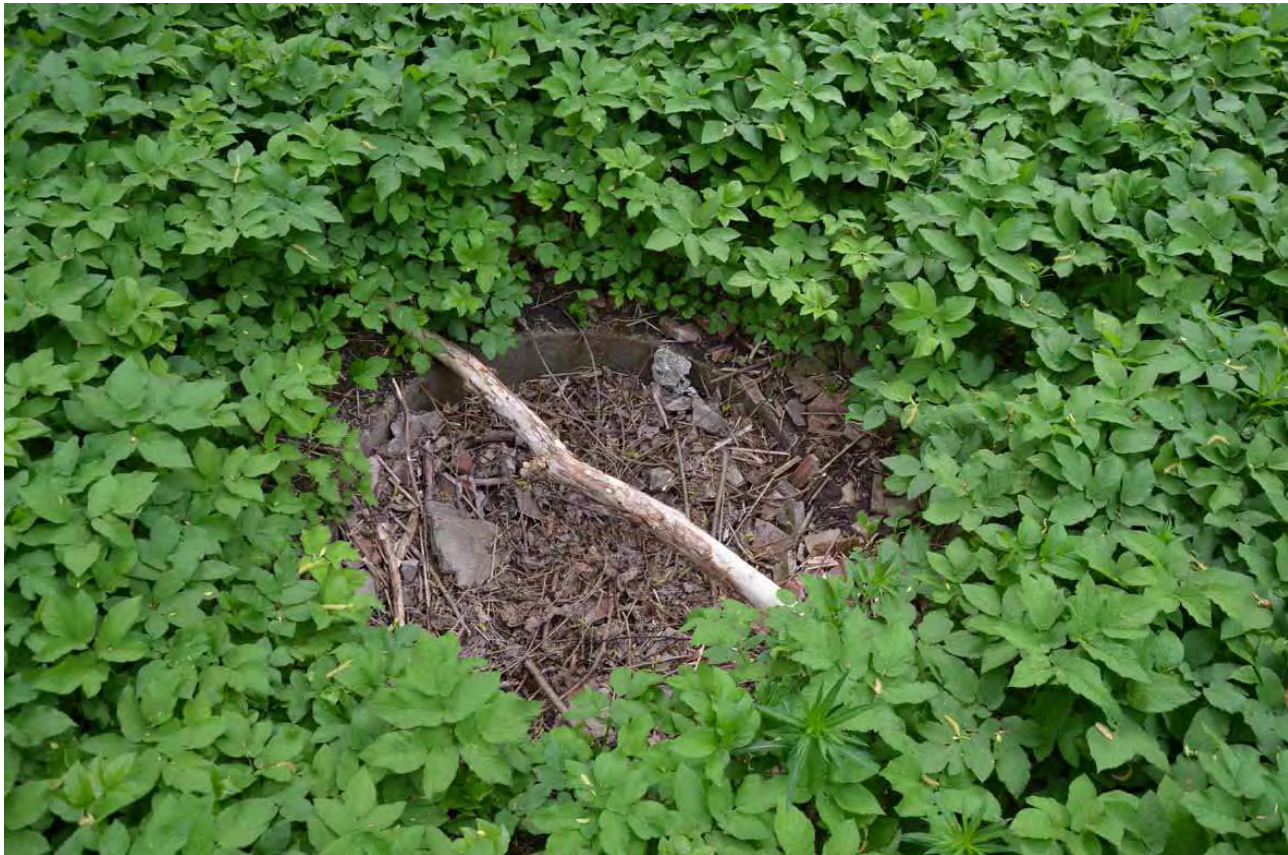
Kuva 30. Kaivon jäännökset kanalarakennuksen kaakkoispuolella. (Tampere, Kaukaniemen asemakaava-alueen arkeologinen tarkkuusinventointi 2013: 14)

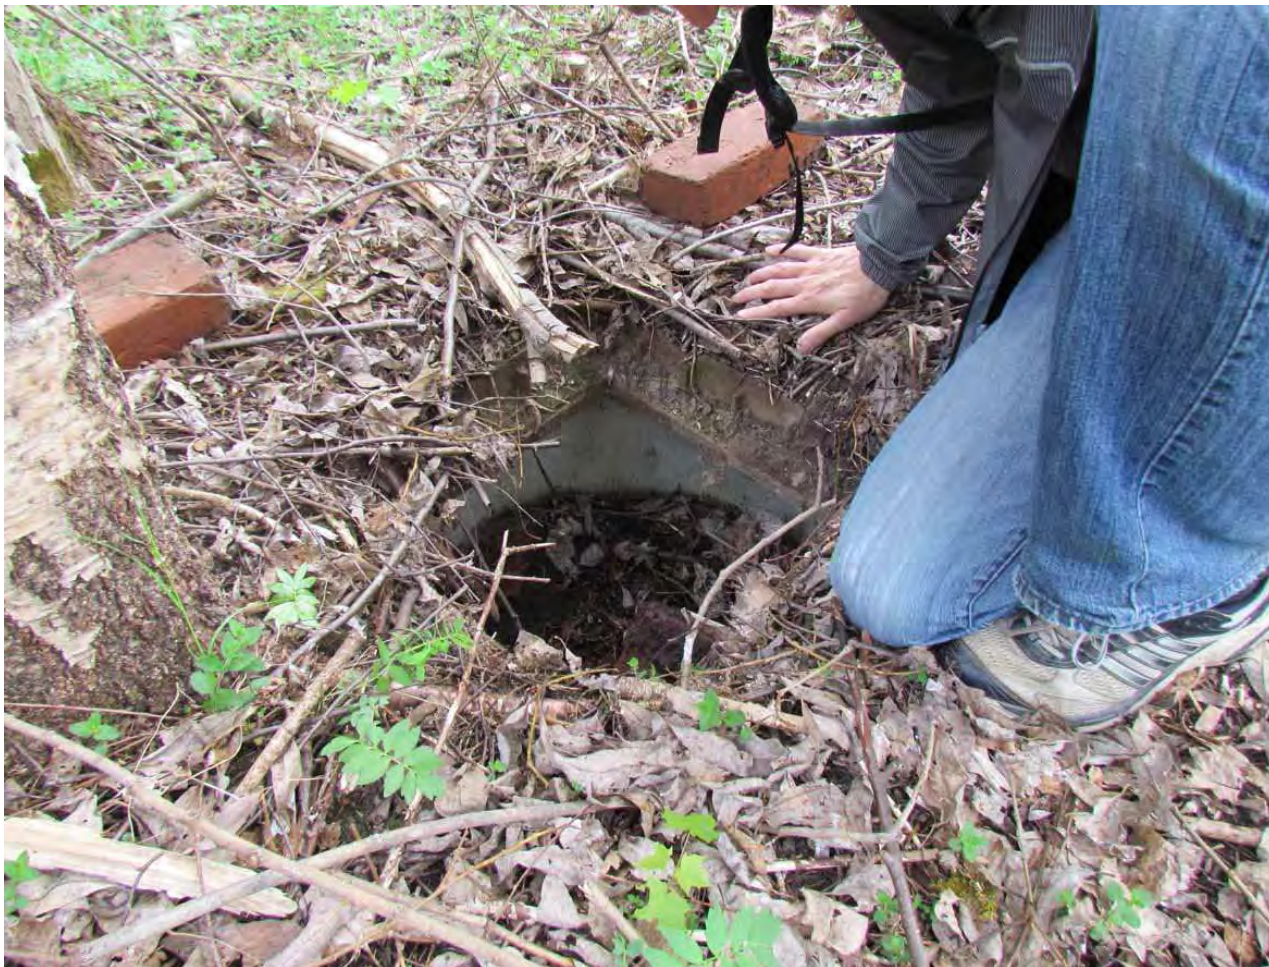
Kuva 31. Kaivon jäännökset navettarakennuksen länsipuolella. (Kuva: Tampere, Kaukaniemen asemakaava-alueen arkeologinen tarkkuusinventointi 2013: 15)

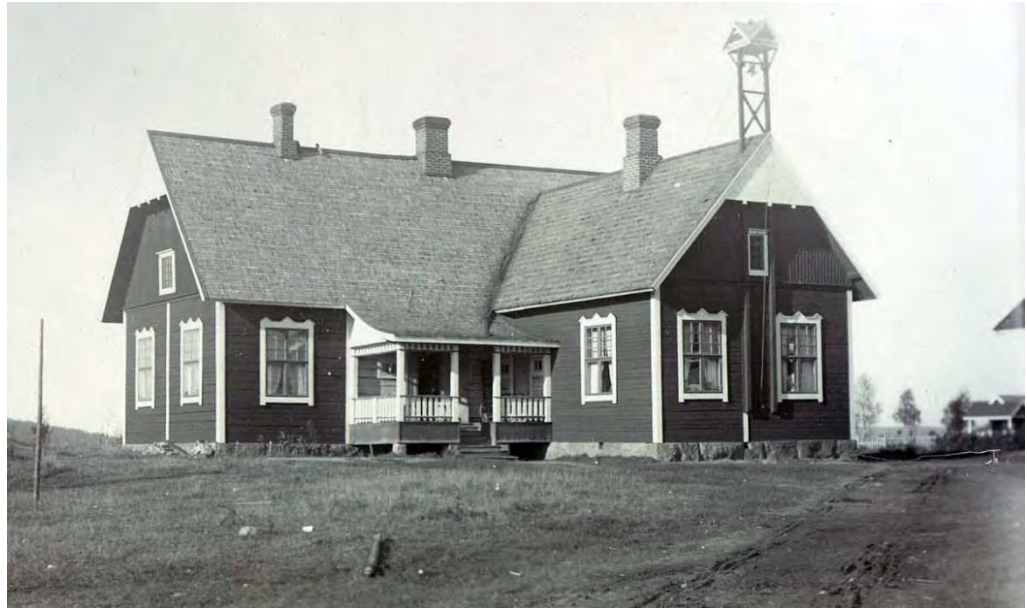
Kuva 32. Kaukajärven kartanon väentupa kuvattuna lounaasta. Kuvalähde: Törmä 2013, 45 < Haiharan museosäätiön arkisto.

Kohteen kuvaus: Kohde sijaitsee noin 4,3 km itäkaakkoon Tampereen Messukylän vanhasta kirkosta, Kaukajärvi-nimisen järven pohjoisrannalla olevalla Kaukaniemellä. Niemen keskiosassa, vanhalla Kaukajärven kartanon alueella on kartanotoimintaan liittyvän väentuvan jäännökset. (kuva 32).

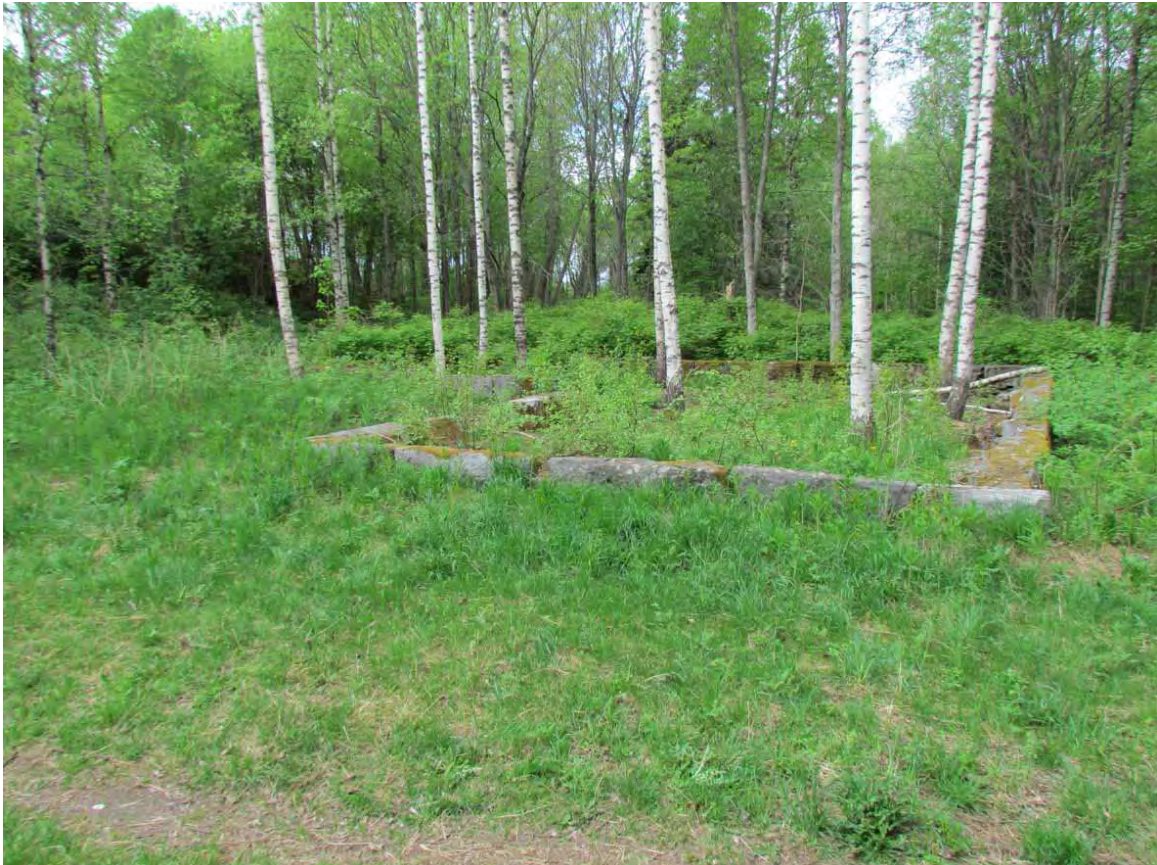
Kuva 33. Väentuvan kiviperustukset. (Kuva: Tampere, Kaukaniemen asemakaava-alueen arkeologinen tarkkuusinventointi 2013: 16)

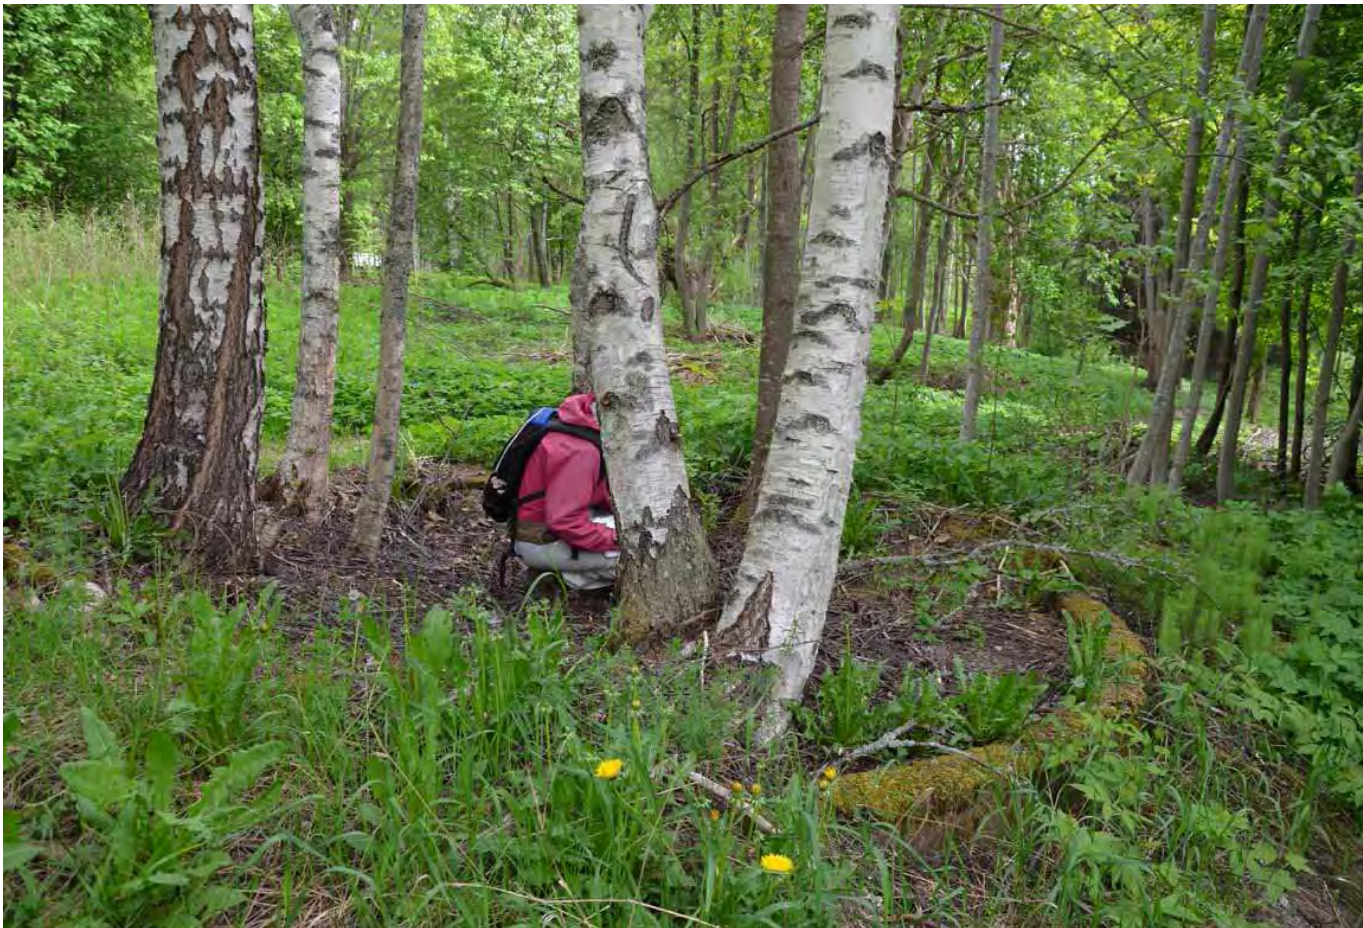
Kuva 34. Betoninen, pyöreä perustus rantatörmän polun eteläpuolella. (Kuva: Tampere, Kaukaniemen asemakaava-alueen arkeologinen tarkkuusinventointi 2013: 17)

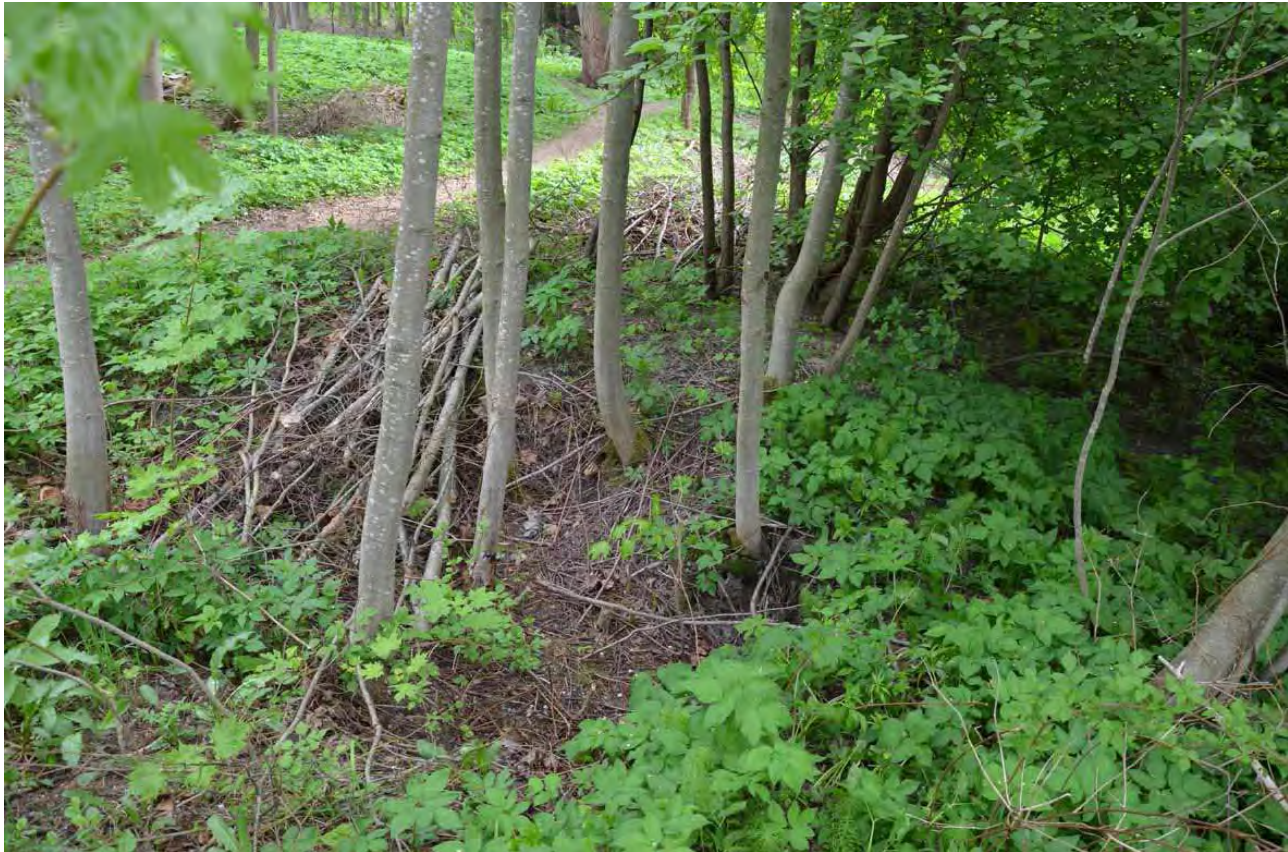
Kuva 35. Kuopanne oli täyttynyt raivausroskasta ja karikkeesta. (Kuva: Tampere, Kaukaniemen asemakaava-alueen arkeologinen tarkkuusinventointi 2013: 18)
