TAMPERE

KAUKANIEMEN ASEMAKAAVA-ALUEEN (kaava nro 8455) ARKEOLOGINEN TARKKUUSINVENTOINTI 2013

TAMPERE**KAUKANIEMEN ASEMAKAAVA-ALUEEN ARKEOLOGINEN INVENTOINTI 2013****TIIVISTELMÄ**

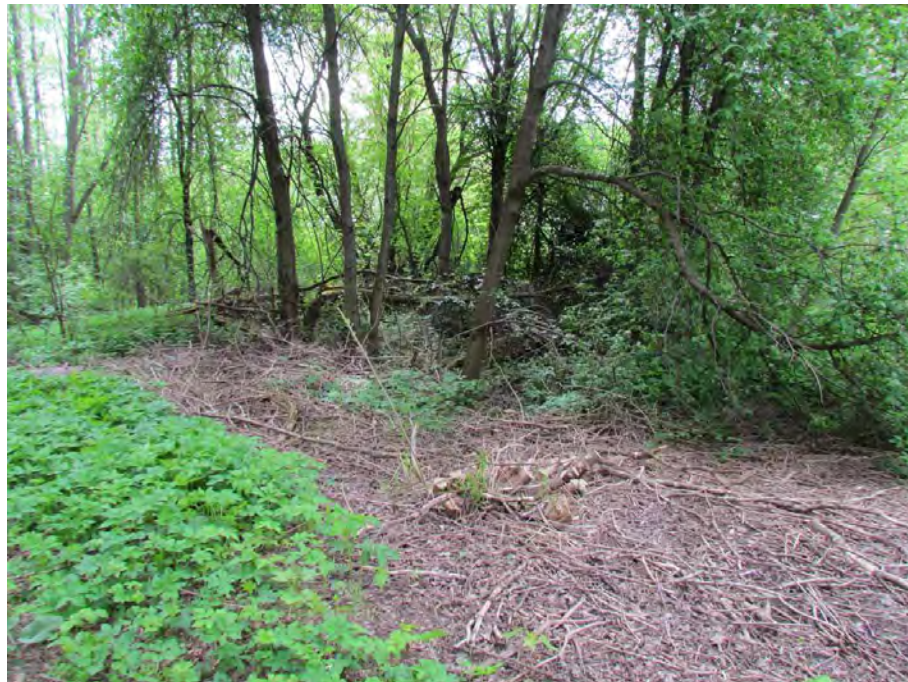
Kuva 36. Kasvihuoneen perustukset kuvassa olevien puiden katveessa. (Kuva: Tampere, Kaukaniemen asemakaava-alueen arkeologinen tarkkuusinventointi 2013: 19)

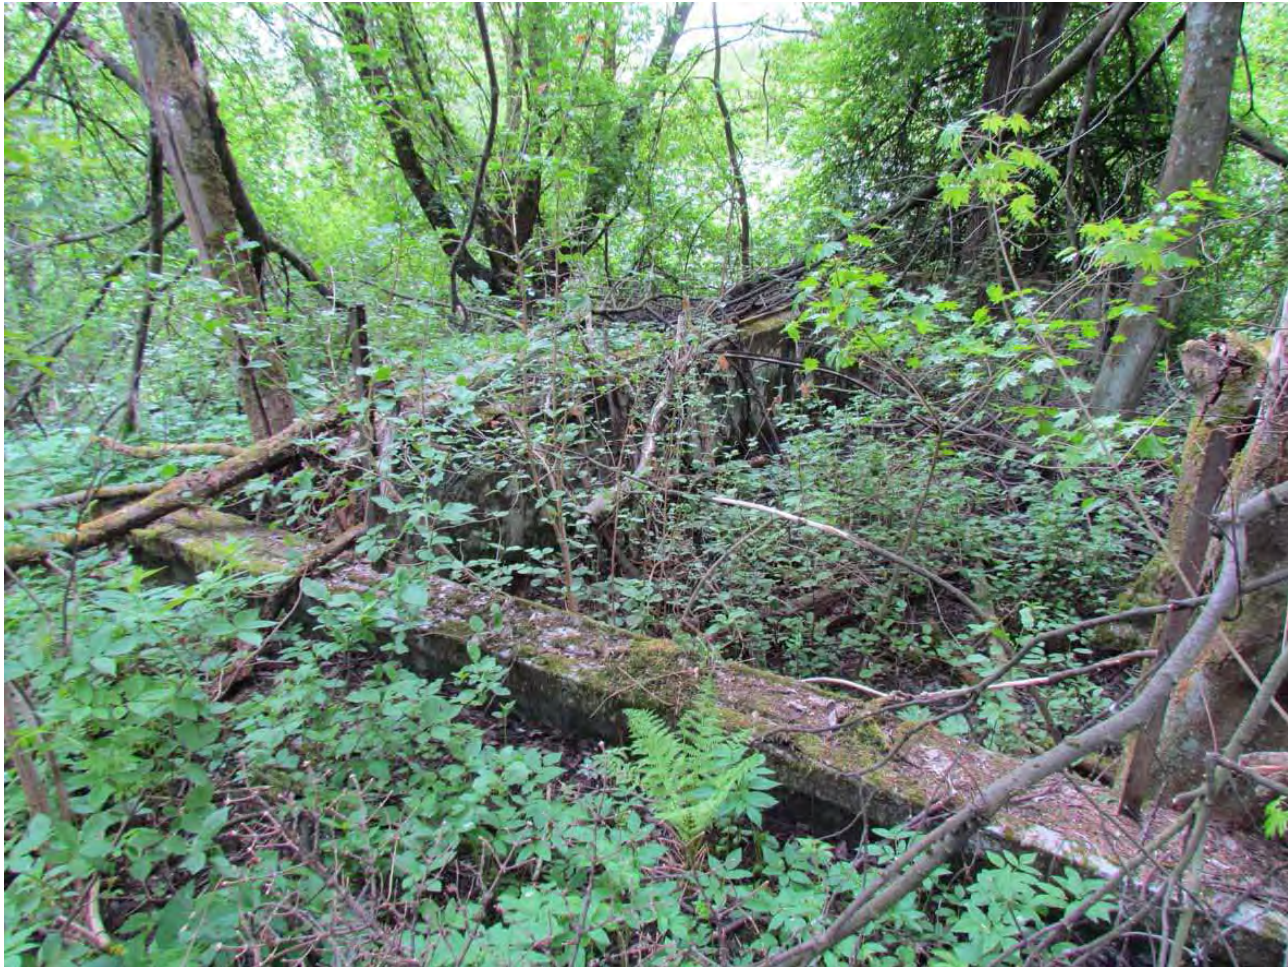
Kuva 37. Kasvihuoneen betonisten perustusten koilliskulma erottuu maastossa selvästi. (Kuva: Tampere, Kaukaniemen asemakaava-alueen arkeologinen tarkkuusinventointi 2013: 20)

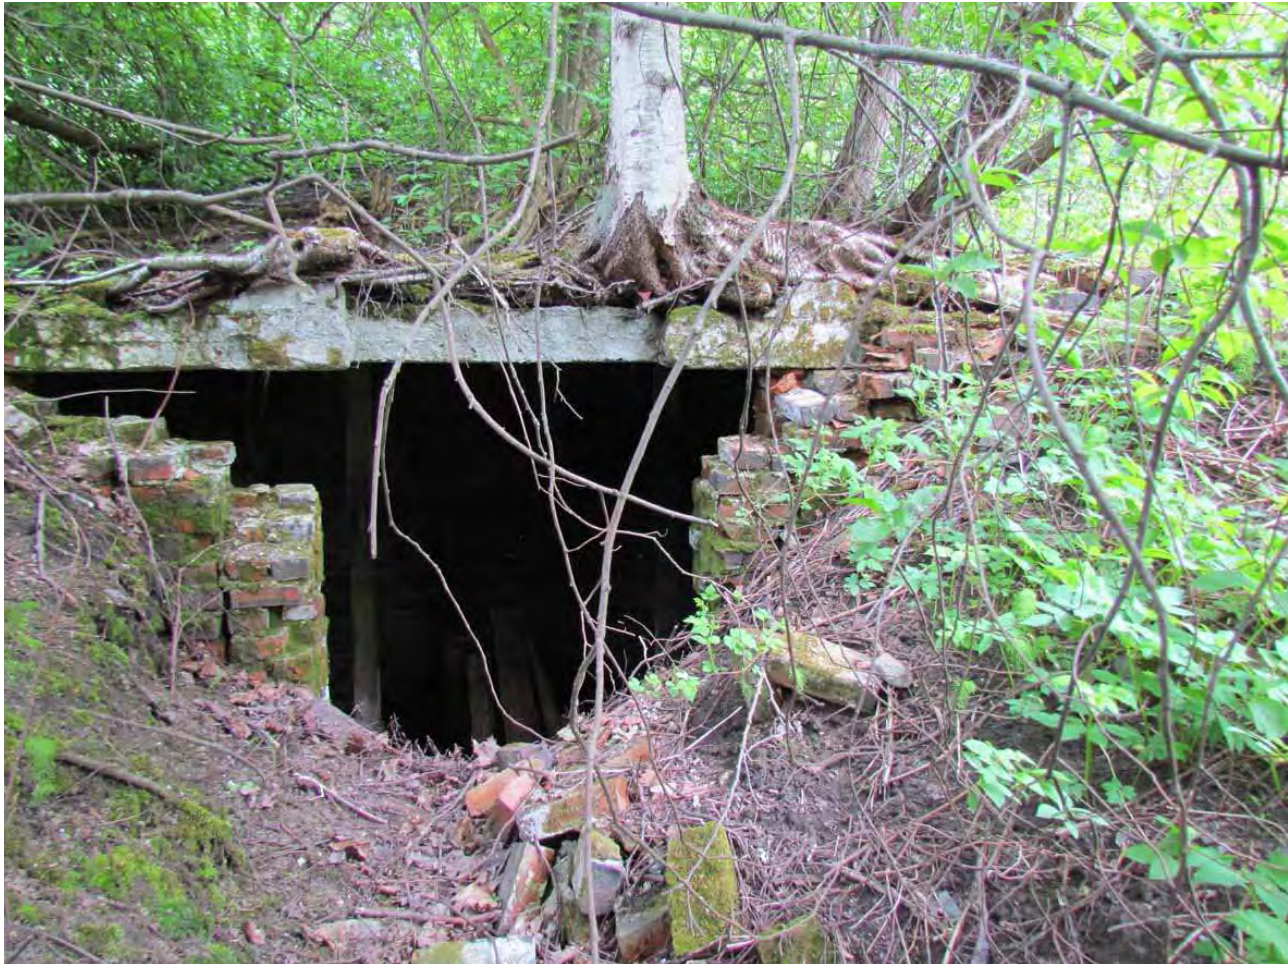
Kuva 38. Kellarin jäännös etelästä kuvattuna. (Kuva: Tampere, Kaukaniemen asemakaava-alueen arkeologinen tarkkuusinventointi 2013: 21)

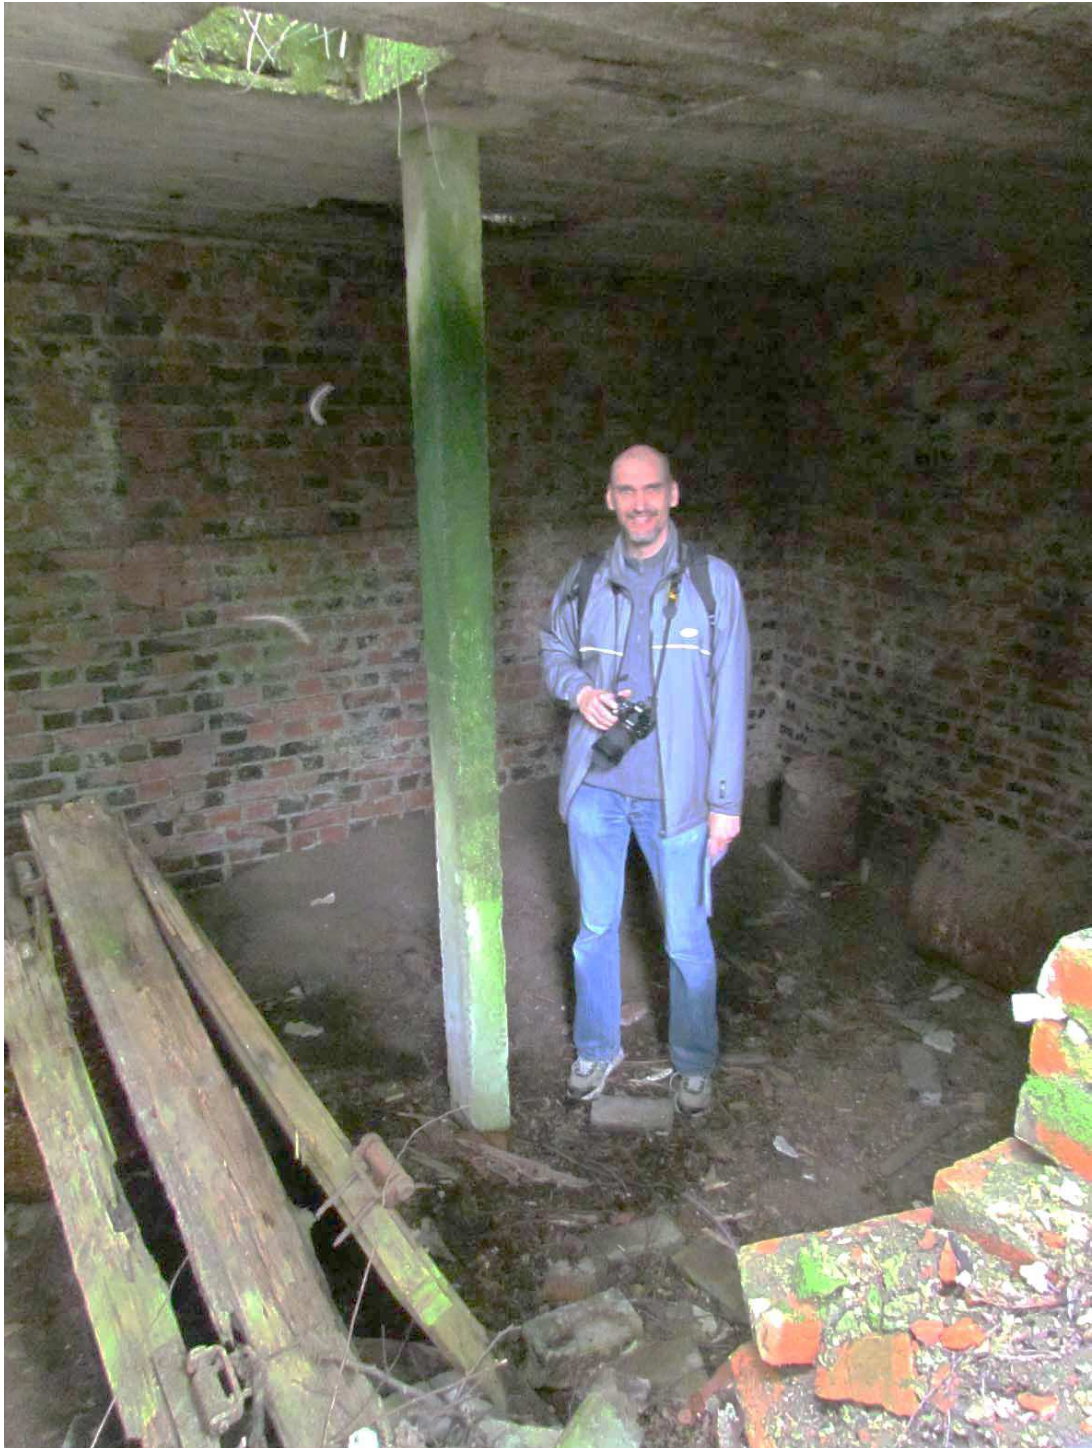
Kuva 39. Jari Heiskanen tutkii kellaria sisältä. (Kuva: Tampere, Kaukaniemen asemakaava-alueen arkeologinen tarkkuusinventointi 2013: 22)

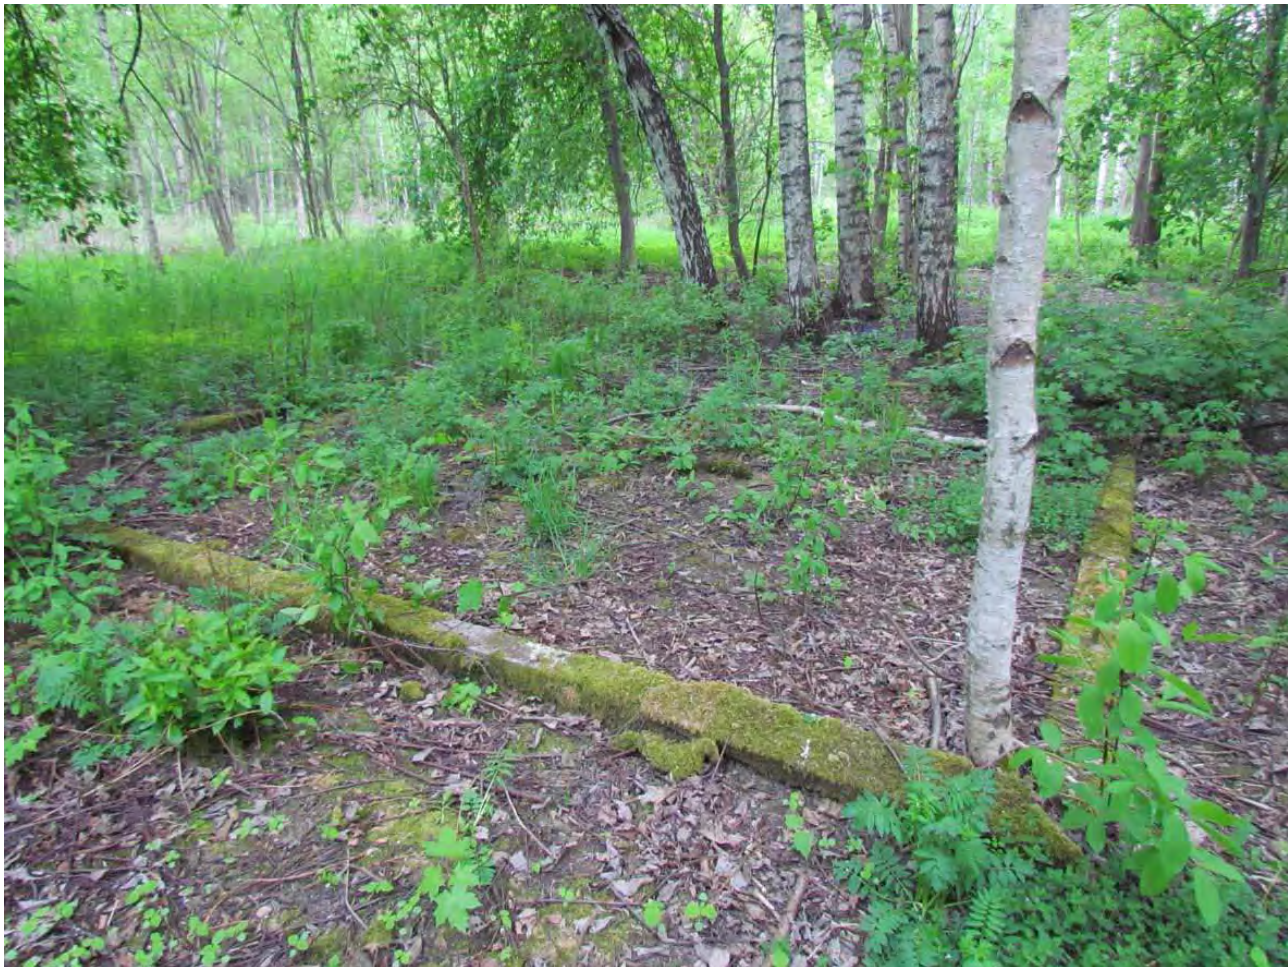
Kuva 40. Vaakahuoneen betoninen perustus. (Kuva: Tampere, Kaukaniemen asemakaava-alueen arkeologinen tarkkuusinventointi 2013: 23)

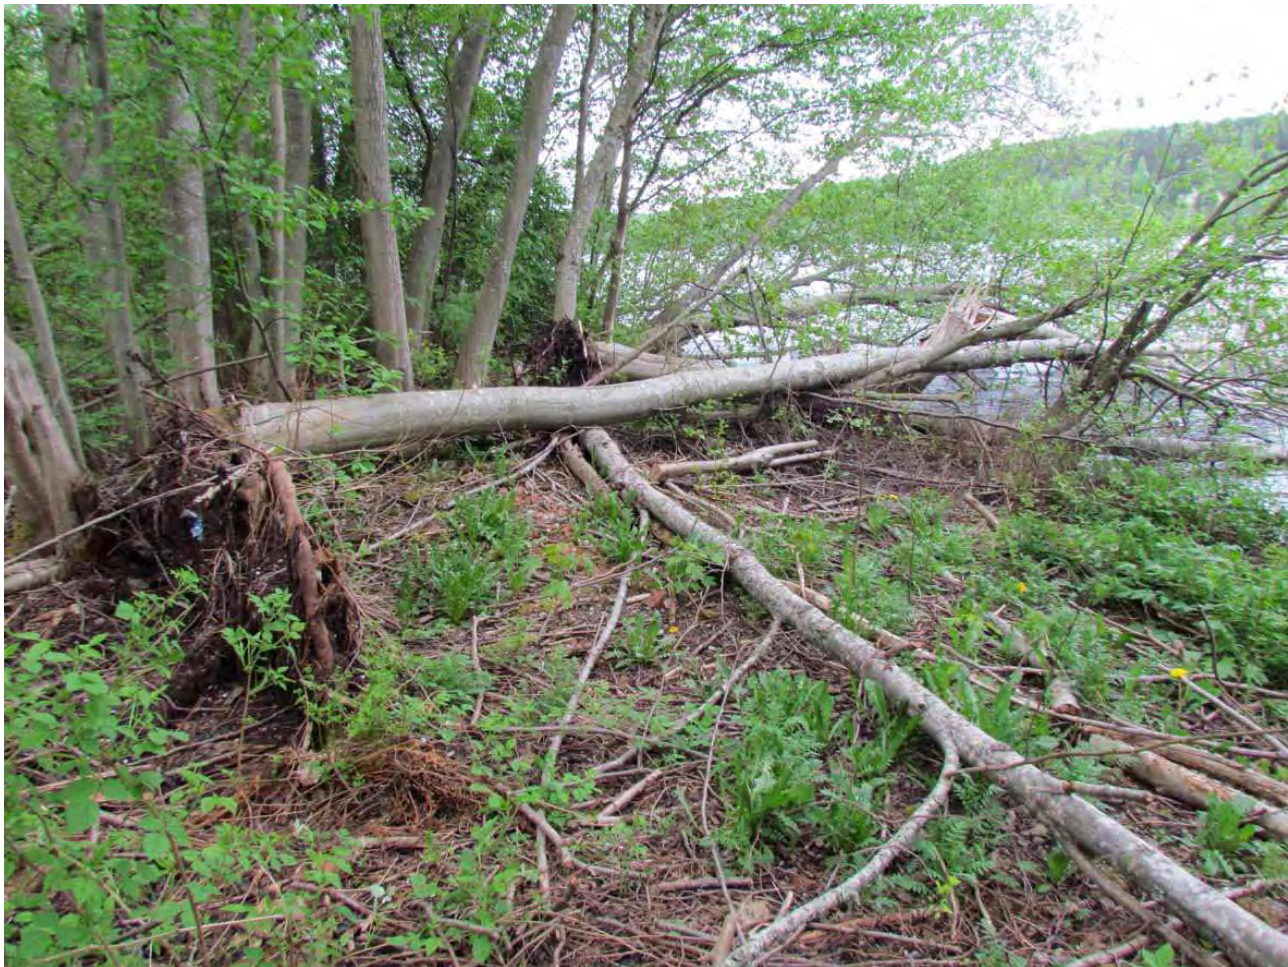
Kuva 41. Kartanon saunasta on maastossa jäljellä enää vain hieman tiilistä länsiseinää sekä tiilimurskaa ja laastia. (Tampere, Kaukaniemen asemakaava-alueen arkeologinen tarkkuusinventointi 2013: 24)

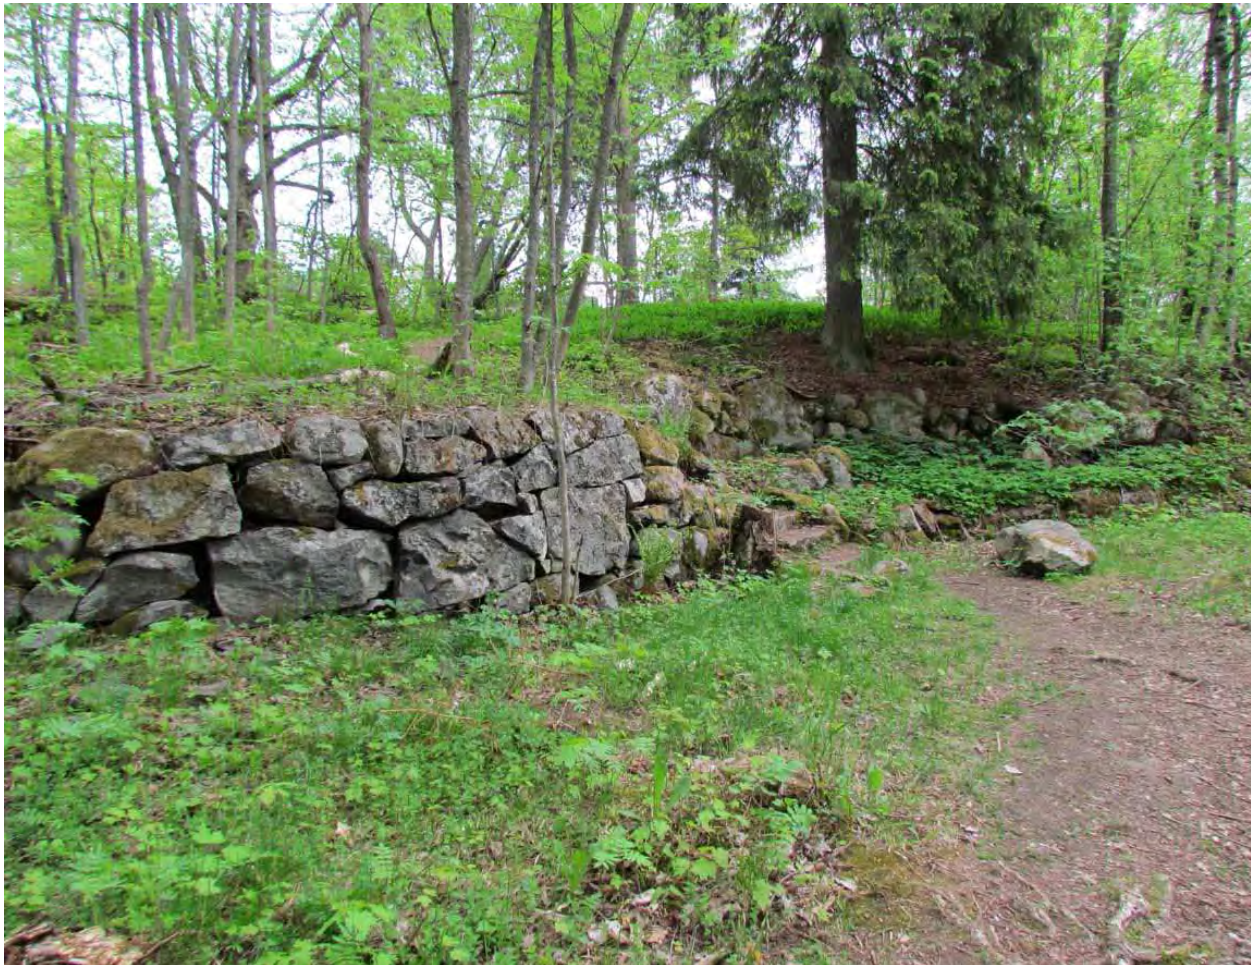
Kuva 43. Kivipengertä Sonnivuoren länsirinteessä. (Kuva: Tampere, Kaukaniemen asemakaava-alueen arkeologinen tarkkuusinventointi 2013: 25)

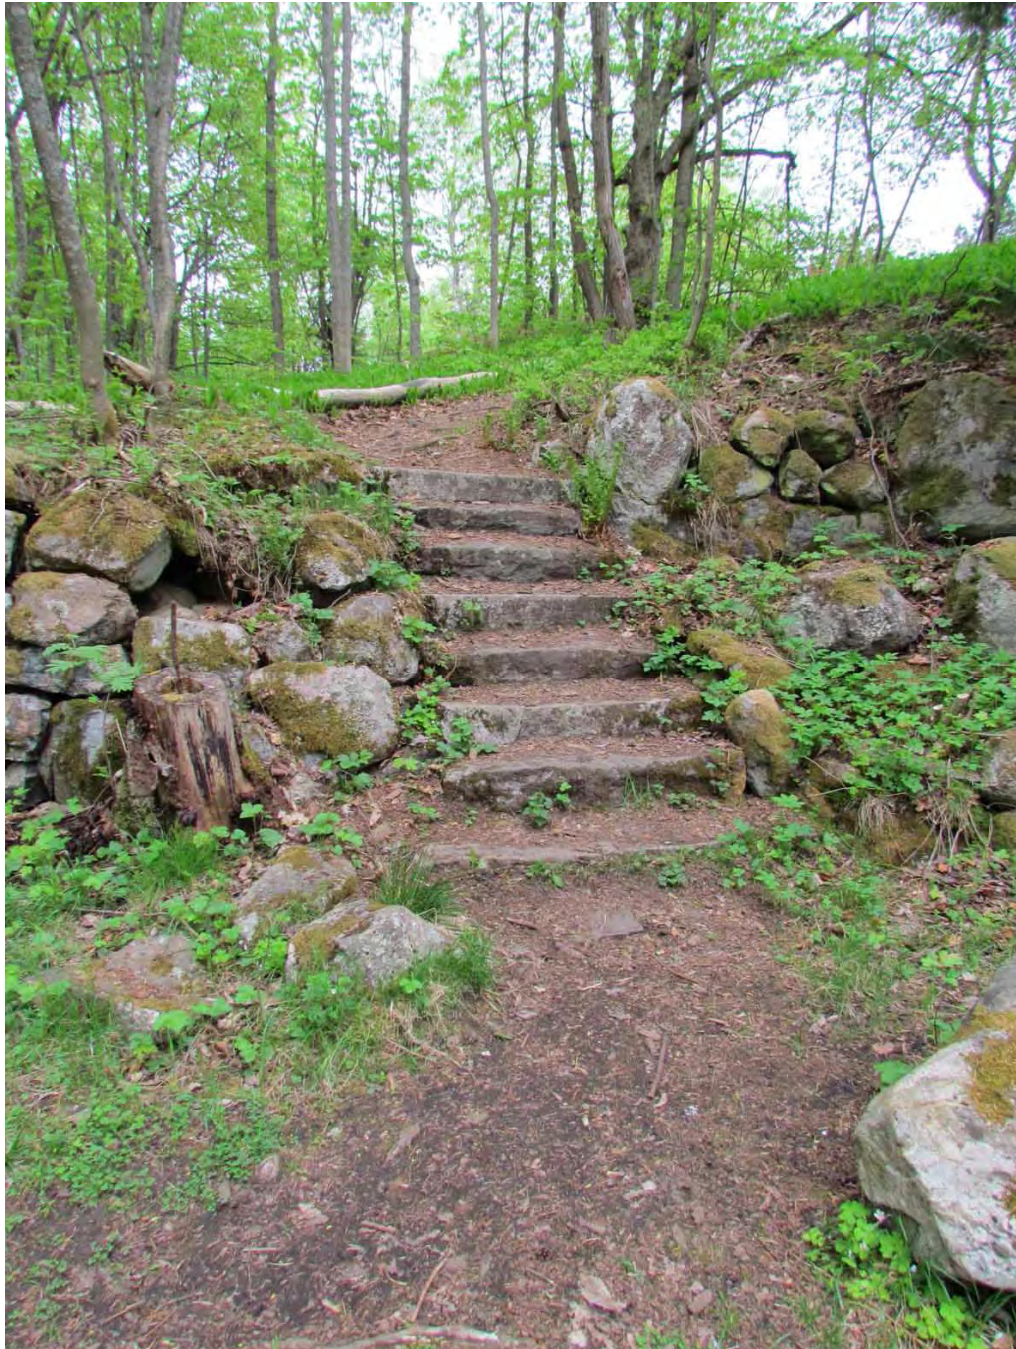
Kuva 43. Sonnivuoren laelle johtavan polun portaat kivipenkereen keskellä. (Kuva: Tampere, Kaukaniemen asemakaava-alueen arkeologinen tarkkuusinventointi 2013: 26)

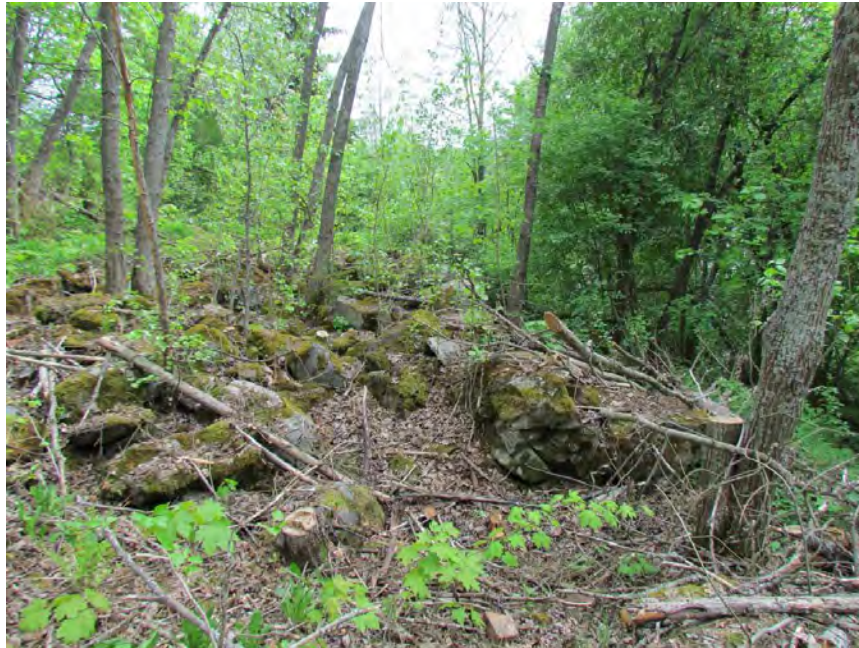
Kuva 44. Päärakennuksen vanhimman osan luonnonkiviperustusta. (Kuva: Tampere, Kaukaniemen asemakaava-alueen arkeologinen tarkkuusinventointi 2013: 27)

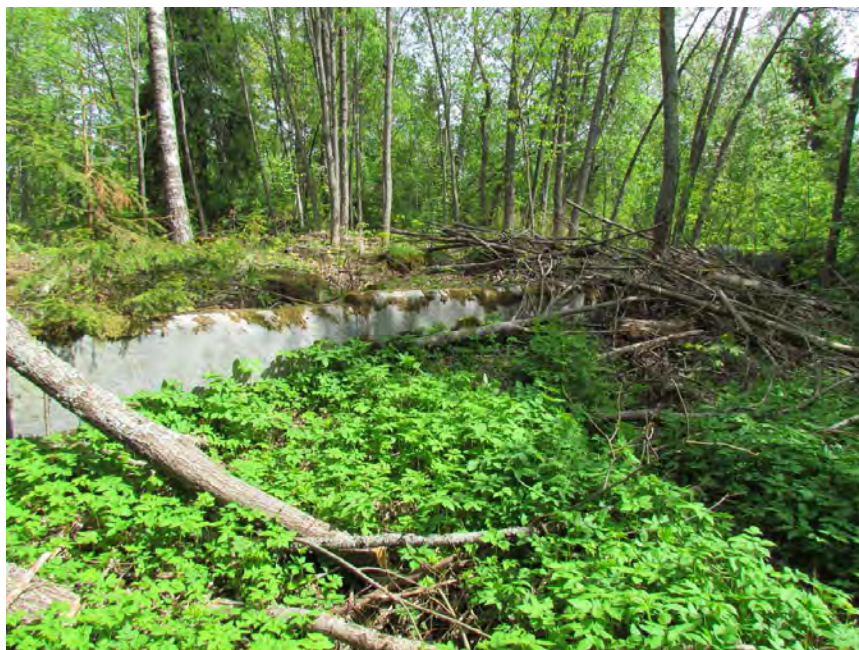
Kuva 45. Päärakennuksen laajennusosan huolellisesti muotoiltua kiviperustusta. (Kuva: Tampere, Kaukaniemen asemakaava-alueen arkeologinen tarkkuusinventointi 2013: 28)

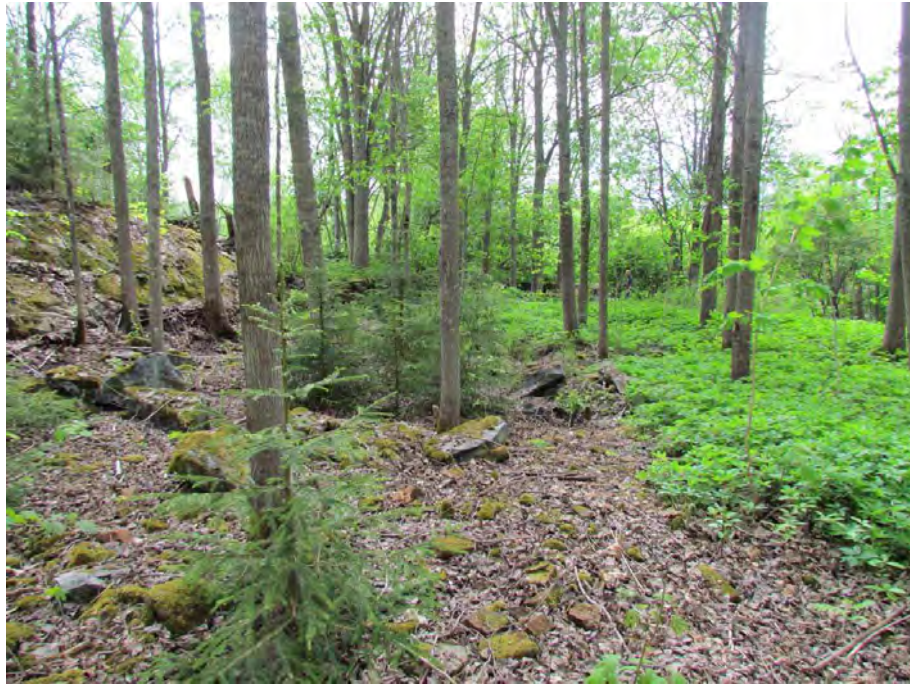
Kuva 46. Päärakennuksen itäseinälinjaa on vaikea enää havaita maastossa. (Kuva: Tampere, Kaukaniemen asemakaava-alueen arkeologinen tarkkuusinventointi 2013: 29)

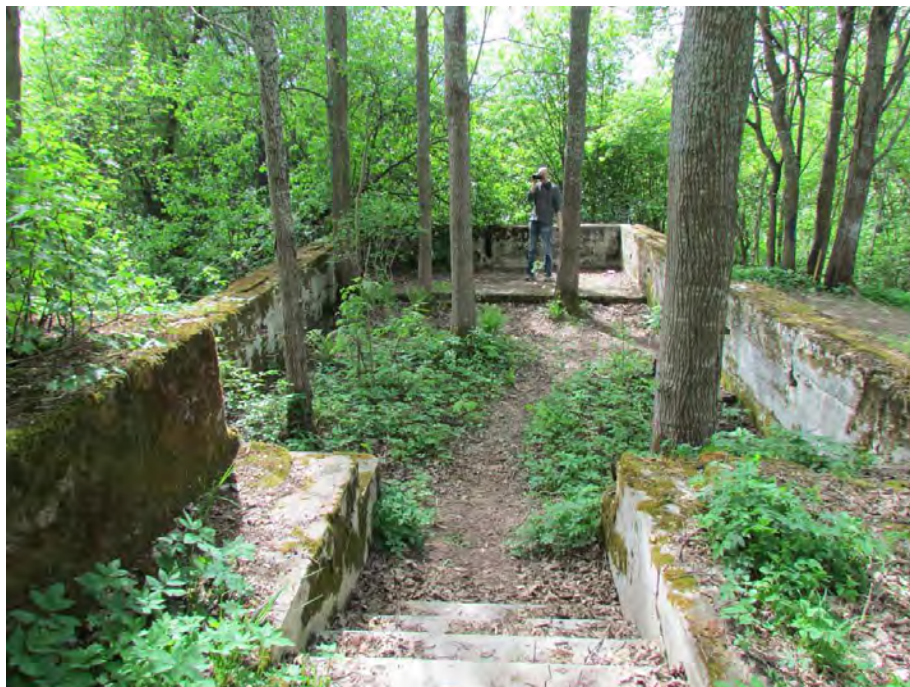
Kuva 47. Hyvin säilynyt betoninen huvimajanperustus. (Kuva: Tampere, Kaukaniemen asemakaava-alueen arkeologinen tarkkuusinventointi 2013: 30)

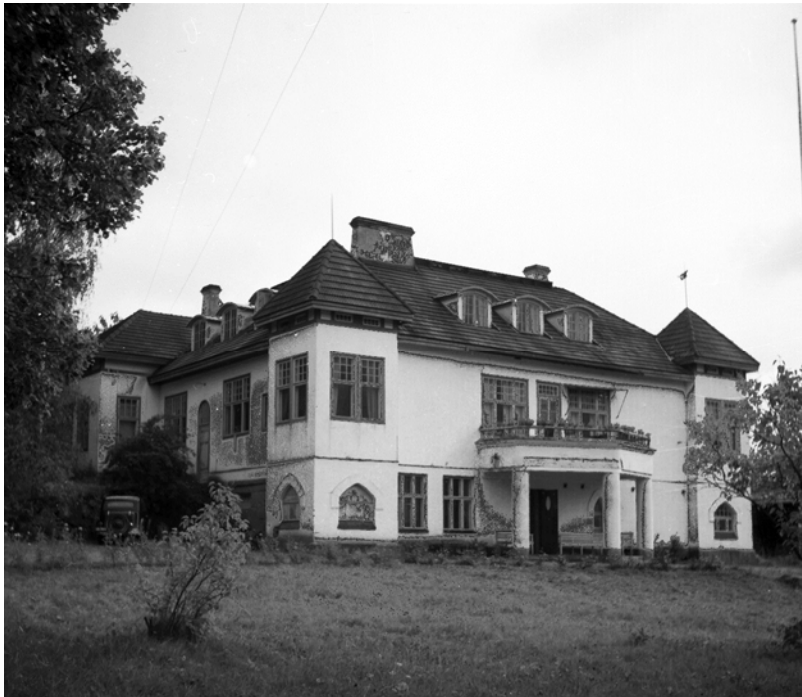
Kuva 51. Wivi Lönnin suunnittelan kartanon päärakennuksen julkisivua. Kuvälähde: Törmä 2013 < Haiharan museosäätiön arkisto.

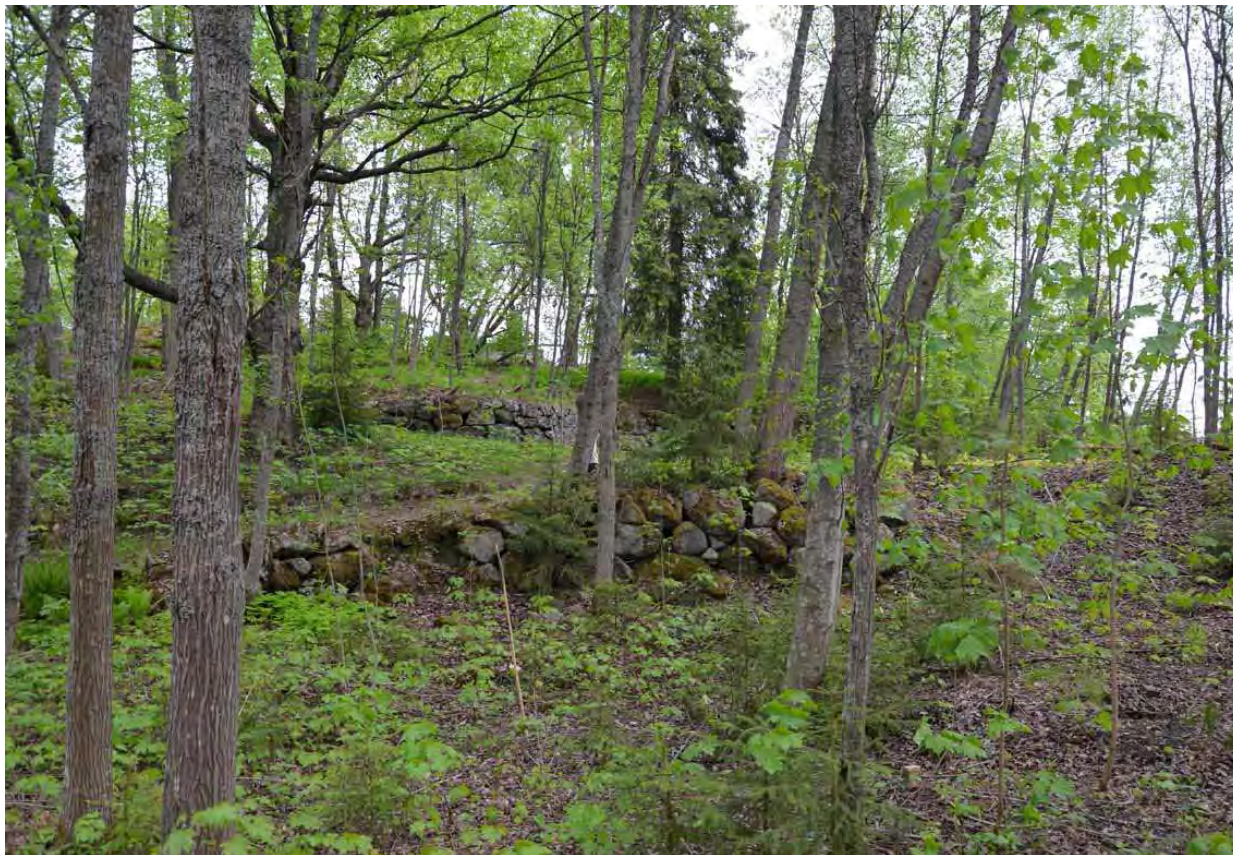
Kuva 52. Alempana näkyvä pengeri kohde nro 18, taaempana kuvassa kohde 16 (kivipenger).

Kohteen kuvaus: Kohde sijaitsee noin 4,3 km itäkaakkoon Tampereen Messukylän vanhasta kirkosta, Kaukajärvi-nimisen järven pohjoisrannalla olevalla Kaukaniemellä. Niemen eteläosassa, vanhalla Kaukajärven kartanon alueella Sonnivuori-nimisen kalliomuodostelman länsipuolella on kartanon puutarhaan kuulunut kivipenger (kuva 52). Rakenne on lähes etelä-pohjoissuuntainen ja pituudeltaan noin 10 m.

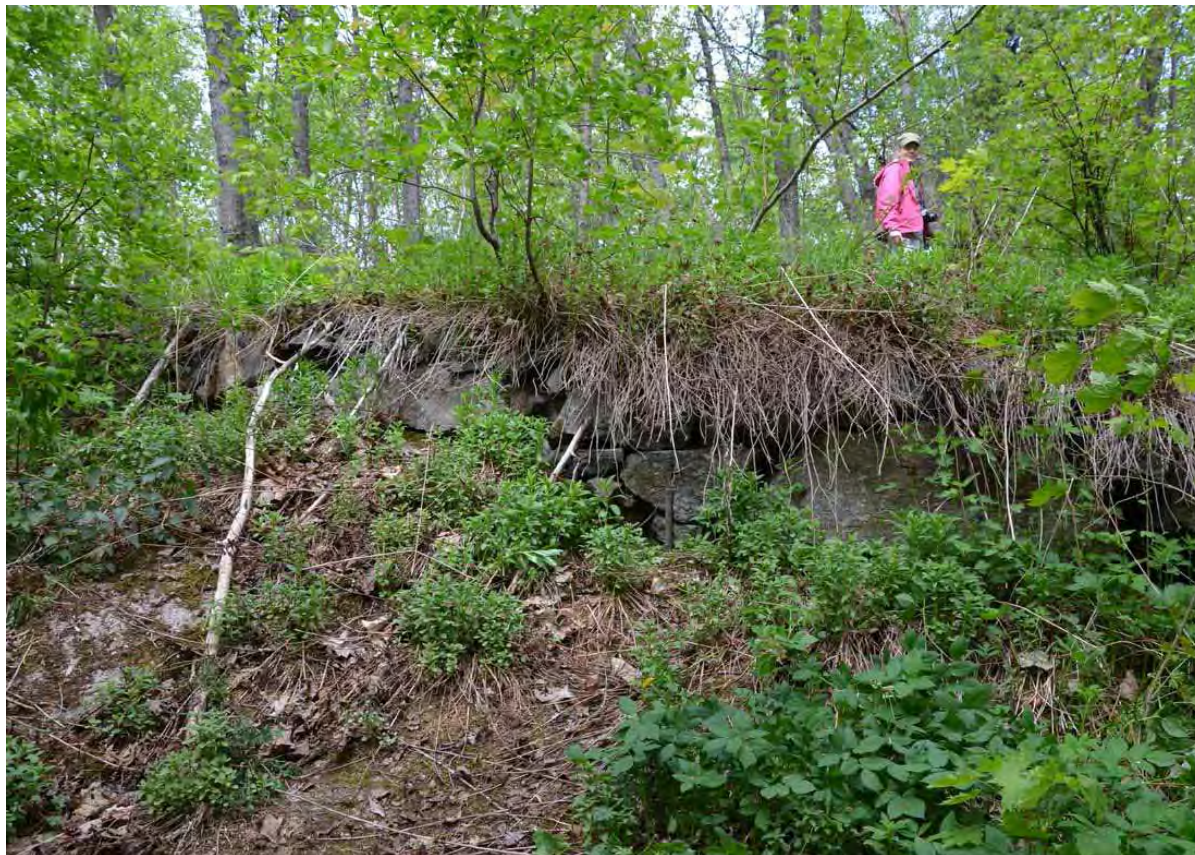
Kuva 53. Kivipenger kuvattuna kaakosta. (Kuva: Tampere, Kaukaniemen asemakaava-alueen arkeologinen tarkkuusinventointi 2013: 32)

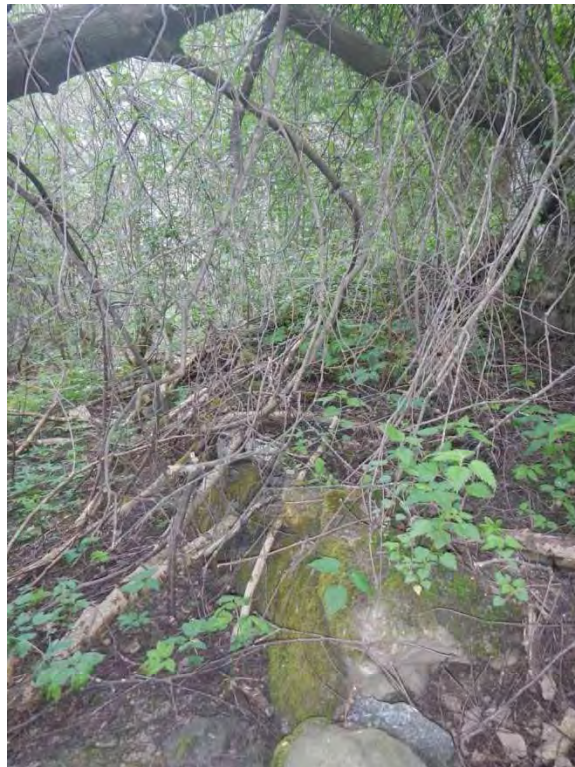
Kuva 54. Päärakennuksen eteläpuolisen rinteän kivipengerrystä. (Kuva: Tampere, Kaukaniemen asemakaava-alueen arkeologinen tarkkuusinventointi 2013: 33)

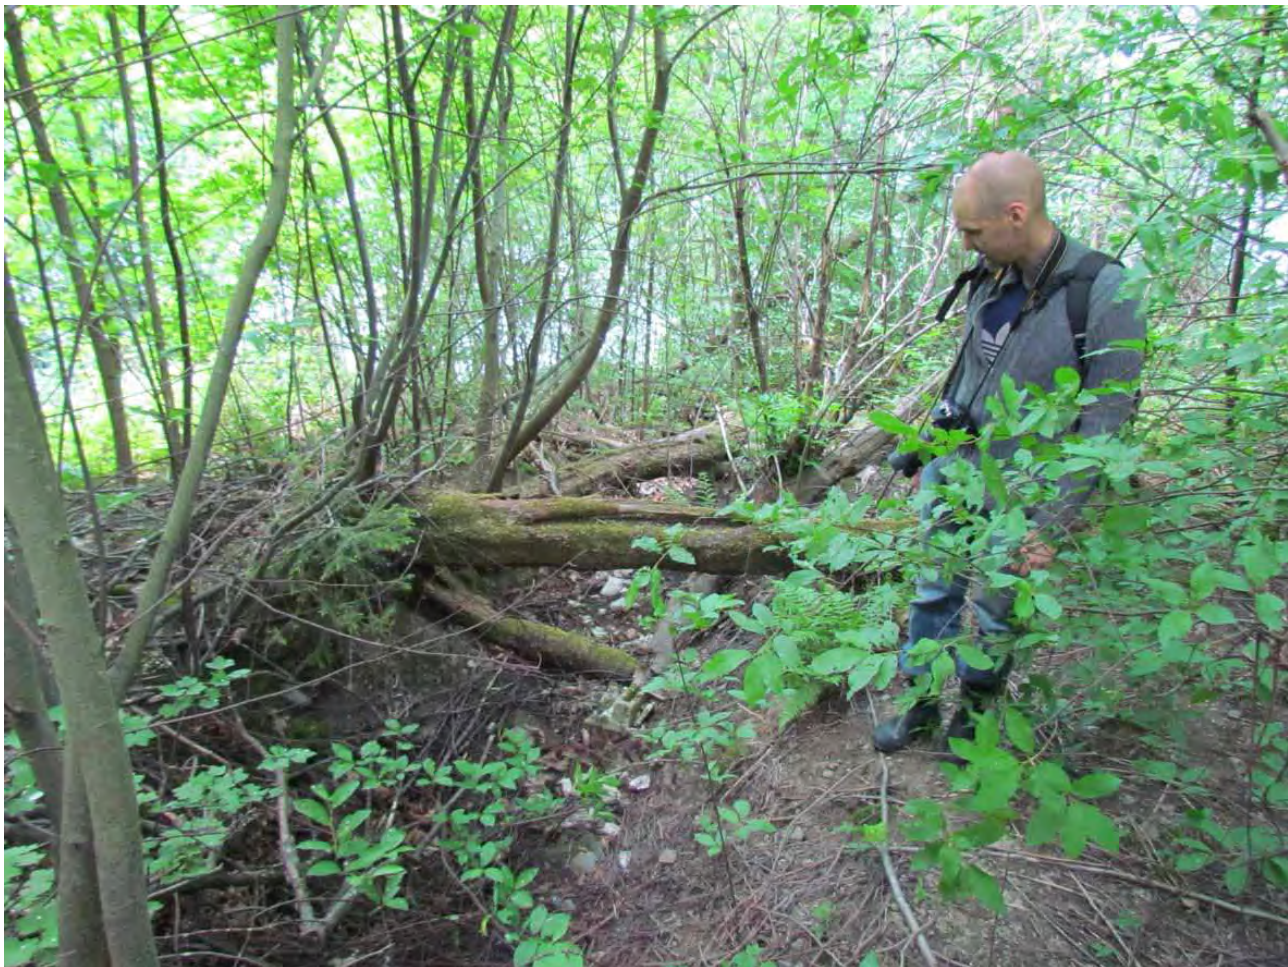
Kuva 55. Jari Heiskanen tutkii maakuopannetta Kaukaniemen etelärinteessä. (Kuva: Tampere, Kaukaniemen asemakaava-alueen arkeologinen tarkkuusinventointi 2013: 34)

Kohteen kuvaus: Kohde sijaitsee noin 4,3 km itäkaakkoon Tampereen Messukylän vanhasta kirkosta, Kaukajärvi-nimisen järven pohjoisrannalla olevalla Kaukaniemellä. Niemen eteläosassa, vanhalla Kaukajärven kartanon alueella on rannan rinteessä kaivettu maakuoppa. (kuva 55). Rakenne on pituudeltaan noin 5 m ja leveydeltään noin 2 m. Sen syvyys on 1,2 m. Kyseessä on todennäköisesti Kaukajärven kartanoon liittyvän maakellarin jäännös.

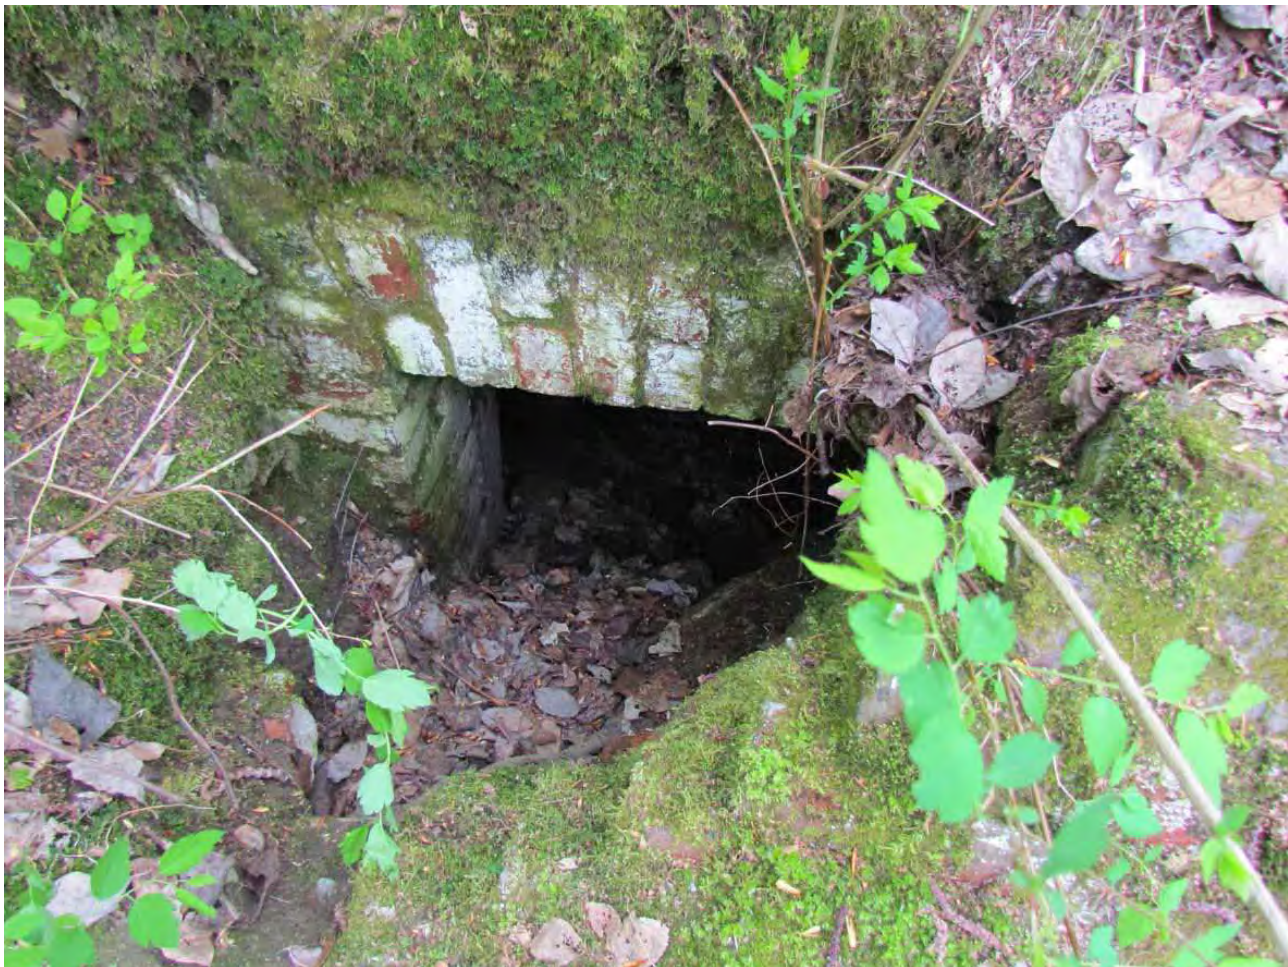
Kuva 56. Kellarin suuaukko. (Kuva: Tampere, Kaukaniemen asemakaava-alueen arkeologinen tarkkuusinventointi 2013: 35)

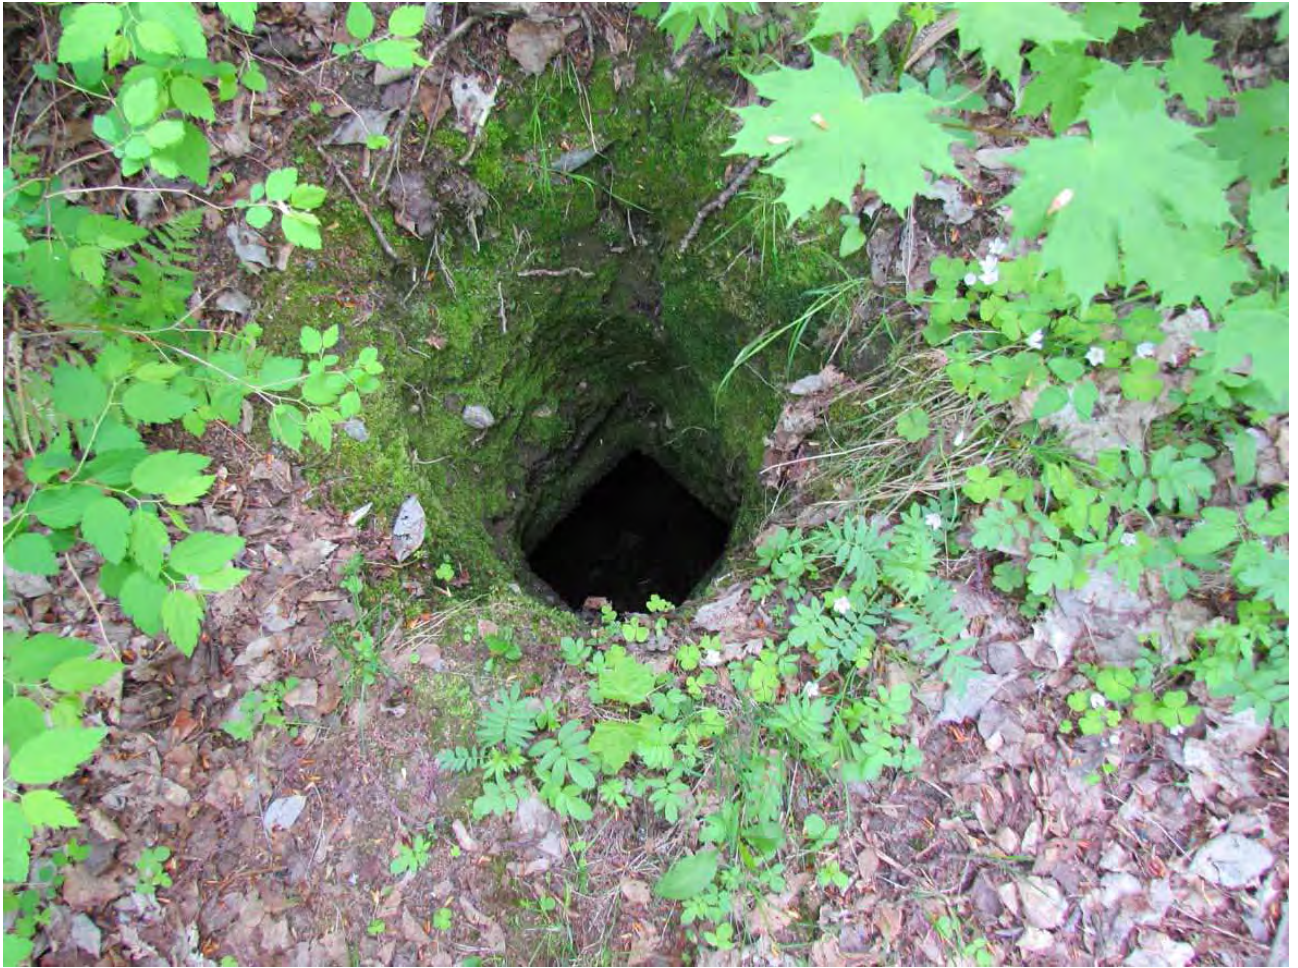
Kuva 57. Kellarin katon tuuletusaukko. (Kuva: Tampere, Kaukaniemen asemakaava-alueen arkeologinen tarkkuusinventointi 2013: 36)

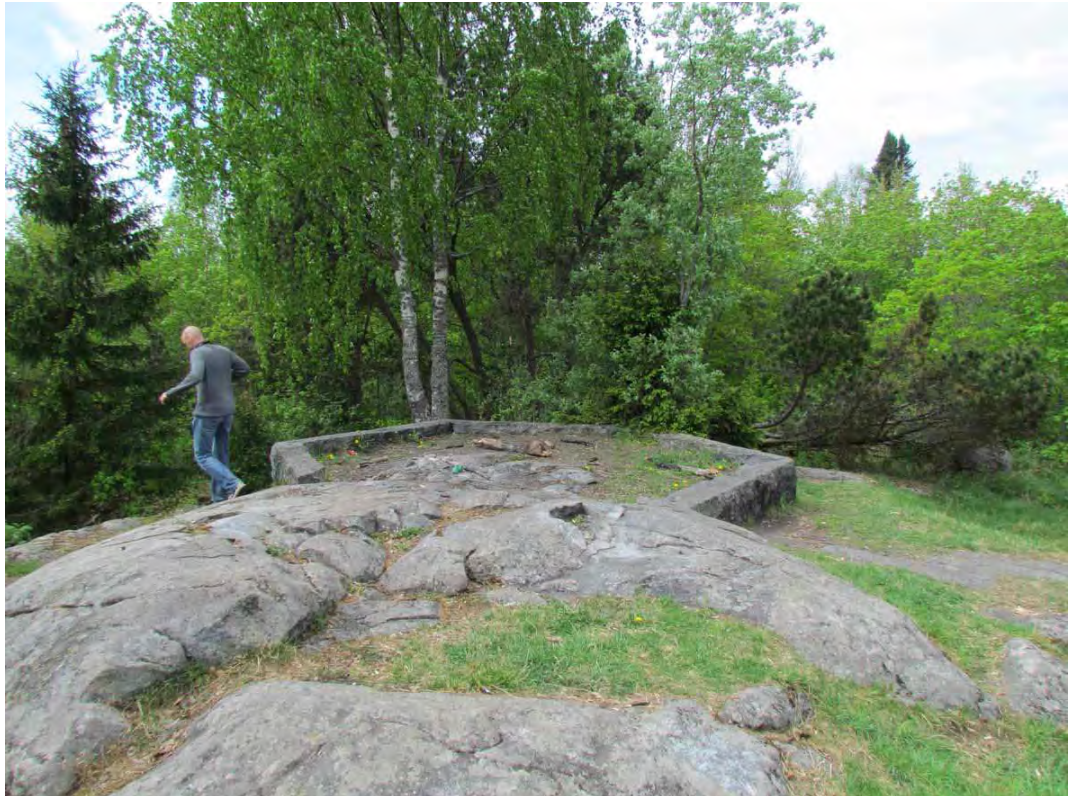
Kuva 59. Näkötornin perustus Sonnivuoren huipulla. (Kuva: Tampere, Kaukaniemen asemakaava-alueen arkeologinen tarkkuusinventointi 2013: 37)

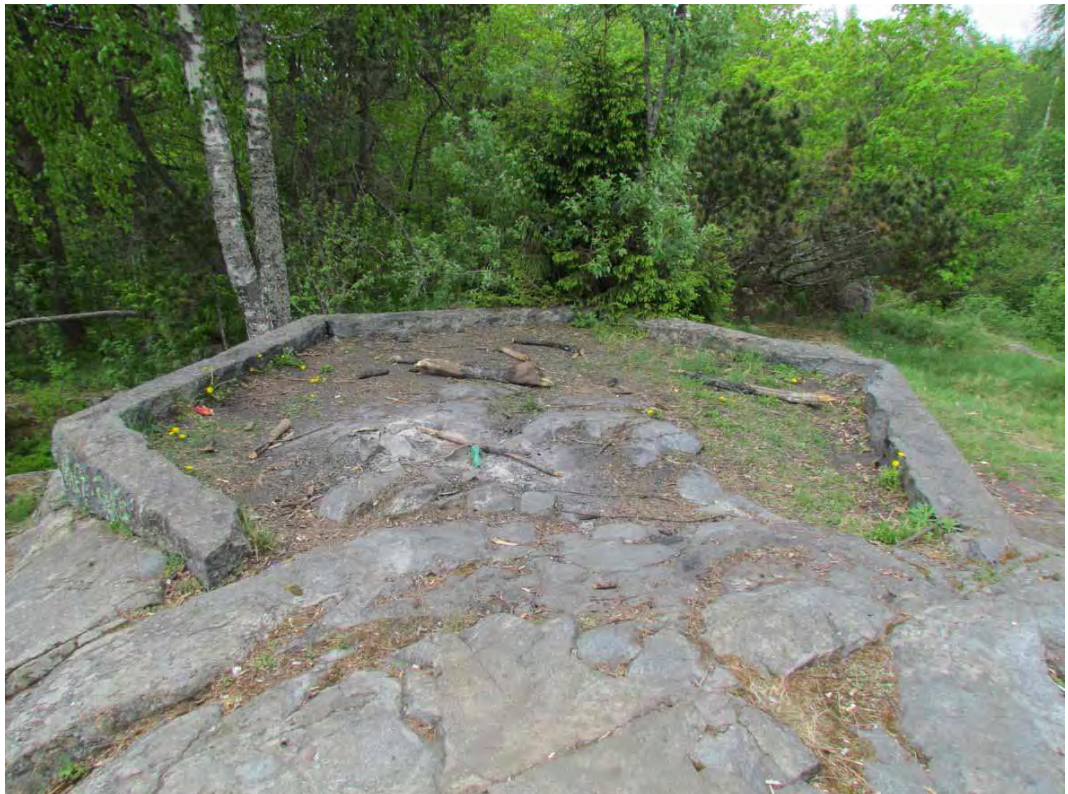
Kuva 60. Näkötornin perustus. (Kuva: Tampere, Kaukaniemen asemakaava-alueen arkeologinen tarkkuusinventointi 2013: 38)

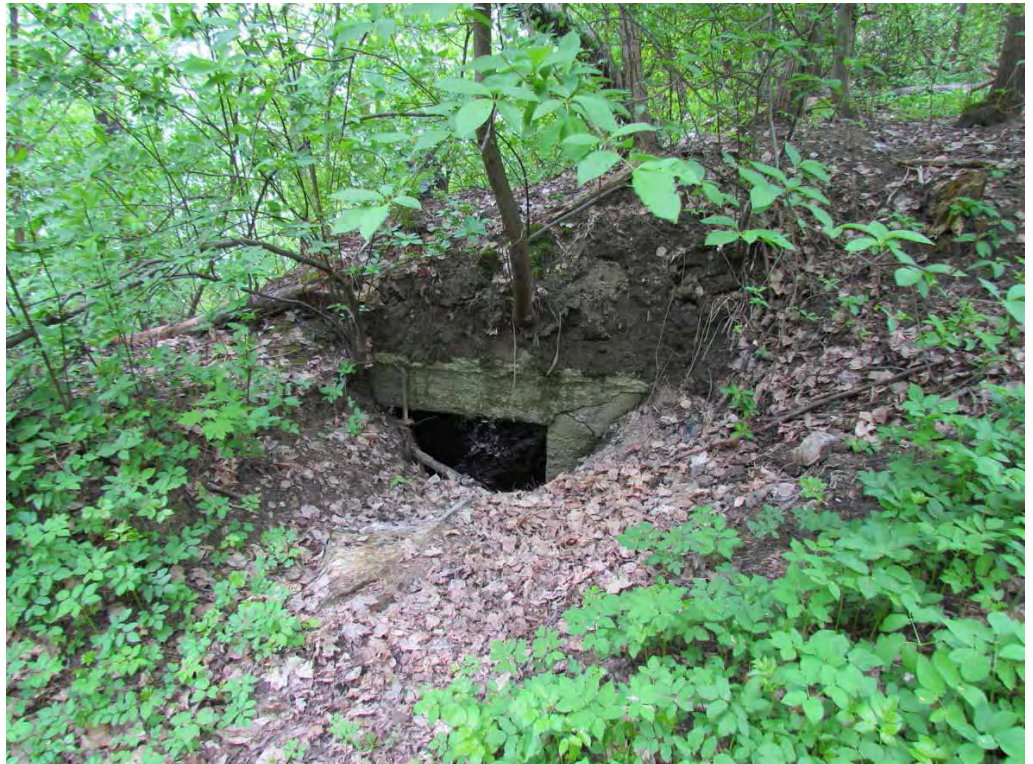
Kuva 61. Kellarin itäisempi kulkuaukko. (Kuva: Tampere, Kaukaniemen asemakaava-alueen arkeologinen tarkkuusinventointi 2013: 39)
