TAMPERE

KAUKANIEMEN ASEMAKAAVA-ALUEEN (kaava nro 8455) ARKEOLOGINEN TARKKUUSINVENTOINTI 2013

TAMPERE**KAUKANIEMEN ASEMAKAAVA-ALUEEN ARKEOLOGINEN INVENTOINTI 2013****TIIVISTELMÄ**

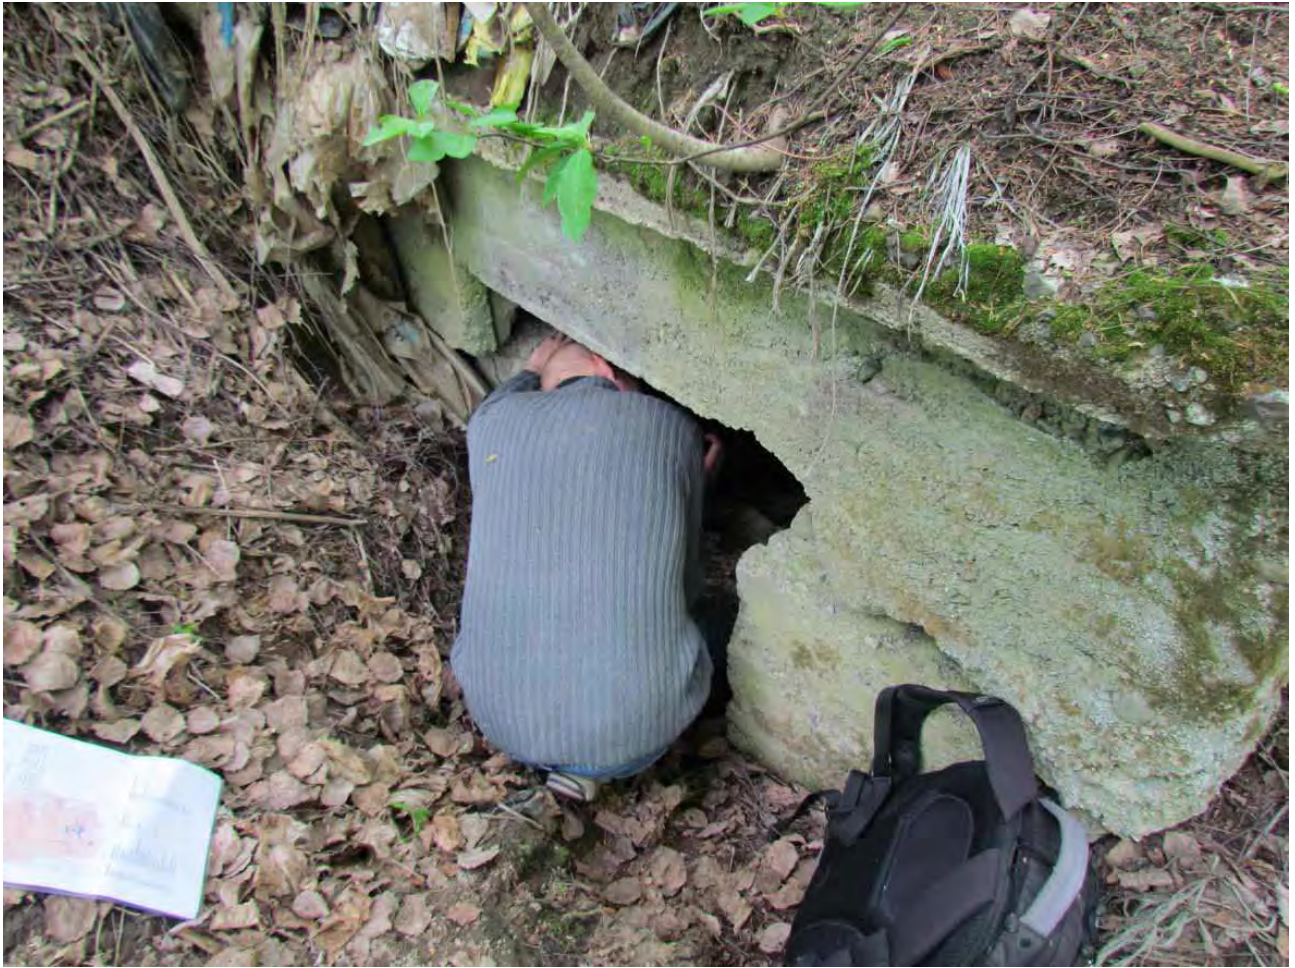
Kuva 62. Jari Heiskanen tutkimassa kellarin läntisempää suuaukkoa. (Kuva: Tampere, Kaukaniemen asemakaava-alueen arkeologinen tarkkuusinventointi 2013: 40)

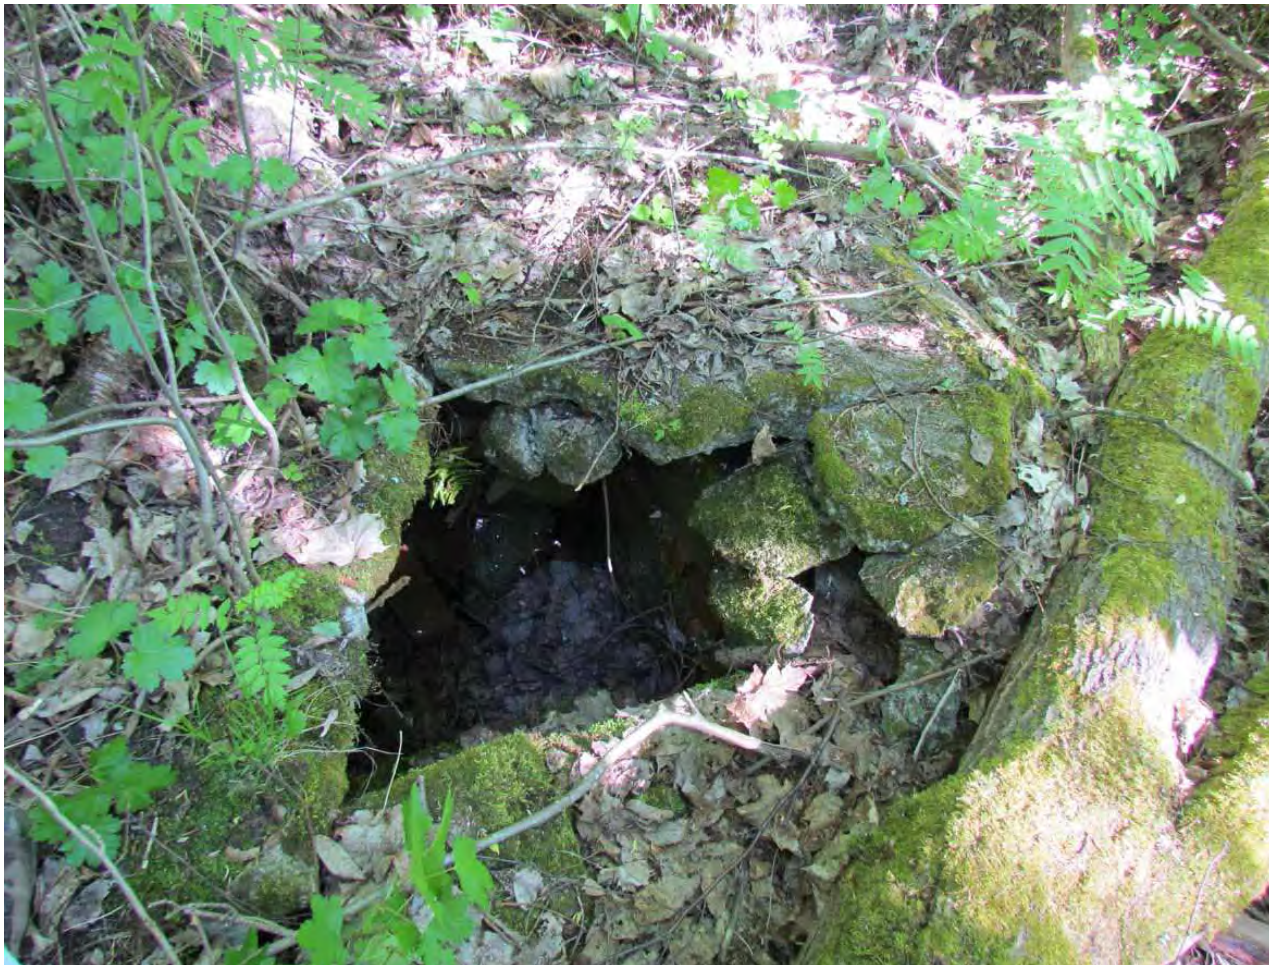
Kuva 63. Kellarinjäännöksen lähes umpeen romahtanut suuaukko. Tampere, Kaukaniemen asemakaava-alueen arkeologinen tarkkuusinventointi 2013: 41

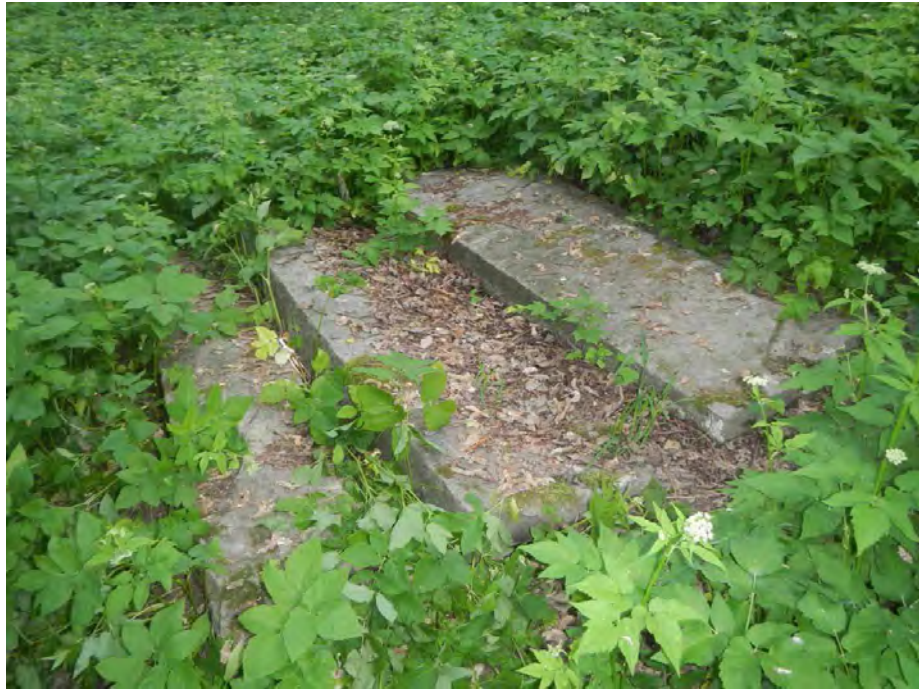
Kuva 65. Eteläisemmät portaat. (Tampere, Kaukaniemen asemakaava-alueen arkeologinen tarkkuusinventointi 2013: 42)

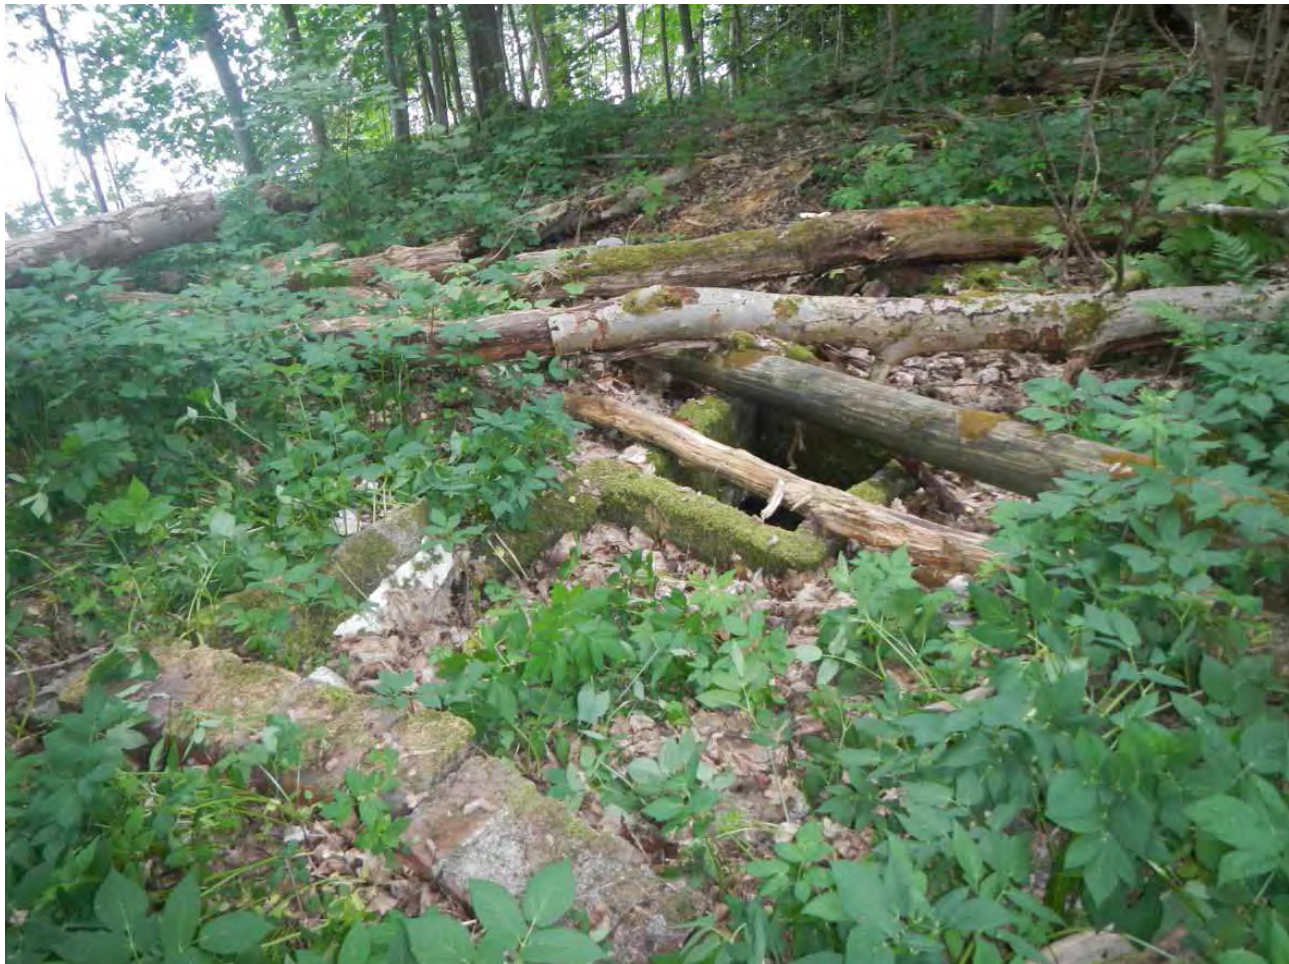
Kuva 69. Rakennuksen perustusten jäännökset lähellä Kaukajärven rantaa. (Kuva: Tampere, Kaukaniemen asemakaava-alueen arkeologinen tarkkuusinventointi 2013: 44)

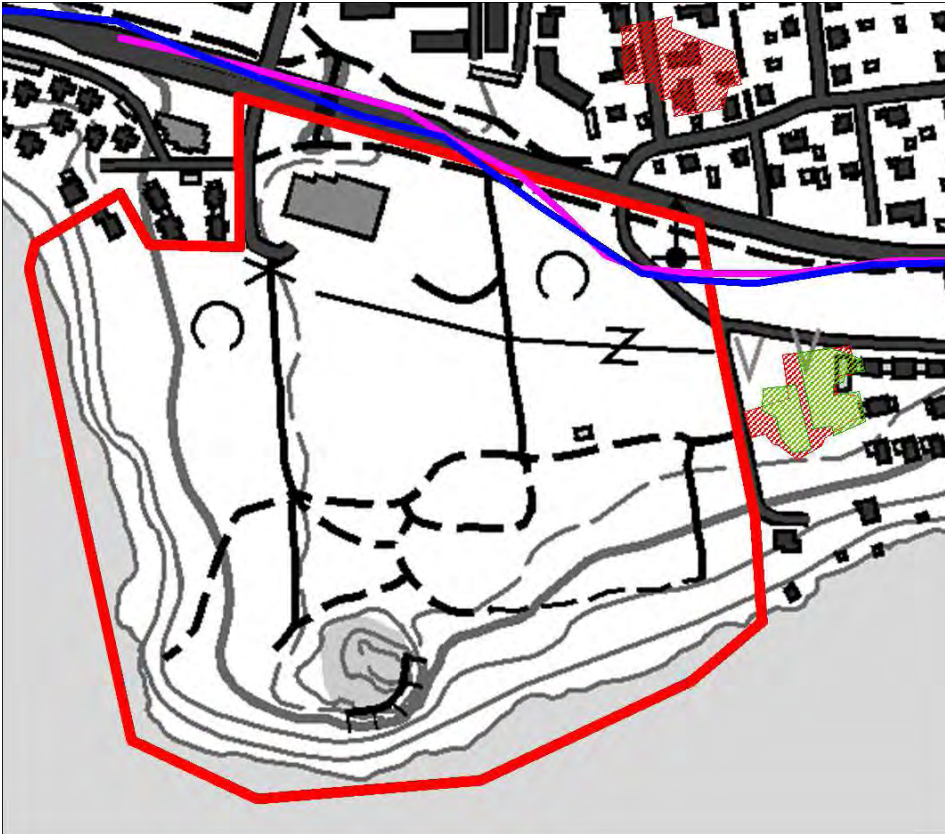
Kuva 70. Karttaan on merkitty inventointialueen raja punaisella. Ekmanin (1735) kartan mukaan asemoitu Vehmaisten kylän tonttimaa punaisella rasterilla ja Tammerkoski – Hämeenlinna tielinja aniliiniinilla. Pelanderin (1802, 1850-53, 1855) kartan mukainen kylän tonttimaan sijainti vihreällä ja tielinja sinisellä.

Kohteen kuvaus: Kohde sijaitsee noin 4,3 km itäkaakkoon Tampereen Messukylän vanhasta kirkosta, Kaukajärvi-nimisen järven pohjoisrannalla, nykyisen Kangasalantien (maantie 339) kohdalla ja eteläpuolella. Paikalla on historiallinen Tammerkoscelta Hämeenlinnaan johtanut tielinja. Tielinjaus sijaitsee Kaukaniemen asemakaava-alueen kohdalla Kangasalantien nykyisen linjauksen alueella ja eteläpuolella (kuva 70).

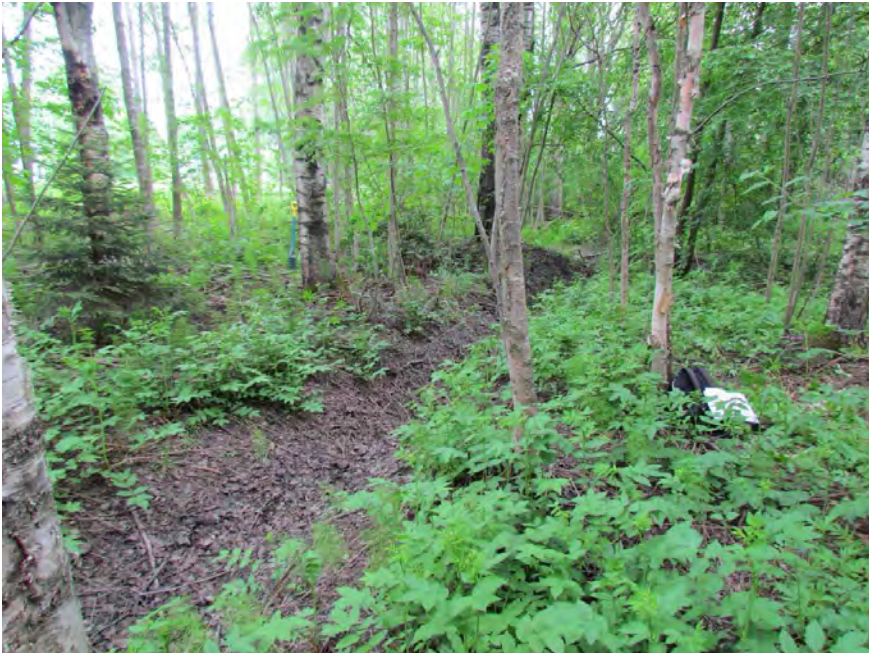
Maastotarkastuksen yhteydessä historiallisen tielinjauksen kohdalle kaivettiin kaksi koekuoppaa (ks. kuva 2 tarkastetut alueet ja liite 2 koekuoppakuvaukset sekä kuva 71). Niissä ei kuitenkaan ollut havaittavissa merkkejä siitä, että historialliseen tiehen liittyviä tiekerroksia olisi säilynyt myöskään maan alla. Toisessa koekuopista oli havaittavissa paksu savikerros, joka lienee myöhemmin paikalle tuotua maata. Idempänä tielinja kulkee alueella, jossa nykyään sijaitsee muuntaja hiekkaisine kääntöalueineen. Tällä alueella historiallisten tiekerrosten voidaan olettaa tuhoutuneen myöhemmän maankäytön seurauksena.

Kuva 71. Resentti oja ja sen molemmin puolin kaivetut koekuopat historiallisen maantien kohdalla. Kuvattu luoteesta. (Kuva: Tampere, Kaukaniemen asemakaava-alueen arkeologinen tarkkuusinventointi 2013: 45)

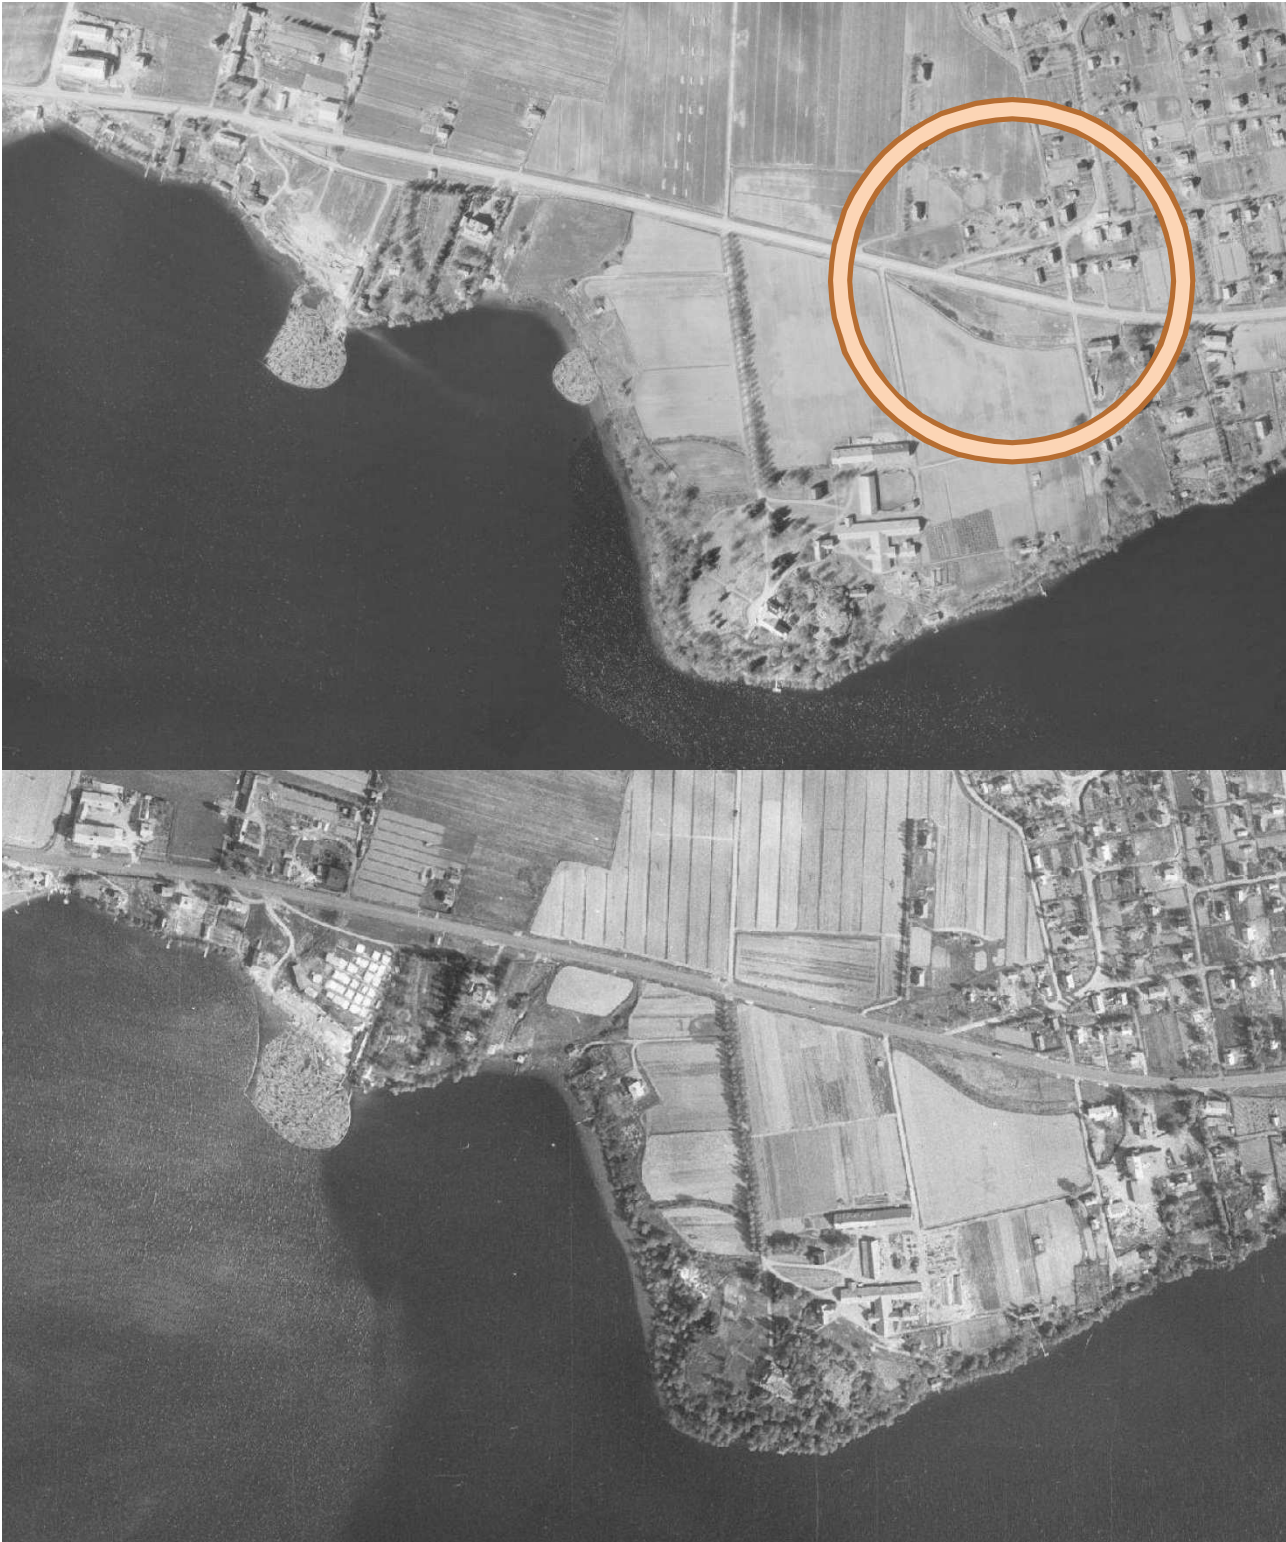
Kuvat 72 ja 73. Ylempi ilmakekuva on vuodelta 1946 ja alempi vuodelta 1956. Kuvissa on näkyvissä Kaukaniemen kartanorakennusten lisäksi nähtävissä kaava-alueella kulkeeneen historiallisen Tammerkoski – Hämeenlinna –tien vanhaa linjausta. Linjaus erottuu nykyisestä Kangasalantiestä kuvan oikeassa laidassa erkaantuvana ja etelämpänä kulkevana lenkkinä, joka vuoden 1946 ilmakekvaan on ympyröity. Kuvälähde: Tampereen kaupunki.

Havainnot 2013: Kohde tarkastettiin 27.5.2012 Kirsi Luodon ja Jari Heiskasen toimesta. Havaintomahdollisuudet olivat kohtalaiset. Inventoinnin esityövaiheessa Ekmanin tiluskartan (1735) ja Pelanderin (1802, 1850-53, 1855) isojakokartan avulla asemoitu tielinjauksen kohta tarkastettiin maastossa asemakaava-alueen osalta kattavasti. Maastossa ei ollut havaittavissa yleisestä käytöstä pois jääneitä historiallisen tielinjan osia. Tielinjauksen alueella oli havaittavissa sen suuntainen oja, joka kuitenkin vaikutti reservertiltä (kuva 71). Vanhojen ilmakuviin perusteella tielinjan kohdalla on kulkenut paikallistie vielä ainakin 1940-luvulla (kuvat 72 – 74).

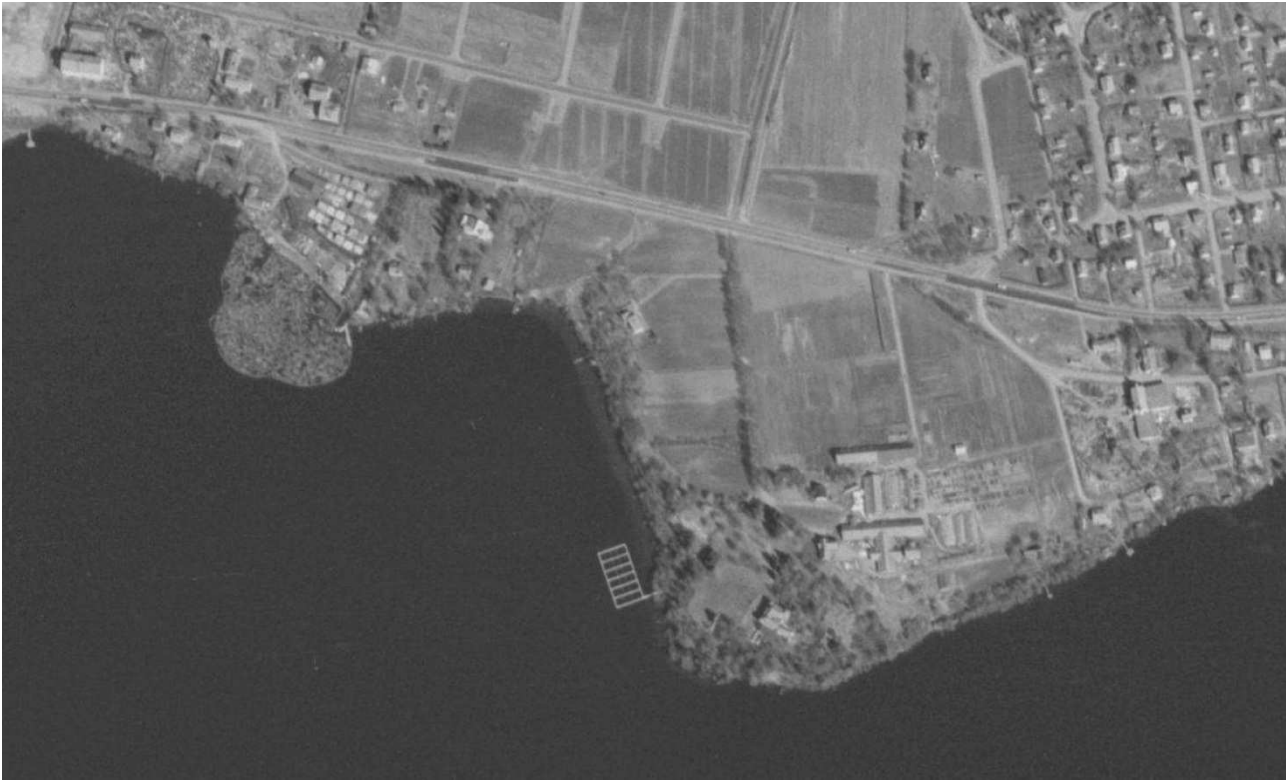
Kuva 74. Ilmakuva vuodelta 1966. Kuvalähde: Tampereen kaupunki.
