Tampereen kaupunki

**KAUPINOJAN VESILAITOKSEN ASEMAKAAVAMUUTOS
NRO 8506**

ARKEOLOGINEN SELVITYS

19.12.2013

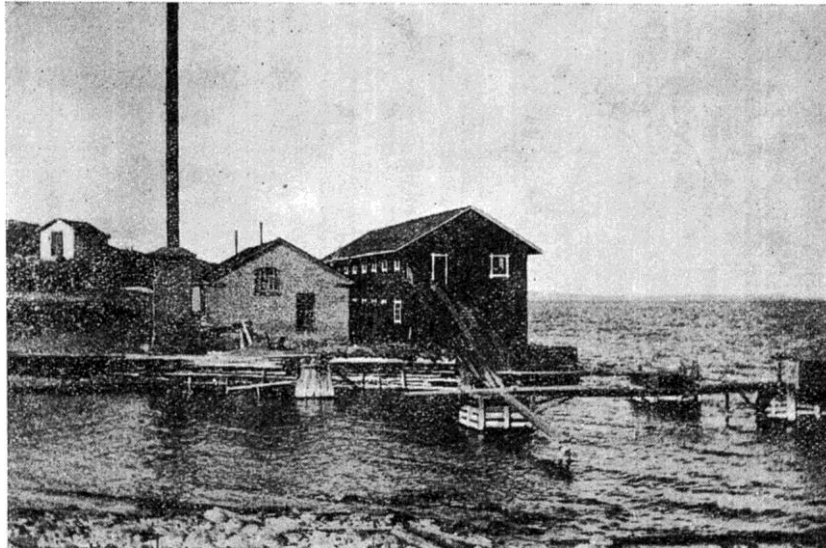
Kannen kuva: Kaupinojan saha vuoden 1905 paikkeilla (Valok. Wald. Järvinen). Lähde: Tammerkoski 1946/4 s. 102.

Tammerkoski –lehdessä (1946/4: s. 102 - 103) mainitaan, että sahan varastot olivat läheisillä kallioilla ja valmis sahatavara kuljetettiin lotjilla. Raportin kannessa olevasta vanhasta valokuvasta voidaan päätellä, että sahan on kuulunut puisen tuotantorakennuksen lisäksi tiilinen savupiippu ja höyrykoneen tiilinen rakennus.

Raportin Kannessa oleva vuodelle 1905 ajoitettu kuva on ilmeisesti ajalta sahaustoiminnan päättymisen jälkeen. Osaltaan kuvan rakennukset vaikuttavat hiljaisilta eikä kuvassa näy selkeitä työnteon merkkejä. Ennen inventointia arveltiin, että sahan toiminta olisi päättynyt vasta 1910-luvulla. Tätä voidaan pitää historiallisten tietojen valossa epätodennäköisenä.

Kaupinojan sahaan näyttää vanhan valokuvan perusteella kuuluneen tuotantotilan lisäksi höyrykoneeseen liittyvä tiilirakennus ja piippu. Lisäksi on olemassa tietoja sekä asuinrakennuksesta että läheisiä kallioalueiden käyttämisestä tuotteiden säilytykseen. Kartoissa näkyvä sahan tontti on melko laaja ja siihen on ilmeisesti kuulunut myös karttoihin merkitsemättömiä rakennuksia ja rakenteita.

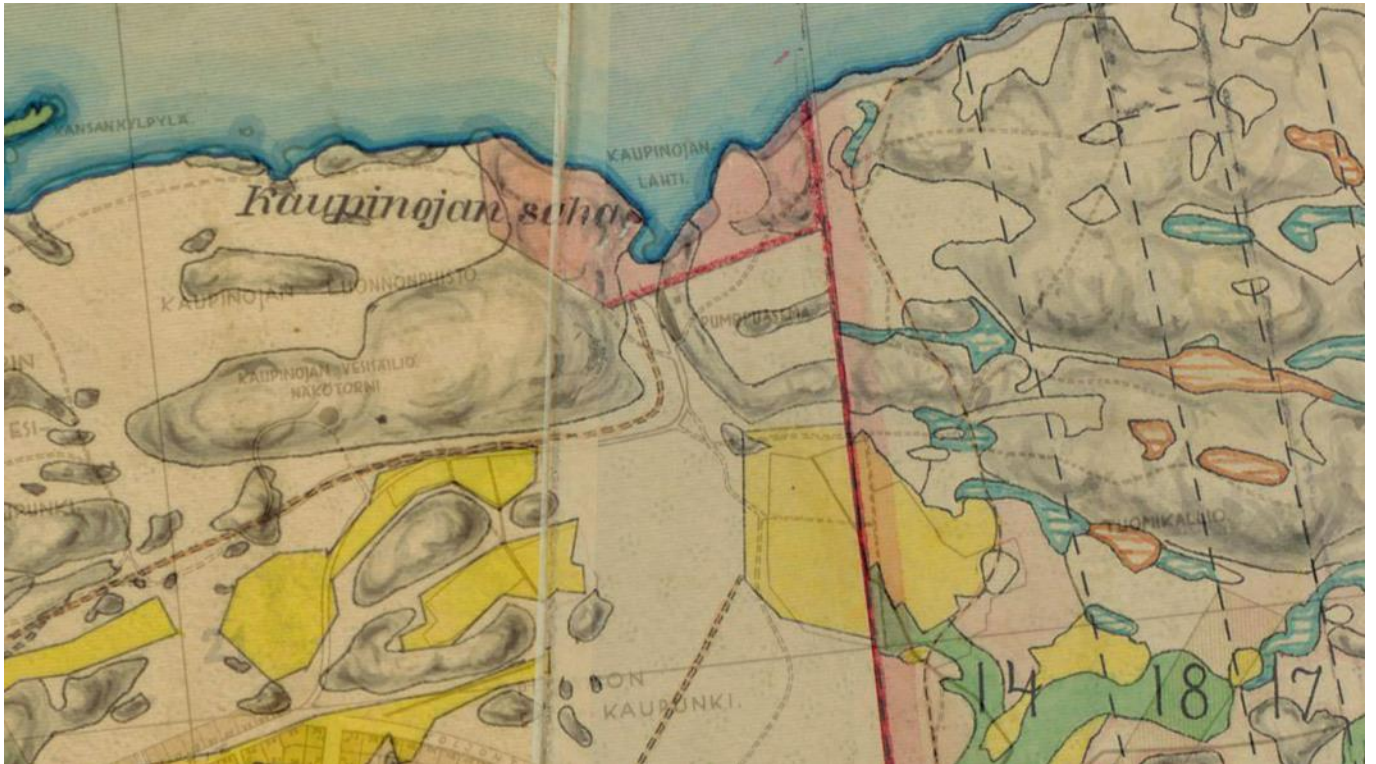
Kartta 3. Ote pitäjänkartoista 2123 09 (v. 1906-1907) ja 2123 12 (v. 1906-1907)

Kaupinojan saha on merkitty punaisella värillä. Kaupinojan sahan melko suurelle tontille on merkitty tuotantolaitos. Muu alue vaikuttaa karttojen perusteella autiolta. Oikealla näkyvä raja erottaa Tamperetta ja Messukylää.

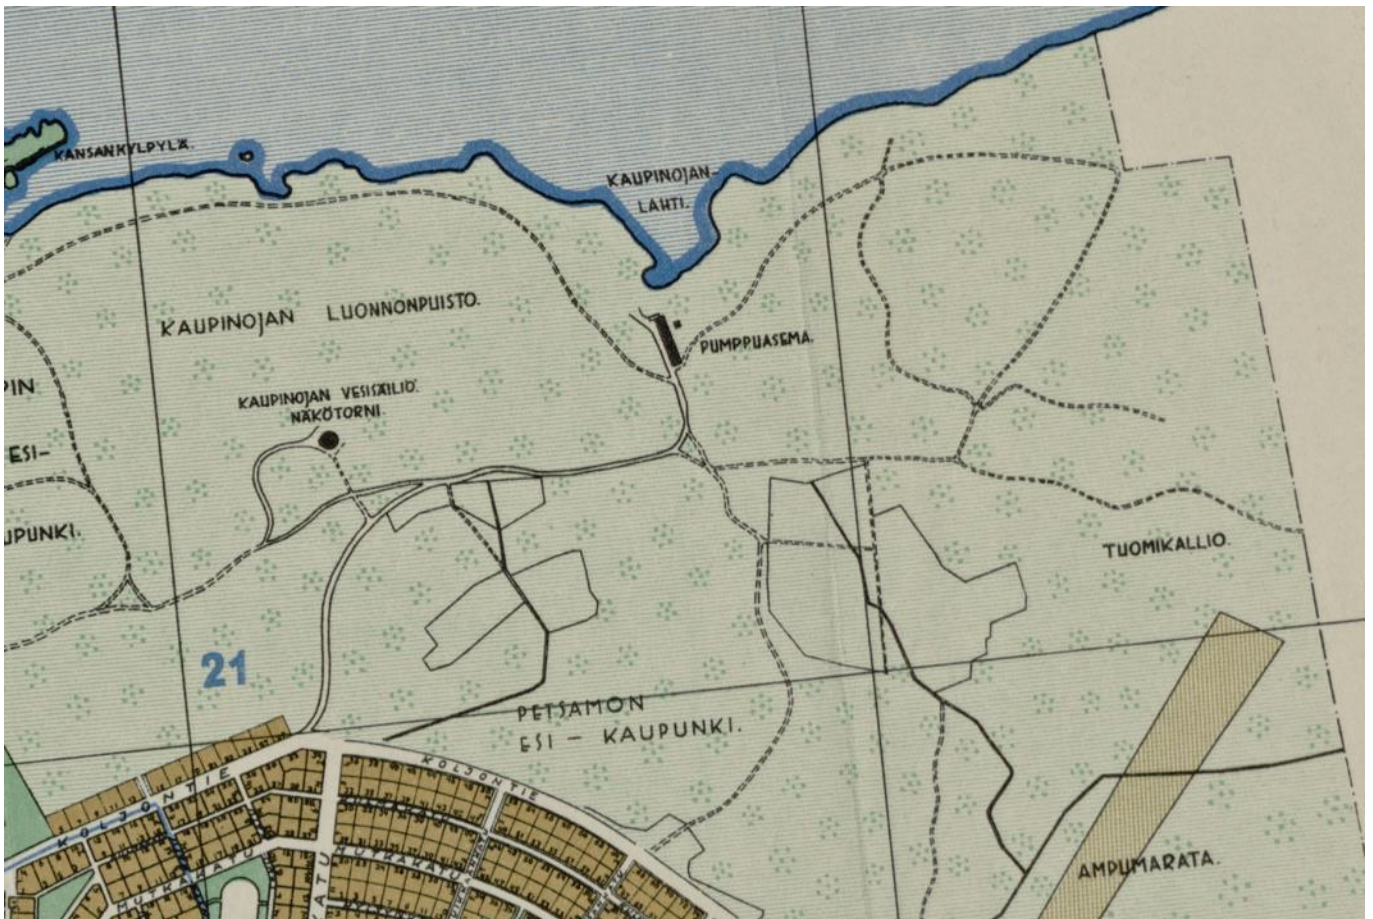
Kartta 5. Ote vuoden 1939 Tampereen kaupungin asemakartasta. Ei mittakaavassa. Kaupinojanlahden alueella sijaitsee Pumppuasema. Muita rakennuksia ei näy. Vedenpuhdistamon rakennukset ovat 1920-luvulta. Varsinainen pumppuasema toimii nykyisin vedenpuhdistamona. Sen ulkoasu on muuttunut ennen sotia ja erityisesti 1950/60-luvun muutostöissä.

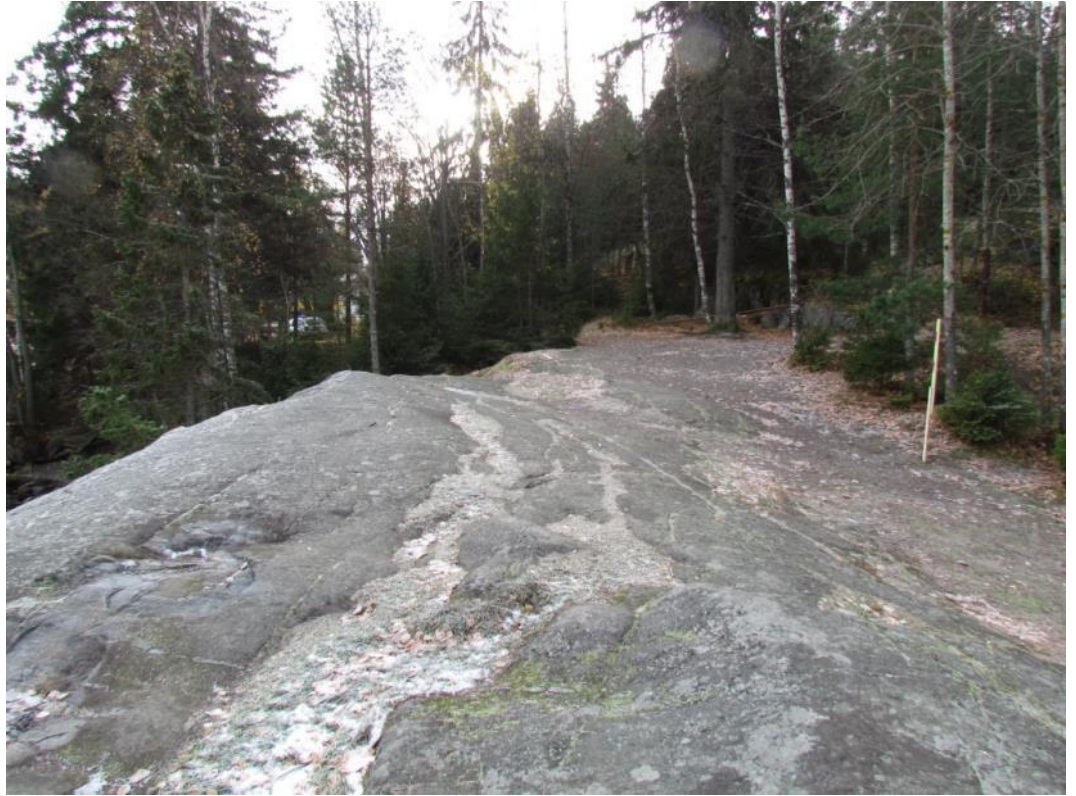
Kuva 2. Kaupinojan alueella on paljon avokalliota.

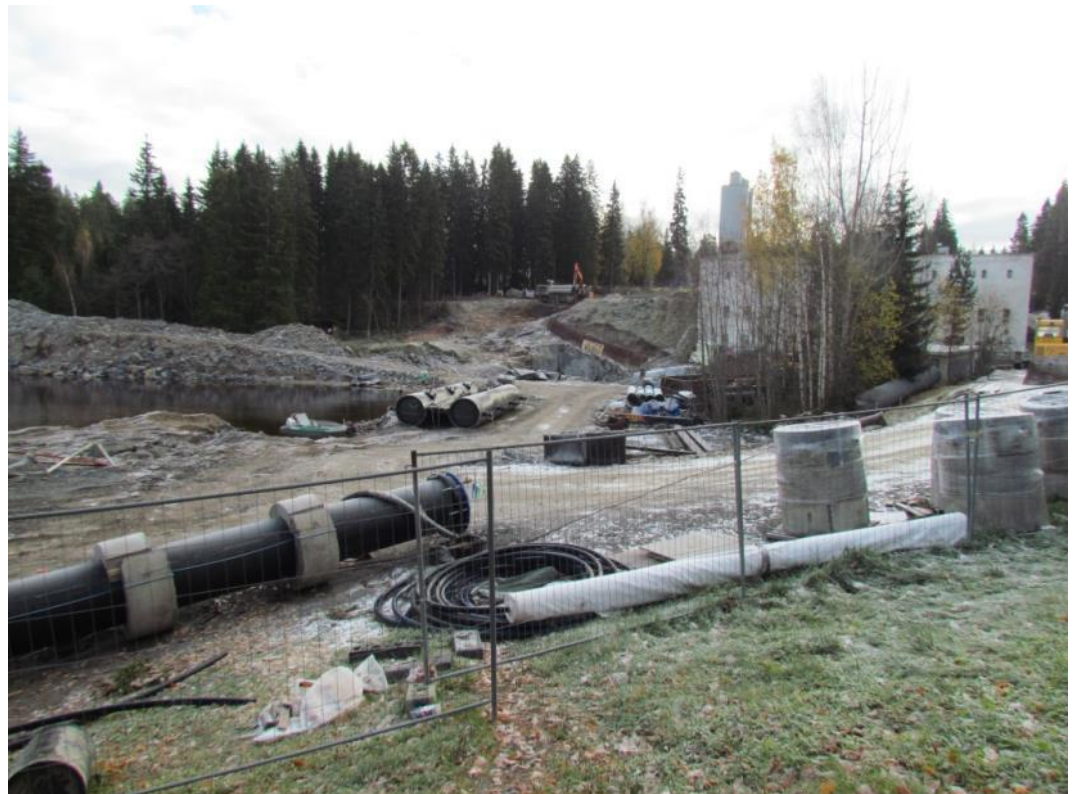
Kuva 3. Kaupinojan vesilaitoksen ympäristössä tehtiin syksyllä 2013 laajoja kunnostustöitä. Alueella ei voitu havaita selkeitä merkkejä aiemmasta toiminnasta.

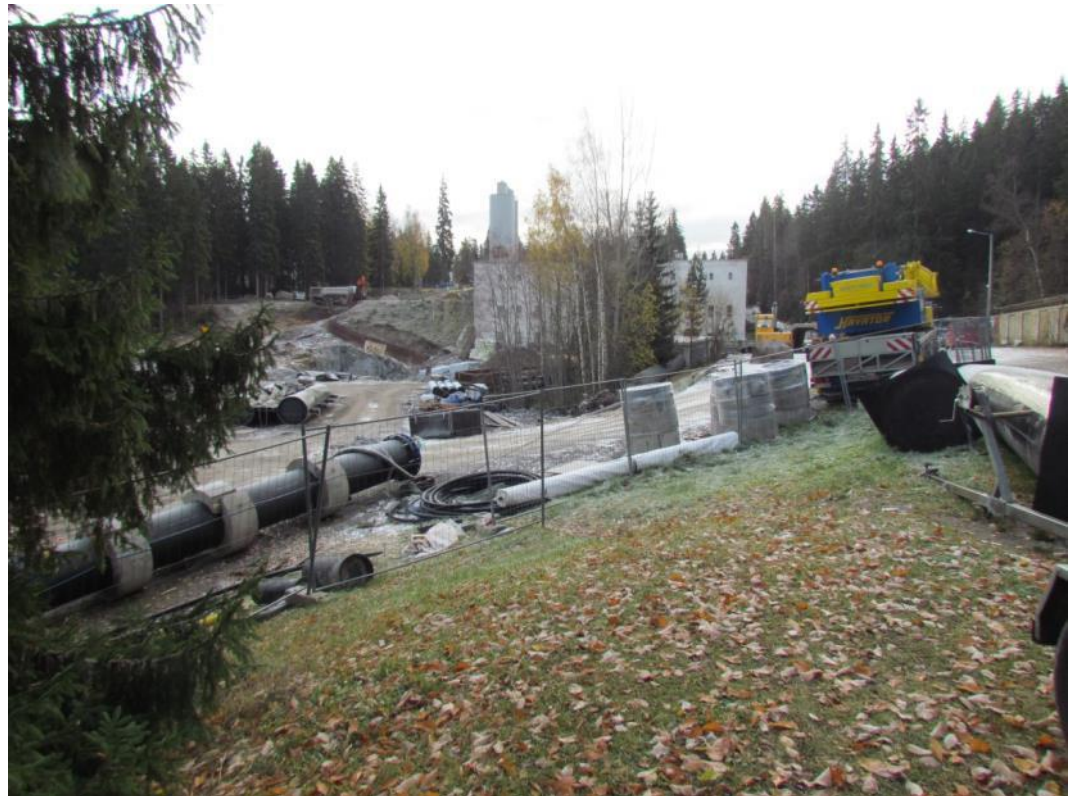
Kuva 4. Kuvan keskellä näkyvä pengeri on todennäköisesti suurelta osin täyttömaata. Kaupinojan sahan rakenteita saattaa olla säilynyt täyttömaan alapuolisissa kerroksissa.

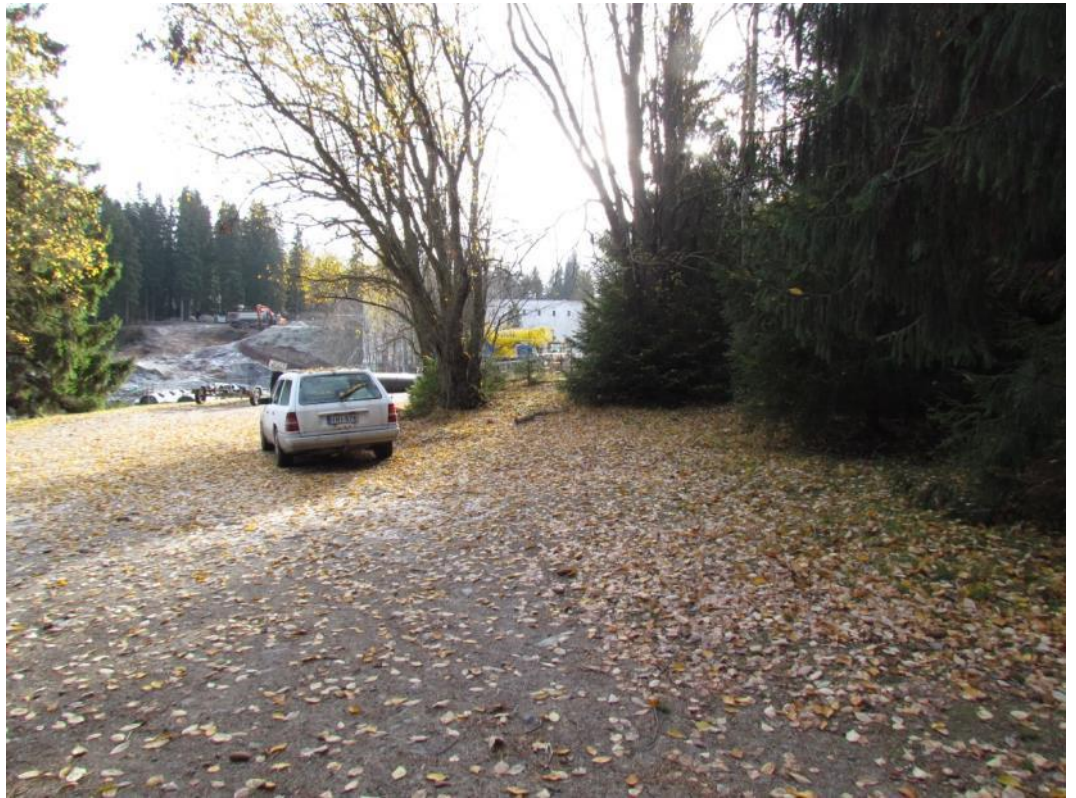
Kuva 5. Mahdolliset Kaupunojan sahan jätteet sijaitsevat paksujen täyttökerrosten alla.

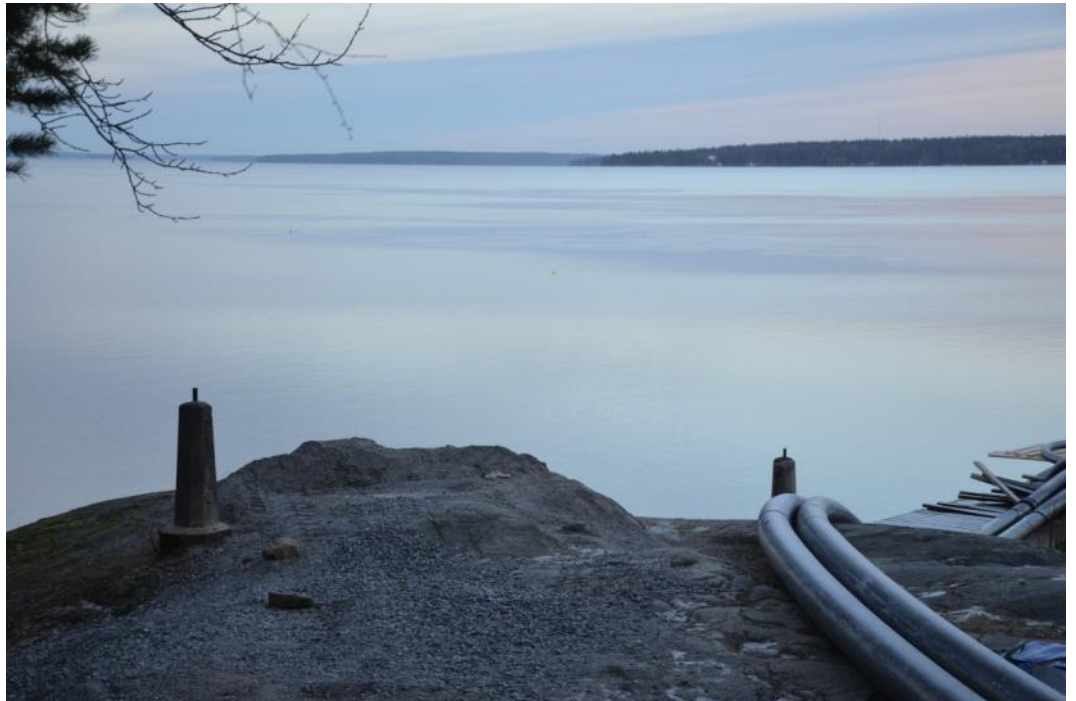
Kuva 6. Kaupinojanlahden molemmilla rannoilla on betonipylväitä, joiden päällä on kiinnittämiseen käytetty tappi. Rakenteet saattavat liittyä sahalle suuntautuneeseen uittotoimintaan tai valmiiden tuotteiden kuljetukseen käytettyjen lotjien kiinnitykseen.

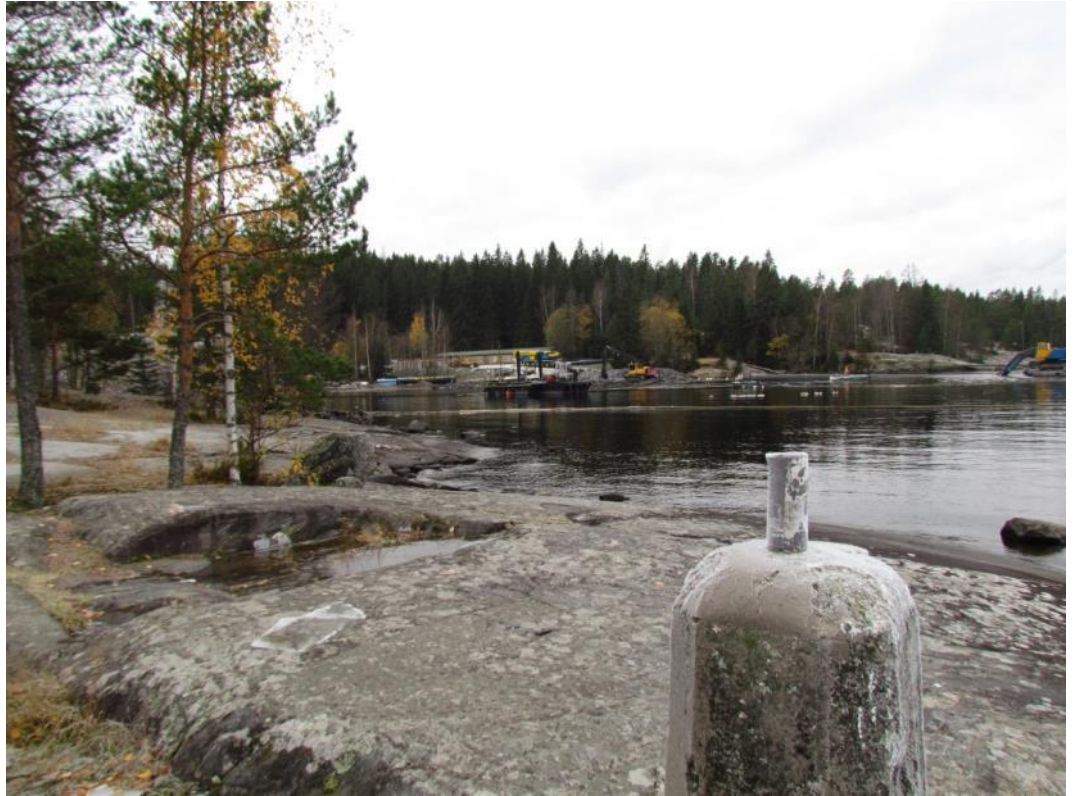
Kuva 7. Kaupinojan saunan läheisyydessä sijaitseva betonipilari, jonka päällä on metallitappi. Rakenne saattaa liittyä sahan uittotoimintaan tai lotjaliikenteeseen.
