## KAUPINOJAN PUMPPUASEMA

### Kiinteistölomake

# TAMPERE/ KAUPINOJAN PUMPPUASEMA (KAUPINOJAN VEDENPUHDISTAMO)

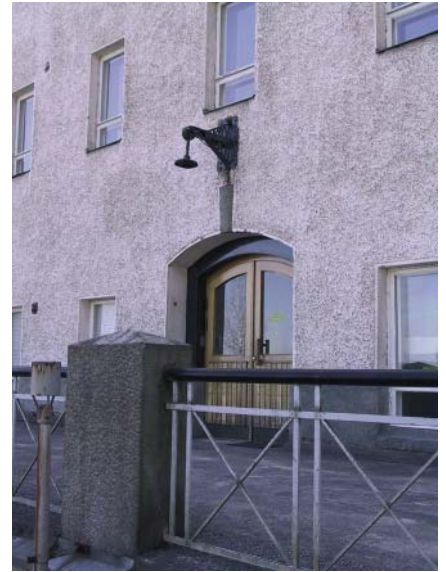
**(1)** Vesitornin pumppuasemaksi vuonna 1928 valmistunut rakennus on tehty rinteeseen lähelle rantaa. Rakennuksessa on lohkotuista kivistä tehty matala kivisokkeli. Runkomateriaalina on tiili, joka on vuorattu luonnonvalkoisella rappauksella. Ikkunoita on kahta tyyppiä. Pohjoispäässä rakennus on 3-kerroksinen ja sen ikkunat ovat 2-ruutuisia, joissa alaikkuna on pienempi. Eteläpää on 1-kerroksinen ja ikkunat ovat kapeita ja korkeita moniruutuisia ikkunoita. Tasakatto on katettu huovalla. Pohjoispäädystä on pääoven edessä terassi, jonka rautakaiteissa on ristikkokoristelu. Kaiteen pylväät ovat sileäksi hakattua kiveä.

Vanha terassi ja lamppu

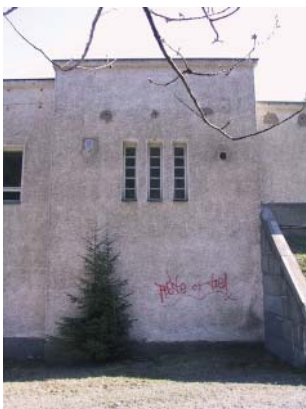
Länsipuolen seinä

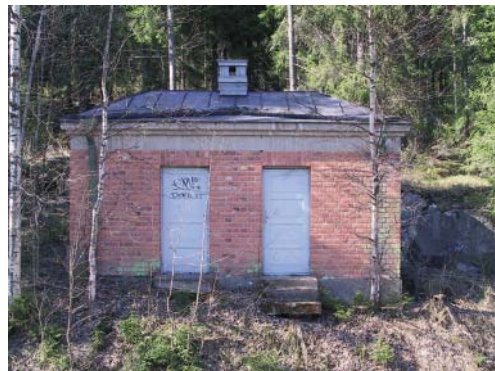
**(2)** Pumppuaseman länsipuolella on metsässä pieni tiilirakennus. Rakennuksessa on betonisokkeli ja tiilirunko. Räystäässä on betonitiilellä tehty räystääsprofilointia. Aumakatto on katettu konesaumattulla pellillä, jalkarännit. Rakennuksessa on kaksi ulko-ovea, jotka ovat 3-peiliset peiliovet. Katolla on tuuletuspiippu.

Pieni tiilirakennus

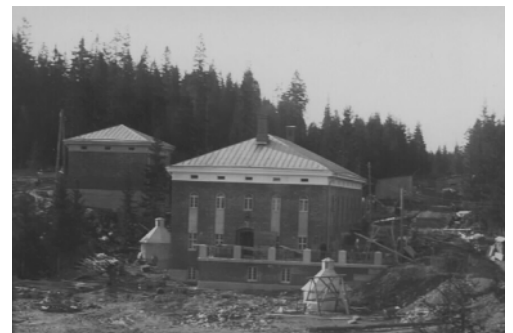
Kuva: Tampereen museoiden kuva-arkisto. Kuva on otettu rakennusvaiheessa 1920-luvulla

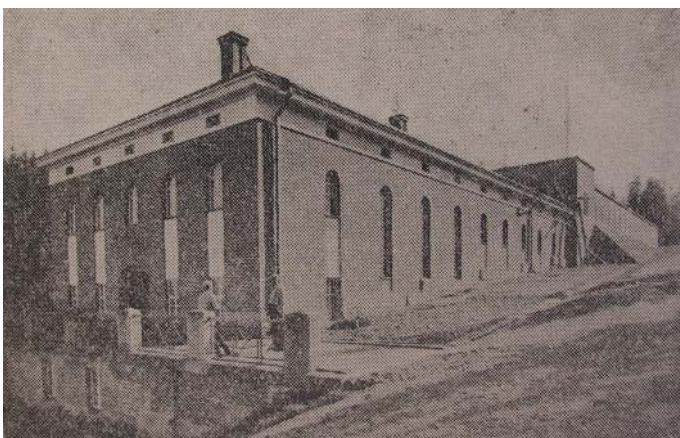
Rakennus oli alun perin tiilipintainen ja 2-kerroksinen. Pohjoispään ikkunat olivat erityyppiset, yläkerrassa mm. kaari-ikkunat. Rakennuksen yläosassa oli lisäksi erillinen rapattu osa. Rakennuksen nykyinen asu on ilmeisesti 1950-luvulta, jolloin pohjoispäätä korotettiin ja sen ikkunat muuttuivat ja rakennus rapattiin. Myöhempiä lisiä ovat katolla olevat laitteistot ja itäpuolen pieni siipi.

Pumppuasema ennen muutoksia 1940-luvulla
