Tampereen kaupunki

EPIILÄNHARJU- VILLILÄN POHJAVESITUTKIMUKSET

Raportti

6404- D4153

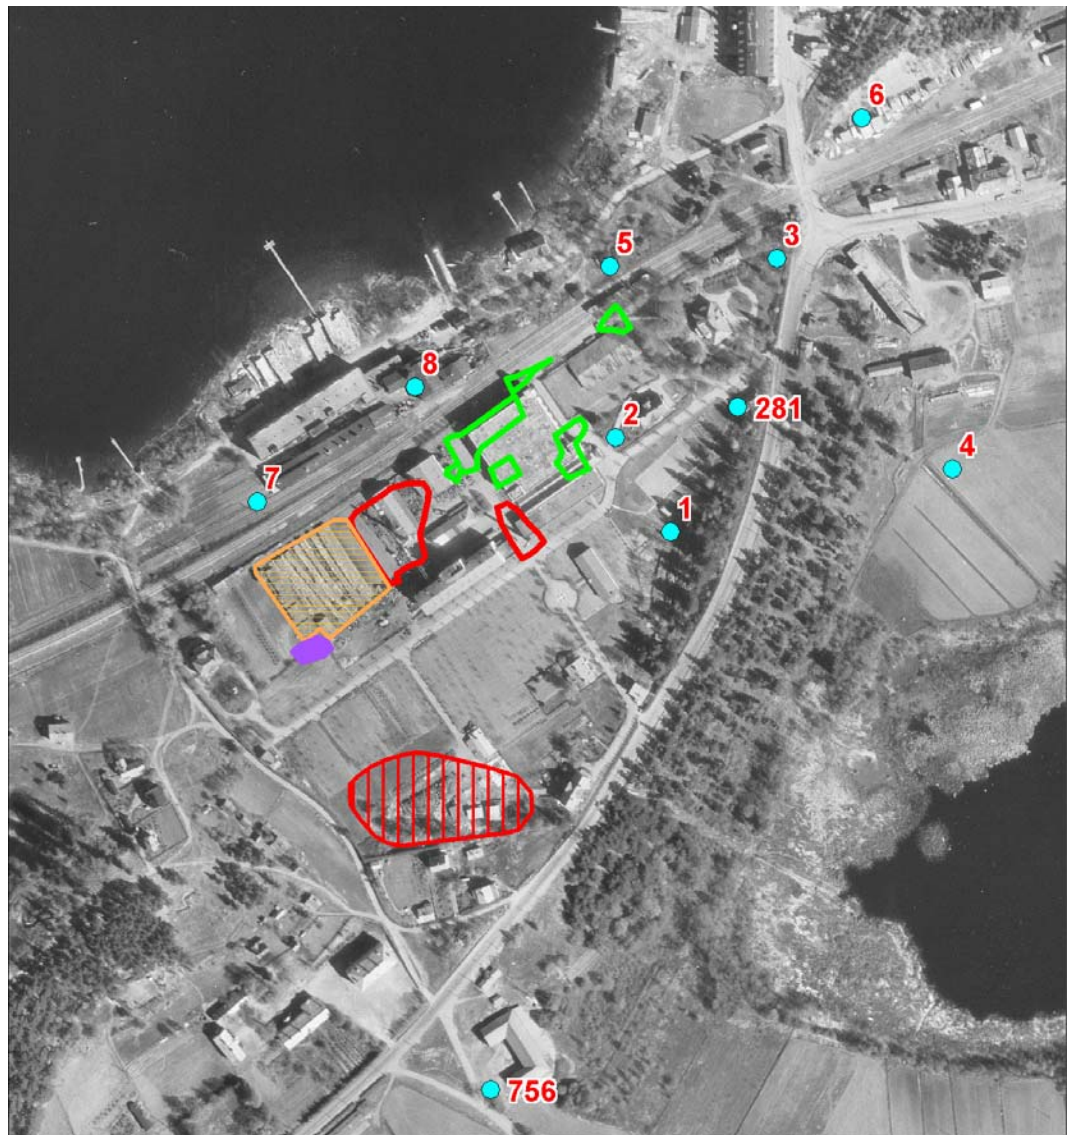
Kuva 5. Ilmakuva vuodelta 1946 ja toteutetut maaperän kunnostustoimenpiteet Winter Oy:n alueella. Havaintoputket FCG 1 – 8, HP281 ja HP756 on merkitty sinisellä ympyrällä. Liuotinvarastokentän kunnostus on merkitty oranssilla vaakarasterilla, kaatopaikan kunnostettu alue punaisella pystyrasterilla. Liuotinkentän viereinen maajätealue on merkitty violetilla ja teollisuusrakennusten alueen kunnostukset punaisella (haihtuvat orgaaniset yhdisteet) ja vihreällä (metallit).

- liuotinvarastokentän alueen kunnostus 05 – 06/1996. Työmaapöytäkirjojen mukaan alueelta on poistettu kenttämittausten perusteella liuottimilla pilaantuneita maa-aineksia. Poistetuista massamääristä ei ole löytynyt tarkempaa tietoa. Alue on merkitty kuvaan 5 oranssilla vaakarasterilla.

- entisessä harjusupassa sijainnut kaatopaikka-alue 06 – 07/1996. Työmaapöytäkirjojen mukaan alueelta on poistettu rakennus- ja maalijätettä, tappirullia ja yhteensä n. 500 maalijätettä, kreosottitervaa, pikeä, lakkajätettä ja maaliöljyä sisältänyttä tynnyriä. Poistetuista massamääristä ei ole löytynyt tarkempaa tietoa. Kunnostettu kaatopaikka-alue on merkitty kuvassa 5 punaisella pystyrasterilla.

- entisen teollisuusrakennusten alueen kunnostus 12/1997 – 02/1998. Kunnostuksen loppuraportin (päiväys 13.3.1998) mukaan alueelta poistettiin haihtuvia orgaanisia yhdisteitä sisältäviä maita n. 8 027 t, metalleilla pilaantuneita maita n. 3 490 t, öljyisiä maita n. 228 t ja metallipitoista maalijätettä n. 2,8 t. Loppuraportin mukaan alueelta on poistettu kaikki maa-aines, joka silmämääräisesti sisälsi maalijätettä. Kuvassa 5 punaisella rajauksella on merkitty kohdat, joista poistettiin haihtuvilla orgaanisilla yhdisteillä pilaantuneita maita ja vihreällä metallipilaantuneita maita.

- maajätealueen kunnostus 09/1997. Toimenpideraportin mukaan (päiväys 15.10.1997) alueelta poistettiin puhtaita maa-aineksia n. 1 000 t ja metalleilla pilaantuneita maita n. 810 t. Kunnostettu maajätealue on merkitty kuvaan violetilla.

Winterin kunnostuksen aikana käytetty liuottimien laboratorioanalytiikka ei sisältänyt trikloorieteeniä eikä sen pitoisuuksia ole alueelta tutkittu. Kunnostetut alueet on esitetty kuvassa 5 vuoden 1946 ilmakuvan päällä.

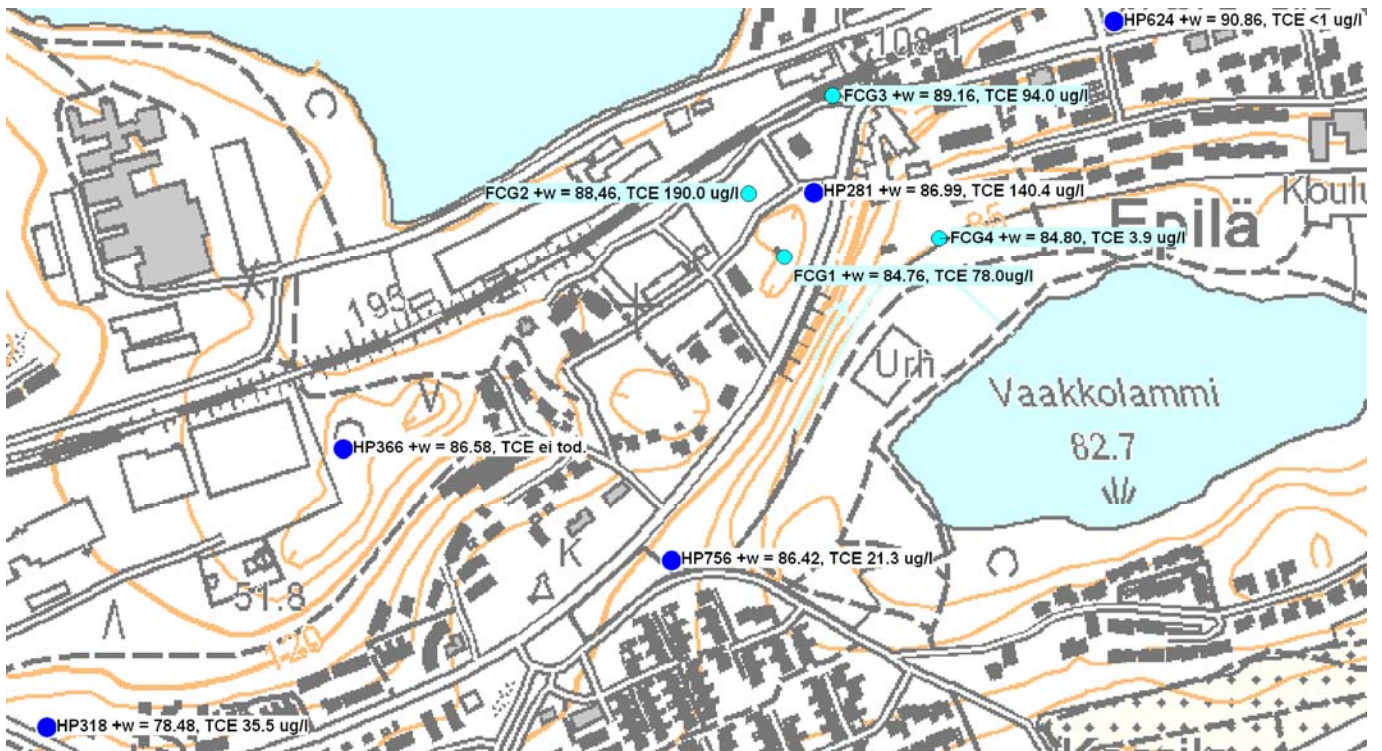
Kuva 7. Uudet havaintoputket FCG1 – 4, vedenpinnantasot ja TCE-pitoisuus

Vesinäytteistä tutkittiin erittäin haihtuvien hiilivetyjen pitoisuudet. Analyysi tehtiin SGS Inspection Services Oy:n laboratoriossa Haminassa. Vesinäytteiden TCE-pitoisuudet ja pohjaveden pinnantasot on esitetty kuvassa 7. Jokaisessa uudessa vesinäytteessä todettiin trikloorieteeniä ja pieniä määriä muita tetrakloorieteenin hajoamistuotteita.

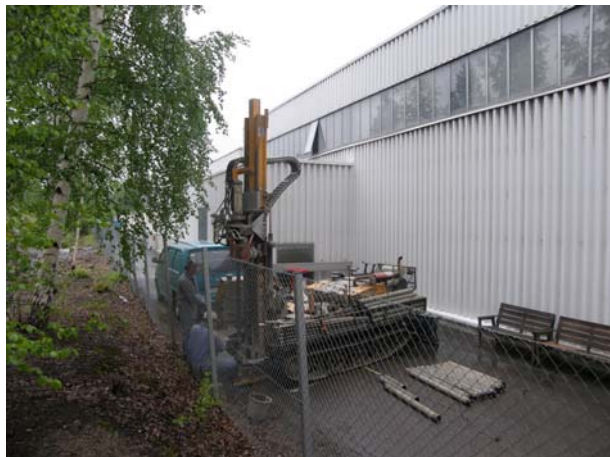
Kuva 7. Havaintoputken HP FCG7 asennus

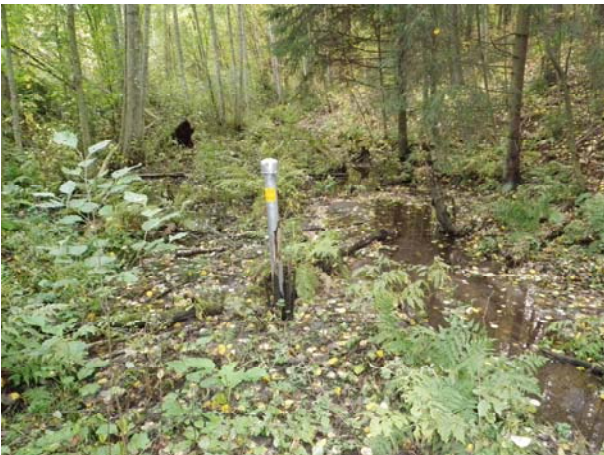
Kuva 8. Tukossa oleva HP277

Kohdealueella olevia tukkeutuneita havaintoputkia HP277 ja 366 huuhdeltiin syyskuussa 2010 Tampereen kaupungin toimesta. Putkia ei kuitenkaan saatu palautettua toimintakuntoisiksi.
