## Kortteli 3805, Tesoma / Tampere

Maaperän pilaantuneisuusselvitys ja puhdistustarpeen arviointi

22.05.2014

**SITO**

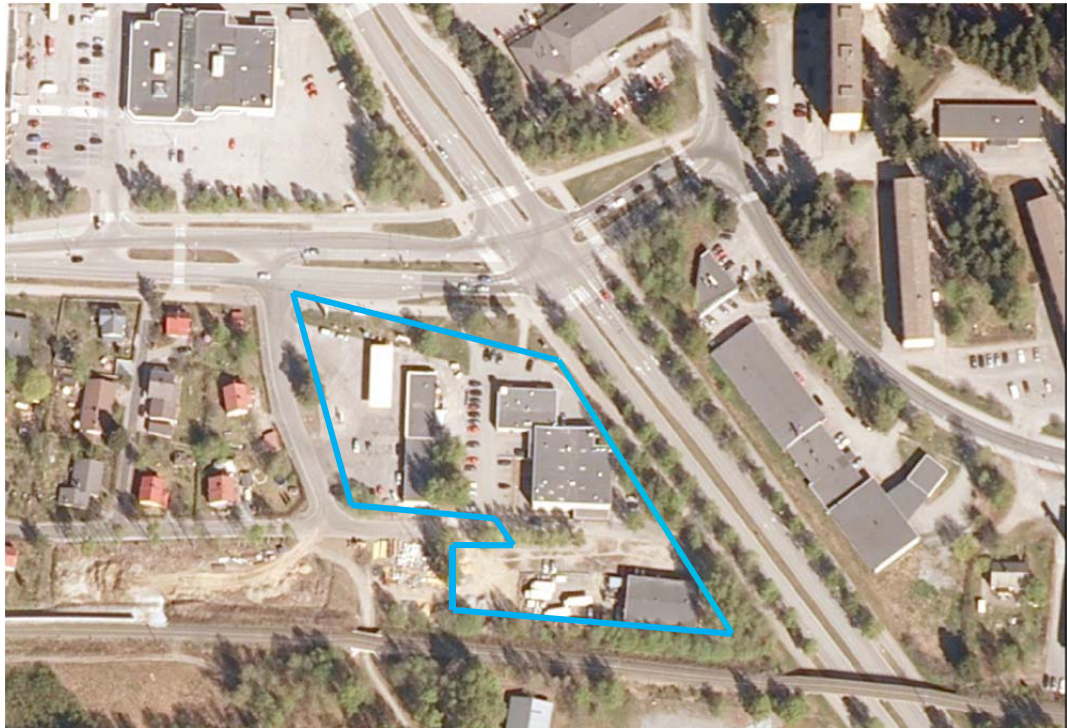
Alue on kooltaan noin 14 000 m<sup>2</sup>. Tutkimusalueen raja on esitetty kuvassa 2 sinisellä. Alueella on nykyisin liikerakennuksia, joissa on edelleen toimintaa, lukuun ottamatta tontin 3 tyhjiällä olevaa huoltamorakennusta.

Kuva 2. Tutkimusalueen raja on sinisellä.

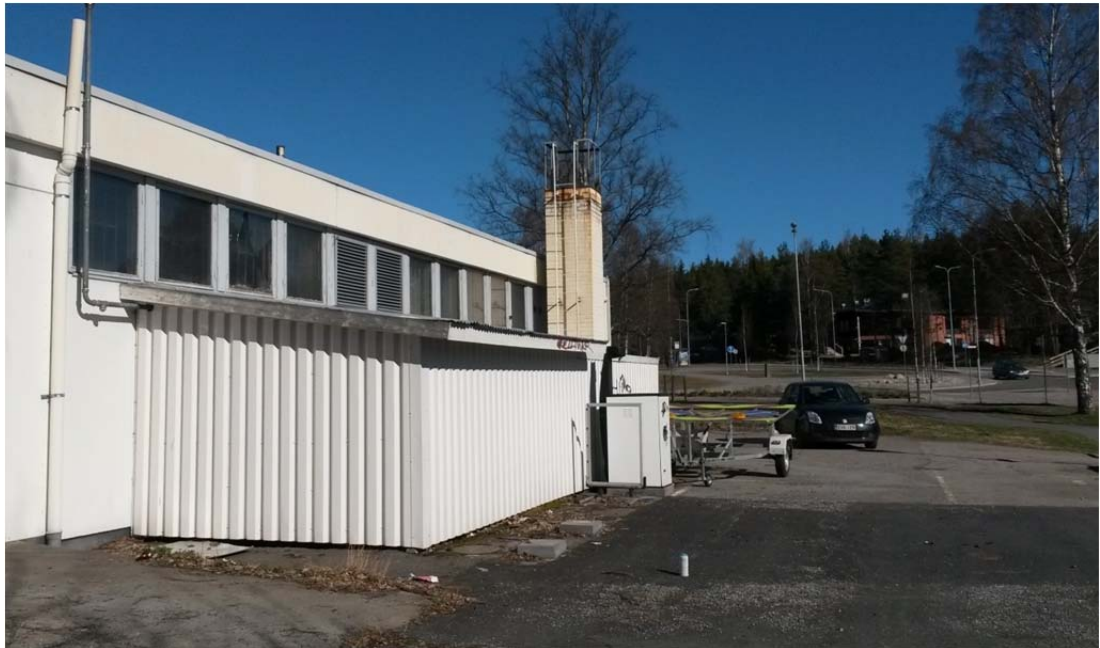
Kuva 3, Rakennuksen takana sijaitseva mahdollinen säiliö.

Tutkimuspisteen P3 läheisyydessä sijaitsee mahdollisesti maanpäällinen jäteöljytms. säiliö. Varmuutta säiliön tarkoituksesta ei asiakirjojen pohjalta saatu. Tutkimuspisteen läheisyydessä kulkee myös viemäreitä rakennuksen sisäpuolisista huolto- ja pesutiloista. Näytteenotto ei ulotu viemäreiden alapuolelle, jolloin epävarmuus alapuolisen maaperän puhtaudesta on olemassa. Näitä osin maaperän puhtaus tulee varmistaa viemäreiden ja säiliön poiston yhteydessä.
