8538 Tesomajärvi
Rakennusinventointi ja selvitys lähivaikutusalueesta
Tesomajärvi, Tesoman päiväkoti, Tesomankuja 6

Tesomajärvi 3804-1 ja -11, 3807 ja 3809-5

Tesoman päiväkodin korttelin 3807 ja sen lähivaikutusalueen inventointi on laadittu asemakaavamuutoksen nro 8538 yhteydessä (Tesomajärvi, Tesomankuja 6 ja katualuetta. Käyttötarkoituksen muutos ja rakennusoikeuden lisääminen).

Tampere 7.5.2018

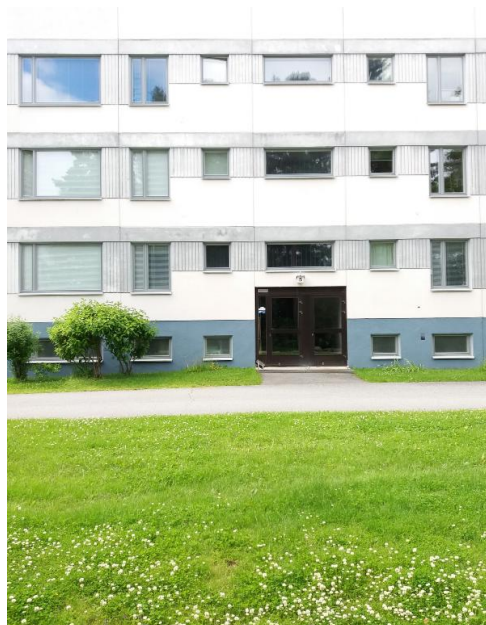
Julkisivujen koristelu on tehty samoin kuin korttelin muissa taloissa: vaaka-suuntaisia ikkunalinjoja korostavat koristeraidat, jotka on toteutettu värillä ja pystysuuntaisina reliefiraitoina. Taloyhtiön korosteväriyksenä on vaalea harmaa ikkunanpuitteissa ja koristeraidoissa sekä tumma sininen sokkelilaatoissa. Ulko-ovet on vaihdettu, niiden nykyinen sävy on tumman ruskea.

Raiskionkatu 5, detalji julkisivusta

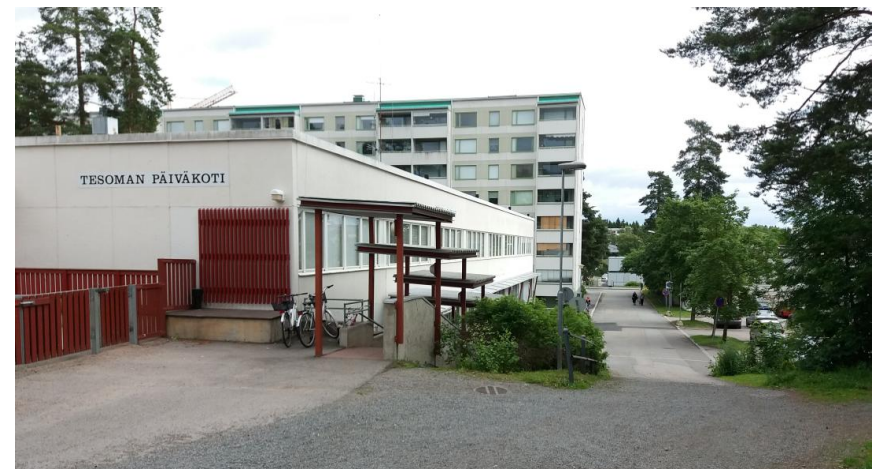
Tesoman päiväkoti vuodelta 1968

Rakennuksessa on kaksi kerrosta sekä kellari, jossa on varastoja ja tilat pesulalle. Rakennuksessa on käytetty pilarirakennetta tilaratkaisun joustavuutta varten. Rakennerratkaisu näkyy myös siinä, että etelä- ja pohjoisjulkisivussa on käytetty nauhaikkunoita.

Piirrosten mukaan rakennuksen alakertaan suunniteltiin tilat alun perin myymälöille ja postille, yläkertaan toimistotiloille, lastentarhalle ja -seimelle. Kellarissa on sijainnut varastotiloja myymälöille sekä pesula.

Vuonna 2004 rakennuksen julkisivua kunnostettiin. Alakerran tarpeettomiksi käyneet ovet poistettiin ja ulkoportaikko purettiin ja rakennettiin uudestaan. Portaiden ja sisäänkäynnin päälle rakennettiin katos, kuten myös ensimmäisen kerroksen eteläpuolen ikkunoille.

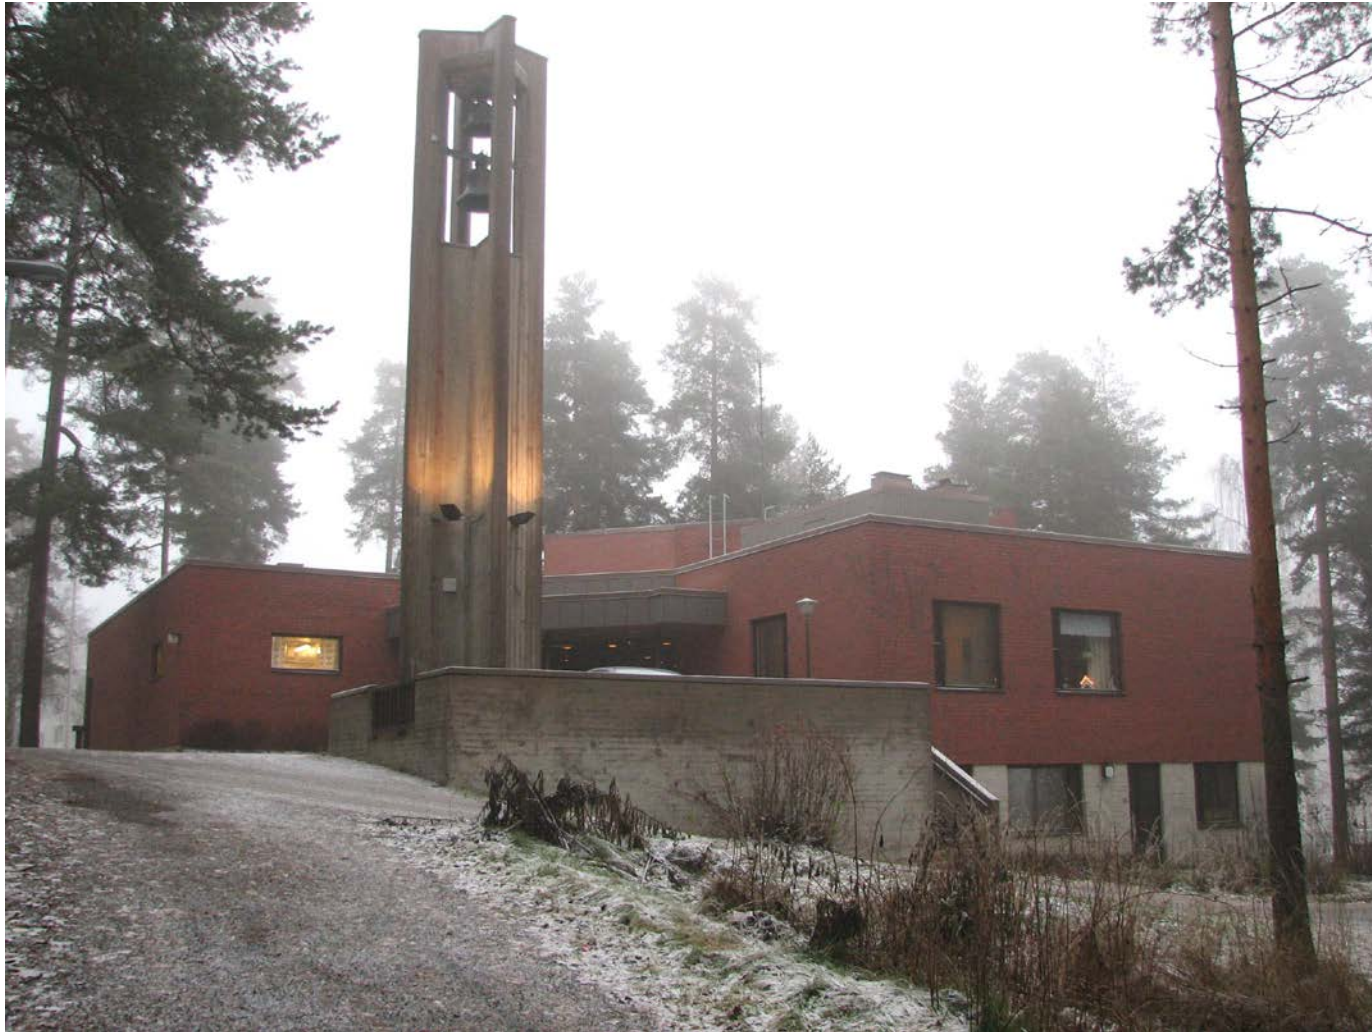
Tesoman lähiössä punatiilinen kirkko sijoittuu keskeiselle paikalle kauppakeskuksen ja kerrostaloalueen väliin, erottuen niistä selkeästi sijainnillaan ja materiaalivalinnoillaan. Matala kahdesta tasakattoisesta siivestä ja niiden kulmauksessa korkeammasta pulpettikattoisesta kirkkosalista muodostuva rakennus on sijoitettu mäntyvaltaiseen metsärinteeseen. Kirkon asemaa korostaa lähinnä pääoven edessä oleva betoninen kellotorni. Lähiympäristön luonnonläheisyys on vahvasti mukana myös rakennusmassan kulmassa kohoavassa kirkkosalissa, johon liittyvän korkea ikkunan takana näkyy kookkaita mäntyjä. Kirkkosalin lisäksi peruskerroksessa on seurakuntasali ja rippikoululuokka. Alakerrassa on lasten ja nuortentilat sekä kuntosali ja sauna. Sisätiloissa seinien pintamateriaali on pääosin punatiili. Materiaalisesti kirkon ulkoasua hallitsee puhtaaksi muurattu punatiili, johon toisena hallitsevana materiaalina liittyy rinteeseen puolella raakabetoninen sokkeli ja pilareita sekä pääoven edessä erillinen kellotorni mataline muureineen. Sisäänkäyntiin ja ikkunoihin liittyy tumman ruskeita julkisivulevyjä.

Kuva: kirkon julkisivu eteläpuolelta, pääovi näkyy kellotapulin takana.

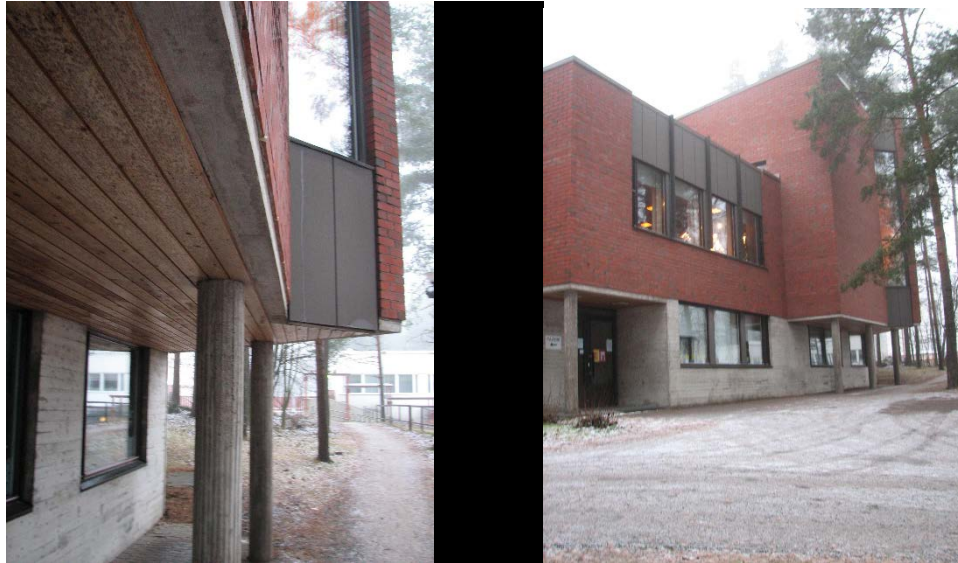
Kuva: Kirkon materiaaleja rinteen alapuolelta, punatiiltä, julkisivulevyjä, lakattua puuta ja betonia, jossa näkyvät muottilaudoituksen jäljet.
