# Tampereen Koukkuniemi - Rauhaniemi alueen asemakaavamuutoksen nro 8568 lepakkoselvitys 2016

Faunatican raportteja 27/2016

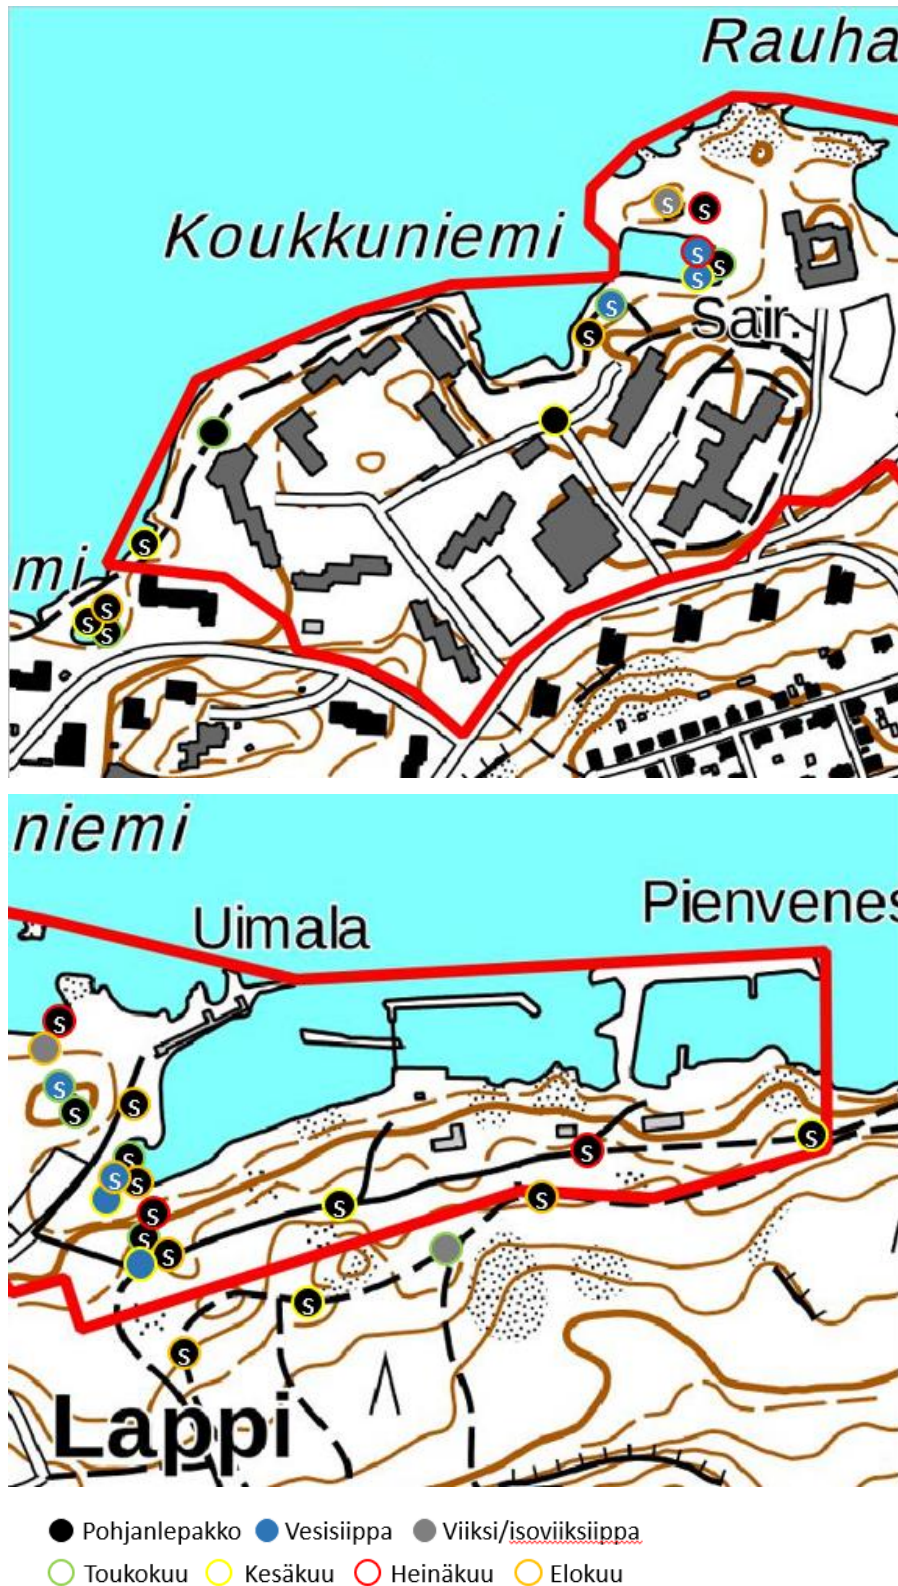
**Kuva 1.** Lepakkohavaintojen sijoittuminen selvitysalueelle kuukausittain ja lajeittain. S-merkintä tarkoittaa saalistavaa lepakkoa.

Alueella havaittiin lepakoita eniten alku- ja loppukesällä ja vähiten keskikesällä (Kuva 1). Tulos viittaa vahvasti siihen, ettei selvitysalueella tai sen lähistöllä sijaitse lepakoiden lisääntymispaikkoja, koska tällöin havaintomäärien olisi pitänyt olla suurimmillaan kesäheinäkuun käynneillä.

Alkukesällä havaitut lepakot eivät pysyneet samalla paikalla pitkään saalistamassa, koska ilmeisesti niiden ravintohyönteisiä oli tuolloin vielä harvassa. Selvästi eniten lepakoita havaittiin alkukesällä rannoilla ja rantametsissä, missä tyypillisesti on tähän aikaan eniten ravintoa. Loppukesää kohti varsinkin pohjalepakoita havaittiin myös kauempana rannasta alueen itäosan metsäalueella.

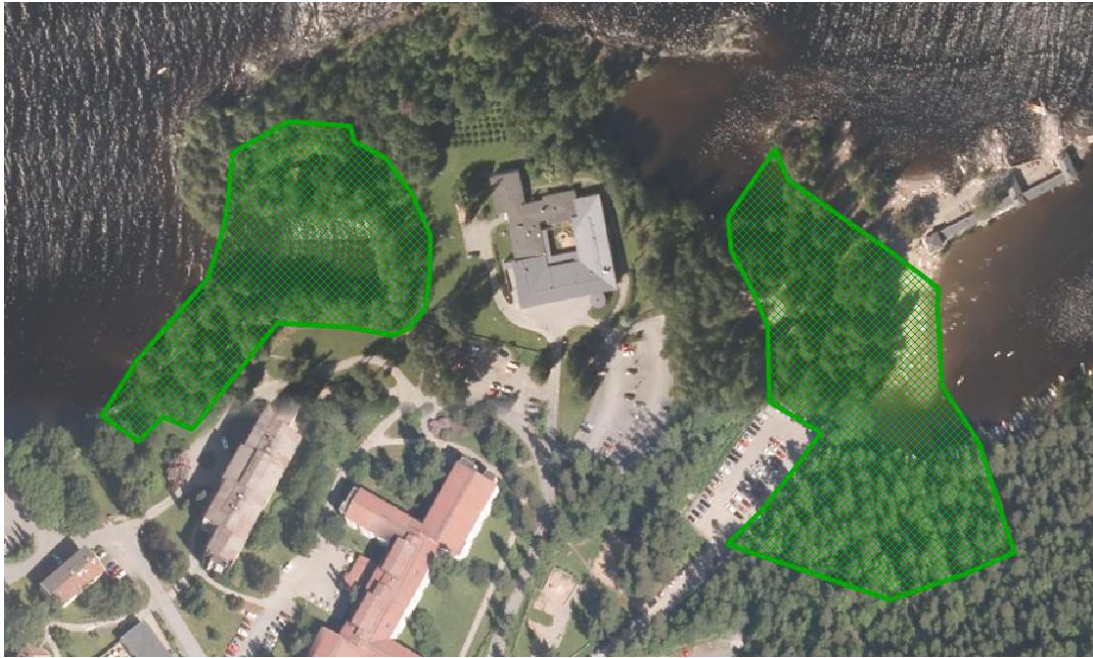
**Kuva 2.** Lepakoille tärkeitä saalistusalueita (luokka II) selvitysalueella.

Lepakkohavainnot kokonaisuutena keskittyivät erityisesti kahdelle osa-alueelle selvitysalueen sisällä. Nämä alueet rajattiin lepakoille tärkeiksi saalistusalueiksi (Kuva 2). Havaittujen lepakoiden yksilömäärät eivät näilläkään alueilla olleet erityisen suuria, mutta alueita käyttivät useat lajit useina ajankohtina. Tällä perusteella alueet voidaan katsoa lepakoille ainakin paikallisesti tärkeiksi. Molemmat rajatut alueet ovat suojaisia lahdenpoukamia ja niiden rantametsiä, jotka tarjoavat lepakoille monipuolisesti ravintoa pitkin kesää ja varsinkin alkukesällä, jolloin muualla on ravintoa vielä vähän.

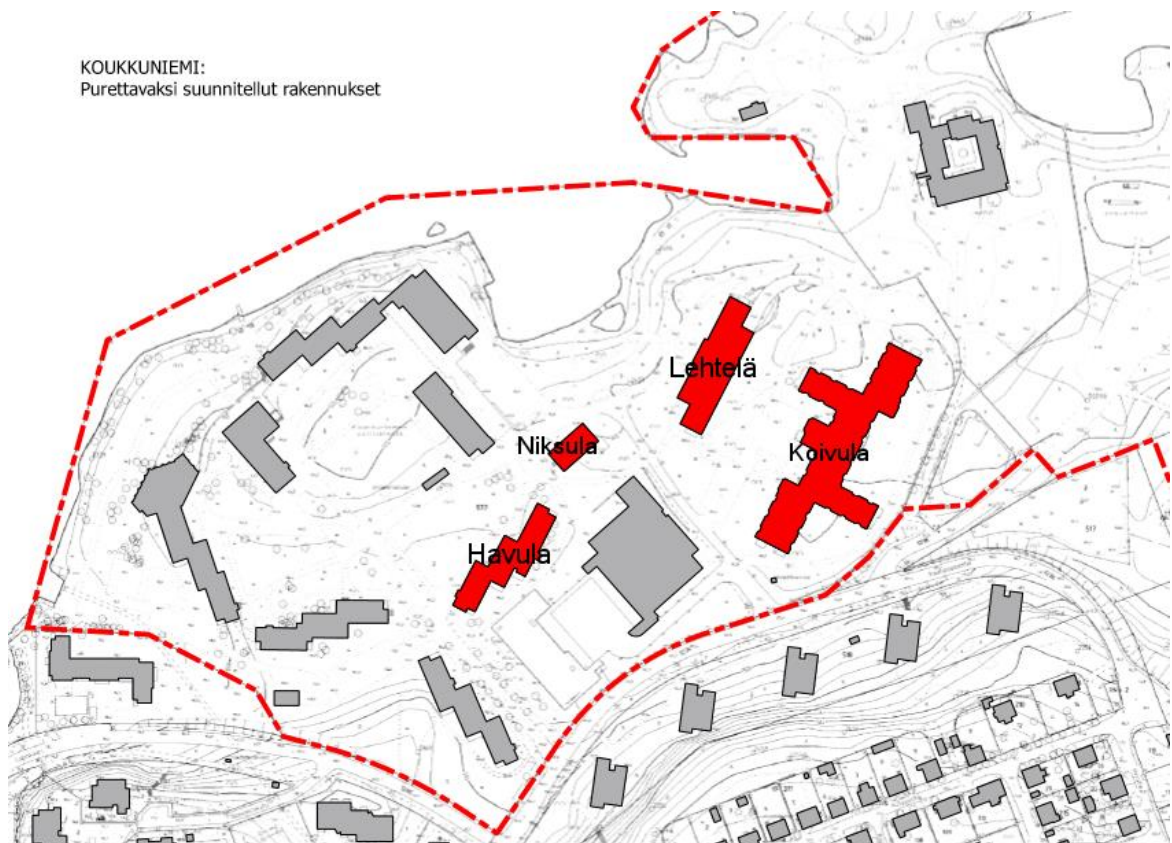
**Kuva 3.** Purettaviksi suunnitellut rakennukset.

Yhdestäkään tarkastetusta rakennuksesta (Kuva 3) ei löytynyt minkäänlaisia merkkejä lepakoiden oleskelusta. Myöskään ulkoapäin suoritetussa ilta- ja aamuyön tarkkailussa ei tehty havaintoja rakennuksista ulos tulevista tai niihin sisään menevistä lepakoista.

Selvitysalueen länsiosassa havaittiin lepakoita vain satunnaisesti. Lepakoita ei näin ollen tarvitse huomioida alueen länsiosan kehittämisessä tai rakennusten purkamisessa.

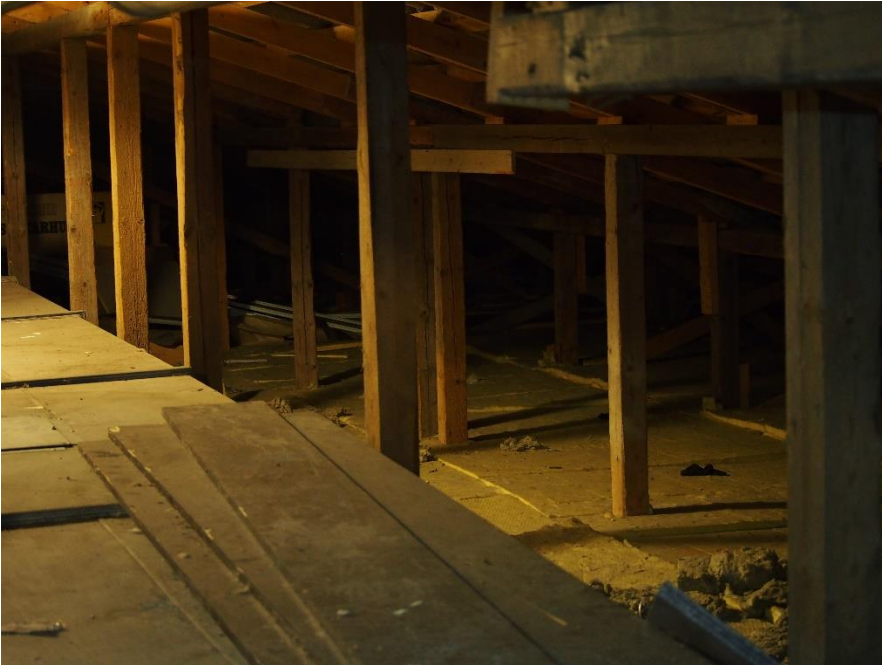
Lehtelä

- ullakolla ei aluskatetta tai aluslaudoitusta, jonka alle lepakot voisivat piiloutua
- ei muitakaan sopivan ahtaita ja suojaisia koloja lepakoille
- lattialla villalevyjä, joiden pinnalla mahdollinen lepakoiden uloste olisi näkynyt hyvin
- rotan ulosteita näkyvillä; lepakot karttavat rottia
- lämpötila käyntihetkellä erittäin kuuma (noin 50 °C), mikä soveltuisi lepakoille hyvin
- sopivia kulkureittejä lepakoille olisi räystäiden alla

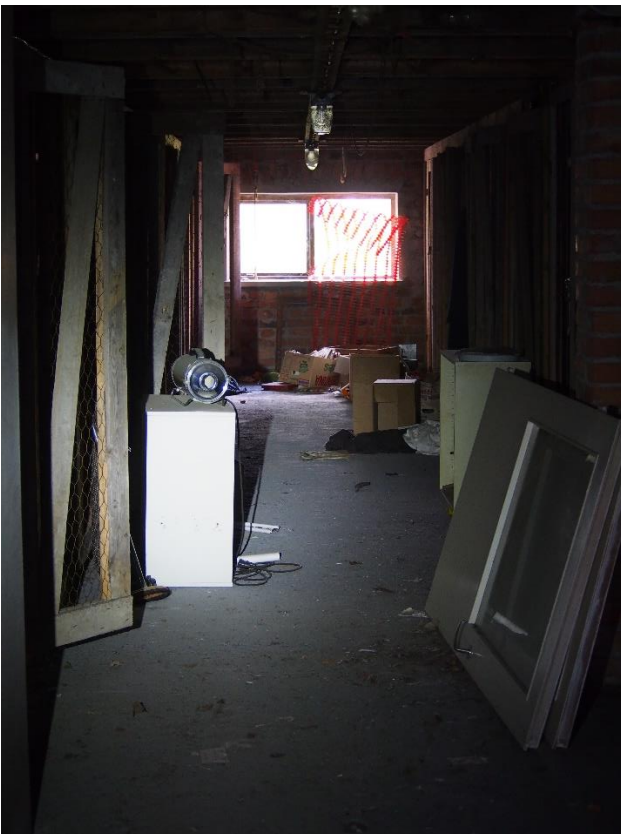
Niksula

- ullakko ei käytössä eikä lämmitetty, joten lämpötila ehkä lepakoille liian viileä
- tiilihormeja, joista osa verhoiltu kipsilevyillä
- katto huonokuntoinen; hormien ja katon liitoskohdista näkyi paikoin ulos
- aluskatteena bitumi ja vaakalaudoitus, jonka alla voisi olla lepakoille sopivia rakoja
- betonilattia, jolla mahdollinen uloste olisi näkynyt erittäin hyvin

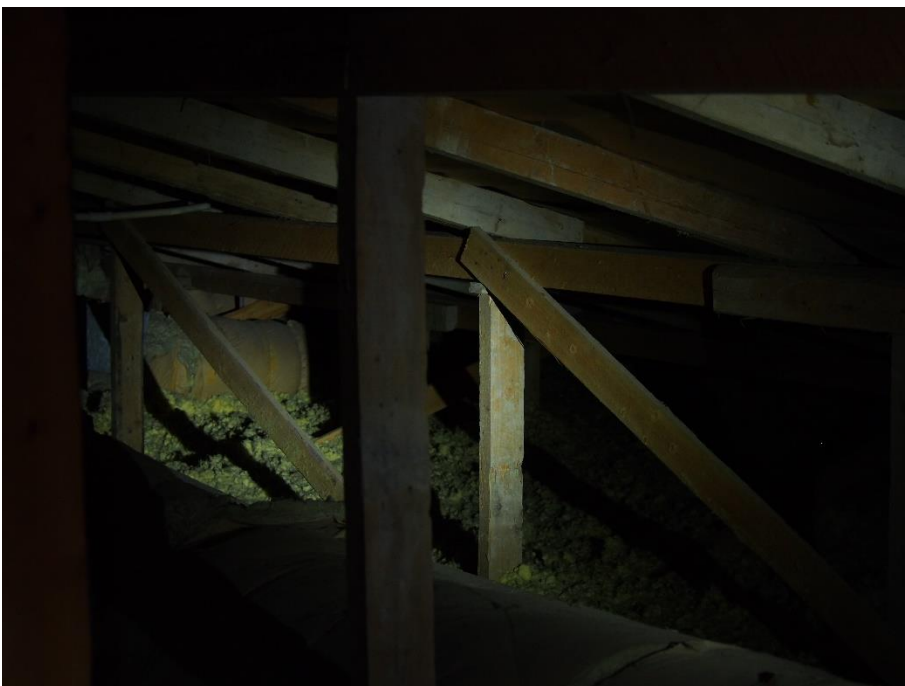
Koivula

- tarkastetuista rakennuksista uusin
- lattialla villapurua, jonka seasta lepakoiden havaitseminen saattaa olla vaikeaa (erityisesti vähäisten määrien)

- aluskatteena pahvi, jonka väliin ulosteet voivat kertyä, jolloin niitä ei näe
- koko ullakolle ei ollut pääsyä talon sisäpuolelta
- lämpötila käyntihetkellä erittäin kuuma (noin 50°C), mikä soveltuisi lepakoille hyvin
