HATANPÄÄN ALUE / LABORATORIORAKENNUS (O)
Rakennushistoriallinen selvitys

Arkkitehtitoimisto Seija Hirvikallio 2016

**HATANPÄÄN ALUE / LABORATORIORAKENNUS / RINTAKLI-
NIKKA / APUVÄLINEOSASTO / APTEEKKI, tunnus O**

Rakennushistoriallinen selvitys

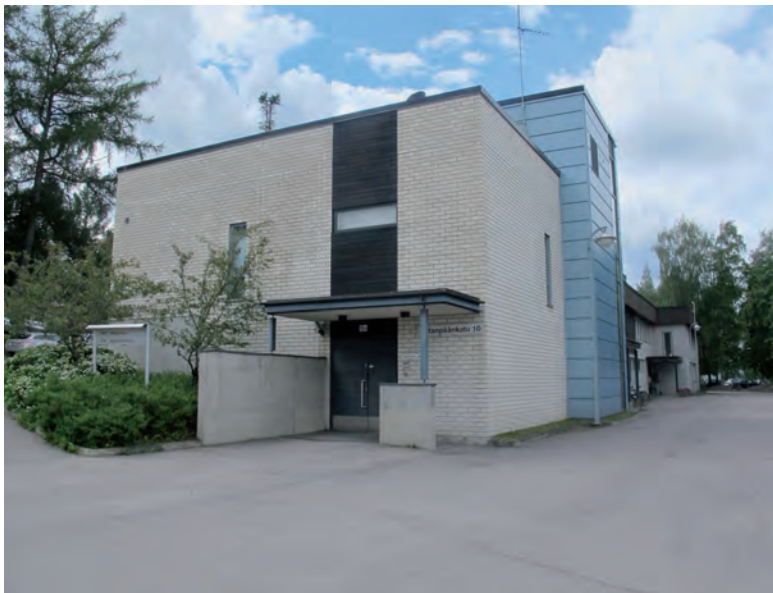
1

1. Apteekin itäpääty rakennettiin vuonna 2004.
2. Julkisivu pohjoiseen.
3. Julkisivu kaakkoon.
4. Julkisivu länteen.

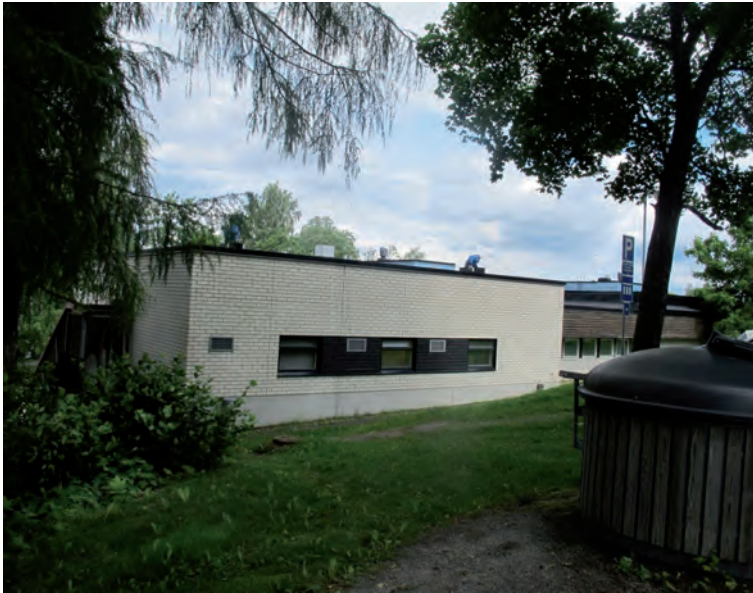
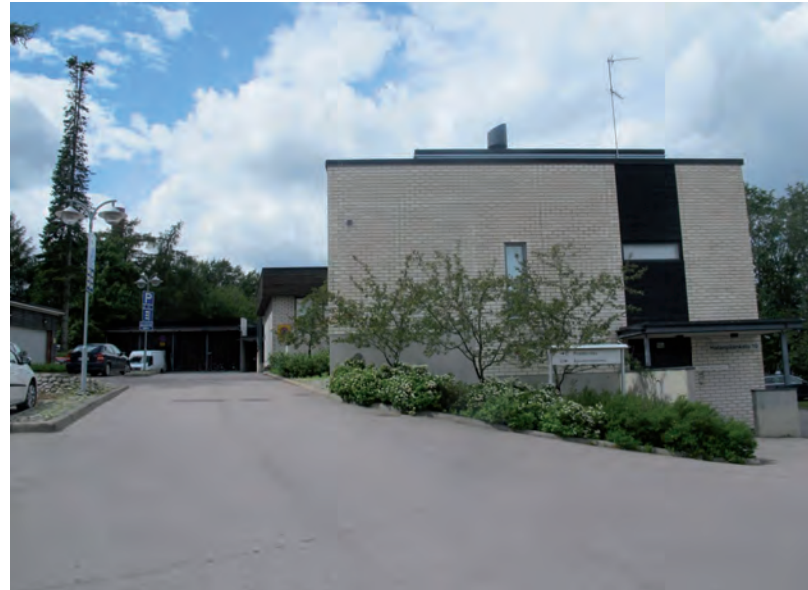
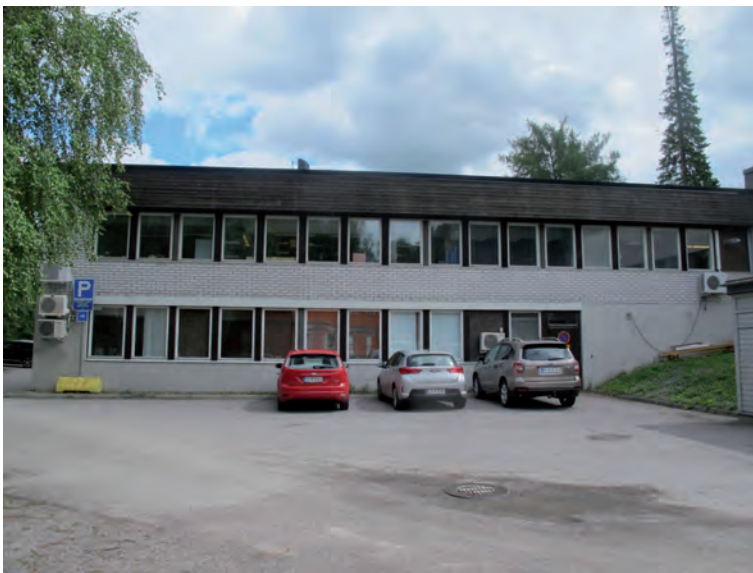
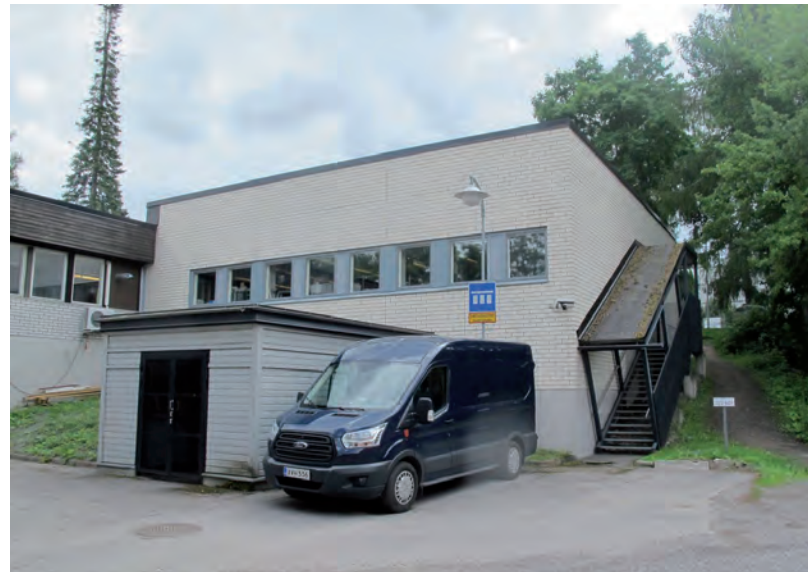
1. Julkisivu pohjoiseen.
2. Julkisivu itään.
3. Alkuperäinen länsipääty.
4. Vuoden 2004 laajennuksen länsipääty.

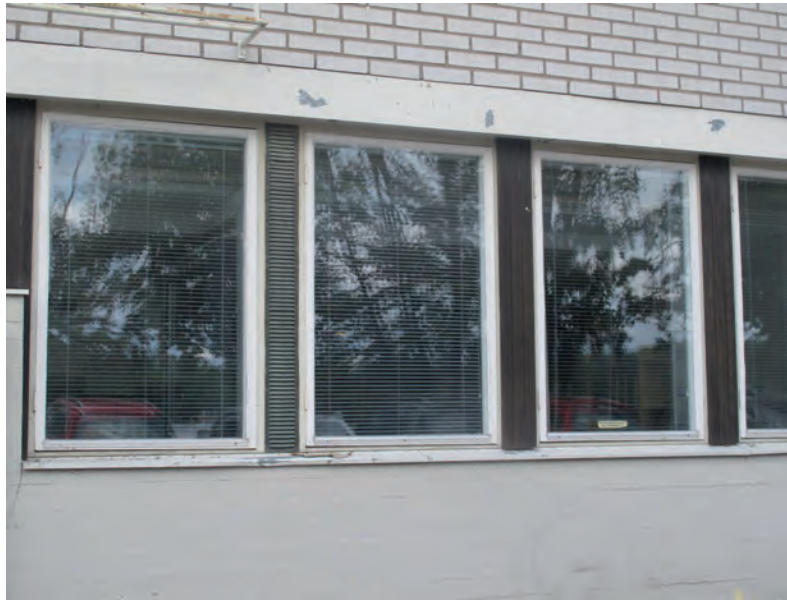
1

1. Alkuperäiset nauhaikkunat vuodelta 1967.
2. Autokatos vuodelta 2004.
3. Jättekatos vuodelta 2004.
4. Vanhan osan pätyyn on asennettu ilmalämpöpumppujen ulkoyksiköt (3 kpl).

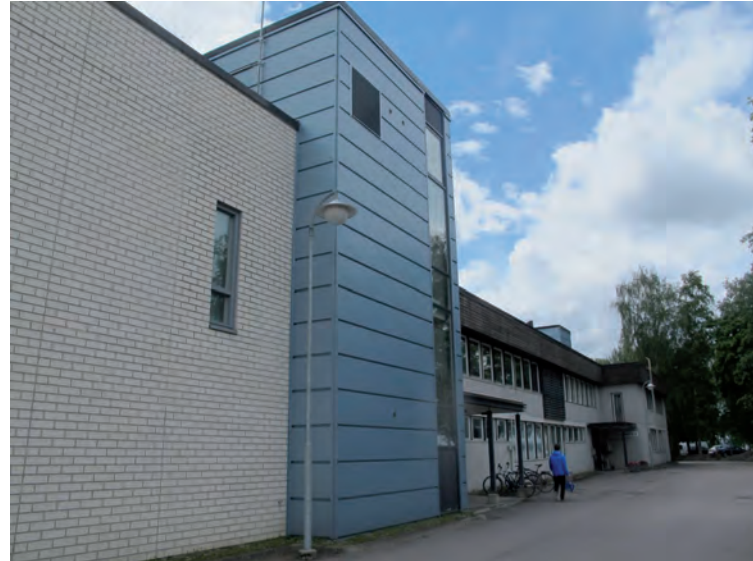
2

1. Vuoden 2004 laajennuksen ulkoporras länsipäädyssä.
2. Vuonna 2004 rakennettu porrastorni on pinnoitettu teräspeltikaseteilla.
3. Uusi teräslasiovi vuodelta 2004.
4. Rintaklinikan pääsisäänkäynti.
5. Pääsisäänkäynnin viereen asennetut ilmalämpöpumppujen ulkoyksiköt.

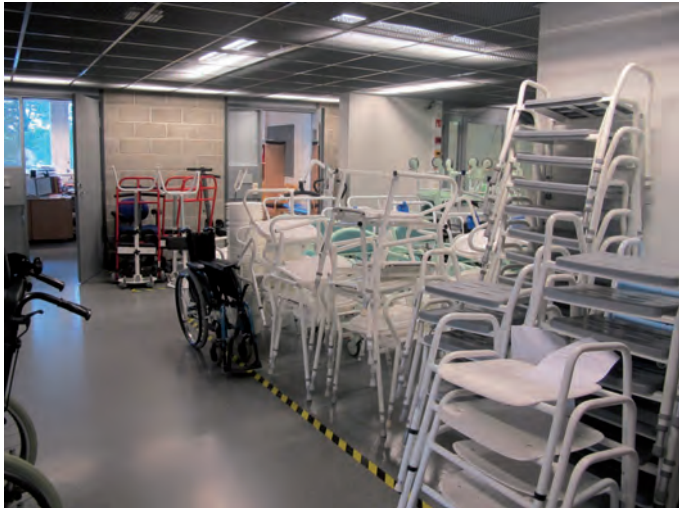
1

- 1. -2. Apuvälineyksikön varasto.
- 3. Apuvälineyksikön versta.
- 4. Apuvälineyksikön toimisto-
- huone.
- 5. Sisäänkäynti.
- 6. Varasto.

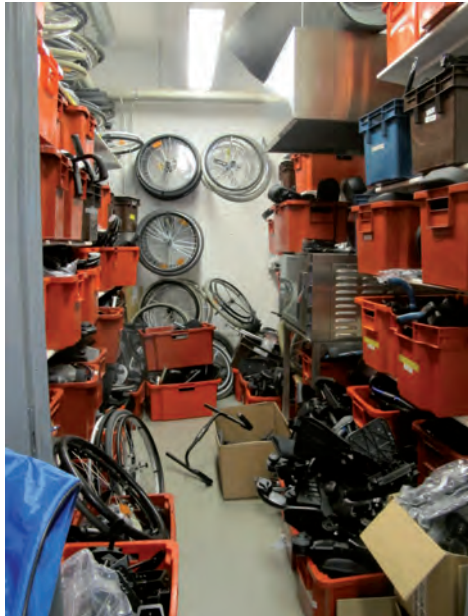
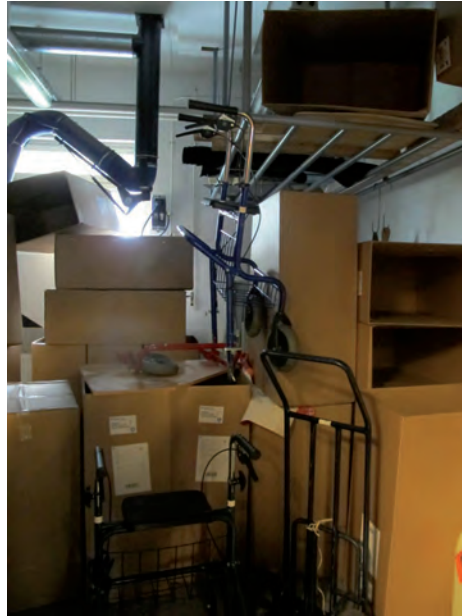
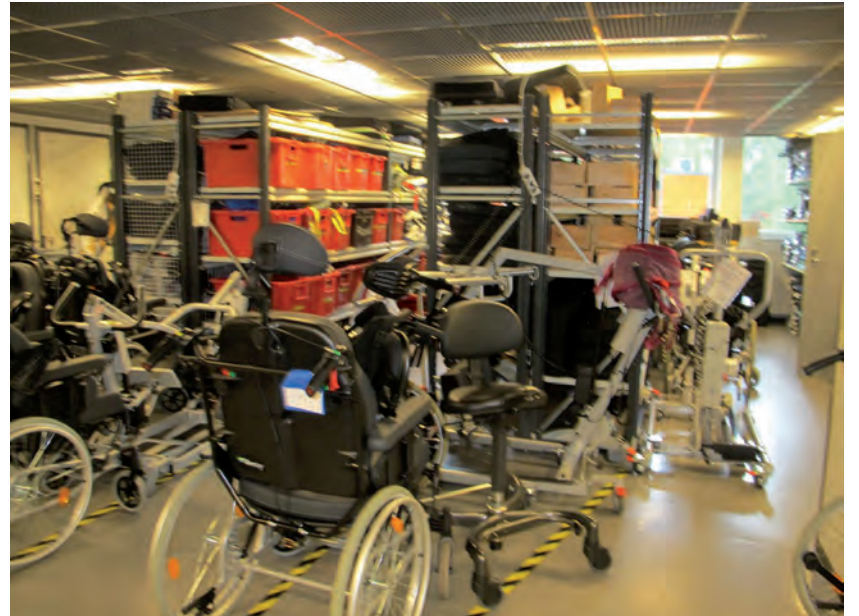
Apuvälineyksikön tausta- ja huoltotiloja.

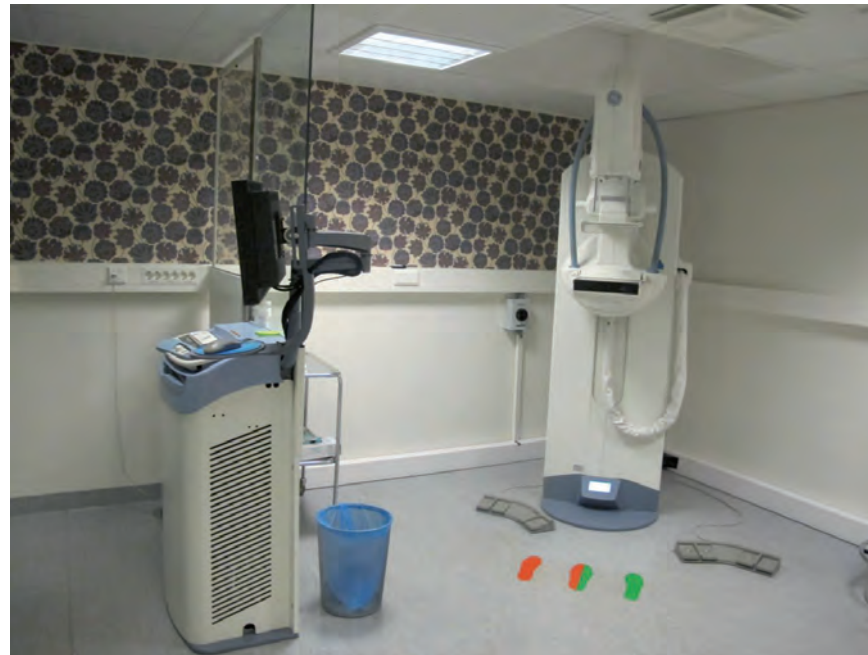
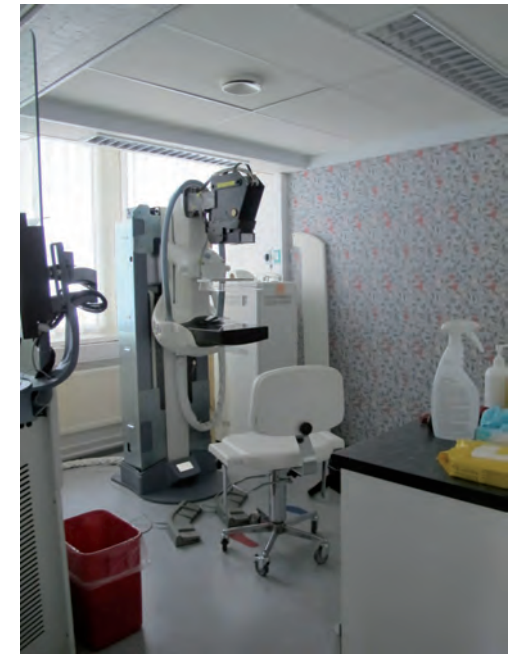
Rintaklinikan lattioissa on muovimatot, seinät ovat tasoitettuja ja maalattuja seiniä ja katot ovat alaslaskettuja kipsilevy/tai akustiikkalevyypinnoitettuja kattoja. Toimisto- ja toimenpidehuoneiden seinissä on tapettipintoja (huoneen yksi seinä). Kaikki kiintokalusteet on uusittu. Valaisimet ovat yleisö ja tutkimustiloissa upotettuja loisteputkivalaisimia ja taustatiloissa pintaan asennettuja loisteputkivalaisimia.

1. Apteekin käytävä. Apteekin tiloja ei ollut mahdollista kuvata.
- 2.-3. Rintaklinikan kuvaahuoneissa on käytetty tapetteja tehosteena.
4. Rintaklinikan käytävä.
5. Rintaklinikan taustatila / laboratorio.

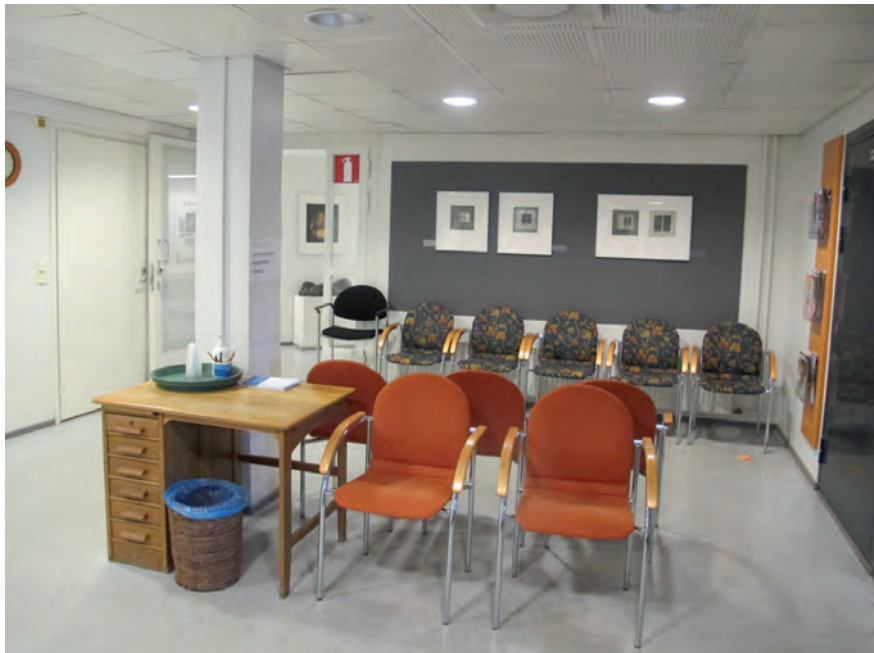
1

1. Rintaklinikan odotustila.
2. Taustatilan pöytäryhmä.
3. Rintaklinikan toimistohuoneen tapiseerattu seinä.
4. Rintaklinikan neuvotteluhuone.

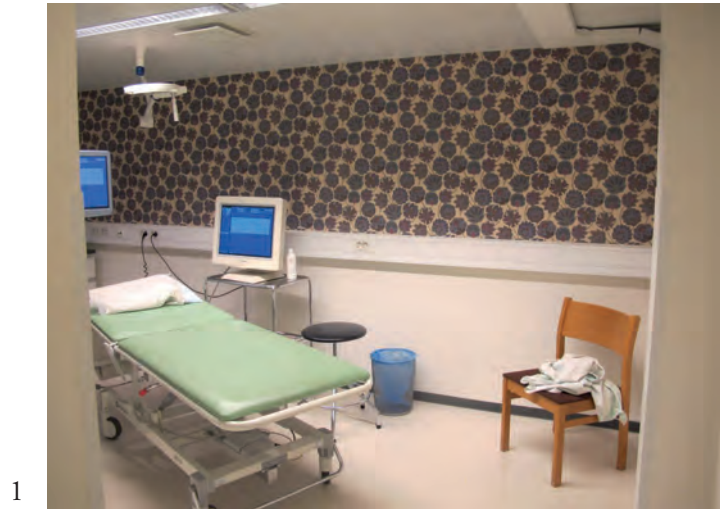
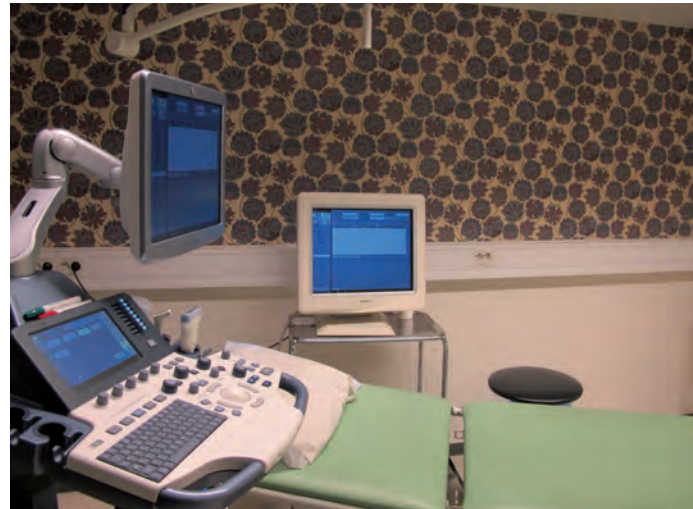
1-2. . Rintaklinikan tutkimushuoneessa on tapetoitu takaseinä.
3. Toimistohuone.
4. Odotustilan taustahuone.

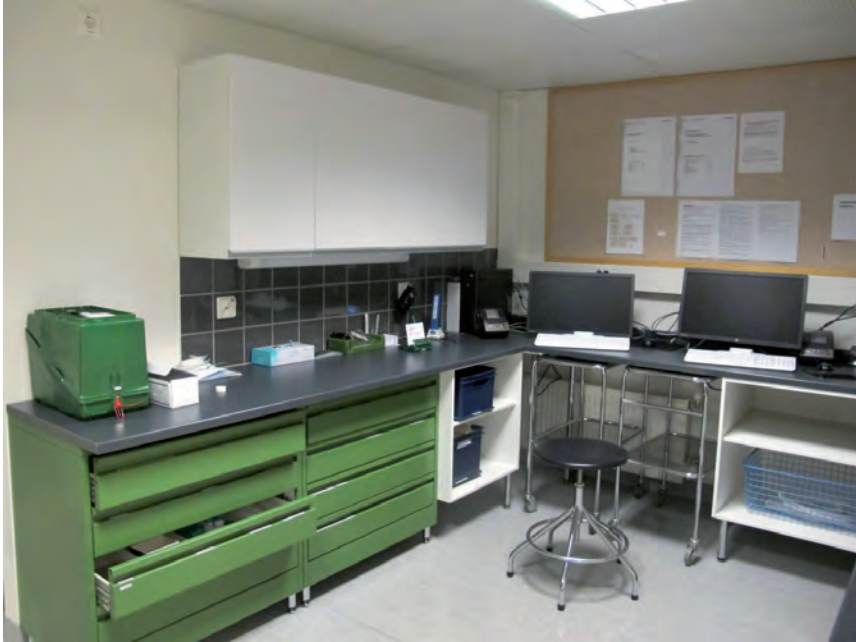
1

1. Laboratoriohuone.
2. Varastohuone.
3. Porras rintaklinikalta apteekein tiloihin.
4. Yleisöwc-tila.
5. Laboratoriotila.

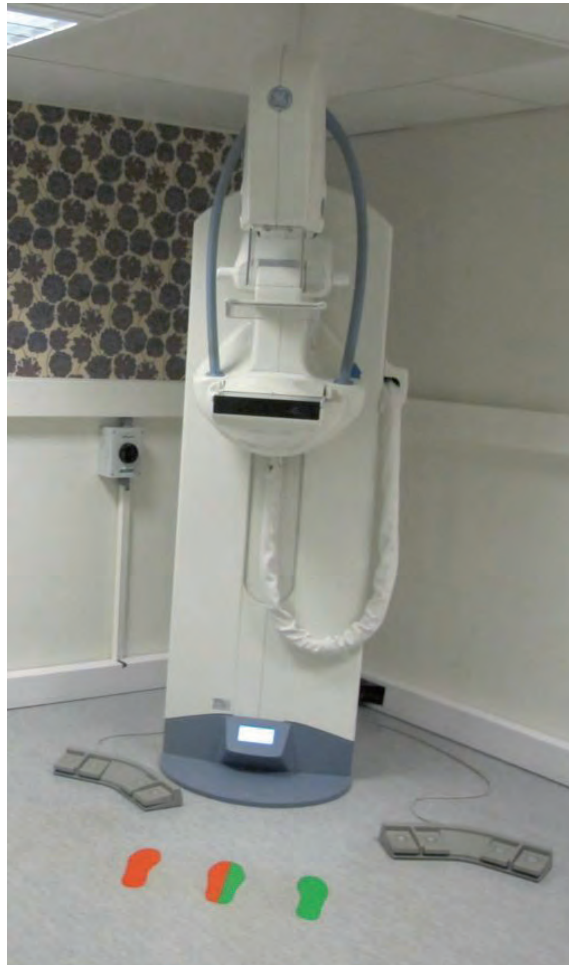
RINTAKLINIKAN AJALLISET KERROSTUMAT

RINTAKLINIKAN, APUVÄLINEYKSIKÖN JA APTEEKIN AJALLISET KERROSTUMAT.
